**DG41 – LAVORI DI COSTRUZIONE DEL 3° MEGALOTTO DELLA S.S. 106 JONICA,  
DALL'INNESTO CON LA S.S. 534 (km 365+150) A ROSETO CAPO SPULICO (km 400+000)  
CIG: 0252666A91 - CUP: F92C05000080011**

**Monitoraggio Ambientale CORSO D'OPERA  
SOCIETA' ESECUTRICE: ECOPLAME SRL**

**SCHEDA RDP STAZIONE DI MONITORAGGIO**

COD. ELAB.: 2021.CO.017.00.C03.SO-VA-AM-027.C	
CODICE STAZIONE	SO-VA-AM-027
WBS DI RIFERIMENTO	Galleria Amendolara 2
DATA	16/09/2021
TECNICO DI MONITORAGGIO	Notaro-Basta
ENTI DI CONTROLLO PRESENTI	NO
PIEZOMETRO	S182
COMPONENTE	Acque sotterranee
SUBCOMPONENTE	Piezometri
TIPO STAZIONE	Puntuale
FASI D'INTERVENTO	CO
CAMPAGNA	3
TRATTA	2
Regione	Calabria
Comune	Amendolara
Toponimo	---
Quota s.l.m (m)	68
Coordinate UTM (WGS84)	636630.00 m E
	4422755.00 m N
POSIZIONE	VALLE

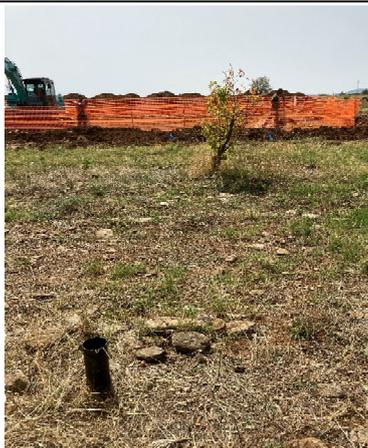
FOTO STAZIONE

Dalla marina di Amendolara prendere via V. Falabella (SP 266). Appena superate le case popolari svoltare destra. Seguire la strada sino al termine dei campi coltivati a pescheto quindi prendere la strada bianca che delimita il pescheto. Il piezometro è al limitare del campo sulla destra.
