**DG41 – LAVORI DI COSTRUZIONE DEL 3° MEGALOTTO DELLA S.S. 106 JONICA,  
DALL'INNESTO CON LA S.S. 534 (km 365+150) A ROSETO CAPO SPULICO (km 400+000)  
CIG: 0252666A91 - CUP: F92C05000080011**

**Monitoraggio Ambientale CORSO D'OPERA  
SOCIETA' ESECUTRICE: ECOPLAME SRL**

**SCHEDA RDP STAZIONE DI MONITORAGGIO**

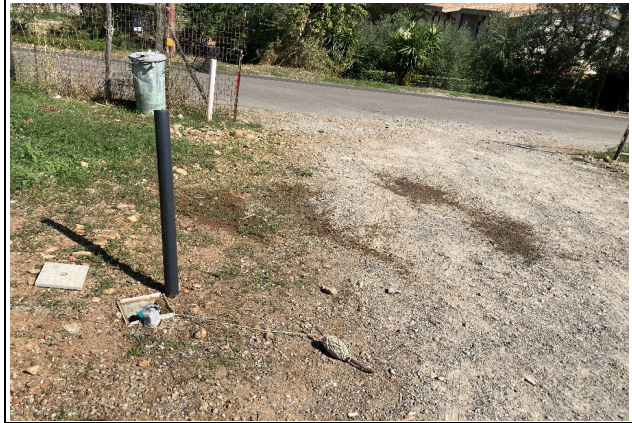
FOTO STAZIONE

Da Roseto marina prendere per via sicilia. Al trivio (incrocio con via Piano Marina) tenere la destra e seguire la strada principale che si sviluppa parallelamente al terrazzo, dopo circa 300m sulla sinistra è presente un piazzale di una proprietà privata all'interno della quale è stato realizzato il piezometro.
