**DG41 – LAVORI DI COSTRUZIONE DEL 3° MEGALOTTO DELLA S.S. 106 JONICA,
DALL'INNESTO CON LA S.S. 534 (km 365+150) A ROSETO CAPO SPULICO (km 400+000)
CIG: 0252666A91 - CUP: F92C05000080011**

**Monitoraggio Ambientale CORSO D'OPERA
SOCIETA' ESECUTRICE: ECOPLAME SRL**

SCHEDA RDP STAZIONE DI MONITORAGGIO

COD. ELAB.: 2021.CO.129.00.C03.SO-VA-RC-129.C	
CODICE STAZIONE	SO-VA-RC-129
WBS DI RIFERIMENTO	Galleria Roseto 1
DATA	23/09/2021
TECNICO DI MONITORAGGIO	Notaro-Basta
ENTI DI CONTROLLO PRESENTI	NO
PIEZOMETRO	S275
COMPONENTE	Acque sotterranee
SUBCOMPONENTE	Piezometro
TIPO STAZIONE	Puntuale
FASI D'INTERVENTO	CO
CAMPAGNA	3
TRATTA	2
Regione	Calabria
Comune	Roseto Capo Spulico
Toponimo	---
Quota s.l.m (m)	59
Coordinate UTM (WGS84)	637940.00 m E
	4426321.00 m N
POSIZIONE	VALLE

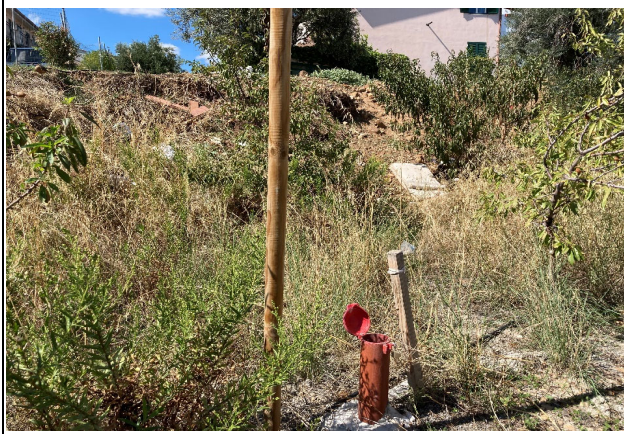
FOTO STAZIONE

Da Roseto marina prendere per via sicilia. Alla prima traversa svoltare a destra e proseguire per circa 250m; il piezometro è ubicato sulla destra della strada.

Non ci sono attività di cantiere in corso
