**DG41 – LAVORI DI COSTRUZIONE DEL 3° MEGALOTTO DELLA S.S. 106 JONICA,
DALL'INNESTO CON LA S.S. 534 (km 365+150) A ROSETO CAPO SPULICO (km 400+000)
CIG: 0252666A91 - CUP: F92C05000080011**

Monitoraggio Ambientale CORSO D'OPERA

SCHEDA RDP STAZIONE DI MONITORAGGIO

COD. ELAB.: 2021.CO.003.00.C04.SO-PO-VI-003.C	
CODICE STAZIONE	SO-PO-VI-003
WBS DI RIFERIMENTO	Rilevato pk 13,800
DATA	16/11/2021
TECNICO DI MONITORAGGIO	Notaro-Basta
ENTI DI CONTROLLO PRESENTI	NO
PIEZOMETRO	---
COMPONENTE	Acque sotterranee
SUBCOMPONENTE	Pozzi
TIPO STAZIONE	Puntuale
FASI D'INTERVENTO	CO
CAMPAGNA	4
TRATTA	1
Regione	Calabria
Comune	Villapiana
Toponimo	---
Quota s.l.m (m)	62
Coordinate UTM (WGS84)	625588.36 m E
	4409545.13 m N
POSIZIONE	VALLE

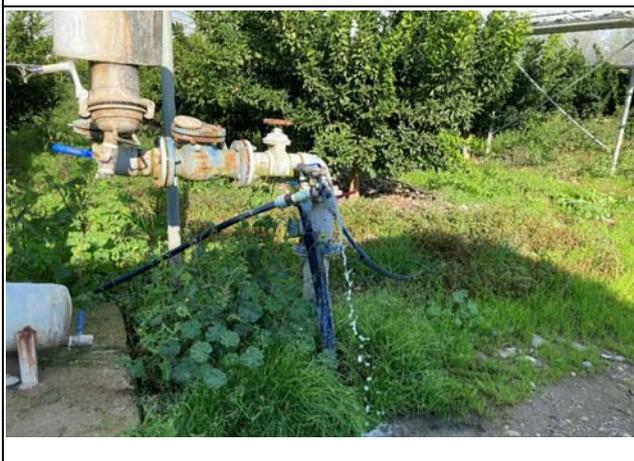
FOTO STAZIONE

Da Villapiana Scalo prendere la SP159. dopo circa 3.5km svoltare a sinistra e poi a destra. Il pozzo è all'interno della azienda agricola Gallo.
