**DG41 – LAVORI DI COSTRUZIONE DEL 3° MEGALOTTO DELLA S.S. 106 JONICA,  
DALL'INNESTO CON LA S.S. 534 (km 365+150) A ROSETO CAPO SPULICO (km 400+000)  
CIG: 0252666A91 - CUP: F92C05000080011**

**Monitoraggio Ambientale CORSO D'OPERA  
SOCIETA' ESECUTRICE: ECOPLAME SRL**

**SCHEDA RDP STAZIONE DI MONITORAGGIO**

COD. ELAB.: 2021.CO.003.00.C04.SO-SO-TR-011.C	
CODICE STAZIONE	SO-SO-TR-011
WBS DI RIFERIMENTO	Galleria Nivolo
DATA	16/11/2021
TECNICO DI MONITORAGGIO	Notaro-Basta
ENTI DI CONTROLLO PRESENTI	NO
PIEZOMETRO	---
COMPONENTE	Acque sotterranee
SUBCOMPONENTE	Sorgente
TIPO STAZIONE	Puntuale
FASI D'INTERVENTO	CO
CAMPAGNA	4
TRATTA	2
Regione	Calabria
Comune	Trebisacce
Toponimo	---
Quota s.l.m (m)	73
Coordinate UTM (WGS84)	632289,28 m E
	4416624,71 m N
POSIZIONE	VALLE

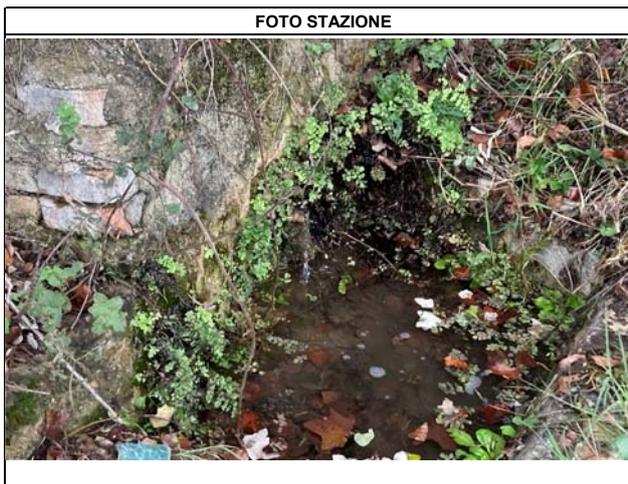
**Caratteristiche sito/Descrizione:**

Dalla SS106 uscire allo svincolo Trebisacce nord, quindi prendere la strada provinciale direzione Trenisacce e svoltare a destra per via Teves. Il unto di campionamento è lungo la strada, sulla sinistra (sorgente captata con fontanile).
