**DG41 – LAVORI DI COSTRUZIONE DEL 3° MEGALOTTO DELLA S.S. 106 JONICA,
DALL'INNESTO CON LA S.S. 534 (km 365+150) A ROSETO CAPO SPULICO (km 400+000)
CIG: 0252666A91 - CUP: F92C05000080011**

**Monitoraggio Ambientale CORSO D'OPERA
SOCIETA' ESECUTRICE: ECOPLAME SRL**

SCHEDA RDP STAZIONE DI MONITORAGGIO

COD. ELAB.: 2021.CO.004.00.C04.SO-PO-VI-012.C	
CODICE STAZIONE	SO-PO-VI-012
WBS DI RIFERIMENTO	Rilevato pk 14,900
DATA	18/11/2021
TECNICO DI MONITORAGGIO	Notaro-Basta
ENTI DI CONTROLLO PRESENTI	NO
PIEZOMETRO	---
COMPONENTE	Acque sotterranee
SUBCOMPONENTE	Pozzo
TIPO STAZIONE	Puntuale
FASI D'INTERVENTO	CO
CAMPAGNA	4
TRATTA	1
Regione	Calabria
Comune	Villapiana
Toponimo	Anzafava 2
Quota s.l.m (m)	43
Coordinate UTM (WGS84)	626772.00 m E
	4410302.00 m N
POSIZIONE	VALLE

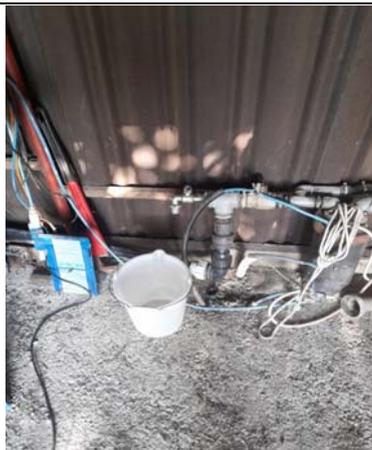
FOTO STAZIONE

Dalla SS106 uscire allo svincolo Trebisacce/villapiana e seguire sulla SP 160 verso monte; dopo circa 1.3 km svoltare a destra in loc. Anzafava 2. Seguire la strada sino alla curva dove è presente l'ingresso alla casa. Il pozzo è all'interno della proprietà.

Nessuna Attività
