**DG41 – LAVORI DI COSTRUZIONE DEL 3° MEGALOTTO DELLA S.S. 106 JONICA,
DALL'INNESTO CON LA S.S. 534 (km 365+150) A ROSETO CAPO SPULICO (km 400+000)
CIG: 0252666A91 - CUP: F92C05000080011**

**Monitoraggio Ambientale CORSO D'OPERA
SOCIETA' ESECUTRICE: ECOPLAME SRL**

SCHEDA RDP STAZIONE DI MONITORAGGIO

COD. ELAB.: 2021.CO.006.00.C04.SO-PO-TR-005.C	
CODICE STAZIONE	SO-PO-TR-005
WBS DI RIFERIMENTO	Galleria Trebisacce imb. Sud
DATA	16/11/2021
TECNICO DI MONITORAGGIO	Notaro-Basta
ENTI DI CONTROLLO PRESENTI	NO
PIEZOMETRO	---
COMPONENTE	Acque sotterranee
SUBCOMPONENTE	Pozzi
TIPO STAZIONE	Puntuale
FASI D'INTERVENTO	CO
CAMPAGNA	4
TRATTA	2
Regione	Calabria
Comune	Trebisacce
Toponimo	---
Quota s.l.m (m)	56
Coordinate UTM (WGS84)	628857.00 m E
	4413193.00 m N
POSIZIONE	VALLE

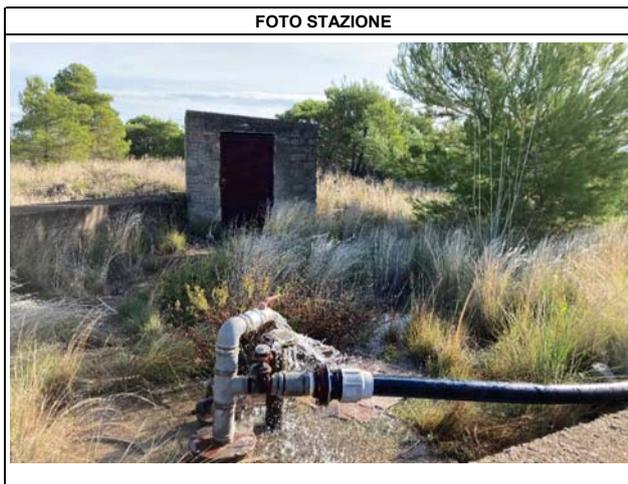
Caratteristiche sito/Descrizione:

Dalla SS106, uscire allo svincolo per Trebisacce sud. Prendere quindi a destra (contrada S. Giuseppe) ed in corrispondenza della curva ad U imboccare la strada bianca che porta alla vasca di raccolta acque. Dopo circa 100m sulla sinistra prendere la strada sterrata che attraversa la fiumara. il pozzo si trova sulla sinistra
