**DG41 – LAVORI DI COSTRUZIONE DEL 3° MEGALOTTO DELLA S.S. 106 JONICA,
DALL'INNESTO CON LA S.S. 534 (km 365+150) A ROSETO CAPO SPULICO (km 400+000)
CIG: 0252666A91 - CUP: F92C05000080011**

**Monitoraggio Ambientale CORSO D'OPERA
SOCIETA' ESECUTRICE: ECOPLAME SRL**

SCHEDA RDP STAZIONE DI MONITORAGGIO

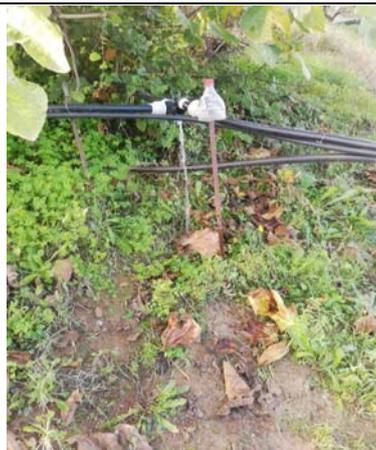
FOTO STAZIONE

Dalla SS106, procedendo verso sud, uscire per località Tariani. Seguire la strada che sale sul terrazzo morfologico e fermarsi al primo gruppo dicase. La sorgente (risorgiva diffusa) è sul versante a destra. La captazione è costituita da tre punti di prelievo. Il campionamento ed i dati di portata sono stati presi su quello con portata maggiore.
