**DG41 – LAVORI DI COSTRUZIONE DEL 3° MEGALOTTO DELLA S.S. 106 JONICA,  
DALL'INNESTO CON LA S.S. 534 (km 365+150) A ROSETO CAPO SPULICO (km 400+000)  
CIG: 0252666A91 - CUP: F92C05000080011**

**Monitoraggio Ambientale CORSO D'OPERA**

**SCHEDA RDP STAZIONE DI MONITORAGGIO**

COD. ELAB.: 2021.CO.106.00.C04.SO-VA-CC-106.C	
CODICE STAZIONE	SO-VA-CC-106
WBS DI RIFERIMENTO	Svincolo Cerchiara-Francavilla
DATA	11/11/2021
TECNICO DI MONITORAGGIO	Notaro-Basta
ENTI DI CONTROLLO PRESENTI	NO
PIEZOMETRO	S253
COMPONENTE	Acque sotterranee
SUBCOMPONENTE	PIEZOMETRI
TIPO STAZIONE	Puntuale
FASI D'INTERVENTO	CO
CAMPAGNA	4
TRATTA	1
Regione	Calabria
Comune	Cerchiara Calabria
Toponimo	---
Quota s.l.m (m)	31
Coordinate UTM (WGS84)	623607.00 m E
	4406576.03 m N
POSIZIONE	VALLE

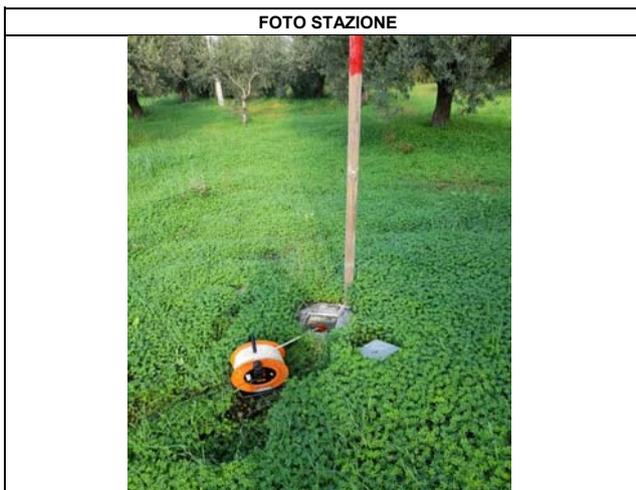
Da Villapiana scalo prendere la SS92 (via Nazionale). Alla biforcazione per piana di cerchiara tenere la destra e prendere la strada bianca che riporta in direzione villapiana. Il piezometro è ubicato nel campo di ulivi a sinistra, poco prima del gruppo di case.
