**DG41 – LAVORI DI COSTRUZIONE DEL 3° MEGALOTTO DELLA S.S. 106 JONICA,  
DALL'INNESTO CON LA S.S. 534 (km 365+150) A ROSETO CAPO SPULICO (km 400+000)  
CIG: 0252666A91 - CUP: F92C05000080011**

**Monitoraggio Ambientale CORSO D'OPERA  
SOCIETA' ESECUTRICE: ECOPLAME SRL**

**SCHEDA RDP STAZIONE DI MONITORAGGIO**

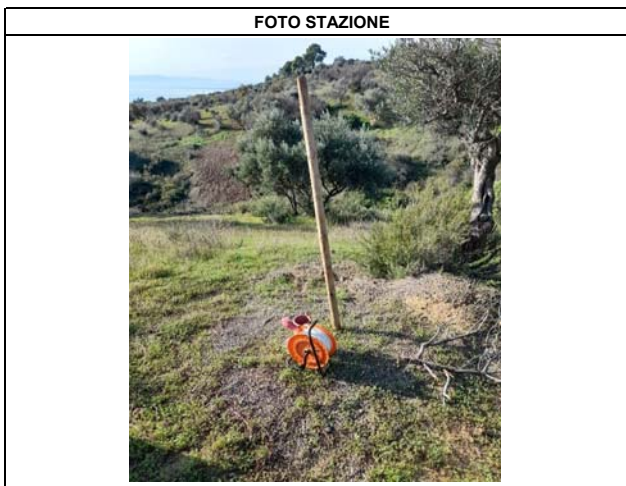
Seguendo la SP253, verso nord, superata la fiumara Pagliaro, alla rotonda prendere la strada che sale verso monte (SP153). Subito dopo il secondo tornante prendere la stradina secondaria a destra e spoi la prima sinistra. Dopo circa 350m svoltare a destra sulla strada interpoderale, dopo circa 500m alla biforcazione prendere a sinistra. Il piezometro è ubicato a ridosso della scarpata del terrazzo di ordine superiore.
