**DG41 – LAVORI DI COSTRUZIONE DEL 3° MEGALOTTO DELLA S.S. 106 JONICA,
DALL'INNESTO CON LA S.S. 534 (km 365+150) A ROSETO CAPO SPULICO (km 400+000)
CIG: 0252666A91 - CUP: F92C05000080011**

**Monitoraggio Ambientale CORSO D'OPERA
SOCIETA' ESECUTRICE: ECOPLAME SRL**

SCHEDA RDP STAZIONE DI MONITORAGGIO

COD. ELAB.: 2021.CO.116.00.C03.SO-VA-TR-116.C	
CODICE STAZIONE	SO-VA-TR-116
WBS DI RIFERIMENTO	Galleria Nivolo
DATA	17/11/2021
TECNICO DI MONITORAGGIO	Notaro-Basta
ENTI DI CONTROLLO PRESENTI	NO
PIEZOMETRO	S261
COMPONENTE	Acque sotterranee
SUBCOMPONENTE	Piezometro
TIPO STAZIONE	Puntuale
FASI D'INTERVENTO	CO
CAMPAGNA	4
TRATTA	2
Regione	Calabria
Comune	Trebisacce
Toponimo	---
Quota s.l.m (m)	97
Coordinate UTM (WGS84)	632018.00 m E
	4416563.00 m N
POSIZIONE	VALLE

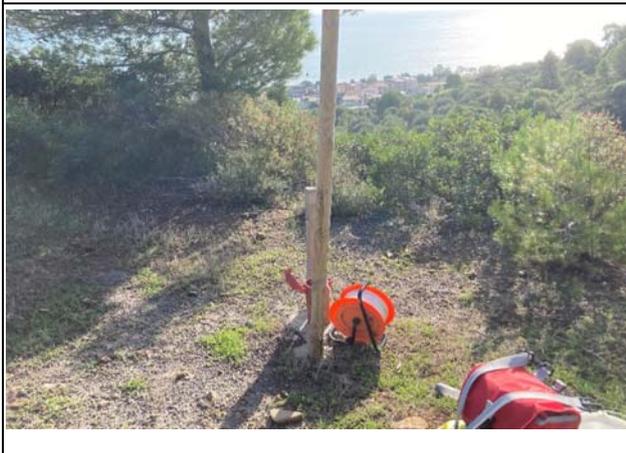
FOTO STAZIONE

Seguendo la SP253, verso nord, superata la fiumara Pagliaro, alla rotonda prendere la strada che sale verso monte (SP153). Subito dopo il secondo tornante prendere la stradina secondaria a destra e spoi la prima sinistra. Dopo circa 350m svoltare a destra sulla strada interpoderale, dopo circa 500m alla biforcazione prendere a sinistra. Il piezometro è ubicato a ridosso della scarpata del terrazzo di ordine superiore.
