**MONITORAGGIO AMBIENTALE DG41 – LAVORI DI COSTRUZIONE DEL 3° MEGALOTTO DELLA S.S. 106 JONICA  
DALL'INNESTO CON LA S.S. 534 (km 365+150) A ROSETO CAPO SPULICO (km 400+000)  
VIBRAZIONI - FASE: CO**

VI: Misure di 24 ore delle vibrazioni con postazione fissa

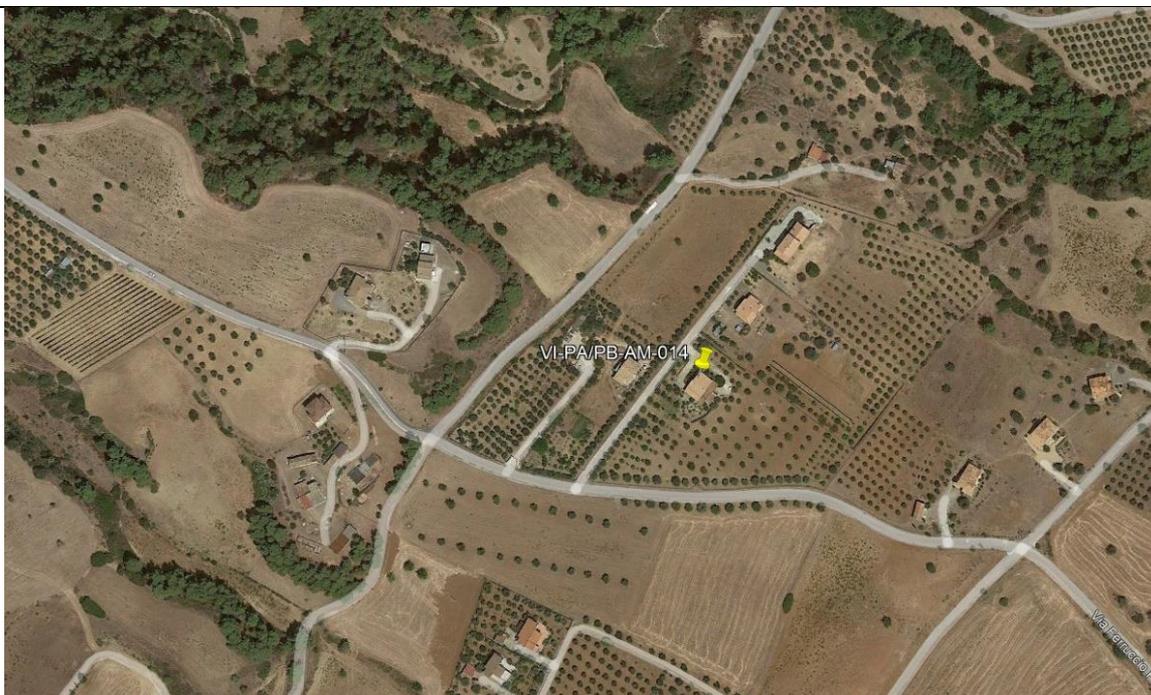
Stralcio planimetrico

Ubicazione ricettore

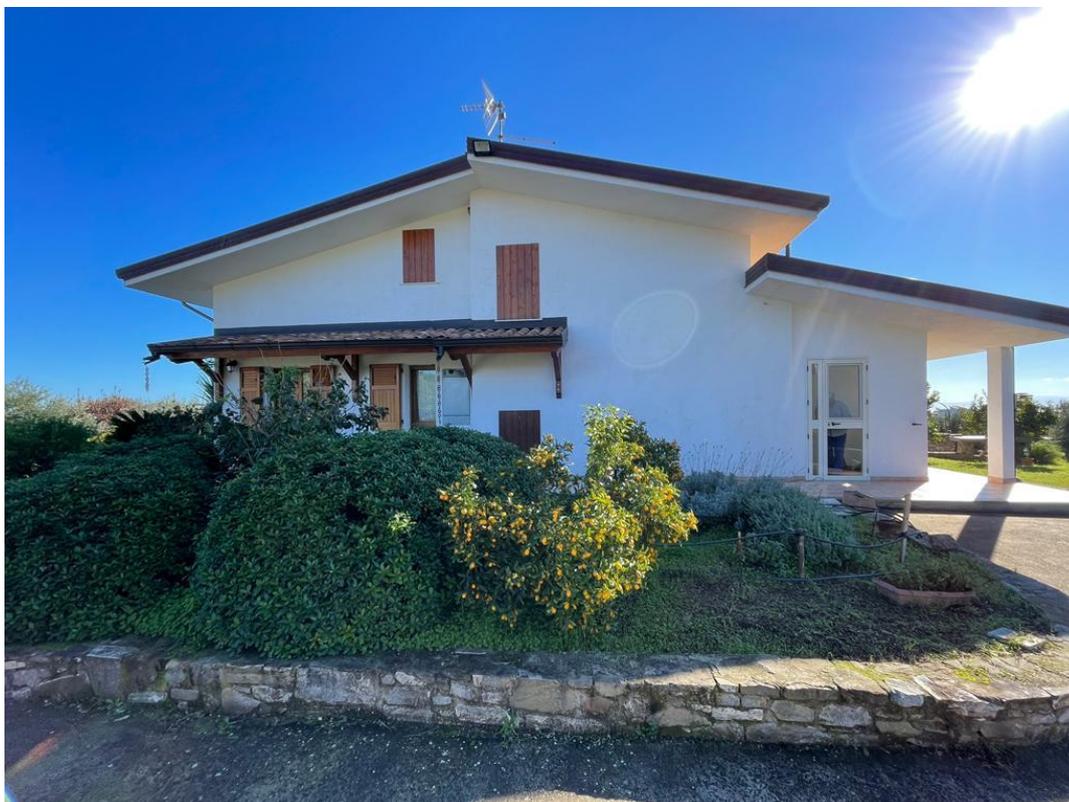
Foto ricettore

<b>CARATTERISTICHE DELL'EDIFICIO</b>	
Descrizione	Residenziale - Magazzino
N. piani	1 f.t.
Struttura	Cemento armato
Stato	Buono

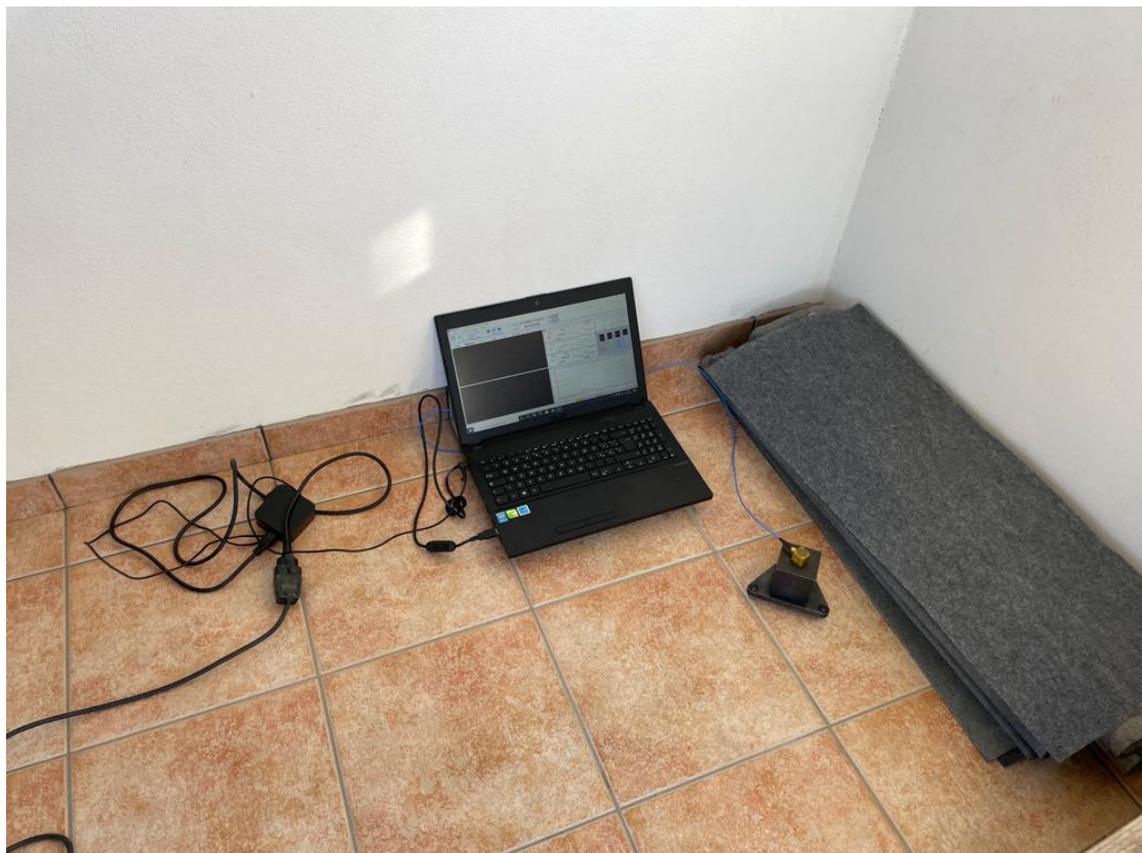
Foto postazione di misura

NOTE: il punto di misura è stato spostato Di poche centinaia di metri a causa della indisponibilità del ricettore monitorato in AO e nel 1° CO. Il nuovo ricettore ha le stesse distanze rispetto alle sorgenti vibrazionali più impattanti

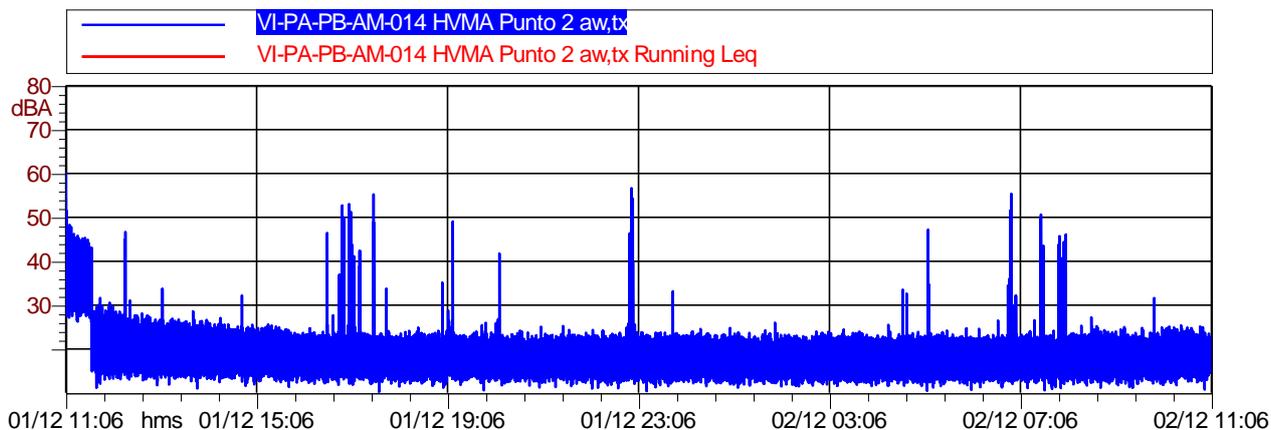
## ASSE X

PERIODO	DIURNO			LIMITI UNI 9614 – Abitazioni (giorno)
ASSE	X	Y	Z	
LeqUNI[dB]	33,7	35,1	34,5	<b>L<sub>w</sub>= 77[dB]</b> <b>a<sub>w</sub>=7,2 [mm/s<sup>2</sup>]</b>
a <sub>w</sub> UNI[mm/s <sup>2</sup> ]	0,05	0,06	0,05	
LmaxUNI[dB]	68,2	70,1	70,5	
a <sub>w</sub> maxUNI[mm/s <sup>2</sup> ]	2,57	3,20	3,35	
<b>CONFORME</b>

PERIODO	NOTTURNO			LIMITI UNI 9614 - Abitazioni (notte)
ASSE	X	Y	Z	
LeqUNI[dB]	33,7	33,4	35,6	<b>L<sub>w</sub>= 74[dB]</b> <b>a<sub>w</sub>=5,0 [mm/s<sup>2</sup>]</b>
a <sub>w</sub> UNI[mm/s <sup>2</sup> ]	0,05	0,05	0,06	
LmaxUNI[dB]	69,6	69,5	70,0	
a <sub>w</sub> maxUNI[mm/s <sup>2</sup> ]	3,02	2,99	3,16	
<b>CONFORME</b>

# GRAFICI PIANO I° FUORI TERRA
