**DG41 – LAVORI DI COSTRUZIONE DEL 3° MEGALOTTO DELLA S.S. 106 JONICA,
Monitoraggio Ambientale Corso d'Opera
SOCIETA' ESECUTRICE: ECOPLAME SRL**

SCHEDA DI MISURA STAZIONE DI MONITORAGGIO

| COD. ELAB.: 2020.CO.018.00.C01.SS-PF-AM-018.B | |
| INCLINOMETRO | S98bis |

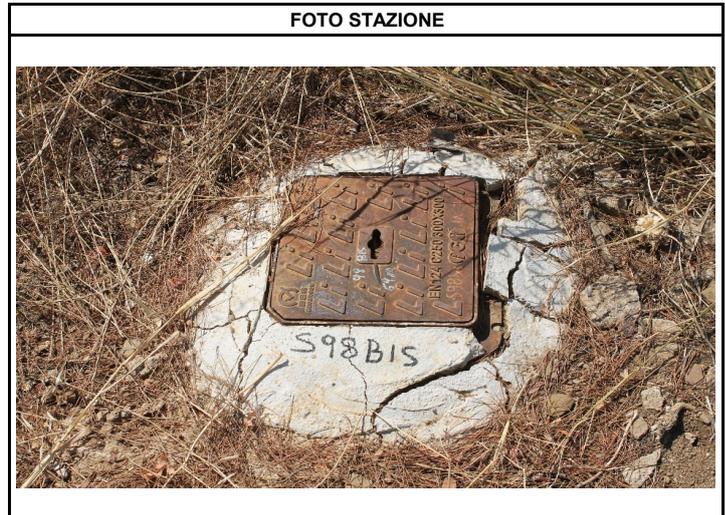
Caratteristiche sito/Descrizione:

Rilievo topografico e misure inclinometriche effettuate con sonda inclinometrica.

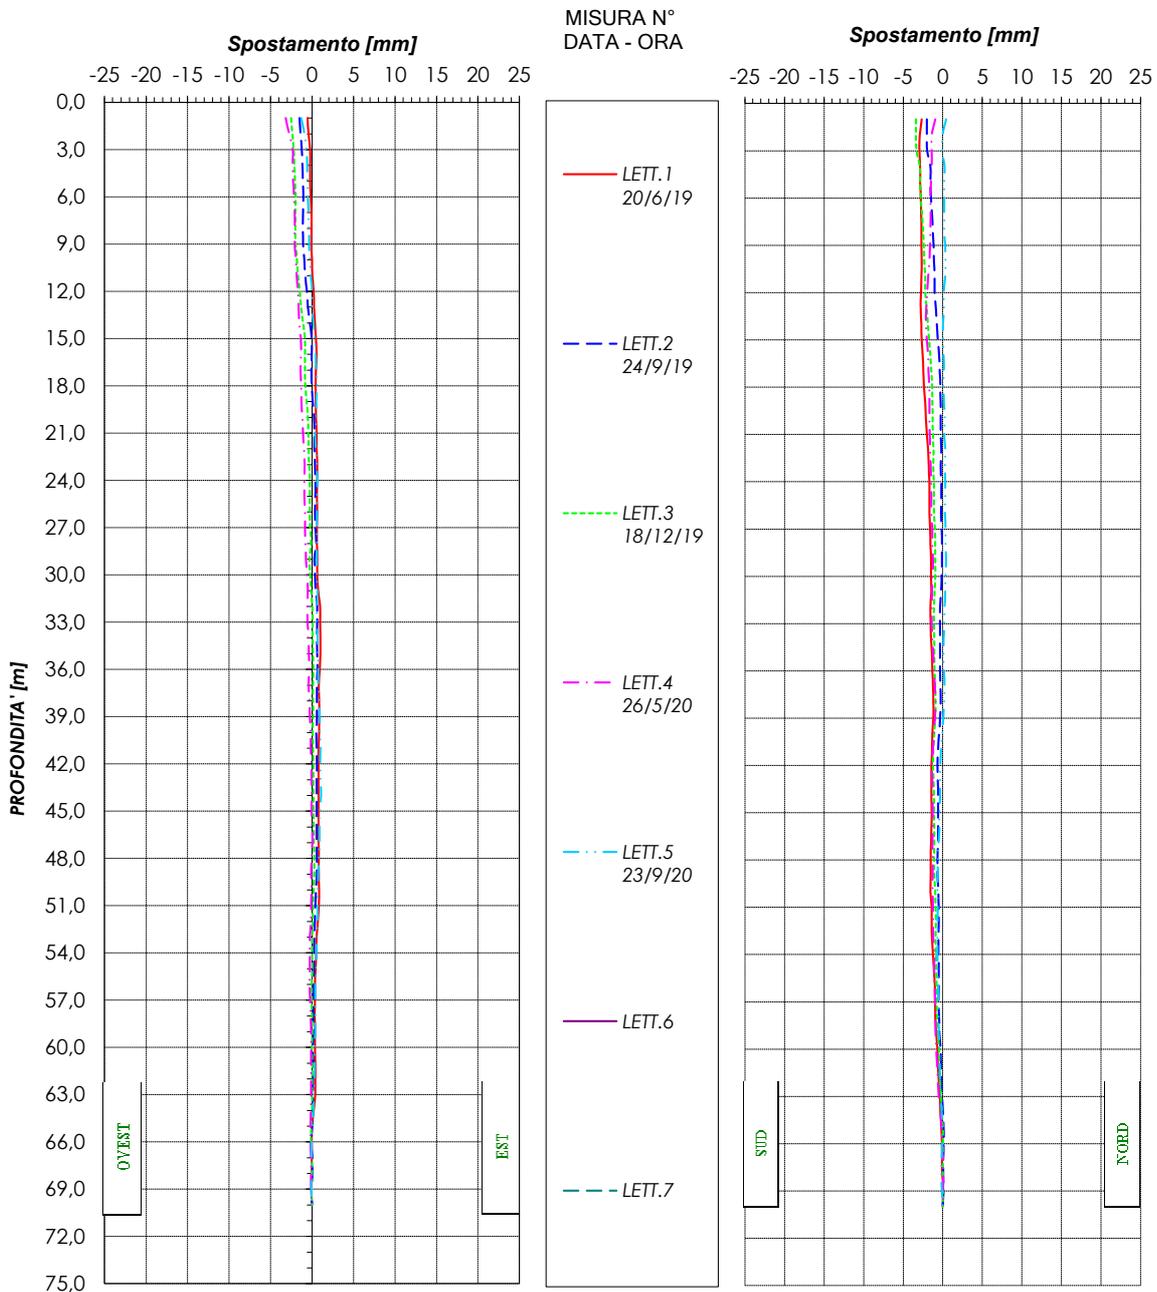
**MISURE INCLINOMETRICHE
ELABORAZIONE DA FONDO FORO
-GRAFICI-**

SPOSTAMENTI DIFFERENZIALI INTEGRALI
EST/OVEST

SPOSTAMENTI DIFFERENZIALI INTEGRALI
NORD/SUD

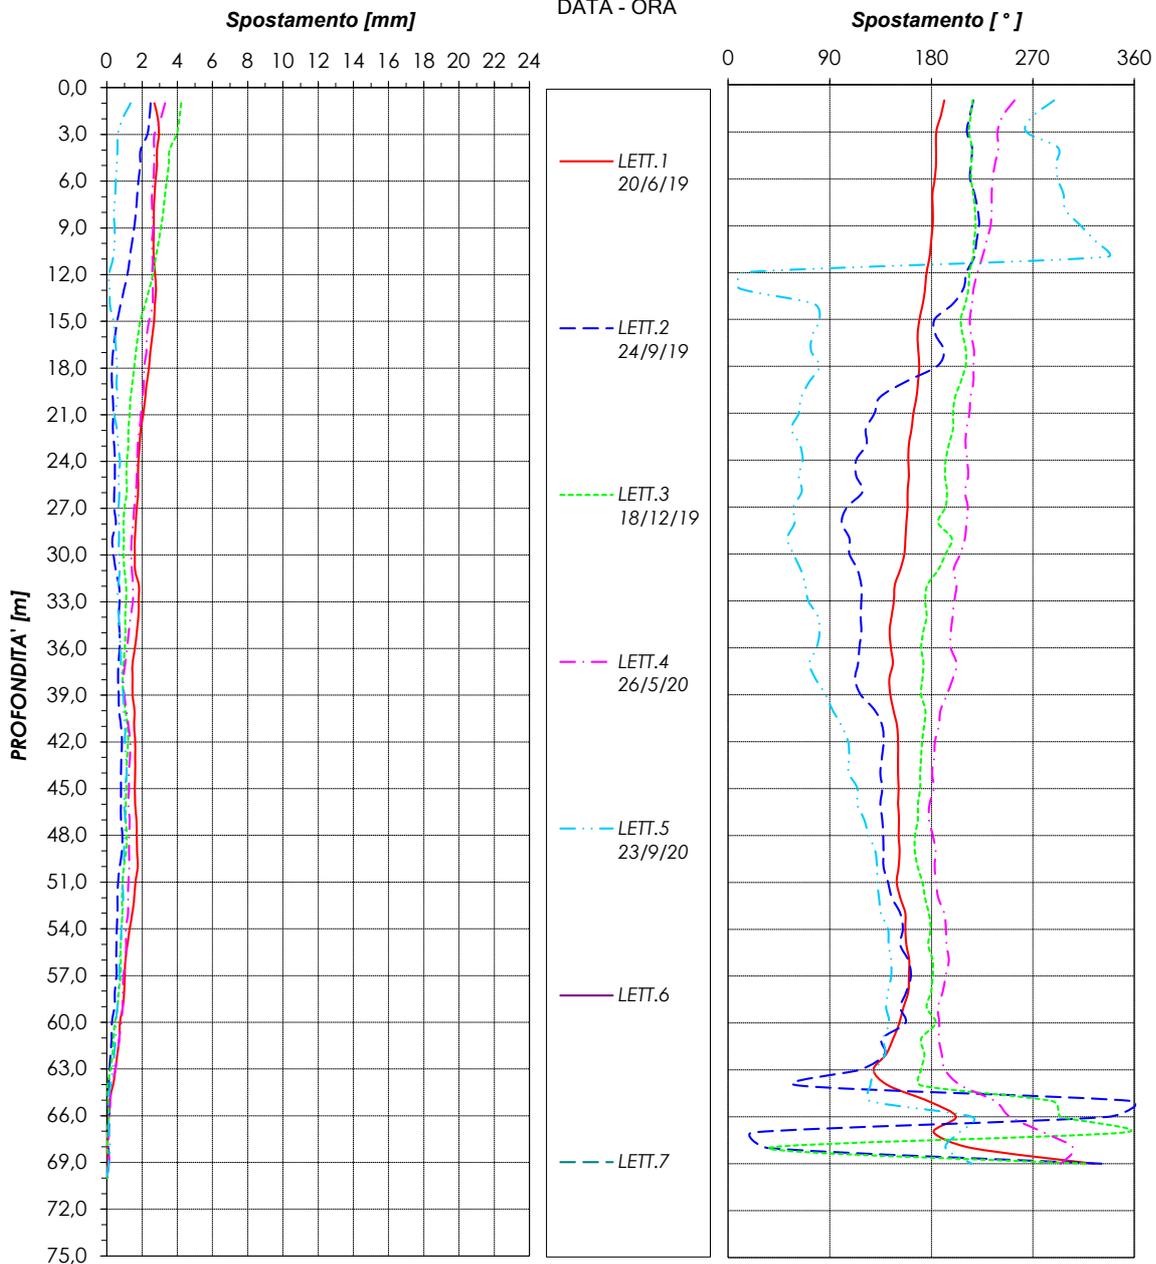
**MISURE INCLINOMETRICHE
ELABORAZIONE DA FONDO FORO
-GRAFICI-**

SPOSTAMENTI DIFFERENZIALI INTEGRALI -
RISULTANTE -

SPOSTAMENTI DIFFERENZIALI INTEGRALI -
AZIMUT -

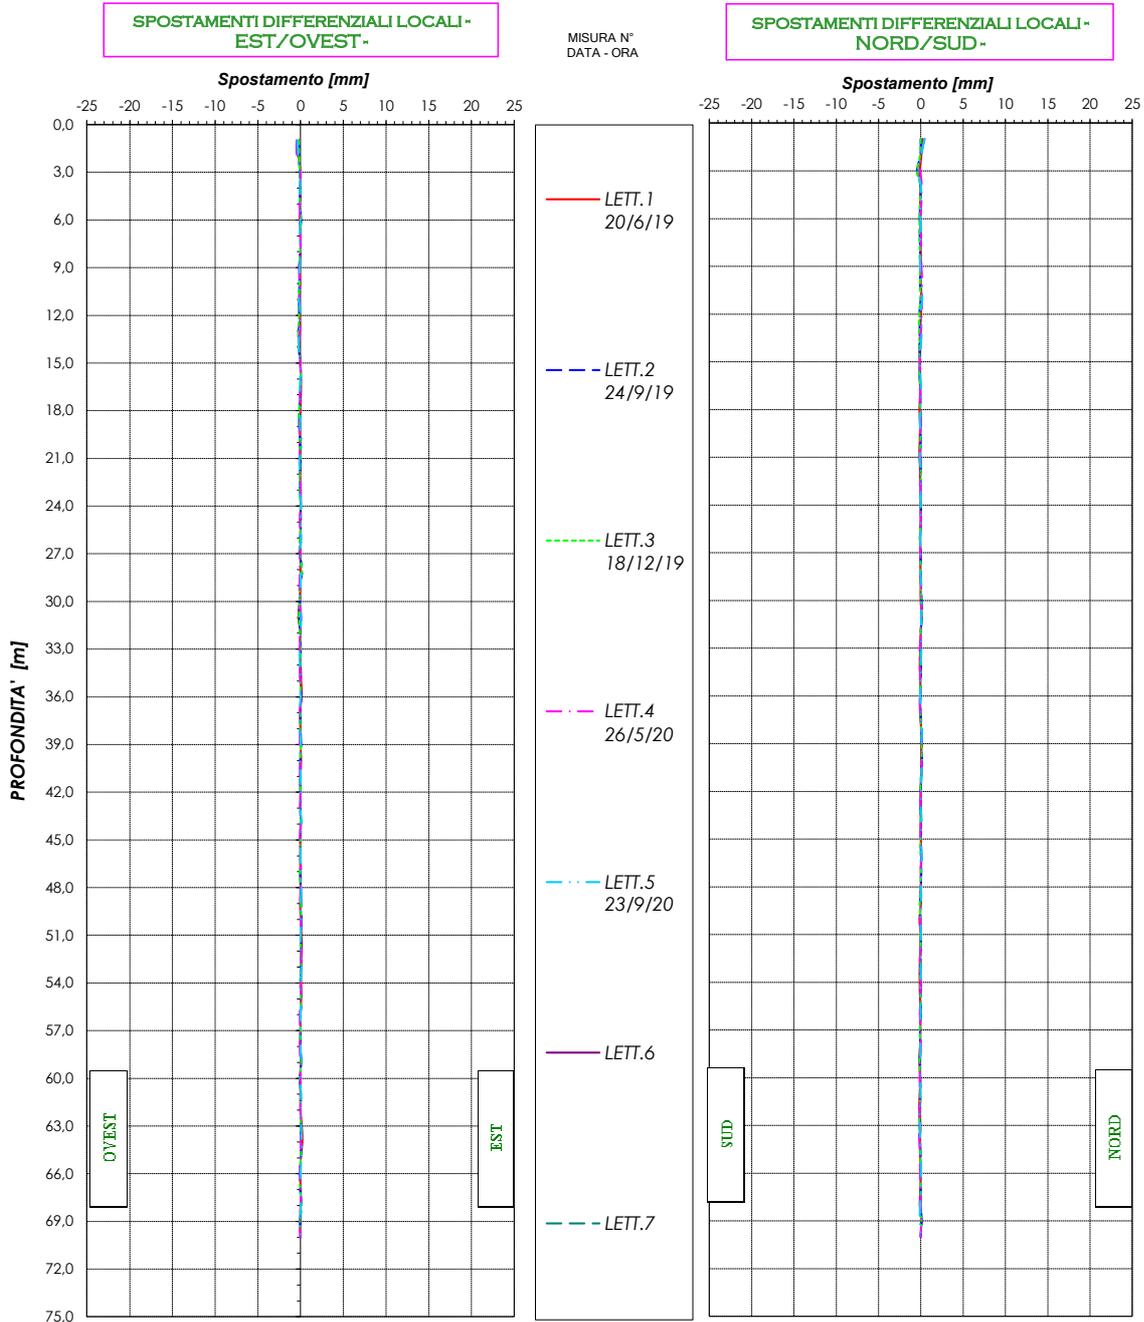
| Data lettura di zero | 06/12/2018 |

| Misura | 5 | IN DATA | 23/09/2020 |

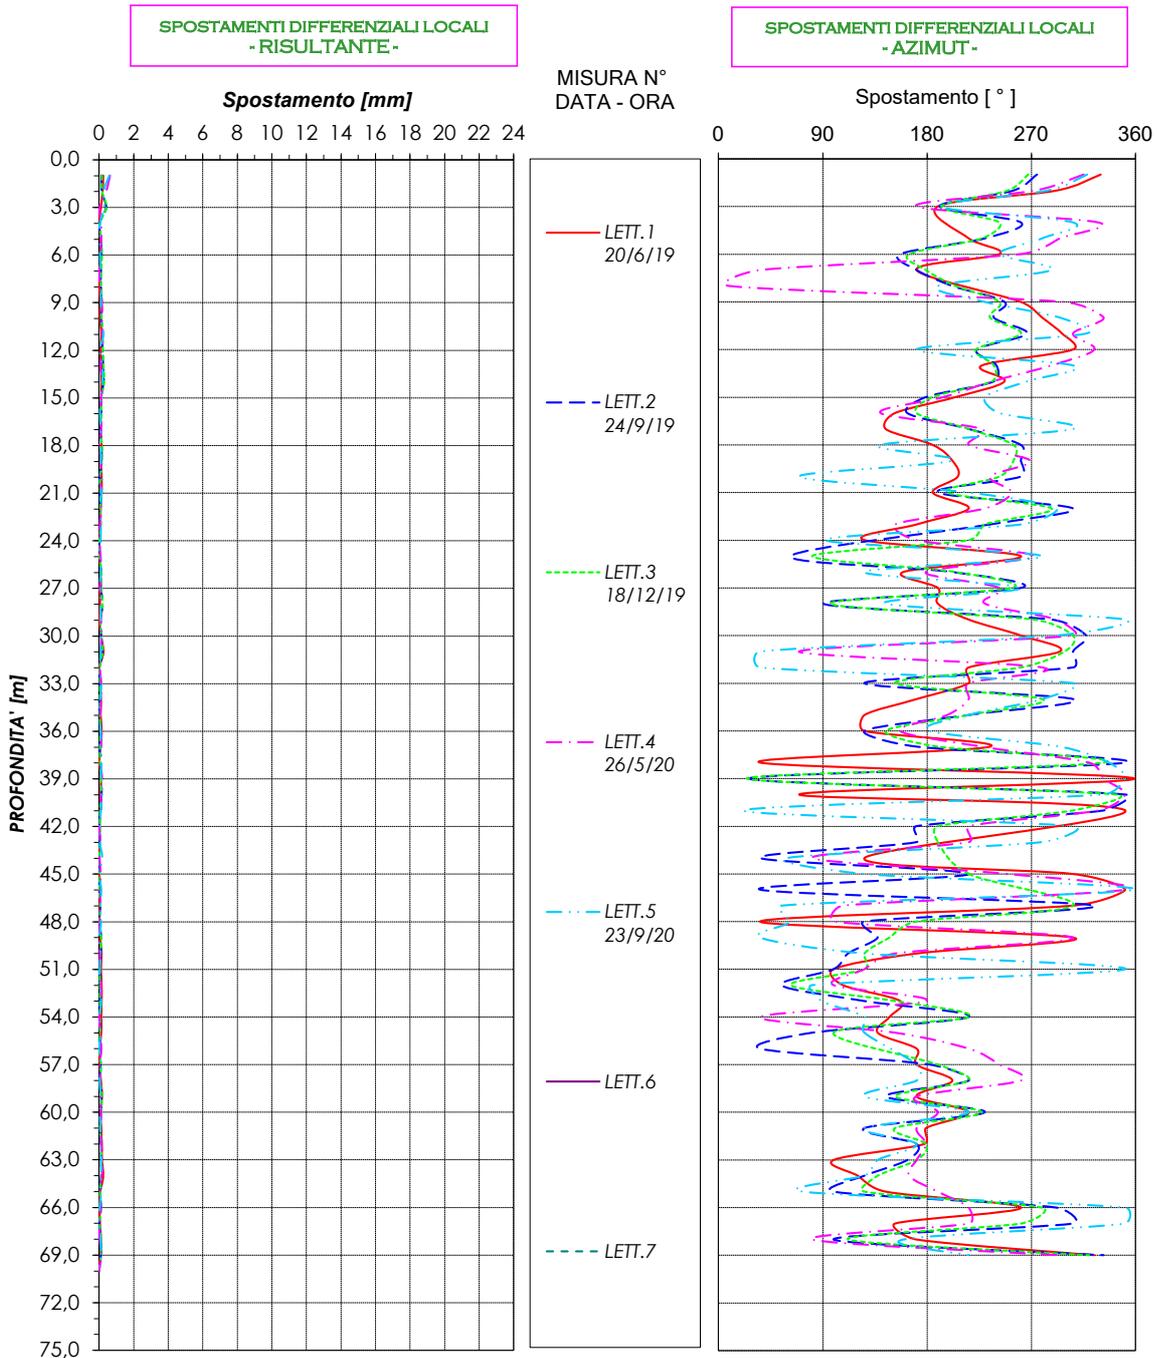
**MISURE INCLINOMETRICHE
ELABORAZIONE DA FONDO FORO
-GRAFICI-**

| Nome tubo | S98 Bis |
| Azimut di riferimento (°) | 216 |
| Data lettura di zero | 06/12/2018 |

| Misura | 5 | IN DATA | 23/09/2020 |

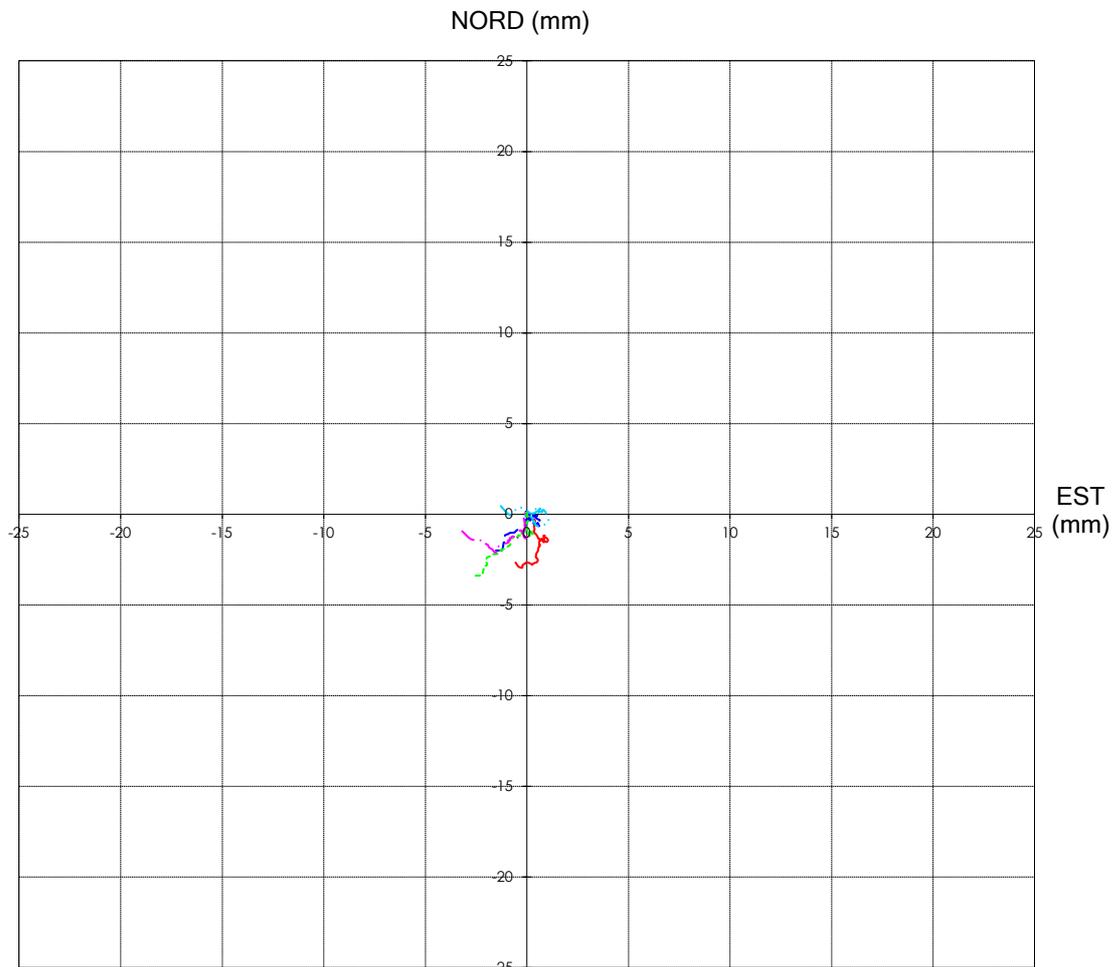
**SPOSTAMENTI DIFFERENZIALI INTEGRALI
- DIAGRAMMA POLARE -**

MISURA N° - DATA

| — LETT.1 20/6/19 | - - - LETT.2 24/9/19 | - - - LETT.3 18/12/19 |
| - · - LETT.4 26/5/20 | - · - LETT.5 23/9/20 | — LETT.6 |
