2021.CO.001.00.PA.F	COMPONENTE: PAESAGGIO	DG41 - LAVORI DI COSTRUZIONE DEL 3° MEGALOTTO DELLA S.S. 106 JONICA, DALL'INNESTO CON LA S.S. 534 (KM 365+150) A ROSETO CAPO SPULICO (KM 400+000)		Data 21/12/2021	Pag. 1

**REPORT MONITORAGGIO AMBIENTALE
PAESAGGIO
ANNO 2021 – FASE CO**

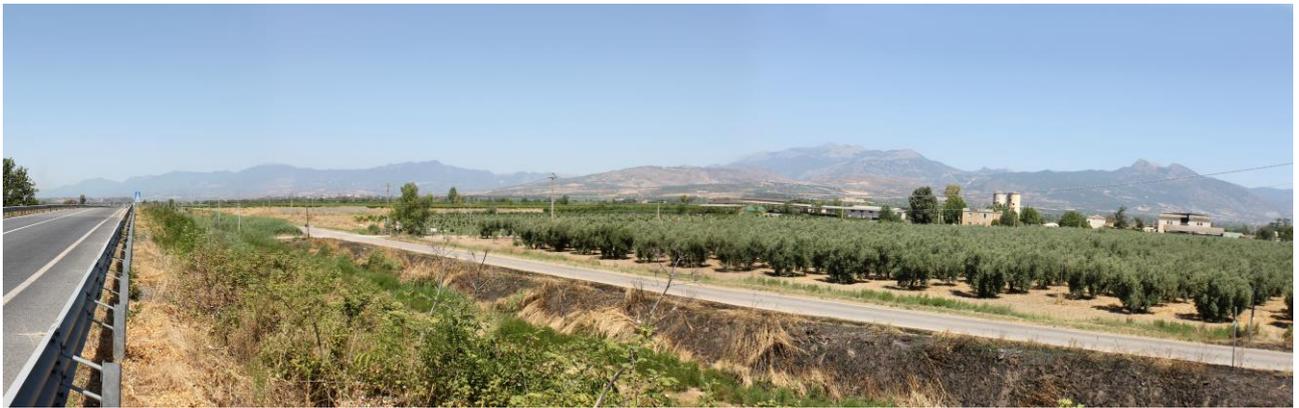
RIPRESA FOTOGRAFICA DI INSIEME

DESCRIZIONE AMBIENTALE E COMMENTO AL MONITORAGGIO SPECIFICO	
<p>La Stazione di monitoraggio è localizzata in un'area agricola dove la coltivazione principale è quella degli agrumi, alternata a uliveti e cereali.</p> <p>La vista inquadra, in primo piano, un uliveto, lo sfondo è rappresentato dallo skyline del massiccio del Pollino. E' appena visibile, in lontananza la rete di delimitazione delle aree interessate alle lavorazioni preliminari.</p>	
Data del rilevamento	07/07/2021
Orario del rilevamento	11:28
Condizioni Meteo osservate	Sole
Operatore	Mario Cirese
Immagine panoramica	PA-VP-CI-001.jpg
Angolo di ripresa	≈180°
Altezza dal piano campagna PC	cm 160
Singole riprese	n. 5

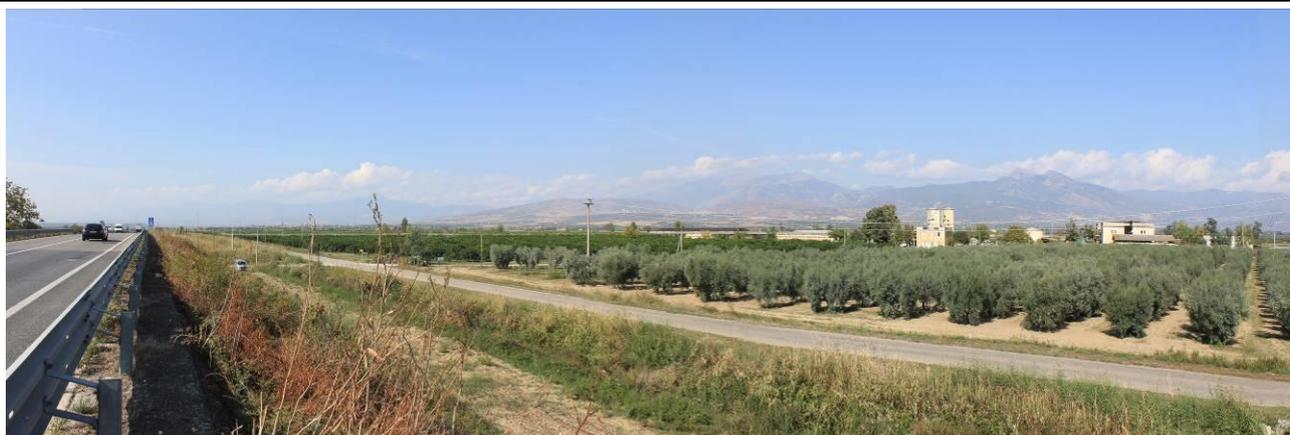
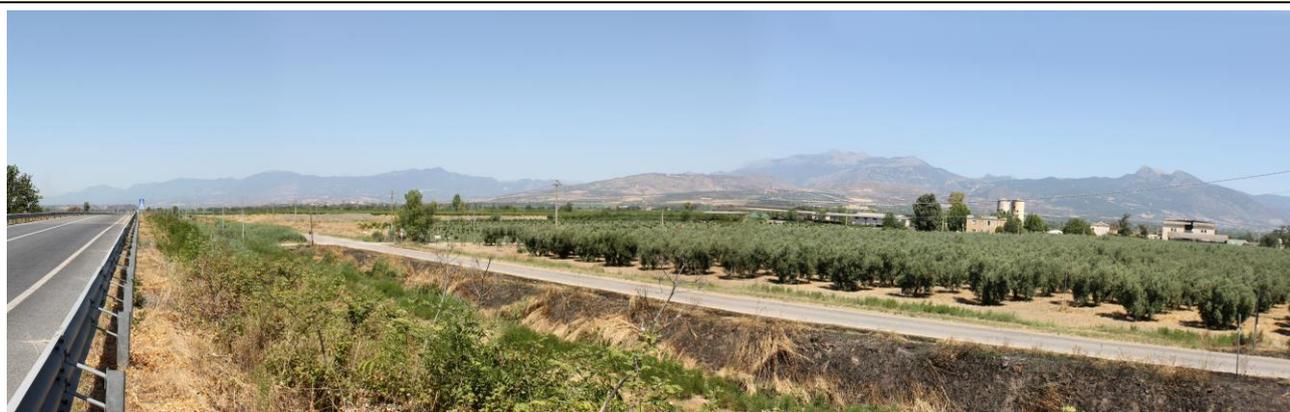
CONFRONTO AO - CO 2021

La foto ritrae l'area nella condizioni analoghe a quelle rilevate in fase A.O, seppur appaiono avviate le attività di cantierizzazione, risulta eseguito il taglio della vegetazione e la posa della recinzione provvisoria, a seguito dell'immissione in delle aree. Di seguito si riporta la tabella degli indicatori della qualità paesaggistica.

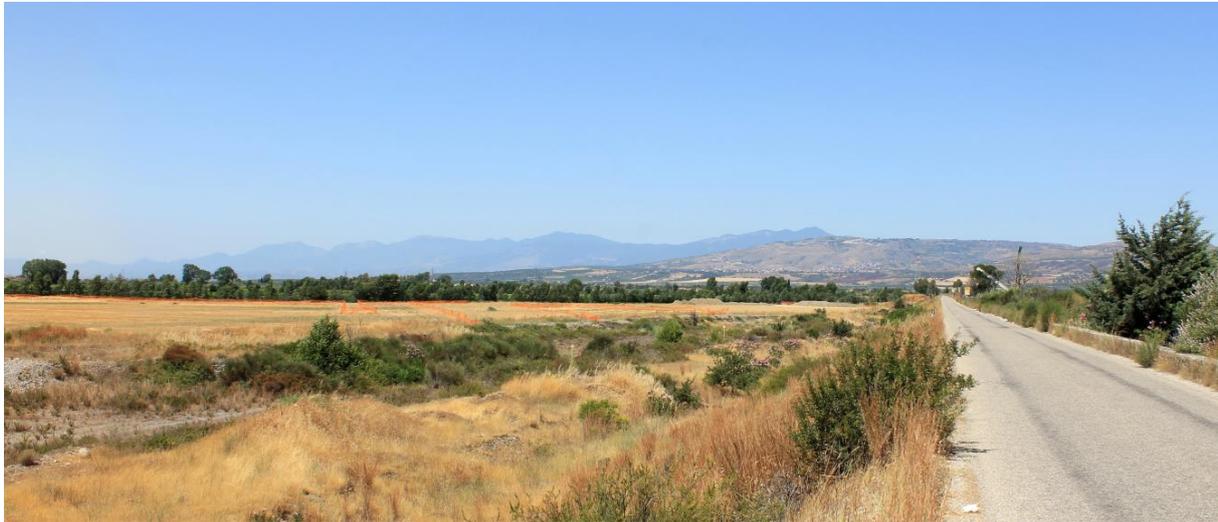
RIPRESA FOTOGRAFICA DI INSIEME

DESCRIZIONE AMBIENTALE E COMMENTO AL MONITORAGGIO SPECIFICO	
<p>La Stazione di monitoraggio è localizzata in un'area agricola dove la coltivazione principale è quella cerealicola e precisamente lungo la SP 161, parallelamente alla sponda del torrente Raganello, che attraversa la piana fino a sfociare a mare.</p> <p>La vista inquadra un'area coltivata a cereali, la strada SP 161 e la vegetazione ripariale del Raganello ed è contrassegnata dallo skyline delle sistema montuoso del Pollino.</p> <p>E' appena visibile la rete di delimitazione delle aree interessate alle lavorazioni preliminari la realizzazione del rilevato di approccio al viadotto Raganello.</p>	
Data del rilevamento	07/07/2021
Orario del rilevamento	11:57
Condizioni Meteo osservate	Buone - Sole
Operatore	Mario Cirese
Immagine panoramica	PA-VP-CI-002.jpg
Angolo di ripresa	≈180°
Altezza dal piano campagna PC	cm 160
Singole riprese	n. 2

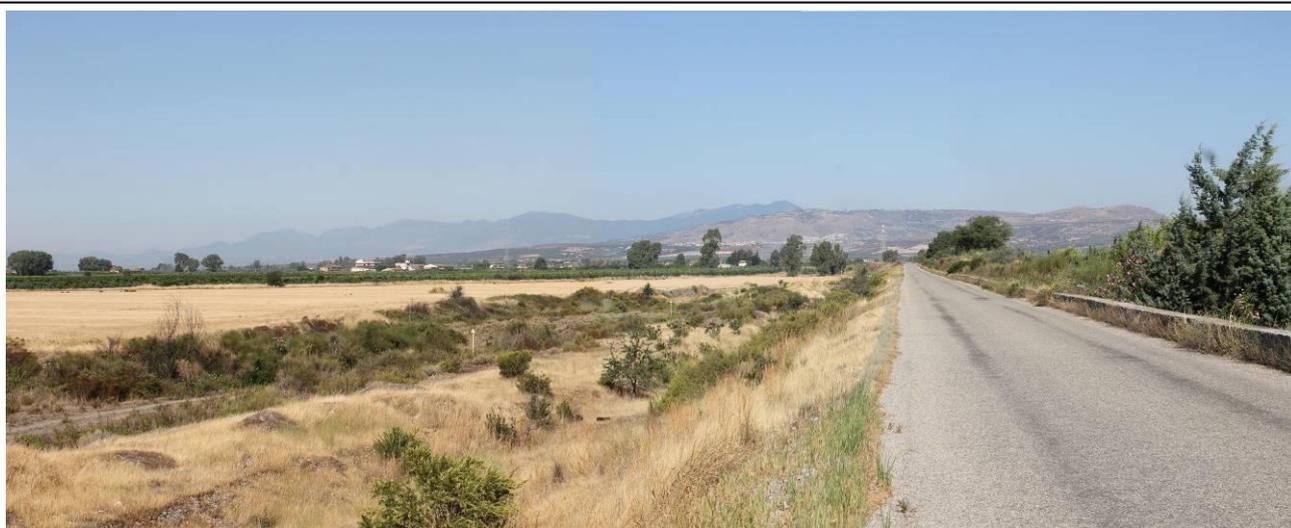
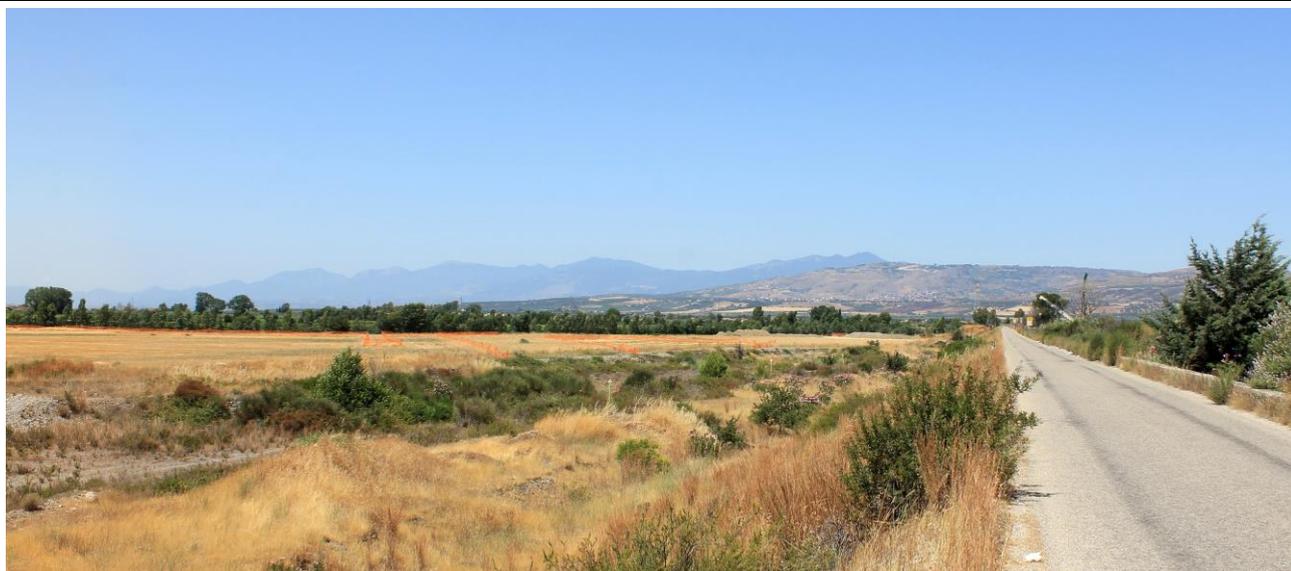
CONFRONTO AO - CO 2021

Dal rilievo eseguito non emergono variazioni significative degli elementi strutturanti del paesaggio nè delle condizioni di visibilità; è appena visibile, in lontananza, la rete di cantiere a delimitazione delle aree interessate alla realizzazione del rilevato di approccio al viadotto Raganello e la macchina perforatrice per pali di fondazione, sul lato destro della strada.

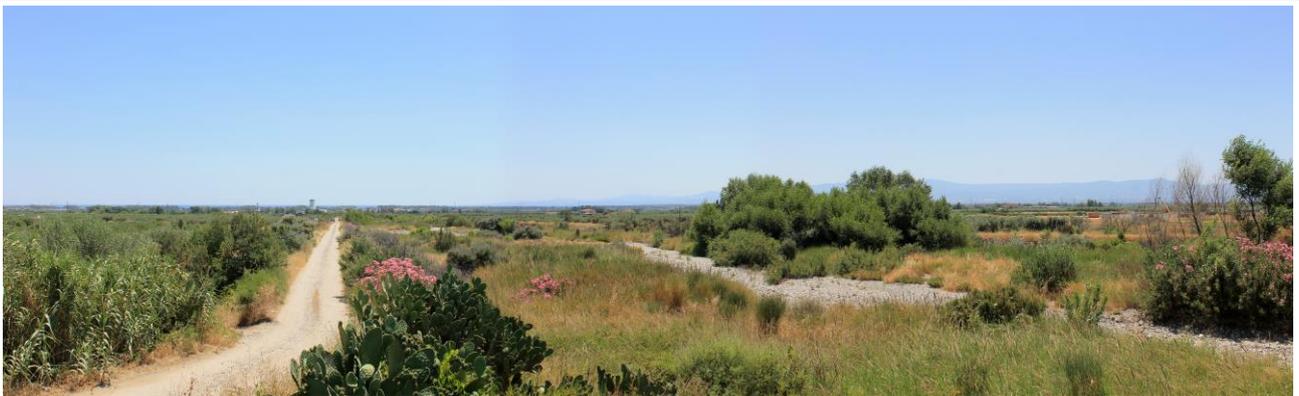
RIPRESA FOTOGRAFICA DI INSIEME

DESCRIZIONE AMBIENTALE E COMMENTO AL MONITORAGGIO SPECIFICO	
<p>La Stazione di monitoraggio è localizzata in un'area agricola dove la coltivazione principale è quella degli agrumi. Il contesto è caratterizzato dalla presenza del Torrente Caldana che attraversa la piana; le visuali verso nord sono contrassegnate dallo skyline delle sistema montuoso del Pollino.</p> <p>La stazione di monitoraggio è localizzata lungo la viabilità che scavalca il torrente, la panoramica riprende il torrente Caldana e le aree agricole coltivate, prevalentemente a frutteto.</p>	
Data del rilevamento	07/07/2021
Orario del rilevamento	12:28
Condizioni Meteo osservate	Buone - sole
Operatore	Mario Cirese
Immagine panoramica	PA-VP-CC-003.jpg
Angolo di ripresa	≈180°
Altezza dal piano campagna PC	cm 160
Singole riprese	n. 5

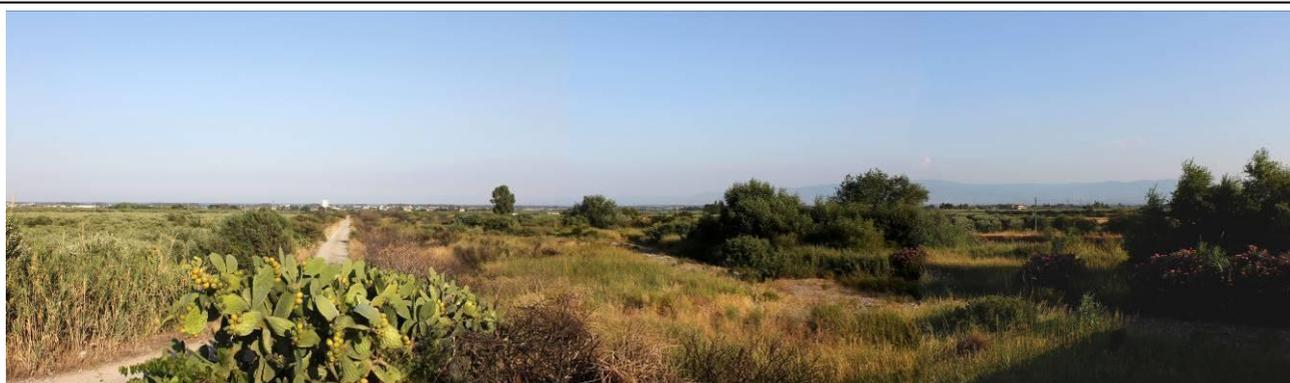
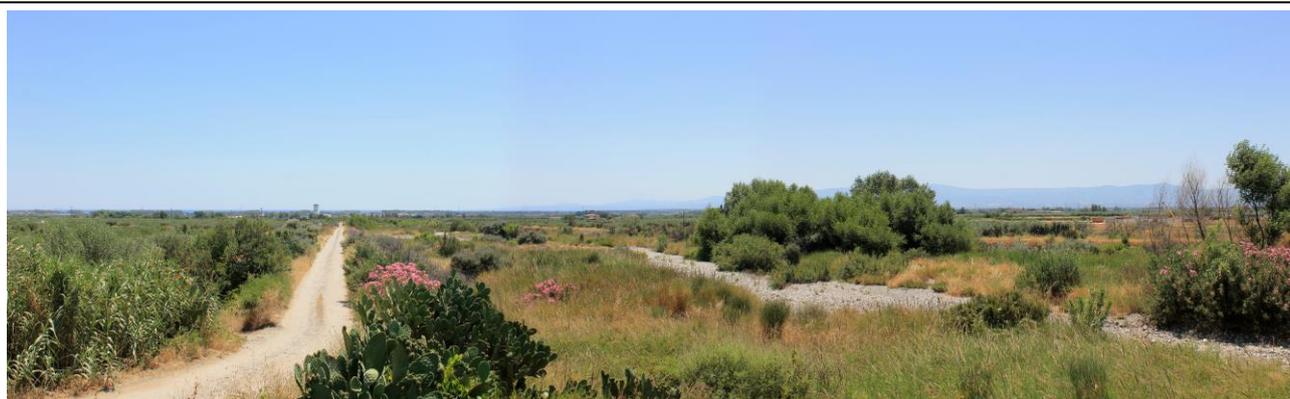
CONFRONTO AO - CO 2021

Dal rilievo eseguito non emergono variazioni significative degli elementi strutturanti del paesaggio nè delle condizioni di visibilità sebbene nell'area risultino avviate le operazioni di cantierizzazione, taglio vegetazione e posa della recinzione di cantiere, a delimitazione dell'area deposito provvisorio travi; di seguito si riporta la tabella degli indicatori della qualità paesaggistica.

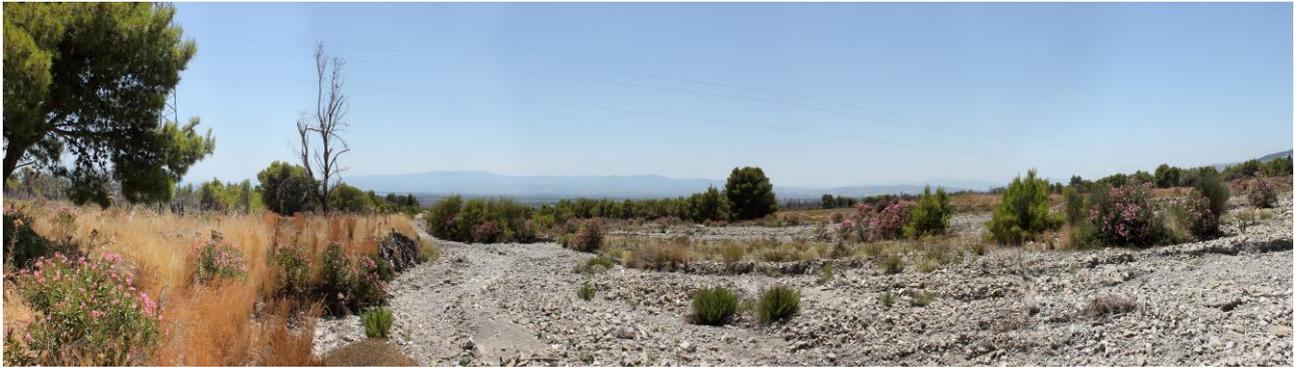
RIPRESA FOTOGRAFICA DI INSIEME

DESCRIZIONE AMBIENTALE E COMMENTO AL MONITORAGGIO SPECIFICO	
<p>La Stazione di monitoraggio è localizzata in un'area prossima alle sponde della fiumara Satanasso, caratterizzate dalla vegetazione spondale con pineta retrostante. Alle spalle della pineta si sviluppano le aree agricole coltivate prevalentemente a frutteto e vigneto.</p> <p>La vista inquadra la fiumara e la vegetazione ripariale in sponda idraulica sinistra.</p>	
Data del rilevamento	07/07/2021
Orario del rilevamento	12:59
Condizioni Meteo osservate	Buone -Sole
Operatore	Mario Cirese
Immagine panoramica	PA-VP-VI-004.jpg
Angolo di ripresa	≈180°
Altezza dal piano campagna PC	cm 160
Singole riprese	n. 5

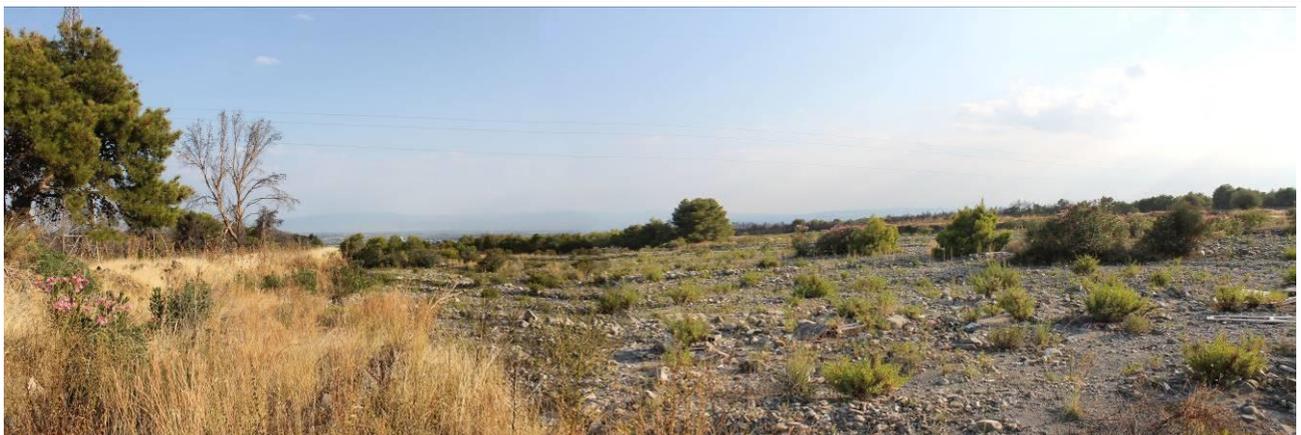
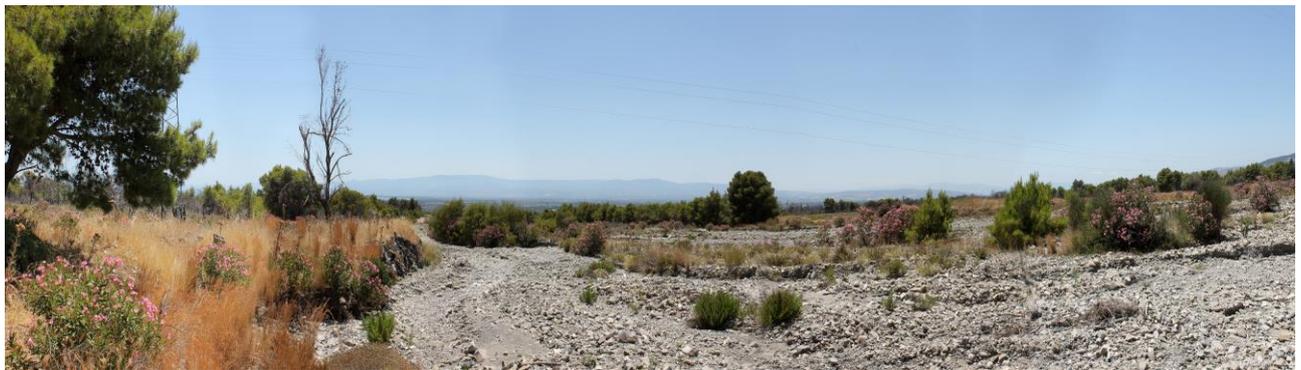
CONFRONTO AO - CO 2021

Dal rilievo eseguito non emergono variazioni degli elementi strutturanti del paesaggio nè delle condizioni di visibilità. Nell'area risultano da poco avviate le operazioni di cantierizzazione con il taglio della vegetazione, di seguito si riporta la tabella degli indicatori della qualità paesaggistica.

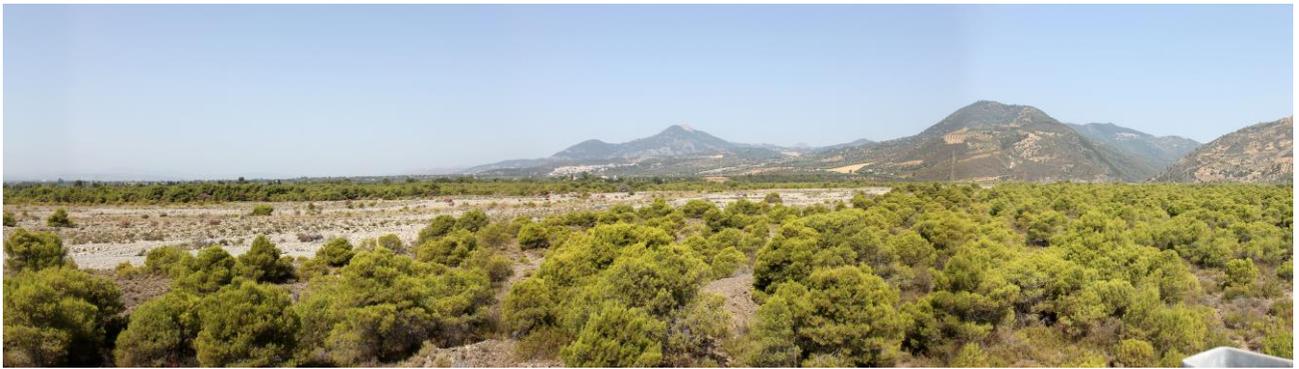
RIPRESA FOTOGRAFICA DI INSIEME

DESCRIZIONE AMBIENTALE E COMMENTO AL MONITORAGGIO SPECIFICO	
<p>La Stazione di monitoraggio è localizzata ai margini dell'abitato di Trebisacce, in un'area agricola caratterizzata dalla presenza dell'ampia fiumara Saraceno e precisamente lungo la ex SS 106 bis (E90) che scavalca la fiumara.</p> <p>La panoramica inquadra, in primo piano, la pineta della sponda idraulica sx della fiumara ed il letto della fiumara e presenta, come sfondo, lo skyline del massiccio del Pollino.</p>	
Data del rilevamento	08/07/2021
Orario del rilevamento	09:57
Condizioni Meteo osservate	Buone - Sole
Operatore	Mario Cirese
Immagine panoramica	PA-VP-TR-005.jpg
Angolo di ripresa	≈180°
Altezza dal piano campagna PC	cm 160
Singole riprese	n. 5

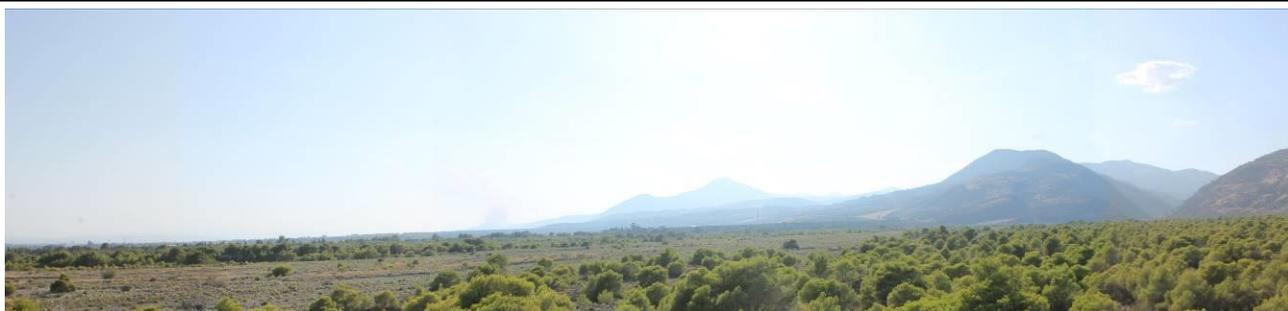
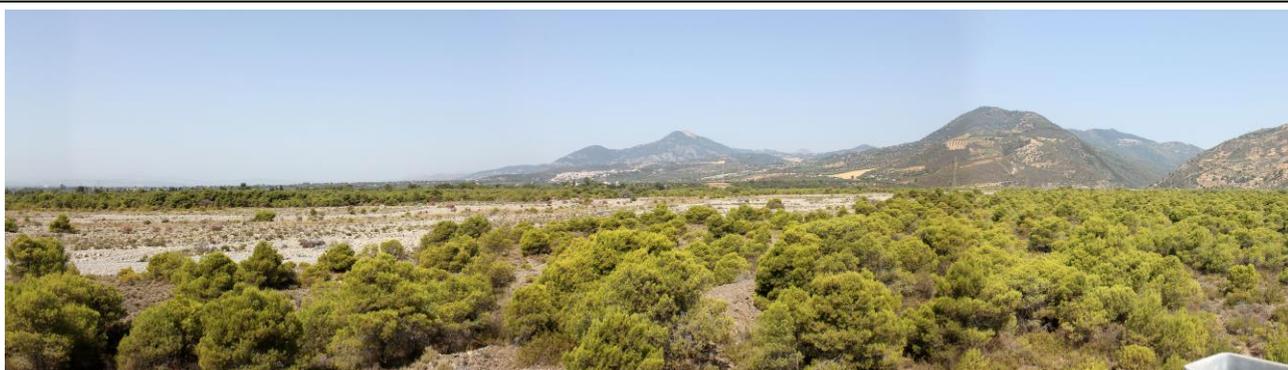
CONFRONTO AO - CO 2021

Dal rilievo eseguito non emergono variazioni sostanziale degli elementi strutturanti del paesaggio nè delle condizioni di visibilità. Nell'area sono avviate le operazioni di cantierizzazione, aglio vegetazione e recinzione di cantiere, sono in corso inoltre le operazioni di perforazione per l'esecuzione dei pali di fondazione, poco visibili data la distanza dal punto di monitoraggio.

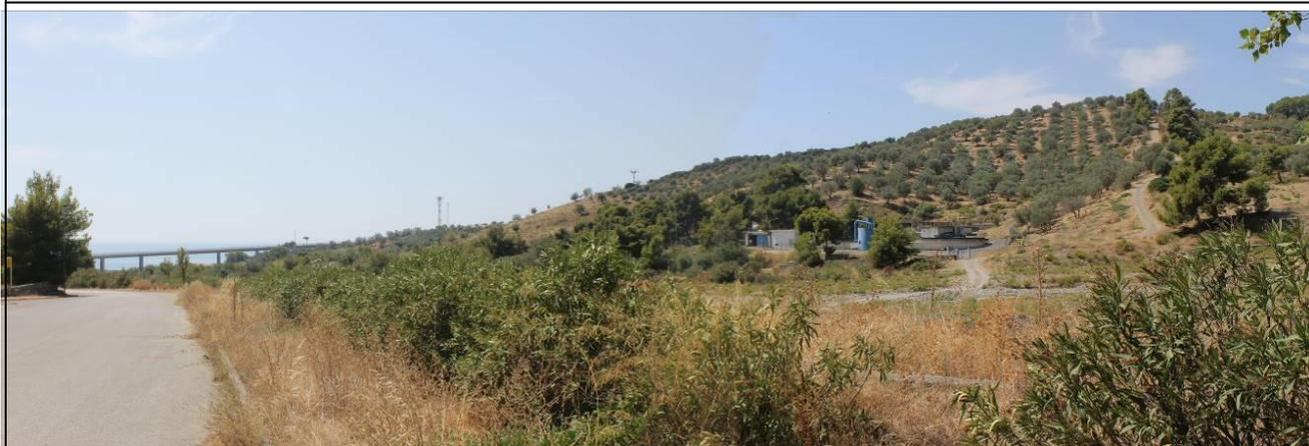
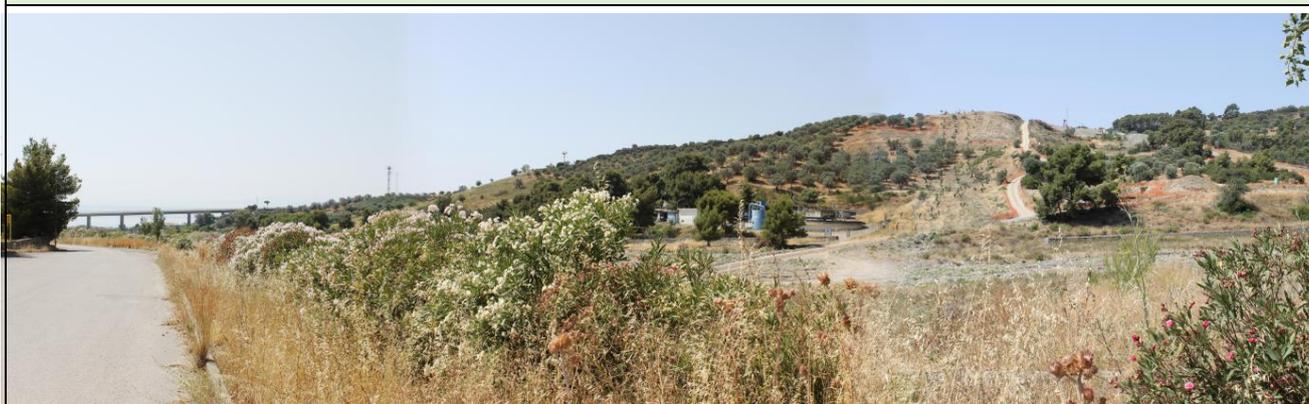
CONFRONTO AO - CO 2021

Dal rilievo eseguito non emergono variazioni significative degli elementi strutturanti del paesaggio nè delle condizioni di visibilità, ad esclusione della sottrazione della vegetazione lungo il crinale del colle ed il pendio.

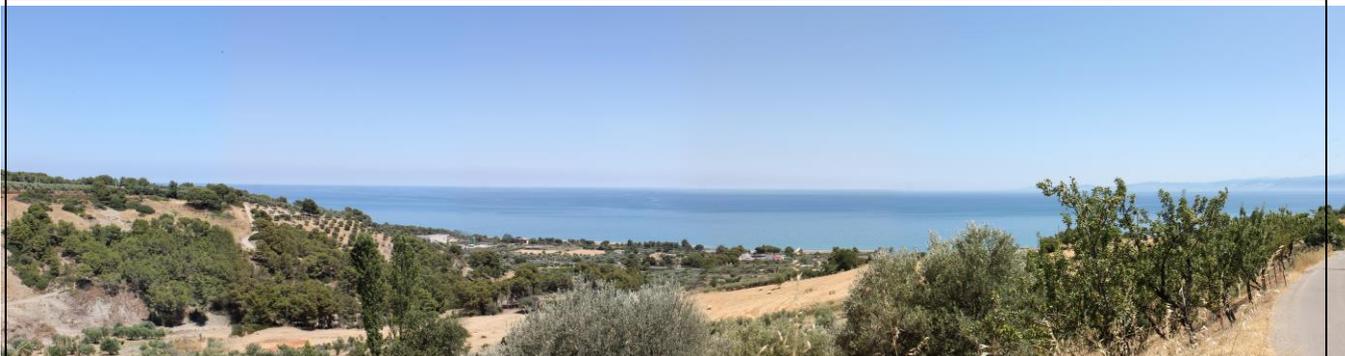
RIPRESA FOTOGRAFICA DI INSIEME

DESCRIZIONE AMBIENTALE E COMMENTO AL MONITORAGGIO SPECIFICO	
<p>La Stazione di monitoraggio è localizzata lungo una viabilità secondaria che si collega alla SP 153 e ricade in un contesto agricolo dove la coltivazione principale è quella dell'ulivo; si rilevano, in corrispondenza delle pendici acclivi dei versanti, lungo le incisioni, formazioni vegetali di tipo naturale a prevalenza di pini mediterranei.</p> <p>La panoramica inquadra sia i campi coltivati che la vegetazione di tipo naturale presente lungo le incisioni, lo sfondo della visuale è rappresentato dal mare.</p>	
Data del rilevamento	07/07/2021
Orario del rilevamento	14:37
Condizioni Meteo osservate	Buone - soleggiato
Operatore	Mario Cirese
Immagine panoramica	PA-VP-TR-008.jpg
Angolo di ripresa	≈180°
Altezza dal piano campagna PC	cm 160
Singole riprese	n. 5

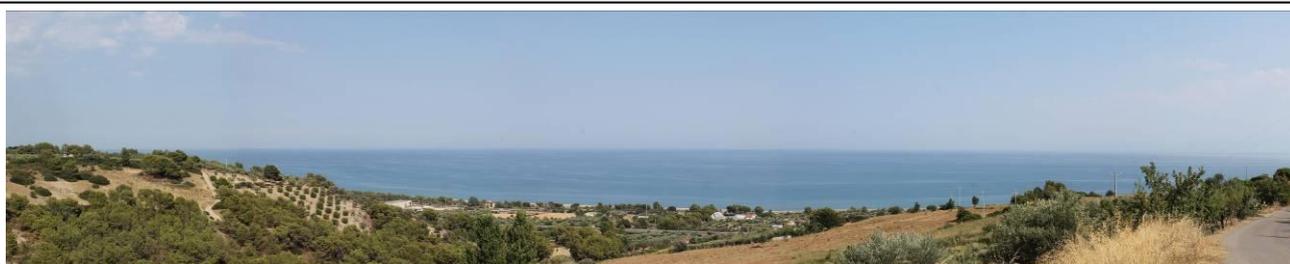
CONFRONTO AO - CO 2021

Dal rilievo eseguito non emergono variazioni degli elementi strutturanti del paesaggio nè delle condizioni di visibilità, sebbene nell'area siano state avviate le operazioni di cantierizzazione, con taglio della vegetazione e posa della recinzione provvisoria di cantiere

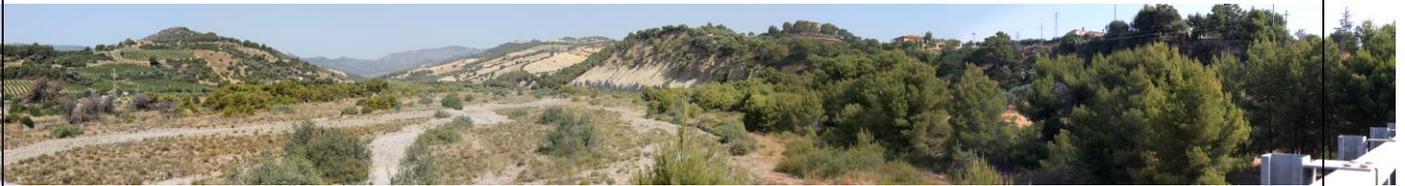
RIPRESA FOTOGRAFICA DI INSIEME

DESCRIZIONE AMBIENTALE E COMMENTO AL MONITORAGGIO SPECIFICO	
<p>La Stazione di monitoraggio è localizzata lungo la ex SS 106 bis (E90) che scavalca la fiumara Avena, in un'area agricola caratterizzata dalla presenza della fiumara e dalle colline dove prevale la coltivazione dell'ulivo, con una fisionomia più chiusa nelle zone pianeggianti ed una generalmente più aperta in corrispondenza di morfologie a maggiore acclività.</p> <p>La panoramica inquadra, in primo piano, il letto della fiumara e la pineta presente sulle sponde, il piano intermedio e lo sfondo della visuale sono contrassegnati dal sistema collinare, in parte coltivato e in parte interessato da vegetazione di tipo naturale.</p>	
Data del rilevamento	08/07/2021
Orario del rilevamento	09:30
Condizioni Meteo osservate	Buone - soleggiato
Operatore	Mario Cirese
Immagine panoramica	PA-VP-AL-009.jpg
Angolo di ripresa	≈180°
Altezza dal piano campagna PC	cm 160

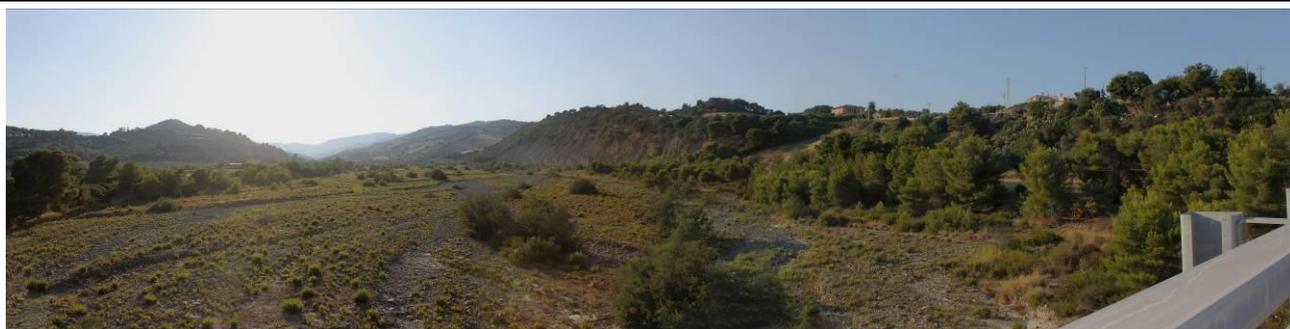
CONFRONTO AO - CO 2021

Dal rilievo eseguito non emergono variazioni degli elementi strutturanti del paesaggio nè delle condizioni di visibilità. Nell'area non risultano avviate le operazioni di cantierizzazione, di seguito si riporta la tabella degli indicatori della qualità paesaggistica.

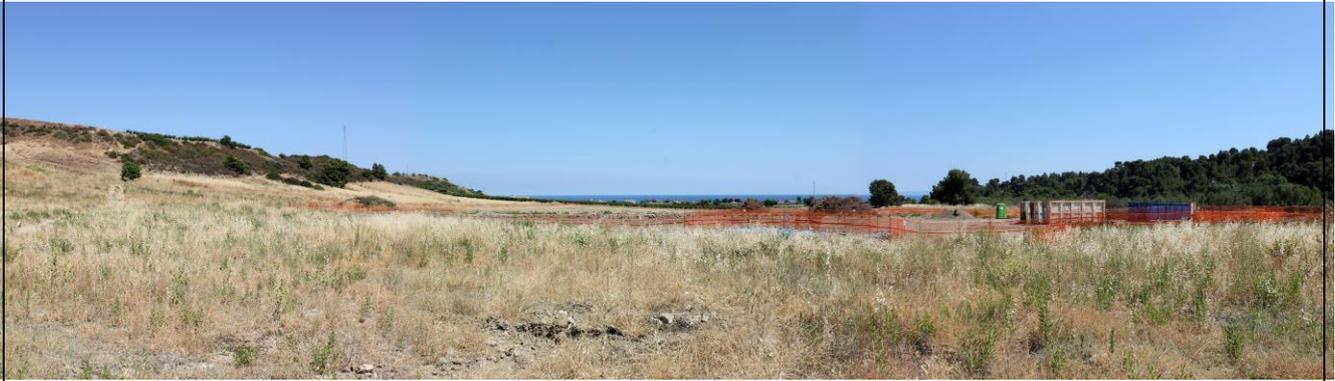
RIPRESA FOTOGRAFICA DI INSIEME

DESCRIZIONE AMBIENTALE E COMMENTO AL MONITORAGGIO SPECIFICO	
<p>La Stazione di monitoraggio è localizzata sulla sponda della fiumara Straface, in un'area agricola dove la coltura prevalente è quella seminativa, in alcune porzioni si rileva coltura arborea specializzata per la produzione di agrumi.</p> <p>La vista inquadra il letto della fiumara, delimitato da scarpate ricoperte da lembi di pineta e campi coltivati, lo sfondo della visuale è definito dal mare.</p>	
Data del rilevamento	07/07/2021
Orario del rilevamento	15:29
Condizioni Meteo osservate	Buone - soleggiato
Operatore	Mario Cirese
Immagine panoramica	PA-VP-AM-010.jpg
Angolo di ripresa	≈180°
Altezza dal piano campagna PC	cm 160
Singole riprese	n. 5

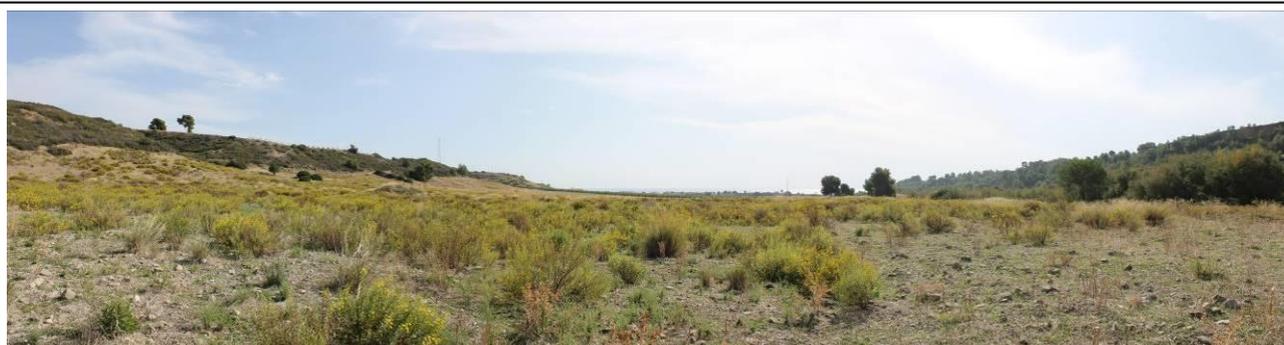
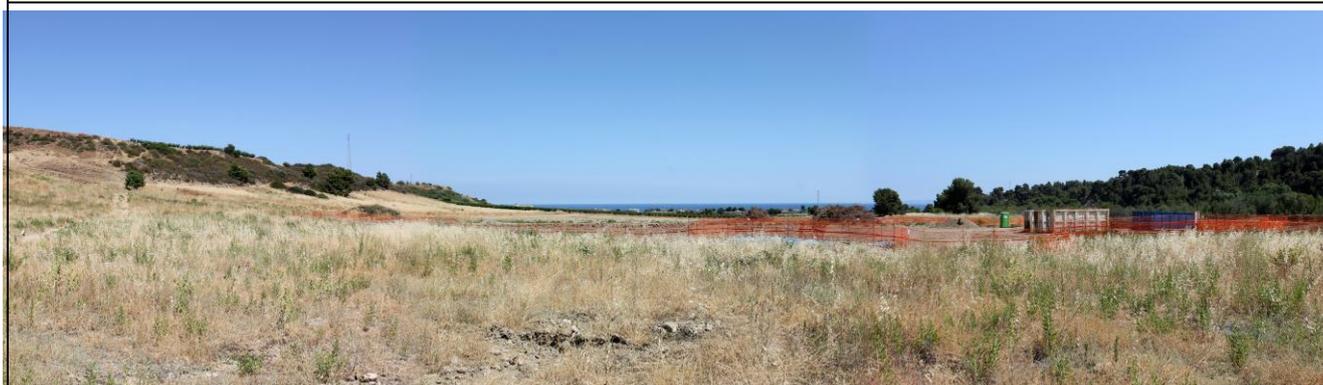
CONFRONTO AO - CO 2021

Dal rilievo eseguito non emergono variazioni degli elementi strutturanti del paesaggio nè delle condizioni di visibilità, è appena visibile, nel piano intermedio della foto, la rete di cantiere a delimitazione delle aree interessate dai lavori e alcuni cassoni.

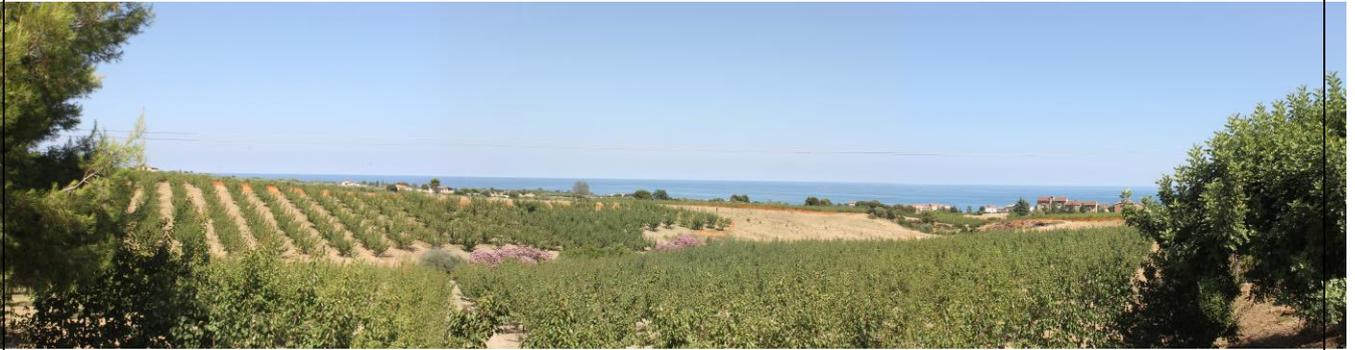
RIPRESA FOTOGRAFICA DI INSIEME

DESCRIZIONE AMBIENTALE E COMMENTO AL MONITORAGGIO SPECIFICO	
<p>La Stazione di monitoraggio è localizzata in un'area agricola dove la coltivazione principale è rappresentata dalla coltura arborea specializzata per la produzione di frutta.</p> <p>La panoramica inquadra in primo piano e nel piano intermedio i frutteti. Lo sfondo della vista è rappresentato dal mare.</p>	
Data del rilevamento	07/07/2021
Orario del rilevamento	15:49
Condizioni Meteo osservate	Buone - soleggiato
Operatore	Mario Cirese
Immagine panoramica	PA-VP-AM-011.jpg
Angolo di ripresa	≈180°
Altezza dal piano campagna PC	cm 160
Singole riprese	n. 5

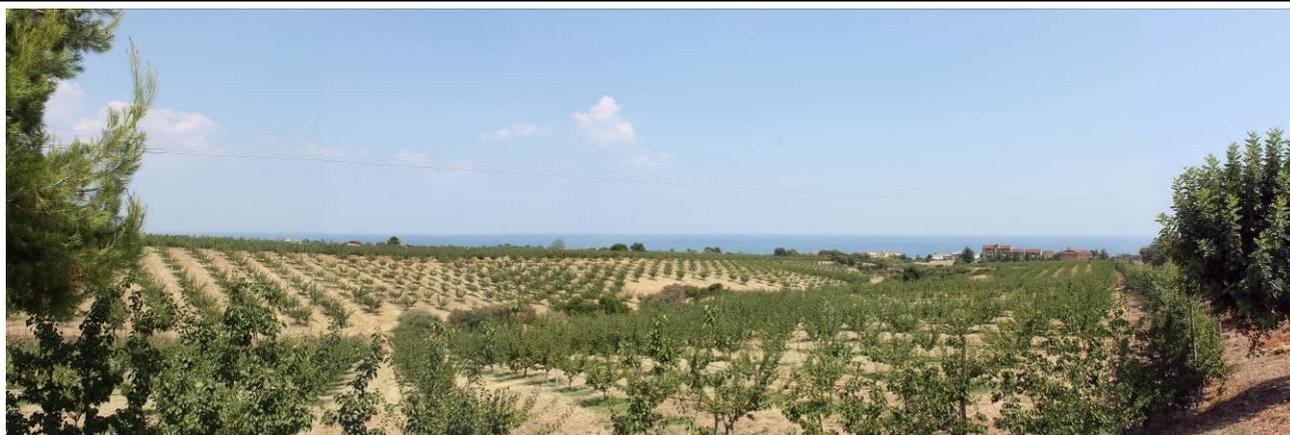
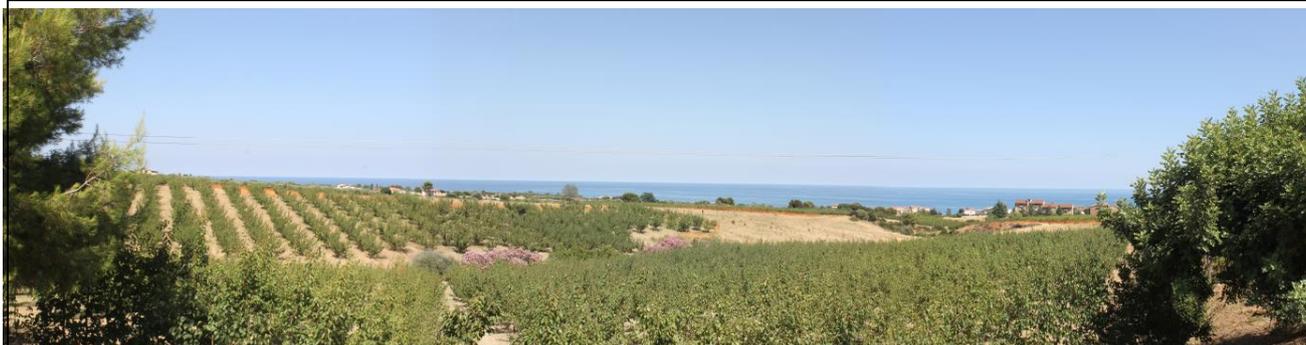
CONFRONTO AO - CO 2021

Dal confronto non emergono variazioni significative degli elementi strutturanti del paesaggio nè delle condizioni di visibilità emerge, si evidenzia esclusivamente la sottrazione di superficie destinata a frutteto, visibile in lontananza, per effetto delle operazioni preliminari eseguite sulle aree di intervento, è visibile inoltre sul crinale del terrazzo marino la rete provvisoria di cantiere.

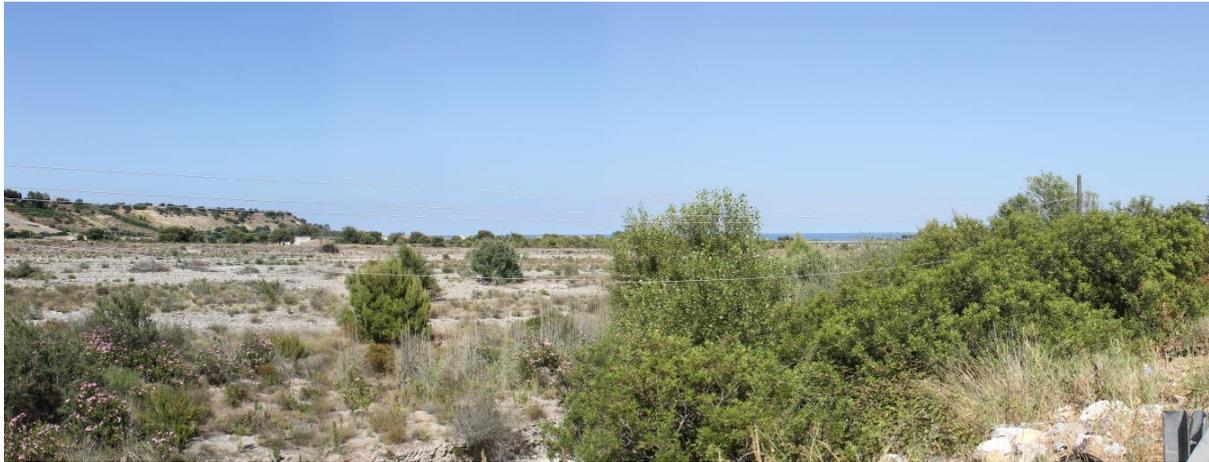
RIPRESA FOTOGRAFICA DI INSIEME

DESCRIZIONE AMBIENTALE E COMMENTO AL MONITORAGGIO SPECIFICO	
<p>La Stazione di monitoraggio è localizzata lungo la SS 481 che corre parallelamente alla sponda idraulica in sinistra del torrente Ferro. Il contesto è caratterizzato dalla presenza della fiumara e dalla pineta che si sviluppa lungo i margini dell'alveo, alle spalle della pineta , lungo le scarpate dei terrazzi marini i seminativi, delimitati da siepi e filari, sono intervallati a gruppi di ulivi.</p> <p>La vista inquadra, in primo piano, il letto della fiumara, lo sfondo prospettico è contrassegnato dalla pineta e dalle scarpate del terrazzo marino.</p>	
Data del rilevamento	07/07/2021
Orario del rilevamento	16:03
Condizioni Meteo osservate	Buone - Soleggiato
Operatore	Mario Cirese
Immagine panoramica	PA-VP-RC-012.jpg
Angolo di ripresa	≈180°
Altezza dal piano campagna PC	cm 160
Singole riprese	n. 5

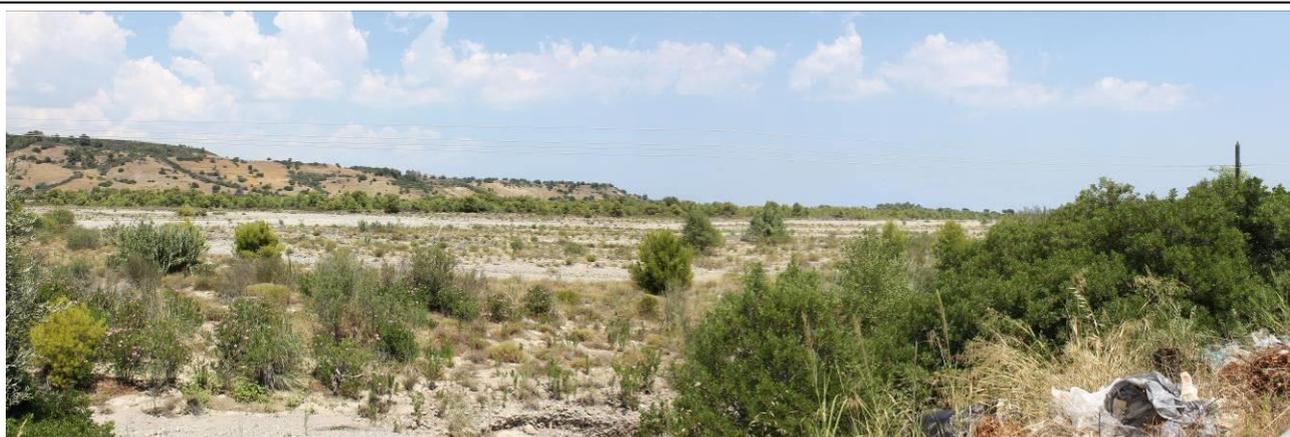
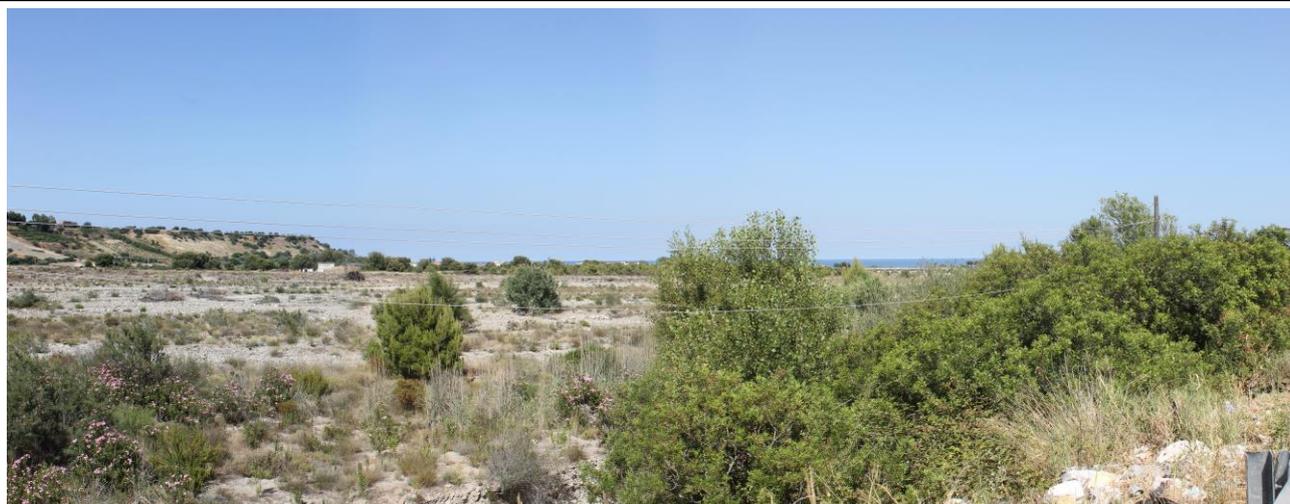
CONFRONTO AO - CO 2021

Dal rilievo eseguito non emergono variazioni significative degli elementi strutturanti del paesaggio nè delle condizioni di visibilità, ad esclusione della sottrazione della vegetazione della pineta in sinistra della fiumara.

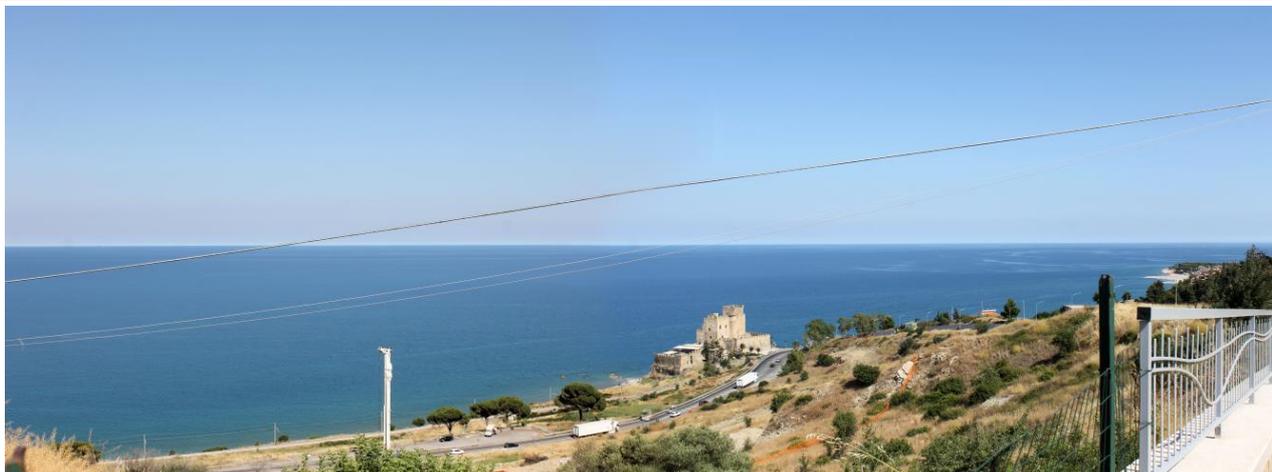
RIPRESA FOTOGRAFICA DI INSIEME

DESCRIZIONE AMBIENTALE E COMMENTO AL MONITORAGGIO SPECIFICO	
La Stazione di monitoraggio è localizzata lungo la viabilità urbana di contrada Civita del comune di Roseto Capo Spulico La panoramica inquadra, in primo piano, la scarpata incolta che digrada fino alla SS106 bis. Nel piano intermedio della vista spicca la mole del castello di Roseto Capo Spulico con lo sfondo del mare.	
Data del rilevamento	07/07/2021
Orario del rilevamento	16:19
Condizioni Meteo osservate	Buone - Soleggiato
Operatore	Mario Cirese
Immagine panoramica	PA-VP-RC-013.jpg
Angolo di ripresa	≈180°
Altezza dal piano campagna PC	cm 160
Singole riprese	n. 3

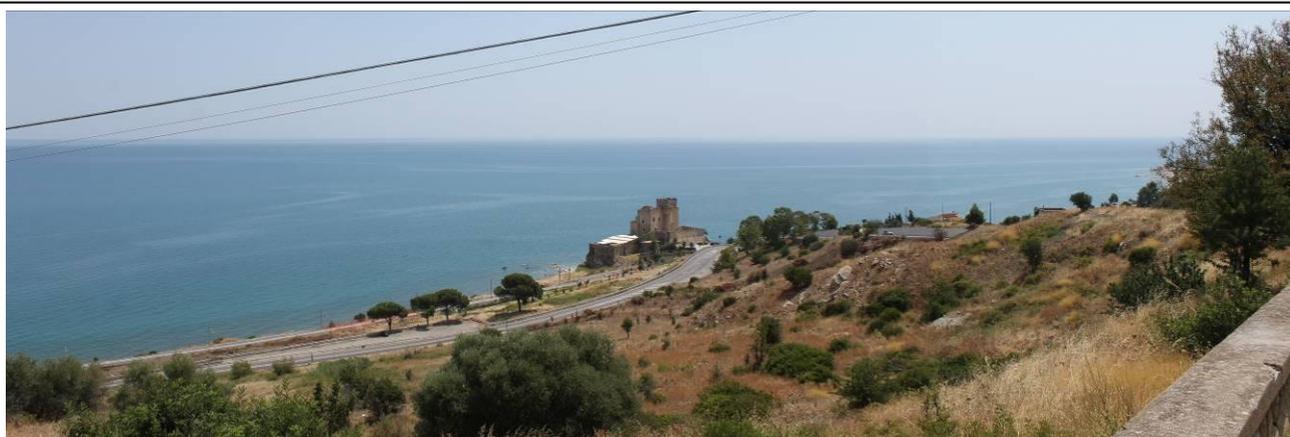
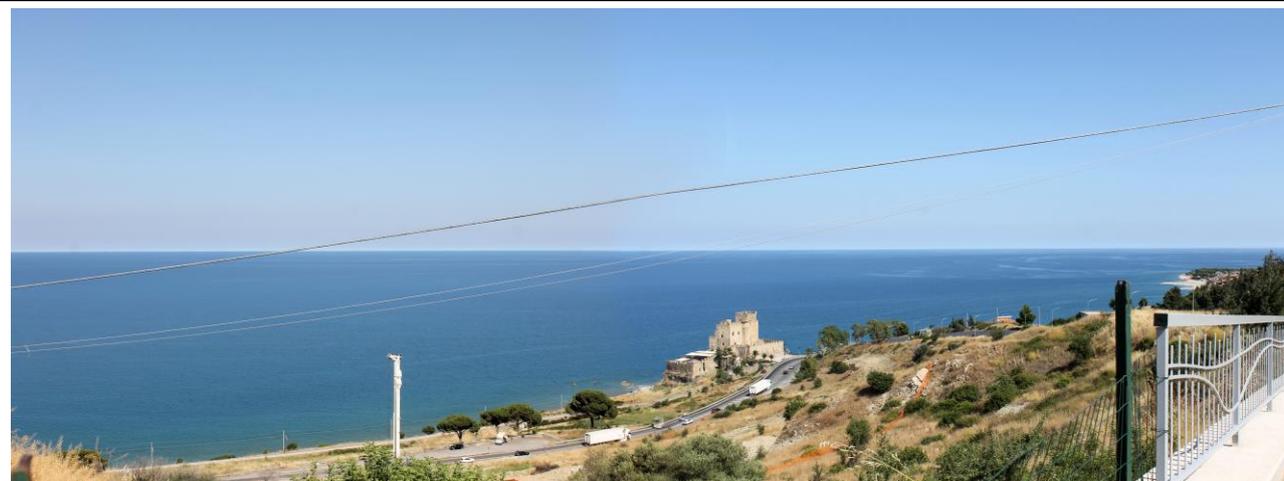
CONFRONTO AO - CO 2021

Dal rilievo eseguito non emergono variazioni degli elementi strutturanti del paesaggio nè delle condizioni di visibilità è appena visibile, nel piano intermedio della foto, una macchina perforatrice per pali e la rete di cantiere a delimitazione delle aree interessate agli interventi di messa in sicurezza del Versante.

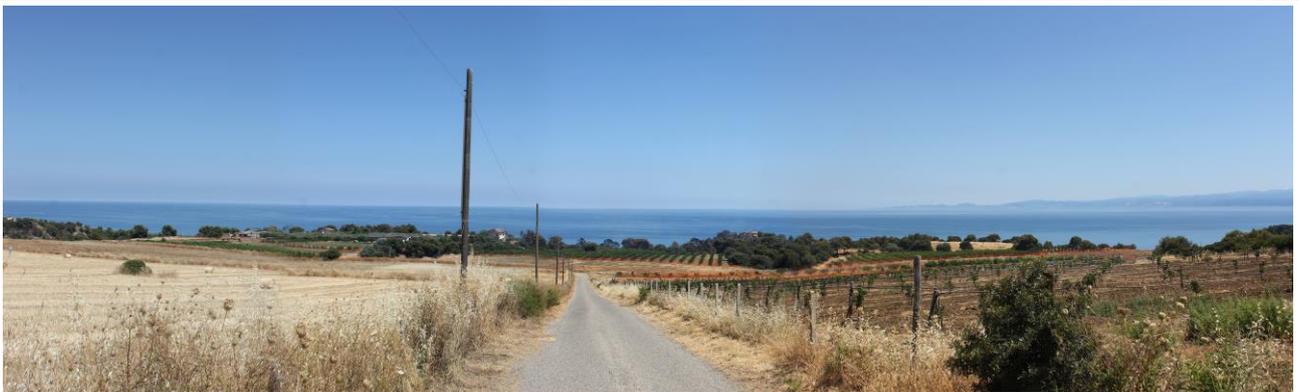
RIPRESA FOTOGRAFICA DI INSIEME

DESCRIZIONE AMBIENTALE E COMMENTO AL MONITORAGGIO SPECIFICO	
<p>La Stazione di monitoraggio è localizzata lungo la viabilità campestre che parte dalla contrada Tarianni, in un'area agricola dove la coltivazione principale è quella ceraicola. I seminativi sono intervallati a frutteti ed uliveti, diffusa è la presenza di lembi di vegetazione di tipo naturale in corrispondenza delle incisioni dei terrazzi marini.</p> <p>La panoramica inquadra, in primo piano, i campi coltivati, attraversati dalla viabilità campestre; nel piano intermedio sono visibili i frutteti e la vegetazione di tipo naturale della pineta. Lo sfondo è contraddistinto dalla presenza del mare.</p>	
Data del rilevamento	07/07/2021
Orario del rilevamento	14:57
Condizioni Meteo osservate	Buone -Soleggiato
Operatore	Mario Cirese
Immagine panoramica	PA-VP-AM-014.jpg
Angolo di ripresa	≈180°
Altezza dal piano campagna PC	cm 160
Singole riprese	n. 5

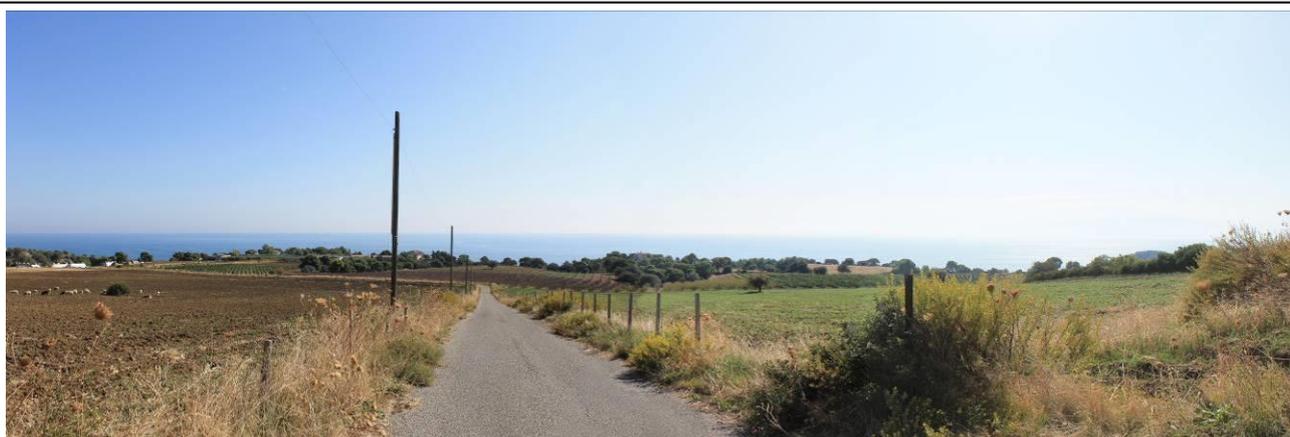
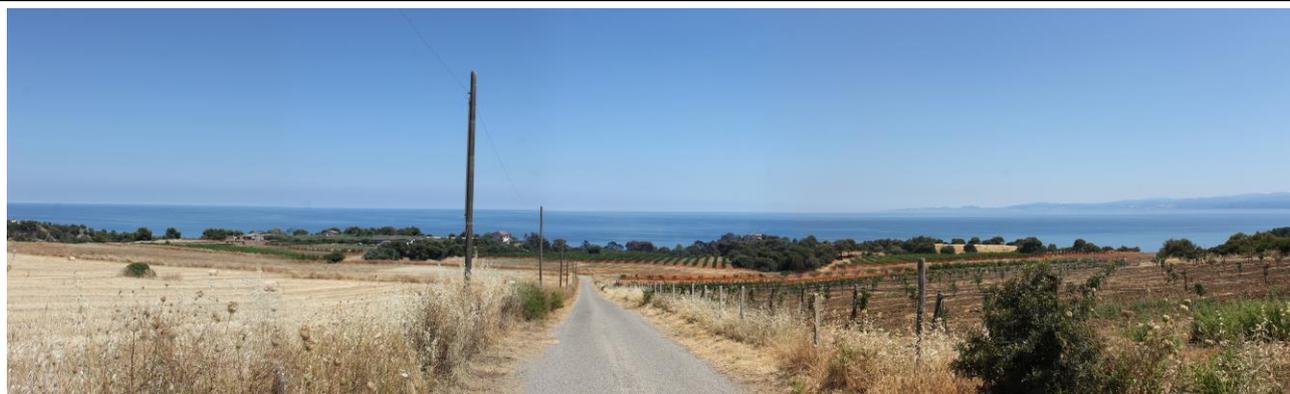
CONFRONTO AO - CO 2021

Dal rilievo eseguito non emergono variazioni degli elementi strutturanti del paesaggio nè delle condizioni di visibilità è appena visibile, in lontananza, la rete di cantiere a delimitazione delle aree interessate dalle lavorazioni preliminari ed il taglio della vegetazione in corrispondenza di due frutteti.
