**PROGETTO DEFINITIVO
PER LA REALIZZAZIONE DI UN PARCO EOLICO
RICADENTE NEL COMUNE DI FERRANDINA (MT),
IN LOCALITA' "SERRA SAN PIETRO" ED OPERE DI
CONNESSIONE NEL COMUNE DI GARAGUSO (MT)**

TAVOLA		TITOLO	COMMESSA	TIPOLOGIA		
A.2.7		STRATIGRAFIA DEI SONDAGGI GEOGNOSTICI E REPORT FOTOGRAFICO	21062	D		
REVISIONE			CODICE ELABORATO			
00			DC21062D-V31			
FOGLIO			SOSTITUISCE		SOSTITUITO DA	
1/1		CODICE ELABORATO		CODICE ELABORATO		
FOGLIO		NOME FILE		SCALA		
1/1		DC21062D-V31.doc				
REV	DATA	MODIFICA	DISEGNATO	CONTROLLATO	APPROVATO	
00	25/11/2022	Emissione	De Carlo	De Carlo	De Carlo	
01						
02						
03						
04						
05

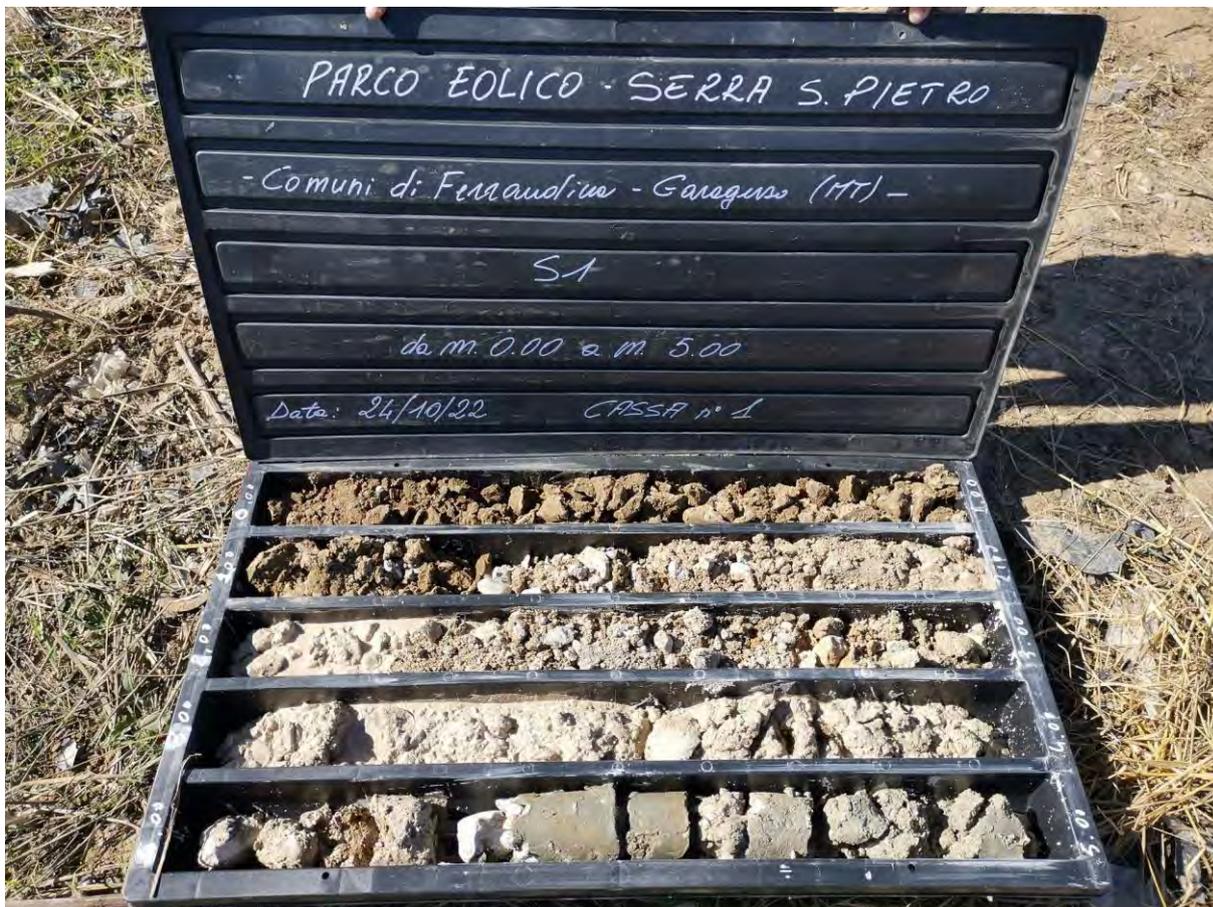
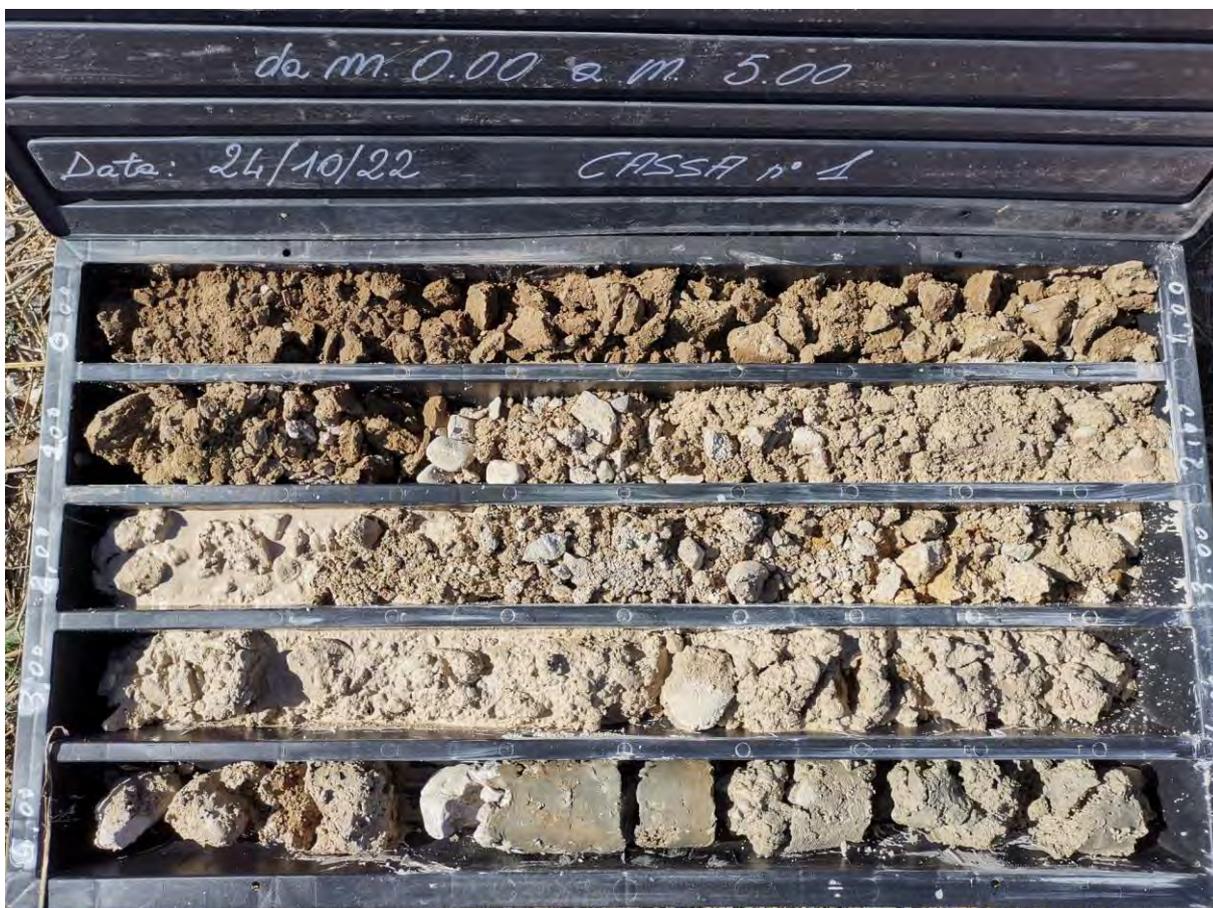
Sondaggio **S1**: profondità da m. 0.00 a m. 5.00

0.00 m							0.00 m	
1.00 m	4.40 m		Depositi Alluvionali : Ghiaia in matrice sabbioso-limosa, a luoghi anche con argilla, di colore marroncino-brunastro. I ciottoli sono eterometrici, con dimensioni variabili da qualche millimetro fino ad un max di un decimetro; sono poligenici (prevalentemente di natura arenacea e calcarea), da subarrotondati a subangolari. Si presentano mediamente addensati ed asciutti, mentre con la profondità aumenta sia il grado di addensamento che l'umidità (fino a saturi). Da 0.00 m a 1.00 m terreno vegetale brunastro, umificato. Alto è il grado di disturbo indotto dai lavori di perforazioni.

2.00 m								
3.00 m								
4.00 m								
4.40 m								
5.00 m	10.60 m		Substrato: Litofacies Argilloso-Siltosa Alternanza di argille limose e limi argilloso, a luoghi anche sabbiosi mediamente consistenti, poco plastici e poco compressibili. Si rileva una laminazione piano parallela ma non sempre apprezzabile. La colorazione del materiale prevalentemente è grigiastra. Le carote risultano asciutte al tatto, mentre a luoghi presentano evidenze di disturbo dovuto ai lavori di perforazione.

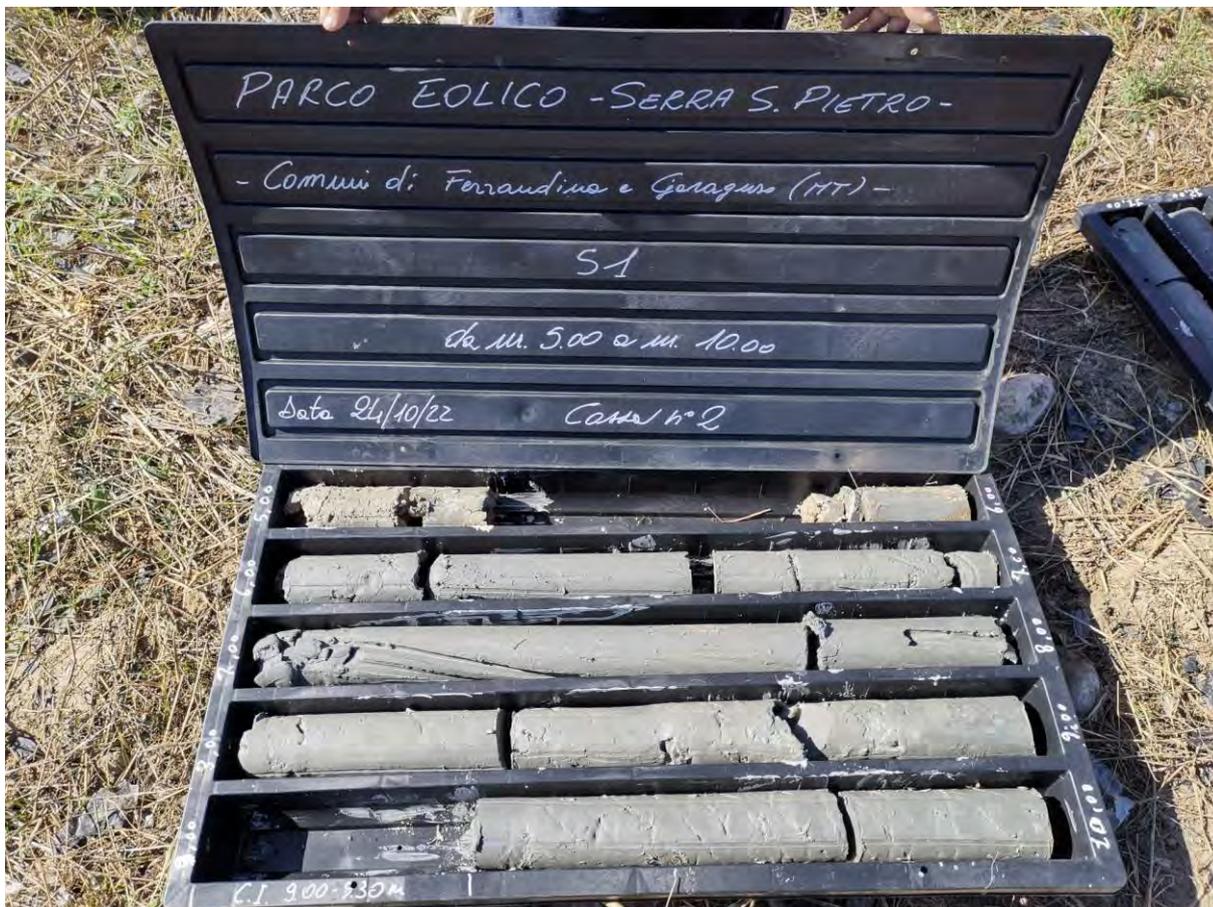
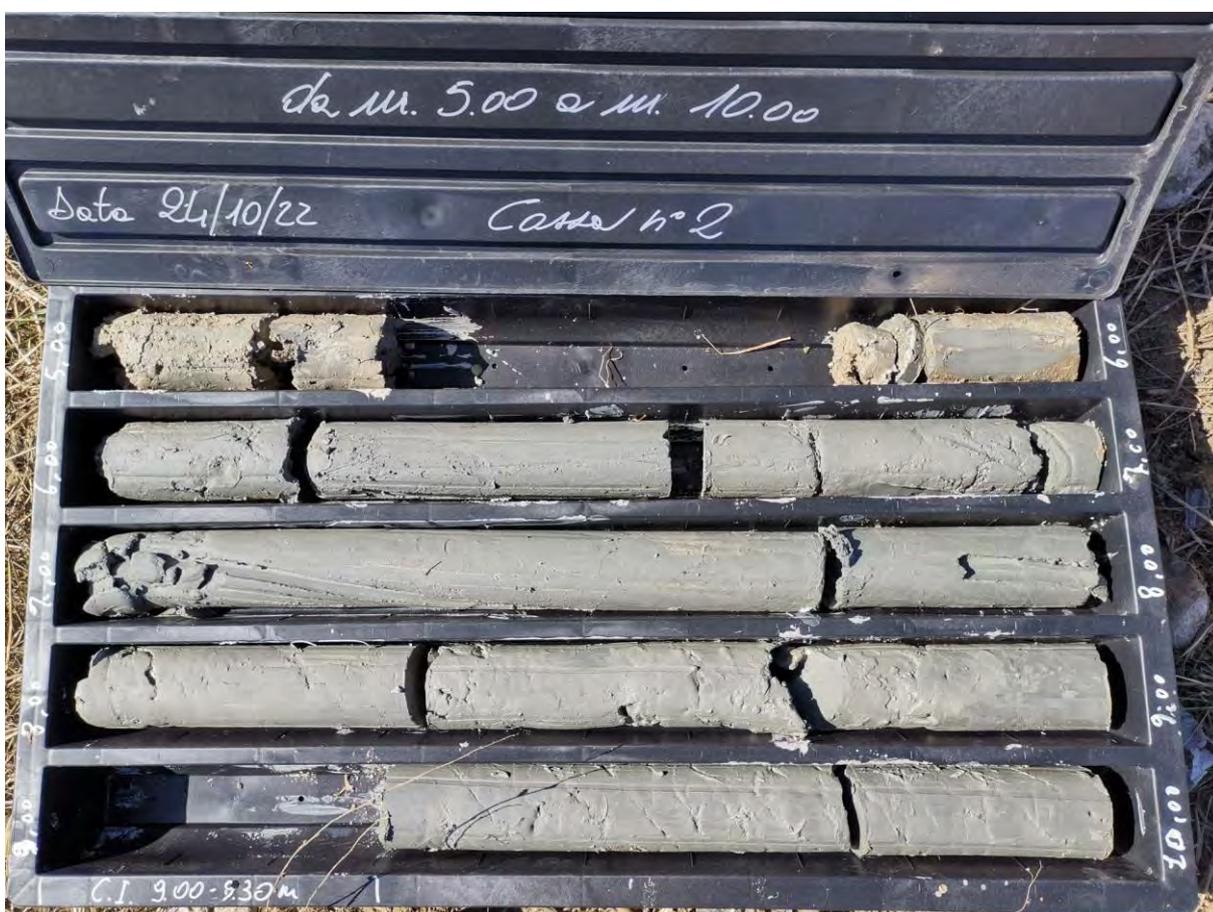
Sondaggio **S1**: profondità da m. 5.00 a m. 10.00

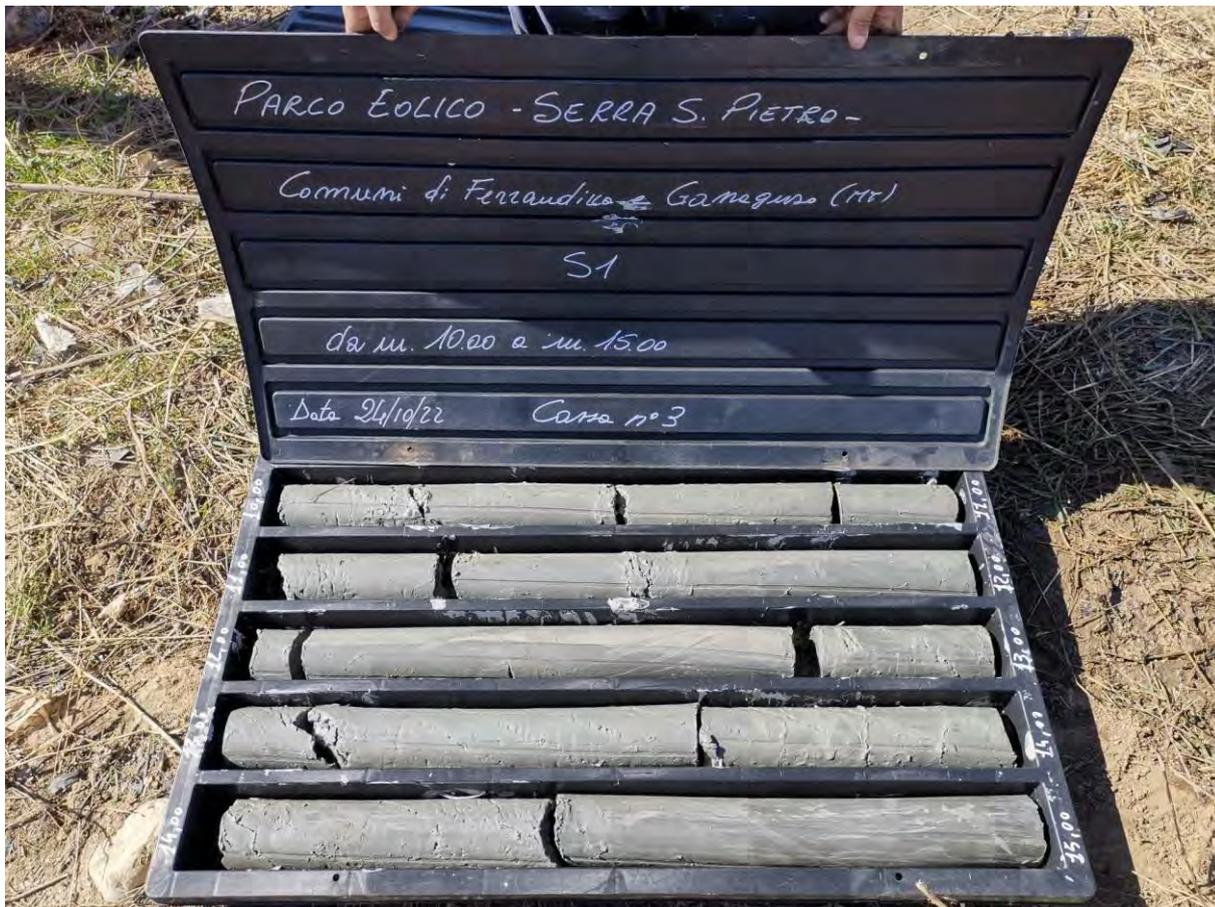
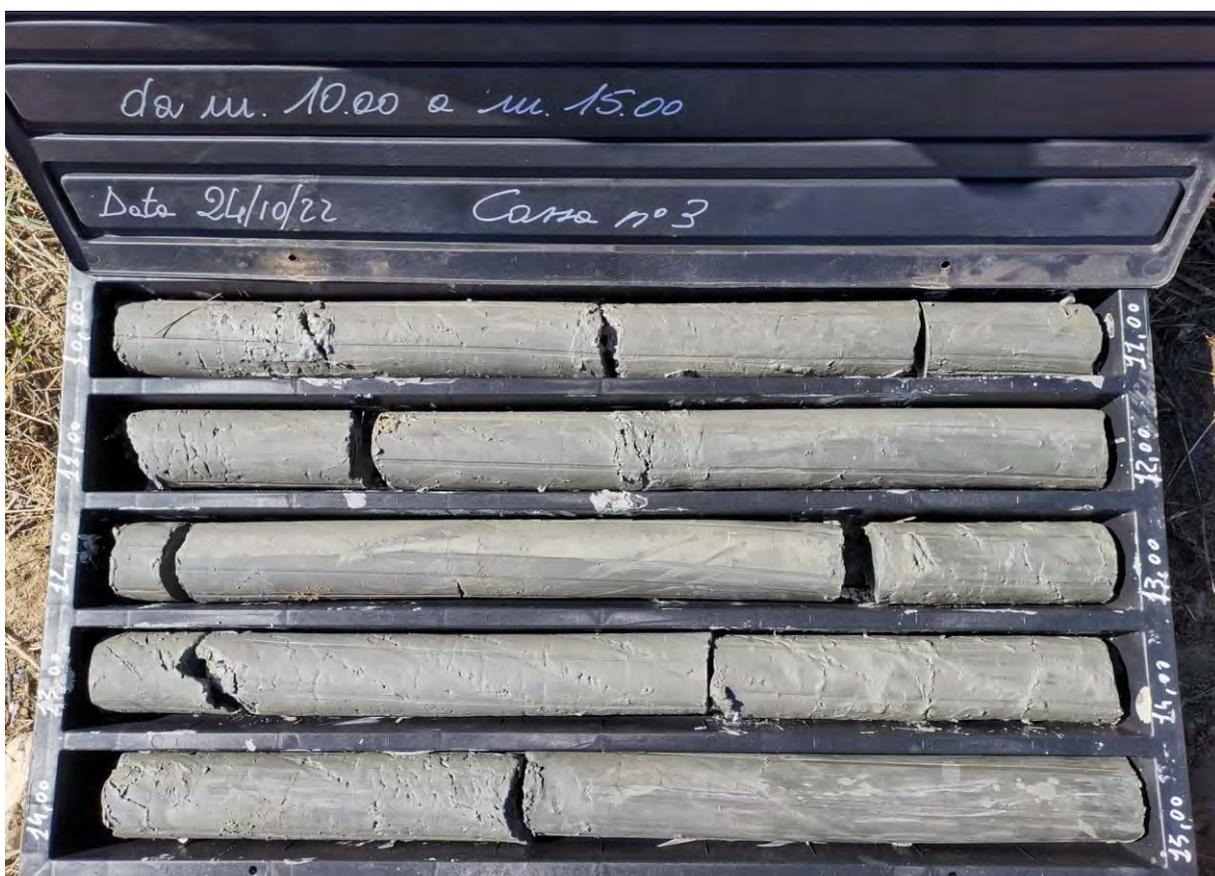
Sondaggio **S1**: profondità da m. 10.00 a m. 15.00

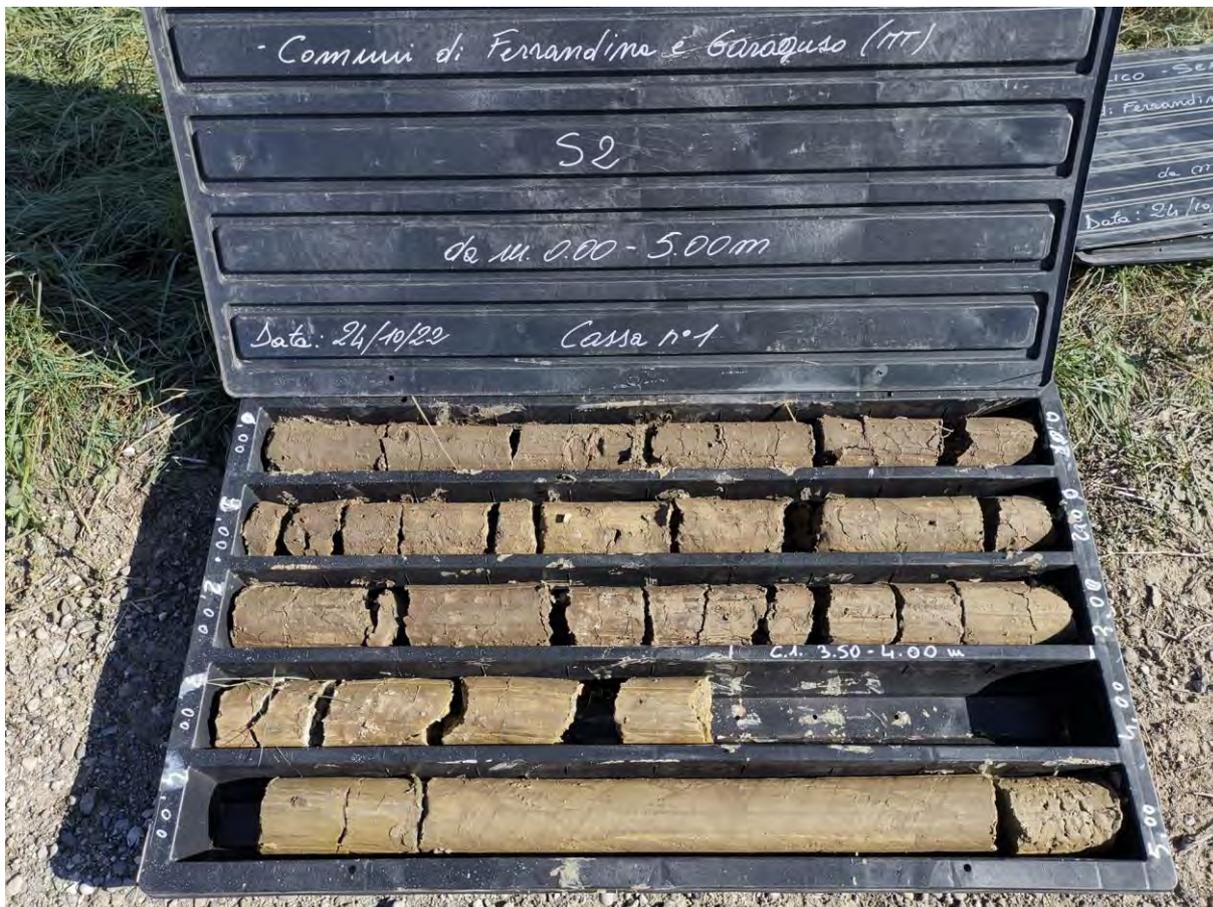
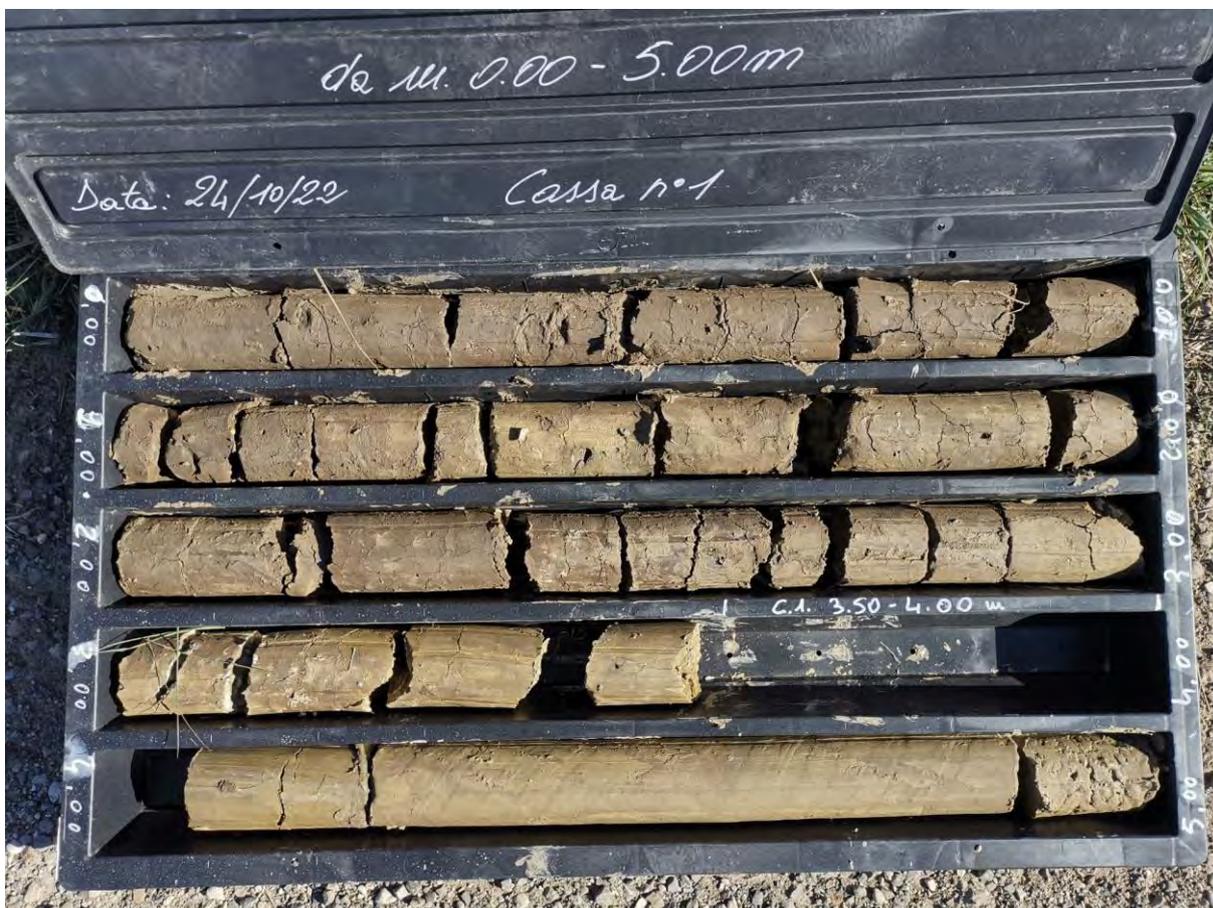
Sondaggio **S2**: profondità da m. 0.00 a m. 5.00

0.00 m			Substrato alterato: Litofacies Argilloso-Siltosa Alternanza di limi argillosi, argille limose a luoghi sabbiose. Si presentano mediamente consistenti, poco plastici e poco compressibili. Risultano umide al tatto. Assumono una colorazione variabile dal marroncino al giallo ocra con venature grigiastre. Sono stati rilevati livelli decimetrici prevalentemente argillosi o limoso sabbiosi. La struttura, dove è apprezzabile, è costituita da una laminazione piano parallela. A luoghi le carote risultano disturbate dai lavori di perforazione e dell'acqua di circolazione.	C1 ind. (3.50-4.00 m)			0.00 m

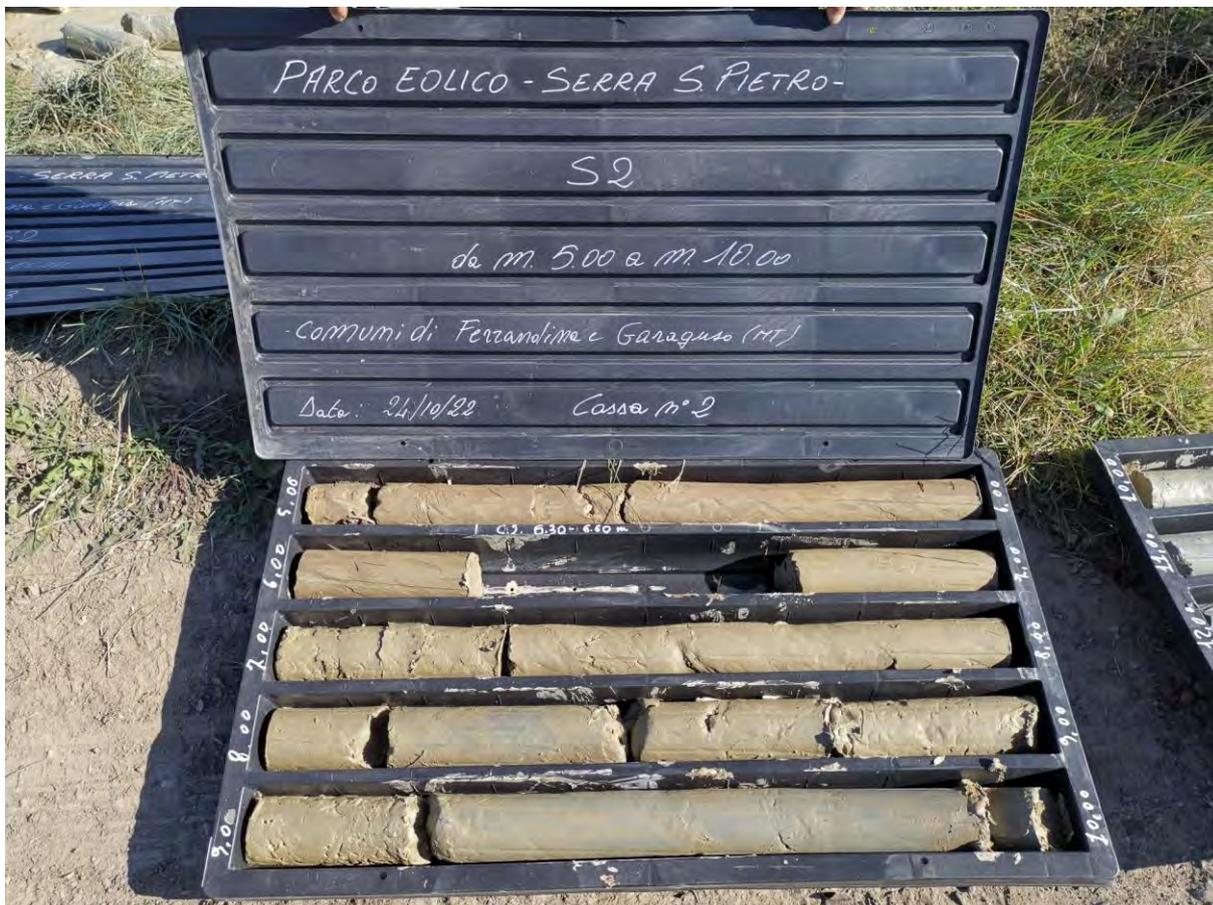
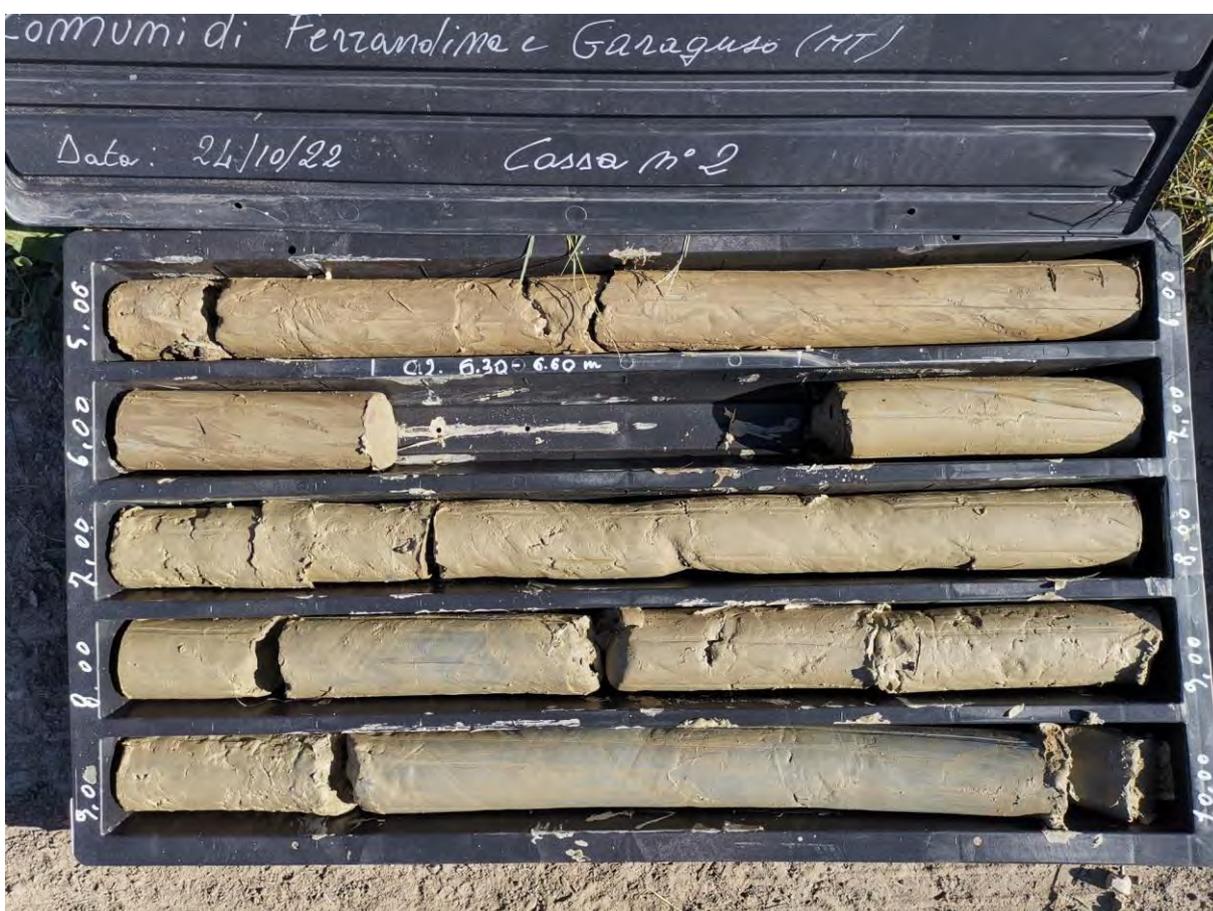
Sondaggio **S2**: profondità da m. 5.00 a m. 10.00

1.00 m									
2.00 m									
3.00 m									
4.00 m									
5.00 m	9.20 m								
6.00 m									
7.00 m									
8.00 m									
9.00 m			Substrato: Litofacies Argilloso-Siltosa Alternanza di argille limose e limi argilloso, a luoghi anche sabbiosi mediamente consistenti, poco plastici e poco compressibili. Si rileva una laminazione piano parallela ma non sempre apprezzabile. La colorazione del materiale prevalentemente è grigiastra. Le carote risultano asciutte al tatto, mentre a luoghi presentano evidenze di disturbo dovuto ai lavori di perforazione.	C2 ind. (6.30-6.60 m)			15.00 m

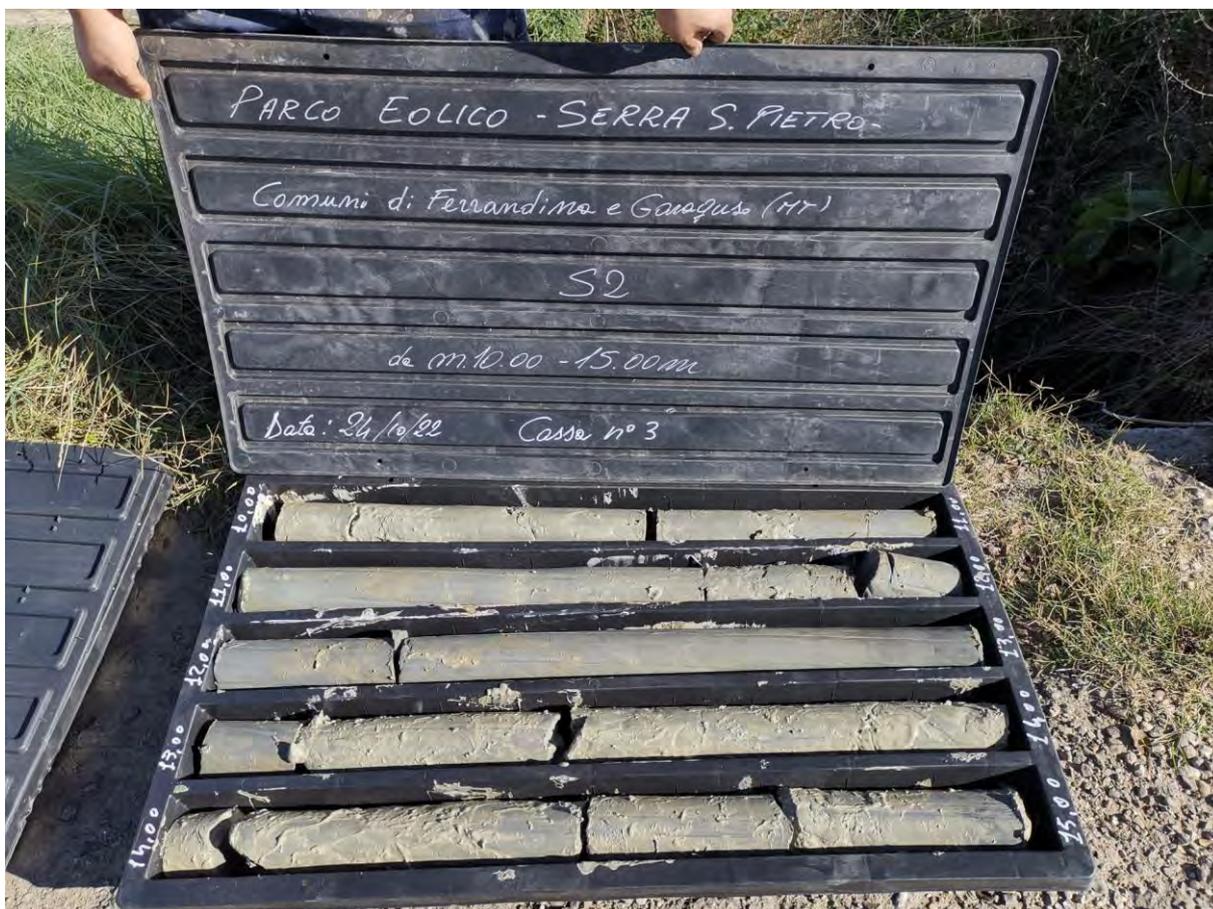
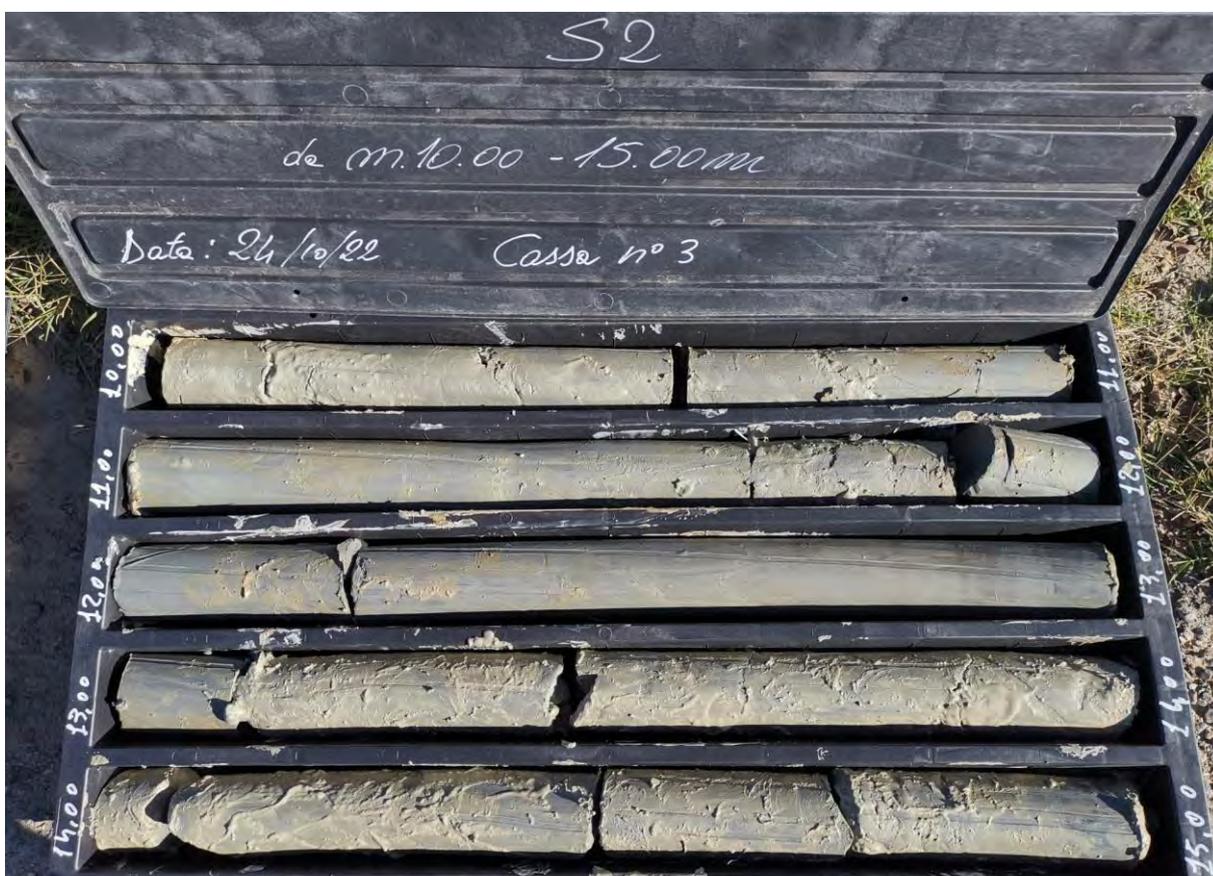
Sondaggio **S2**: profondità da m. 10.00 a m. 15.00

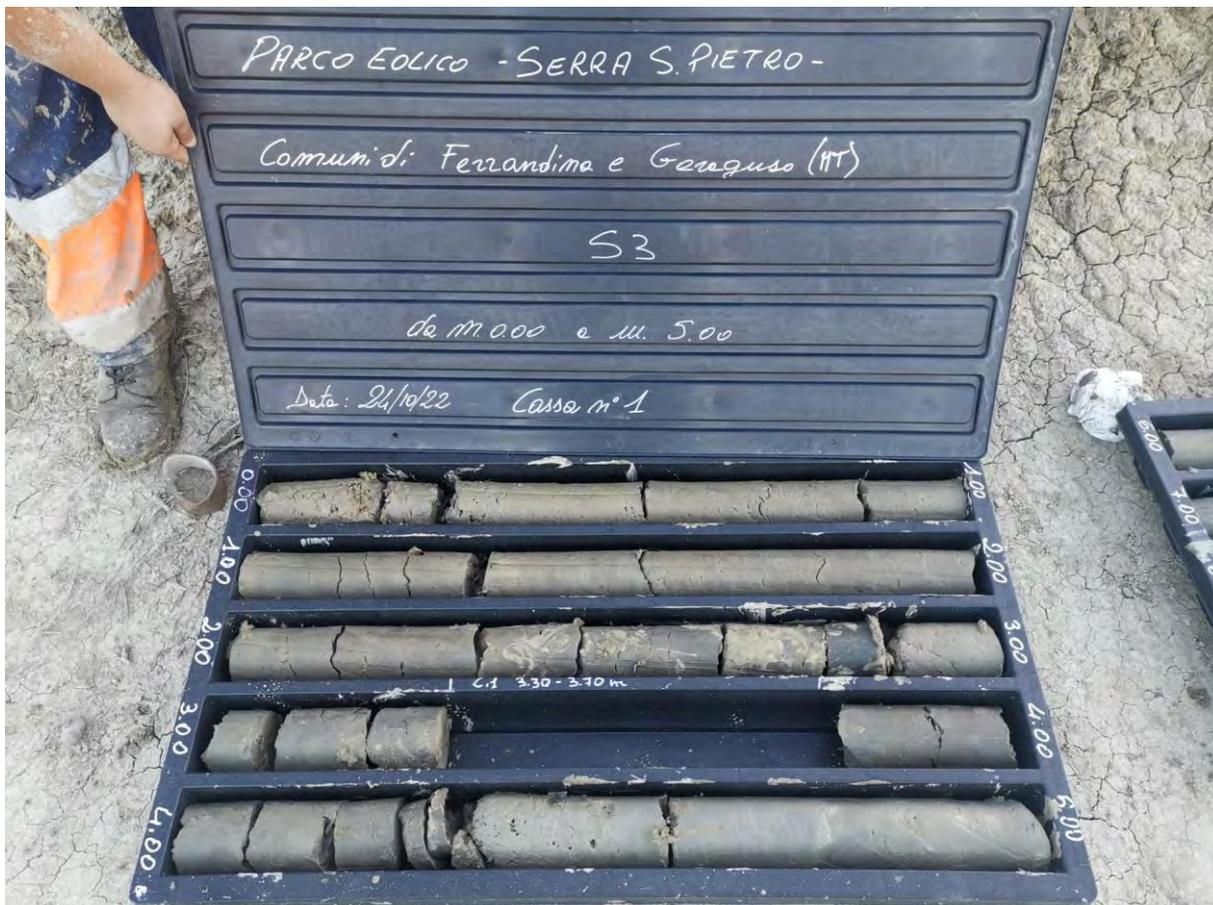
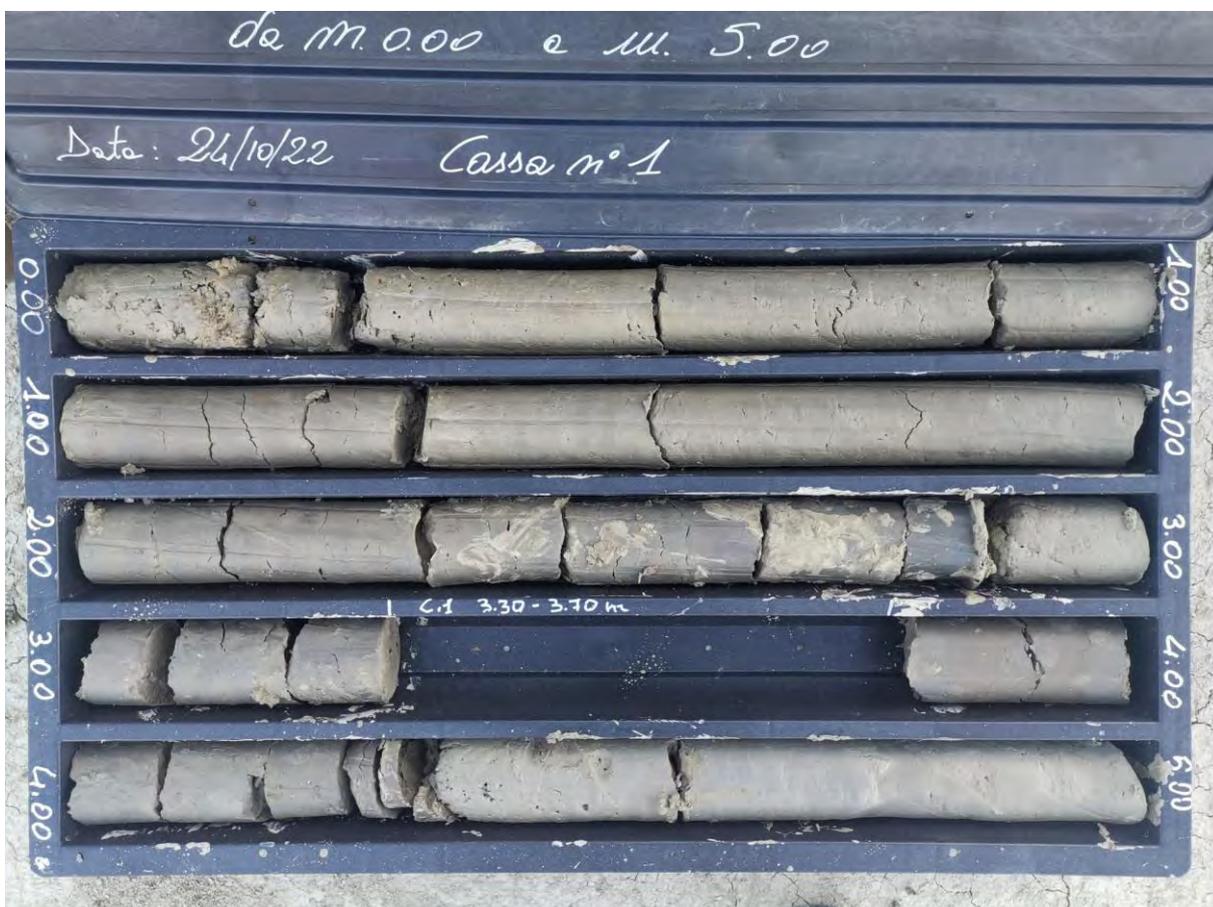
Sondaggio **S3**: profondità da m. 0.00 a m. 5.00

0.00 m							0.00 m	
1.00 m	2.00 m		Substrato alterato: Litofacies Argilloso-Siltosa Alternanza di limi argillosi, argille limose a luoghi sabbiose. Si presentano mediamente consistenti, poco plastici e poco compressibili. Risultano umide al tatto. Assumono una colorazione variabile dal grigiastro al marroncino. Sono stati rilevati livelli decimetrici prevalentemente argillosi o limoso sabbiosi. La struttura, dove è apprezzabile, è costituita da una laminazione piano parallela. A luoghi le carote risultano disturbate dai lavori di perforazione e dell'acqua di circolazione.	C1 ind. (3.30-3.70 m)

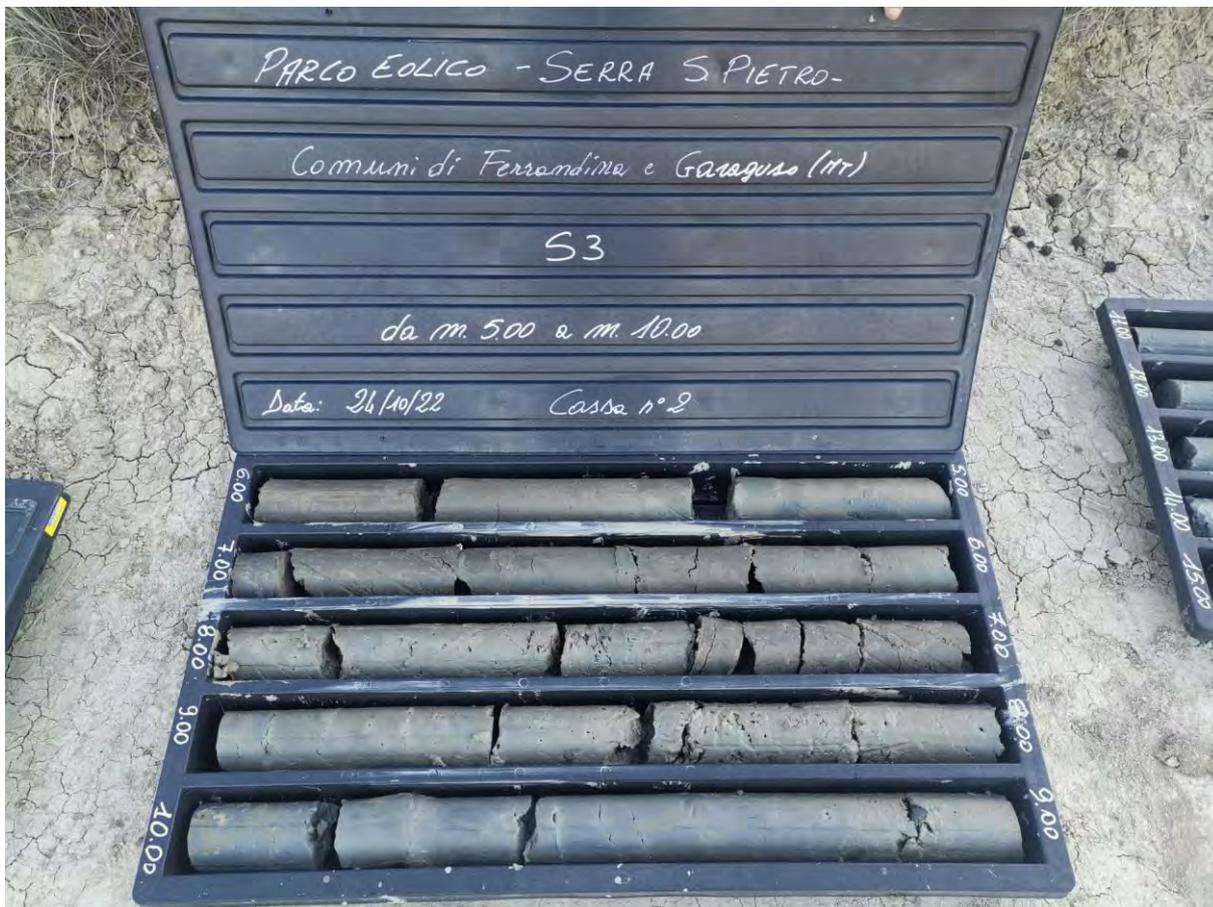
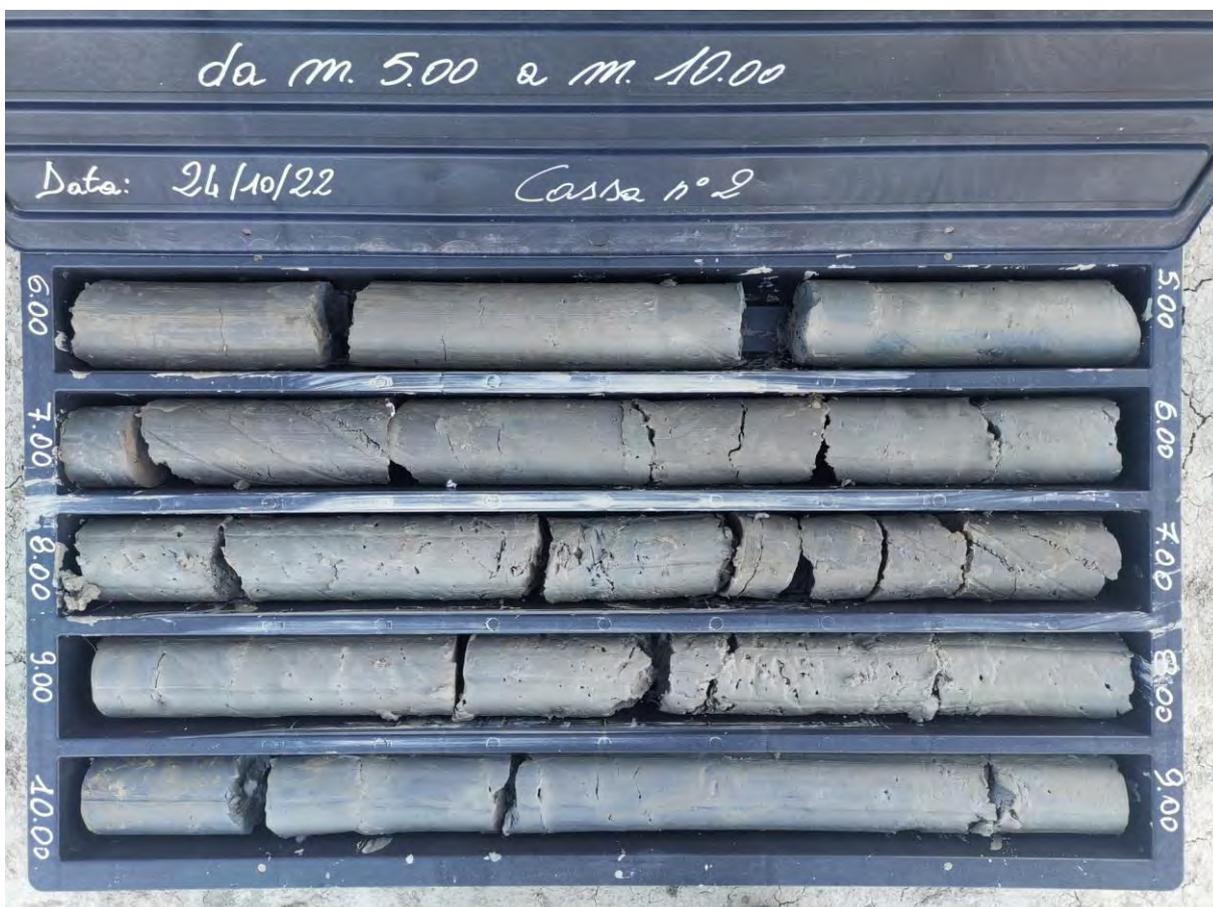
Sondaggio **S3**: profondità da m. 5.00 a m. 10.00

2.00 m								
3.00 m								
4.00 m								
5.00 m								
6.00 m								
7.00 m								
8.00 m								
9.00 m	13.00 m		Substrato: Litofacies Argilloso-Siltosa Alternanza di argille limose e limi argilloso, a luoghi anche sabbiosi mediamente consistenti, poco plastici e poco compressibili. Si rileva una laminazione piano parallela ma non sempre apprezzabile. La colorazione del materiale prevalentemente è grigiastra. Le carote risultano asciutte al tatto, mentre a luoghi presentano evidenze di disturbo dovuto ai lavori di perforazione.	C2 ind. (10.00-10.50 m)

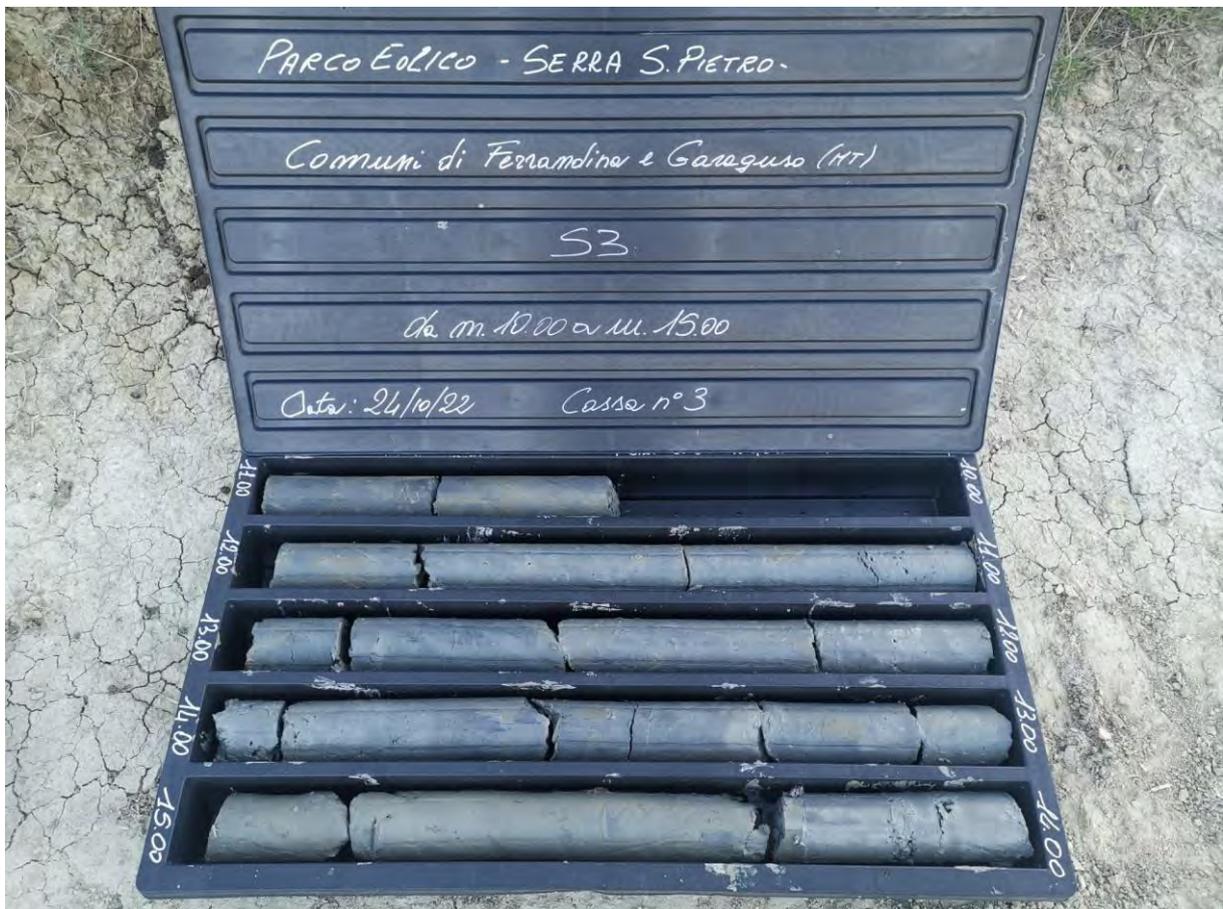
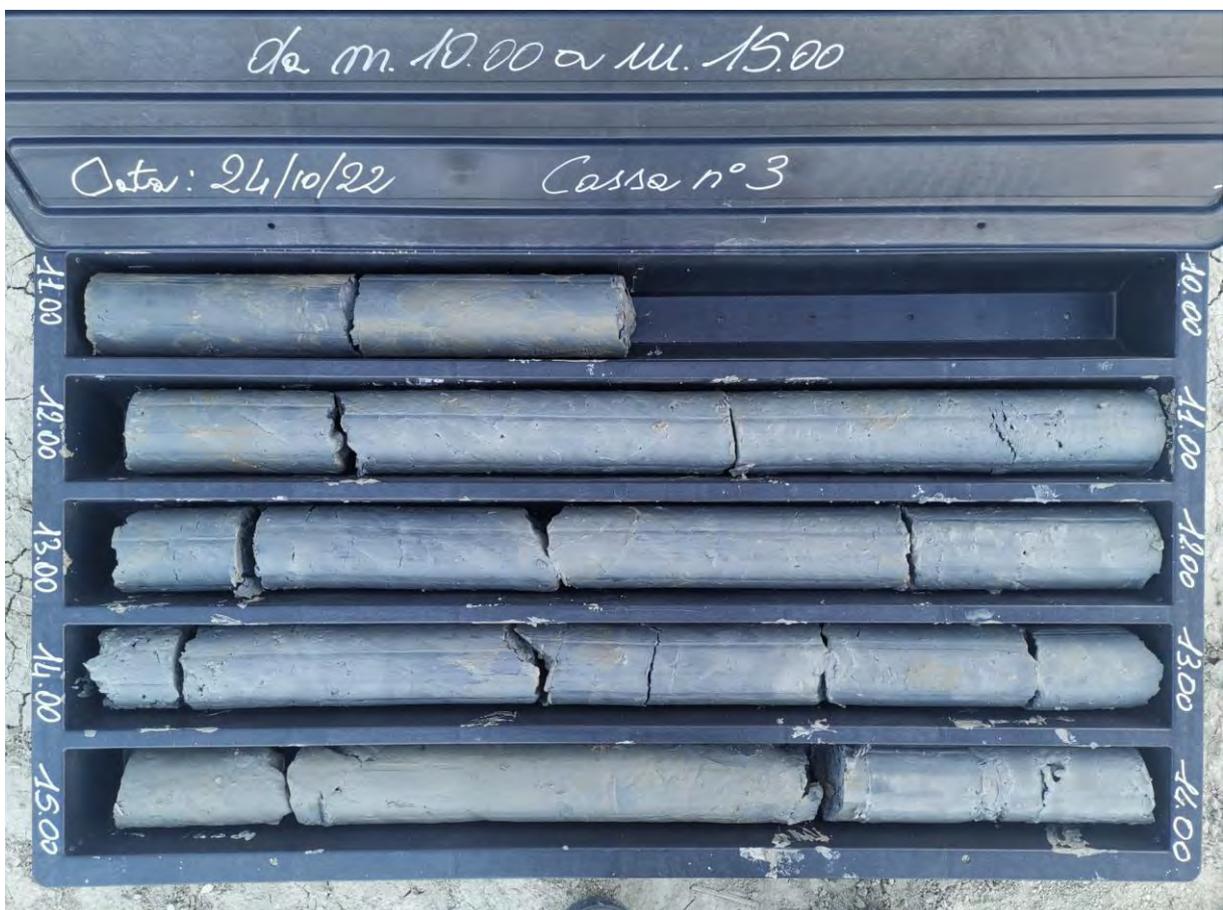
Sondaggio **S3**: profondità da m. 10.00 a m. 15.00
