**PROGETTO DEFINITIVO
PER LA REALIZZAZIONE DI UN PARCO EOLICO
RICADENTE NEL COMUNE DI FERRANDINA (MT),
IN LOCALITA' "SERRA SAN PIETRO" ED OPERE DI
CONNESSIONE NEL COMUNE DI GARAGUSO (MT)**

TAVOLA		TITOLO	COMMESSA	TIPOLOGIA		
A.2.7		STRATIGRAFIA DEI SONDAGGI GEOGNOSTICI E REPORT FOTOGRAFICO	21062	D		
REVISIONE			CODICE ELABORATO			
00			DC21062D-V31			
FOGLIO			SOSTITUISCE		SOSTITUITO DA	
1/1		CODICE ELABORATO		CODICE ELABORATO		
FOGLIO		NOME FILE		SCALA		
1/1		DC21062D-V31.doc				
REV	DATA	MODIFICA	DISEGNATO	CONTROLLATO	APPROVATO	
00	25/11/2022	Emissione	De Carlo	De Carlo	De Carlo	
01						
02						
03						
04						
05

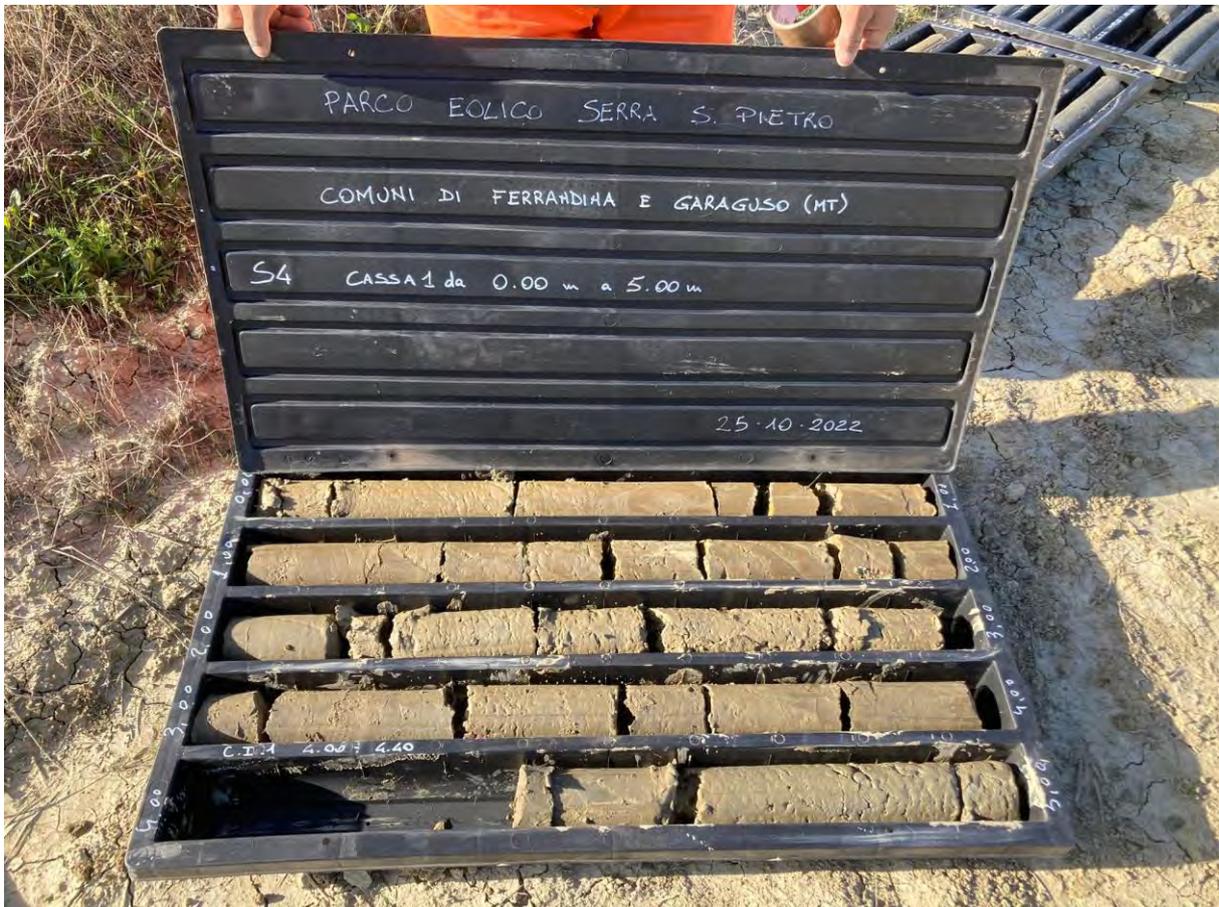
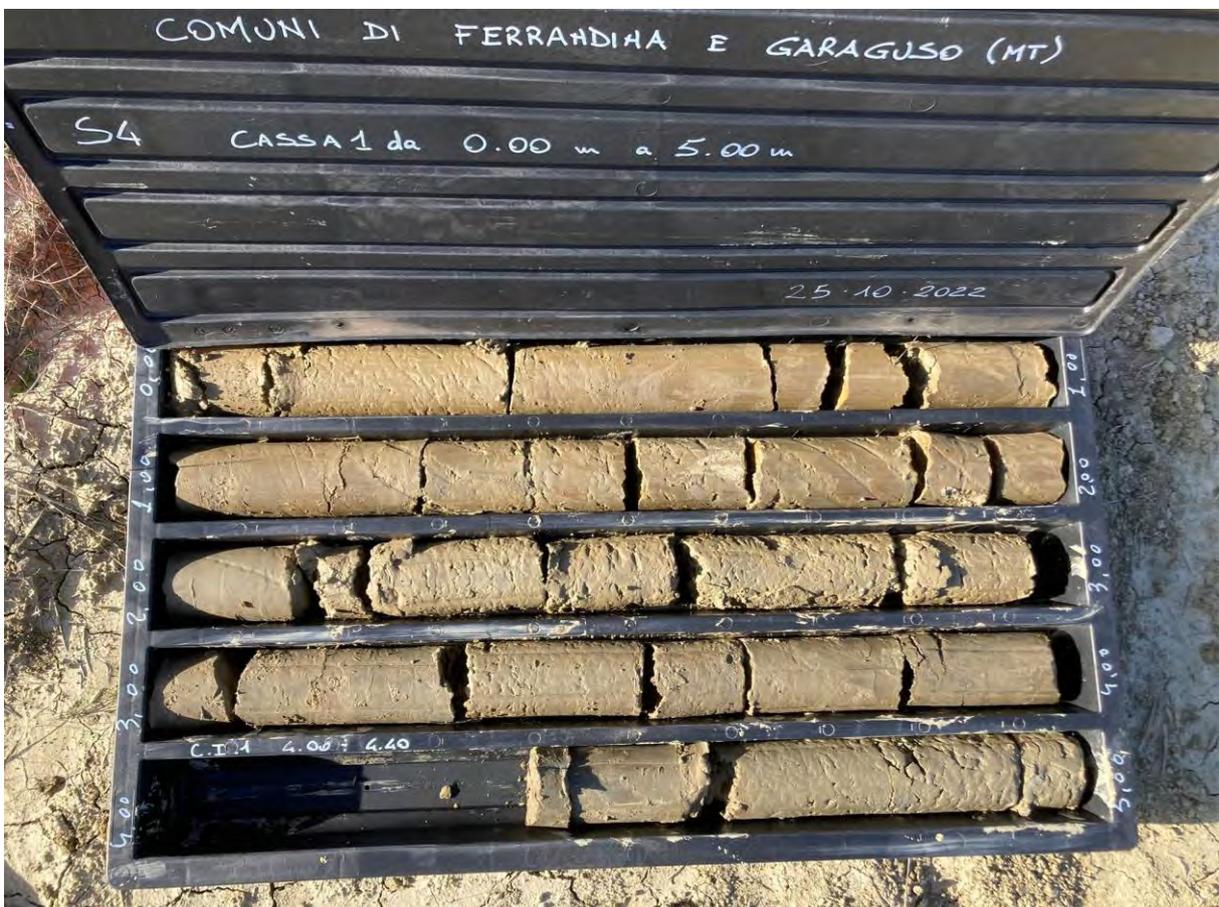
Sondaggio **S4**: profondità da m. 0.00 a m. 5.00

0.00 m			Substrato alterato: Litofacies Argilloso-Siltosa Alternanza di limi argillosi, argille limose a luoghi sabbiose. Si presentano mediamente consistenti, poco plastici e poco compressibili. Risultano umide al tatto. Assumono una colorazione variabile dal grigiastro al marroncino. Sono stati rilevati livelli decimetrici prevalentemente argillosi o limoso sabbiosi. La struttura, dove è apprezzabile, è costituita da una laminazione piano parallela. A luoghi le carote risultano disturbate dai lavori di perforazione e dell'acqua di circolazione.	C1 ind. (4.00-4.50 m)			0.00 m

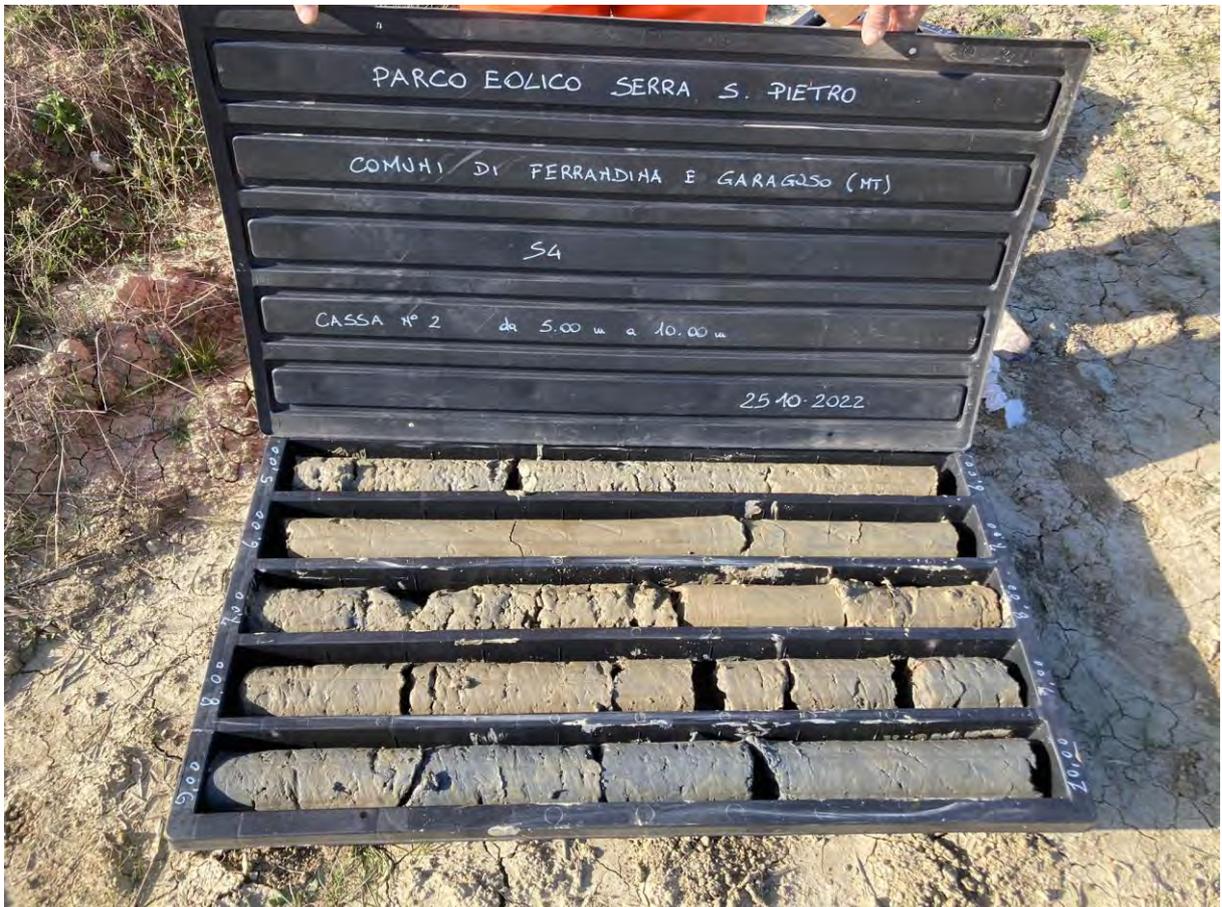
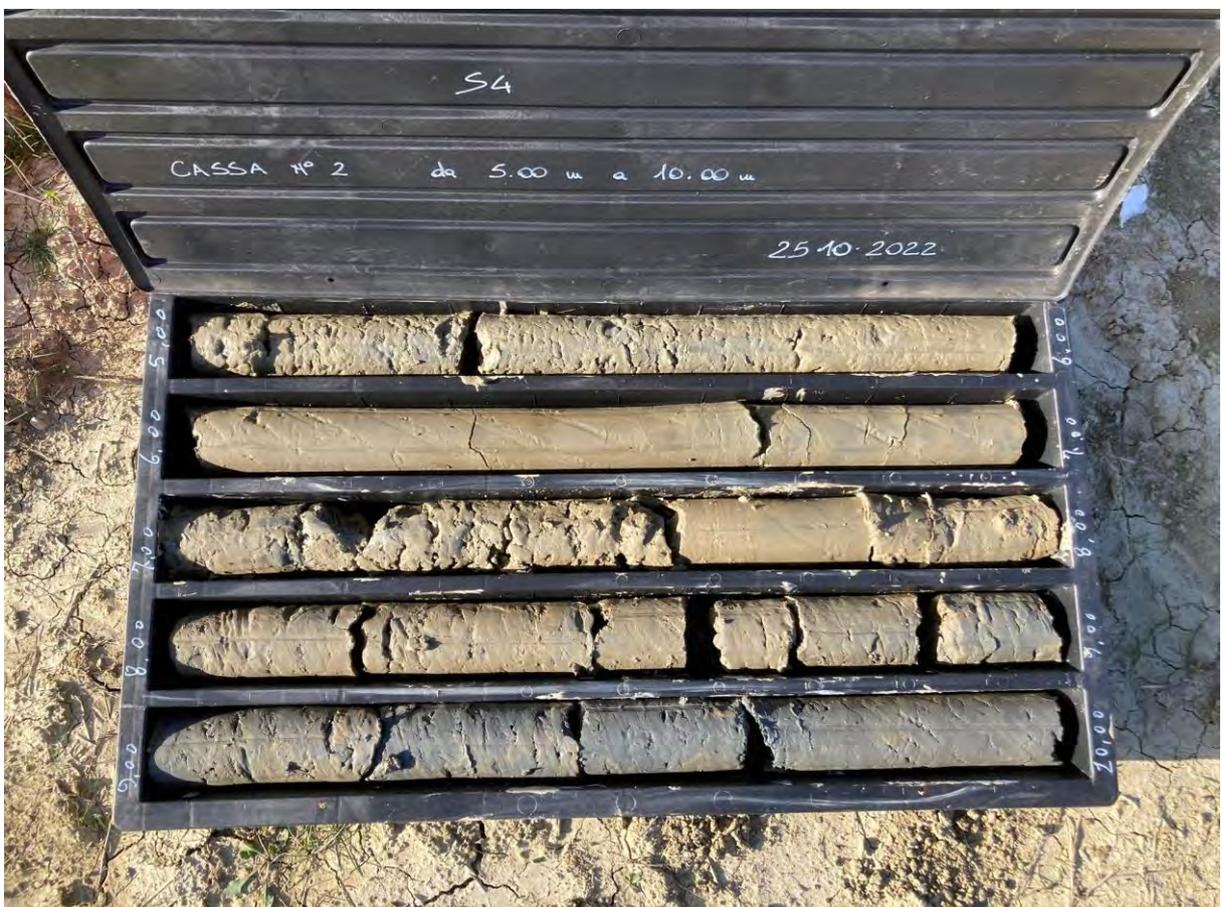
Sondaggio **S4**: profondità da m. 5.00 a m. 10.00

1.00 m								
2.00 m								
3.00 m								
4.00 m								
5.00 m	9.00 m							
6.00 m								
7.00 m								
8.00 m								
9.00 m								
10.00 m			Substrato: Litofacies Argilloso-Siltosa Alternanza di argille limose e limi argilloso, a luoghi anche sabbiosi mediamente consistenti, poco plastici e poco compressibili. Si rileva una laminazione piano parallela ma non sempre apprezzabile. La colorazione del materiale prevalentemente è grigiastra. Le carote risultano asciutte al tatto, mentre a luoghi presentano evidenze di disturbo dovuto ai lavori di perforazione.	C2 ind. (13.00-13.40 m)

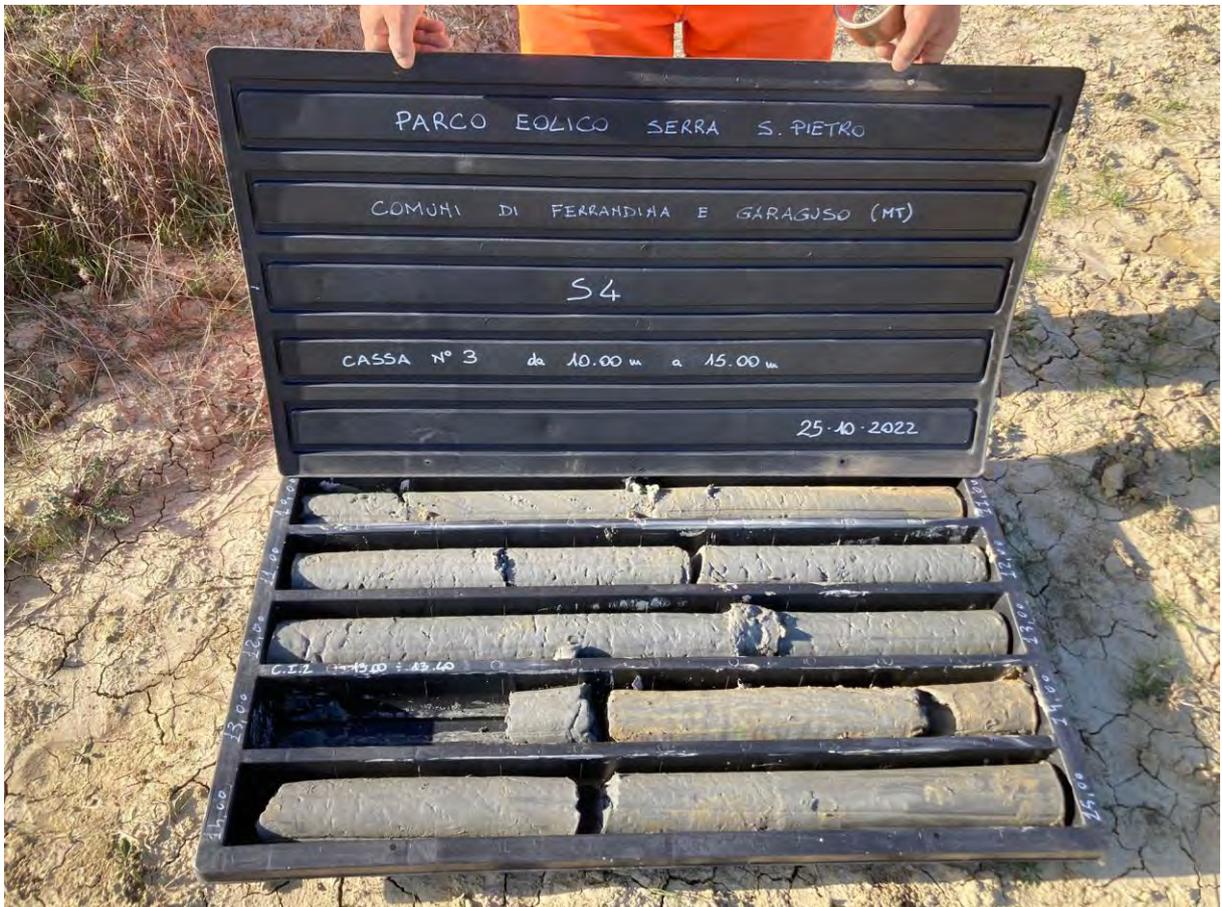
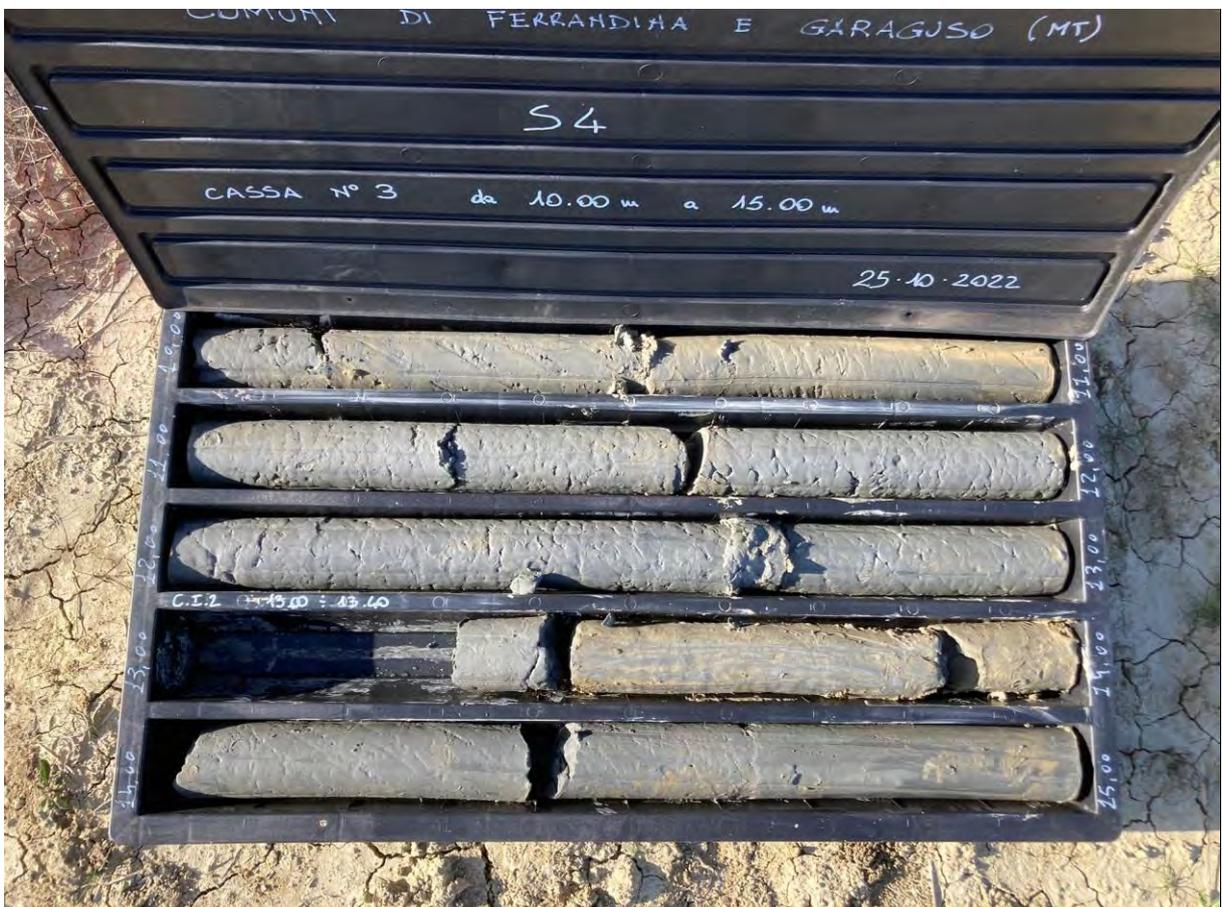
Sondaggio **S4**: profondità da m. 10.00 a m. 15.00

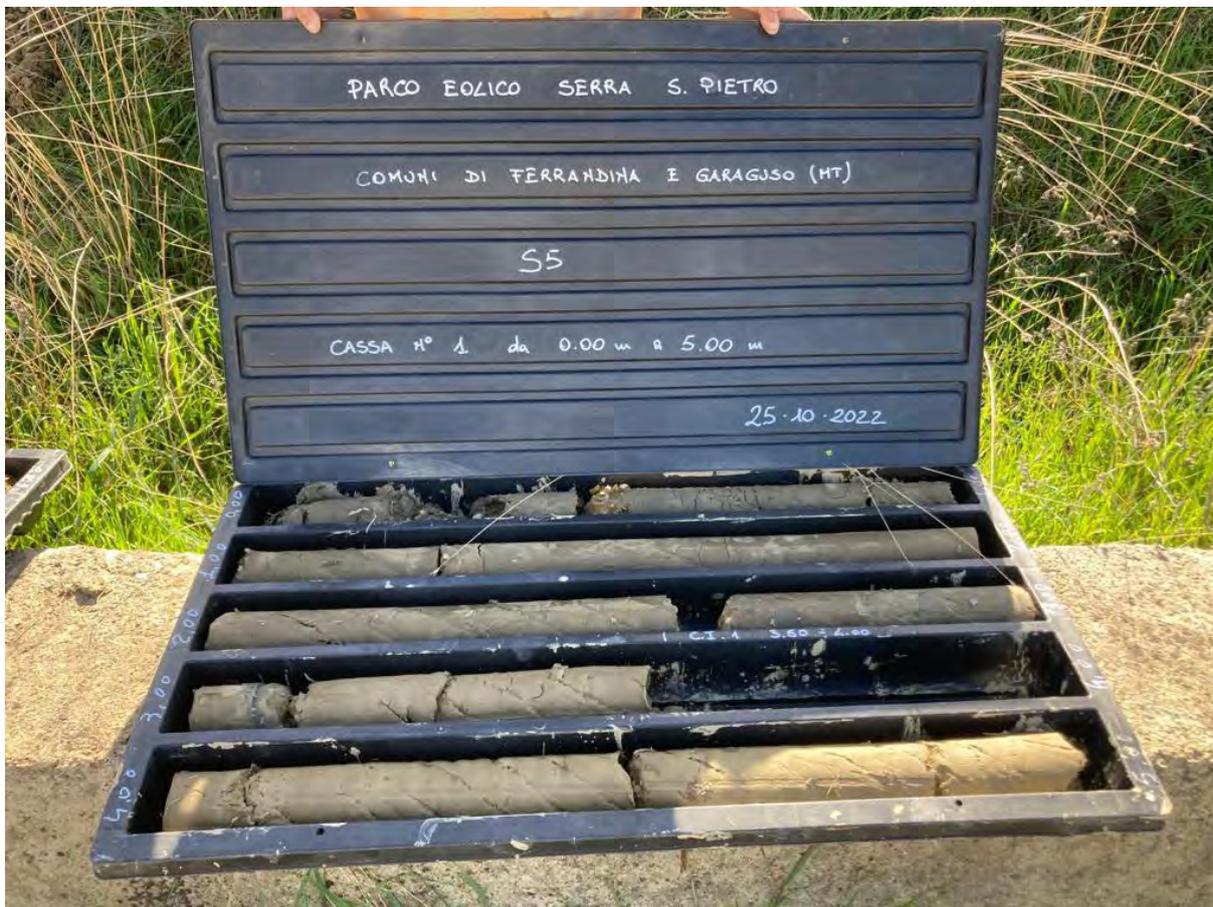
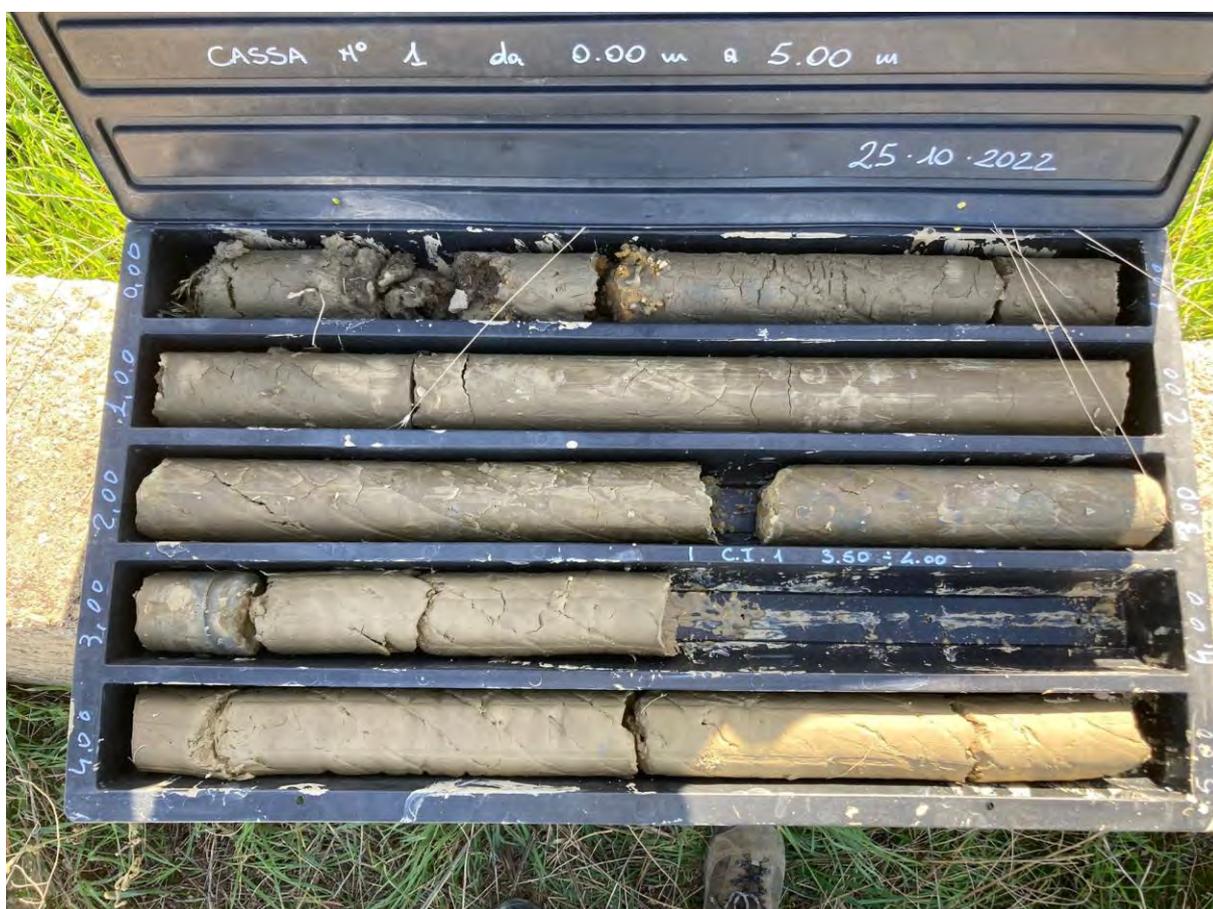
Sondaggio **S5**: profondità da m. 0.00 a m. 5.00

0.00 m			Substrato alterato: Litofacies Argilloso-Siltosa Alternanza di limi argillosi, argille limose a luoghi sabbiose. Si presentano mediamente consistenti, poco plastici e poco compressibili. Risultano umide al tatto. Assumono una colorazione variabile dal grigiastro al marroncino. Sono stati rilevati livelli decimetrici prevalentemente argillosi o limoso sabbiosi. La struttura, dove è apprezzabile, è costituita da una laminazione piano parallela. A luoghi le carote risultano disturbate dai lavori di perforazione e dell'acqua di circolazione.	C1 ind. (3.50 - 4.00 m)			0.00 m

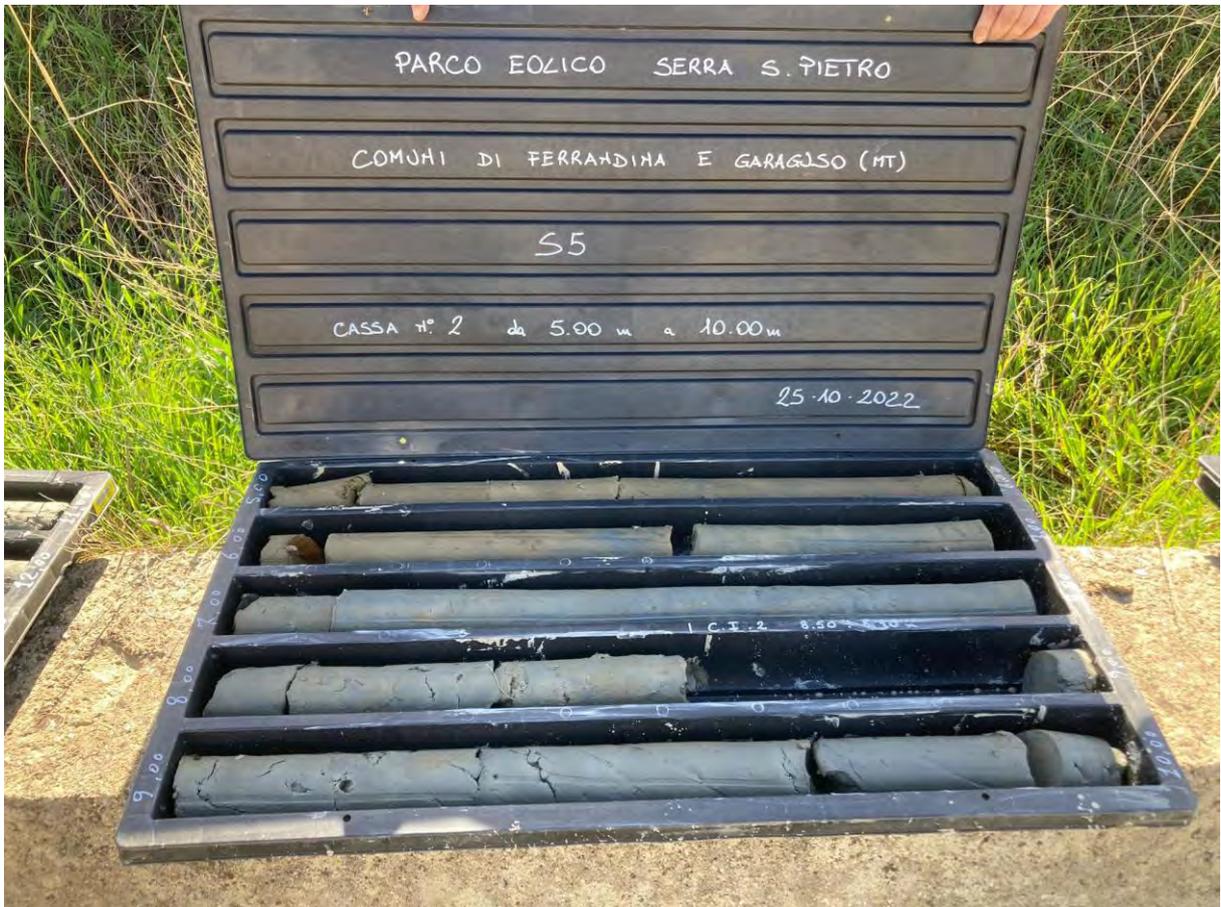
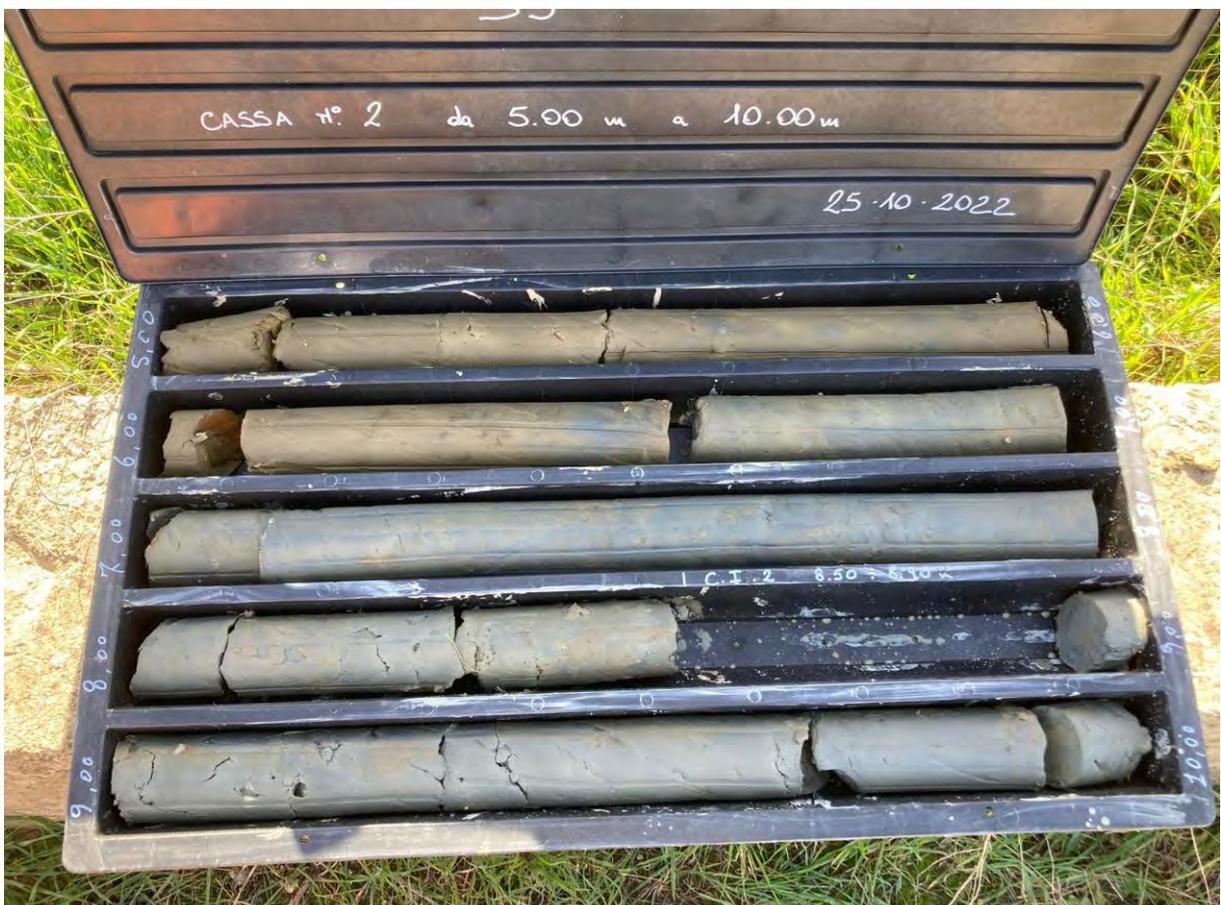
Sondaggio **S5**: profondità da m. 5.00 a m. 10.00

1.00 m								
2.00 m								
3.00 m								
4.00 m	6.40 m							
5.00 m								
6.00 m	6.40 m							
7.00 m			Substrato: Litofacies Argilloso-Siltosa Alternanza di argille limose e limi argilloso, a luoghi anche sabbiosi mediamente consistenti, poco plastici e poco compressibili. Si rileva una laminazione piano parallela ma non sempre apprezzabile. La colorazione del materiale prevalentemente è grigiastra. Le carote risultano asciutte al tatto, mentre a luoghi presentano evidenze di disturbo dovuto ai lavori di perforazione.	C2 ind. (8.50 - 8.90 m)

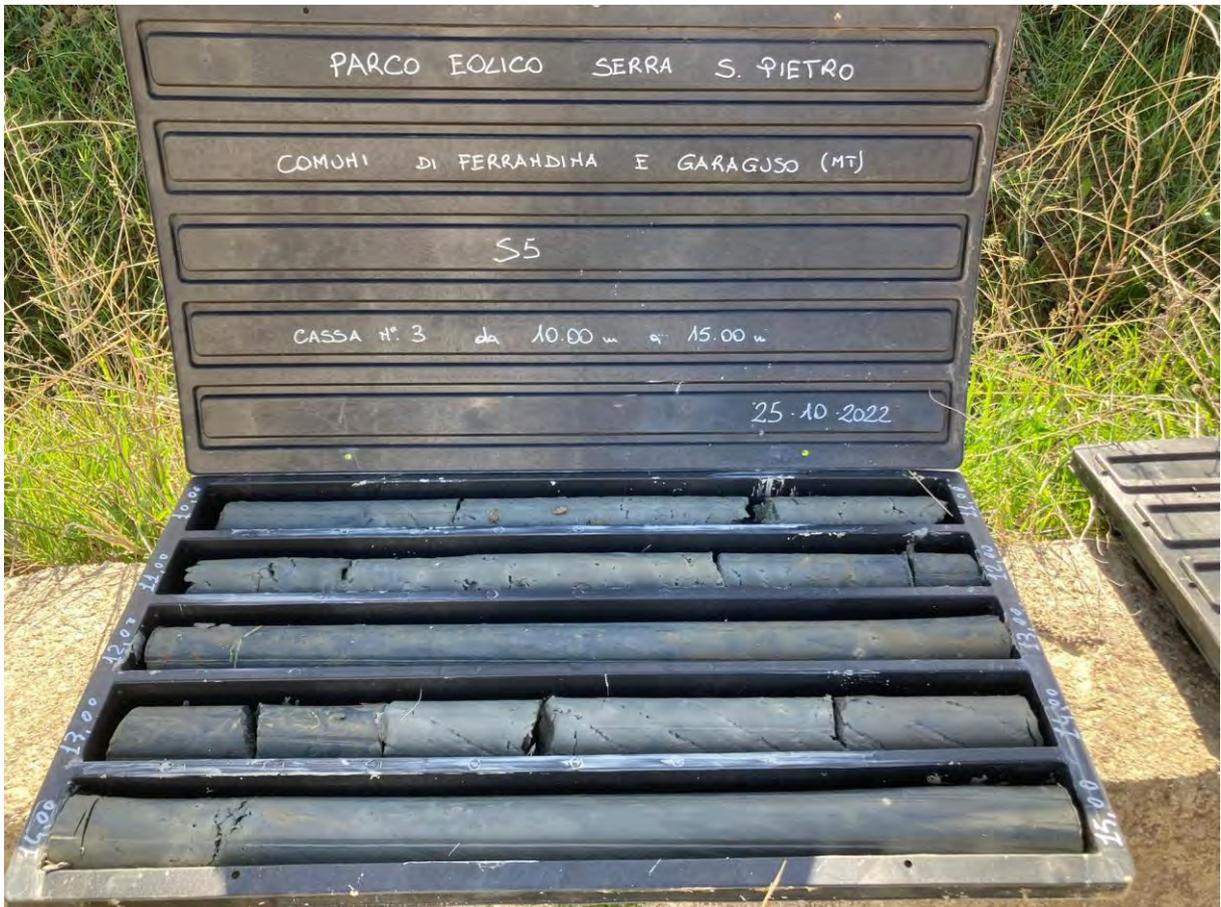
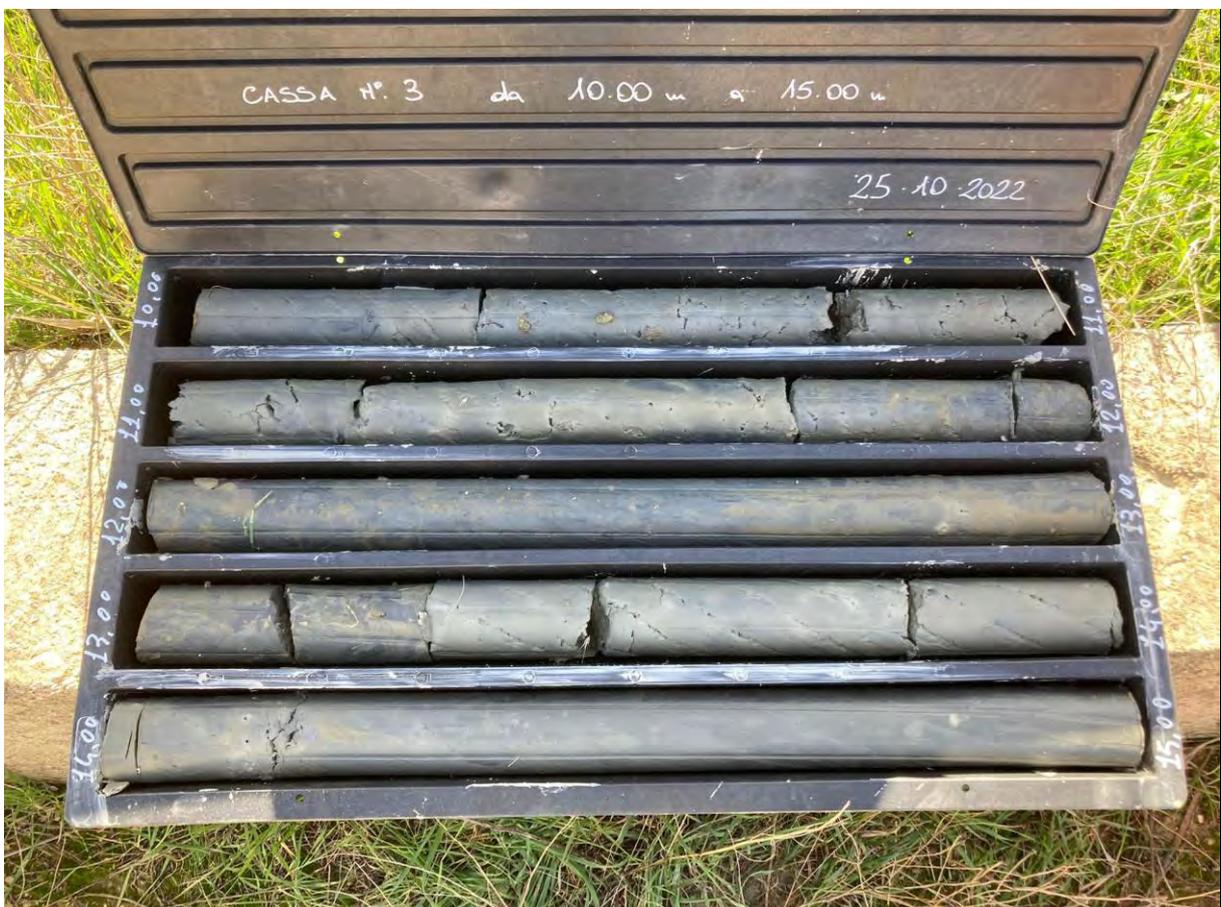
Sondaggio **S5**: profondità da m. 10.00 a m. 15.00

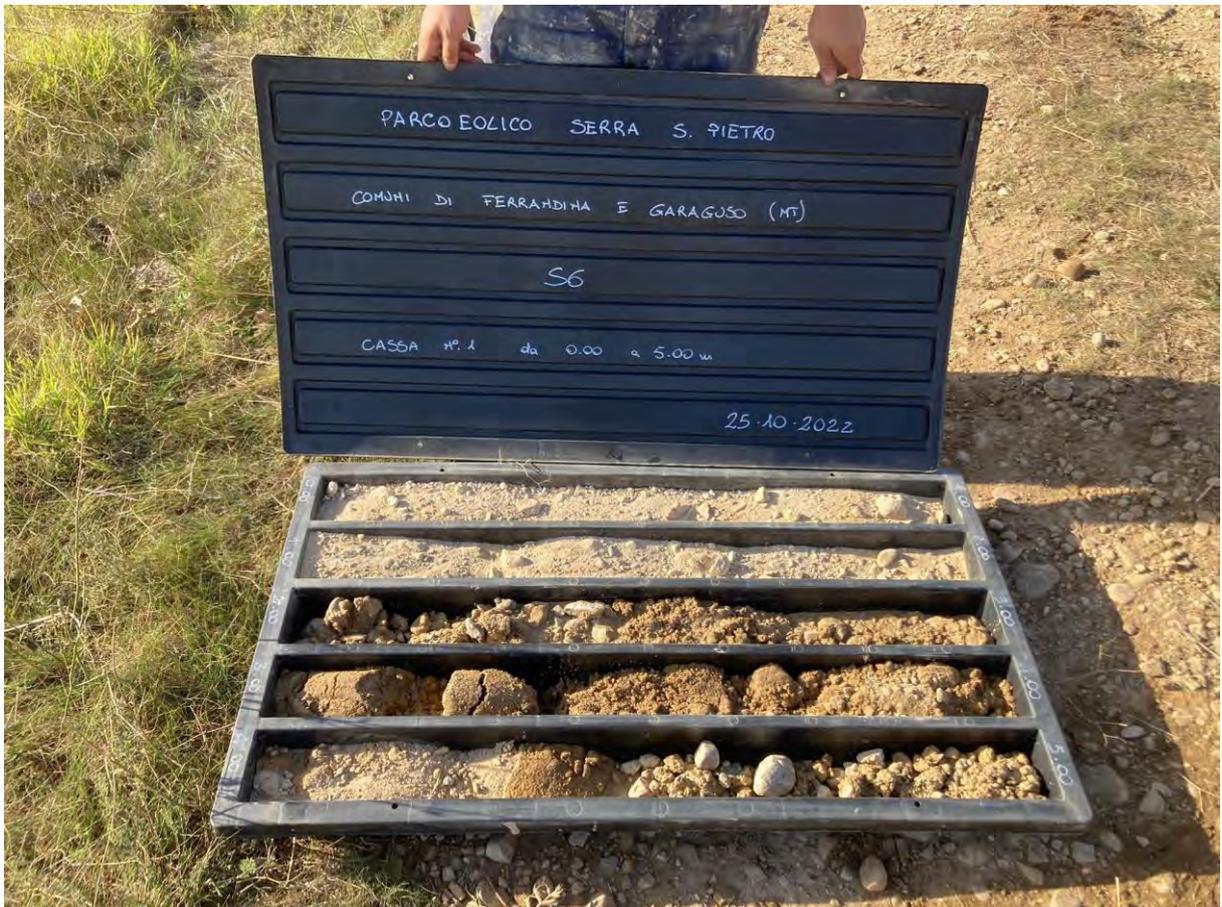
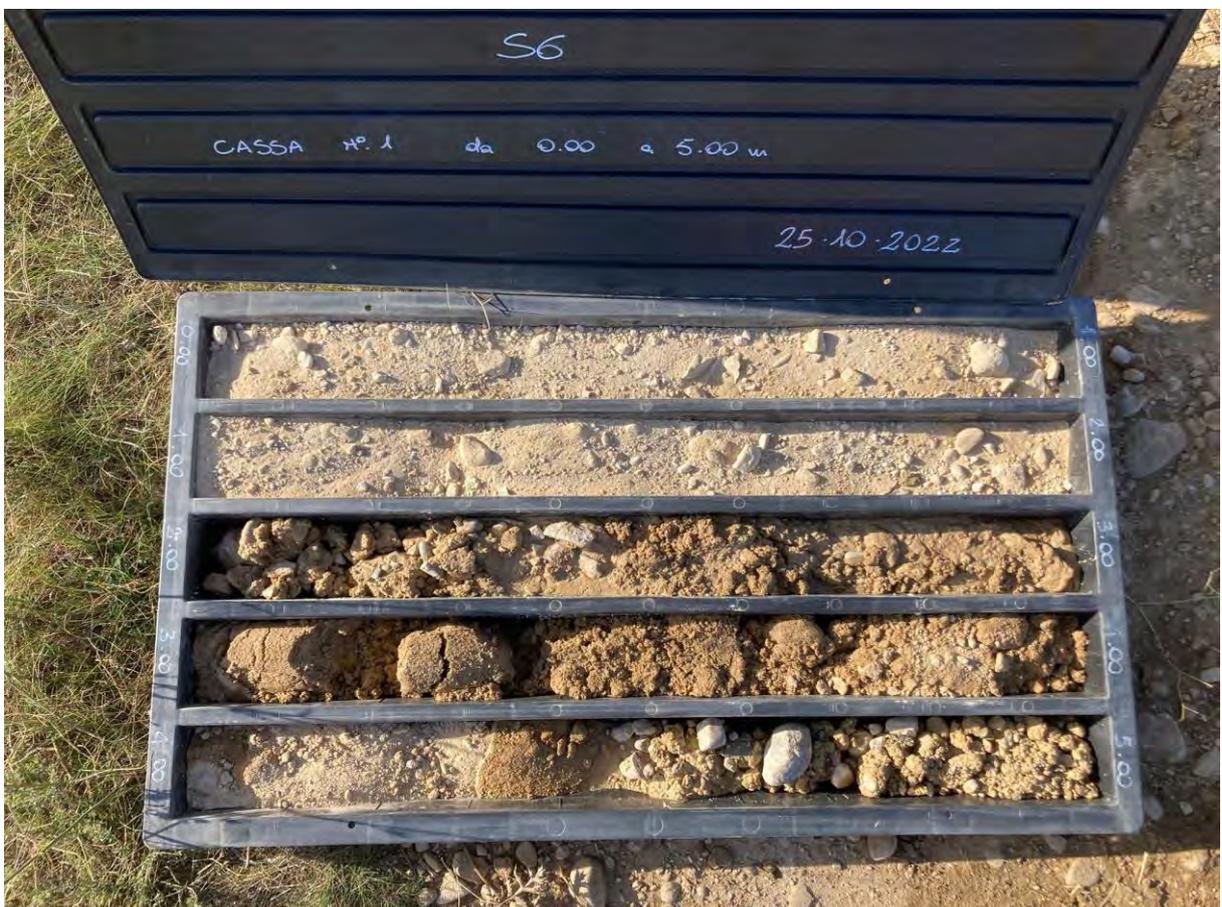
Sondaggio **S6**: profondità da m. 0.00 a m. 5.00

0.00 m			Depositi Alluvionali Terrazzati: Ghiaia costituita da ciottoli poligenici ed eterometrici di dimensioni variabili dal centimetro al decimetro in una matrice sabbioso limosa. Il tutto si presenta caotico e disturbato dai lavori di perforazione. Nei livelli meno disturbati si nota un buon addensamento, poca plasticità e poca compressibilità. Assumono una colorazione marroncina.				0.00 m

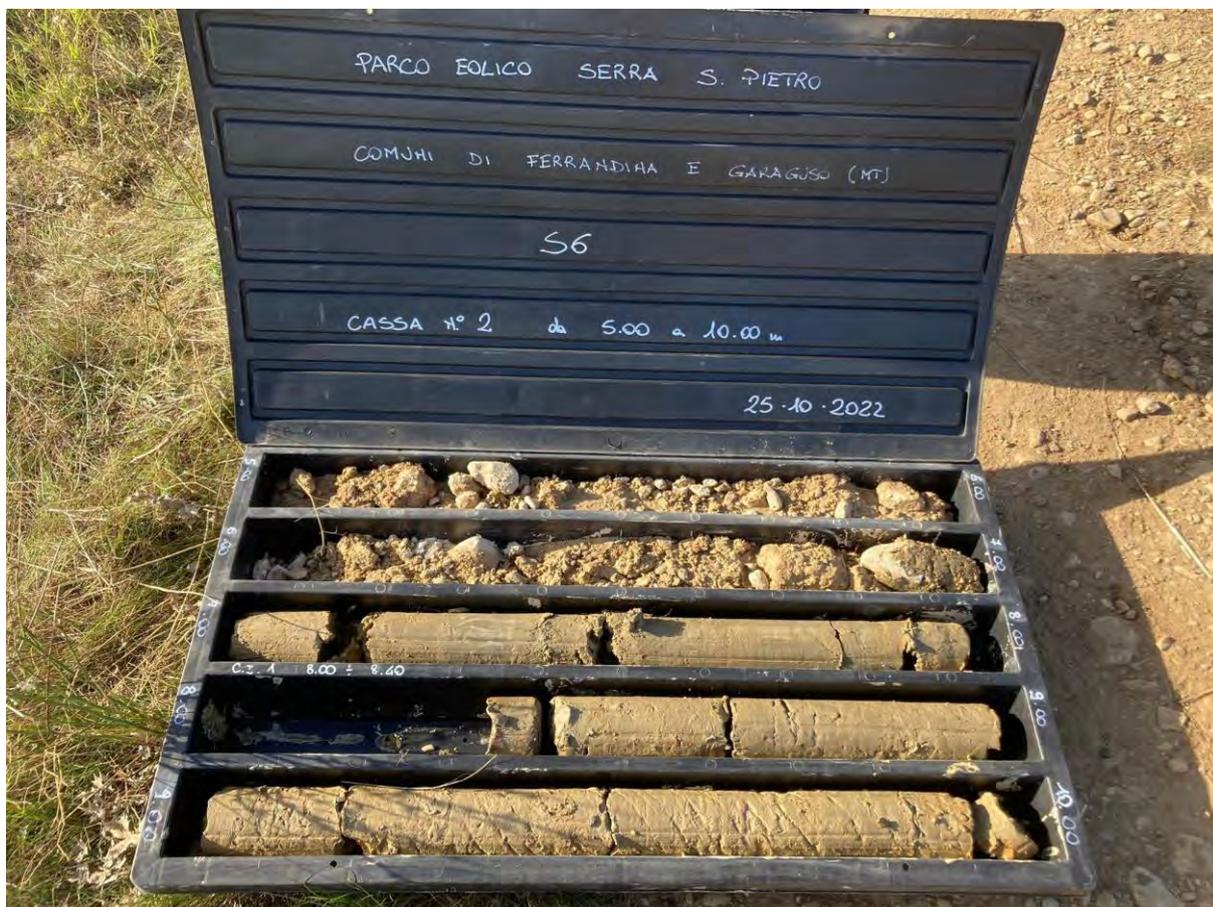
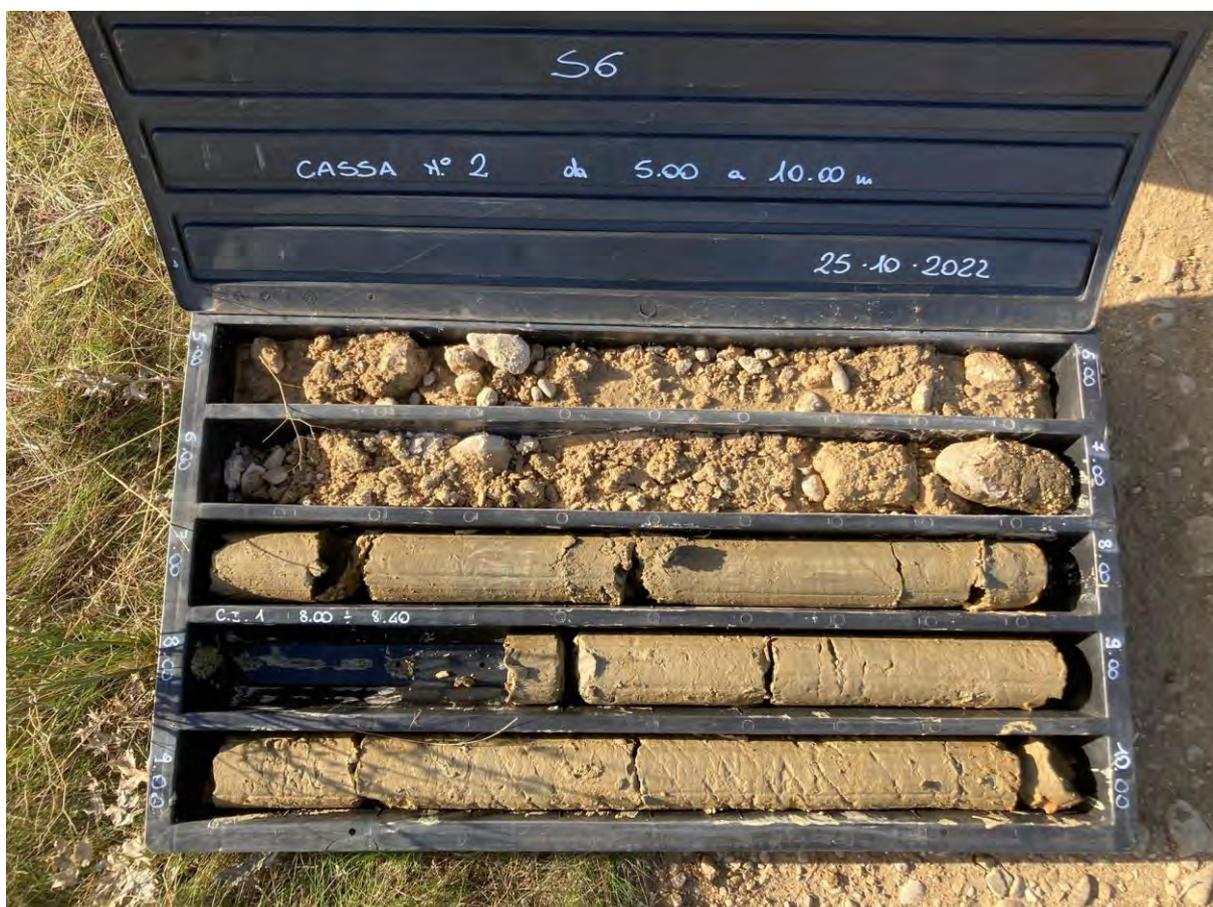
Sondaggio **S6**: profondità da m. 5.00 a m. 10.00

1.00 m								
2.00 m								
3.00 m	7.00 m							
4.00 m								
5.00 m								
6.00 m								
7.00 m			Substrato alterato: Litofacies Argilloso-Siltosa Alternanza di limi argillosi, argille limose a luoghi sabbiose. Si presentano mediamente consistenti, poco plastici e poco compressibili. Risultano umide al tatto. Assumono una colorazione variabile dal grigiastro al marroncino. Sono stati rilevati livelli decimetrici prevalentemente argillosi o limoso sabbiosi. La struttura, dove è apprezzabile, è costituita da una laminazione piano parallela. A luoghi le carote risultano disturbate dai lavori di perforazione e dell'acqua di circolazione.	C1 ind. (8.00-8.40 m)

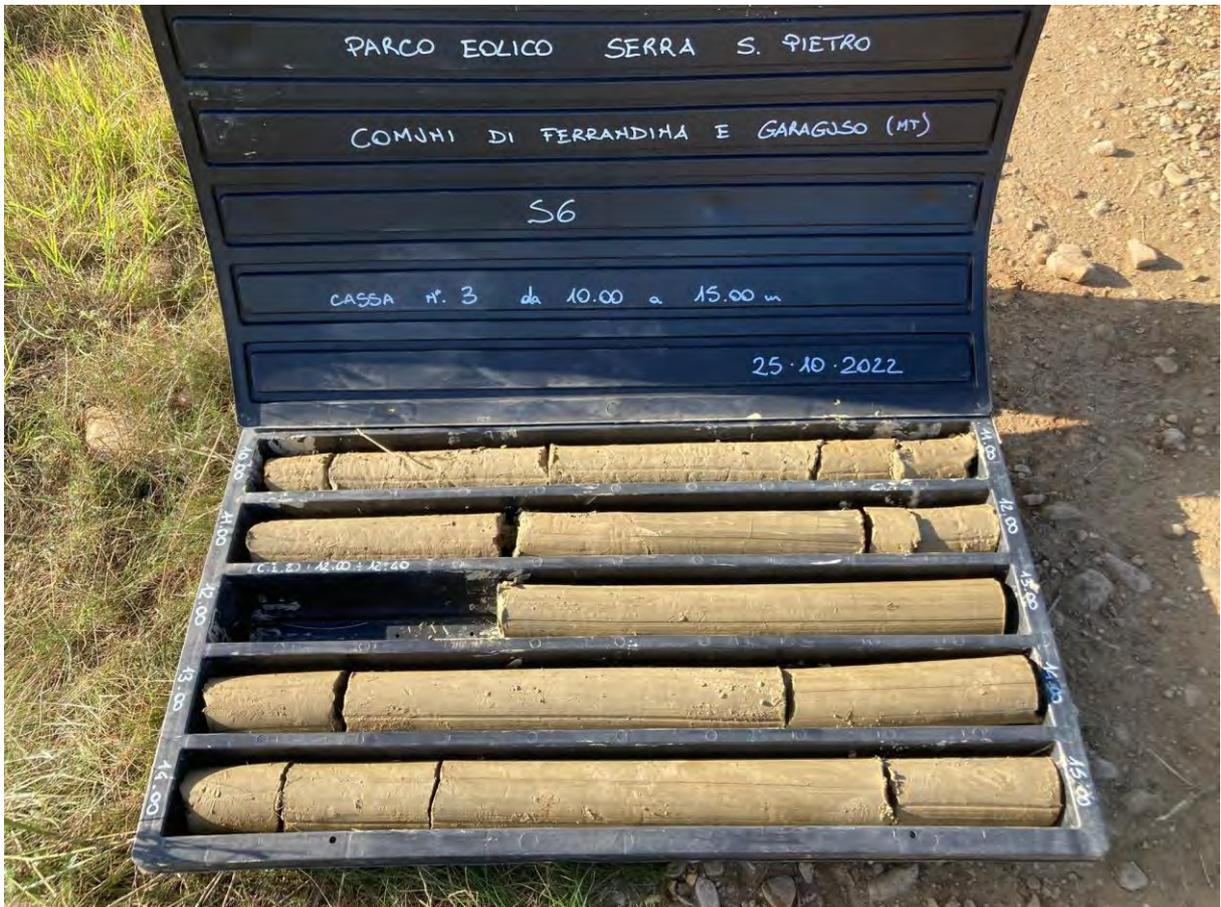
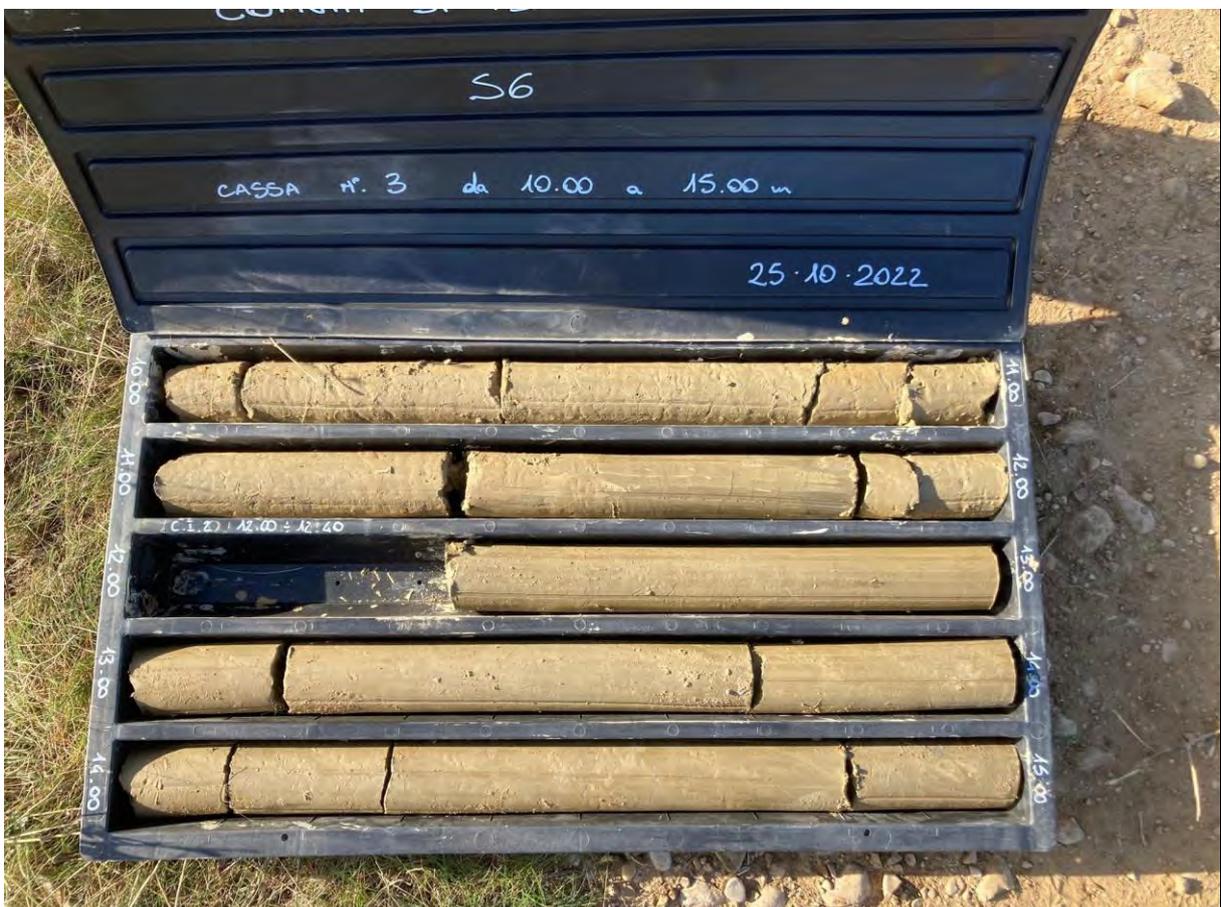
Sondaggio **S6**: profondità da m. 10.00 a m. 15.00
