Diga di Leda (n. arch. SND 652)

Preliminari interventi di miglioramento della sicurezza
idraulica dello sbarramento

PROGETTO ESECUTIVO

**PASSERELLA PEDONALE DI ACCESSO ALLA DIGA
RELAZIONE GEOLOGICO-GEOTECNICA DELLA PARETE DI
APPOGGIO E SOSTEGNO DELLA PASSERELLA**

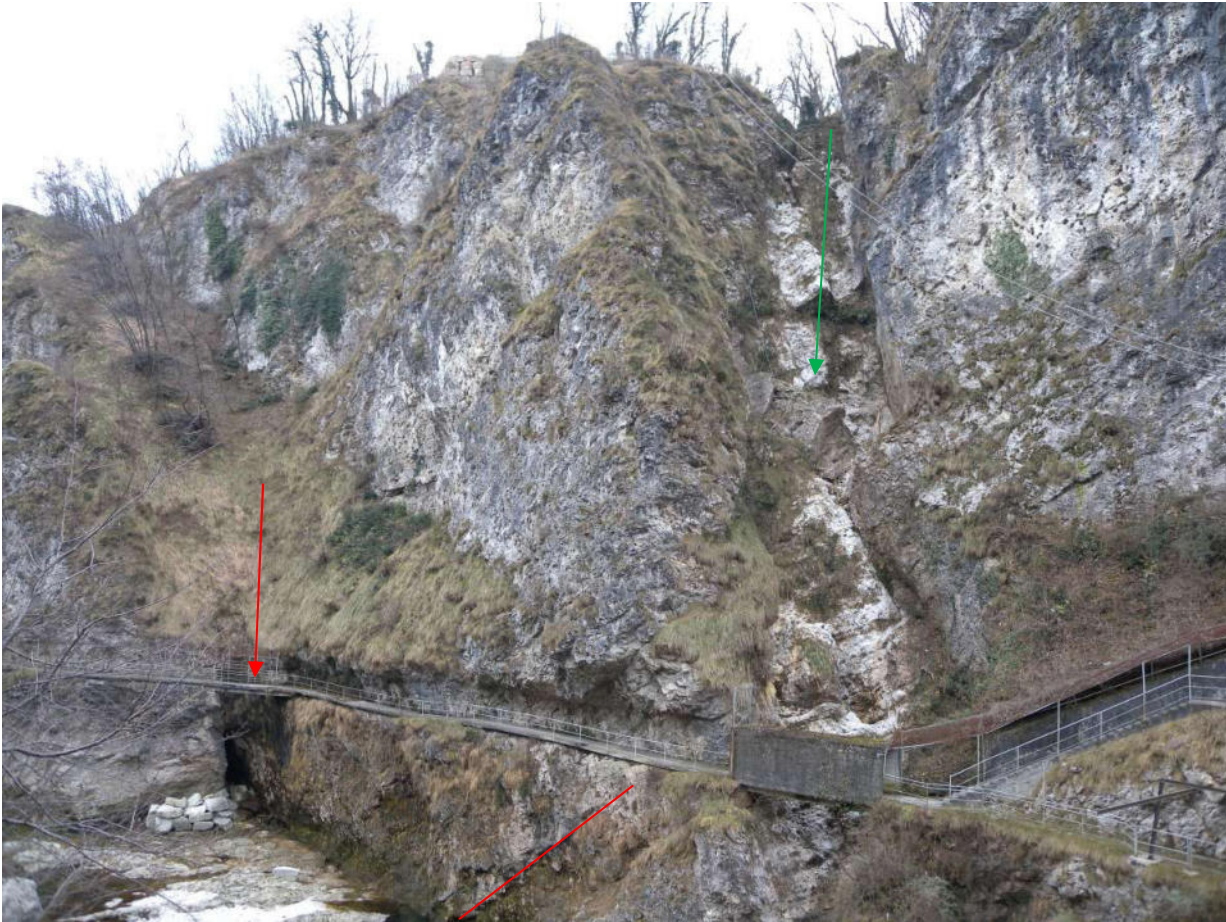
Foto 1: percorso di accesso alla centrale idroelettrica. La freccia indica il tratto in passerella sospesa da consolidare. La linea l'andamento della stratificazione. In verde il canale della confluenza del rio Brentegnan con l'Astico

Il percorso di accesso alla diga è ubicato quasi alla base delle pareti rocciose che formano la caratteristica forra naturale del fiume Astico nel tratto tra Meda e Piovene, in destra idrografica (foto 1).

profondo canalone in roccia (vedi in foto 1), che riceve le acque del rio che scende dalla val Brentagnan. La frattura/faglia segna una profonda discontinuità nella stratificazione ed ha permesso il formarsi di una modesta vallecola in parte riempita di detriti. La passerella permette di passare la frattura cavernosa alla base.

Sulle pareti della forra la stratificazione piano parallela risulta solo localmente ben evidente con strati di spessore compreso tra 1 e 1,5 m; la direzione di immersione media degli strati è dispersa tra WSW e SW (dip-direction $110 \div 145^\circ$), con inclinazione media (dip $30-40^\circ$), quindi rispetto alla stratificazione la forra è circa trasversale (vedi foto 1).

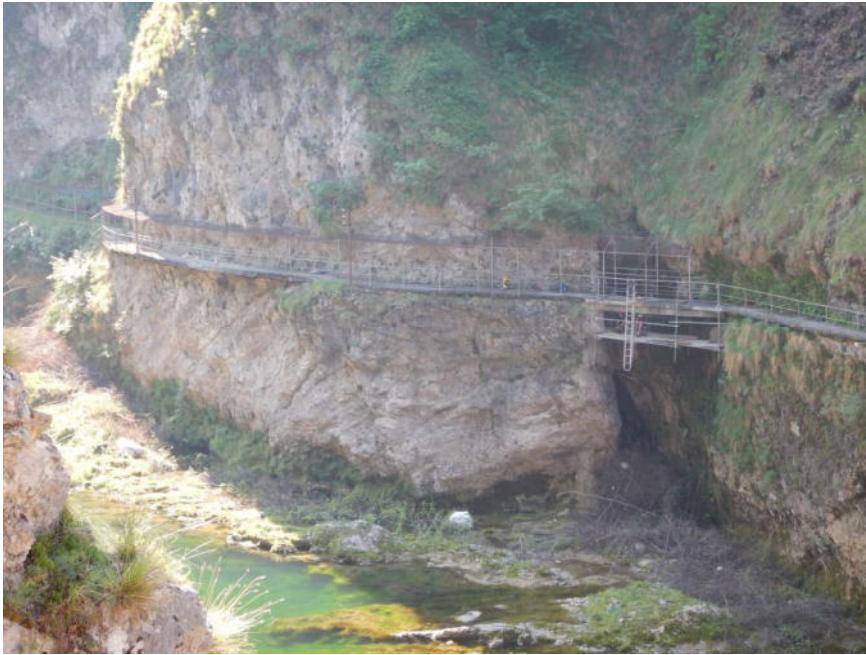
Foto 1: tratto di passerella da consolidare

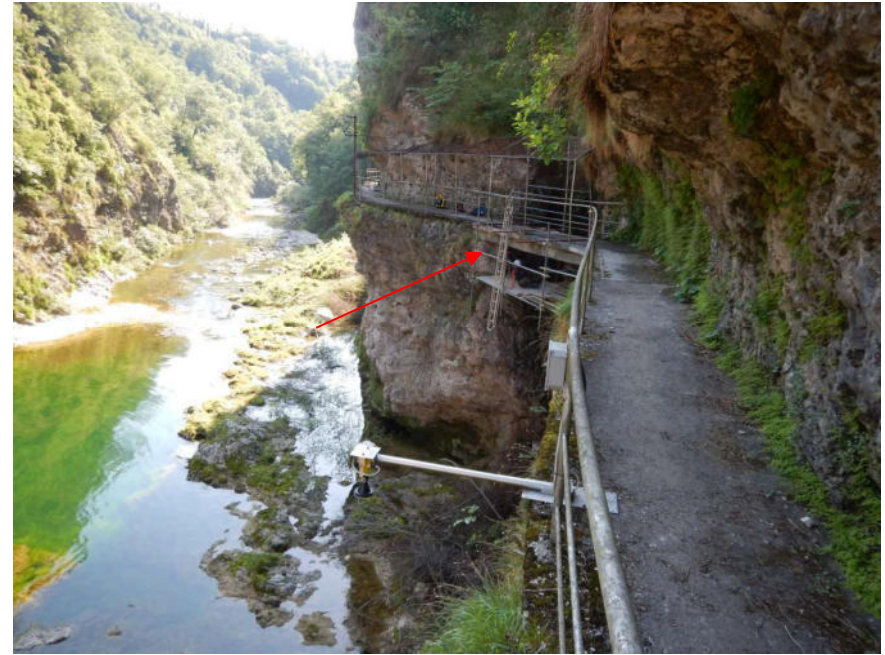
Foto 2: tratto da consolidare. La freccia indica il masso detensionato della foto successiva

Durante le calate in corda lungo le pareti per la redazione delle precedenti relazioni, sono state messe in evidenza diverse situazioni di dissesto, principalmente dovute alla presenza di massi in equilibrio precario o a zone di particolare fatturazione. Una di queste masse interessa proprio il piano di appoggio della spalla orientale della passerella (foto 2 e 3 in documentazione fotografica allegata).

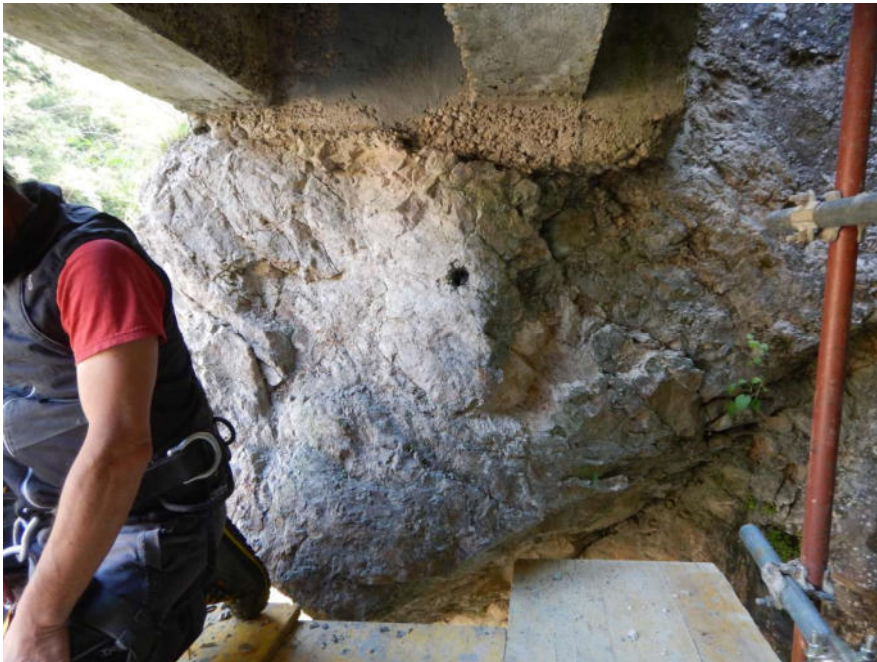
Foto 3: masso fratturato che sostiene la spalla orientale della passerella

In particolare l'attenzione di questo studio va ad un masso che sostiene una delle spalle della passerella, intensamente fratturato, con fratture parietali che minacciano di farlo collassare (foto 3).
