**Progetto di fattibilità tecnica ed economica del Raddoppio Cosenza-Paola/S. Lucido  
 (galleria Santomarco). CUP: J71J20000110008 – II RIPUBBLICAZIONE**

## ALLEGATO TECNICO

#### Progetto di fattibilità tecnica ed economica del Raddoppio Cosenza-Paola/S. Lucido

#### (Galleria Santomarco)

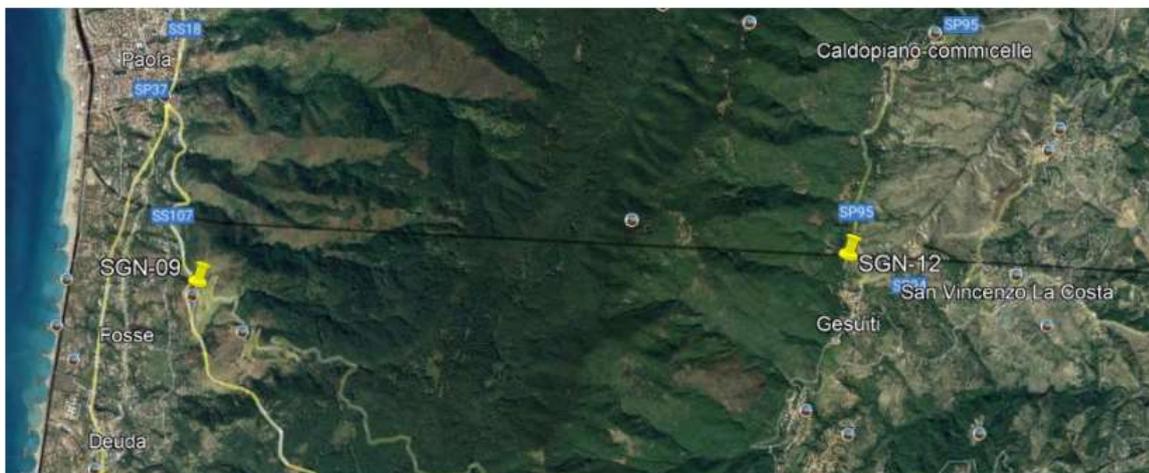
Figura 6-2: Ubicazione punti di indagine terreni per verifica amianto

RFI ha condotto due sondaggi specifici per l'amianto [RFI, RelGeo], riportando il livello di rischio di presenza di amianto come "basso" [RFI, RisultGal] fino alla progressiva 10.070 e "assente" a seguire. Dai due sondaggi condotti (SGN9 e SGN12\_Gall, il primo svolto su gneiss, il secondo svolto in galleria su scisti epidotici, come da foto a seguire) non è emersa la presenza di amianto. Pur se la scelta di questi due punti di indagine illustrati nella figura a seguire lascia qualche perplessità, il completamento delle analisi è previsto per la fase di gara.

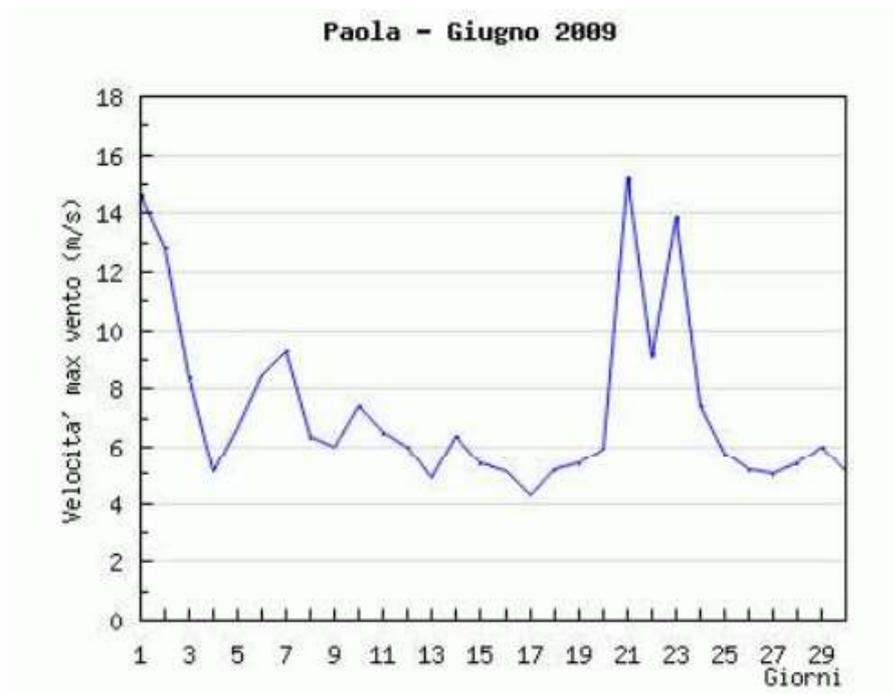
Di seguito i dati di vento di giugno 2009 misurati nella stazione di Paola, dove si possono notare velocità che superano i 15 m/s:

Come gli abitanti delle rispettive popolazioni ben sanno, non si possono assolutamente accostare Paola e Cosenza quando si parla di venti. Si legge in [CdP, 2010]: "Per la conformazione morfologica del suo territorio, Paola è sottoposta, non di rado, a violenti venti di tramontana, vento freddo, spesso violento, che spira da Nord, investendo per intero il suo territorio. e anche da venti di libeccio e grecale".

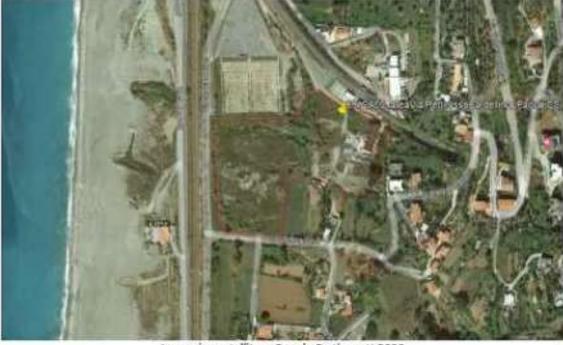
Identificativo del sito	091SA05_areaVia PettirosoCardellino_Paola (CS)	Coordinate	39.347018° 16.040271°	Distanza dalle opere in progetto	0 m
Regione	Calabria	Provincia	Cosenza	Comune	Paola
Ortofoto

<p>Immagine satellitare Google Earth - sett 2020</p>		Inquadramento urbanistico

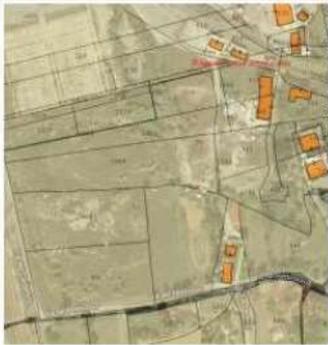
<p>Foglio: 21 P.lle: 447, 618, 944, 950, 1004, 1076-1079, 1082, 1087, 1088 Destinazione d'uso: Zone terziarie - Zone a prevalente destinazione terziaria (P.R.G.)</p>	
Attività presente o svolta	<input type="checkbox"/> SI <input checked="" type="checkbox"/> NO NOTE:	Sito censito in anagrafe regionale dei siti contaminati	<input type="checkbox"/> SI <input checked="" type="checkbox"/> NO NOTE:	Presenza di degrado/ Presenza di rifiuti	<input checked="" type="checkbox"/> SI <input type="checkbox"/> NO Tipo di materiale: inerti Quantità stimata: più di 3 mc Area verde in stato di abbandono
Accessibilità delle aree e proprietà delle aree	<input checked="" type="checkbox"/> PRIVATO NON REPERIBILE <input type="checkbox"/> PRIVATO <input type="checkbox"/> PUBBLICO (da verificare)	Sopralluogo eseguito in data	07/12/2021	Informazioni sulle aree

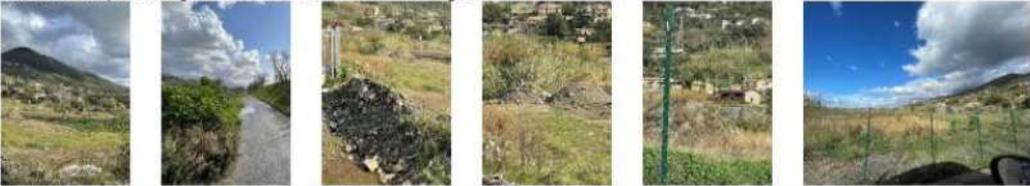
Stato dei luoghi	Area recintata in stato di abbandono per visibile vegetazione alta e cumuli di rifiuti di materiale eterogeneo.
