IMPIANTO INTEGRATO AGRIVOLTAICO

COMUNE DI NARDO' (LE)

PROGETTO DEFINITIVO IMPIANTO AGRIVOLTAICO

Censimento e Risoluzione delle Interferenze

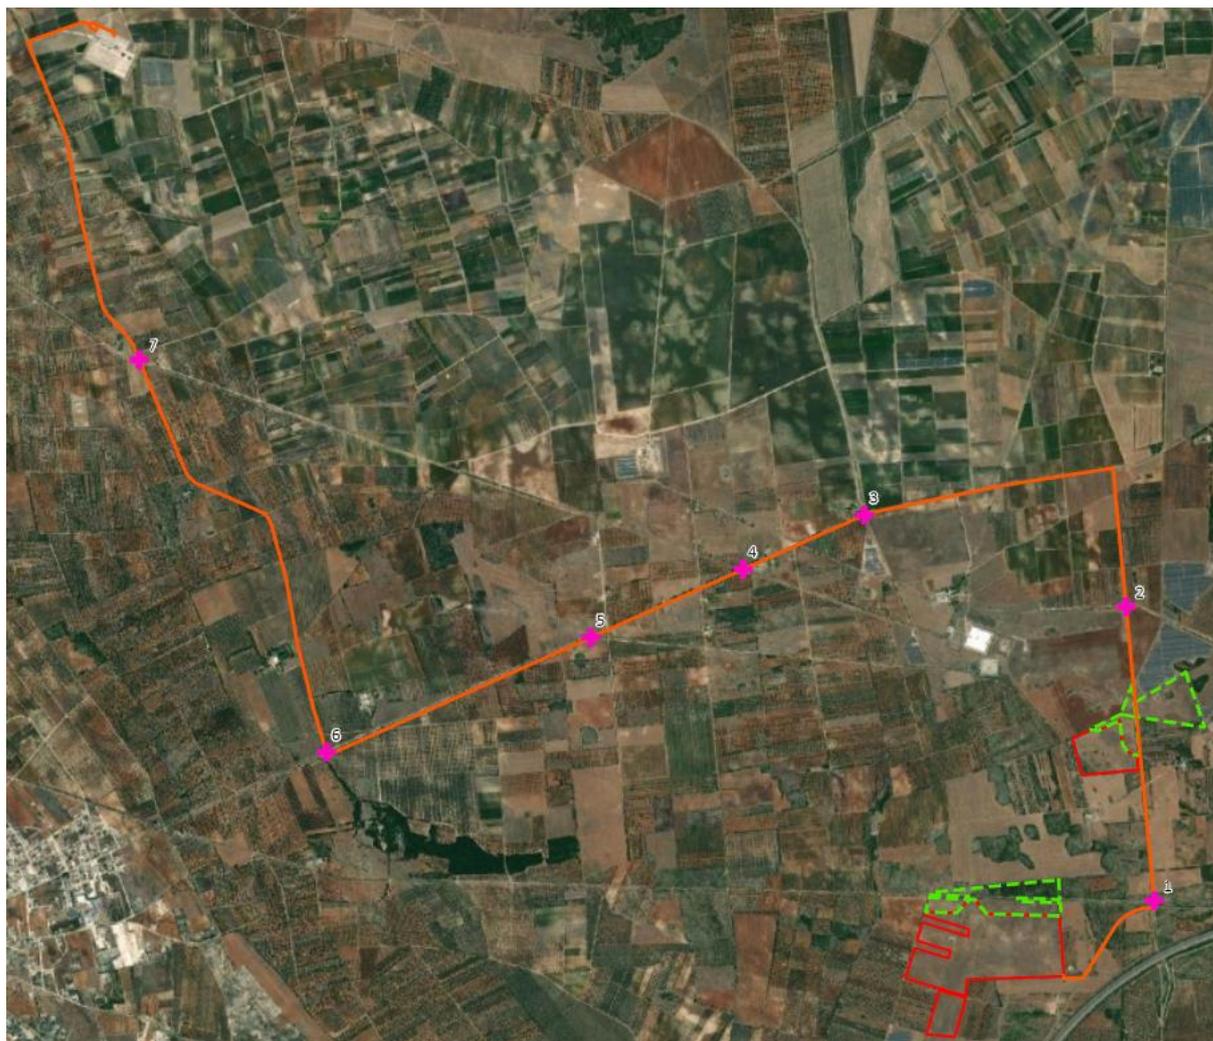
Figura 3.1: Rilievo Linea di Connessione

Le principali interferenze rilevate lungo il percorso della linea di connessione risultano essere progressivamente le seguenti:

COMUNE DI SAN SEVERO				
ID	Descrizione Attraversata	Opera	Ente Interessato	Risoluzione
1	Rete Irrigua Consorzio dell'Arneo		Consorzio di Bonifica dell'Arneo	Attraversamento con T.O.C.
2	Rete Acquedotto		Acquedotto Pugliese	Attraversamento con T.O.C.
3	Rete Acquedotto		Acquedotto Pugliese	Attraversamento con T.O.C.

4	Rete Acquedotto	Acquedotto Pugliese	Attraversamento con T.O.C.
5	Rete Acquedotto	Acquedotto Pugliese	Attraversamento con T.O.C.
6	Rete Acquedotto	Acquedotto Pugliese	Attraversamento con T.O.C.
7	Rete Acquedotto	Acquedotto Pugliese	Attraversamento con T.O.C.
