Regione Basilicata

**PROGETTO PER LA REALIZZAZIONE
 DI UN PARCO FOTOVOLTAICO PER LA PRODUZIONE DI ENERGIA ELETTRICA,
 DELLE OPERE CONNESSE E DELLE INFRASTRUTTURE INDISPENSABILI**
 Comune di Stigliano (MT) e Comune di Craco (MT)

PROGETTO DEFINITIVO

A4.5
Carta potenziale archeologico

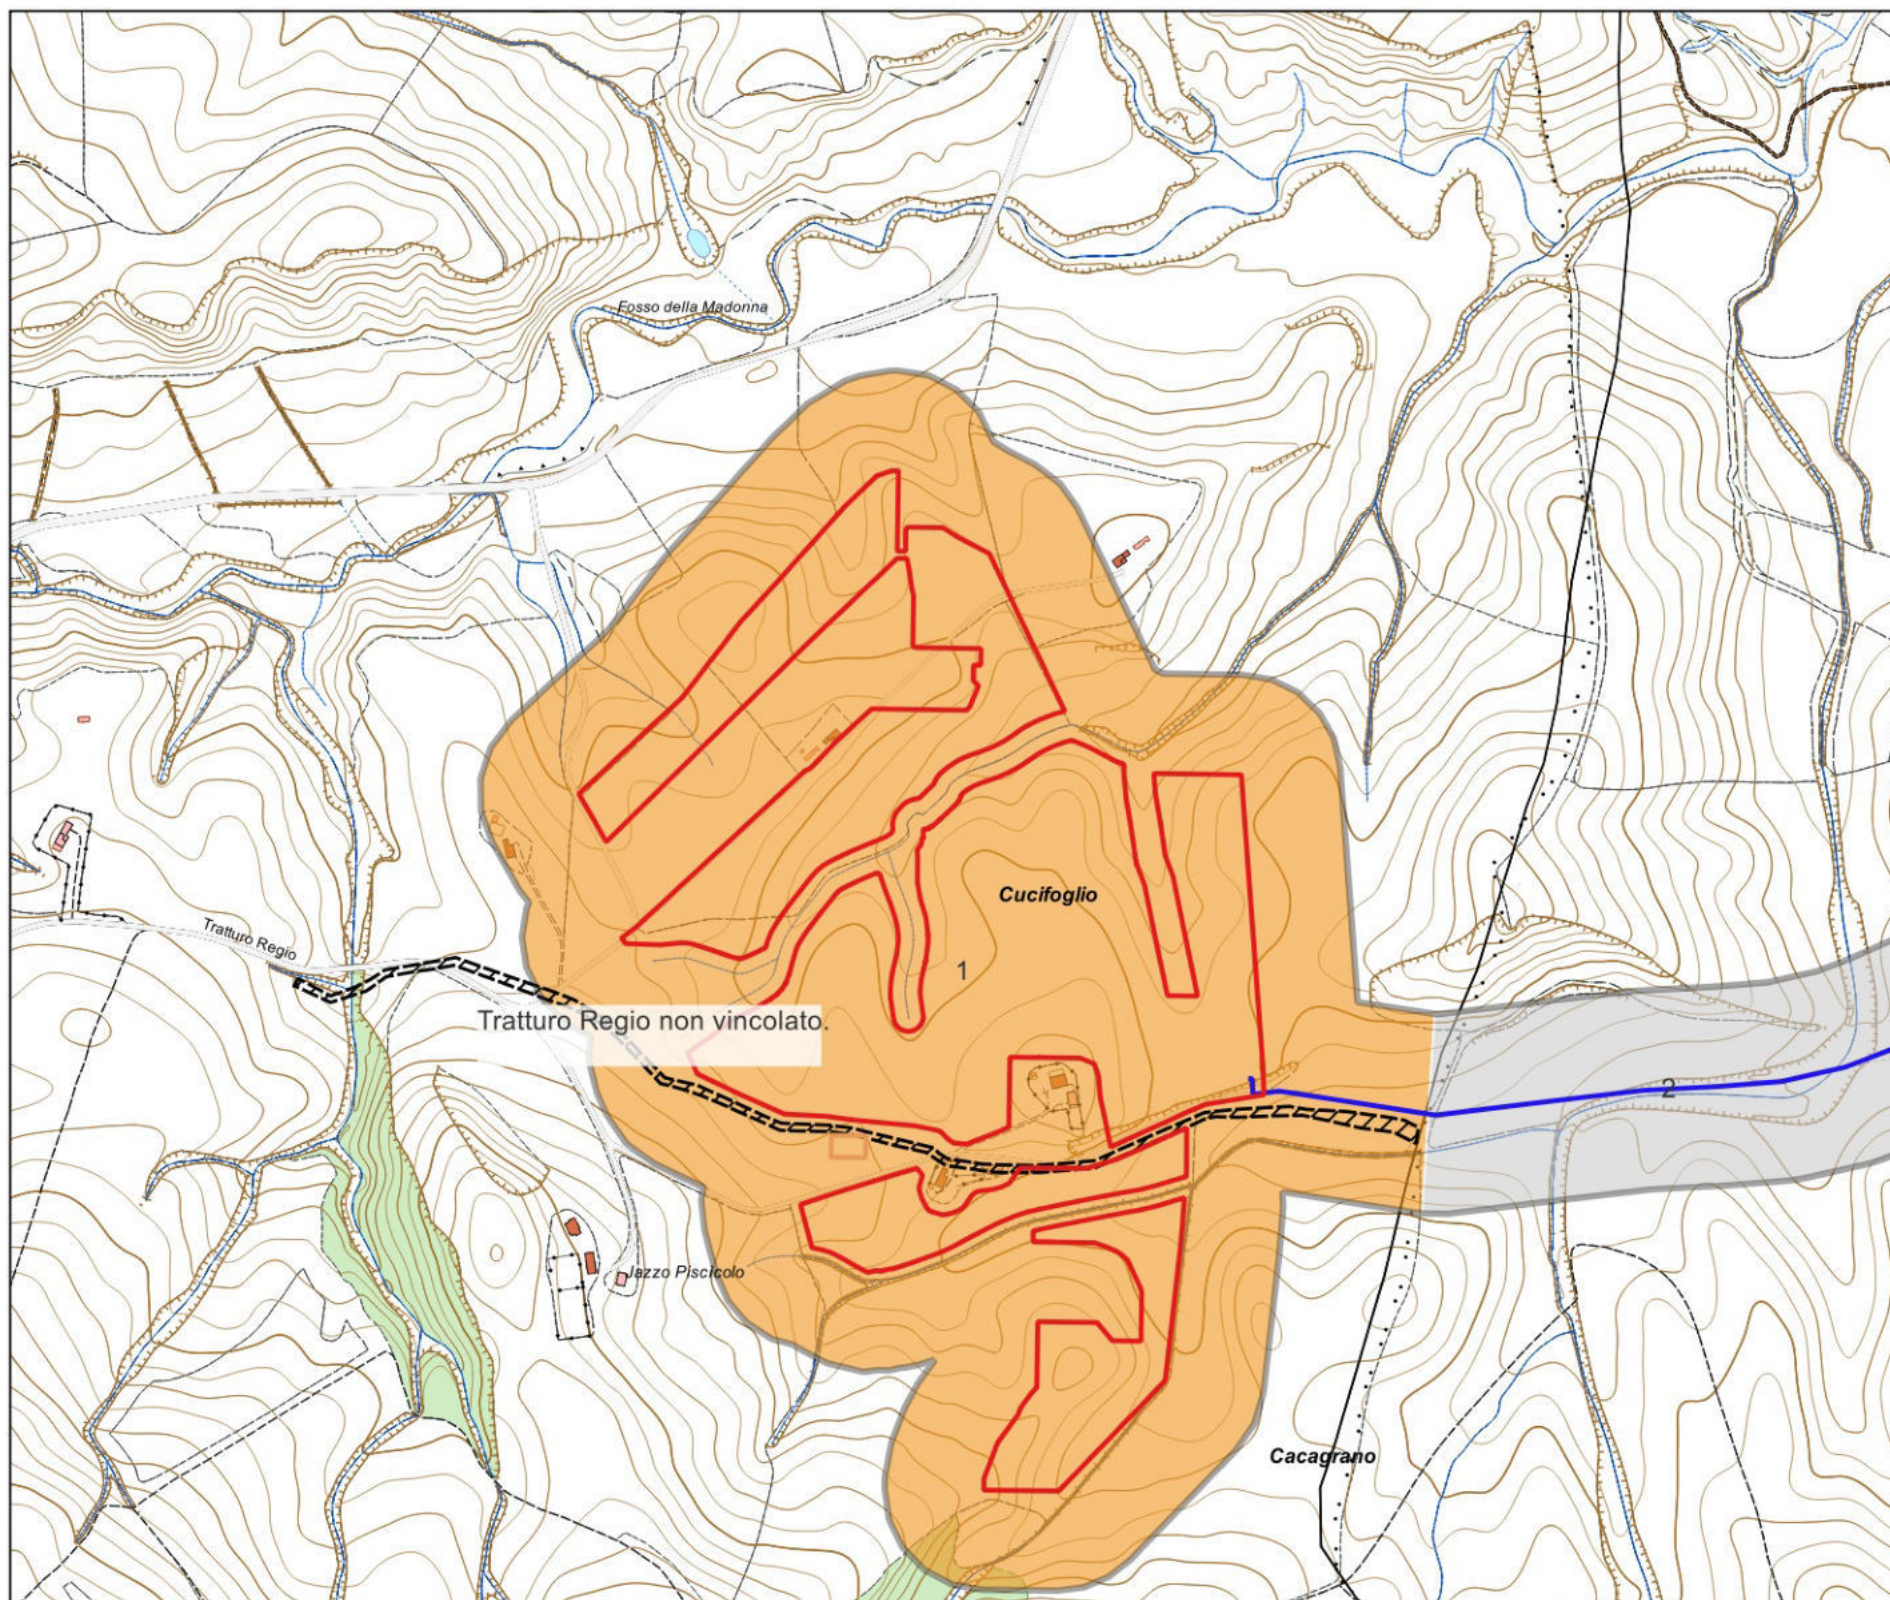
CARTA DEL POTENZIALE - SABAP-BAS_2022_00044-MS_000001 - area 1

potenziale medio - affidabilità buona

L'area ricognita ha restituito alcuni materiali (fr. ceramici e fr. architettonici), non identificabili come una vera e propria UT a causa della loro disomogenea concentrazione ed esigua quantità. L'area, inoltre, è interessata dalla presenza di un antico percorso viario, cd. Tratturo Regio, non vincolato. La survey non ha permesso di rintracciare i limiti del tratturo, probabilmente intaccati e stravolti dalle continue arature.

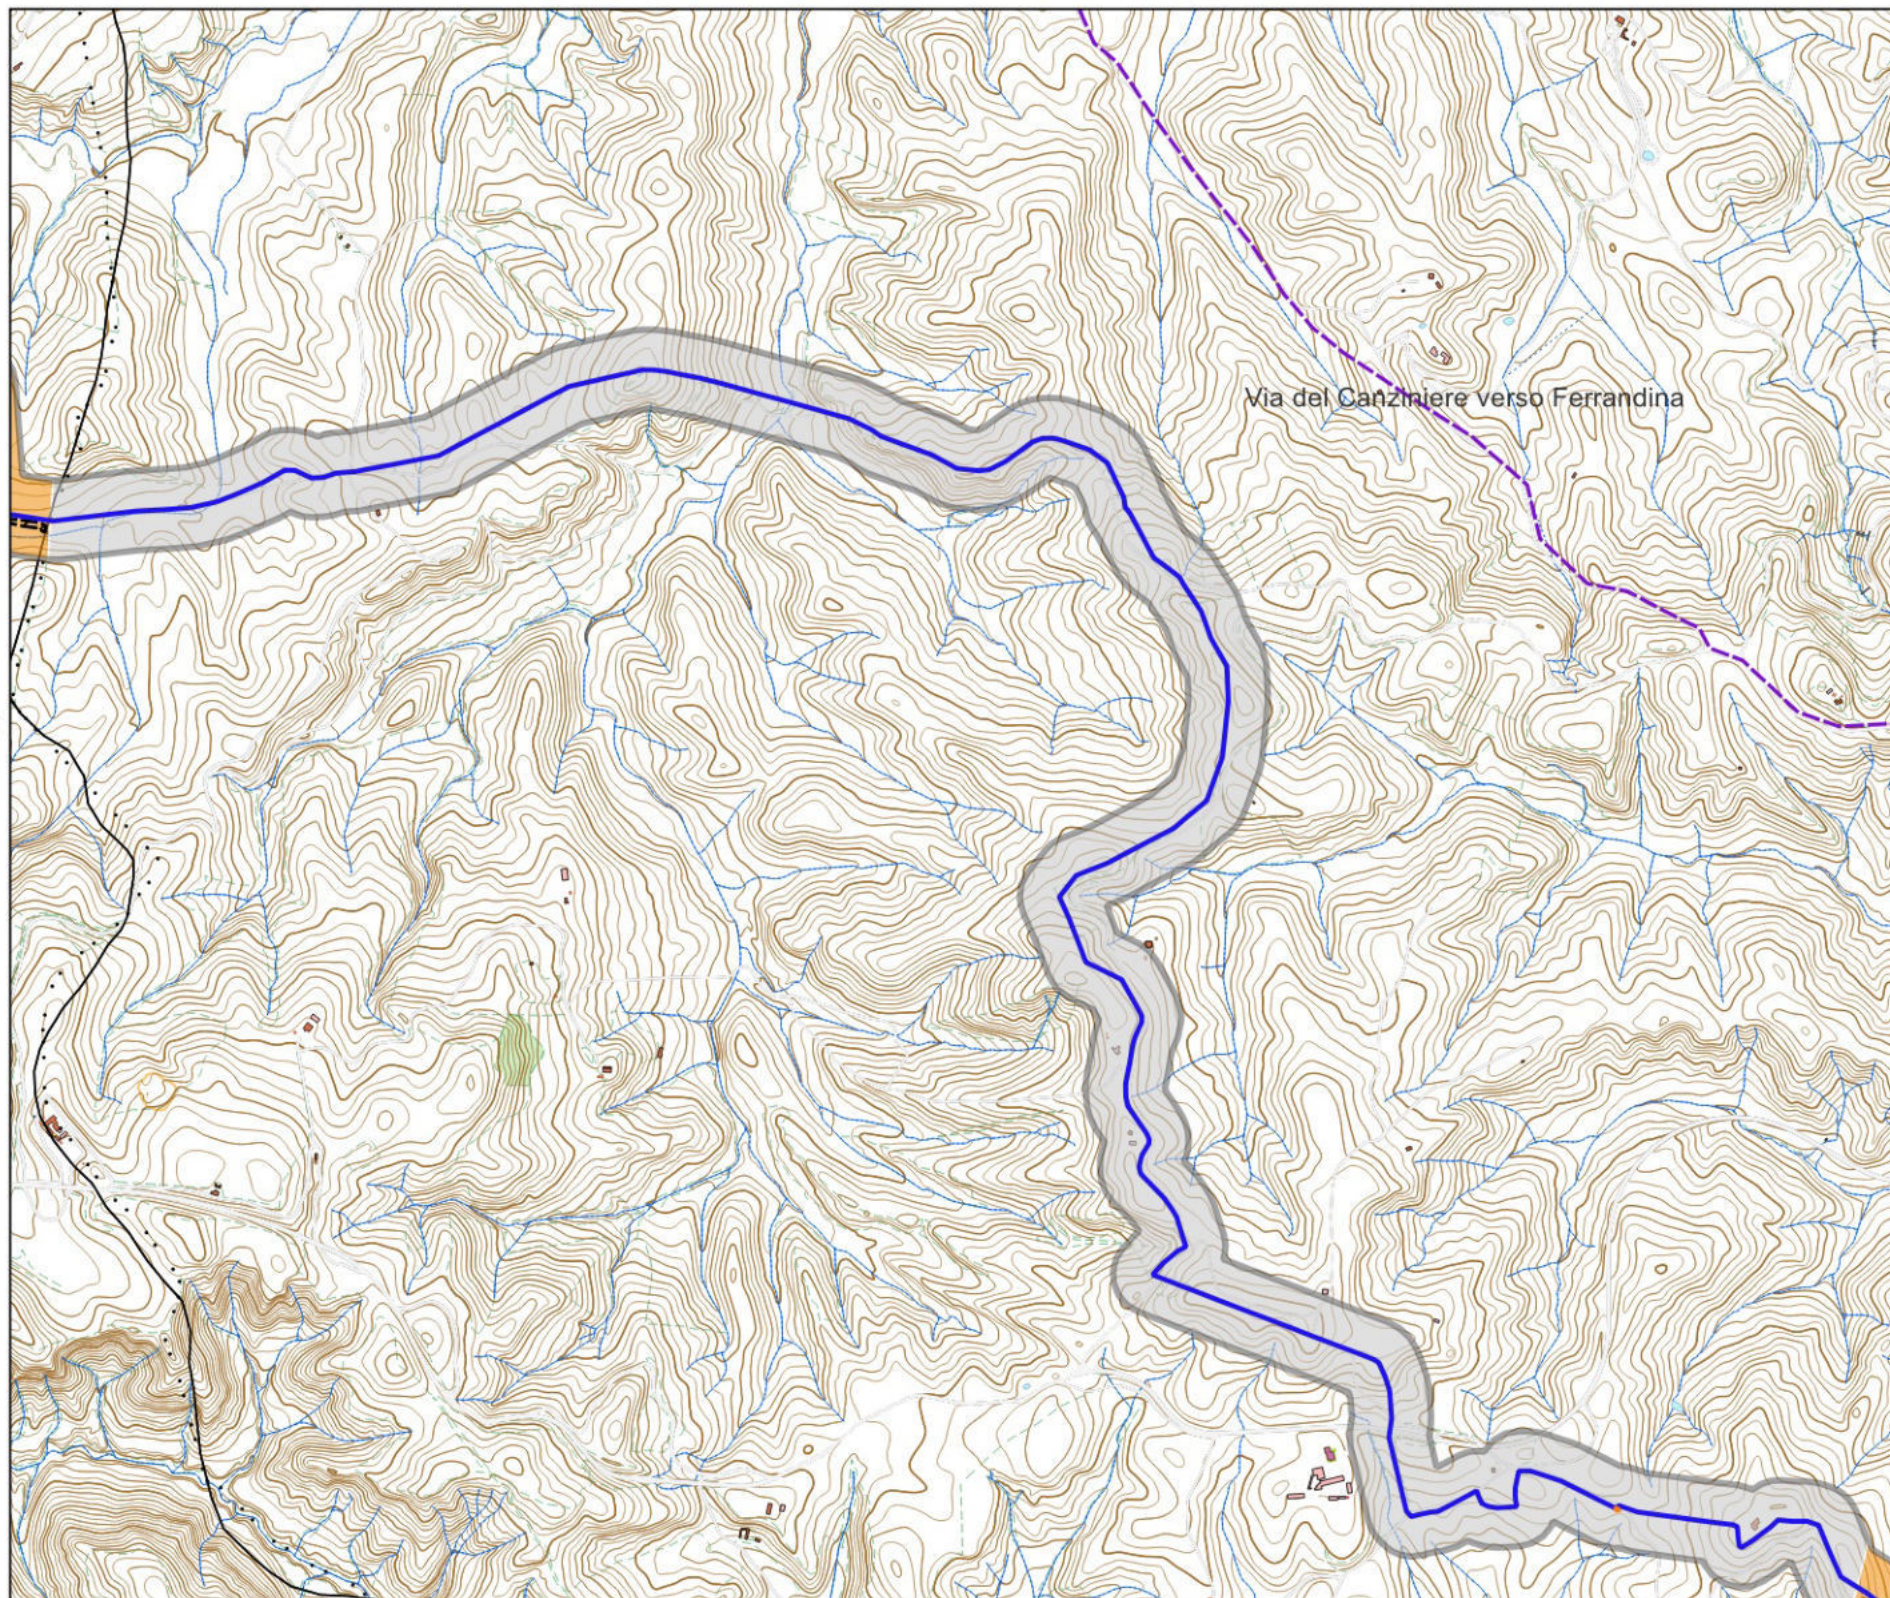
CARTA DEL POTENZIALE - SABAP-BAS_2022_00044-MS_000001 - area 2

potenziale non valutabile - affidabilità discreta

La ricognizione non ha portato all'individuazione di nessun elemento, nè sono note evidenze da bibliografia. La lettura del terreno risulta compromessa da una visibilità insufficiente.

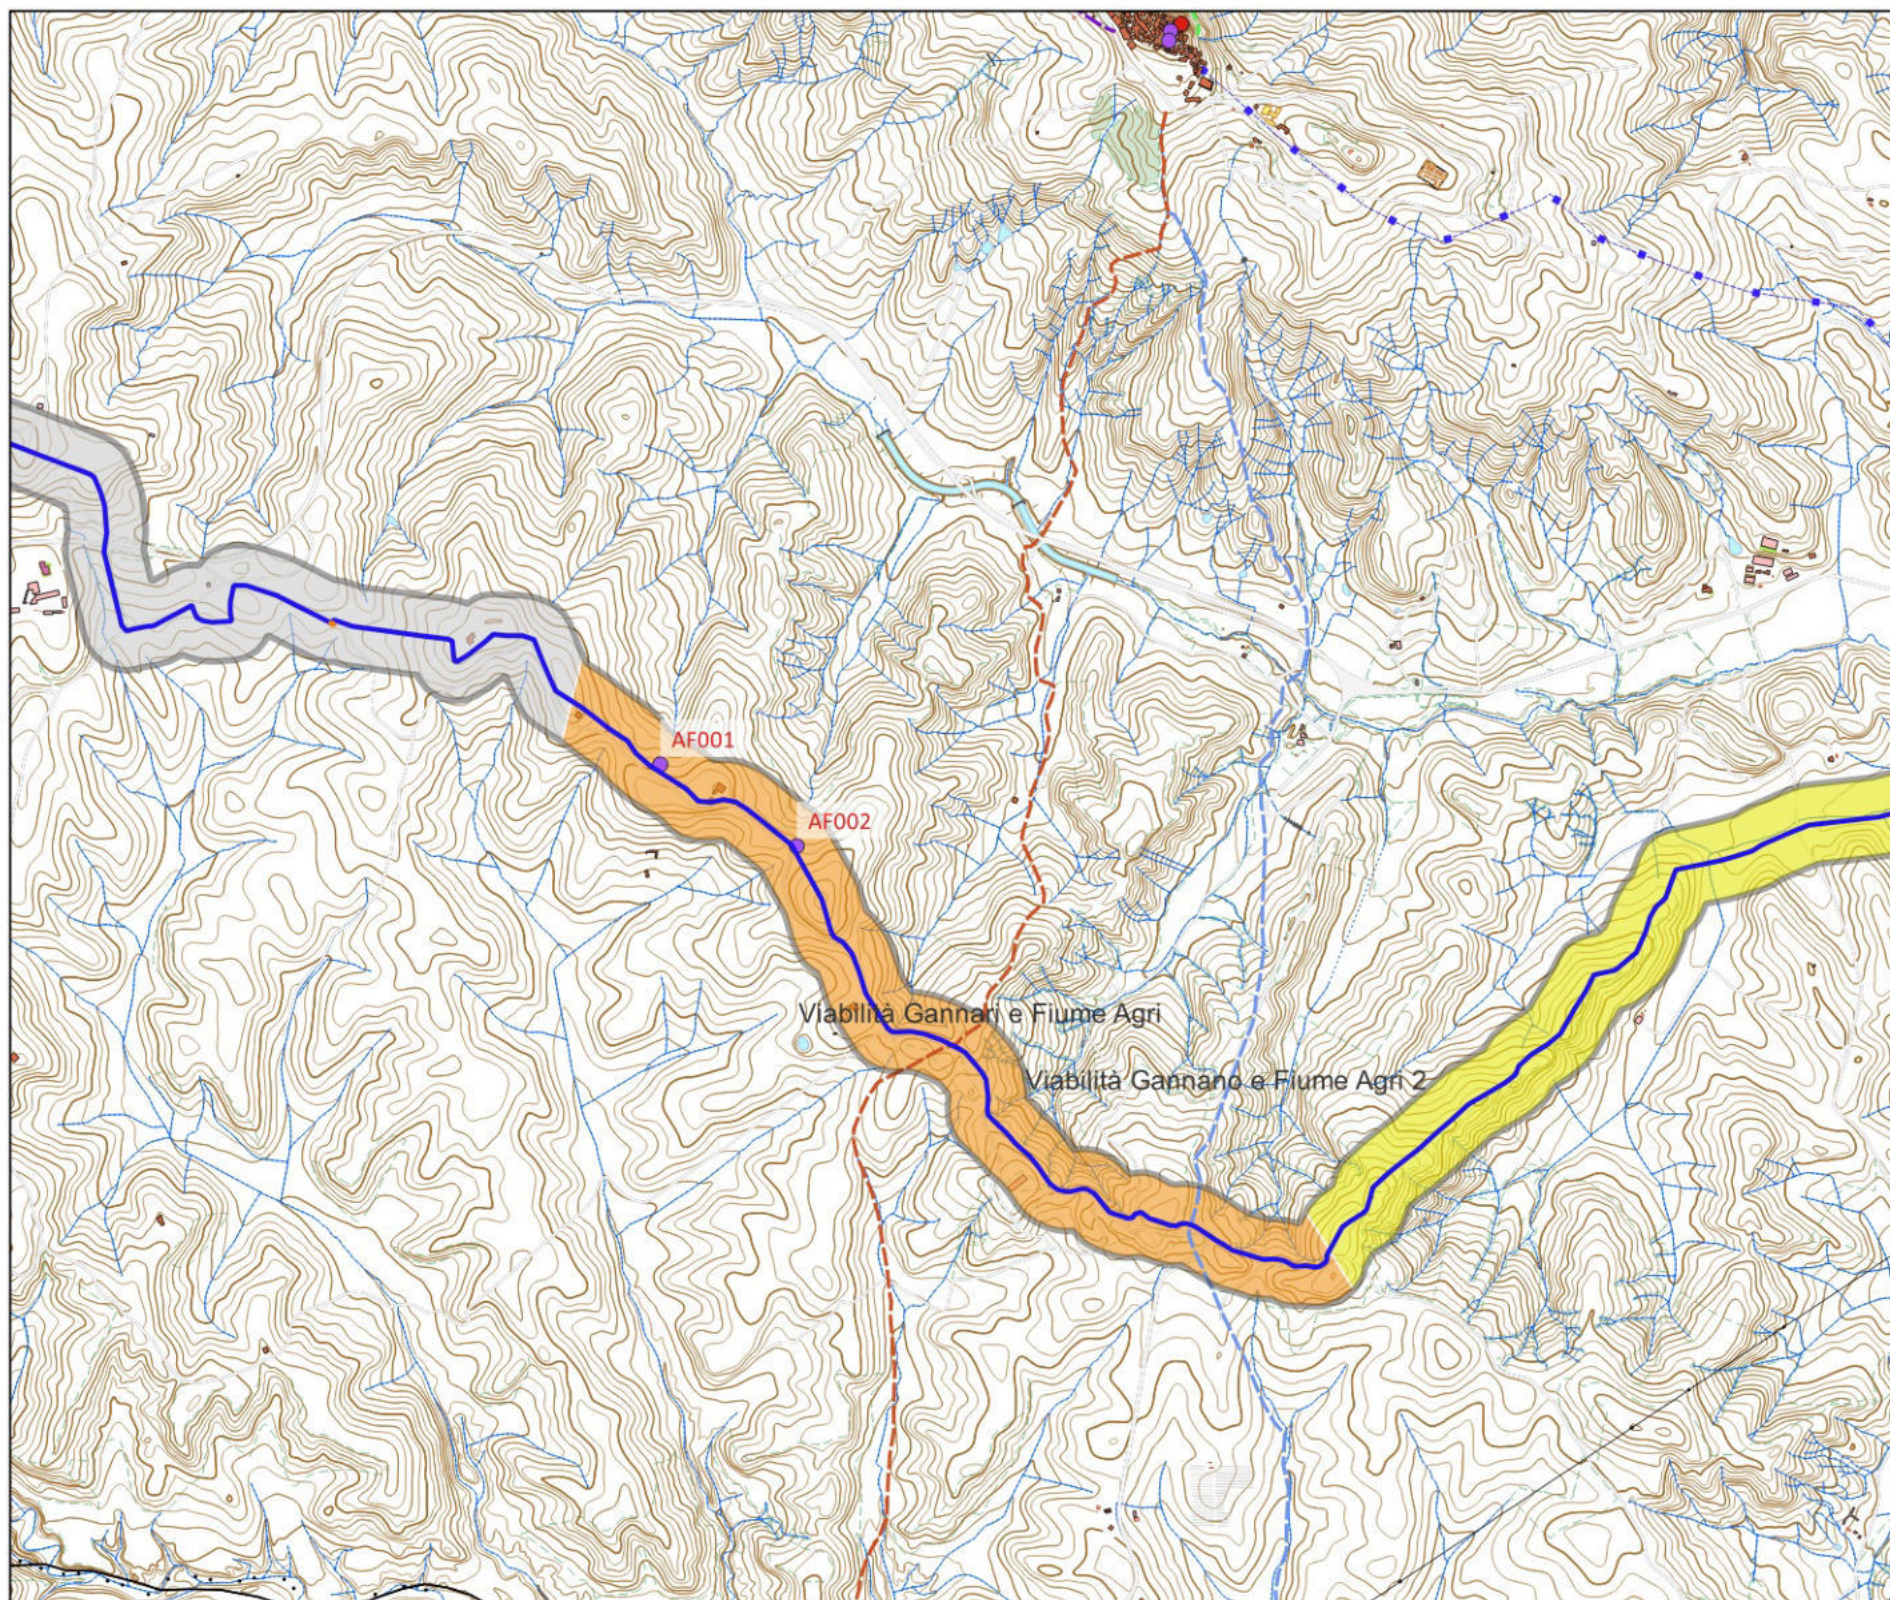
CARTA DEL POTENZIALE - SABAP-BAS_2022_00044-MS_000001 - area 3

potenziale medio - affidabilità buona

L'area è interessata dalla presenza di alcuni tracciati viari antichi non vincolati il cui tracciato è stato ipotizzato sulla base della cartografia storica. Si registra, inoltre, la presenza di due AF n.1-2. Il riscontro su campo non ha fornito ulteriori elementi, a causa di una pessima visibilità dell'area.

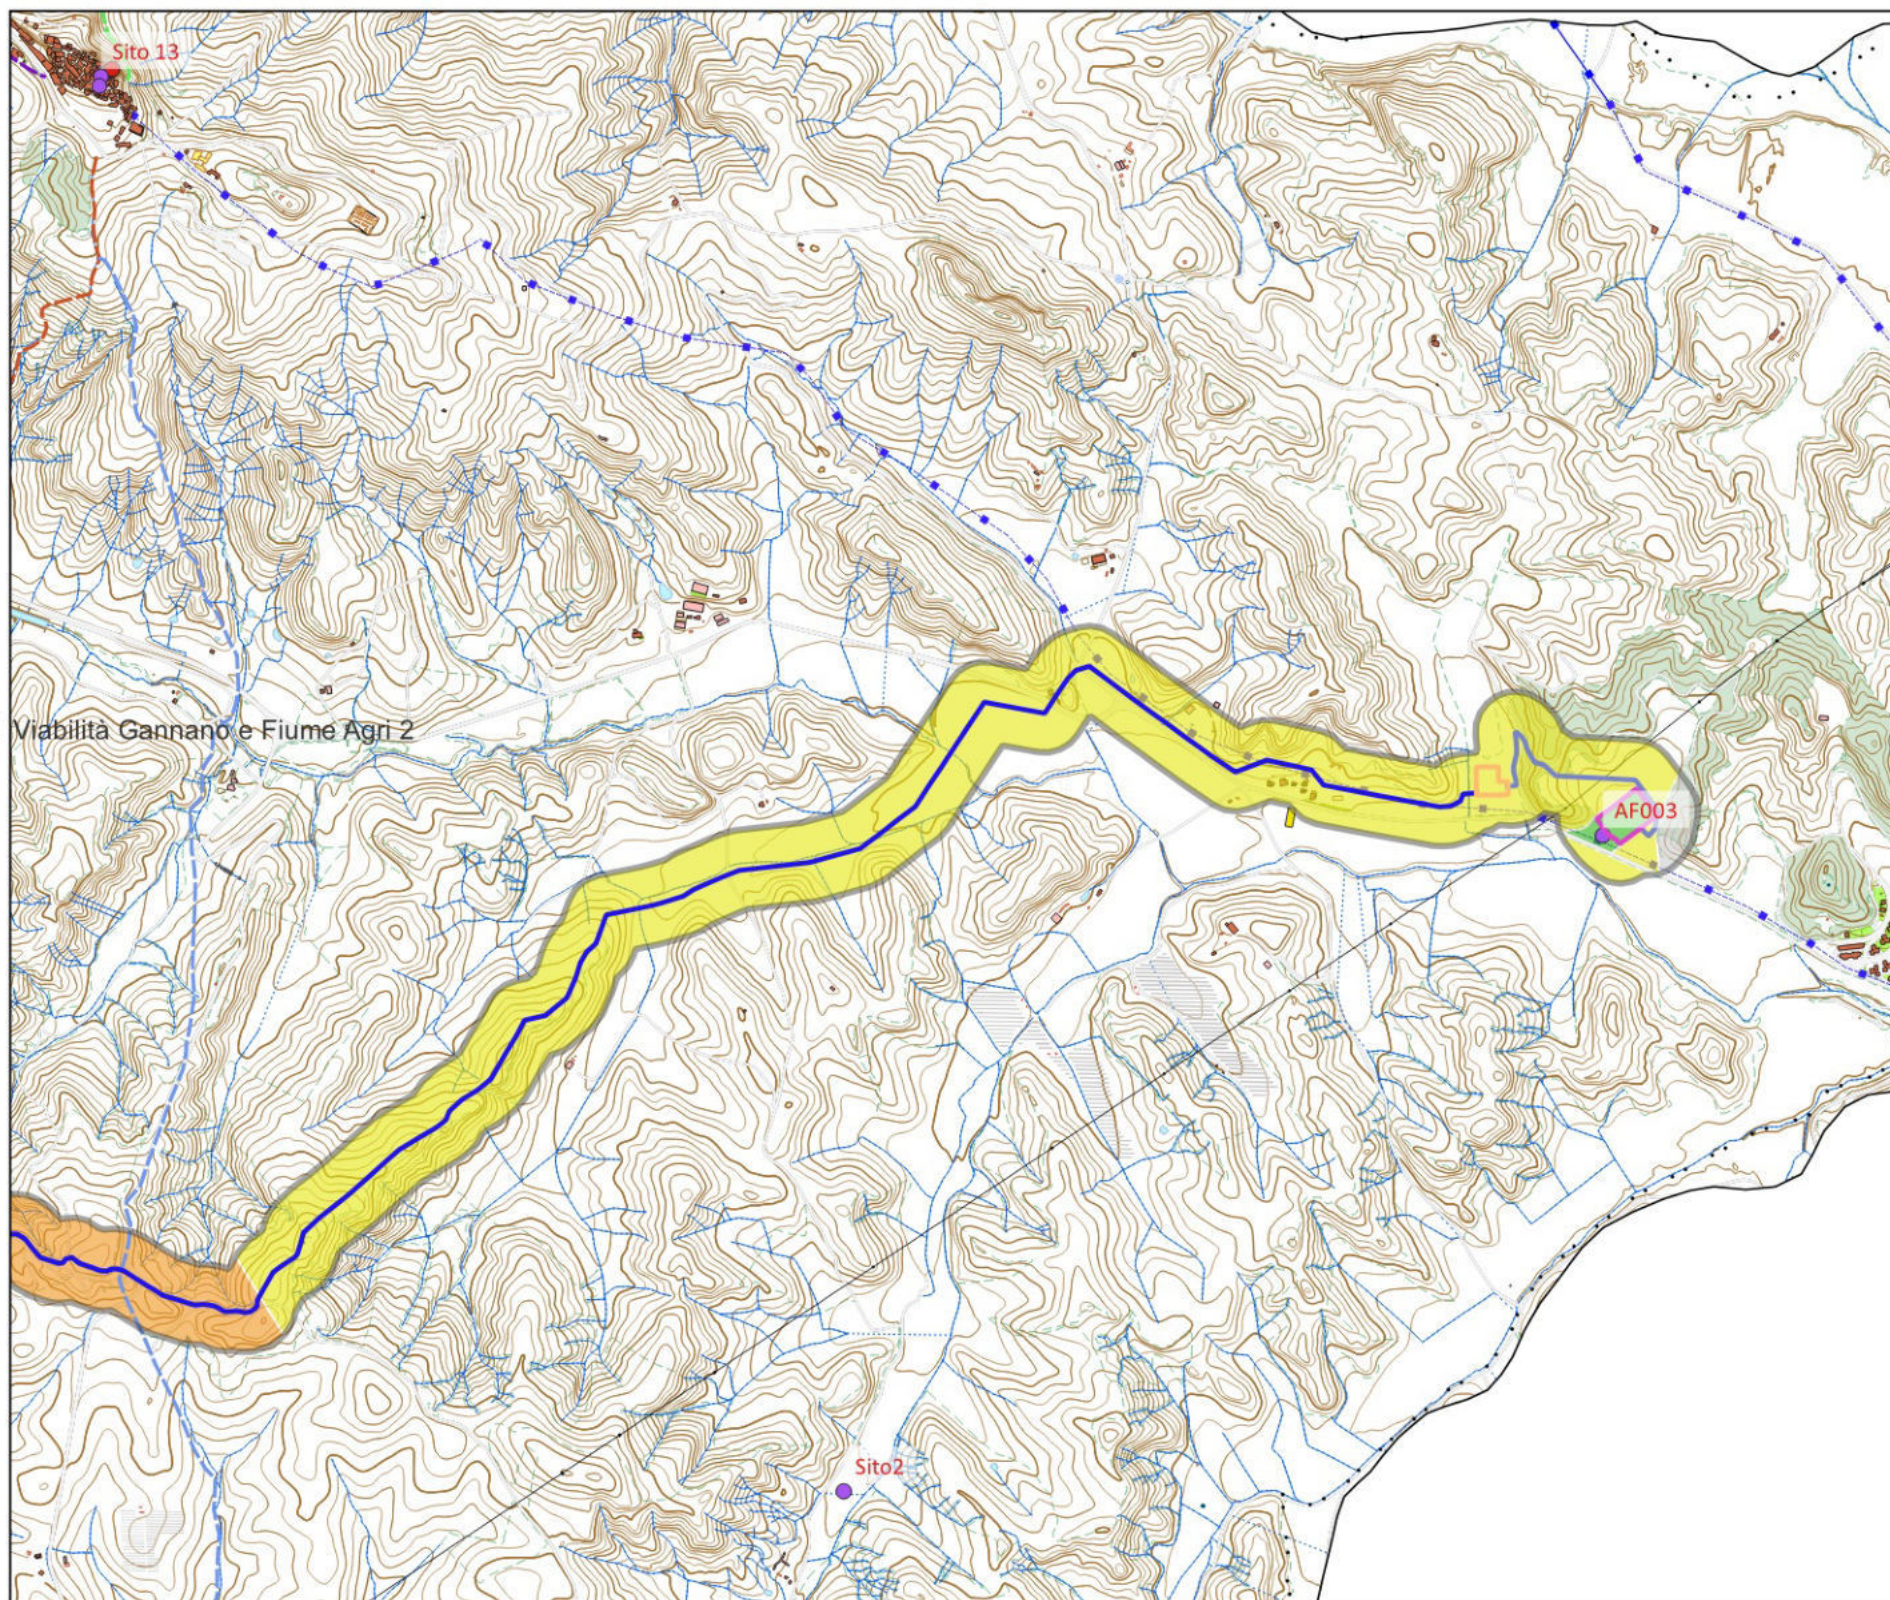
CARTA DEL POTENZIALE - SABAP-BAS_2022_00044-MS_000001 - area 4

potenziale basso - affidabilità discreta

La ricognizione non ha portato all'individuazione di nessun elemento, nè sono note evidenze da bibliografia. La lettura del terreno risulta compromessa da una visibilità insufficiente. Si segnala, inoltre, la presenza di altri sottoservizi.

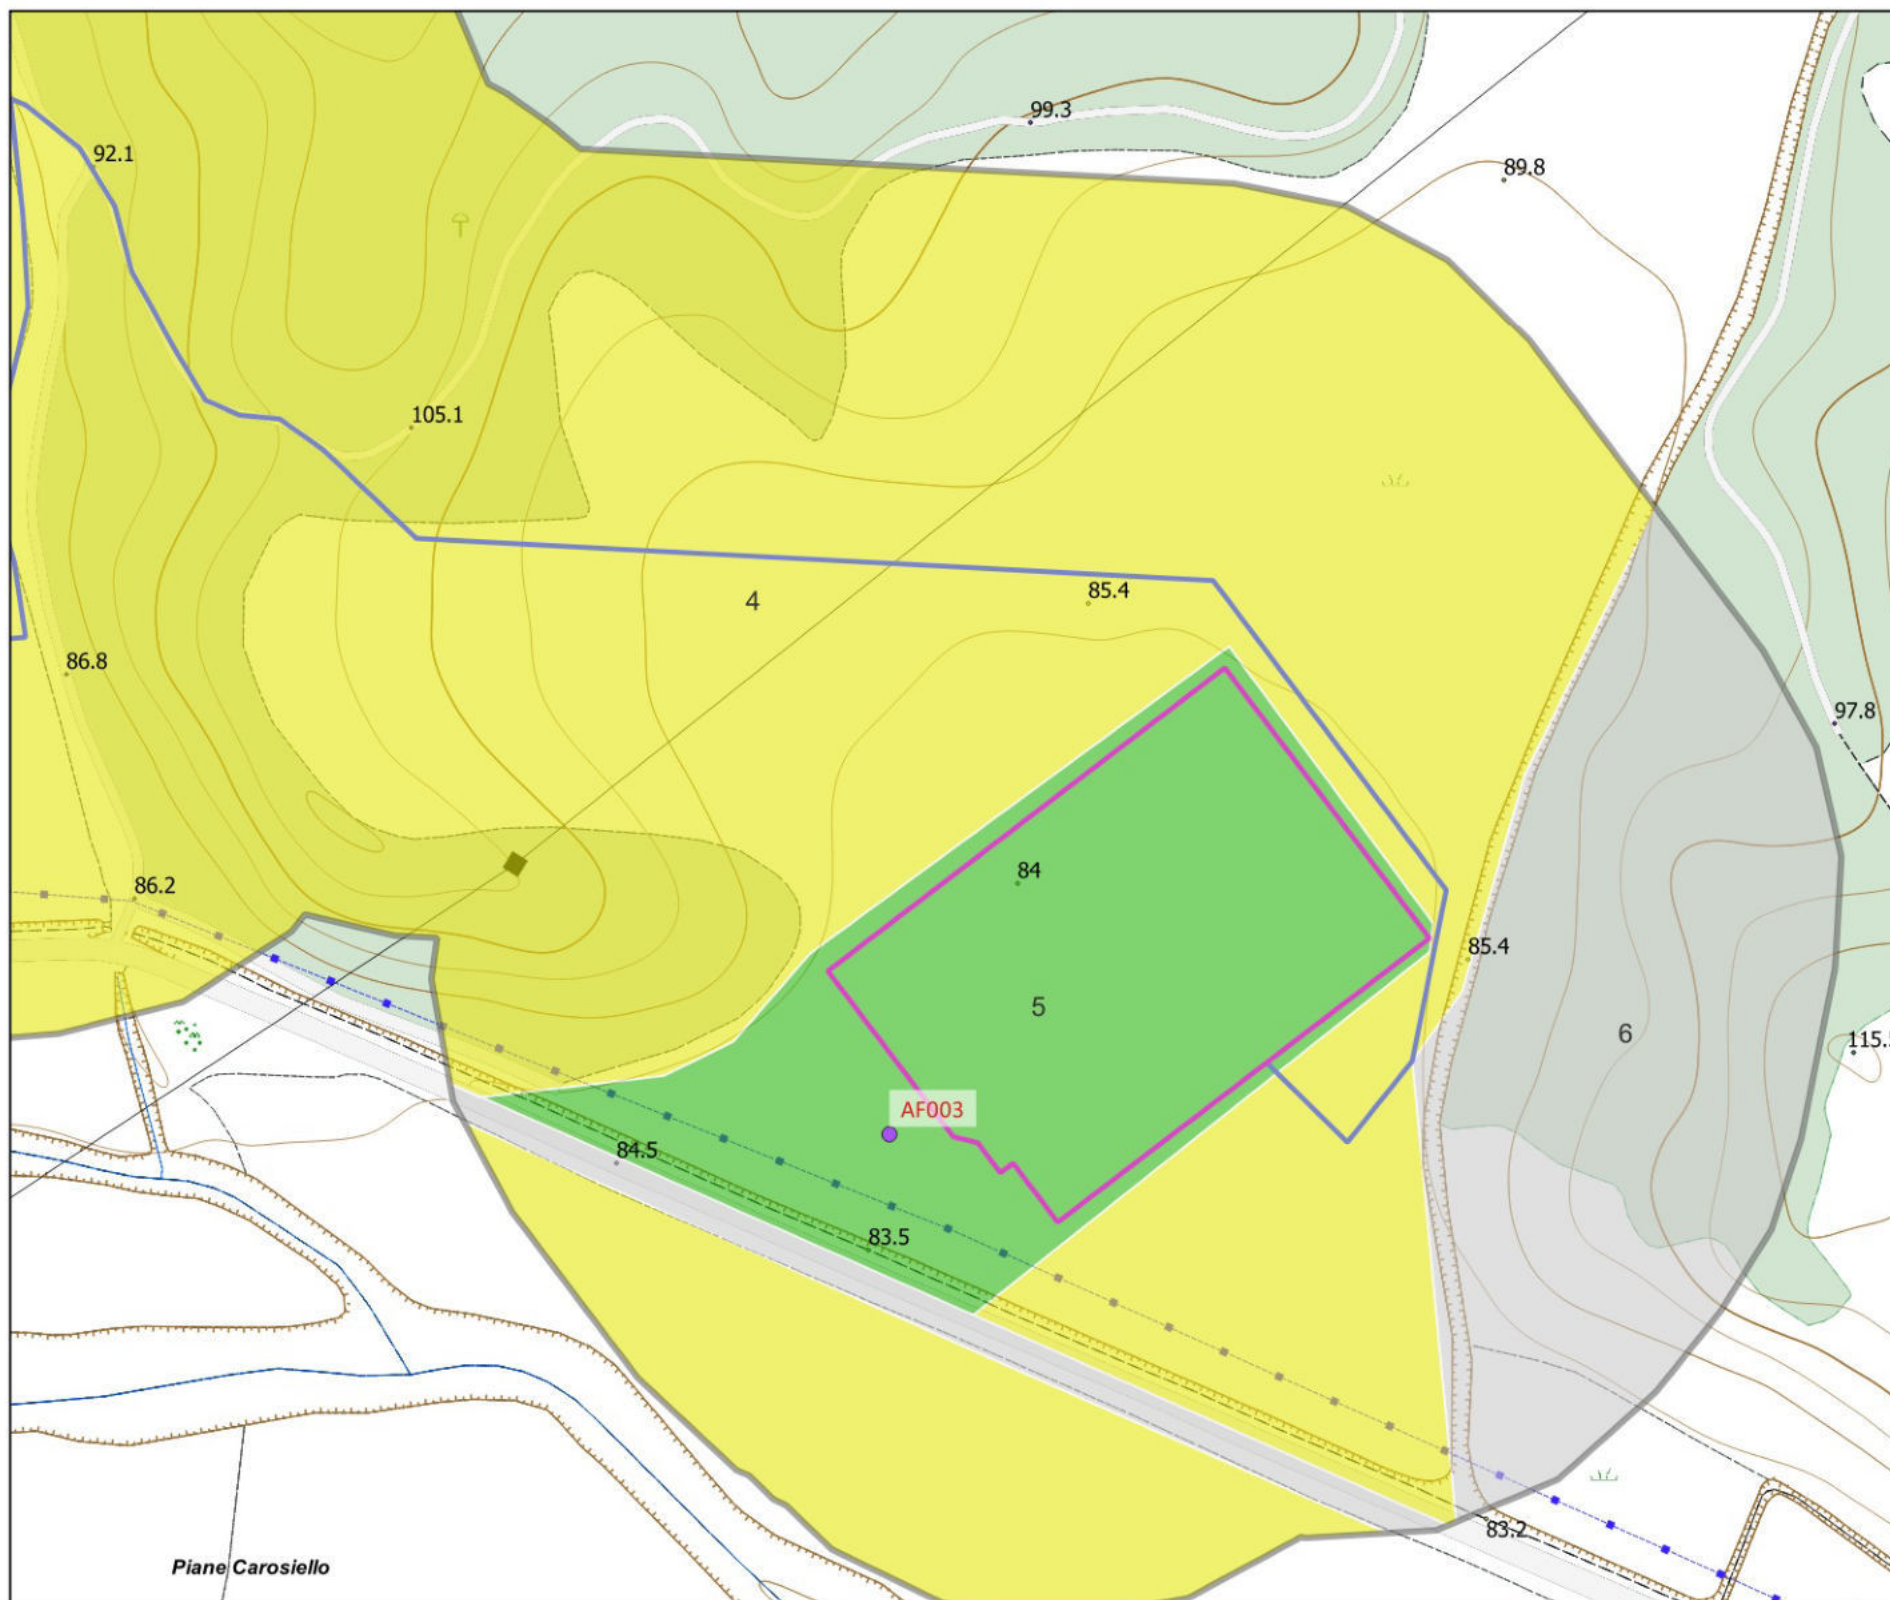
CARTA DEL POTENZIALE - SABAP-BAS_2022_00044-MS_000001 - area 5

potenziale nullo - affidabilità buona

La SE Terna è stata realizzata nel 2022, l'area risulta fortemente intaccata dalla attività antropica. Si segnala la presenza dell'AF3, individuata prima della realizzazione dell'infrastruttura. I dati della sorveglianza non hanno restituito dati su rinvenimenti nell'area.
