IMPIANTO Impianto idroelettrico di Levane	CODICE CKS GRE.OEM.R.90.IT.H.49017.09.011.00
	Diga di Levane: Progetto di Sovralzo ai fini di laminazione

PROGETTO DI SOVRALZO AI FINI DI LAMINAZIONE - PROGETTO DEFINITIVO

RELAZIONE GEOLOGICA

Oggetto DIGA DI LEVANE (comune di Montevarchi e Terranuova Bracciolini AR)
Progetto di sovrizzo ai fini di laminazione – Progetto definitivo
RELAZIONE GEOLOGICA

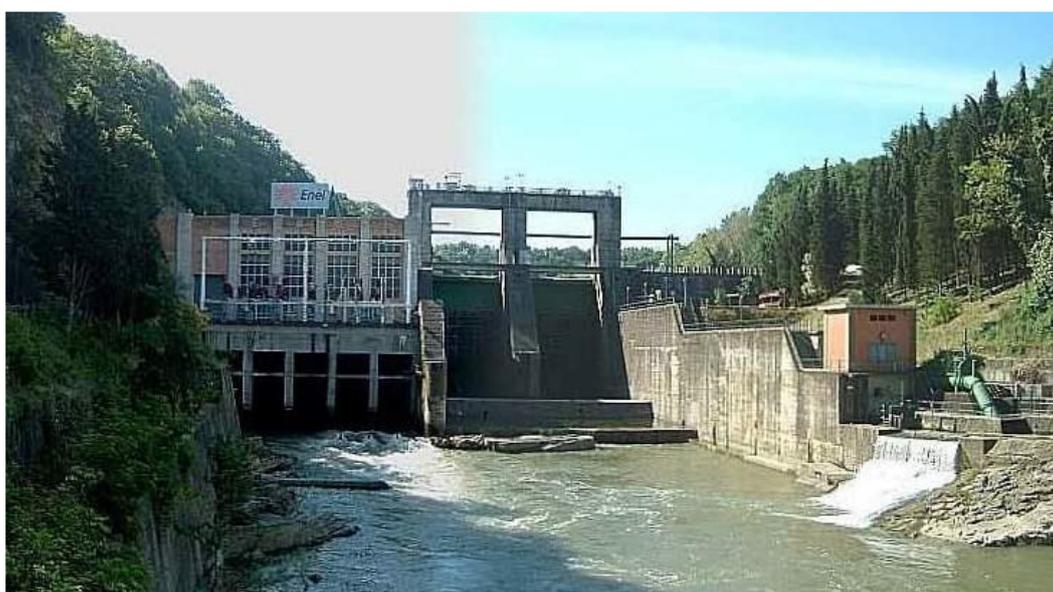
Figura 1.1 – Vista da valle dello sbarramento di Levane (foto ENEL).

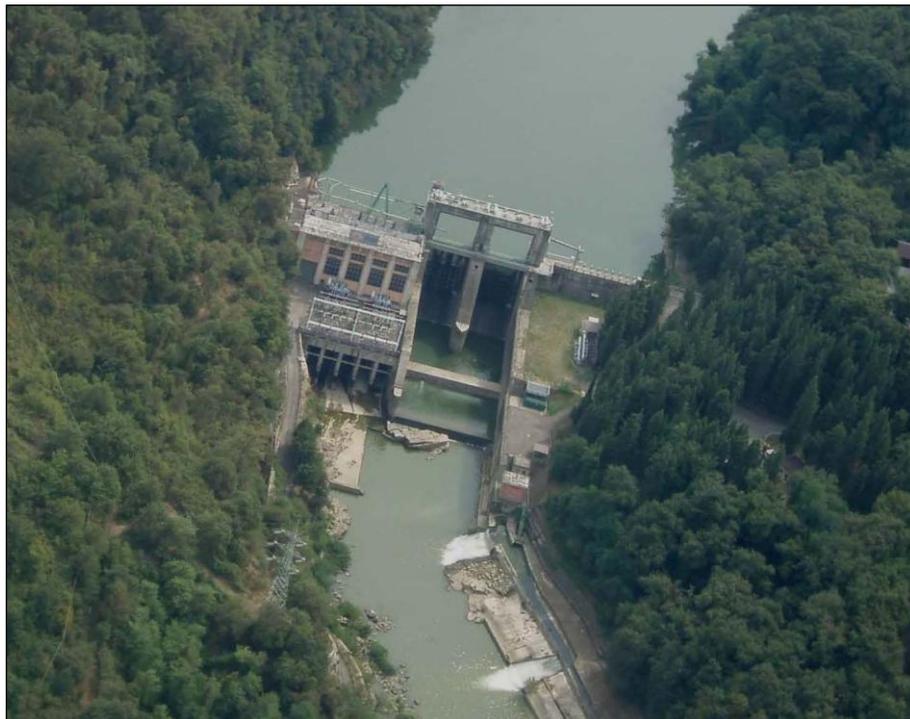
Figura 4.3 - Vista aerea della stretta di imposta della diga di Levane.

Nella porzione sud orientale del Bacino del Valdarno Superiore si trova un alto strutturale che lo divide in un settore occidentale corrispondente alla Piana di Montevarchi-San Giovanni, ed uno orientale corrispondente alla Piana di Laterina. L’alto strutturale in questione è stato profondamente inciso dal fiume Arno in epoche geologicamente recenti, con la formazione di una valle molto stretta, denominata Valle dell’Inferno, al termine della quale è stata impostata la diga di Levane (Figura 4.3).

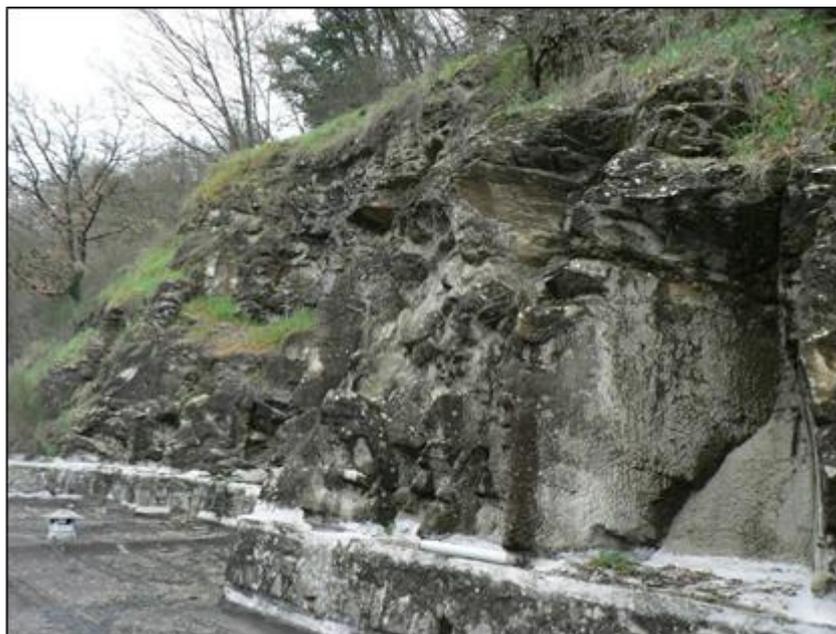
Figura 5.5 – Affioramento di AMF, versante destro sopra la centrale [A1].

La litologia della AMF affiorante nella zona di imposta della diga e sui versanti della Valle dell'Inferno (Figura 5.5 e Figura 5.6), conosciuta dai risultati dei suddetti rilevamenti geologico strutturali, è formata da un'alternanza di strati di arenarie quarzoso feldspatiche a grana medio fine di spessore dell'ordine decimetrico, raramente dell'ordine metrico, e di livelli siltitico marnosi, che costituiscono la parte alta ed a grana più fine degli strati arenacei, il cui spessore è, in generale, dello stesso ordine di grandezza dei precedenti. A differenza, però, di quanto detto in precedenza (§ 5.1), il rapporto fra il litotipo arenaria e litotipo siltite-marna, cioè, A/P, è superiore ad 1, come è stato evidenziato dalla analisi litologica delle carote estratte dai sondaggi geognostici.

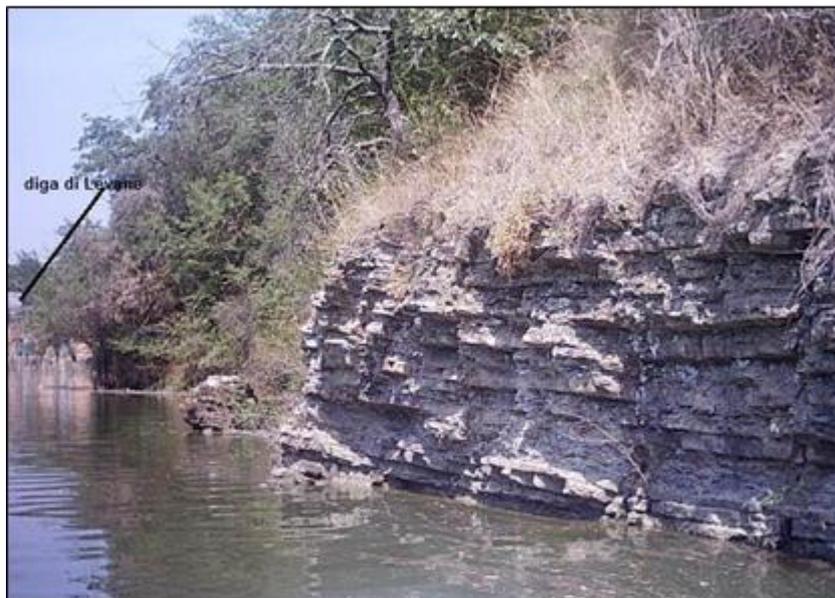
Figura 5.6 - Affioramento di AMF versante destro a monte diga [A5].

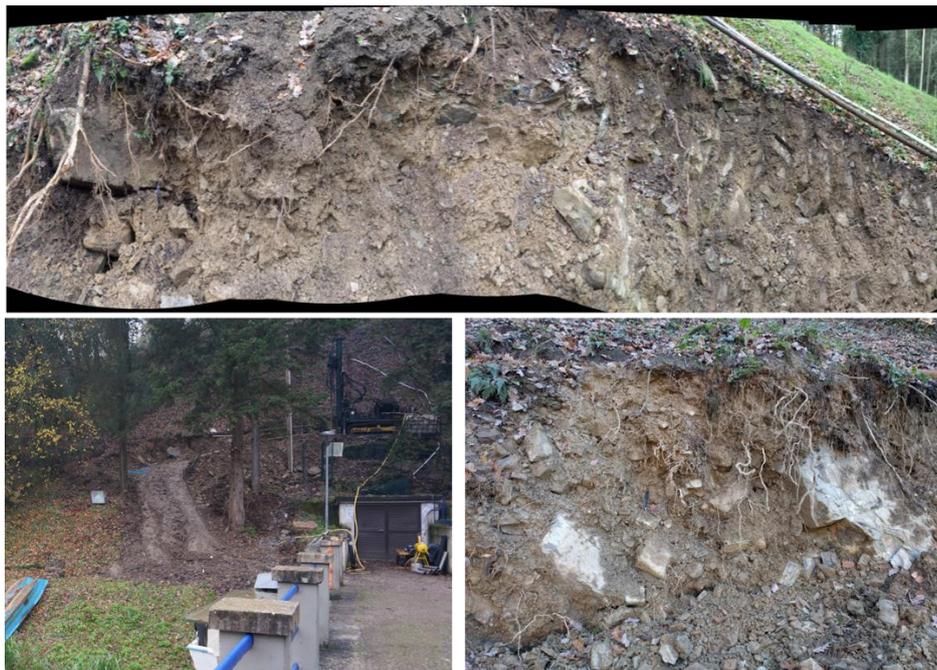
Figura 6.4 – Dettagli dello scavo della piazzola del sondaggio SS1 e della relativa pista di accesso.

- sondaggio SS1: blocchi, ciottoli, ghiaie, con argilla limosa, fino a 8,30m da p.c. (Figura 6.3 e Figura 6.4);

La natura caotica del deposito attraversato dai sondaggi è confermata dallo scasso effettuato in corrispondenza della piazzola del recente sondaggio SS1, in cui sono ben riconoscibili i blocchi arenacei, angolosi, pluridecimetrici inglobati in matrice fine (Figura 6.4).

Durante il rilievo del dicembre 2019 e dai sondaggi SS1 e SS2 del 2019, si è evidenziato che in sponda sinistra nei pressi della diga è presente una coltre detritica superficiale dello spessore di qualche metro. Durante lo scavo della pista di accesso al sondaggio SS1 si è trovato un primo strato di circa 2.6 m di spessore di blocchi anche decimetrici di arenaria con sabbia e/o in matrice argilloso sabbiosa di colore nocciola. Tale strato è già stato descritto nel §6.2 ed è visibile in Figura 6.4 e Figura 9.1.

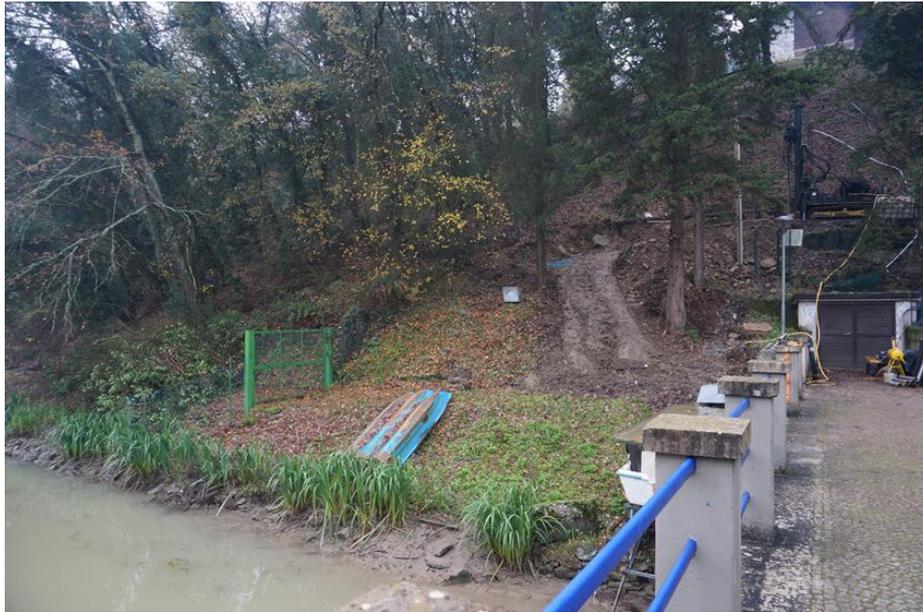
Figura 6.7 – Versante di imposta sinistra, come si presentava a dicembre 2019.

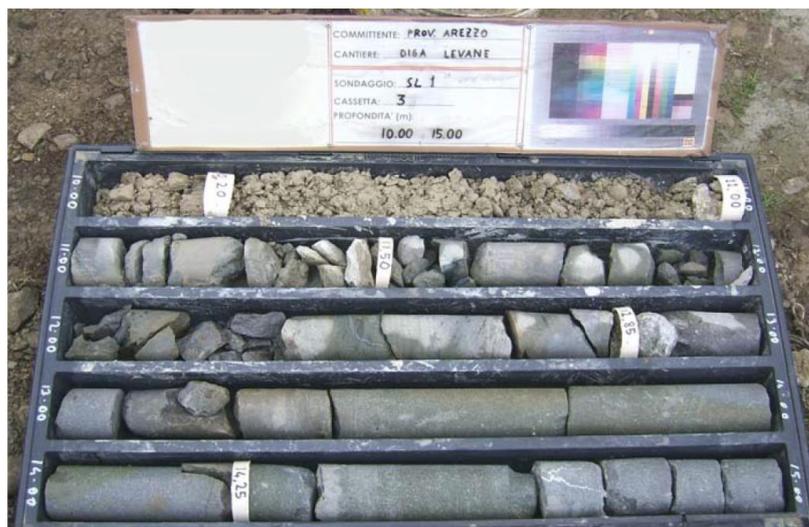
Figura 6.10 – Il sondaggio SL1 ha incontrato il substrato roccioso a partire da 11m di profondità.

- nel merito della geometria dell'accumulo (profondità ed estensione laterale e longitudinale) sussiste una relativa incertezza legata al limite di informazioni disponibili ed al rimodellamento effettuato durante le lavorazioni. In base a ciò il limite di accumulo riportato nelle Figura 6.13 e Figura 6.14 è a tratteggio, quindi incerto. L'esistenza del substrato marnoso arenaceo riscontrato in SL1 a -11m dal piano campagna attuale, esclude però possibili interferenze con la struttura della diga.

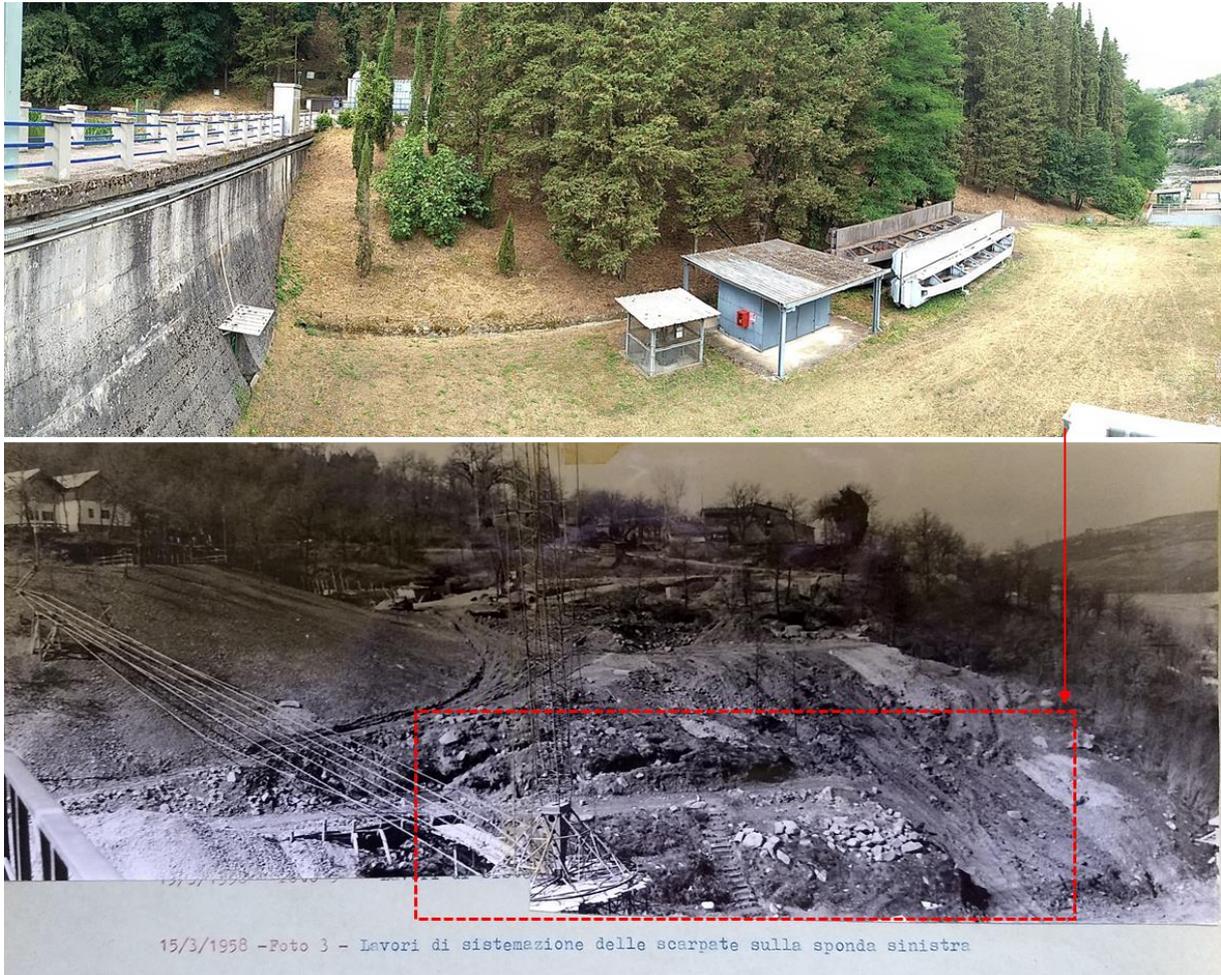
Figura 6.12 – Vista della sponda sinistra durante la fase di cantiere (in basso) e dettaglio dell’attuale morfologia (in alto).

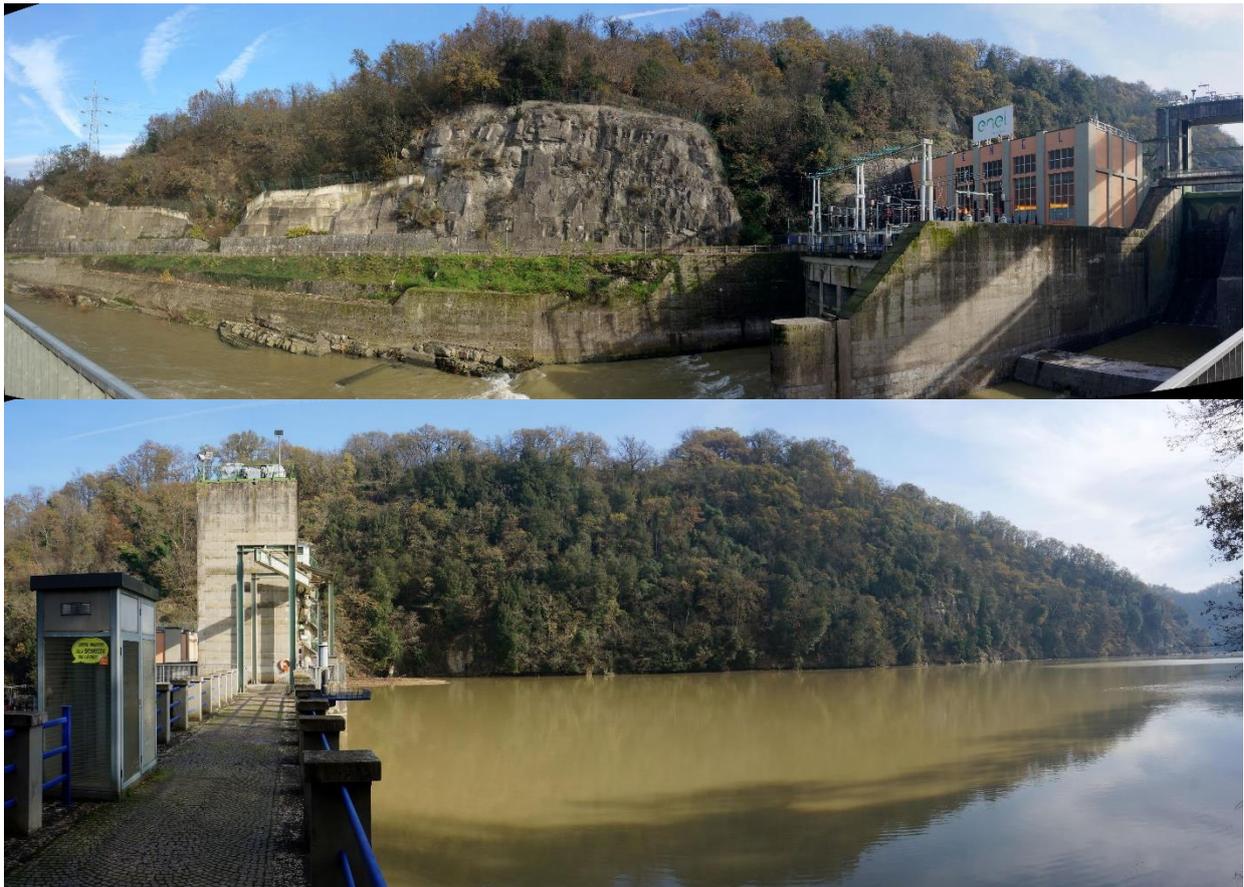
Figura 6.16 – Viste panoramiche di valle (in alto) e di monte (in basso) del versante destro.

Il versante destro della Valle dell'Inferno, in corrispondenza dell'imposta della diga, si presenta acclive con versanti impostati prevalentemente nel substrato roccioso, a formare scarpate in roccia sub-verticali alte fino a 30m ed estese per circa 300m, da monte diga fino allo sbocco nella piana di Montevarchi (Figura 6.16). La continuità delle pareti rocciose è localmente interrotta da brevi incisioni impostate a partire dalle superfici terrazzate superiori e al cui interno sono presenti limitati accumuli di depositi detritico-colluviali. Piccoli accumuli di frane superficiali sono inoltre presenti sul fianco di tali incisioni.

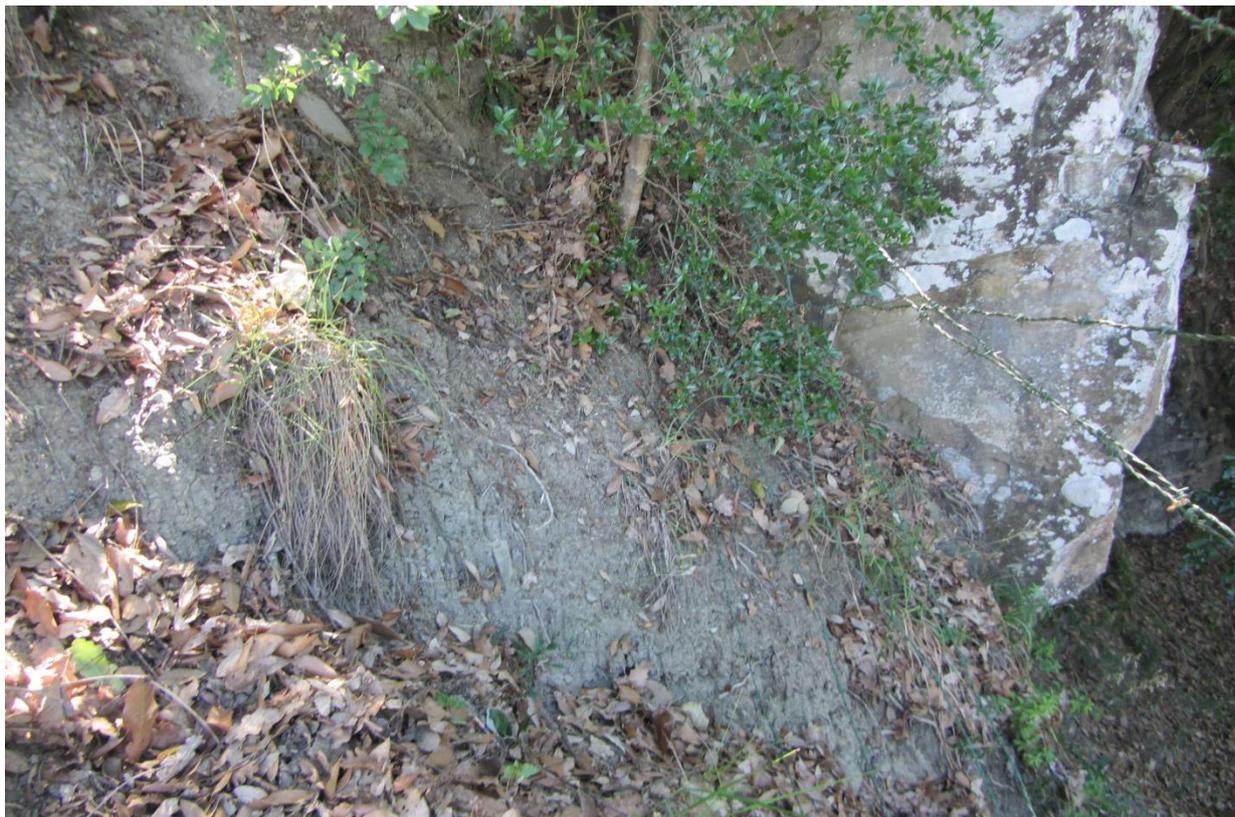
Figura 6.18 – Fascia fratturata con assenza della bancata rocciosa.

In corrispondenza della sezione di imposta, circa 10 metri a monte del coronamento, sopra il locale batterie, è presente una fascia di qualche metro di larghezza (Figura 6.17, retinato rosso) in cui la bancata rocciosa è assente lasciando presumere la presenza di roccia fratturata (Figura 6.18). Tale fascia ha un'orientazione stimata di circa N265/85, compatibile con la famiglia di discontinuità K1 misurate in loco. L'intesa copertura vegetale non consente di valutare la prosecuzione di questa fascia oltre la piccola area in cui affiora.

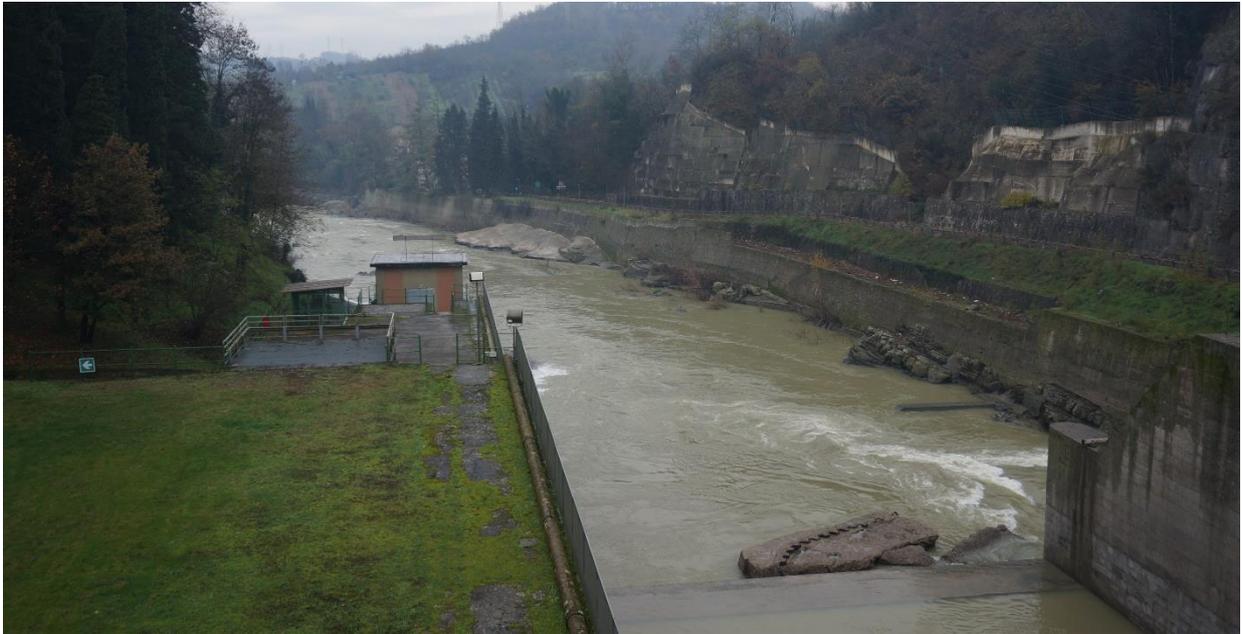
Figura 6.19 – Vista dell'alveo di valle dallo sbarramento.

Come descritto nei paragrafi precedenti, i fianchi sono asimmetrici: poco acclive e caratterizzato da estese coperture detritiche il sinistro, acclive e roccioso il destro. Al piede di questo gli affioramenti rocciosi sono seguibili con continuità per centinaia di metri a bordo alveo (Figura 6.19).

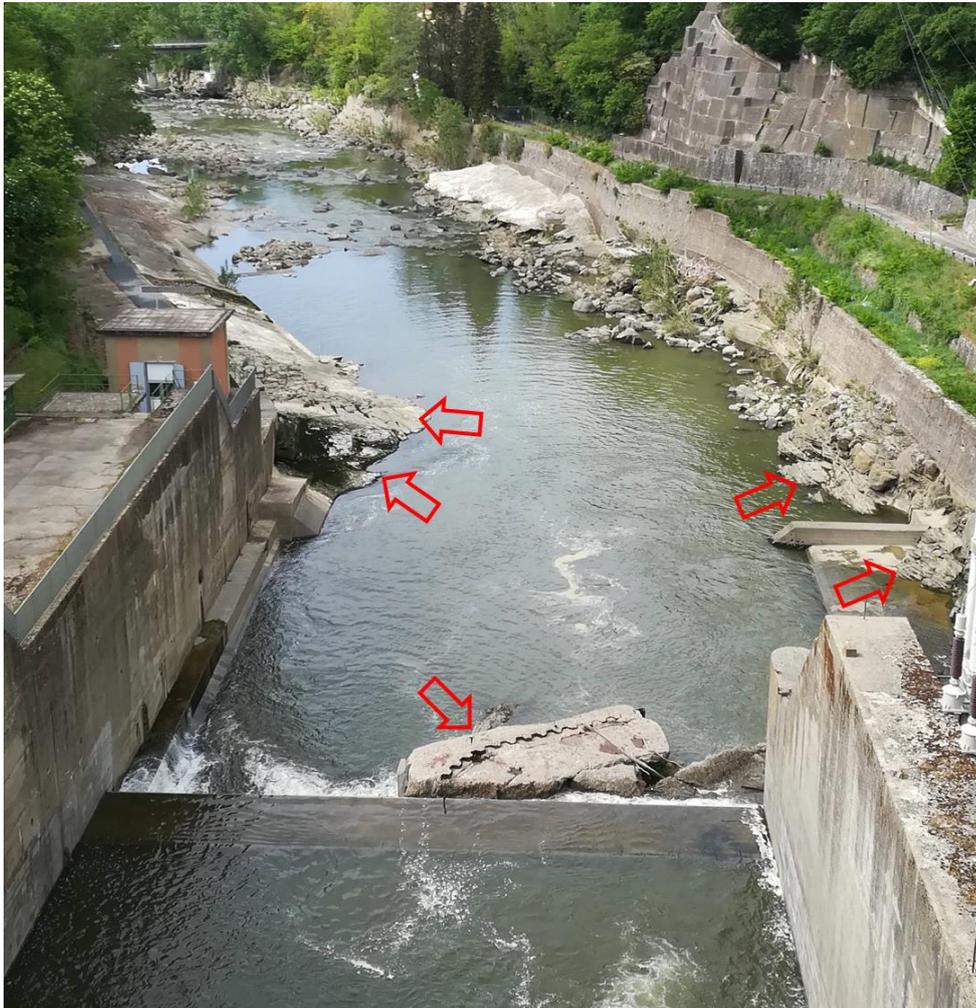
Figura 6.20 – Presenza di substrato roccioso affiorante (freccie rosse) immediatamente a valle dello sbarramento.

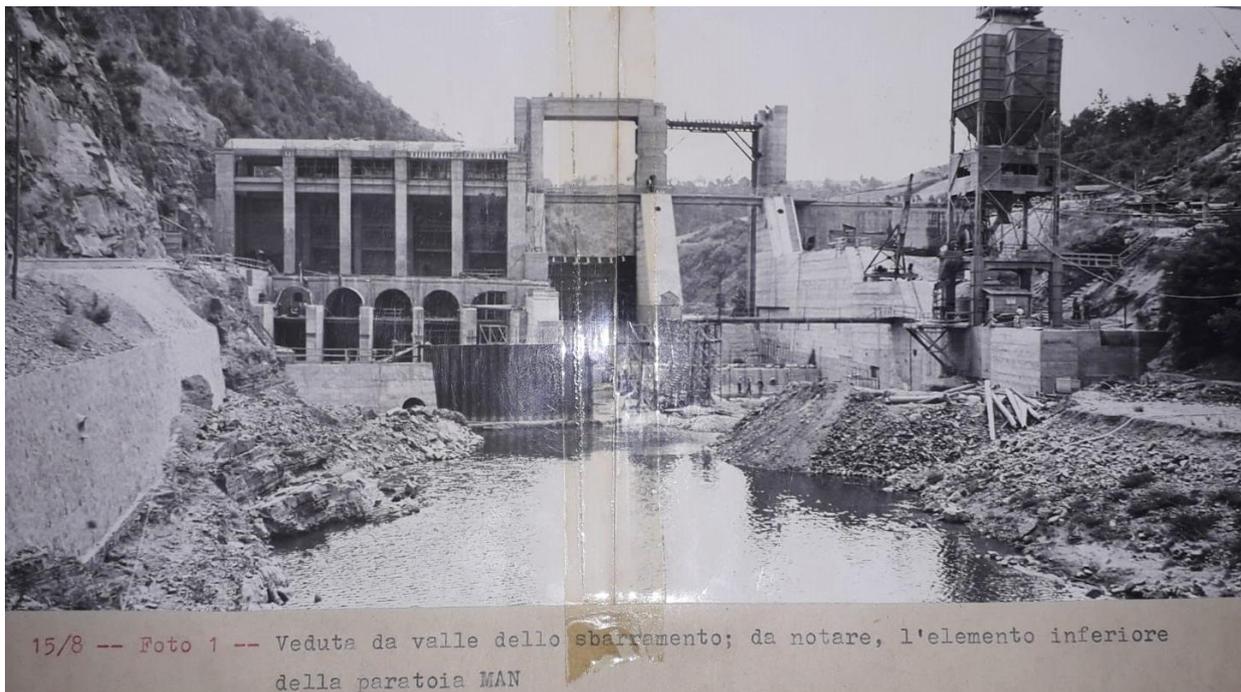
Figura 6.27 – Vista da valle dello sbarramento. Si notano la palancoata, affioramenti di roccia in destra idrografica ed i riporti di materiali in sinistra idrografica addossati al muro d'ala.

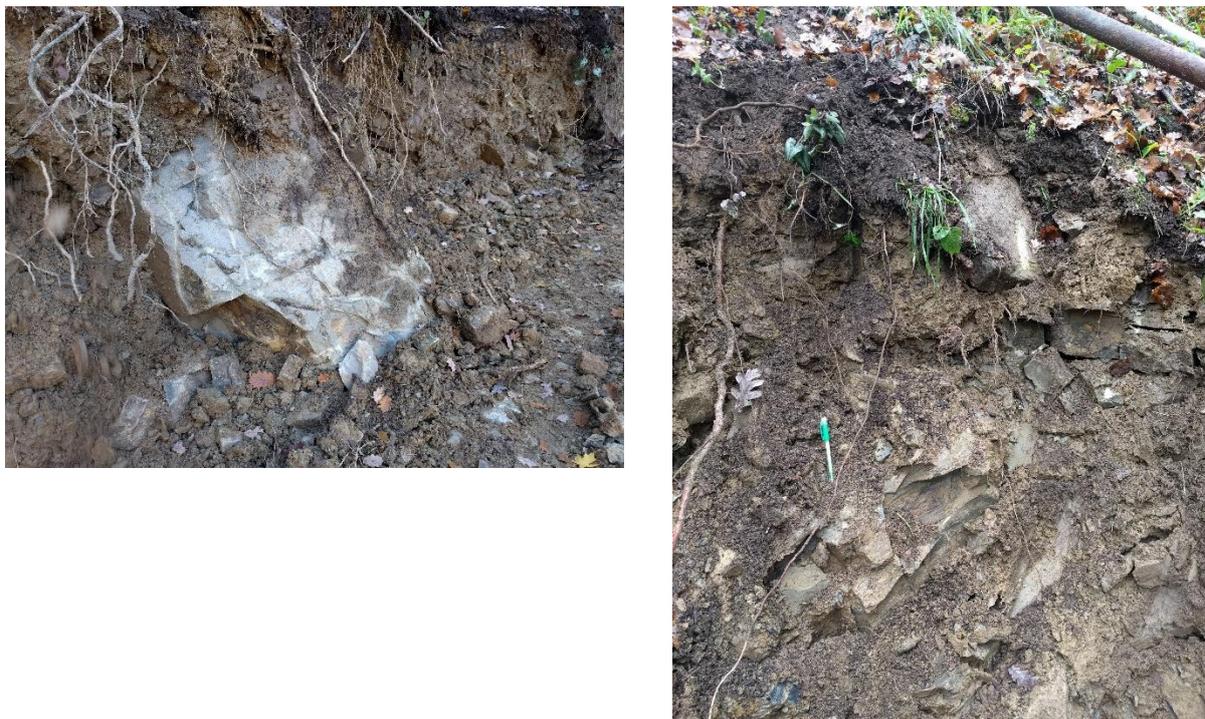
Figura 9.1 – Blocchi arenacei in matrice presenti lungo la pista di accesso al sondaggio SS1.

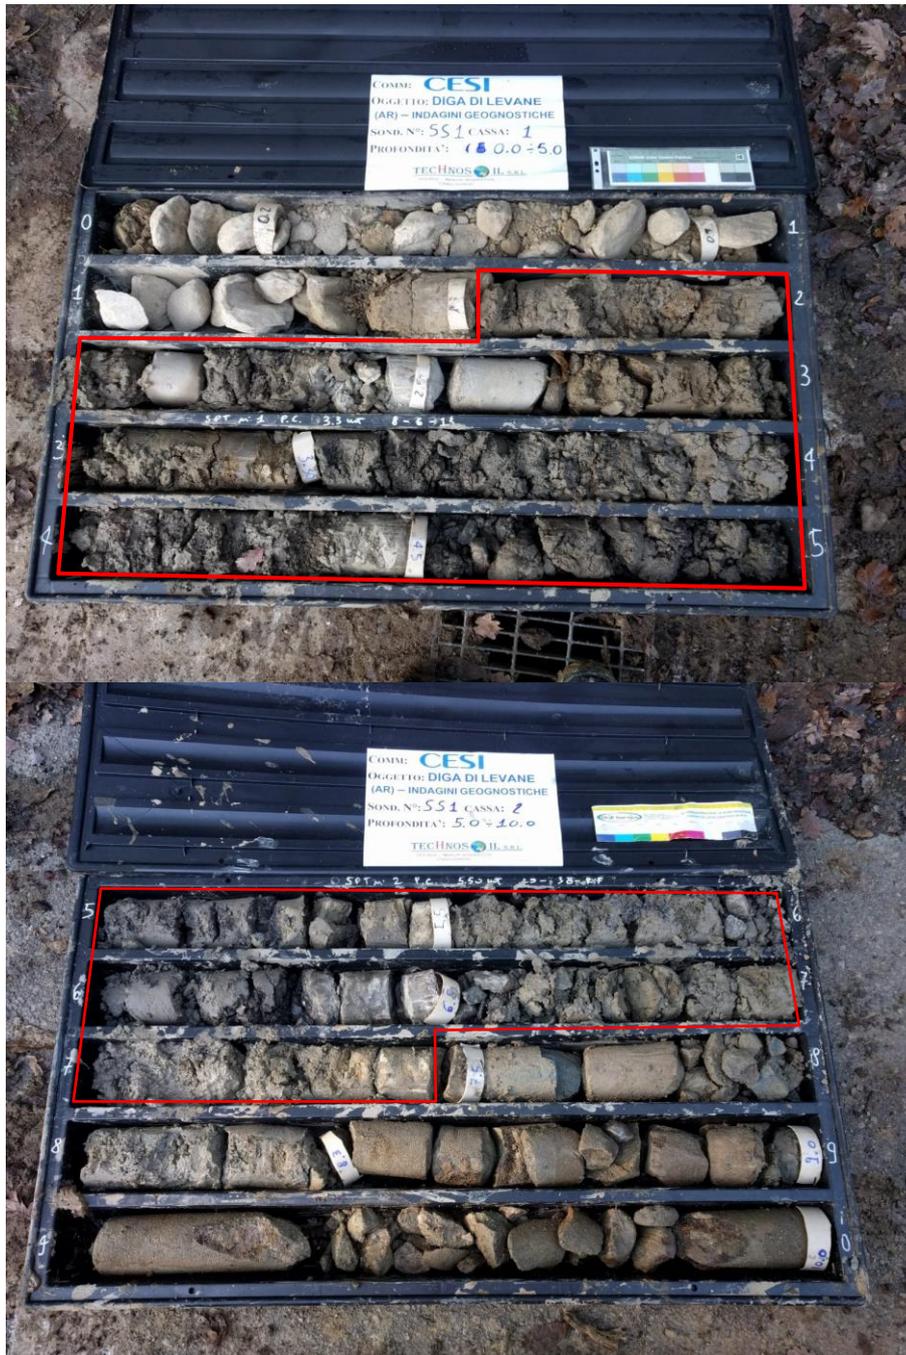
Figura 9.2 – SS1 depositi sciolti nel riquadro rosso.

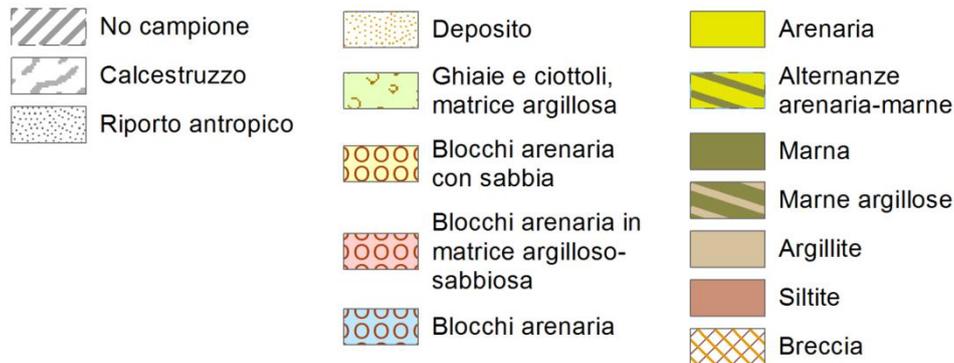
Figura 9.5 – Legenda uniformata delle stratigrafie dei sondaggi.

Utilizzando la metodologia sopra descritta, sono state uniformate le colonne stratigrafiche la cui legenda ridefinita è riportata in Figura 9.5 e i dati completi in Allegato 1.

- stratigrafia, ridefinita come descritto sopra; quanto più possibile si è cercato di distinguere i singoli componenti litologici; i tipi riconosciuti sono riportati in Figura 9.5;

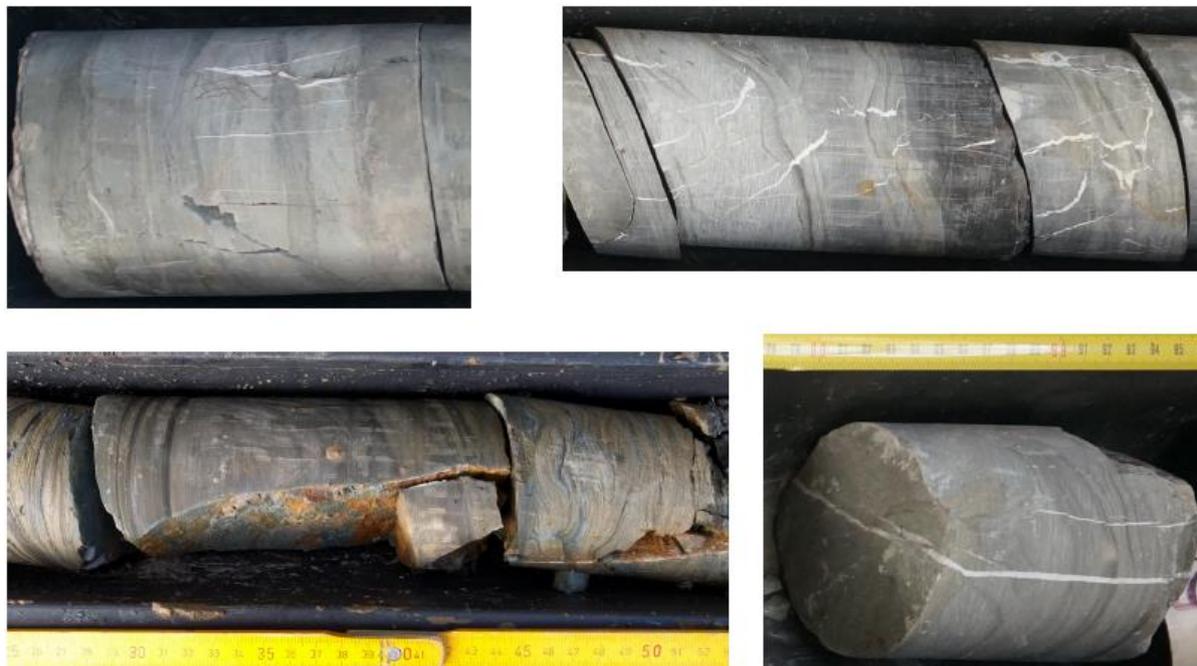
Figura 9.16 – Esempi di fratture più "giovani".

Dall'analisi delle carote dei sondaggi CH1, SS1 e SS2 si è cercato di riconoscere le fratture più recenti da quelle più antiche e la loro genesi. In particolare, sono state riconosciute delle fratture "giovani", legate a fenomeni gravitativi e/o compattazione differenziale, in una roccia non completamente litificata (o semi consolidata), caratterizzate dalla scarsa planarità, più o meno fini o con riempimenti polifasici (Figura 9.16).

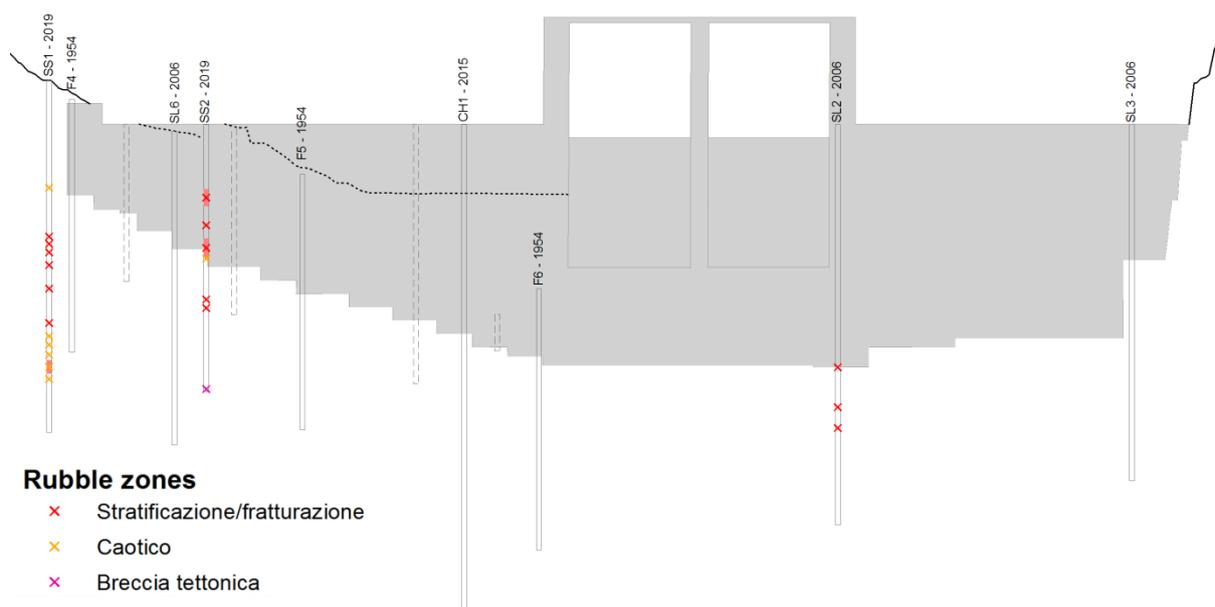
Figura 9.18 – Rubble zones riconosciute nei sondaggi SS1, SS2 ed SL2.

I livelli fratturati riconosciuti lungo i sondaggi SS1, SS2 ed SL2 sono elencati in Tabella 6 e rappresentati in Figura 9.18; nelle figure successive ne è presentata una rassegna. Da notare la decrescita del numero di livelli fratturati dal lato sinistro (ad esempio si veda il sondaggio SS1) verso il lato destro (il sondaggio SL3 non presenta livelli molto fratturati).

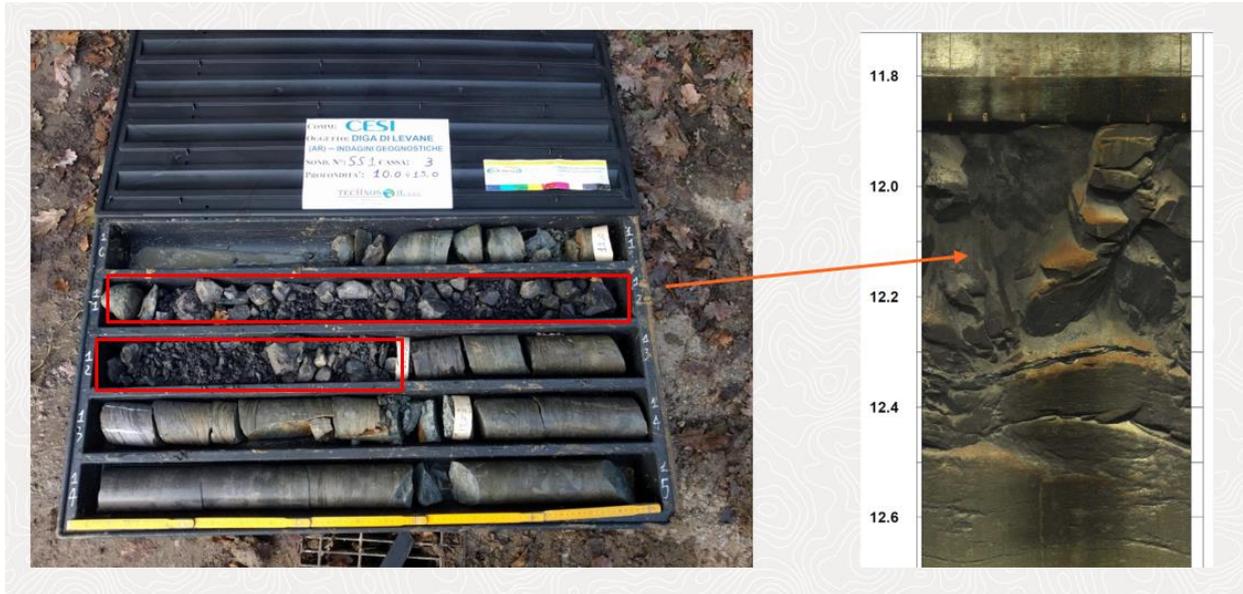
Figura 9.19 – SS1 intervallo 11.8-12.3m da p.c. (livello caotico).

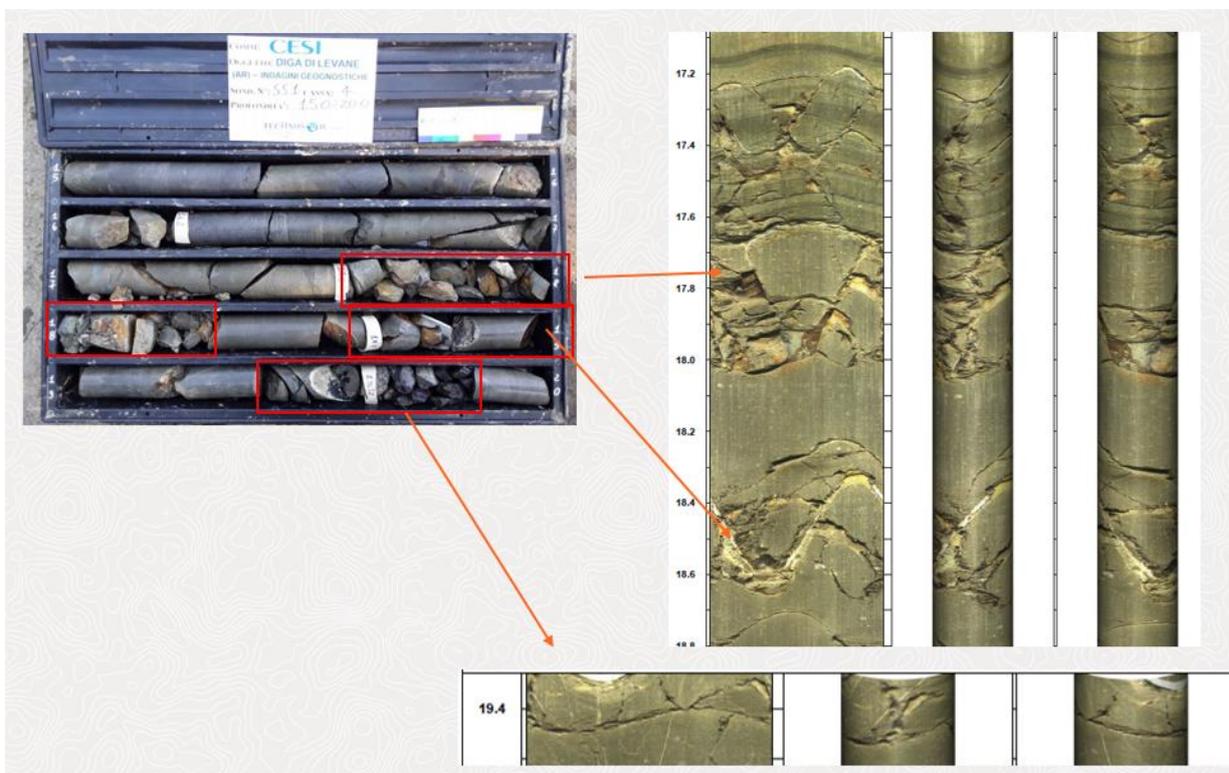
Figura 9.20 - SS1 intervalli 17.2-18m, 18.3-18.6m, 19.3-19.5m da p.c. (stratificazione+fratture).

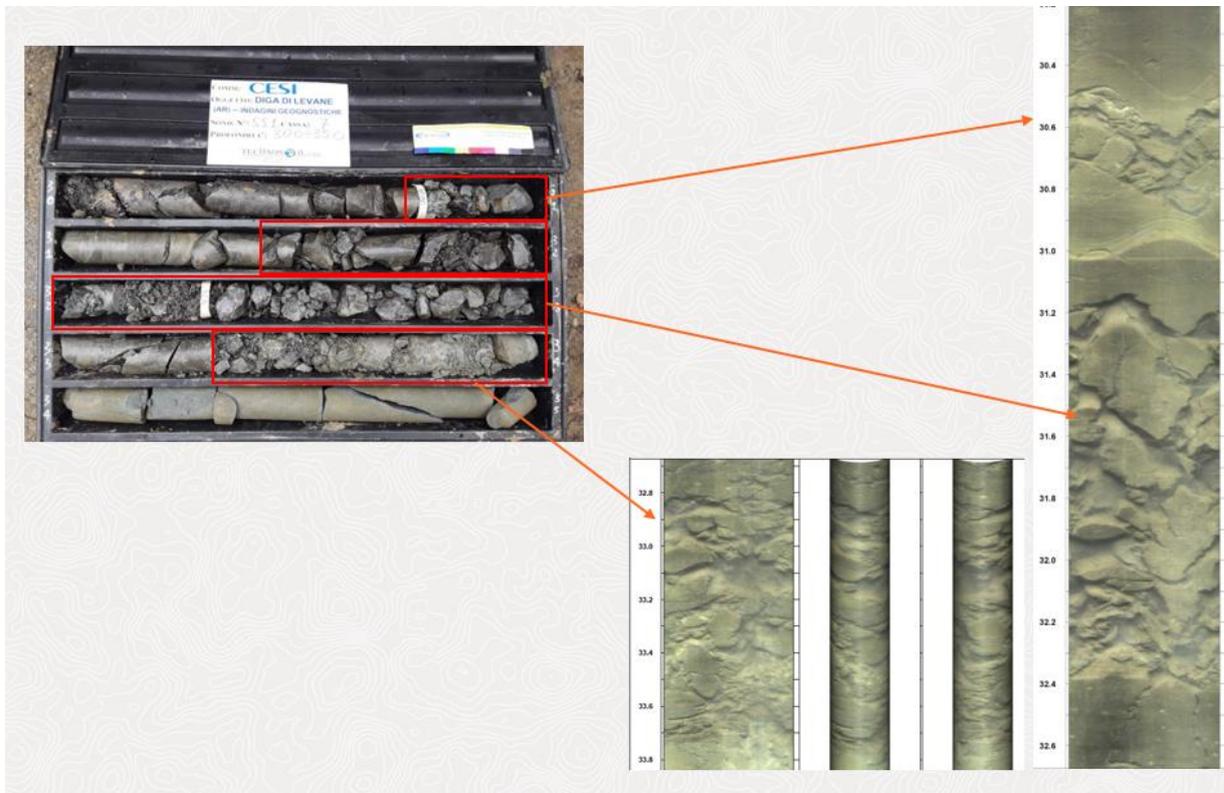
Figura 9.23 - SS1 intervalli 30.8-31m, 31.5-33m, 33.3-34m (livelli caotici).

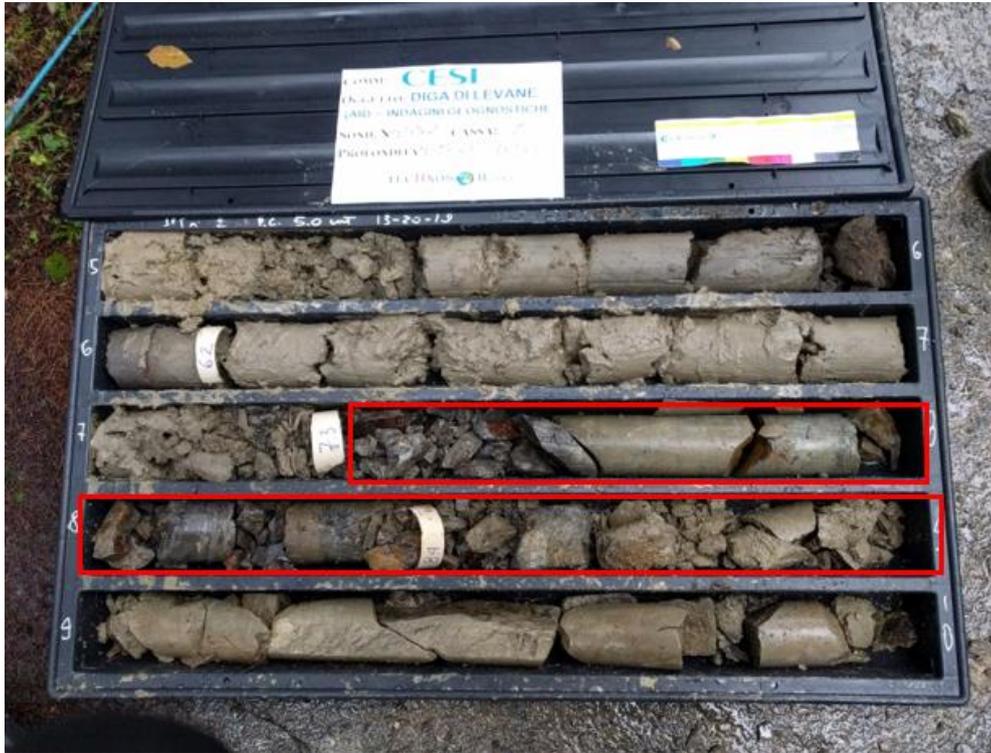
Figura 9.24 – SS2 intervallo fratturato 7.3-9.2m da p.c..

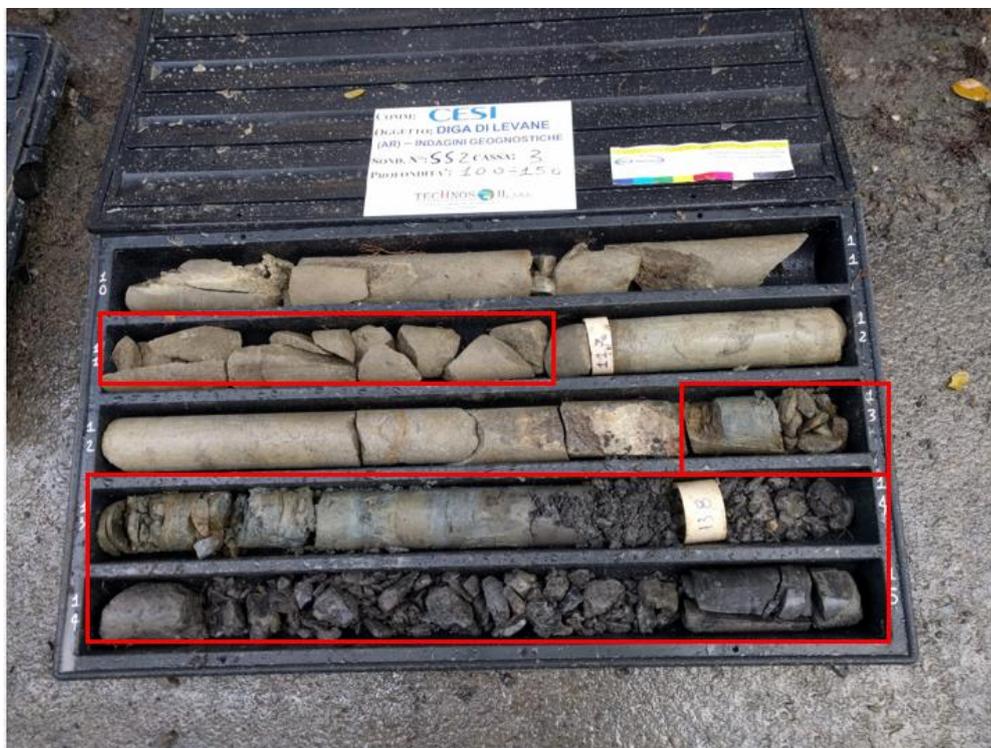
Figura 9.25 – SS2 intervalli fratturati 11-11.7m, 12.8-15m da p.c..

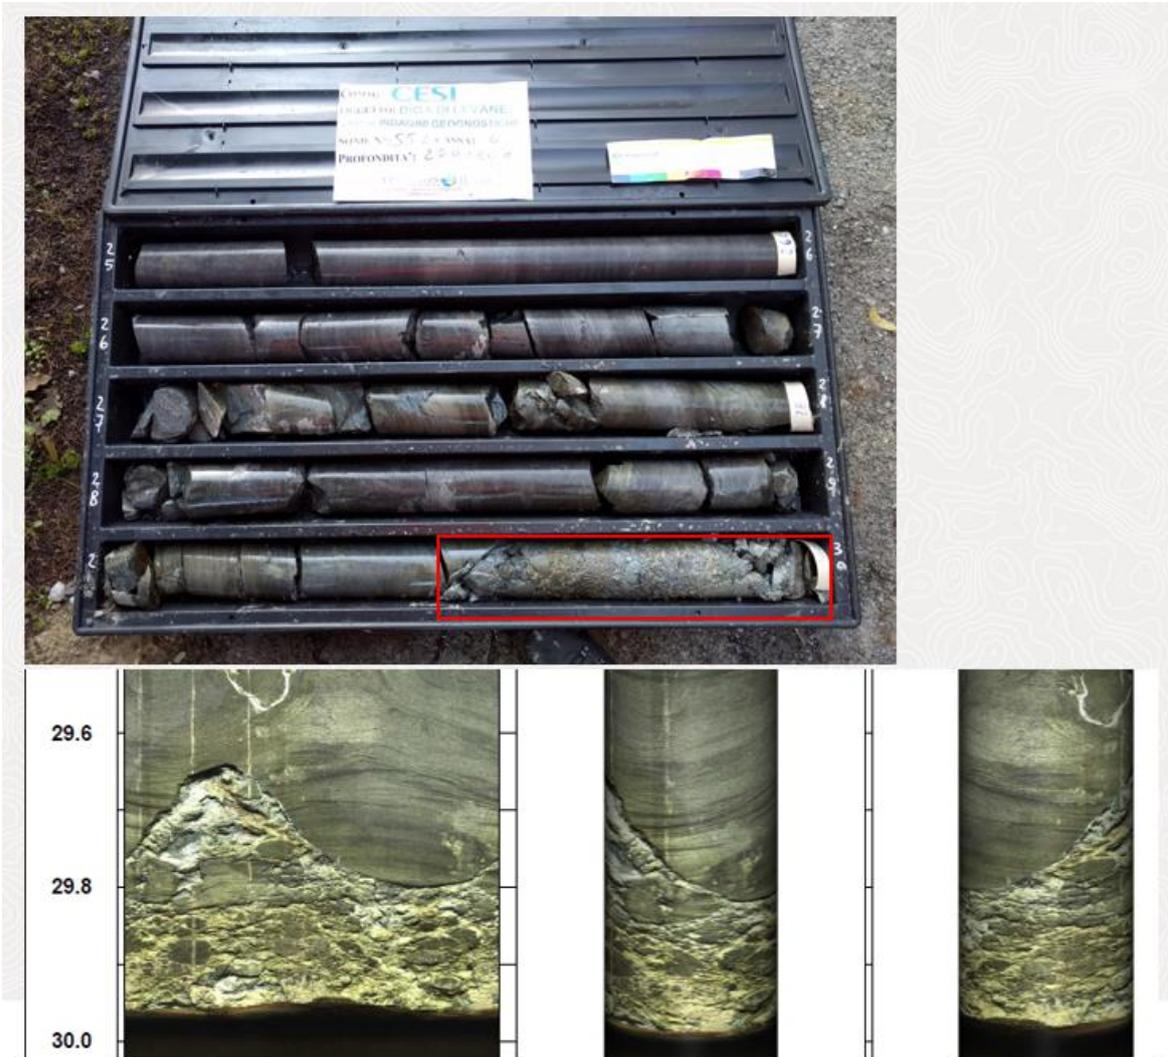
Figura 9.28 – SS2 intervallo da 29.5-29.9m da p.c. (breccia tettonica).

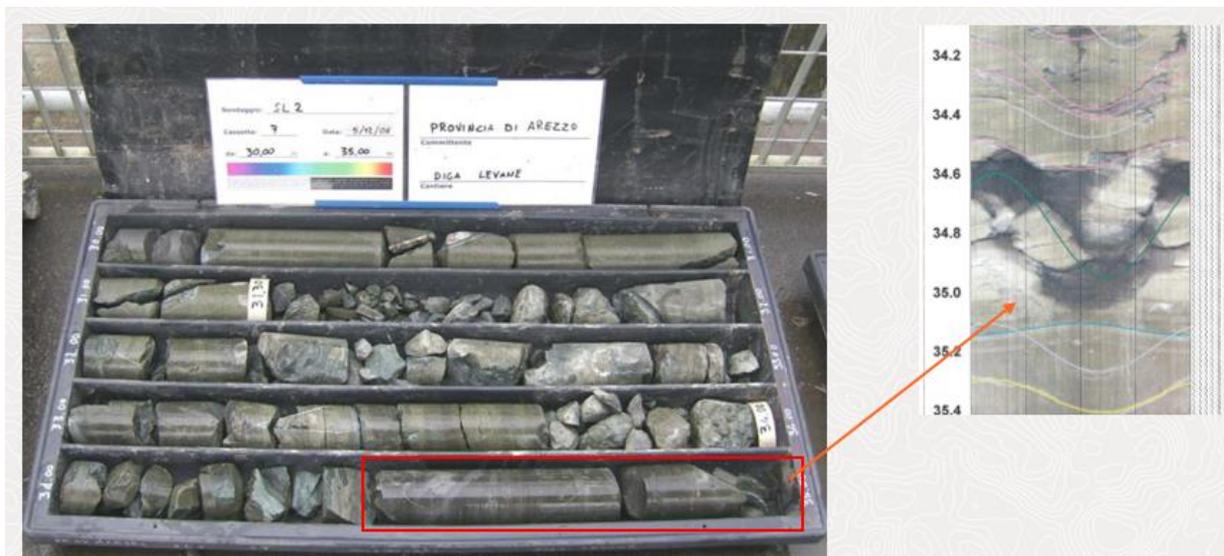
Figura 9.32 - SL2 intervallo 34.5-35m da p.c. indicante un probabile fenomeno di dissoluzione non evidente in carota.
