IMPIANTO Impianto idroelettrico di Levane	CODICE CKS GRE.OEM.R.90.IT.H.49017.09.011.00
	Diga di Levane: Progetto di Sovralzo ai fini di laminazione

PROGETTO DI SOVRALZO AI FINI DI LAMINAZIONE - PROGETTO DEFINITIVO

RELAZIONE GEOLOGICA

Oggetto DIGA DI LEVANE (comune di Montevarchi e Terranuova Bracciolini AR)
Progetto di sovrizzo ai fini di laminazione – Progetto definitivo
RELAZIONE GEOLOGICA

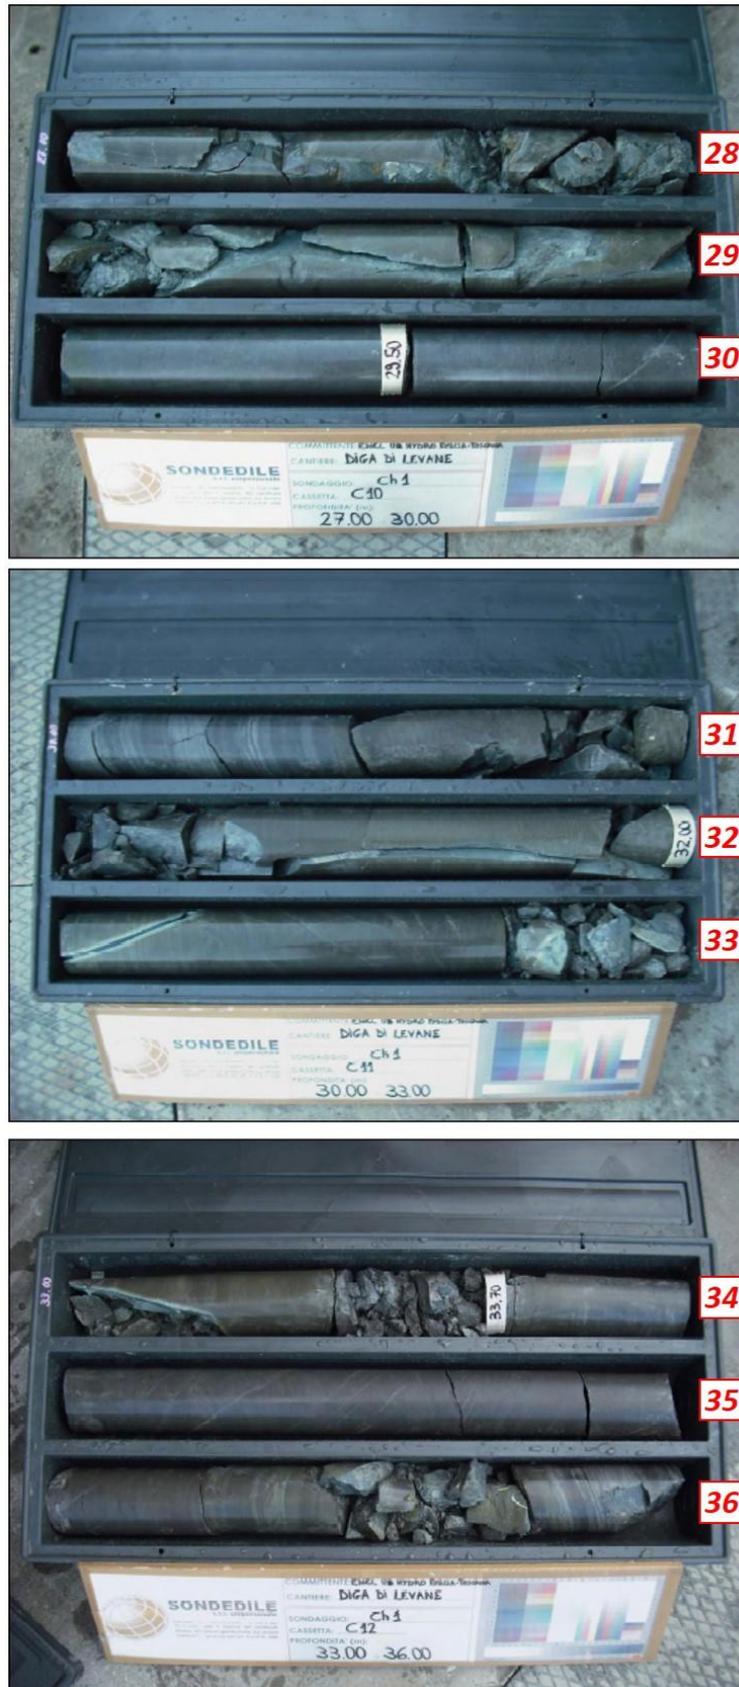
Figura 9.46 – Foto delle cassette catalogatrici del sondaggio CH1 fra 27 m e 36 m da p.c..

Nelle foto delle cassette catalogatrici dei sondaggi di Figura 9.46 e Figura 9.47, sono riportati gli spezzoni di carota relativi ai due principali intervalli di profondità in questione. Si osserva che le fratture in gran parte beanti, come denunciato dalle BHTV, disarticolano le carote in spezzoni generalmente nettamente superiori a 10 cm. Ciò implica RQD mediamente superiori al 60% e quindi valori discreti di GSI (vedi Figura 9.43). Anche se in queste posizioni si registrano comunque alcuni dei più bassi valori del parametro JCond89 (vedi ancora Figura 9.43), comunque non tanto scarsi da influenzare sensibilmente in modo negativo i rispettivi GSI.

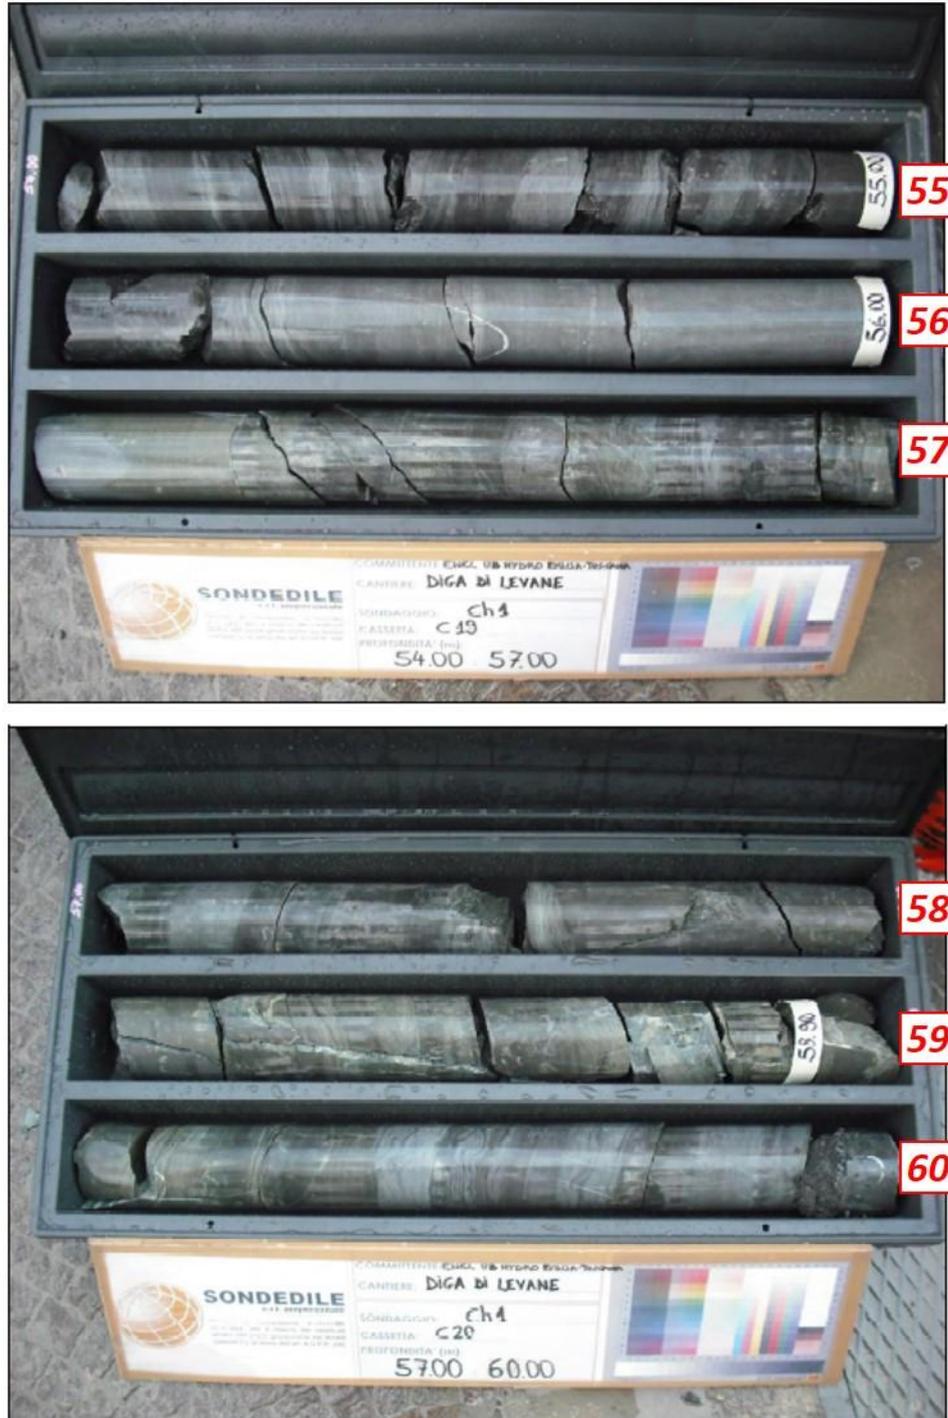
Figura 9.47 – Foto delle cassette catalogatrici del sondaggio CH1 fra 54 m e 60 m da p.c..

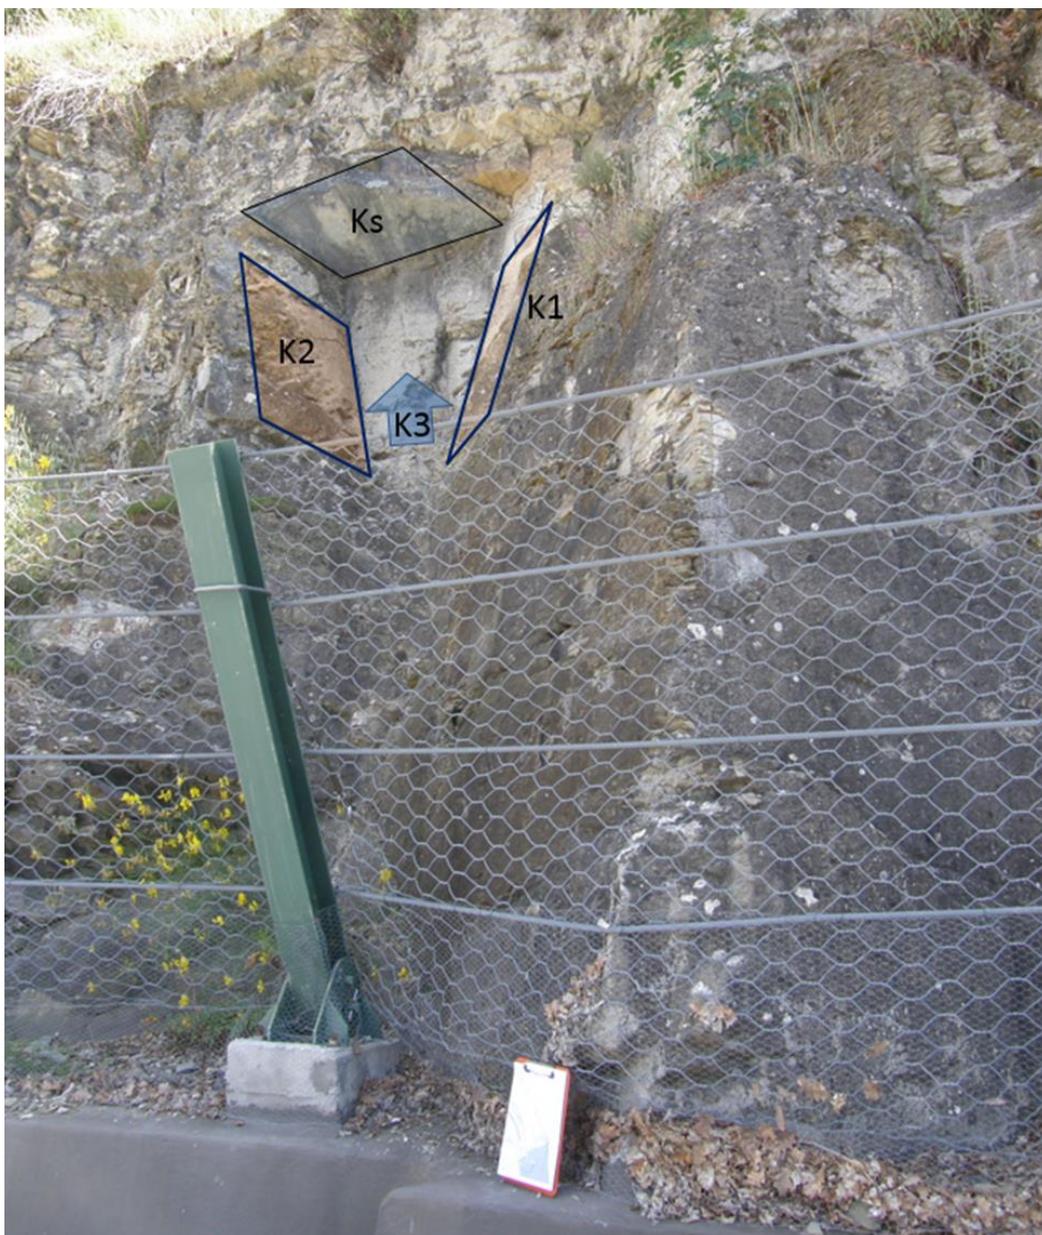
Figura 11.5 – Il cuneo di roccia mancante ben evidenzia le famiglie di discontinuità principali.

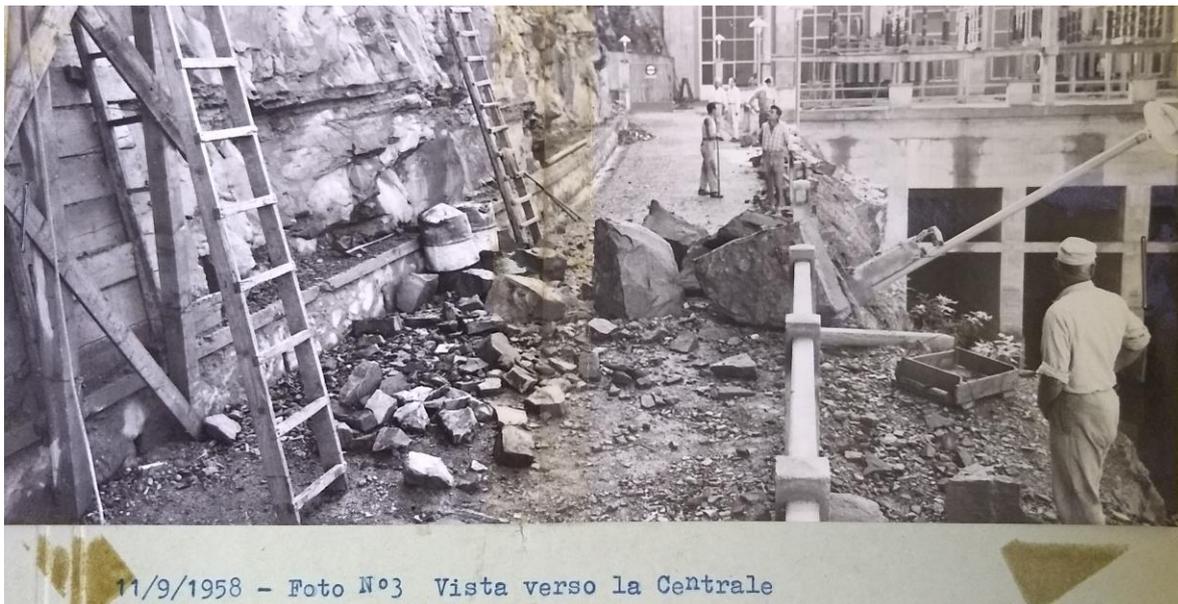
11/9/1958 - Foto N°3 Vista verso la Centrale

Figura 11.6 – Probabile crollo durante le lavorazioni di costruzione dell'impianto.

È interessante l'osservazione della Figura 11.6, relativa ad un probabile crollo durante le lavorazioni di risagomatura del versante. È un crollo compatibile con quanto si evince dall'assetto geostrutturale, con giacitura di strato reggipoggio, con intersezione delle 4 famiglie riconosciute.

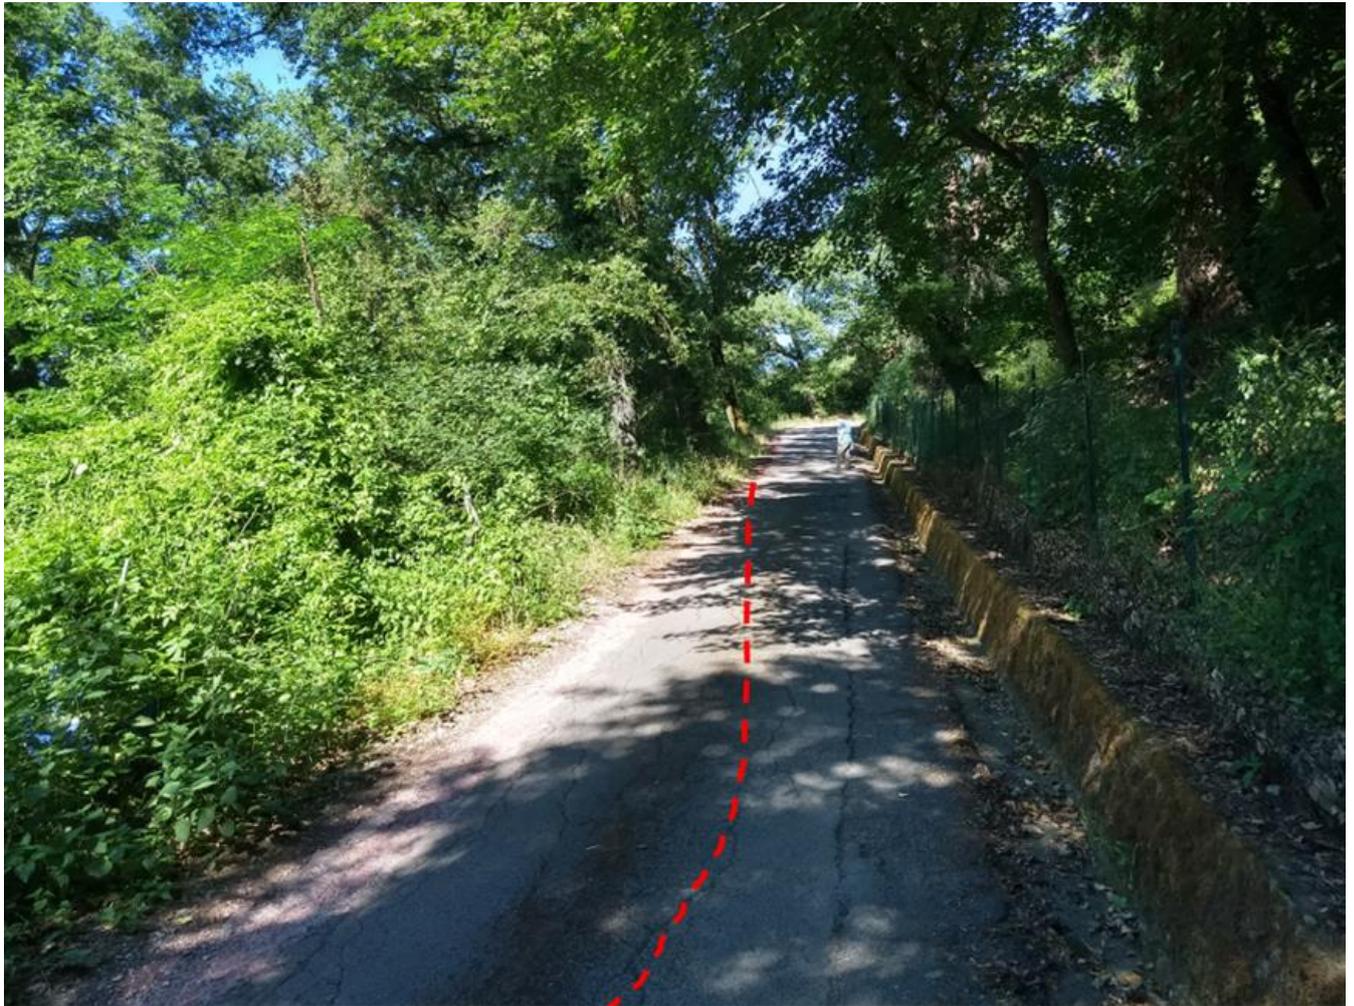
Figura 11.9 - Carreggiata deformata nei pressi della curva n. 1. La linea tratteggiata indica la zona deformata.

Figura 11.10) proveniente dal versante e che passa sotto la carreggiata. La strada si presenta deformata verso valle per circa metà della larghezza della carreggiata nei punti più larghi con evidenti fessurazioni del manto stradale. Eventuali interventi di adeguamento della sede stradale interesserebbero anche il sottostante canale. Il lato a monte della strada non presenta deformazioni evidenti. Proseguendo lungo la strada si osservano gli alberi inclinati (Figura 11.11), segno verosimilmente di banchina cedevole. La fitta vegetazione sottostante il lato valle della strada, nonché la ripidità del versante, hanno impedito ulteriori analisi del dissesto.

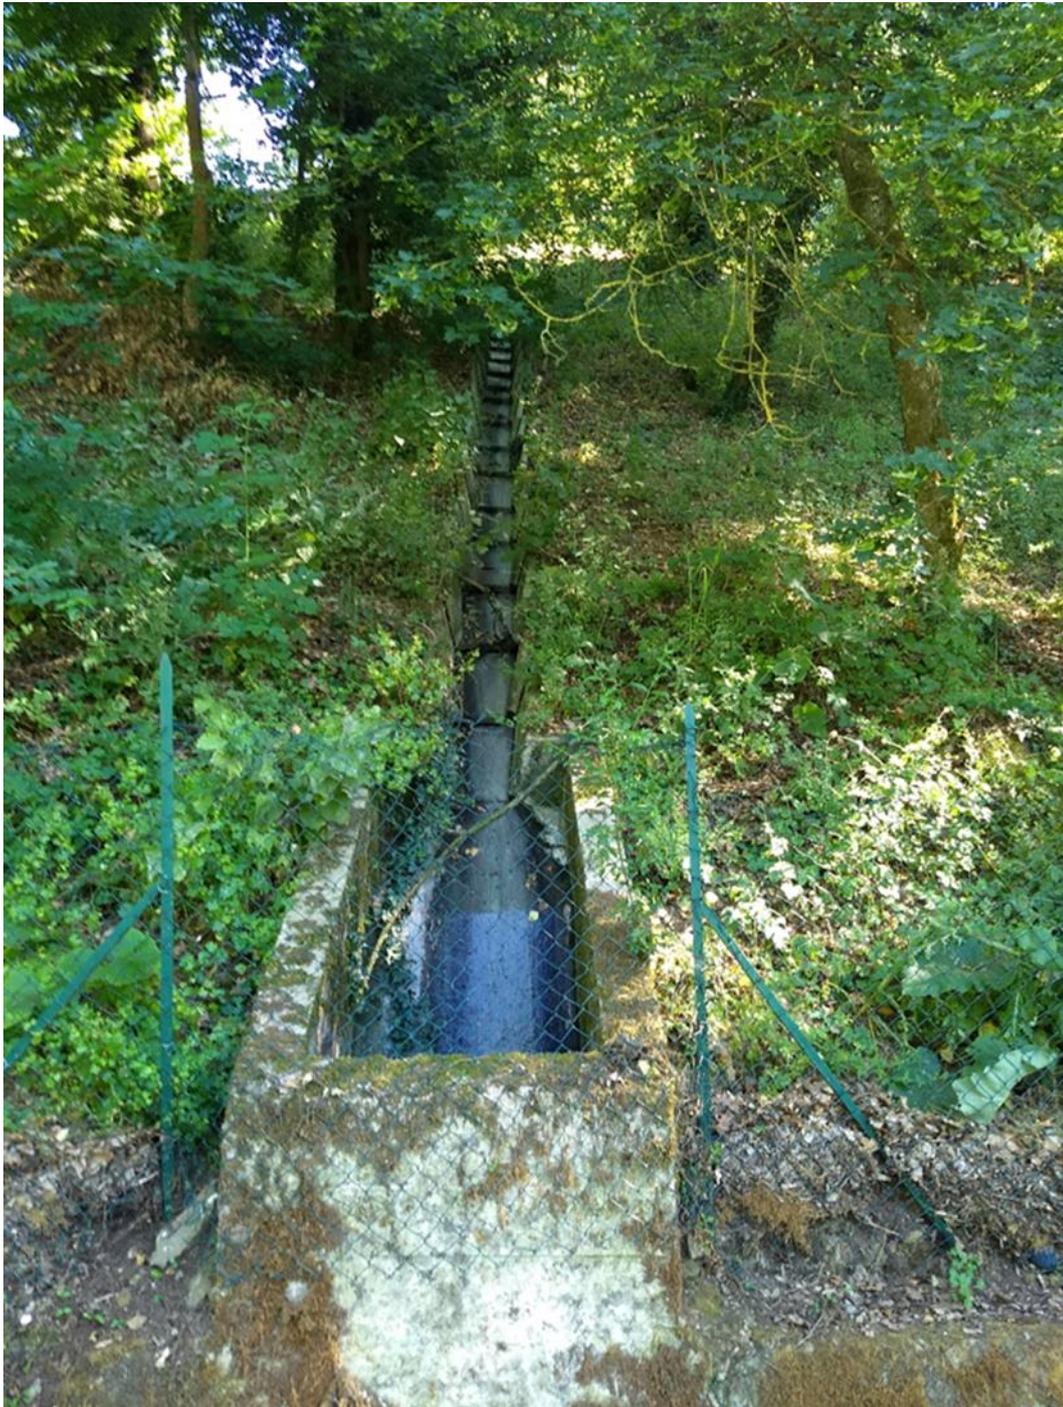
Figura 11.10 - Canale artificiale in prossimità della curva n. 1.

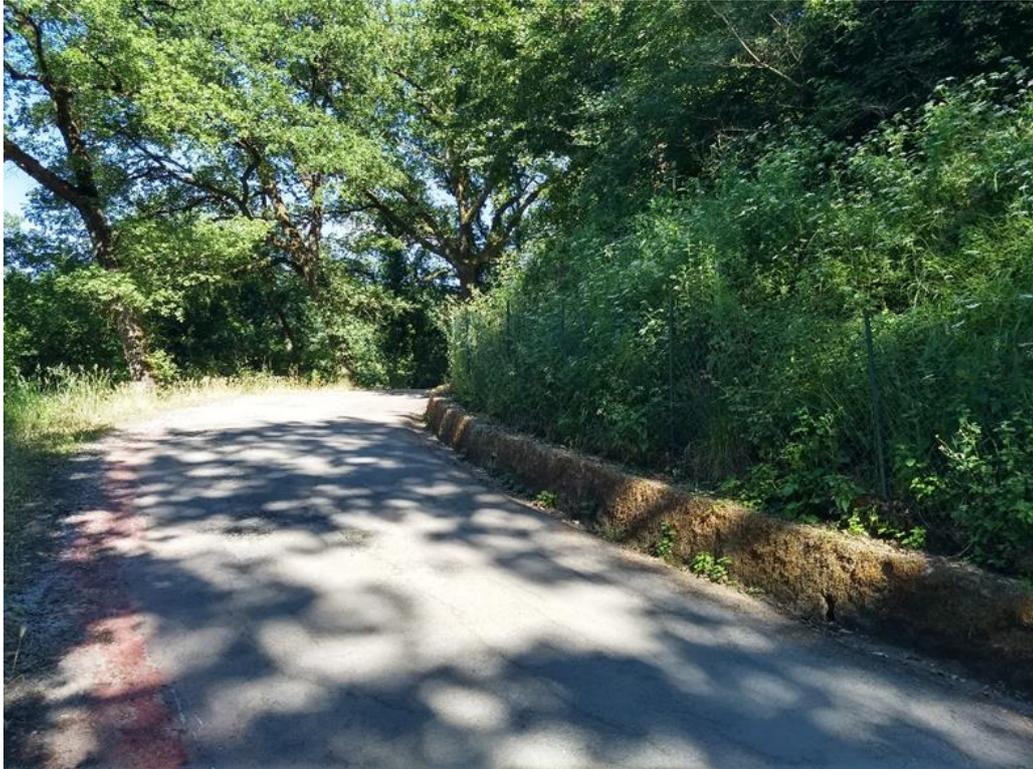
Figura 11.12 - Particolare della curva n. 2 vista da valle.

La curva n. 2 non presenta fenomeni deformativi né sul lato a monte né sul lato a valle della carreggiata (Figura 11.12 e Figura 11.13). Il lato a monte presenta un'inclinazione di circa 30° con affioramenti rocciosi localizzati e copertura detritica di spessore inferiore a 1m.

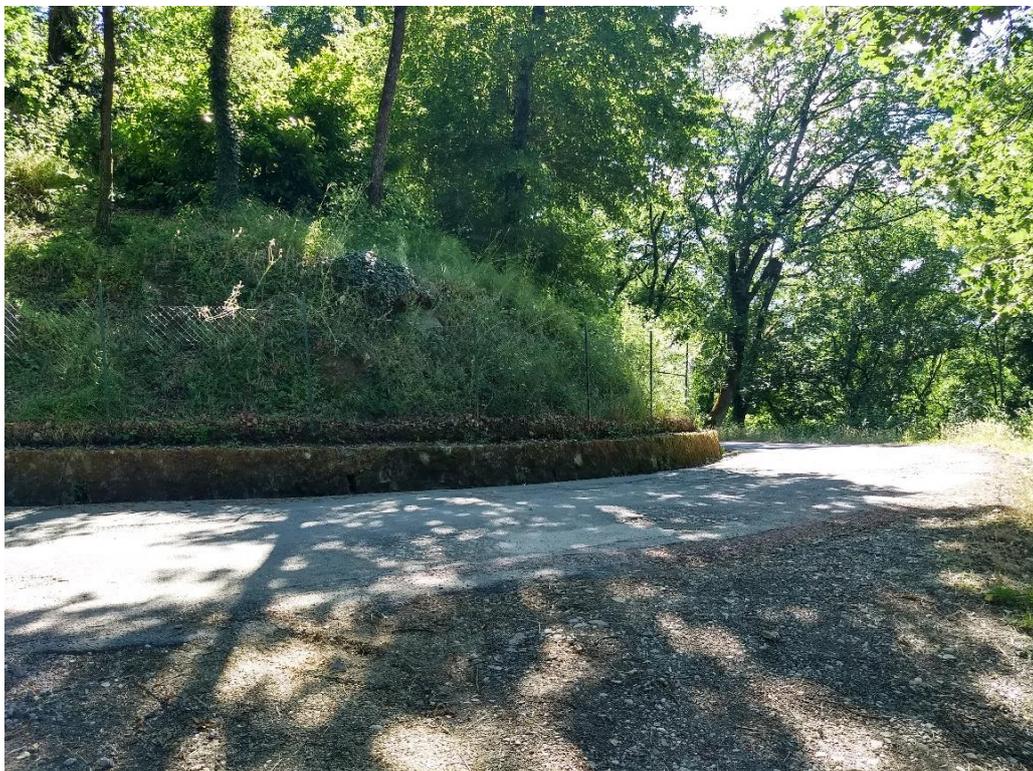
Figura 11.13 - Particolare della curva n. 2 vista da monte.
