DIGA DI LEVANE

PROGETTO DI SOPRALZO AI FINI DI LAMINAZIONE

RELAZIONE TECNICA MONITORAGGIO ACQUE INTERNE

oggetto: CARATTERIZZAZIONE DELLA QUALITÀ DELLE ACQUE INTERNE MEDIANTE APPLICAZIONE DEGLI INDICI STAR_ICMi E CARAVAGGIO IN AREE INTERESSATE DALLE LAVORAZIONI PER IL SOVRALZO DELLA DIGA DI LEVANE – MONTEVARCHI (FIUME ARNO)

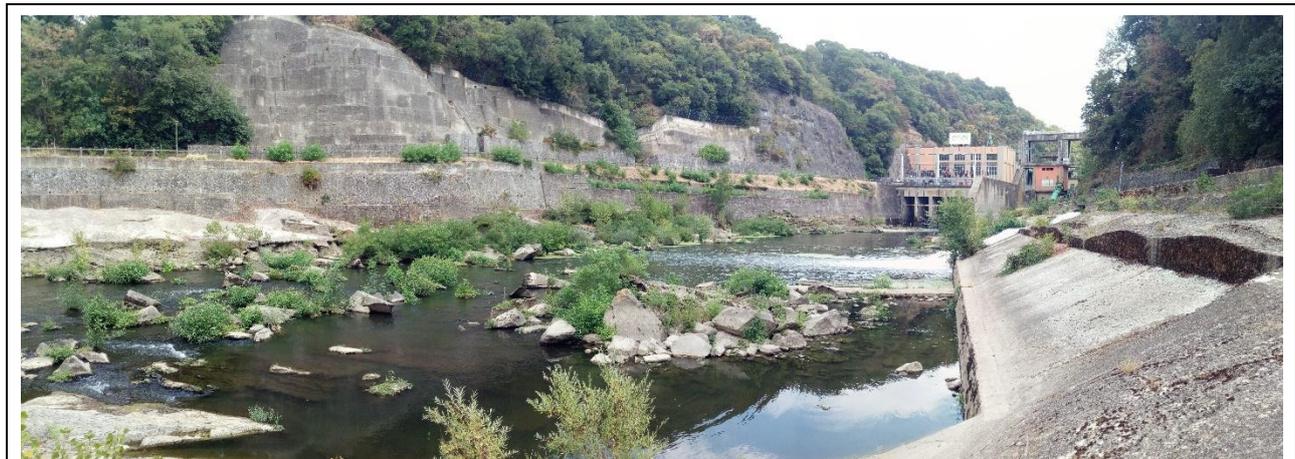
Sito Levane Valle – Aspetto del sito, vista verso monte. Si può notare la diga sullo sfondo e come le sponde siano state rinforzate in cemento nel tratto di valle più prossimo allo sbarramento.

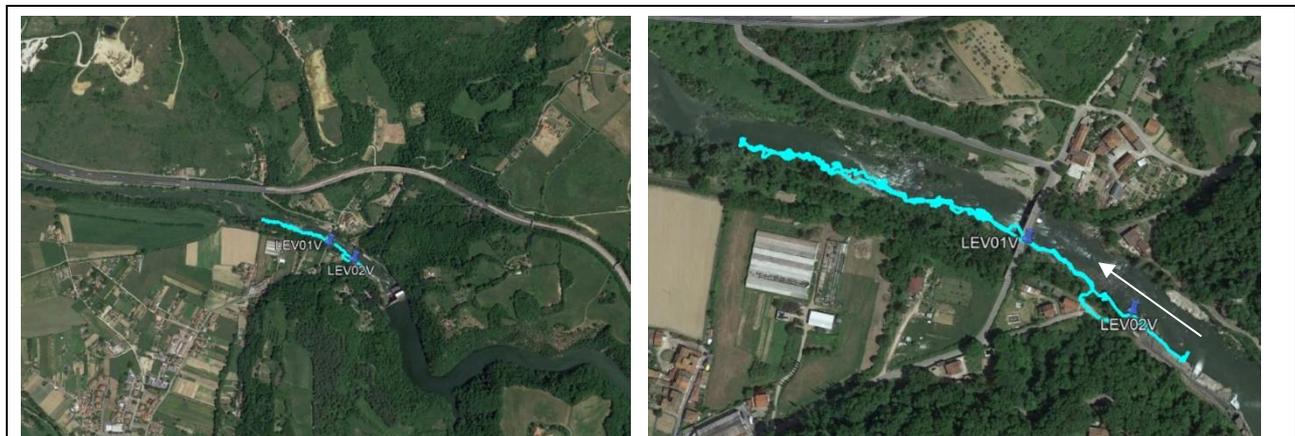
Sito Levane Valle – A sinistra: ortofoto dell'area indagata, in cui si può notare la fascia vegetata perifluviale immersa in una matrice agricolo-forestale e parzialmente urbanizzata. A destra: ingrandimento maggiore, in cui si vede più chiaramente la sezione dell'alveo e i punti del monitoraggio dei macroinvertebrati (in blu) e il transetto battuto per il CARAVAGGIO (in azzurro). La freccia indica il senso di scorrimento della corrente.

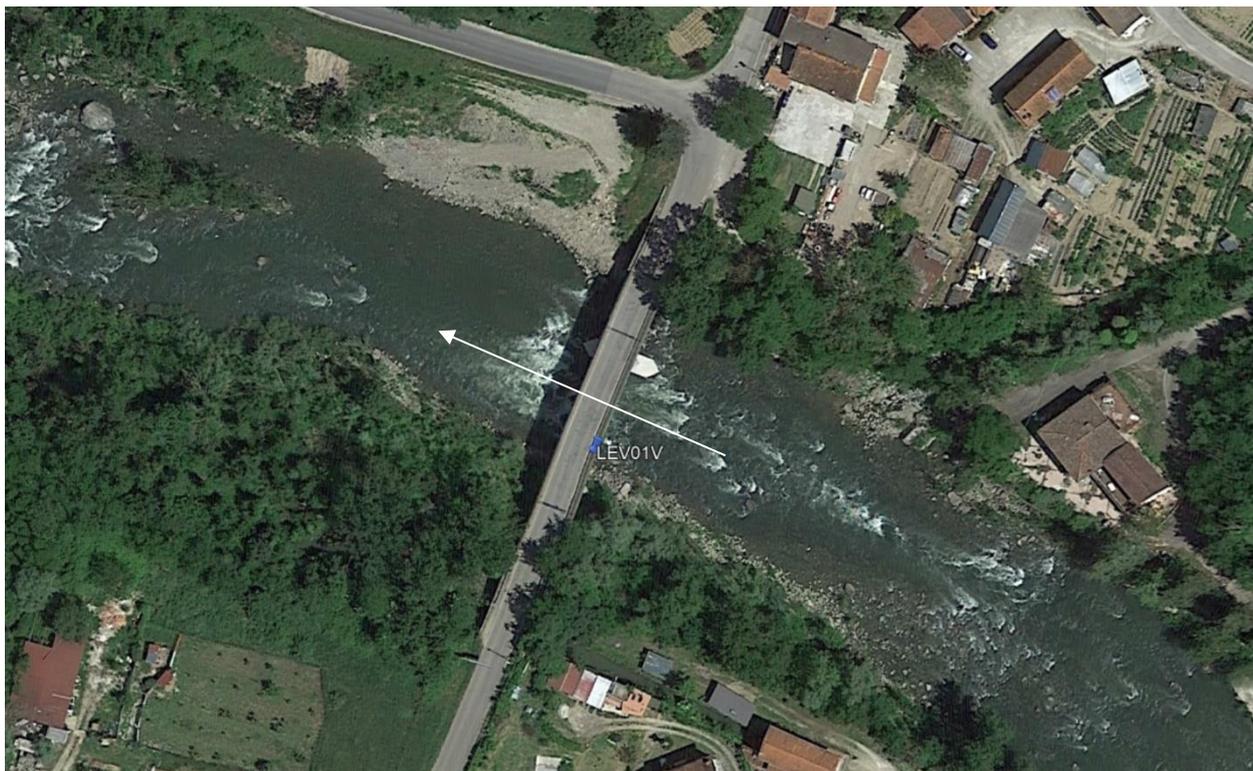
Sito Levane Valle – Inquadramento territoriale del punto di monitoraggio campionato per la derivazione dell'indice STAR_ICMi. La freccia indica il verso di deflusso osservabile al momento del rilievo. Il punto di campionamento si colloca nel tratto immediatamente a monte dell'attraversamento di Ponte dell'Acquaborra.

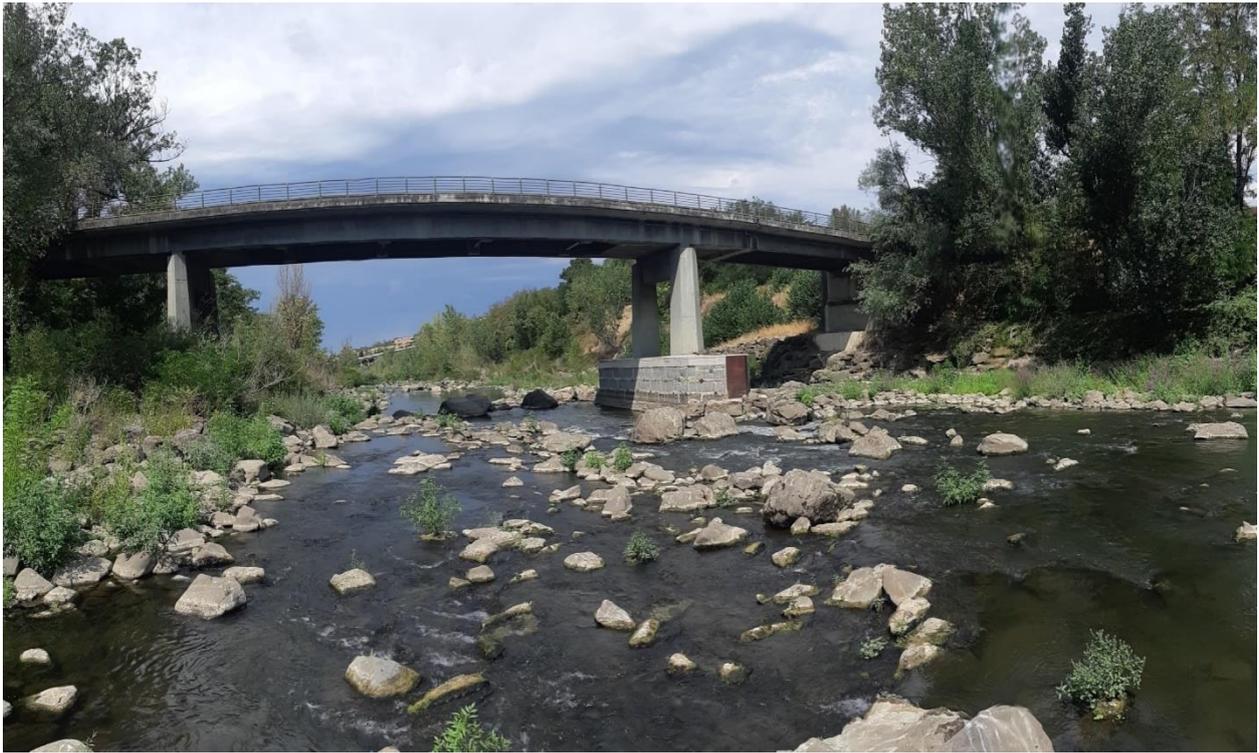
Sito Levane Valle – Panoramica del sito di campionamento verso valle: è visibile il ponte Acquaborra a valle del sito di prelievo. La sezione, piuttosto estesa, si caratterizza per un substrato minerale a granulometria eterogenea parzialmente colonizzato da macrofite acquatiche.

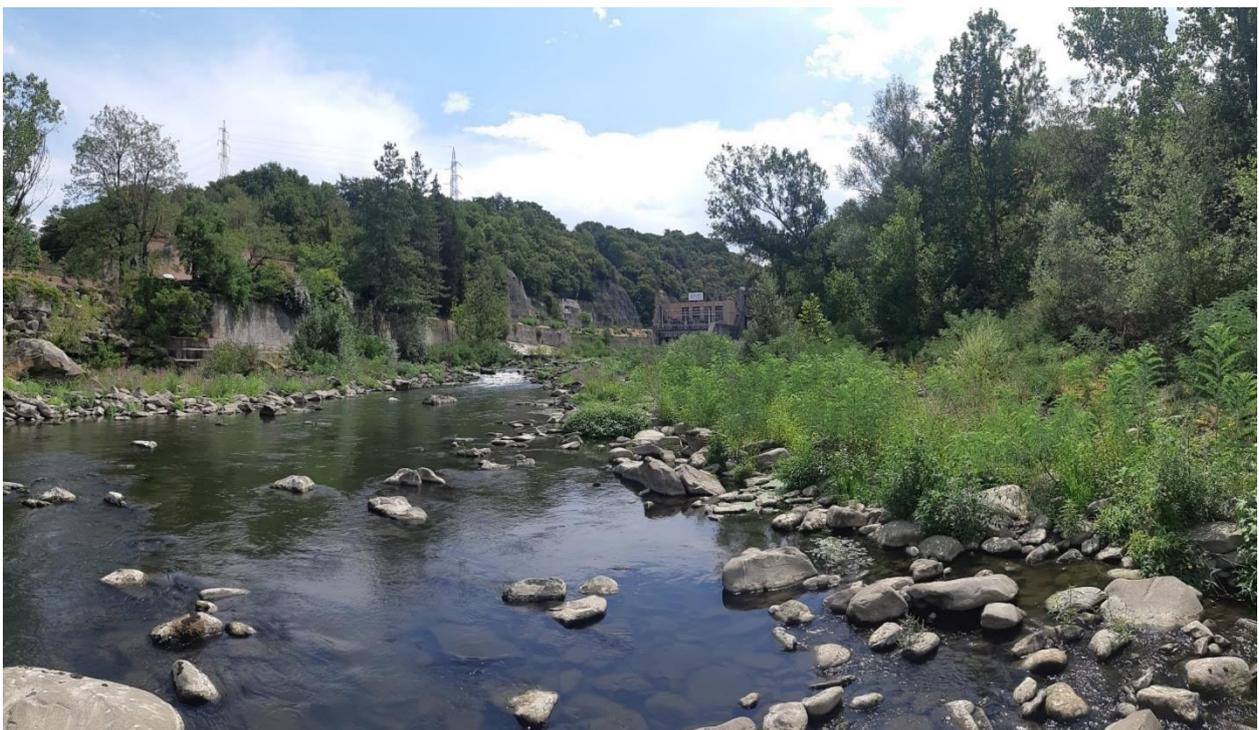
Sito Levane Valle – Panoramica del sito di campionamento verso monte: sullo sfondo si notano le strutture della diga di Levane. È possibile osservare l'andamento irregolare dell'alveo, che si restringe progressivamente verso monte, dove il flusso diventa maggiormente caotico a causa della maggiore eterogeneità del substrato.

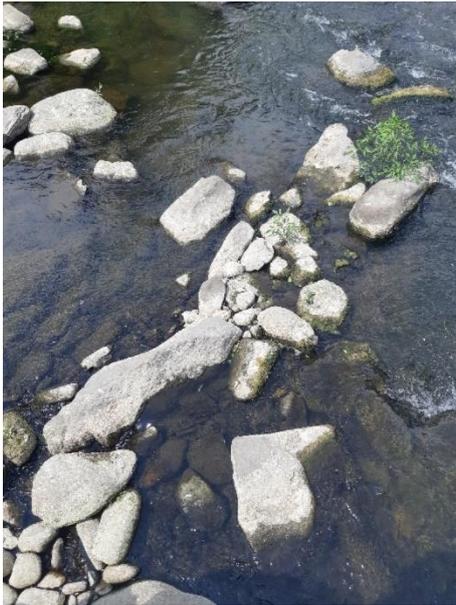
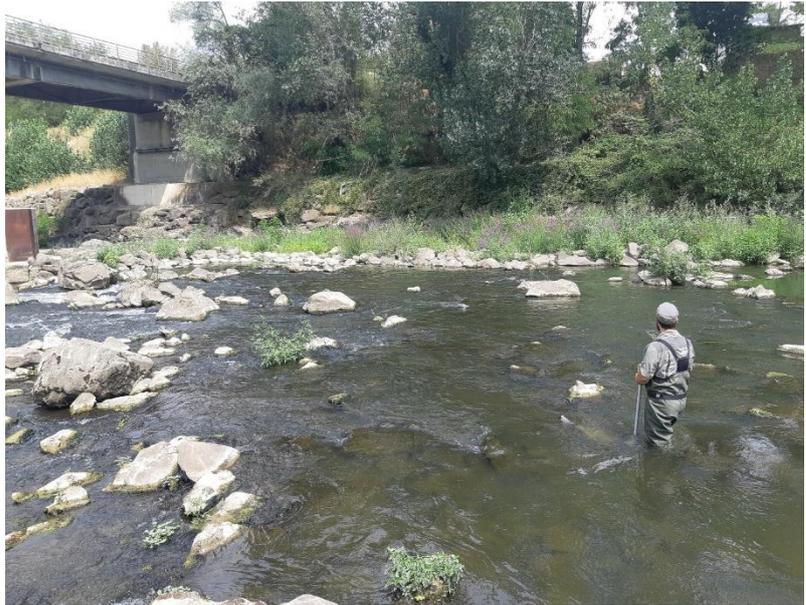
Sito Levane Valle – Dettaglio del substrato. A sinistra: substrato minerale ricoperto di limo e abbondantemente colonizzato da perifiton. A destra: la medesima condizione si riscontra lungo l'intera sezione (qui ripresa durante le operazioni di campionamento)

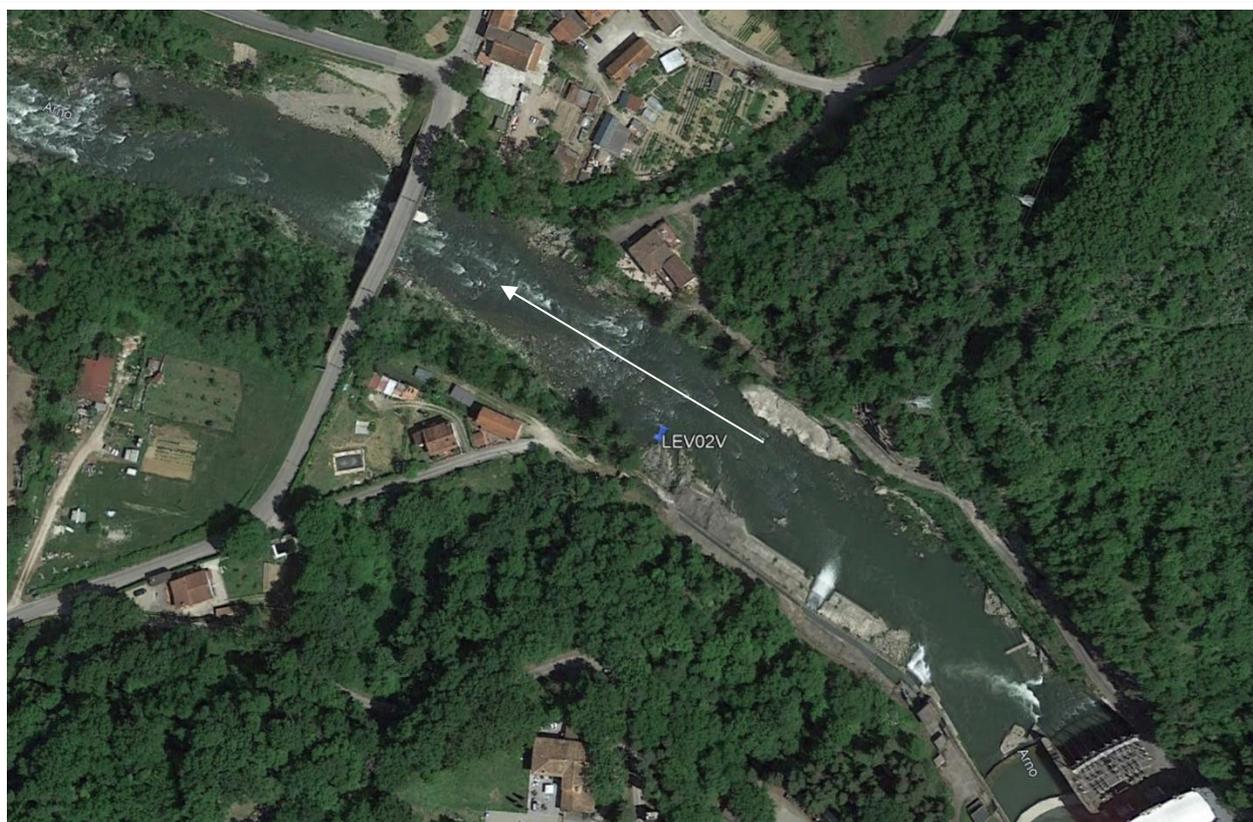
Sito Levane Valle – Inquadramento territoriale del punto di monitoraggio campionato per la derivazione dell'indice STAR_ICMi. La freccia indica il verso di deflusso osservabile al momento del rilievo. Il punto di campionamento si colloca nel tratto a monte dell'attraversamento di Ponte dell'Acquaborra.

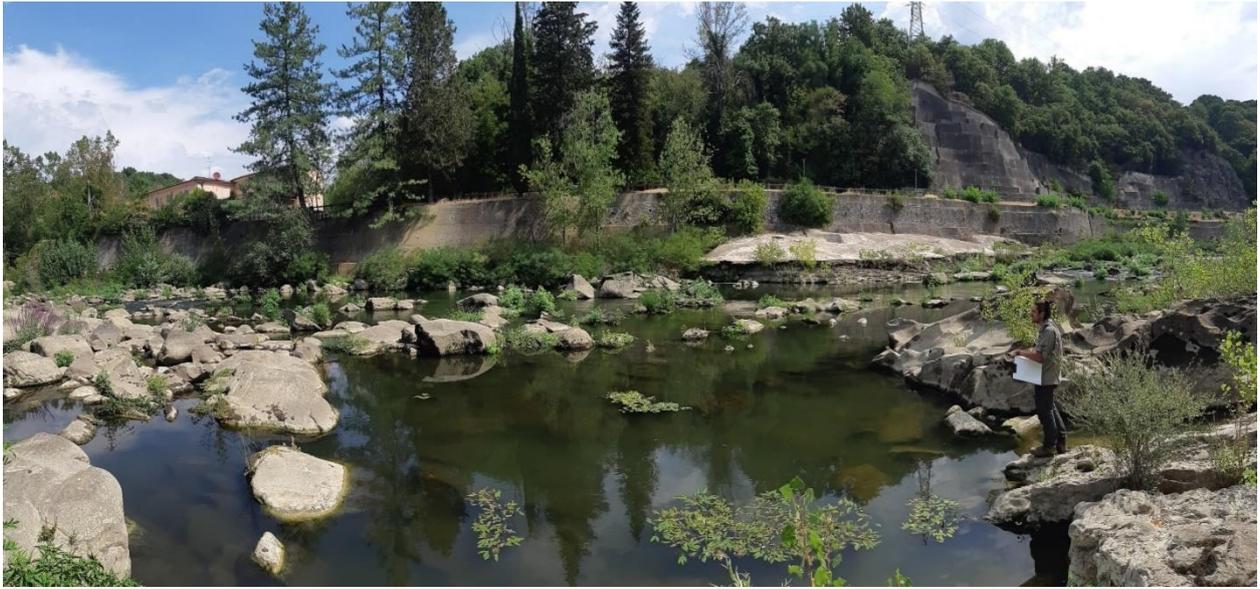
Sito Levane Valle – Panoramica del sito di campionamento ripresa dalla sponda sinistra: la sponda opposta è caratterizzata dalle opere spondali di rinforzo a protezione del nucleo abitato in loc. Valle dell'Inferno (a sinistra, in secondo piano).

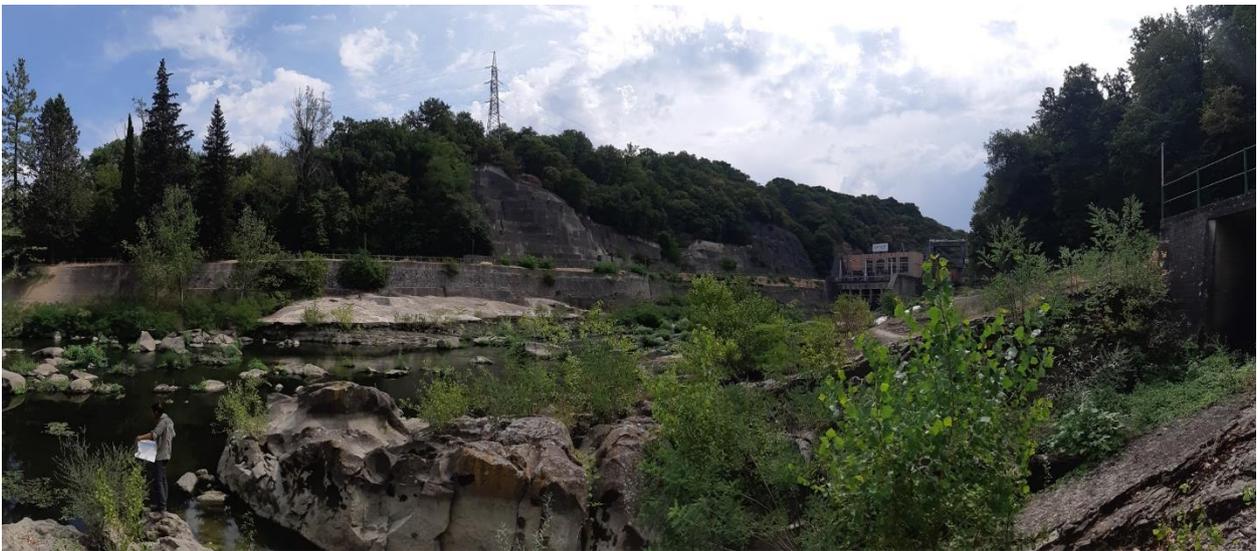
Sito Levane Valle – Panoramica del sito di campionamento verso monte: sullo sfondo si notano le strutture della diga di Levane.

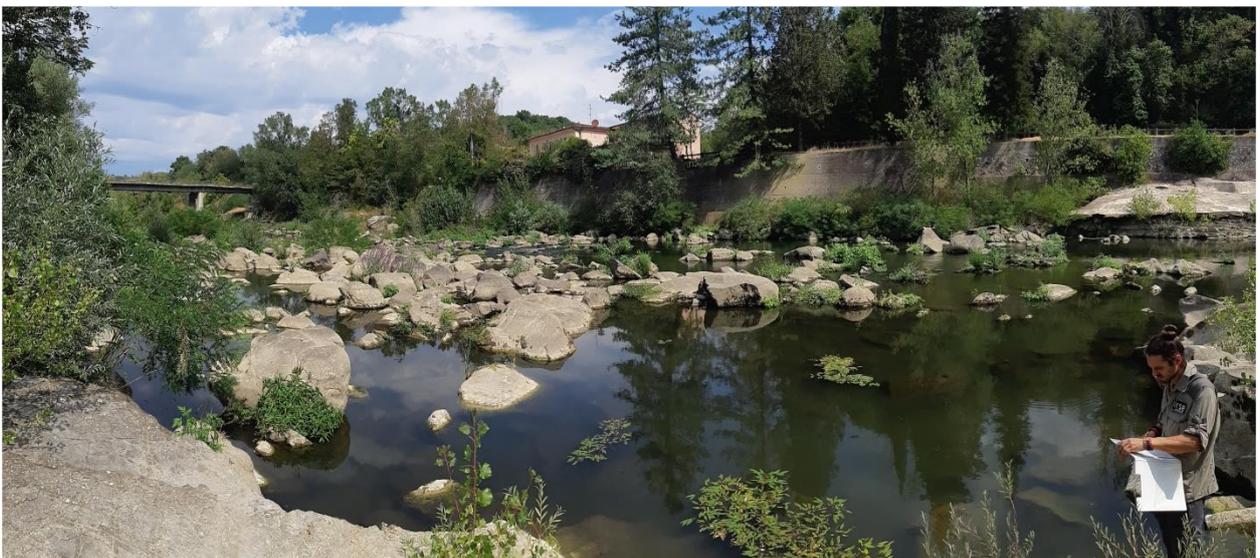
Sito Levane Valle – Panoramica del sito di campionamento verso valle: si nota il nucleo abitato in sponda destra e, a valle di questo, il ponte Acquaborra.

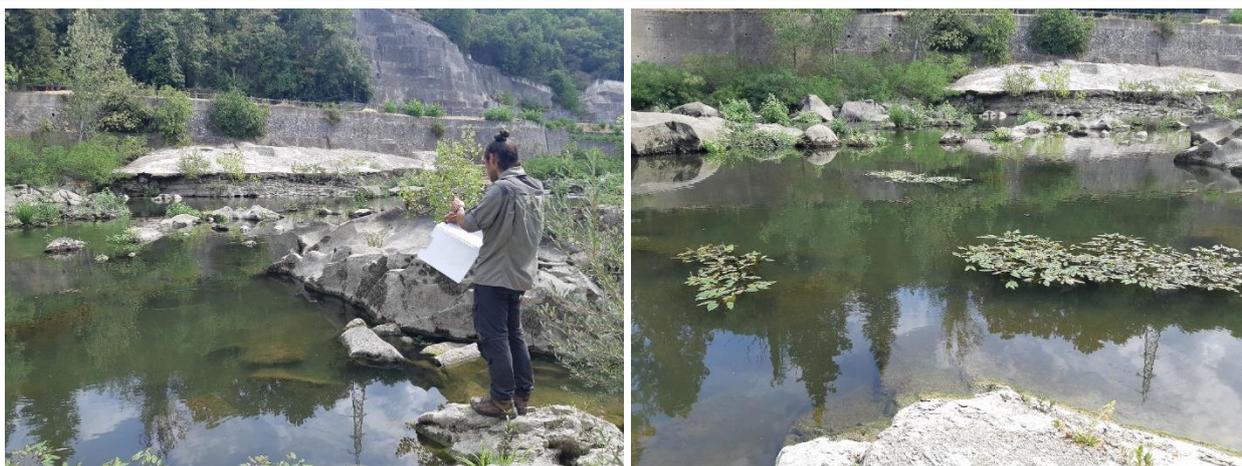
Sito Levane Valle – Dettaglio dell'alveo. A sinistra: il tratto fluviale campionato presenta alcune parti a basso idrodinamismo, caratterizzate da notevole profondità, in cui è possibile notare un forte accumulo di sedimenti e film perfitico consistente. A destra: dettaglio del medesimo tratto, parzialmente colonizzato da macrofite.

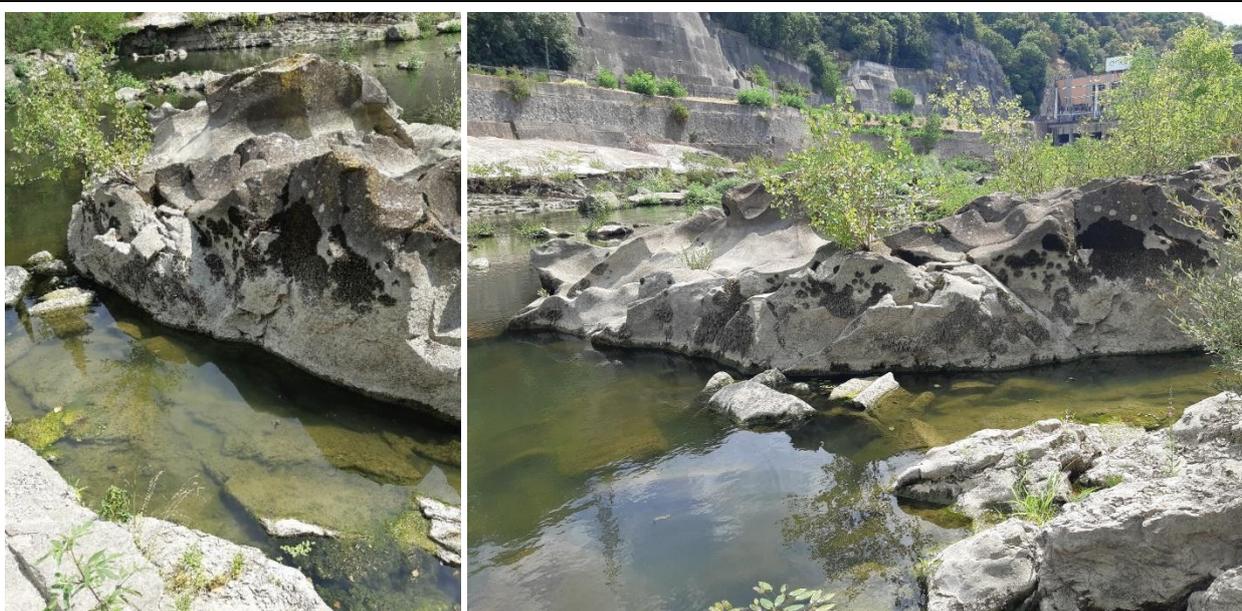
Sito Levane Valle – Dettaglio dell'alveo. A sinistra: substrato minerale ricoperto di limo e abbondantemente colonizzato da perifiton in un'area a basso idrodinamismo. A destra: la medesima condizione si riscontra lungo altri tratti della sezione in indagine.

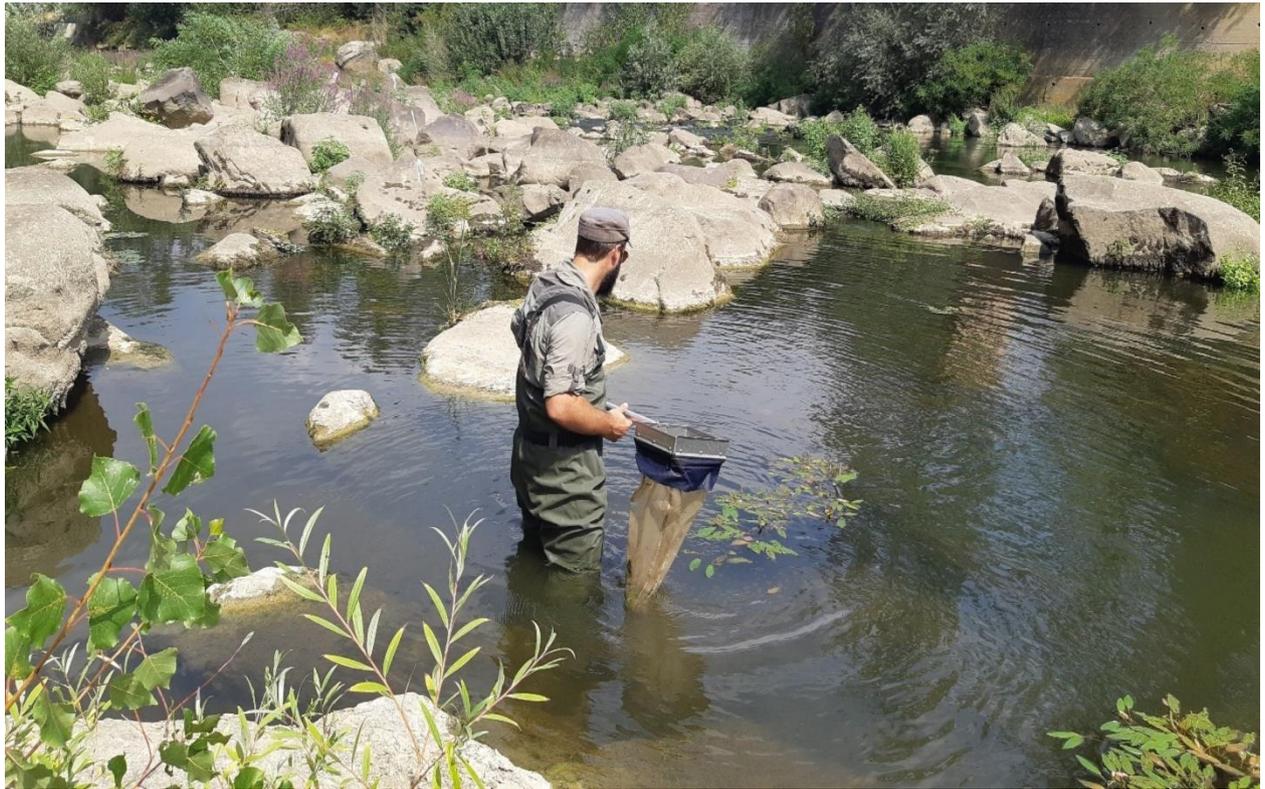
Sito Levane Valle – Dettaglio delle operazioni di campionamento lungo la sezione in esame: sono visibili, sullo sfondo, le abitazioni presso la sponda destra e il contrafforte che le separa dall'ambito fluviale.

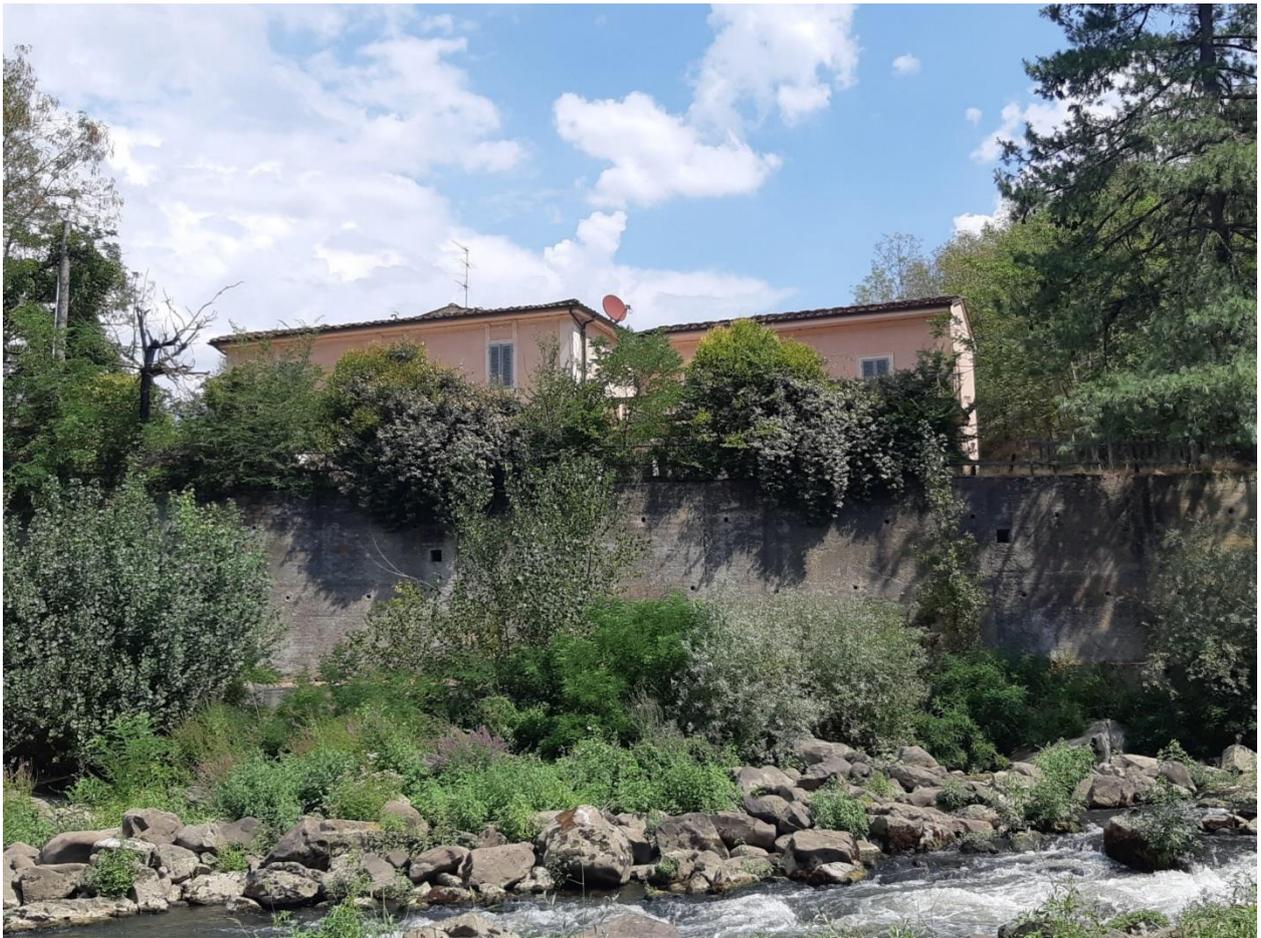
Sito Levane Valle – Dettaglio delle possibili interferenze: il contrafforte sotteso al nucleo abitato localizzato in sponda destra a valle della diga. La struttura presenta gli sbocchi di diverse scoline di natura non identificata: è possibile che una parte della variabilità che attinge il popolamento di macroinvertebrati possa essere messa in relazione con la presenza di tali strutture presso il tratto campionato.

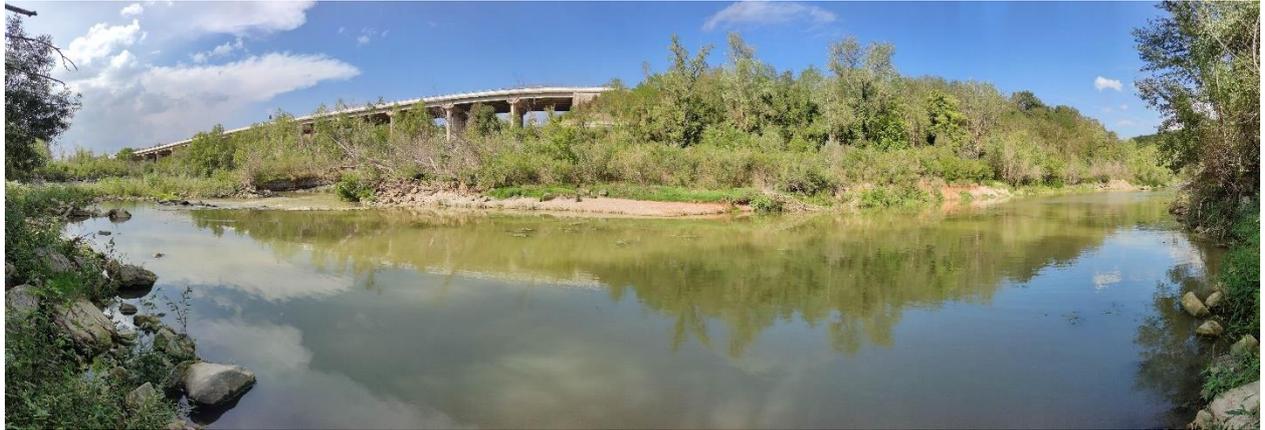
Entrambe le sponde del tratto analizzato mostrano modificazioni dovute ad opere di rinforzo in materiale naturale o in cemento nei transetti più vicini alla diga. Nel tratto analizzato sono presenti una briglia e un ponte, inoltre, tutto il sito è soggetto a regolazione del flusso dovuto alla presenza della diga a monte.

Stazione CAR Valle – Vista dell'alveo e della sponda destra dell'Arno all'inizio del transetto di valle. Si nota l'abbondante copertura vegetazionale della sponda.

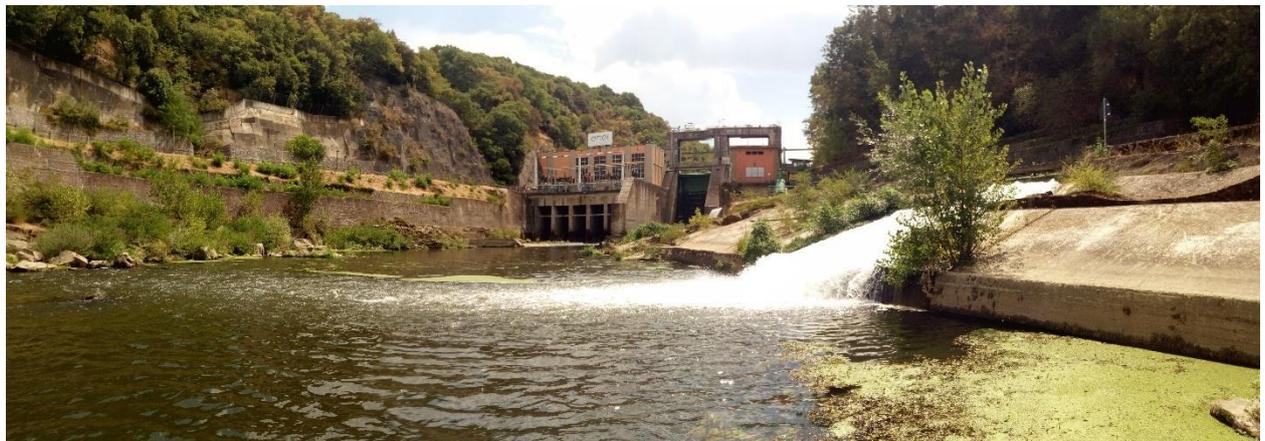
Stazione CAR Valle – Visione panoramica del fiume a valle della diga dall'ultimo *spot-check*. Si notano le sponde rinforzate in cemento.

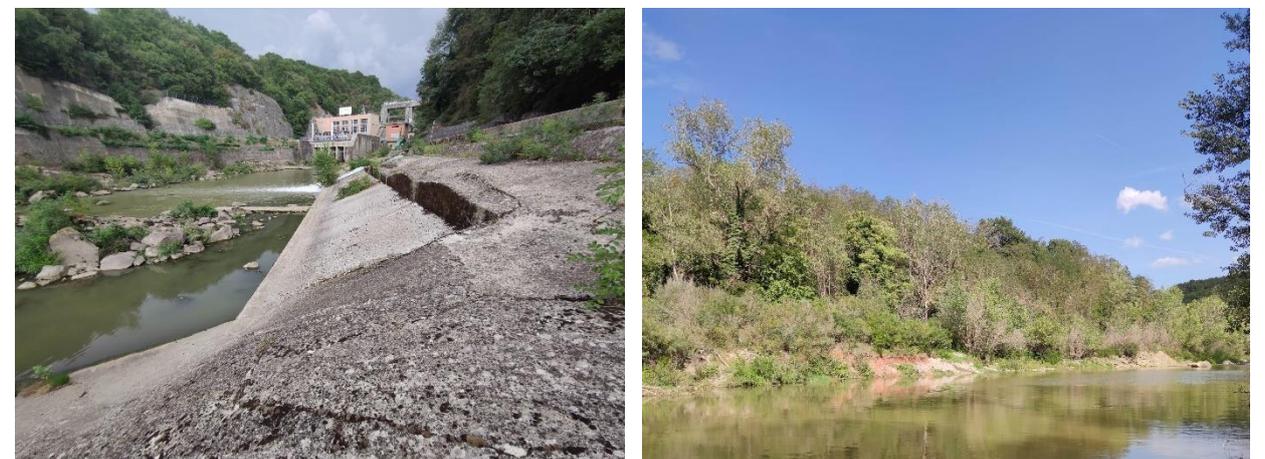
Stazione CAR Valle – A sinistra: dettaglio delle sponde rinforzate in cemento presenti alla fine del transetto indagato, si nota, sullo sfondo la diga di Levane. A destra: dettaglio delle sponde naturaliformi con boschi di latifoglie meso-igrofile presenti in diverse zone del transetto.

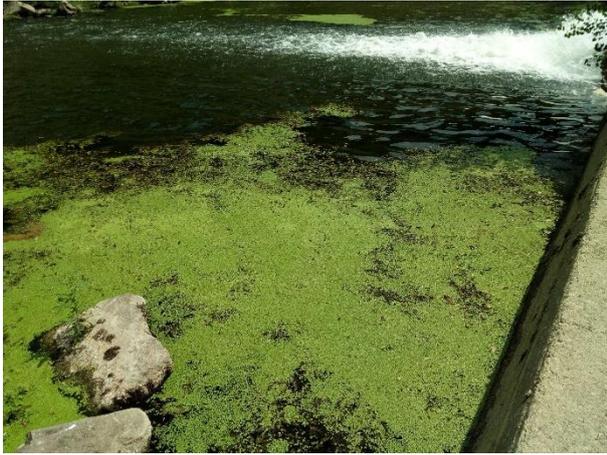
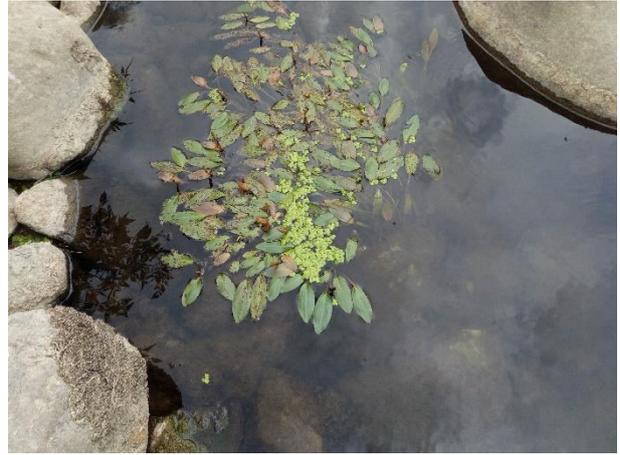
Stazione CAR Valle – A sinistra: dettaglio delle macrofite a foglie galleggianti libere presenti nelle zone del transetto indagato caratterizzate da un minore idrodinamismo. A destra: dettaglio delle macrofite a foglie galleggianti presenti in diverse zone del transetto.

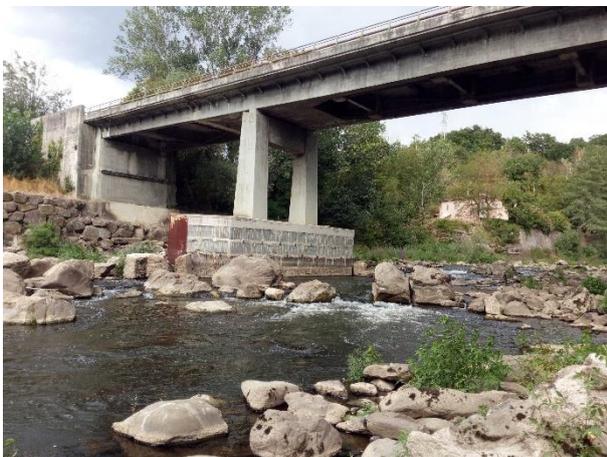
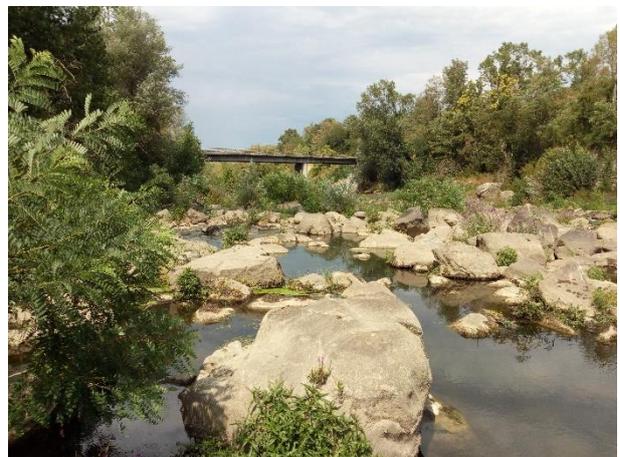
Stazione CAR Valle – A sinistra: dettaglio del ponte che attraversa il fiume in corrispondenza dello *spot-check* 4, si nota il rinforzo spondale in materiali naturali. A destra: dettaglio dei grossi blocchi di pietra depositati nell'alveo per quasi tutto il tratto monitorato.

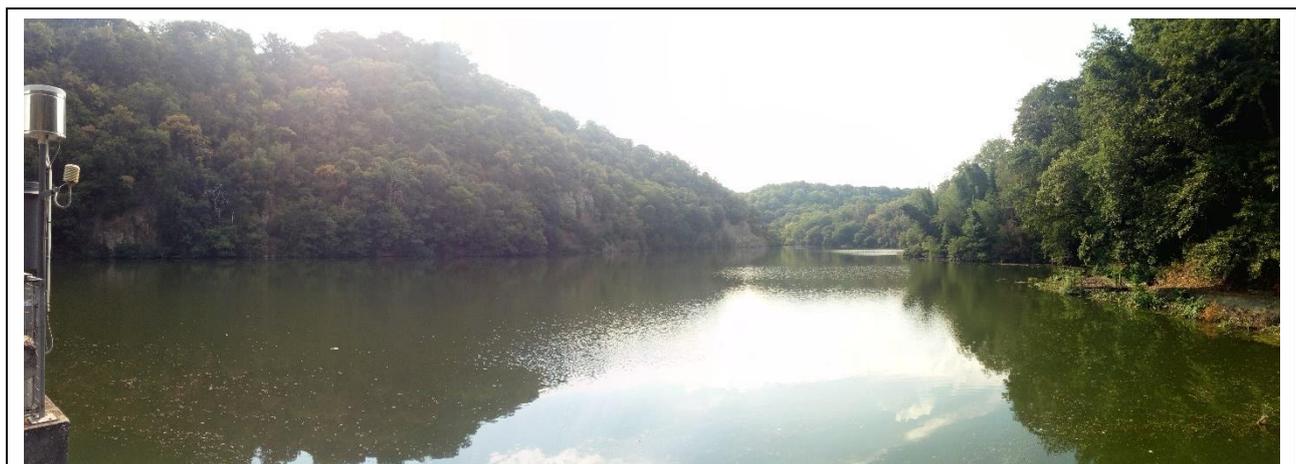
Sito Levane Monte – Aspetto del sito, vista verso monte. Si può notare come le sponde siano caratterizzate dalla presenza di formazioni arboreo-arbustive ben strutturate e continue.

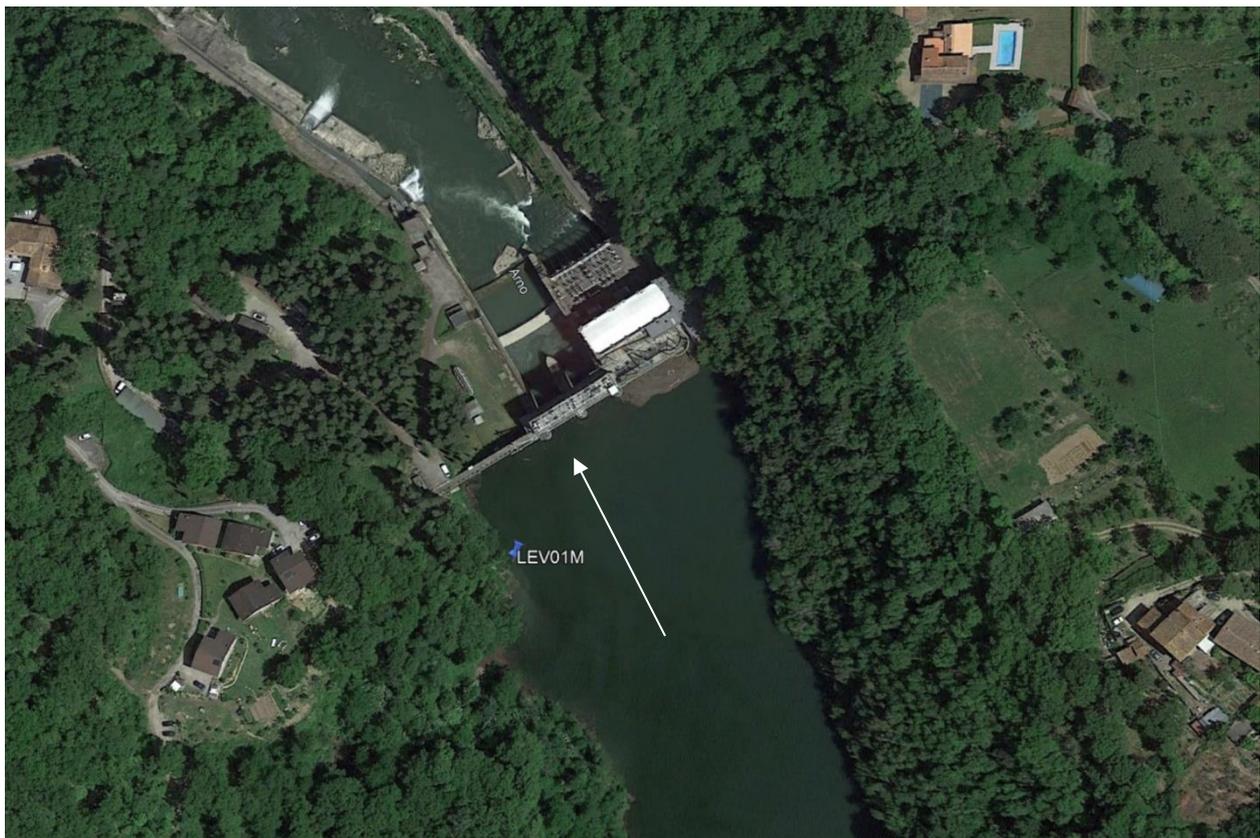
Sito Levane Monte – Inquadramento territoriale del punto di monitoraggio campionato per la derivazione dell'indice STAR_ICMi. La freccia indica il verso di deflusso osservabile al momento del rilievo. Il punto di campionamento si colloca nel tratto immediatamente a monte della diga di Levane (al centro).

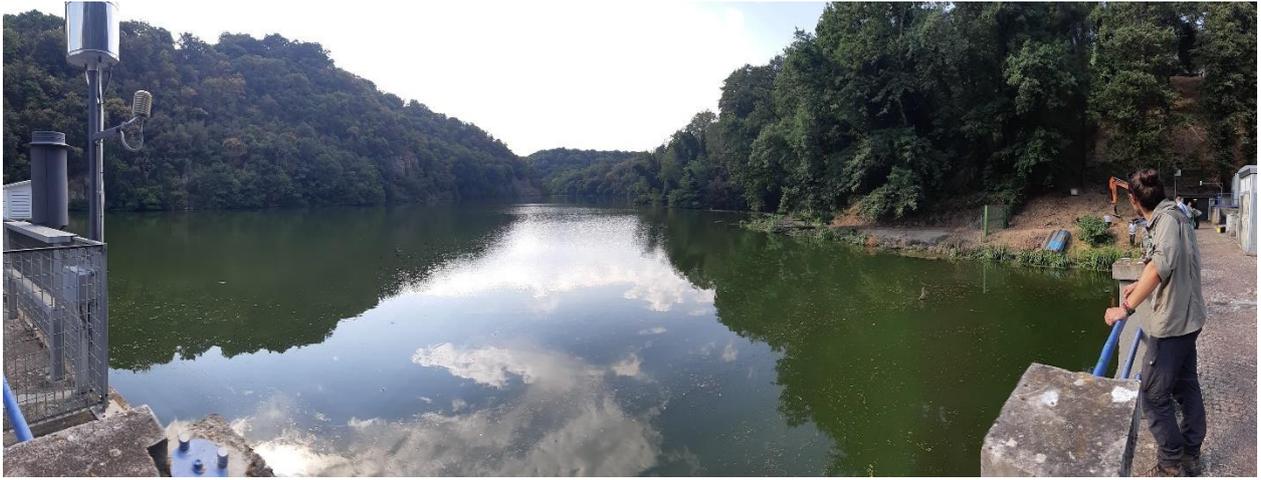
Sito Levane Monte – Panoramica dell’invaso ripreso dalla diga di Levane: il fiume assume un andamento decisamente lentico, caratterizzato da sezione estremamente ampia e notevole profondità. Il punto di campionamento LEV01M si colloca lungo la spiaggetta in sponda sinistra (sulla destra in secondo piano).

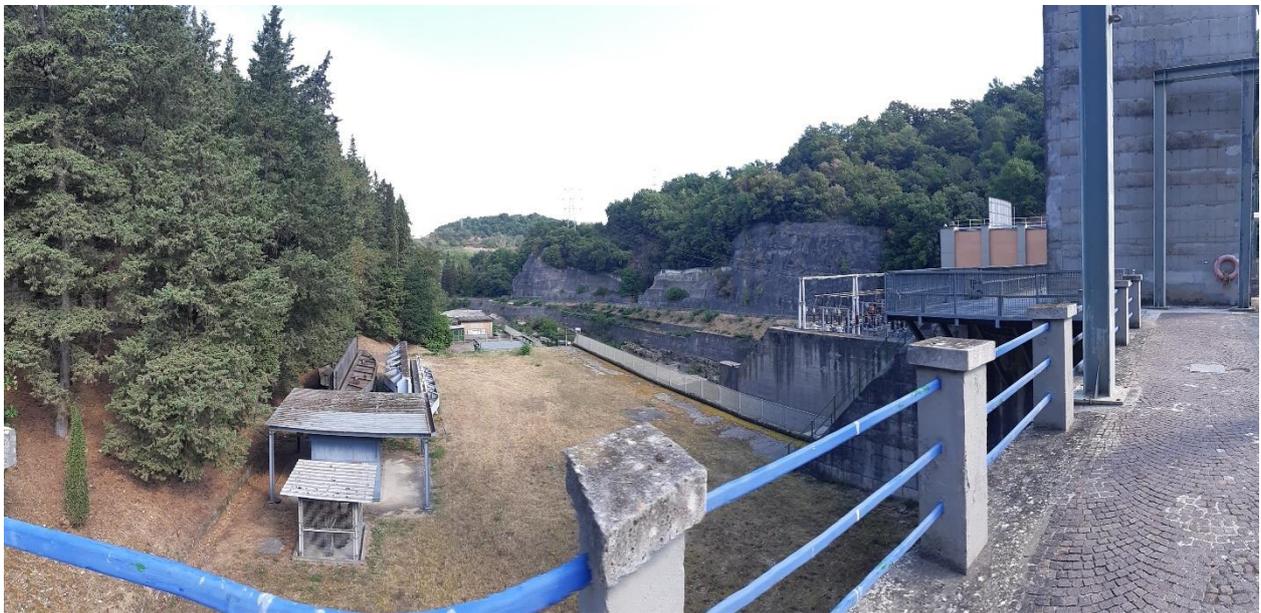
Sito Levane Monte – Panoramica del tratto fluviale a valle della diga: sono evidenti le opere di difesa spondale lungo la sponda destra.

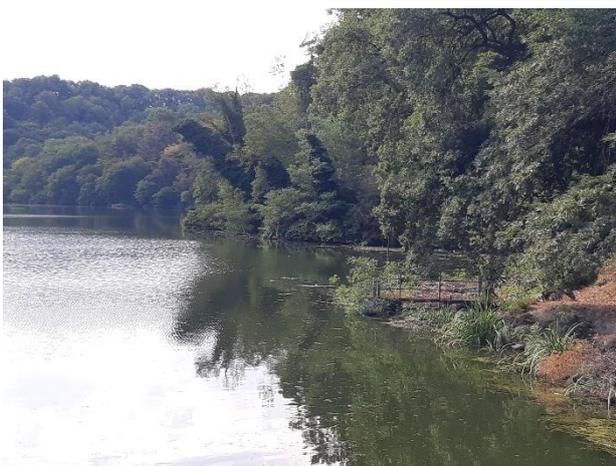
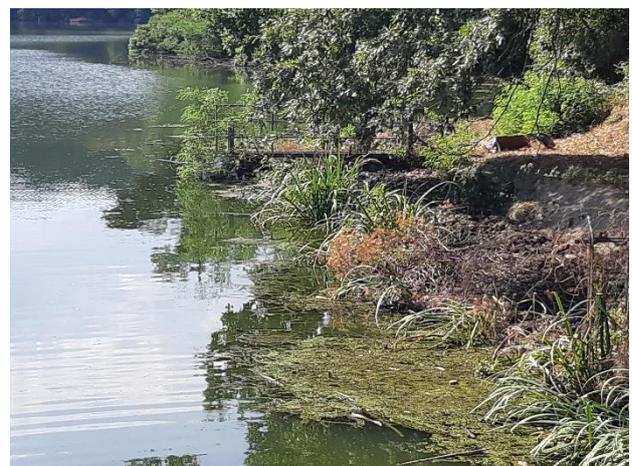
Sito Levane Monte – Dettaglio del sito. A sinistra: la sponda destra, lungo la quale sono stati posizionati i substrati artificiali per il campionamento. A destra: dettaglio della sponda; si nota la passerella in legno utilizzata per l’installazione dei substrati.

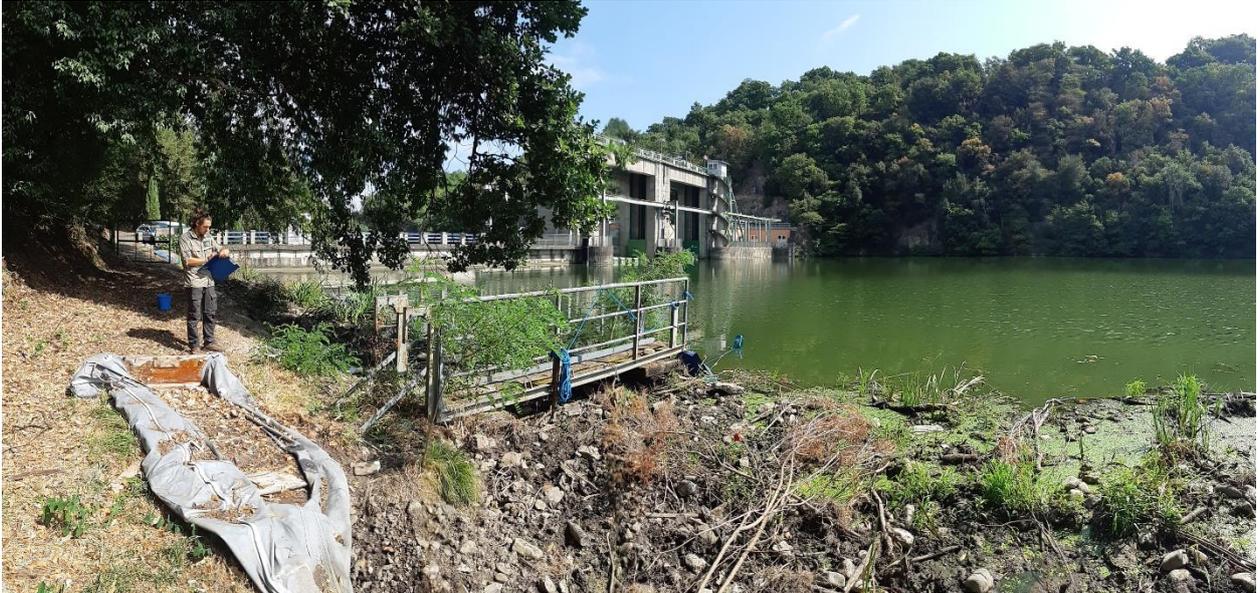
Sito Levane Monte – Panoramica dell’invaso ripreso dalla sponda sinistra presso la struttura di aggancio dei substrati artificiali (al centro, a installazione avvenuta).

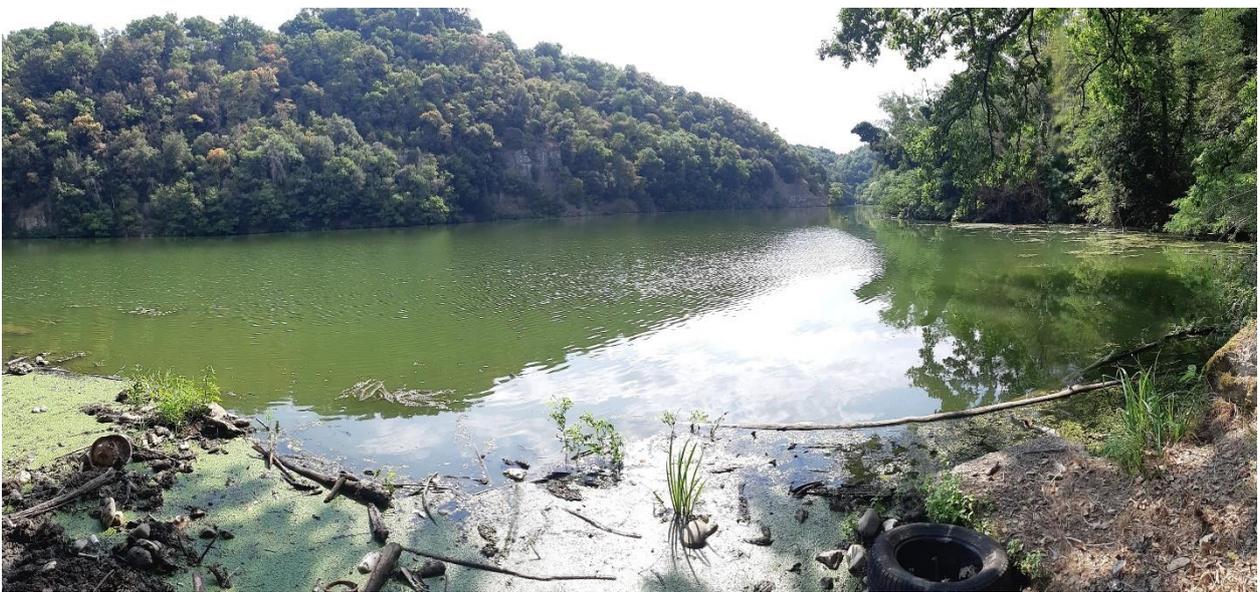
Sito Levane Monte – Panoramica dell’invaso ripreso dal medesimo punto di presa, verso monte.

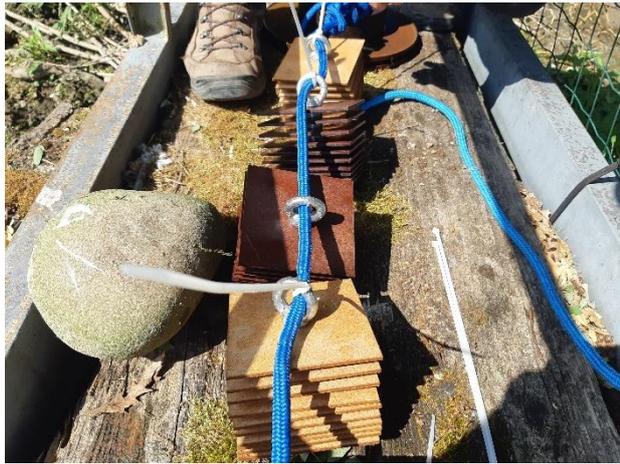
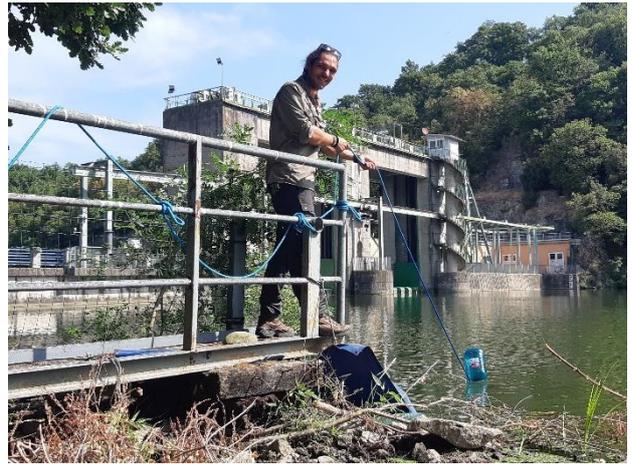
Sito Levane Monte – Dettaglio della procedura di campionamento. A sinistra: preparazione dei substrati artificiali (SA). A destra: messa in opera degli stessi, ancorati ad un piccolo pontile in legno lungo la sponda sinistra dell'invaso, circa 35m a monte della diga (sullo sfondo).

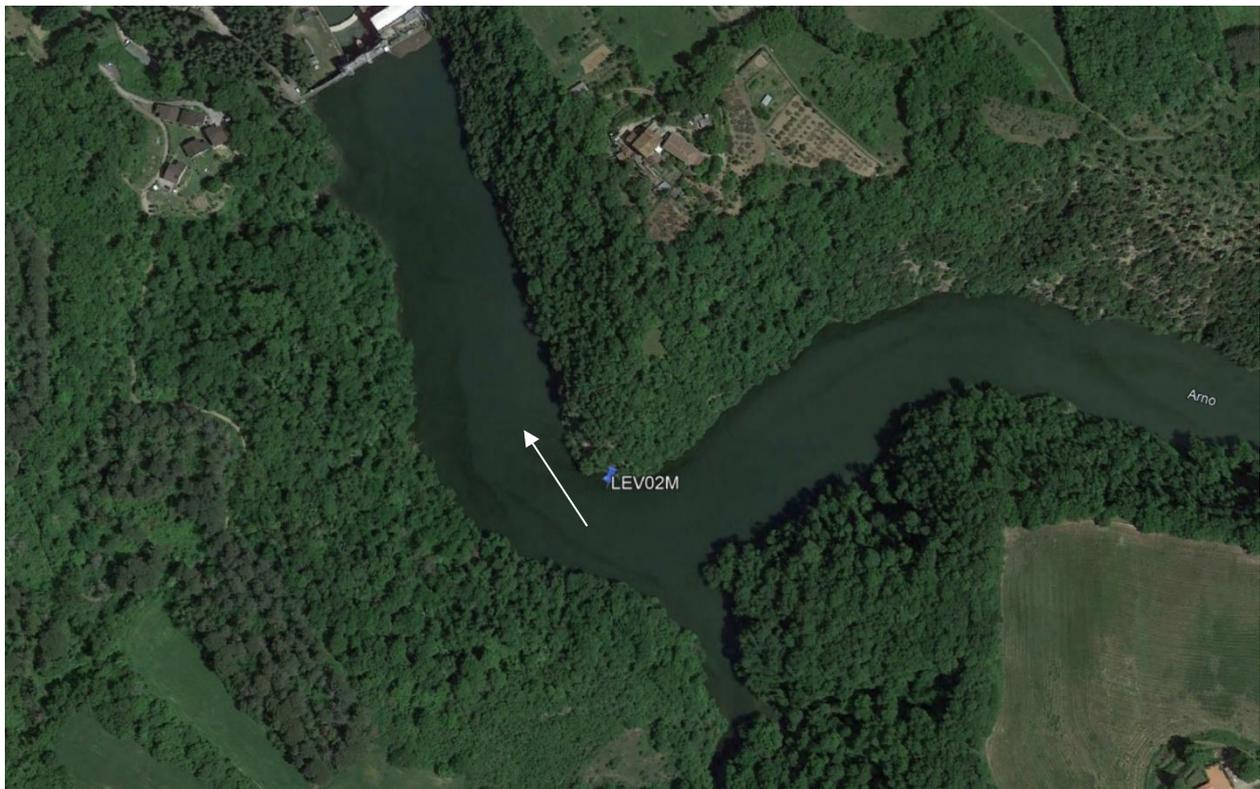
Sito Levane Monte – Inquadramento territoriale del punto di monitoraggio campionato per la derivazione dell'indice STAR_ICMi. La freccia indica il verso di deflusso osservabile al momento del rilievo. Il punto di campionamento si colloca nel tratto a monte della diga di Levane (in alto a sinistra). Il punto di campionamento risulta raggiungibile unicamente tramite imbarcazione, partendo dall'ormeggio posto in corrispondenza della diga.
