DIGA DI LEVANE

PROGETTO DI SOPRALZO AI FINI DI LAMINAZIONE

RELAZIONE TECNICA MONITORAGGIO ACQUE INTERNE

oggetto: CARATTERIZZAZIONE DELLA QUALITÀ DELLE ACQUE INTERNE MEDIANTE APPLICAZIONE DEGLI INDICI STAR_ICMi E CARAVAGGIO IN AREE INTERESSATE DALLE LAVORAZIONI PER IL SOVRALZO DELLA DIGA DI LEVANE – MONTEVARCHI (FIUME ARNO)

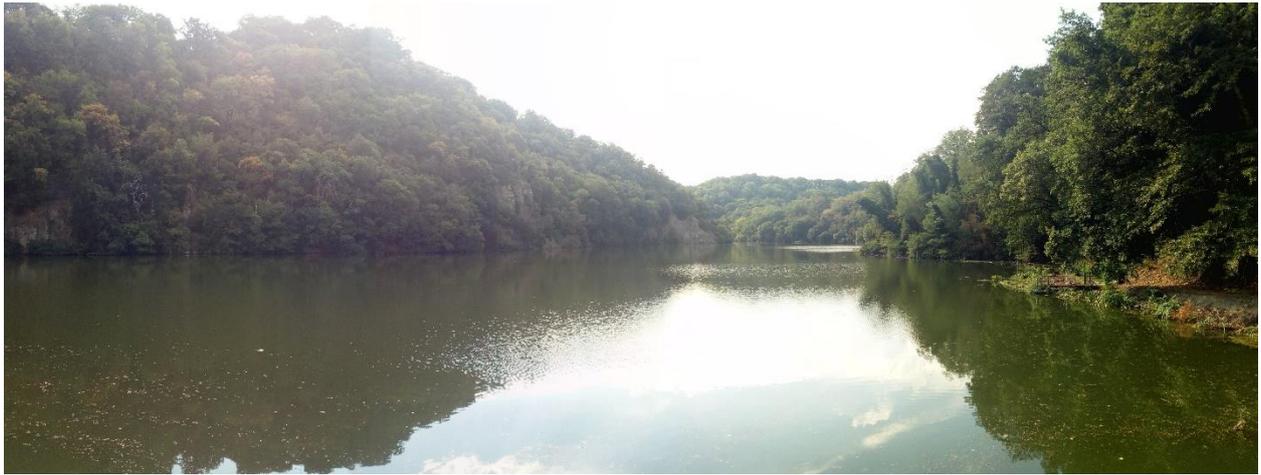
Sito Levane Monte – Aspetto dell’invaso ripreso a monte della diga di Levane: il punto di campionamento si colloca a circa 350m dalla stessa, in sponda destra.

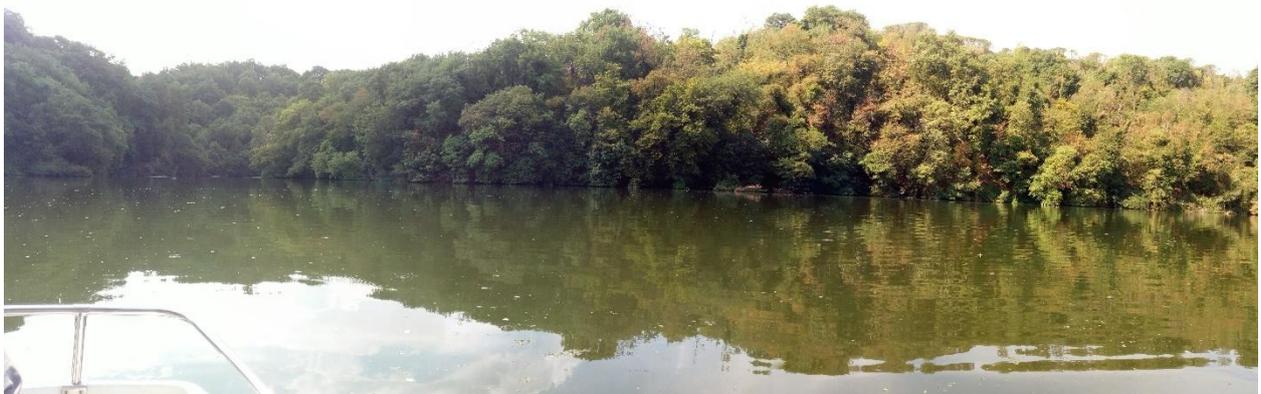
Sito Levane Monte – Panoramica del tratto a monte del bacino, ripresa dall’imbarcazione utilizzata per il campionamento.

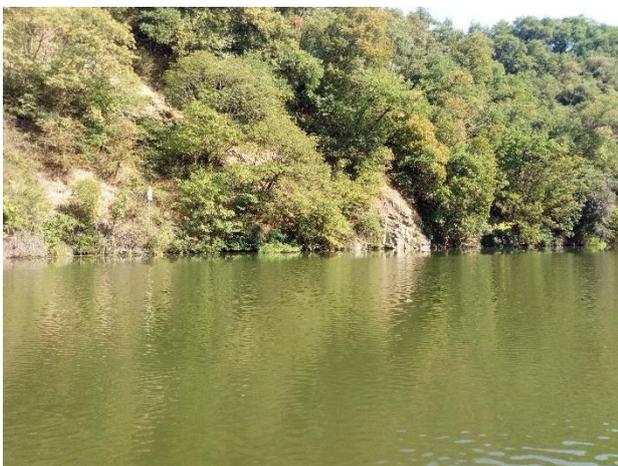
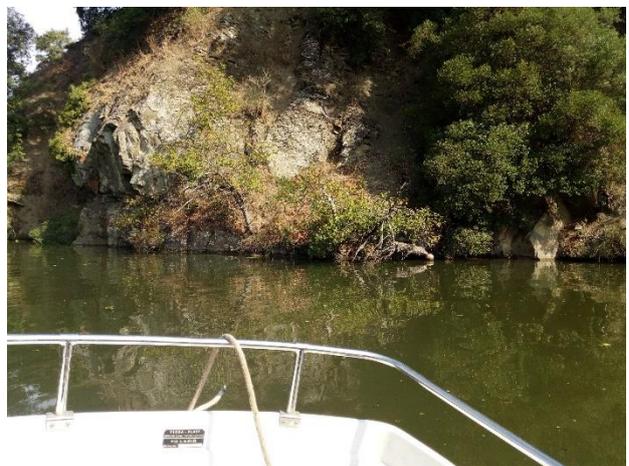
Sito Levane Monte – Dettaglio dell’alveo. A sinistra e a destra: particolare delle sponde presso il tratto di monte dell’invaso; la natura artificiale dello stesso ha determinato la formazione di sponde particolarmente ripide e difficilmente colonizzabili da igrofite, mentre permangono in molti tratti le alberature mesofile che costituivano l’originale formazione boscata.

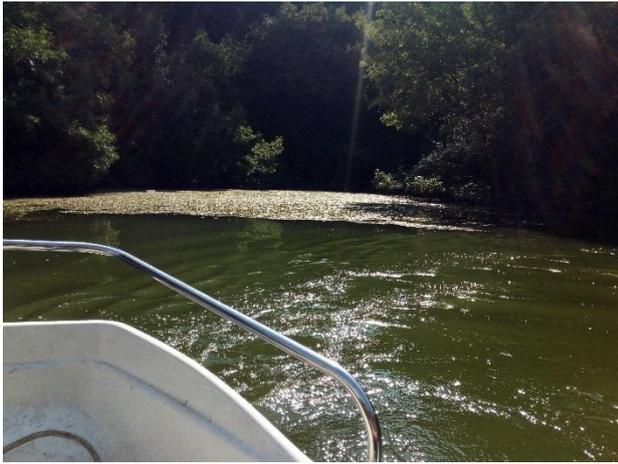
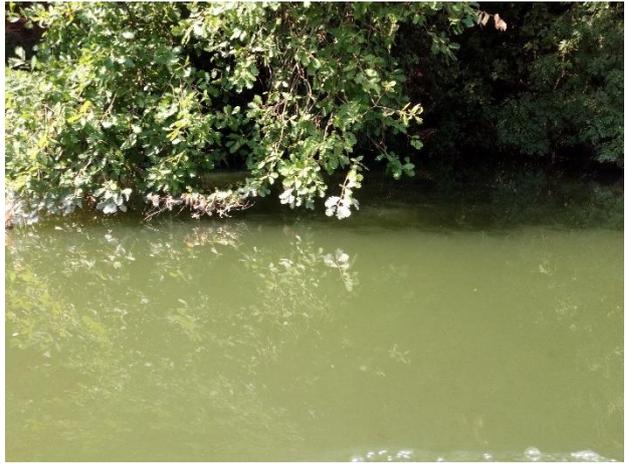
Sito Levane Monte – Dettaglio dell’alveo. A sinistra: agglomeramenti di macrofite in un’area a basso idrodinamismo. A destra: si nota l’elevata torbidità dell’acqua, data verosimilmente da forti concentrazioni di fitoplancton. Tali fenomeni, riscontrabili di frequente negli invasi artificiali, sono responsabili delle forti variazioni dei livelli di ossigeno disciolto in ambienti di questo tipo.

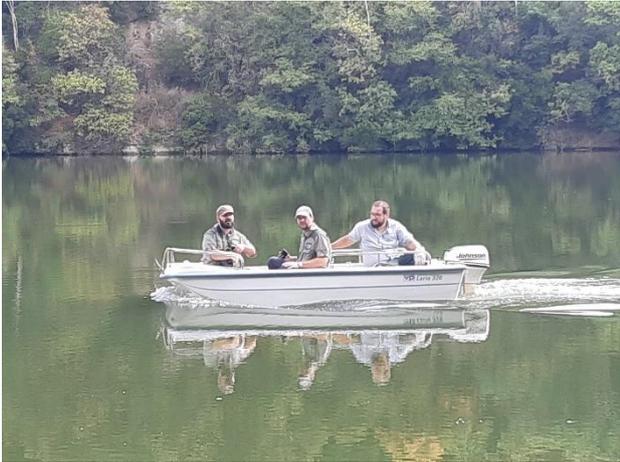
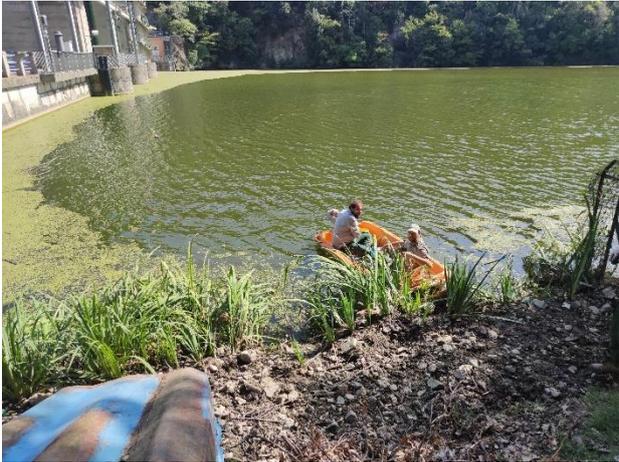
</div> <p>Sito Levane Valle – A sinistra e a destra: dettaglio delle operazioni di campionamento, rispettivamente durante l’uscita per la posa dei SA (a sinistra) e il loro recupero una volta trascorso il tempo di posa previsto dalla metodica (a destra: nelle due occasioni sono stati impiegati due diversi natanti).</p>

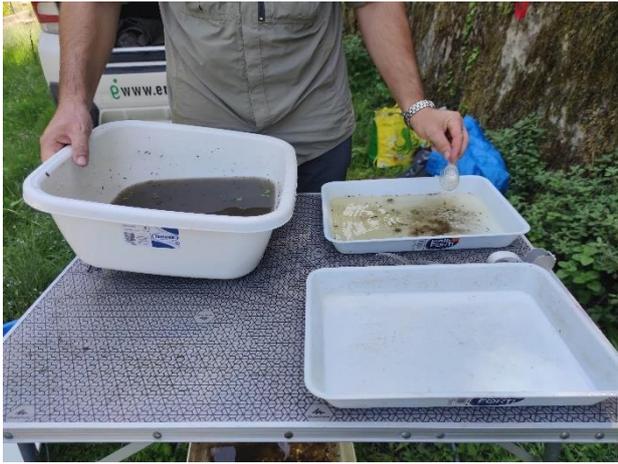
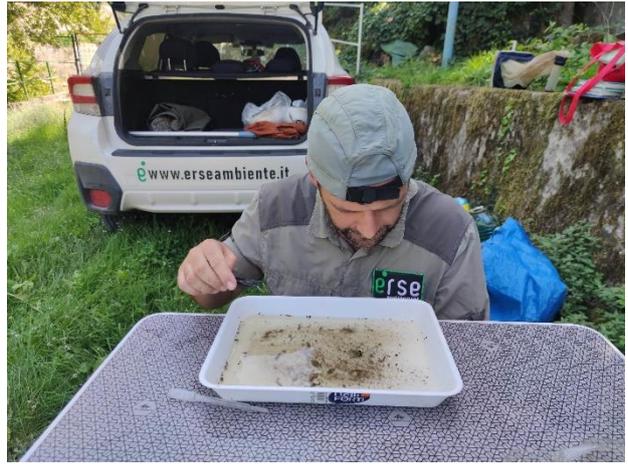
Sito Levane Valle – A sinistra: allestimento della stazione per l'analisi sul campo dei macroinvertebrati bentonici al termine dello smontaggio e del risciacquo delle lamelle dei SA. A destra: aspetto del campione durante l'analisi.

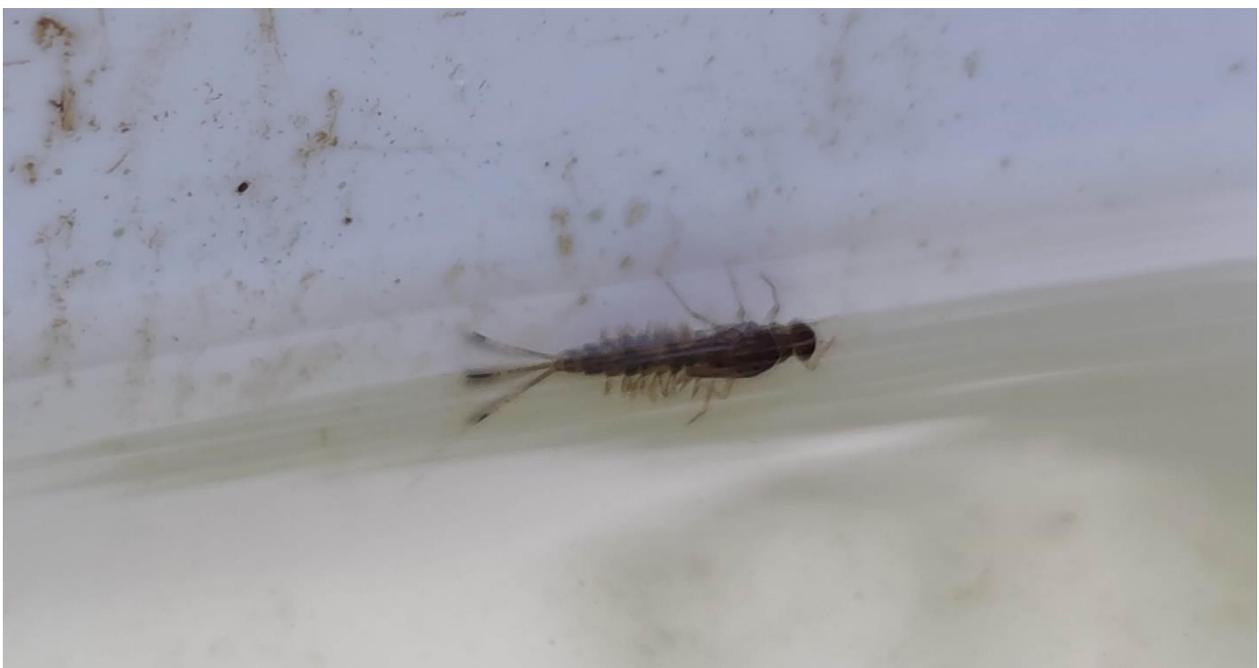
Sito Levane Valle – Dettaglio del popolamento macrobentonico: ninfa di efemerottero baetide appartenente al genere *Cloeon*, maggiormente tollerante rispetto alla media del *taxon* ed equiparabile ai tricoteri a livello di sensibilità ecologica. Si tratta dell'unico esemplare di efemerottero reperito nel corso dell'analisi: il popolamento è risultato dominato dal gruppo dei ditteri chironomidi, accompagnati da pochi esemplari appartenenti a *taxa* relativamente tolleranti.

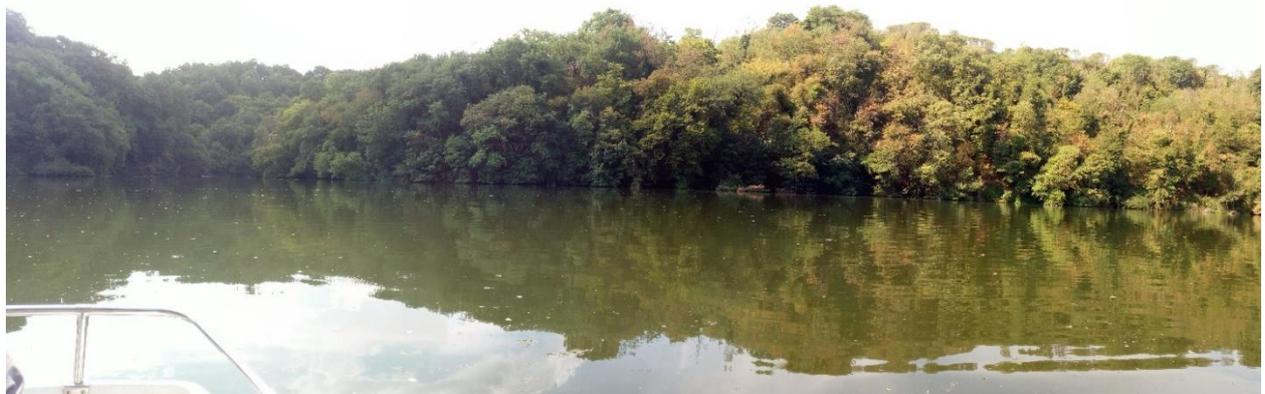
Stazione CAR Monte – Vista dell'alveo e della sponda sinistra dell'Arno nel tratto di monte. Si nota l'abbondante copertura vegetazionale che nel complesso garantisce un buon ombreggiamento lungo le sponde

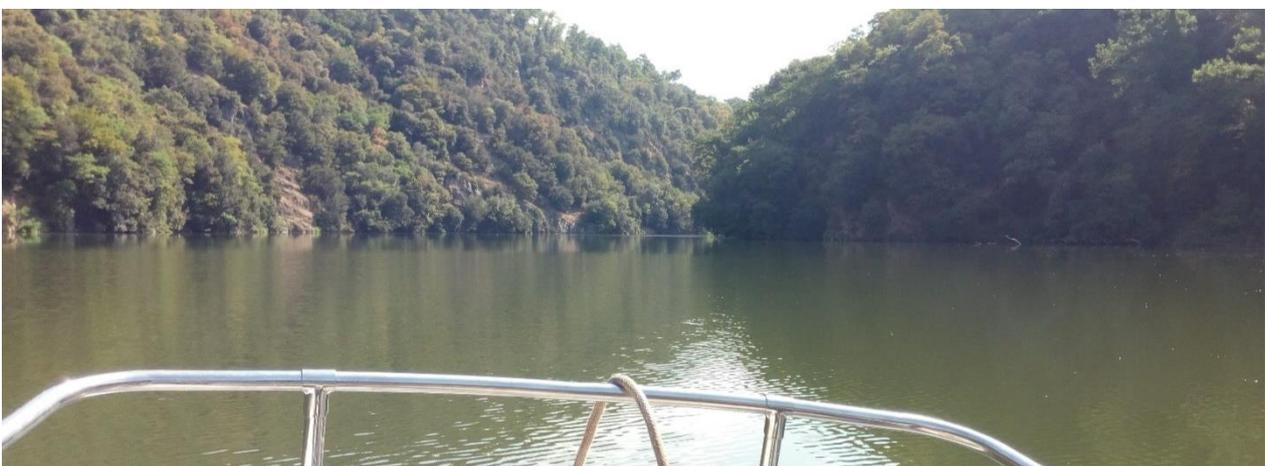
Stazione CAR Monte – Visione panoramica della sezione a monte dell'area di intervento. Nel complesso l'area presenta sponde alte e ripide con una buona copertura vegetazionale, con popolamenti arboreo-arbustivi estesi dall'alveo sino alle zone agricole circostanti.

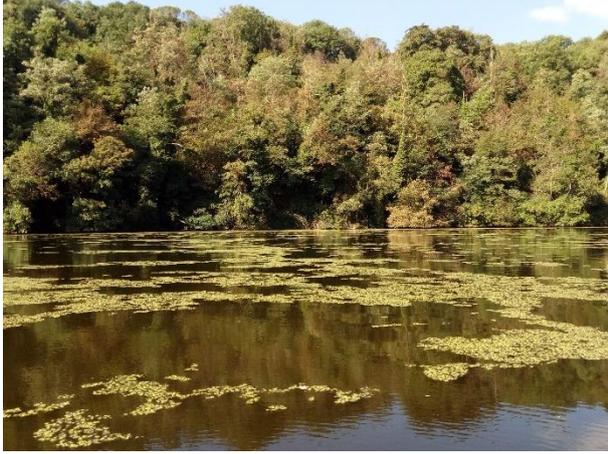
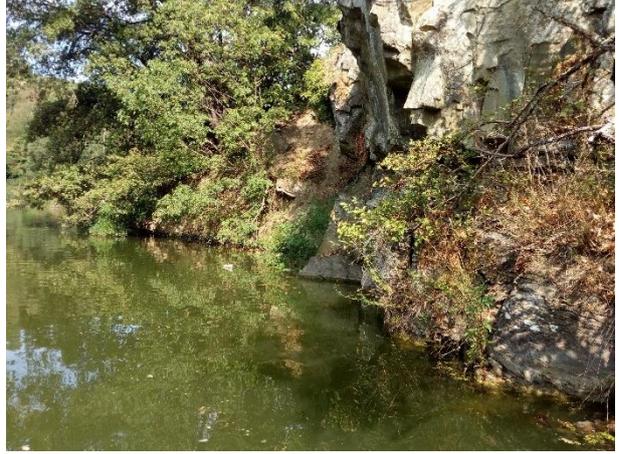
Stazione CAR Monte – A sinistra: dettaglio vegetazionale delle macrofite a foglie galleggianti libere presenti in tutto il transetto monitorato. A destra: dettaglio di un tratto della sponda destra prevalentemente rocciosa.

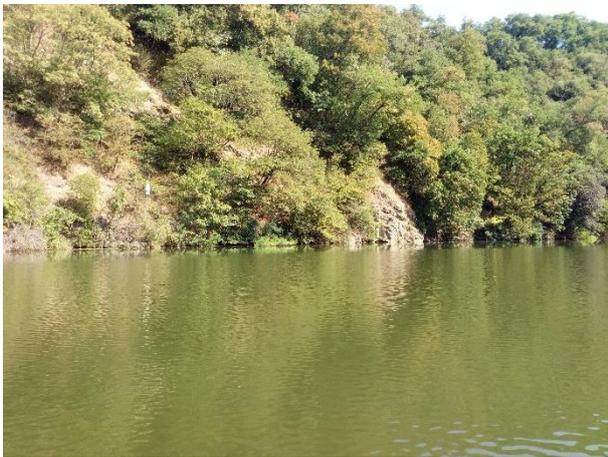
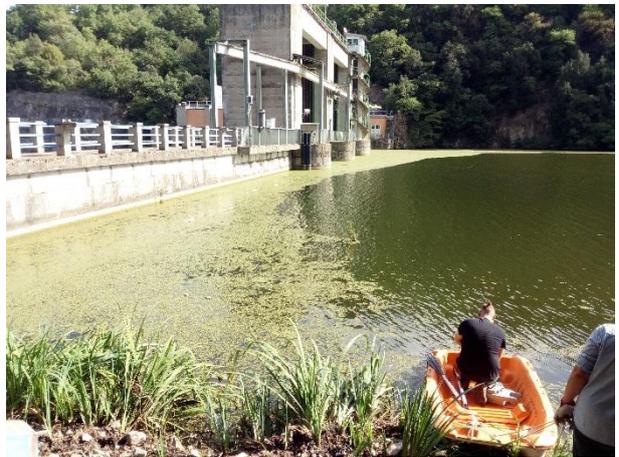
Stazione CAR Monte – A sinistra: dettaglio del flusso impercettibile che si osserva a monte della diga. A destra: dettaglio dello sbarramento a valle del tratto indagato, si notano le macrofite spondali che caratterizzano la sponda sinistra all'inizio del transetto.
