**COMUNE DI BRINDISI**

Realizzazione di un impianto Agrovoltico della potenza in DC di 14,989 MW e AC di 12,48 MW, denominato "DEPALMA", in località Casignano nel comune di Brindisi e delle relative opere di connessione alla Rete di Trasmissione dell'energia elettrica Nazionale (RTN), nell'ambito del procedimento P.U.A. ai sensi dell'art. 27 del D.Lgs. 152/2006 e s.m.l.

ELABORATO: Elaborato grafico, intervisibilità impianto_A	Elaborato grafico particolari intervisibilità dell'area impianto	Data: Agosto 2021 POTENZA DC 14,989 MW POTENZA AC 12,480 MW SCALA: VARIE
NOME DOCUMENTO: DEP_IS_Elaborato grafico, intervisibilità impianto_Tav A	PROGETTISTA Ing. Alessandro Massaro	SVILUPPATORE enne_pi_studio s.r.l.
TIMBRO E FIRMA  	PROGETTISTA Ing. Alessandro Massaro	SVILUPPATORE enne_pi_studio s.r.l.
02		
01	Prima emissione	Ing. Alessandro Massaro
00		
NN	DATA:	DESCRIZIONE
		ELABORATO
		VERIFICATO
		APPROVATO

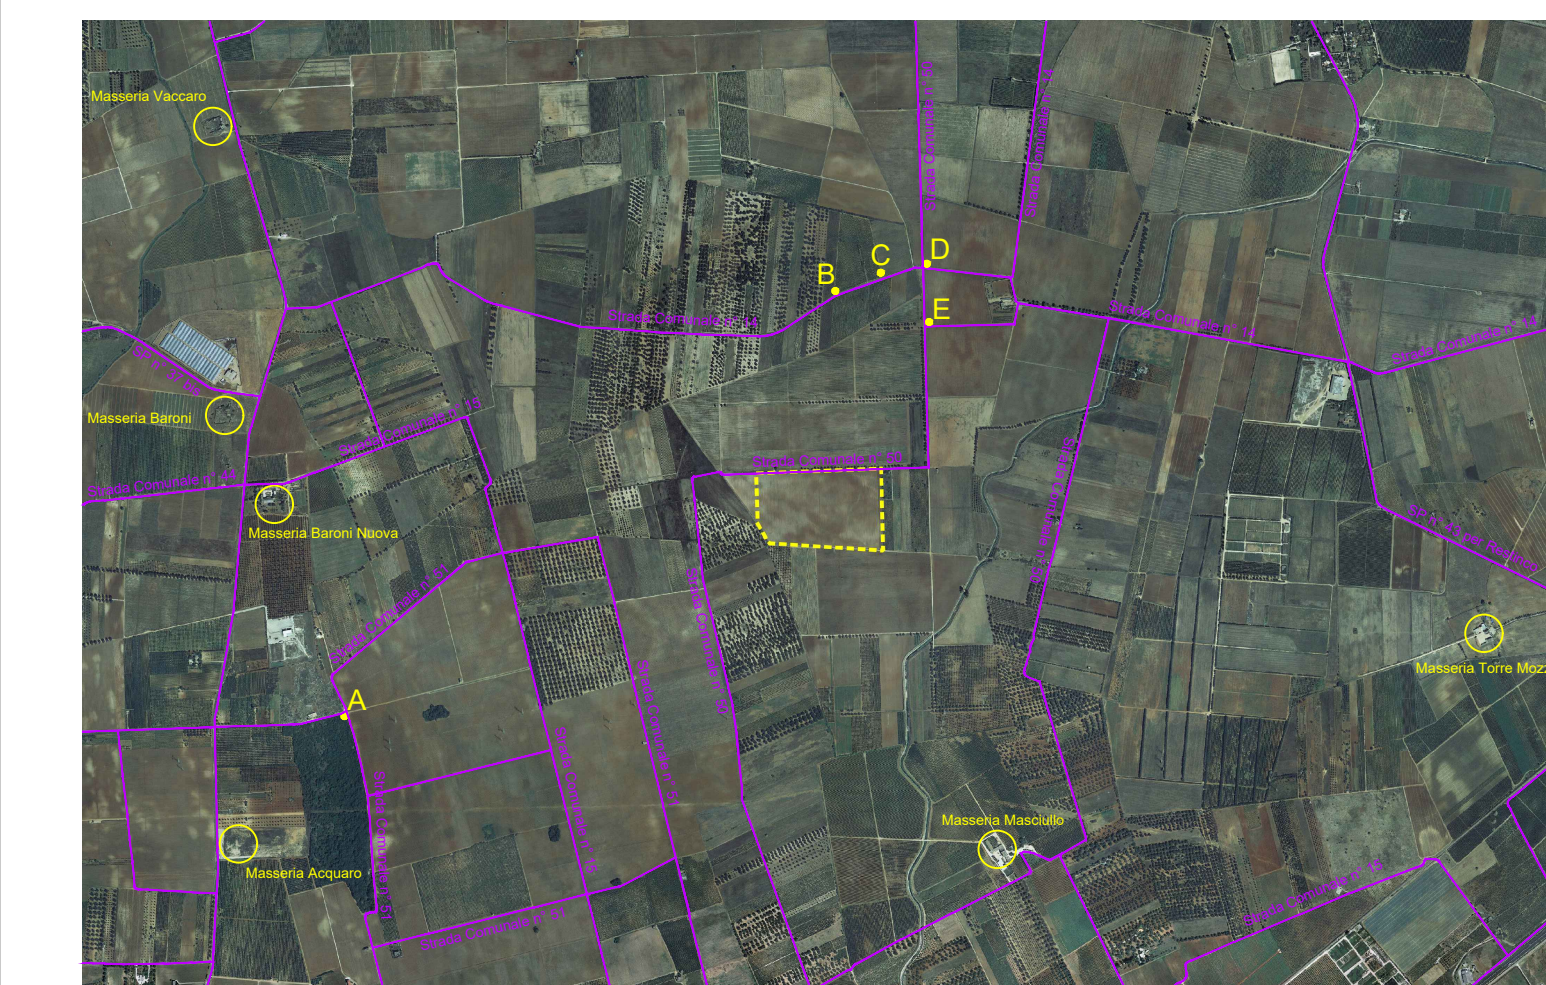
**ANALISI VISIVA DELL'AREA DELL'IMPIANTO CON MAPPATURA DELLE INTERFERENZE ESISTENTI**

Analizzando la cartografia CTR della Regione Puglia, con la sovrapposizione dello strato informativo dell'uso del suolo e la correlazione con l'orografia del terreno si è potuto identificare la traccia del profilo di osservazione partendo dai punti sensibili rilevanti afferenti all'area di intervento. E' stata assunta per l'analisi effettuata, un'altezza di osservazione pari a 1,60 m, corrispondente all'altezza media dell'occhio umano. Le tracce, in un terreno prettamente pianeggiante, incontrano ostacoli che interferiscono sulla percezione visiva dell'area di impianto. Per l'uso del suolo sono state evidenziate le aree dedicate a uliveti, vigneti, aree alberate ulteriori, frutteti, alberi isolati e fabbricati.

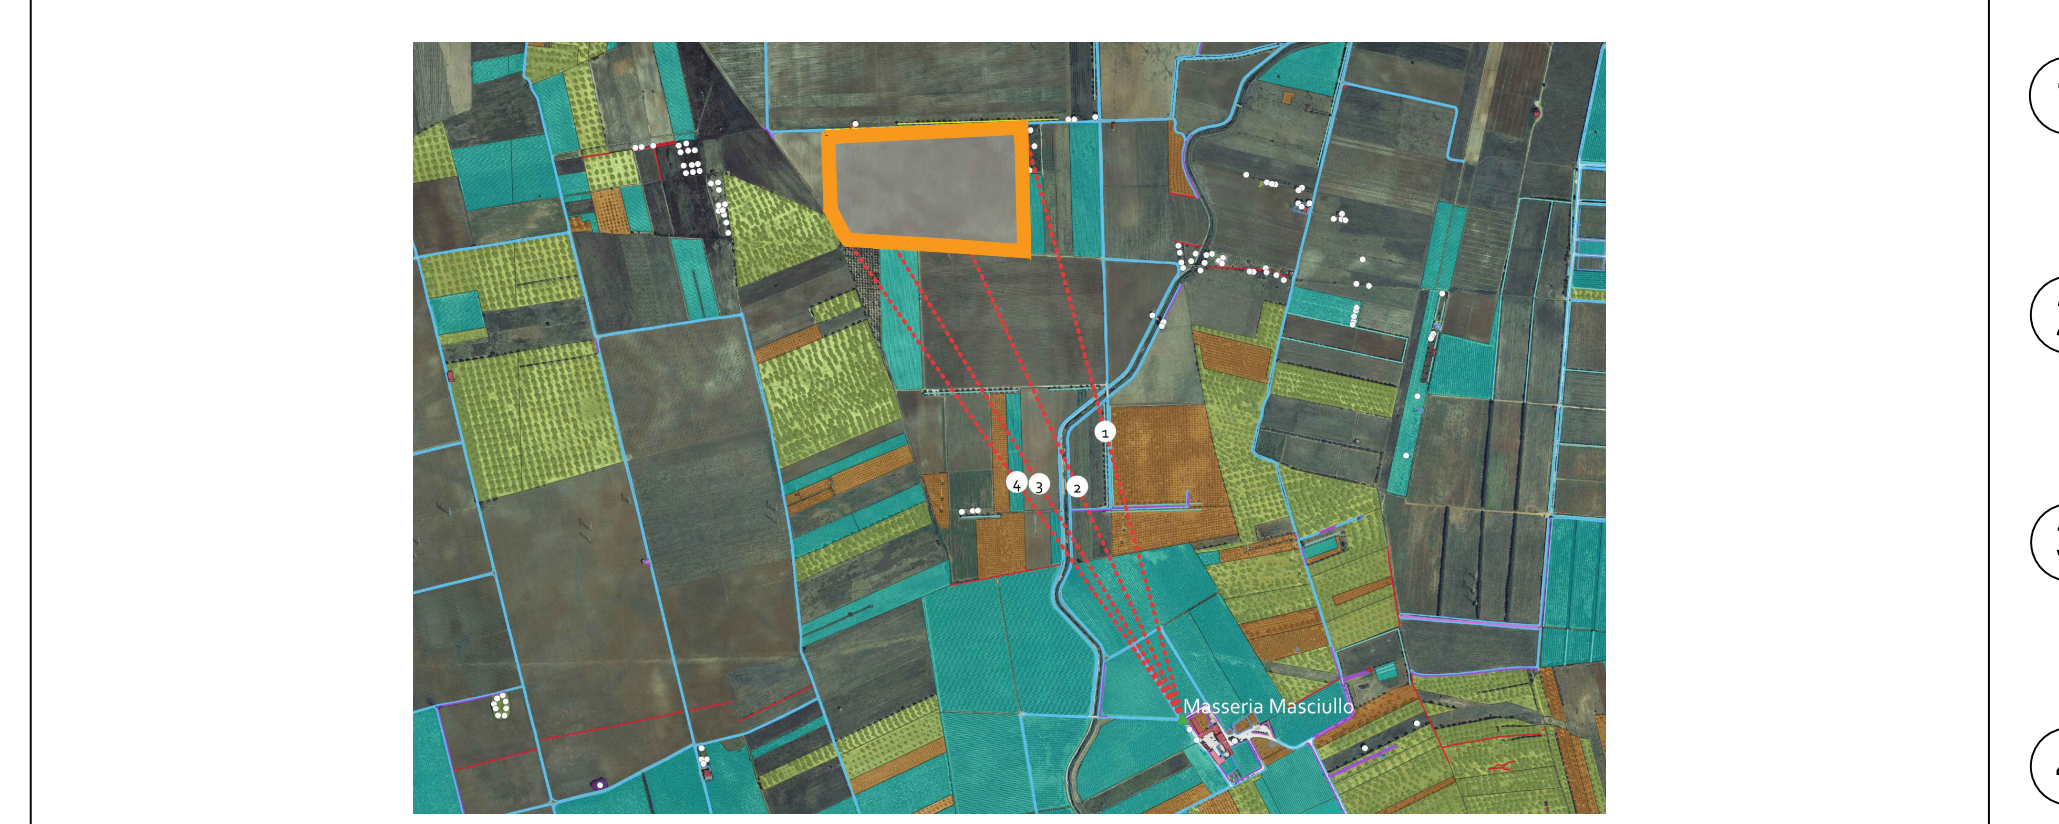
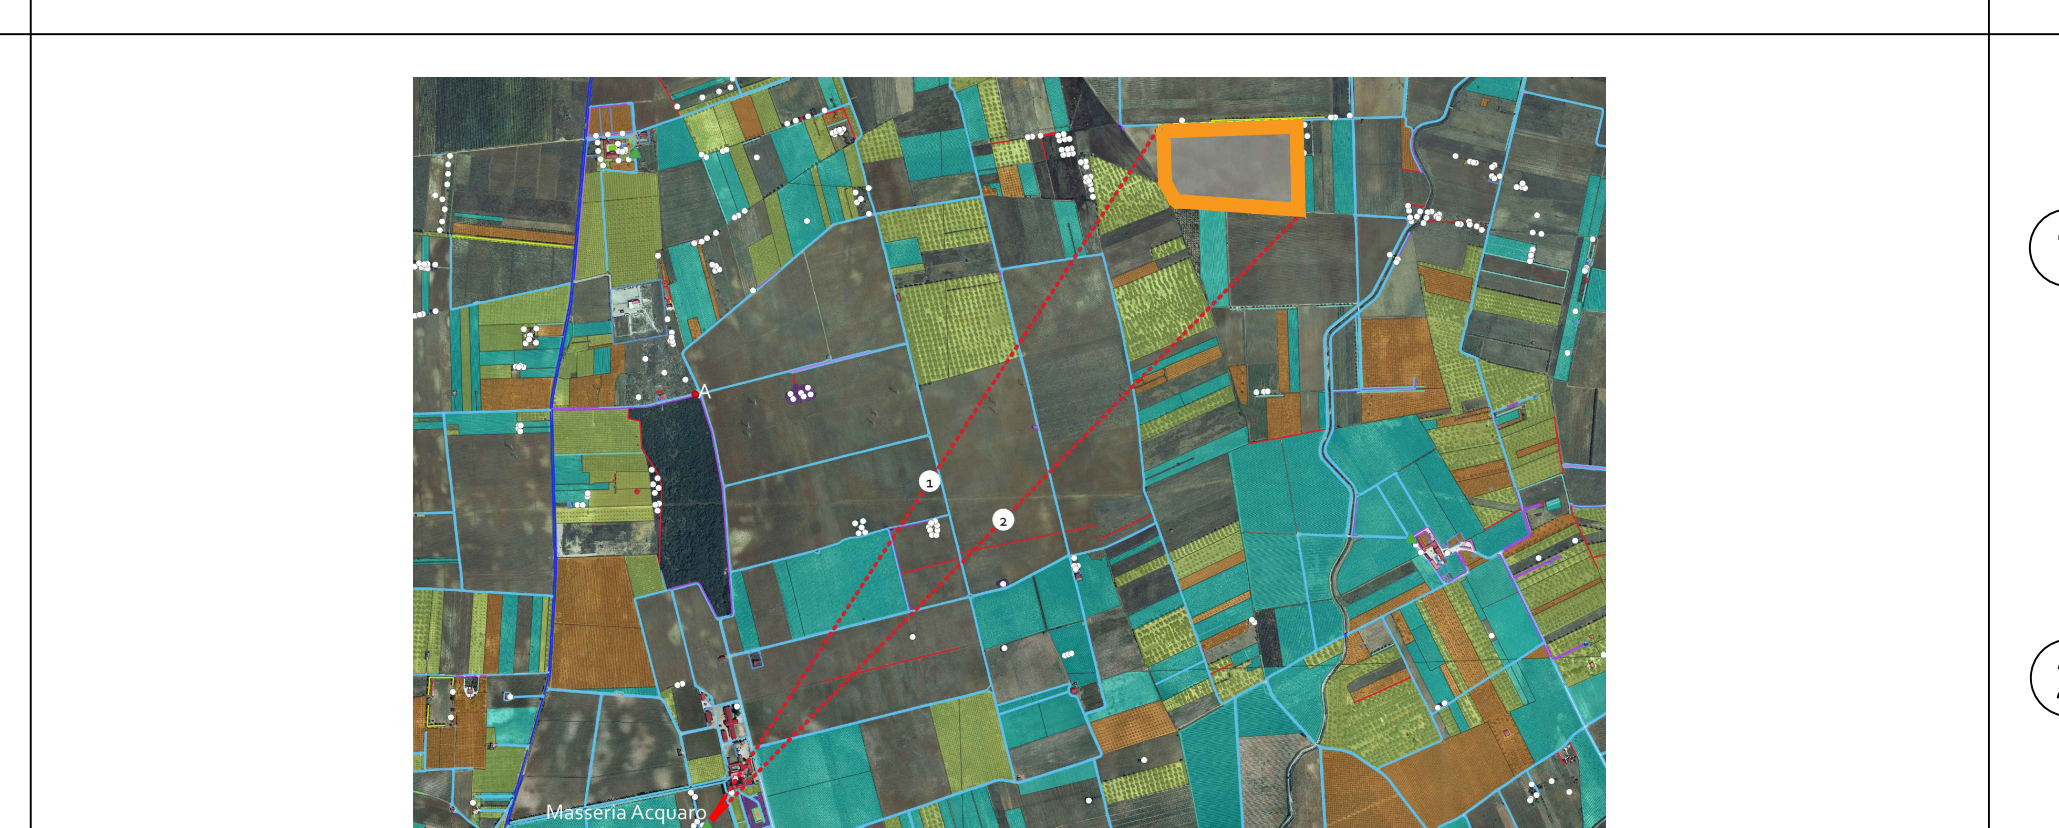
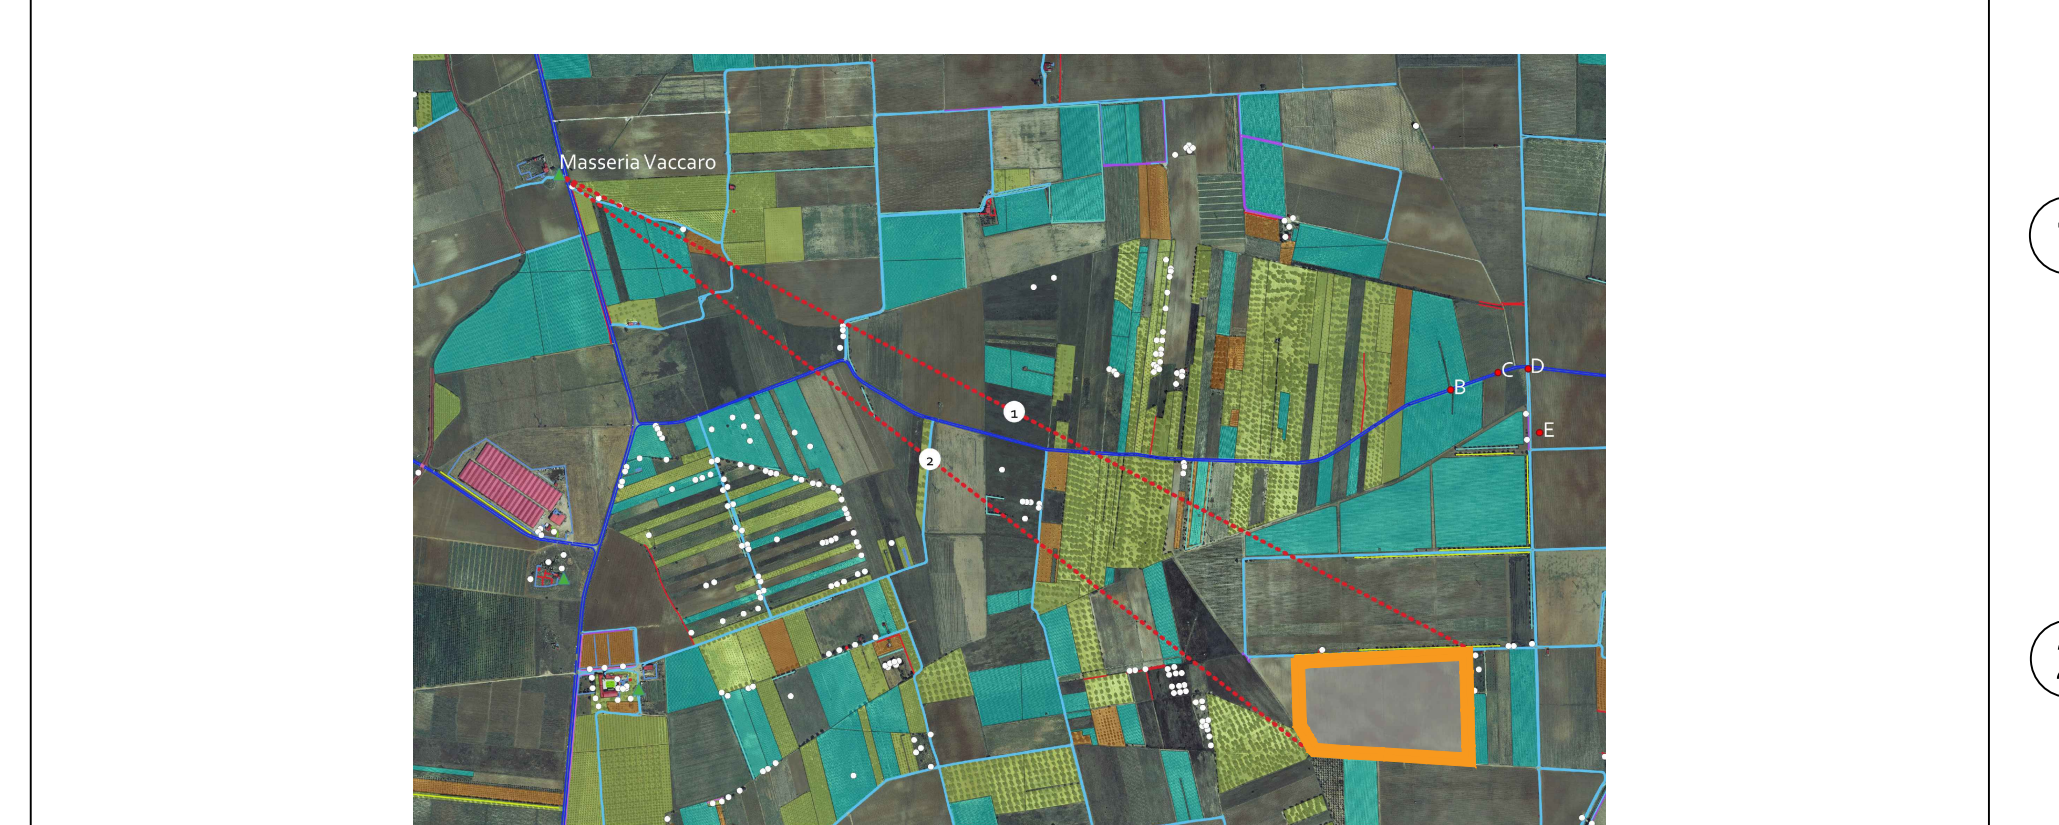
**ANALISI VISIVA DELL'AREA DELL'INTERVENTO CON MAPPATURA DELLE INTERFERENZE ESISTENTI E OPERE DI MITIGAZIONE A PROGETTO**

Analizzando la cartografia CTR della Regione Puglia, con la sovrapposizione dello strato informativo dell'uso del suolo e la correlazione con l'orografia del terreno si è potuto identificare la traccia del profilo di osservazione partendo dai punti sensibili rilevanti afferenti all'area di intervento. E' stata assunta per l'analisi effettuata, un'altezza di osservazione pari a 1,60 m, corrispondente all'altezza media dell'occhio umano. Le tracce, in un terreno prettamente pianeggiante, incontrano ostacoli che interferiscono sulla percezione visiva dell'area di impianto. Inoltre le opere di mitigazione in progetto, opportunamente studiate e collocate, contribuiscono a schermare la possibile visibilità dell'impianto a realizzarsi e a migliorarne l'inserimento paesaggistico.

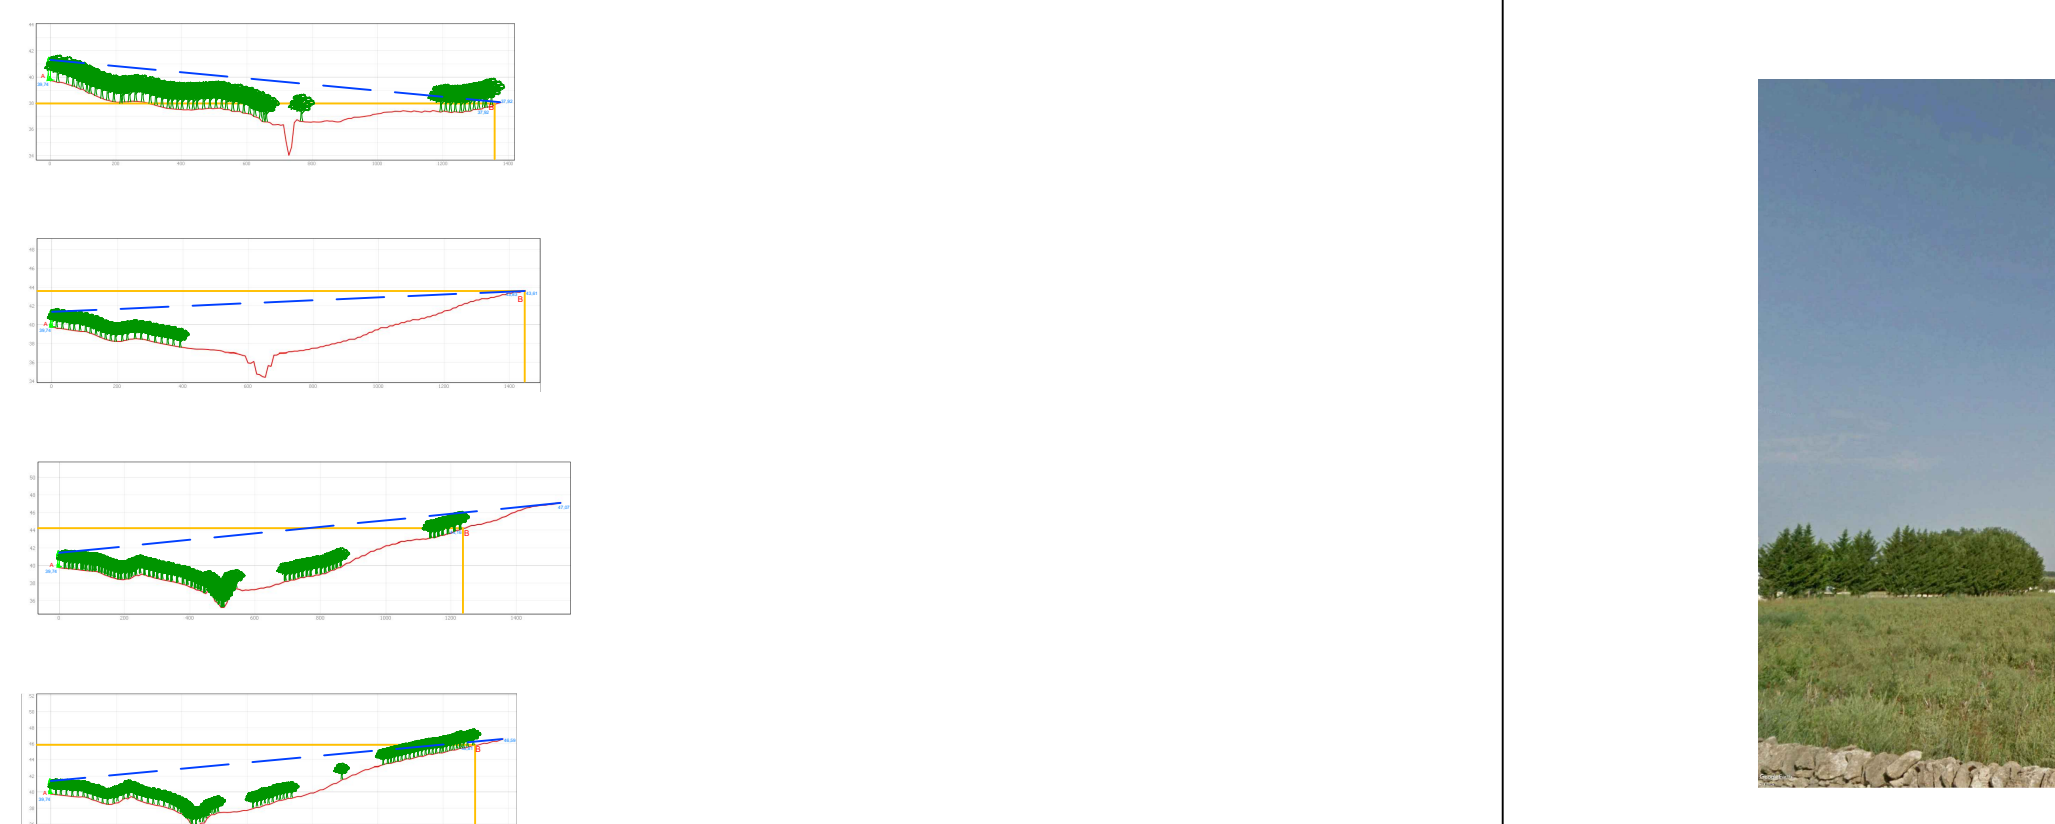
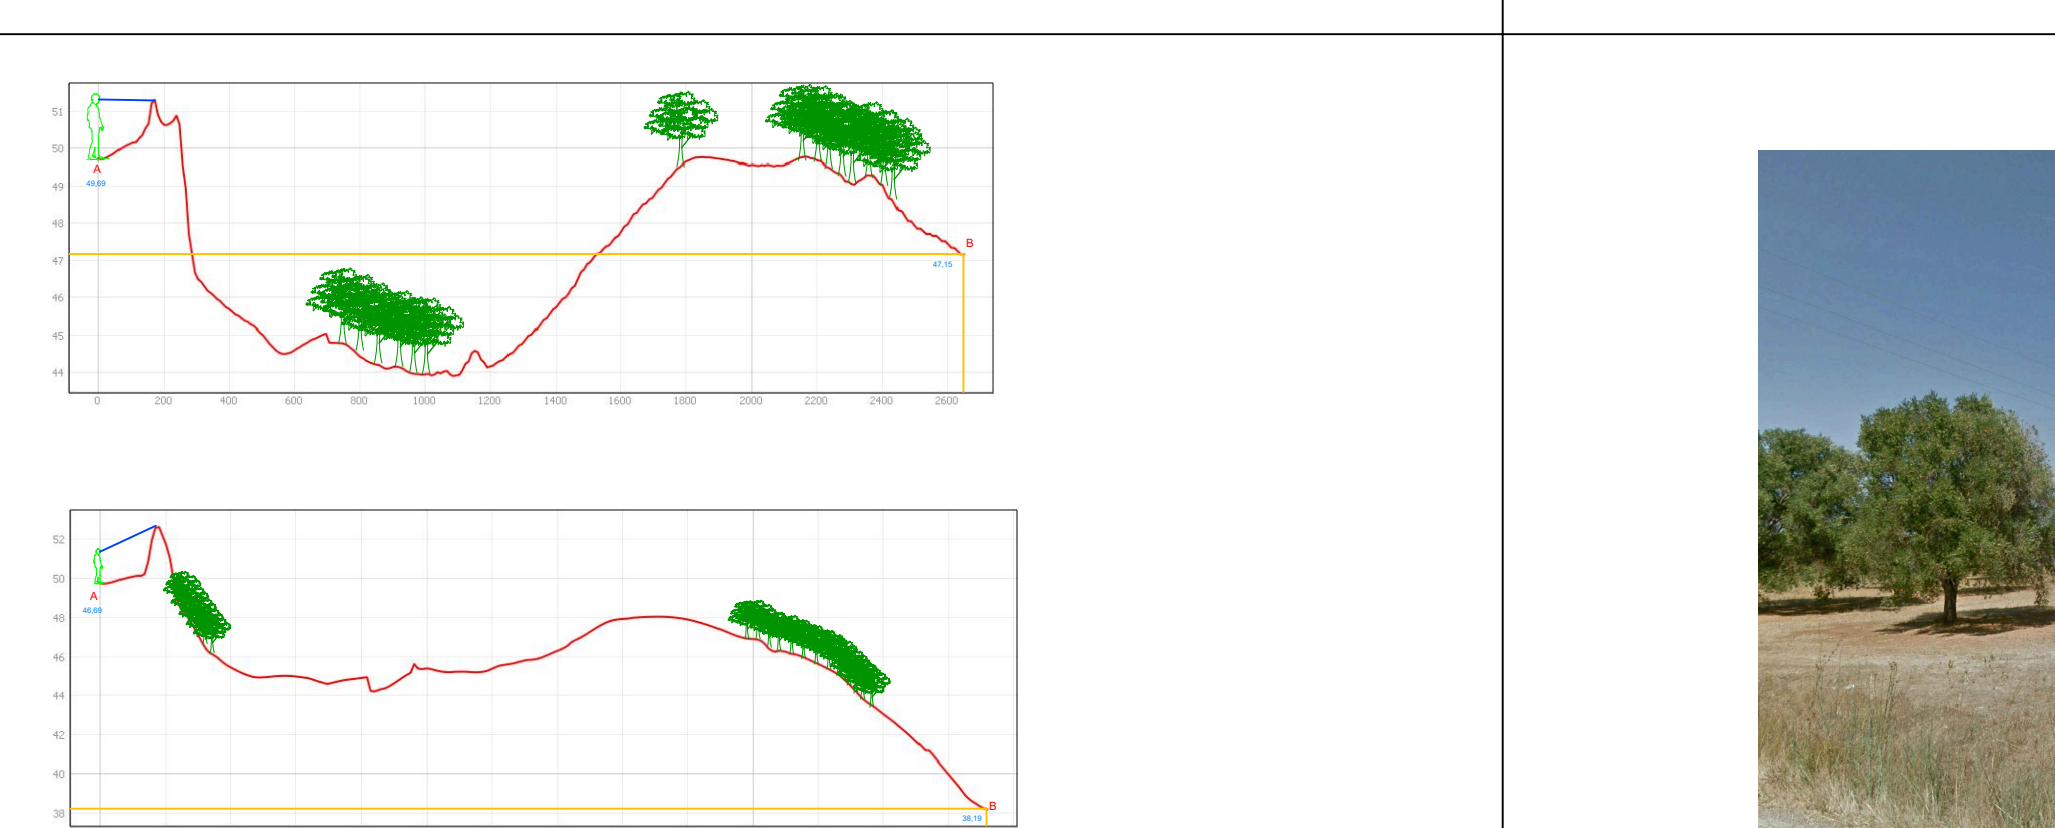
**ANALISI DEI PROFILI LONGITUDINALI**

Attraverso gli strumenti GIS è possibile dunque tracciare i profili longitudinali evidenziati planimetricamente. Su di essi è stato rappresentato l'osservatore indicato con il punto A, il confine catastale dell'area intera con il punto B, la vegetazione presente e la mitigazione adottata in adeguata proporzione. Tracciando la linea che congiunge il punto di osservazione posto ad 1,60 m dal piano campagna, intercettando l'ultimo punto del suolo visibile si può osservare che la vegetazione e gli elementi antropici annullano l'impatto visivo dell'impianto da tutti i punti vista sensibili considerati. Esclusivamente nel caso di Masseria Torre Mozza, l'impianto risulta teoricamente visibile, ma data l'enorme distanza, come è possibile osservare dalla fotografia, l'area dell'impianto non è visibile.

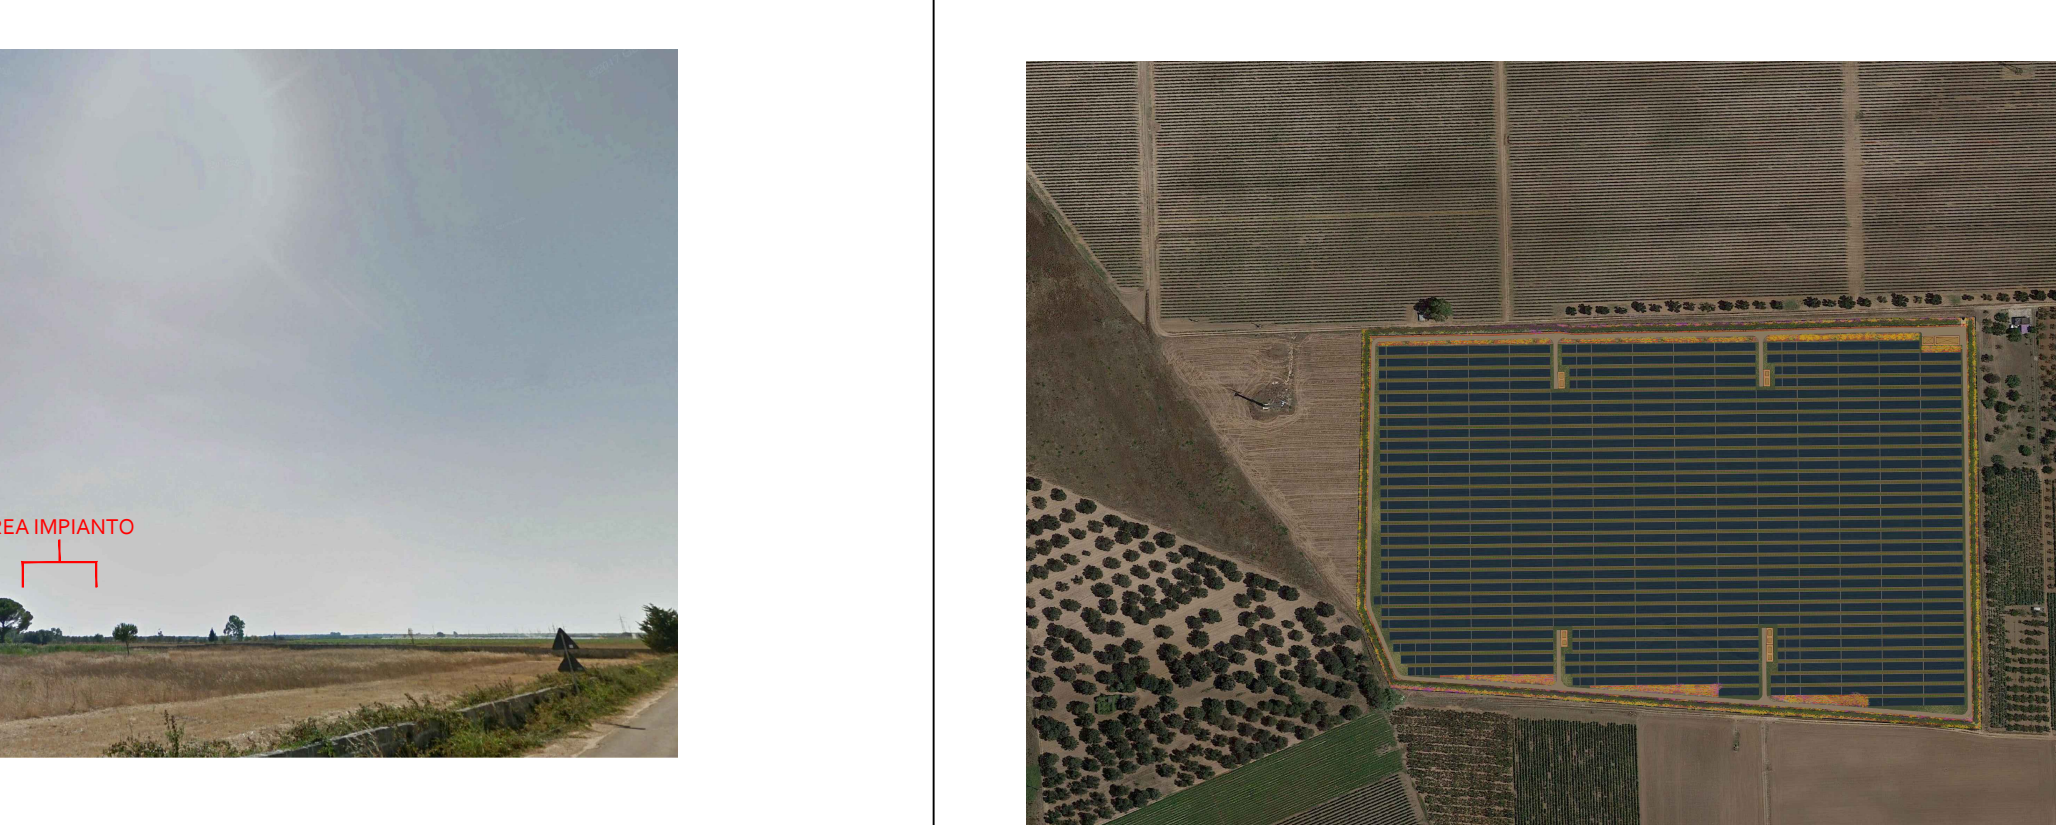
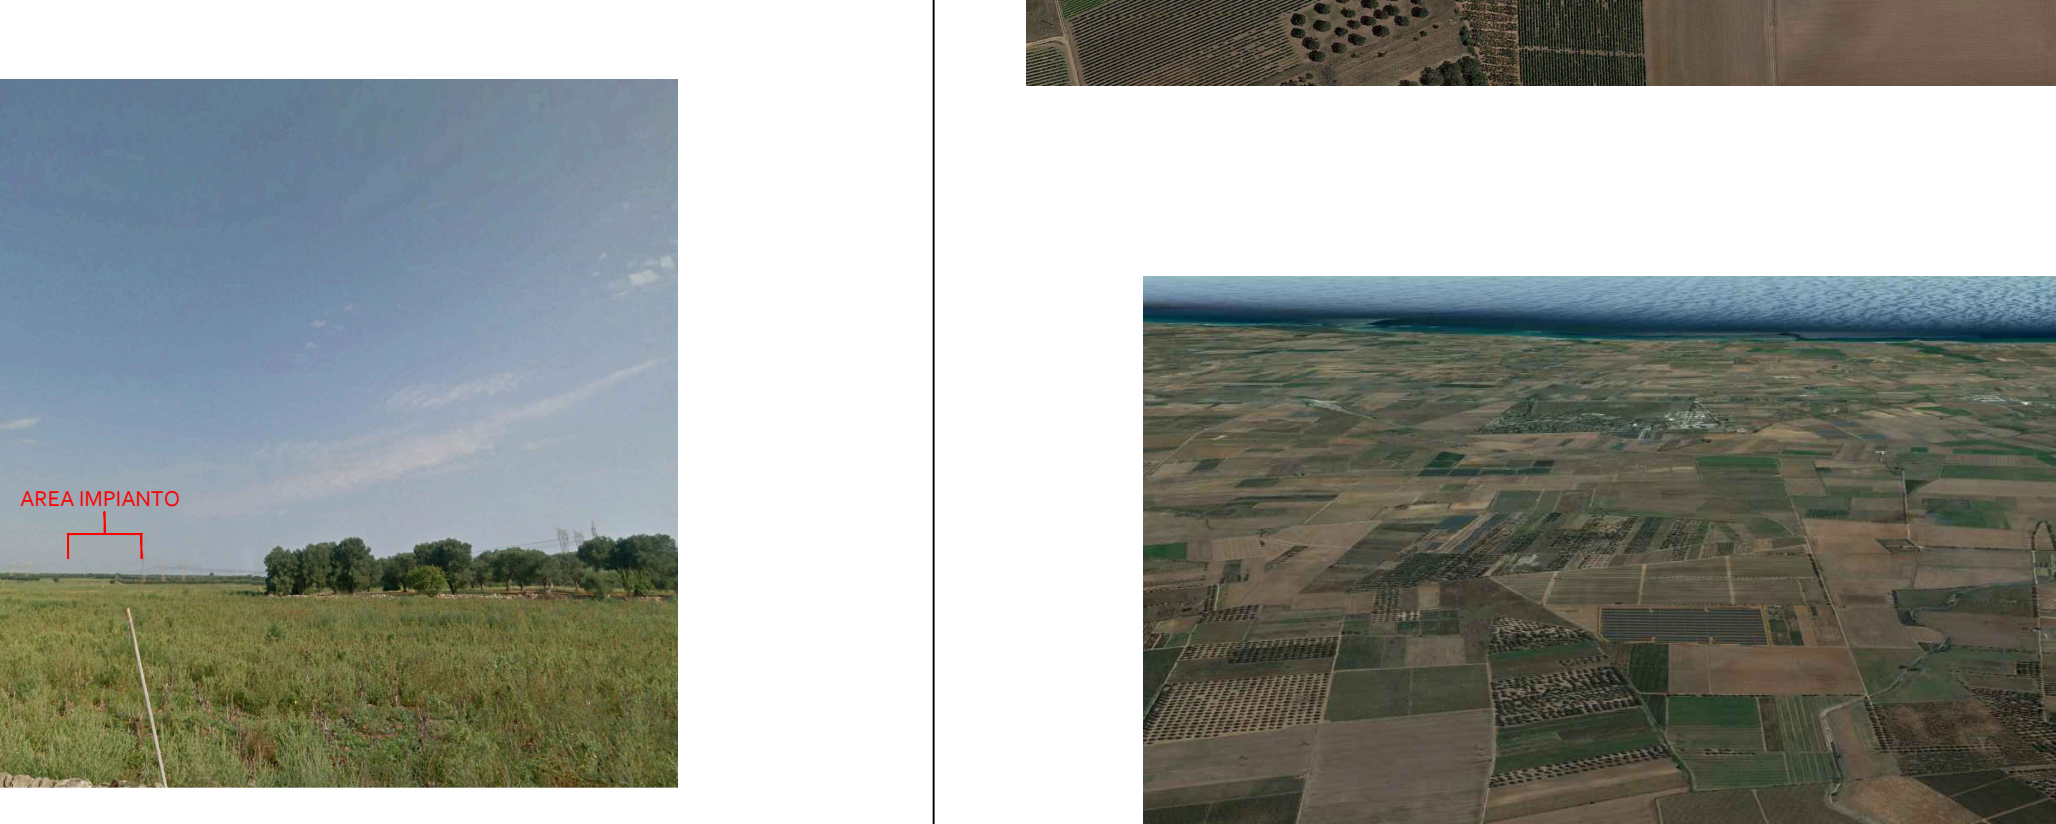
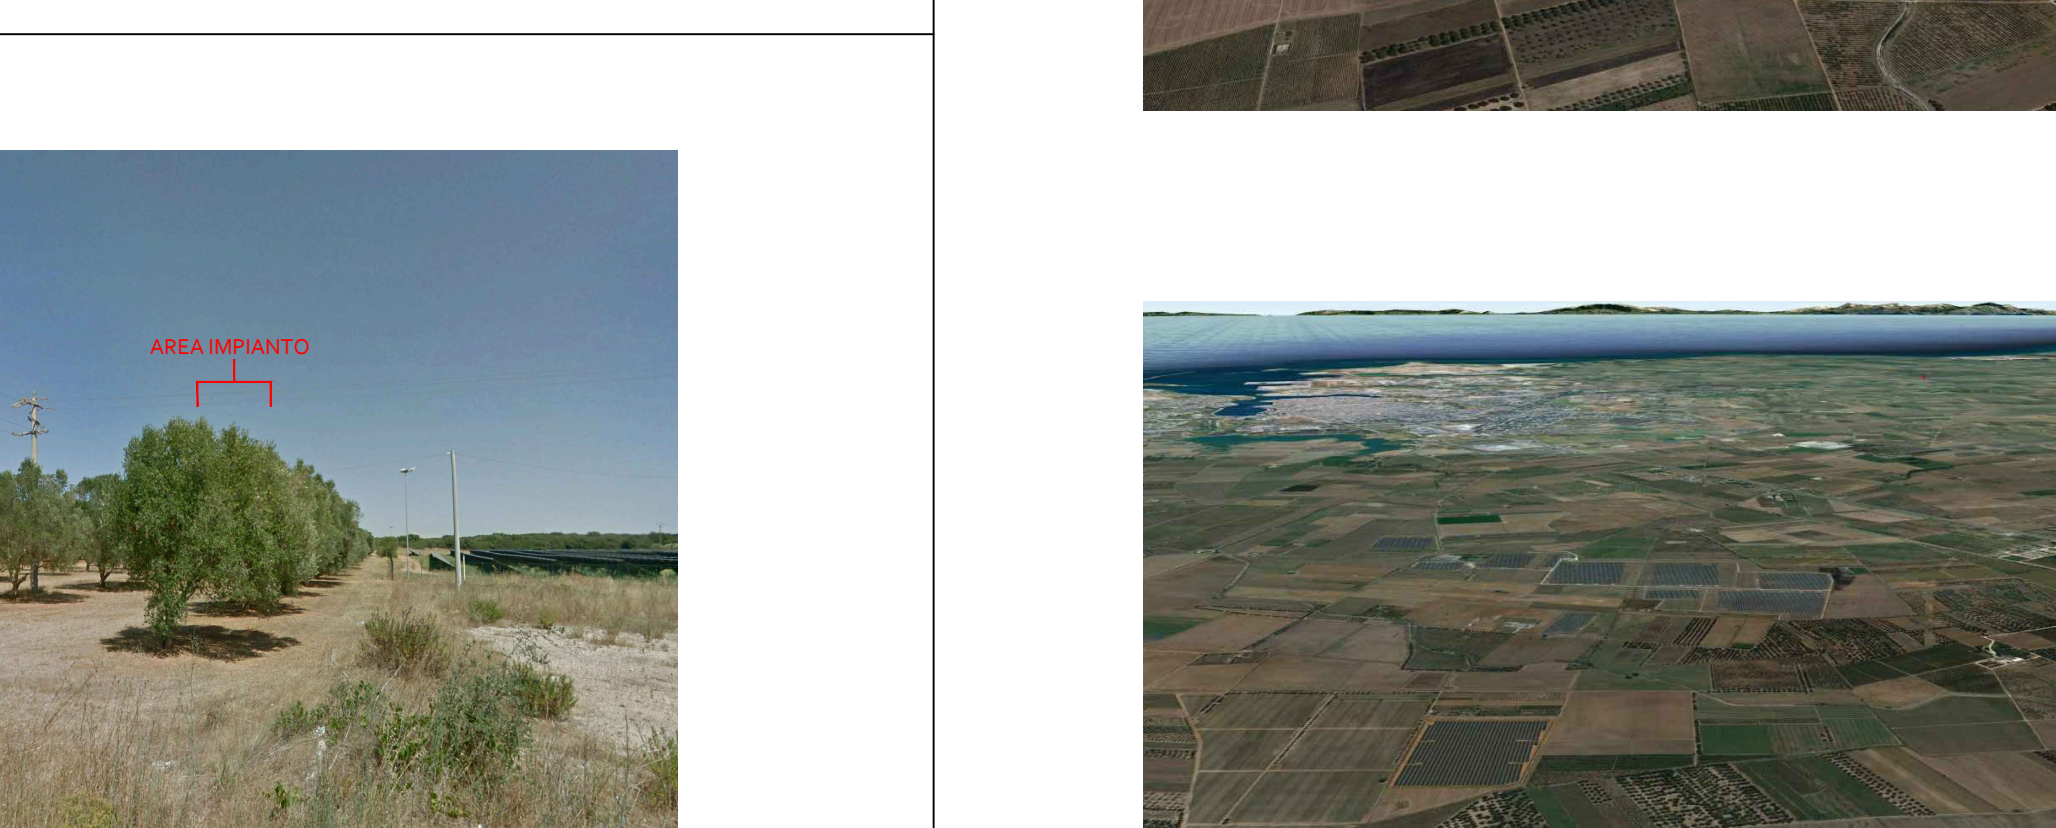
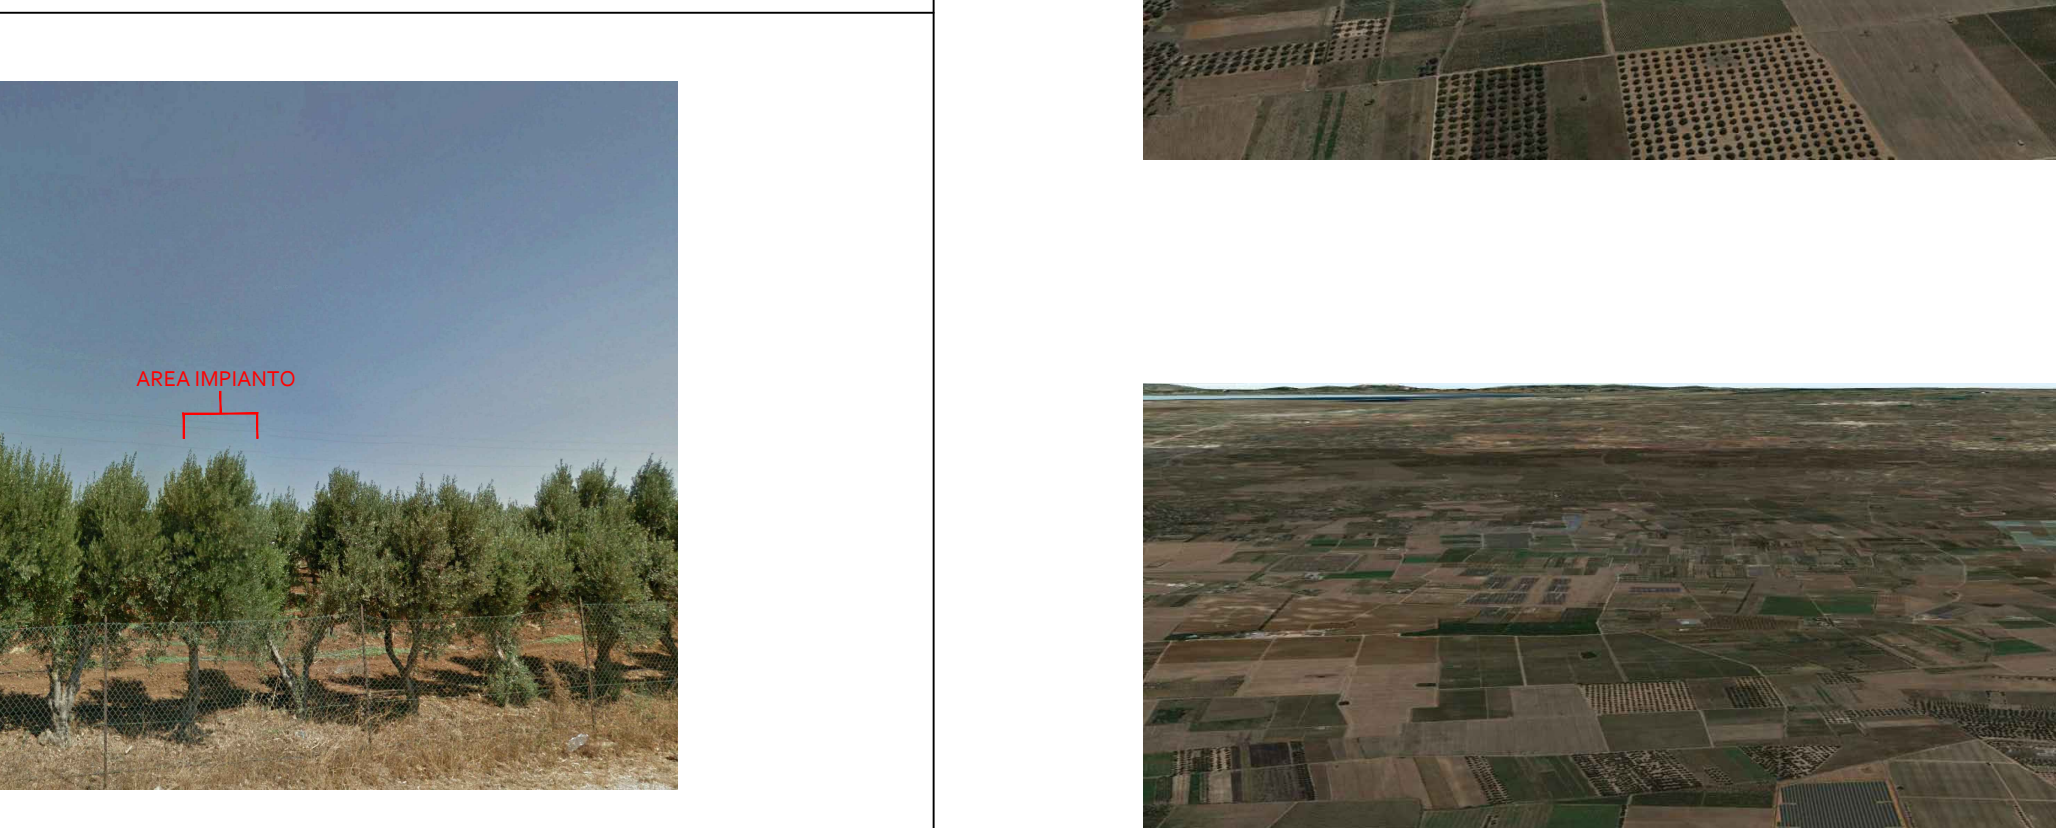
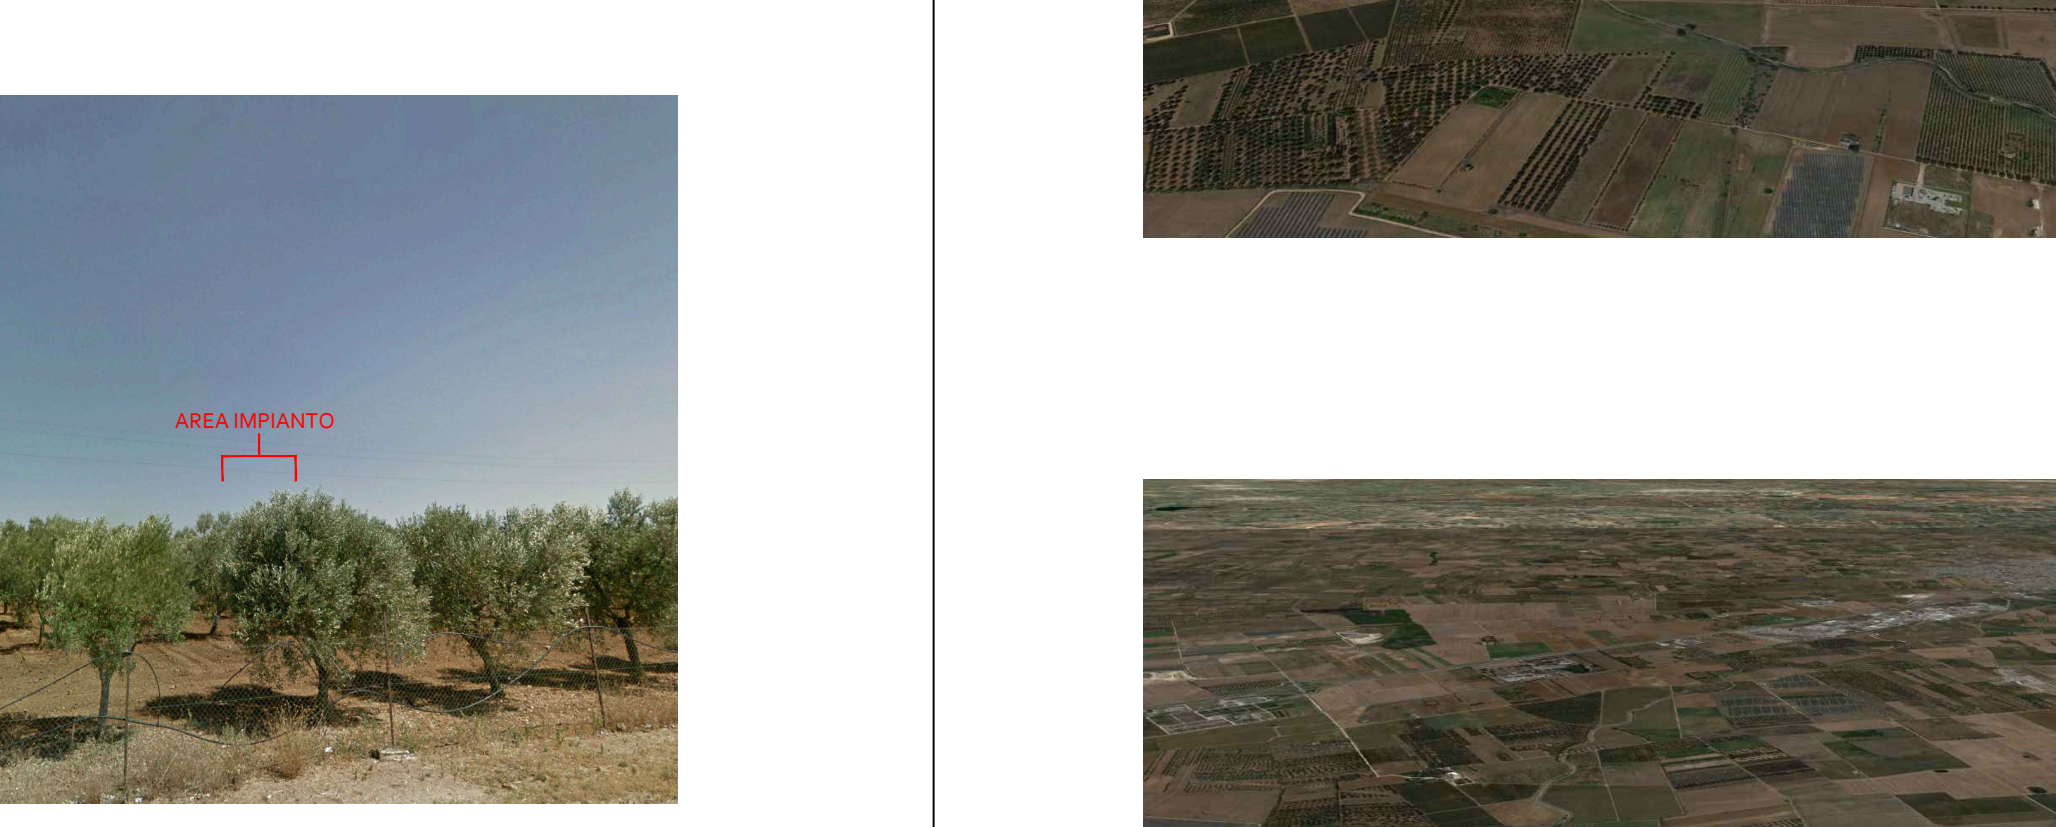
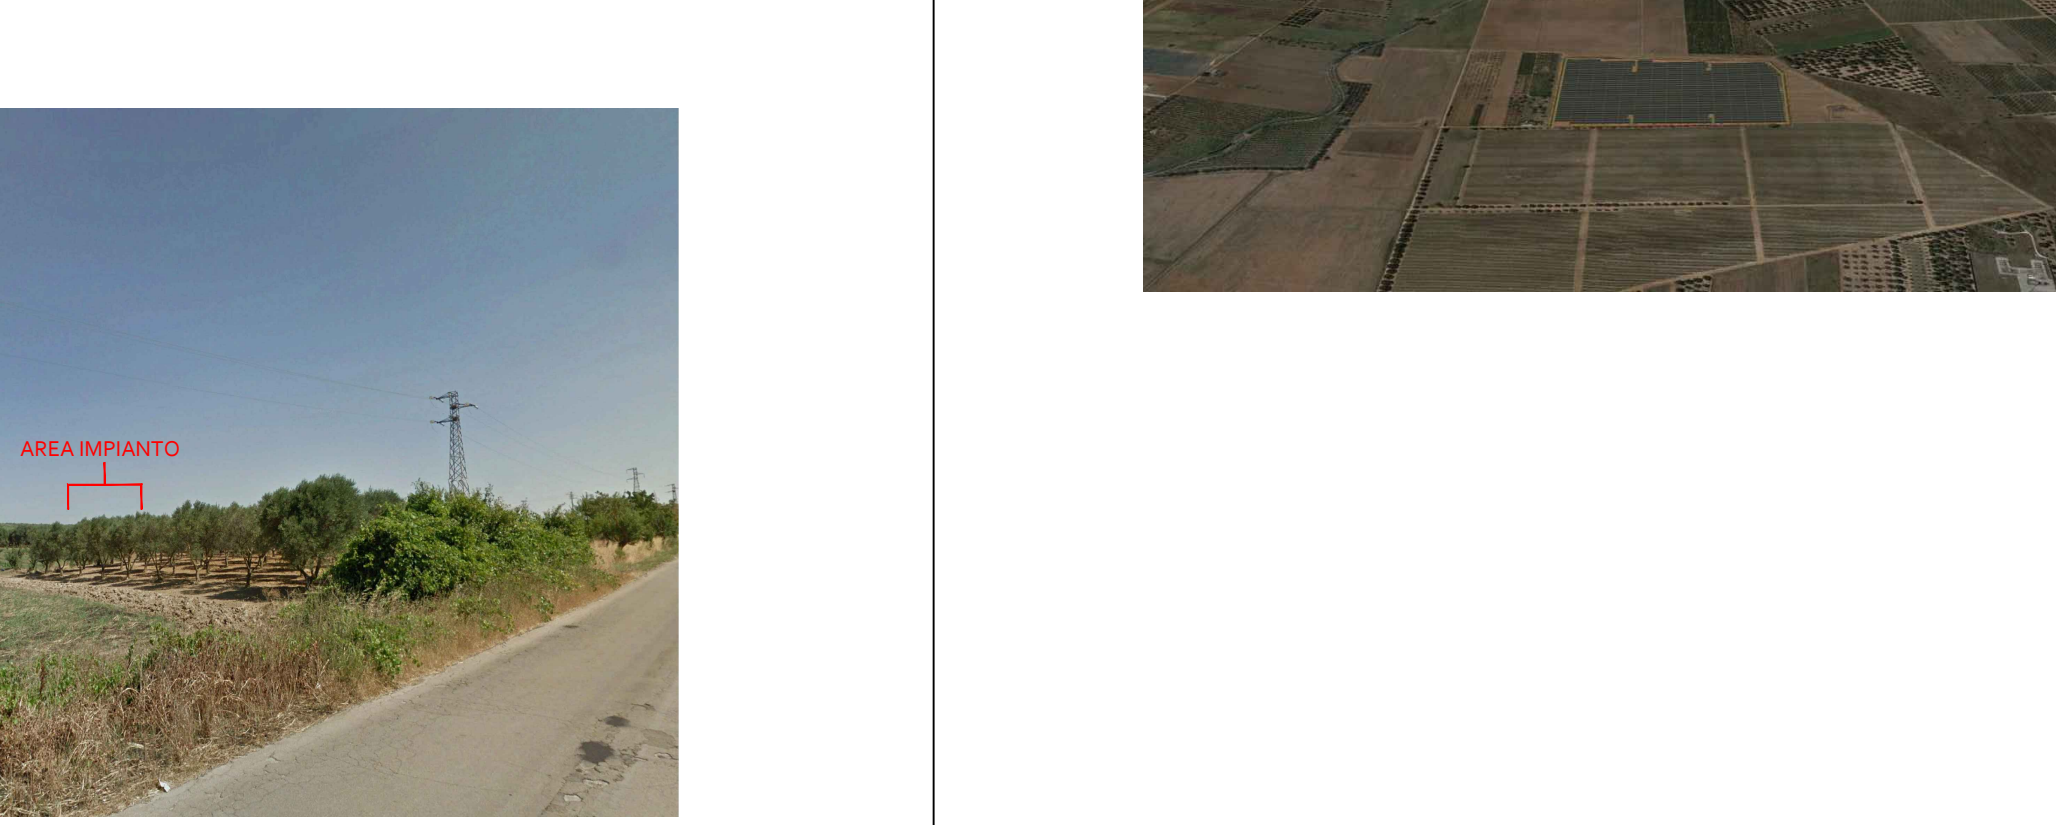
**FOTOGRAFIE**

Di seguito si riportano delle fotografie scattate dai punti panoramici analizzati allo stato attuale. Dai singoli punti considerati, a prescindere dai modelli geometrici estrapolati dai modelli digitali del terreno, l'area dell'impianto non risulta essere visibile.
