**COMUNE DI BRINDISI**

Realizzazione di un impianto Agrovoltico della potenza in DC di 14,989 MW e AC di 12,48 MW, denominato "DEPALMA", in località Casignano nel comune di Brindisi e delle relative opere di connessione alla Rete di Trasmissione dell'energia elettrica Nazionale (RTN), nell'ambito del procedimento P.U.A. ai sensi dell'art. 27 del D.Lgs. 152/2006 e s.m.l.

ELABORATO: Elaborato grafico, intervisibilità impianto_A	Elaborato grafico particolari intervisibilità dell'area impianto	Data: Agosto 2021 POTENZA DC 14,989 MW POTENZA AC 12,480 MW SCALA: VARIE
NOME DOCUMENTO: DEP_IS_Elaborato grafico, intervisibilità impianto_Tav A	PROGETTISTA Ing. Alessandro Massaro	SVILUPPATORE enne_pi_studio s.r.l.
TIMBRO E FIRMA  	PROGETTISTA Ing. Alessandro Massaro	SVILUPPATORE enne_pi_studio s.r.l.
02		
01	Prima emissione	Ing. Alessandro Massaro
00		
NN	DATA:	DESCRIZIONE
		ELABORATO
		VERIFICATO
		APPROVATO

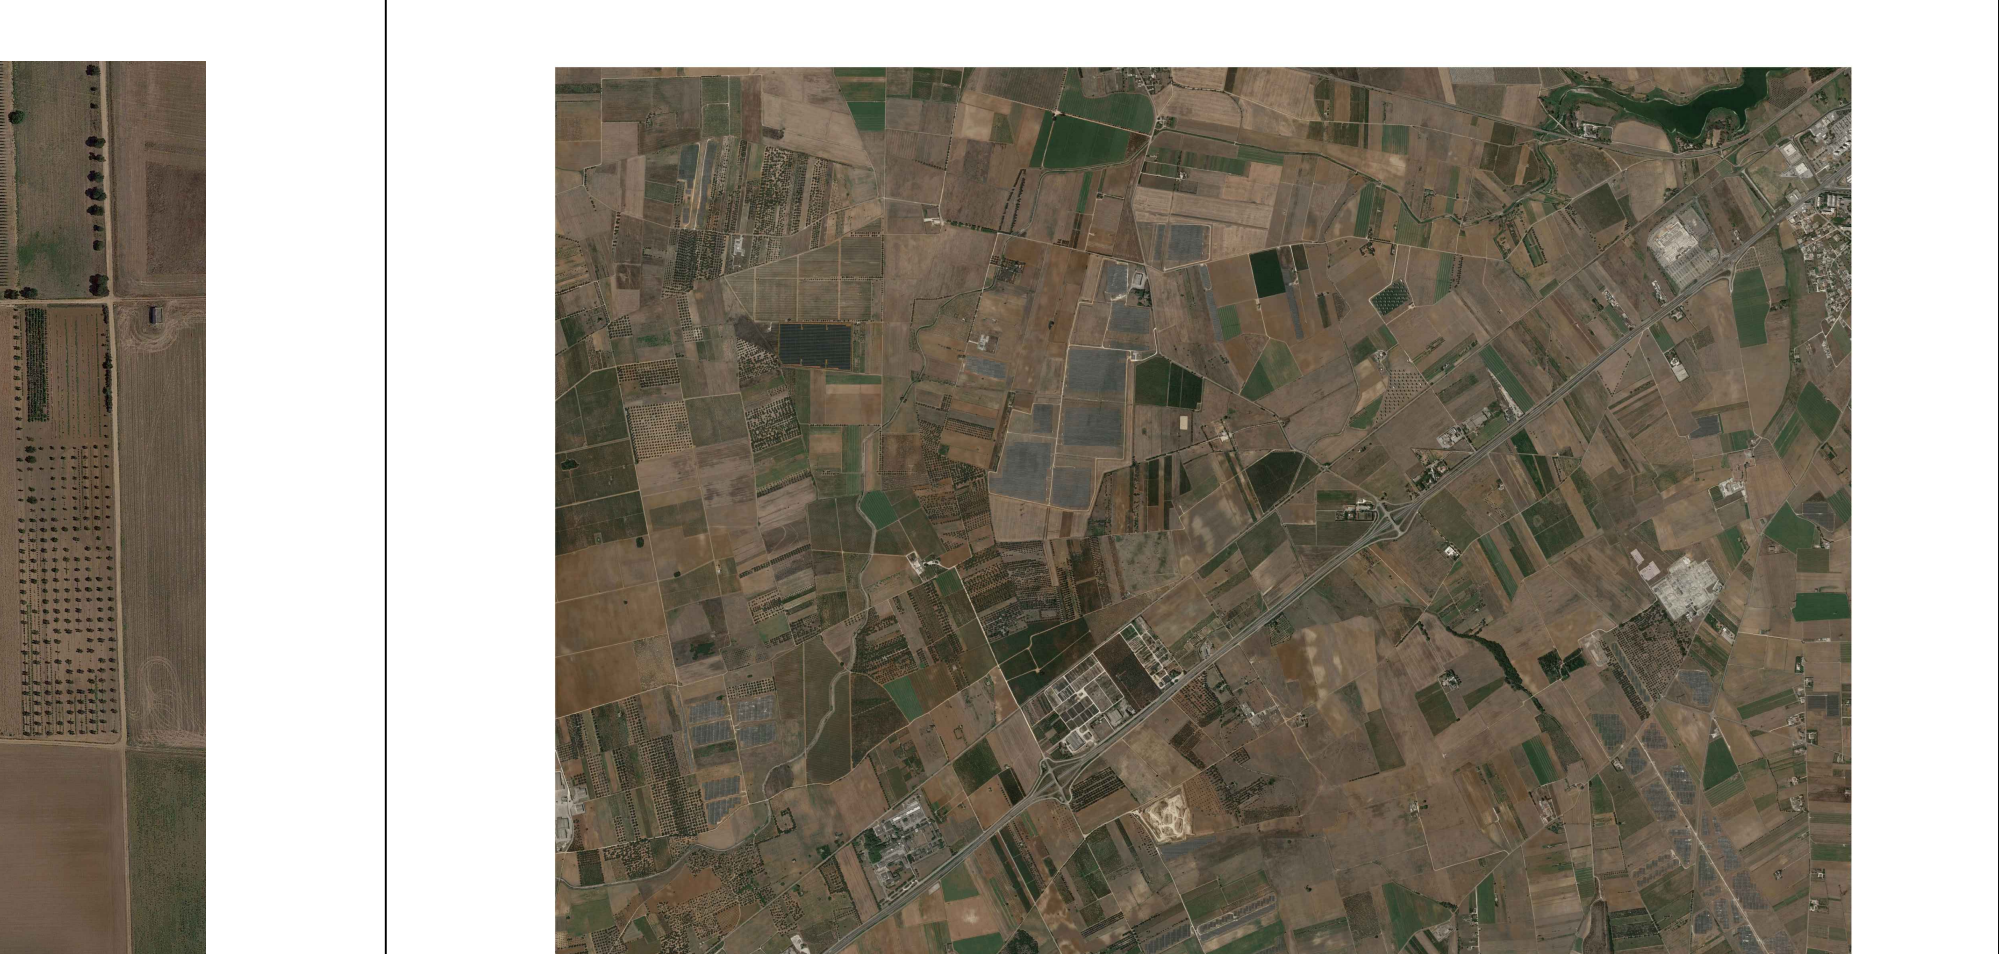
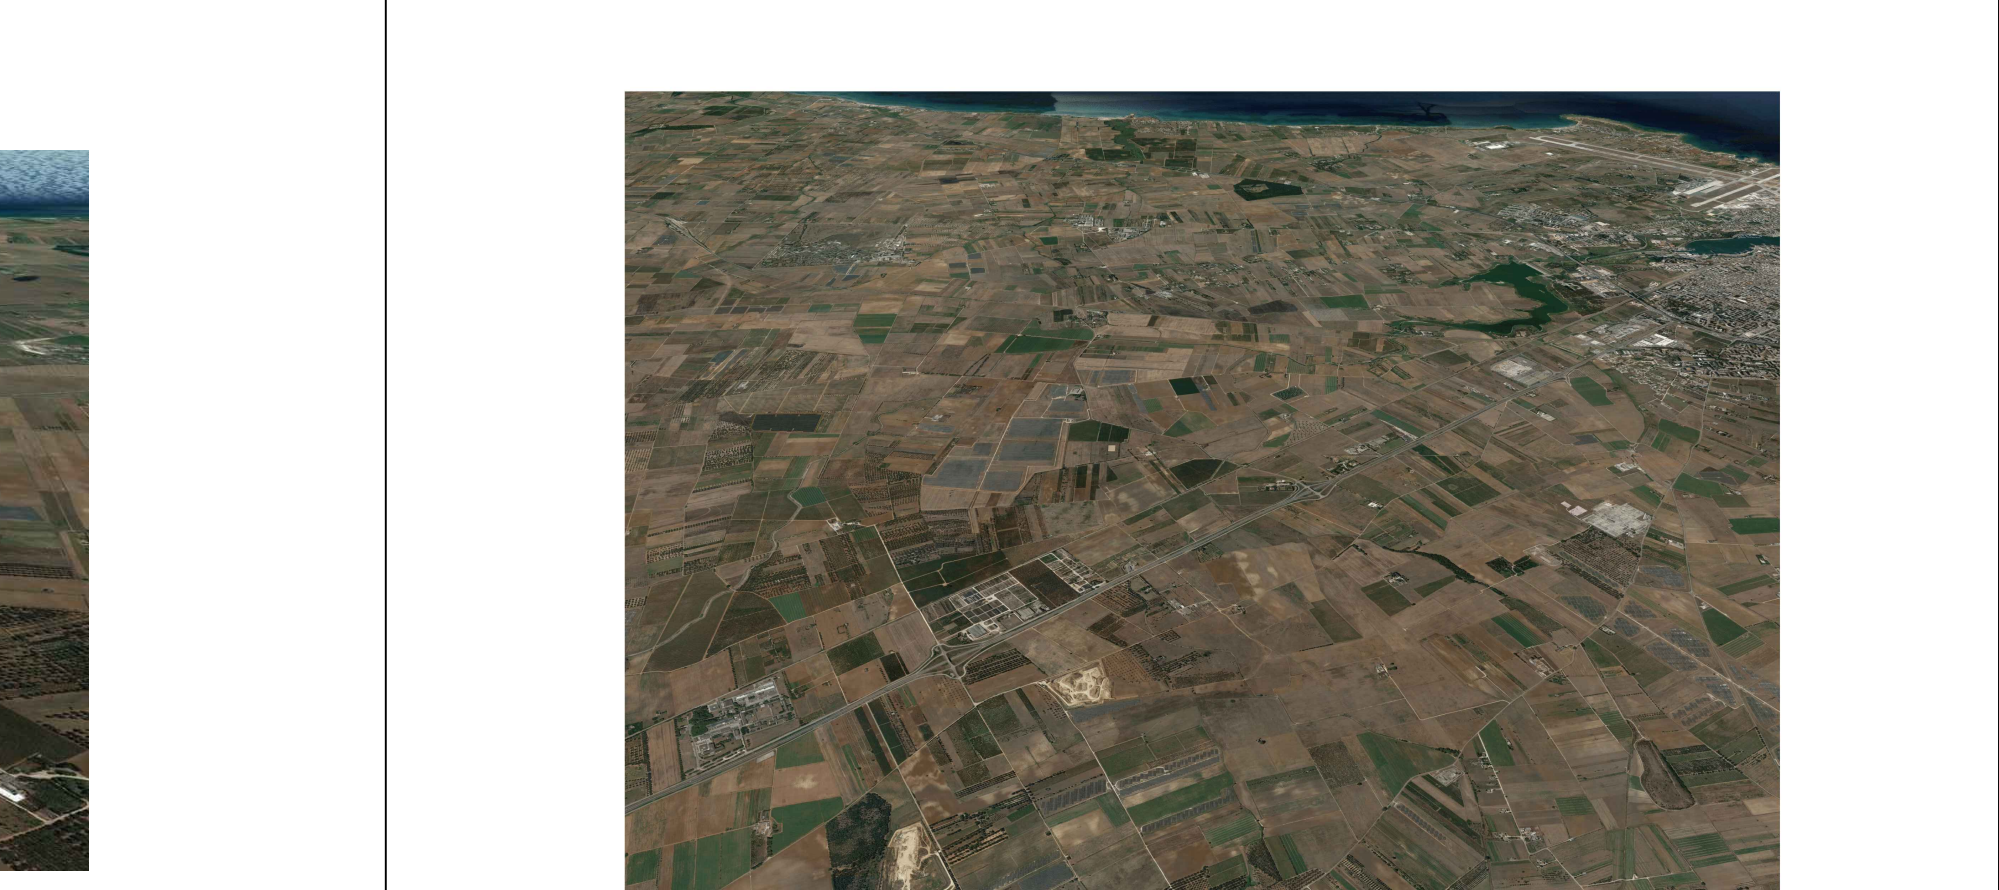
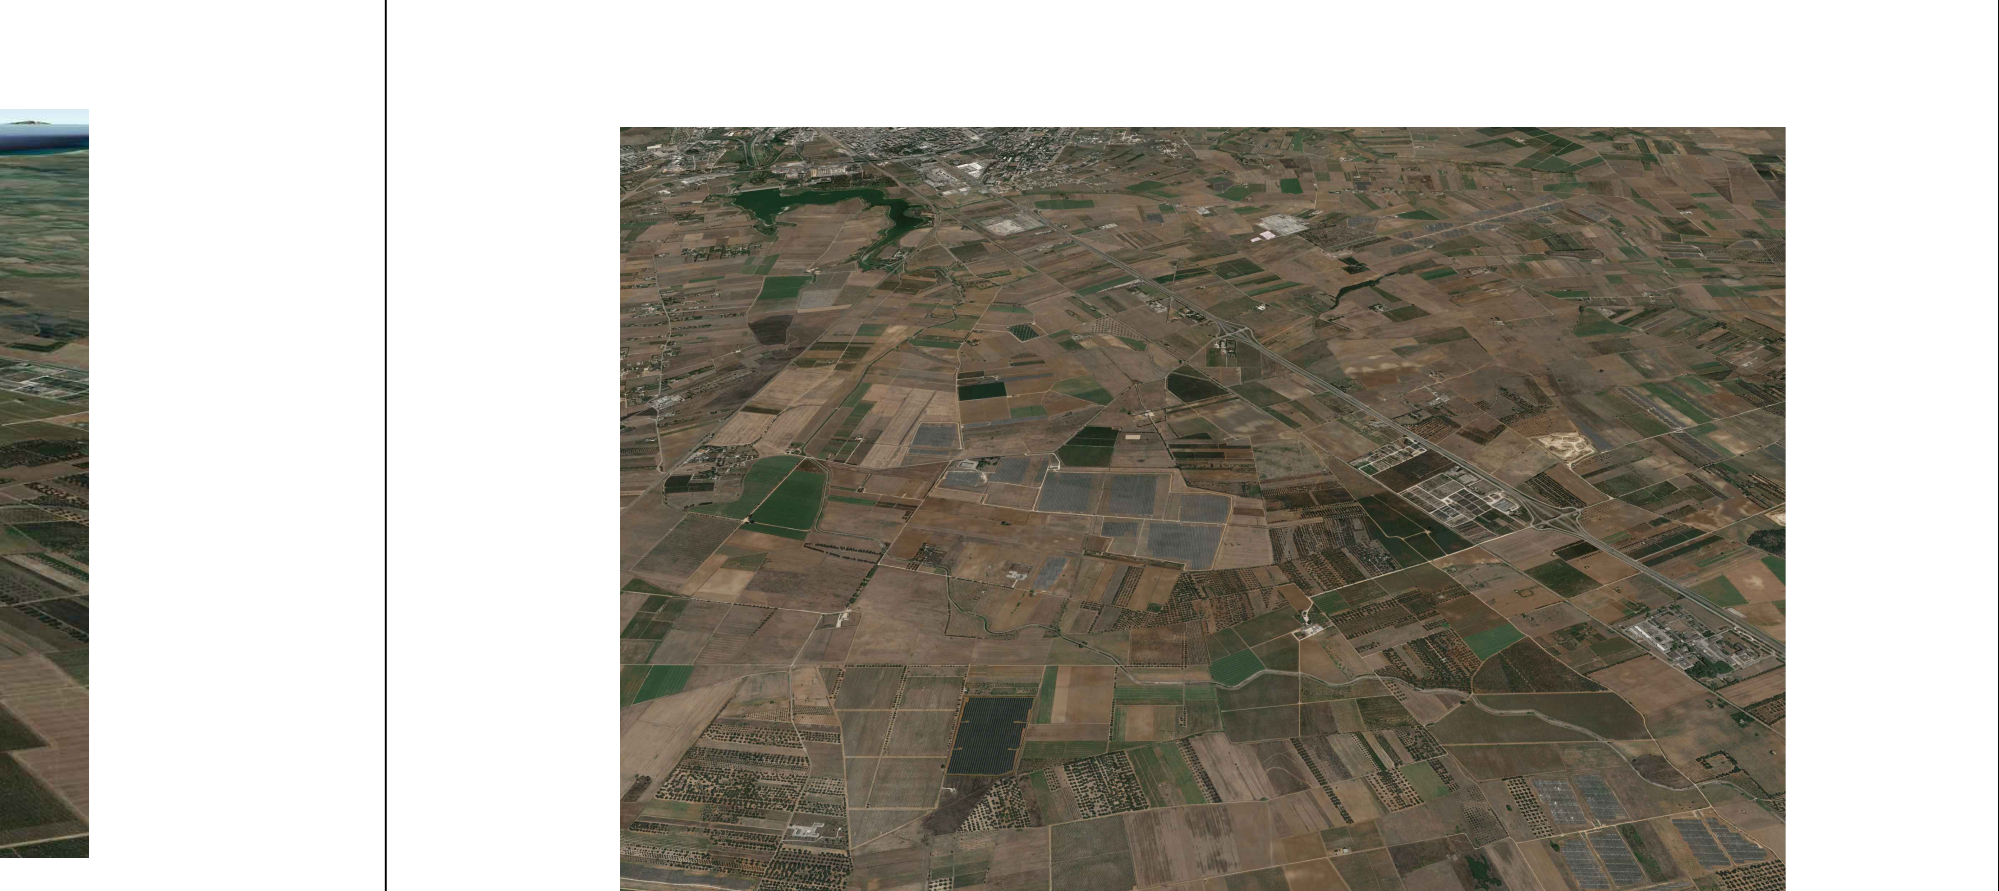
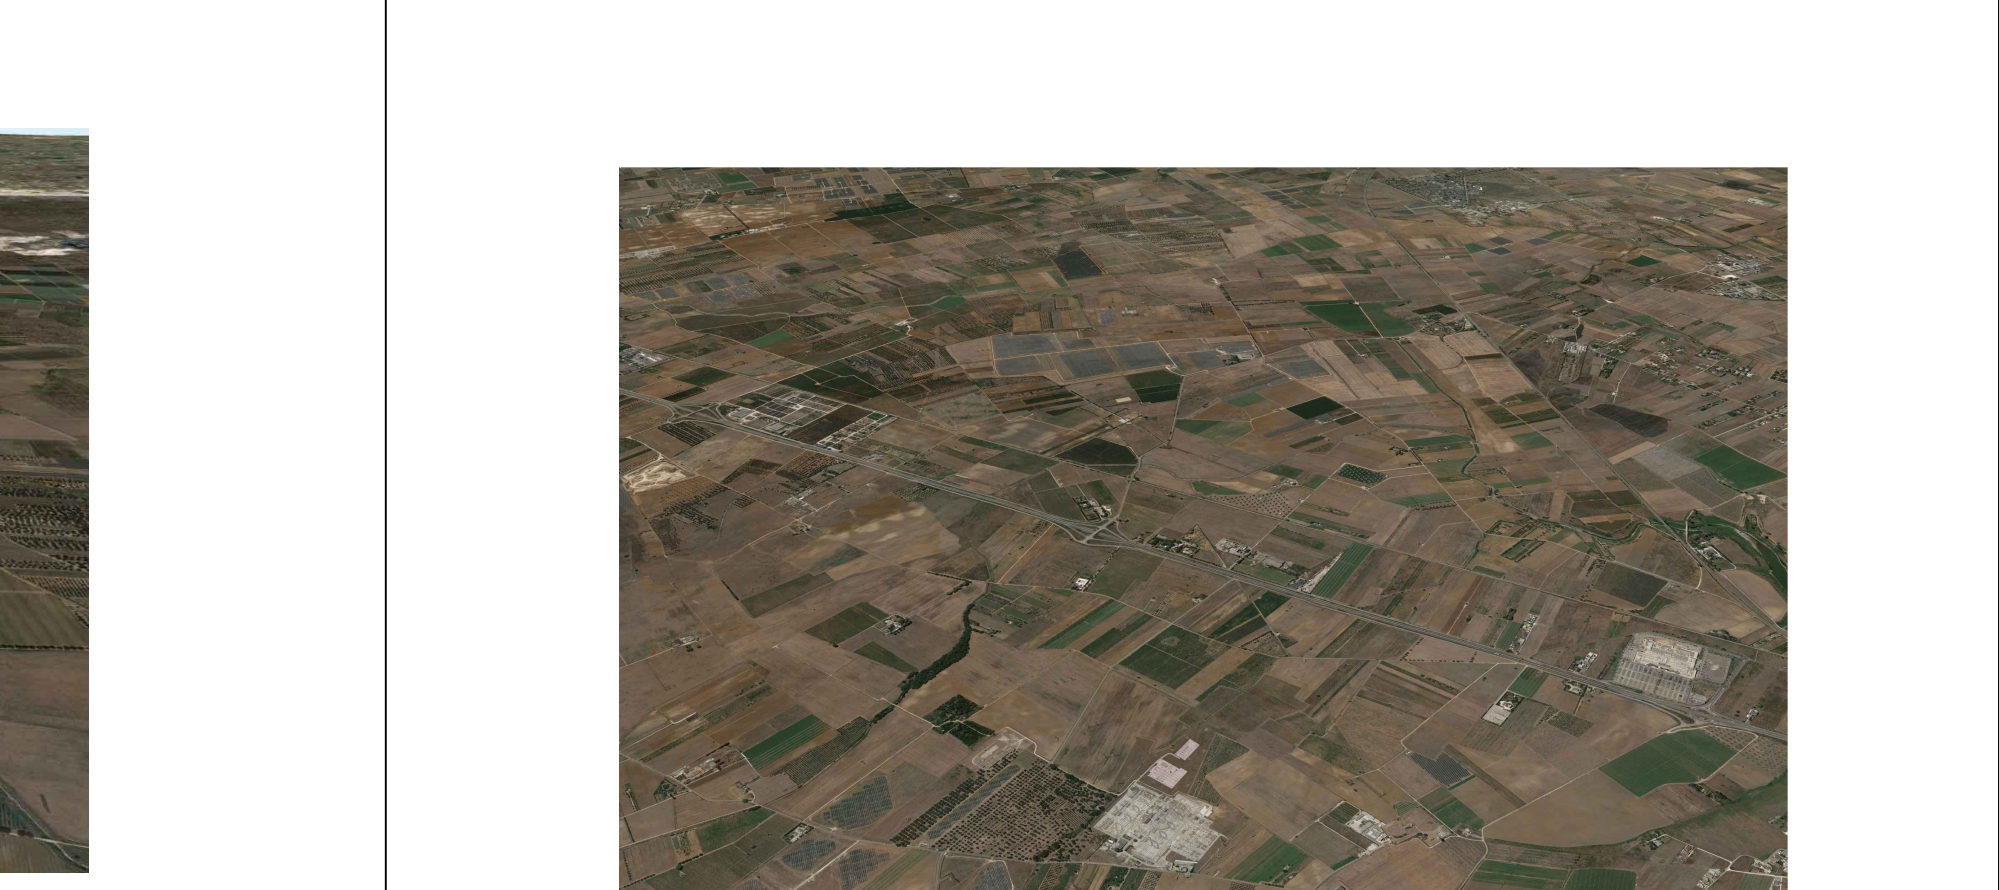
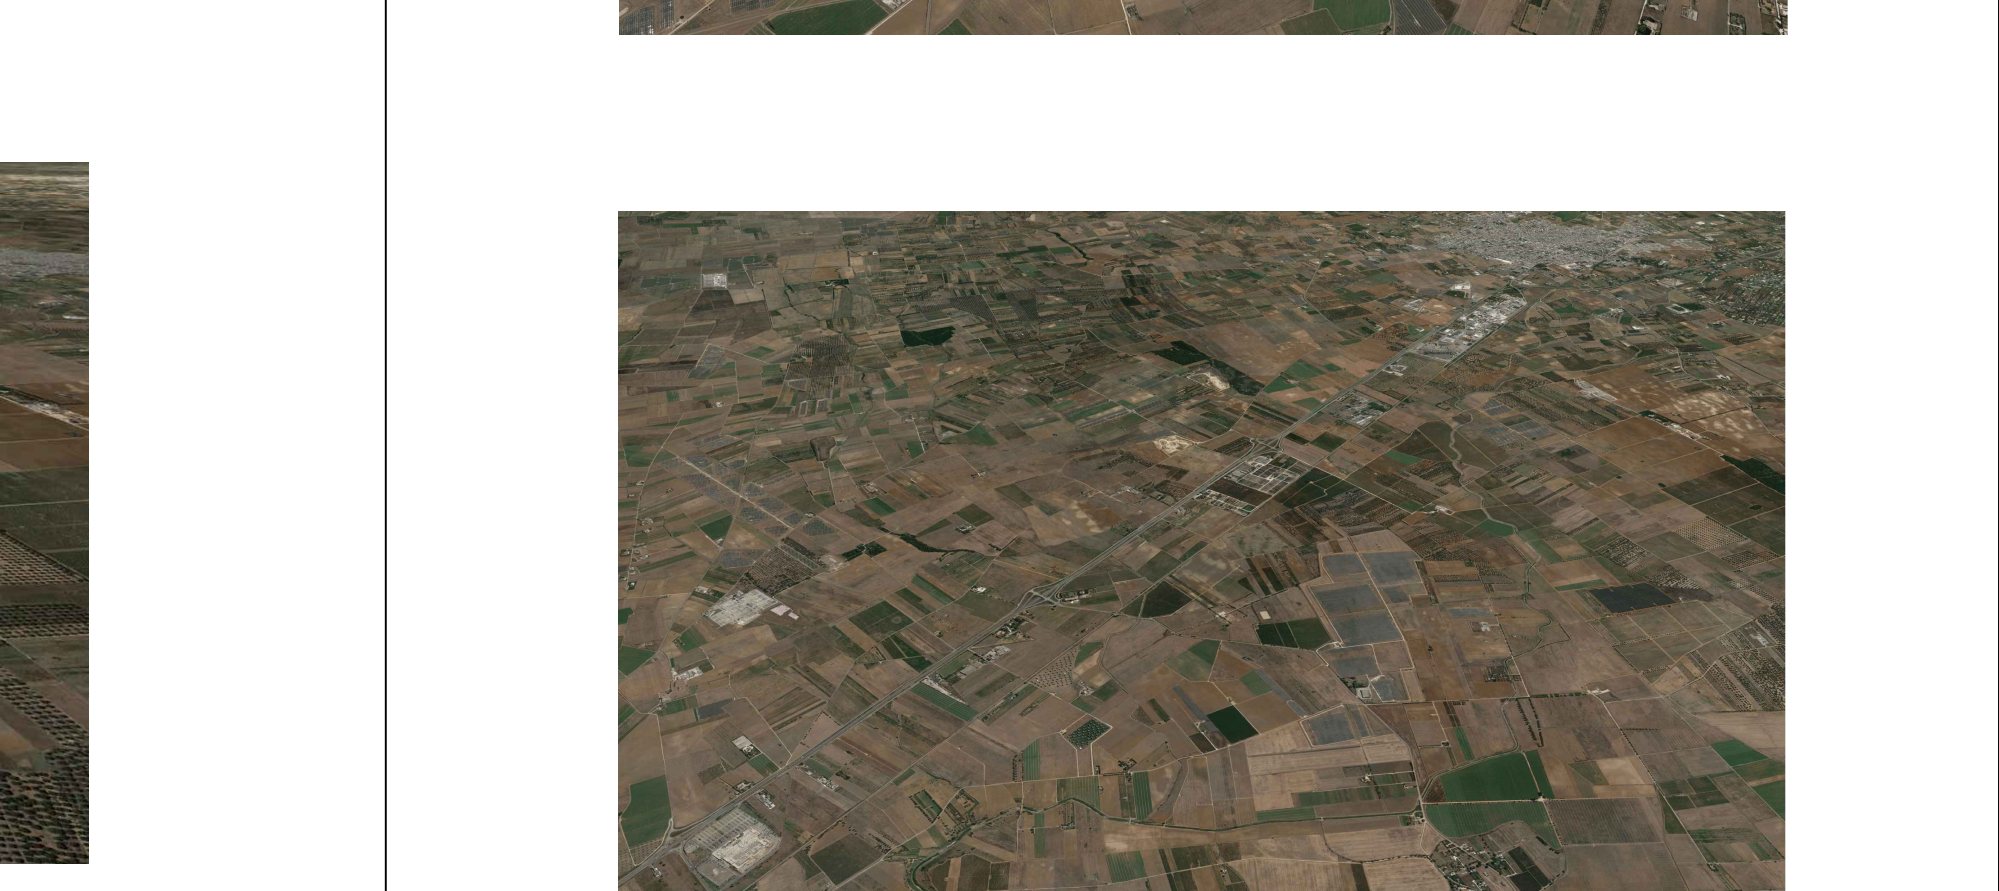
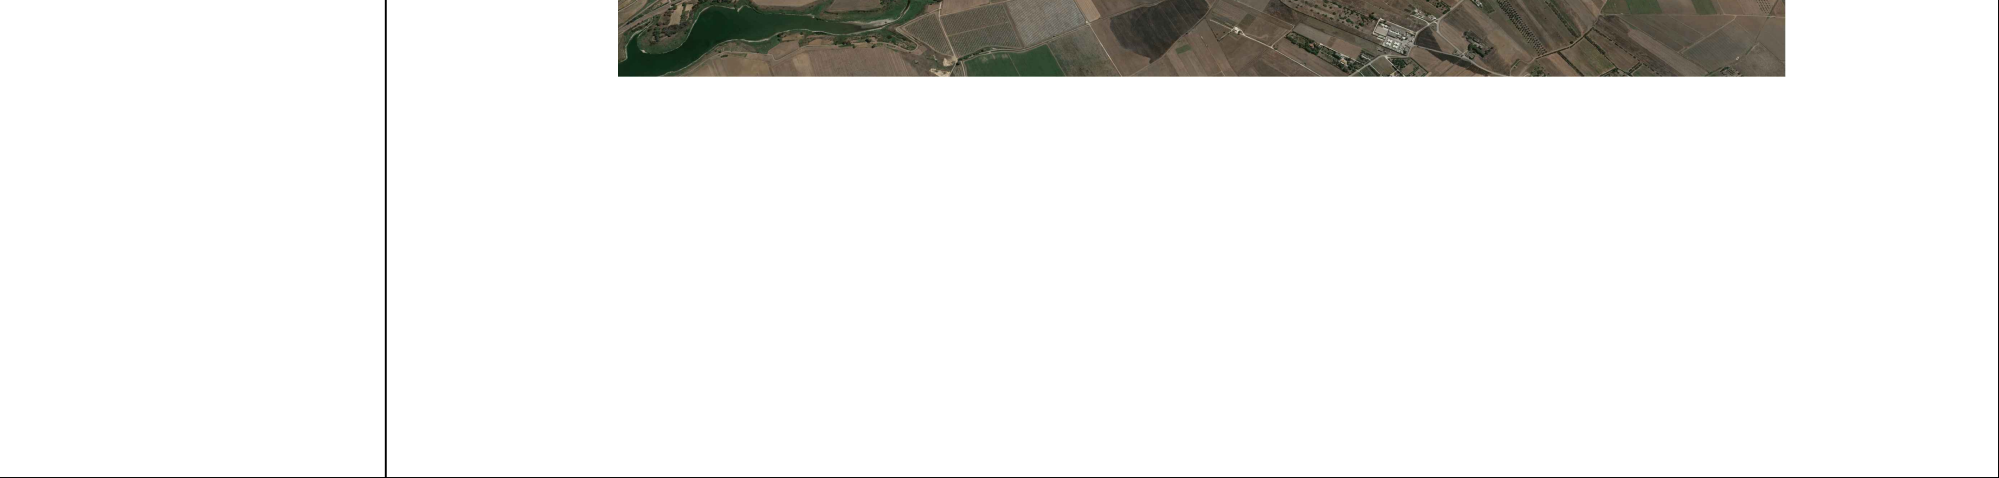
**FOTOSIMULAZIONI**

Di seguito si riportano delle fotosimulazioni di riprese a volo di uccello e zenitali dell'area impianto e dell'intera area con le opere di connessione
