Realizzazione di un impianto Agrovoltaico della potenza in DC di 14,989 MW e AC di 12,48 MW, denominato “DEPALMA”, in località Casignano nel comune di Brindisi e delle relative opere di connessione alla Rete di Trasmissione dell’energia elettrica Nazionale (RTN), nell’ambito del procedimento P.U.A. ai sensi dell’art. 27 del D.Lgs. 152/2006 e s.m.i.

ELABORATO: Relazione paesaggistica NOME DOCUMENTO: DEP_28_Relazione paesaggistica	Relazione paesaggistica	DATA: Agosto 2021
		POTENZA DC 14,989 MW POTENZA AC 12,480 MW
		SCALA :

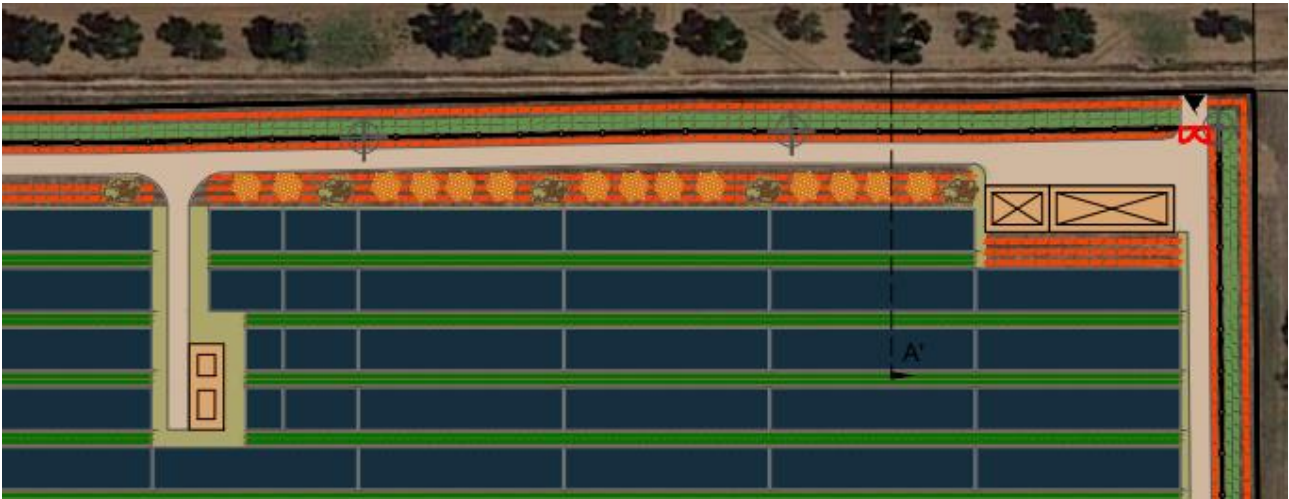
Figura 3-6 Cumuli di pietre lungo il perimetro nord del campo "DEPALMA"

Seppure la costruzione artificiale non costituisce un elemento di panorama, esso, essendo una zona umida, caratterizza un habitat per anfibi e serpenti. Per non alterare l'equilibrio naturale di tali specie, si creeranno dunque dei **cumuli di sassi** all' interno del lato nord del campo (vedi stralcio del layout del lato nord e sud dell'impianto agrolvoltaico).

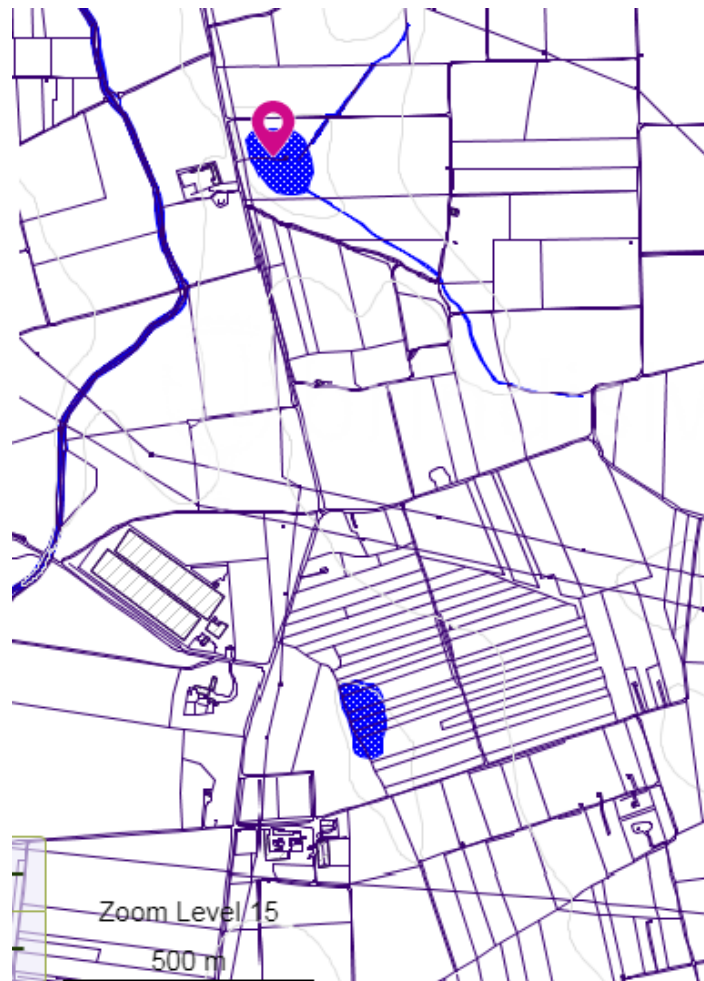
Figura 3-8 Zooming dei corsi d'acqua ad ovest del campo "DEPALMA".

Da Fig. 3-7 a Fig. 3-12 si osserva che il sito "DEPALMA" è caratterizzato da corsi d'acqua e corridoi ecologici a nord ad est e ad ovest. Come si può osservare la parte del canale del Cillarese che fiancheggia il lato est del campo **non è classificato come area protetta** (da fonte BRINDISIWEB GIS PUTT/p ATD), per cui l'impatto ambientale risulta essere di minore entità.

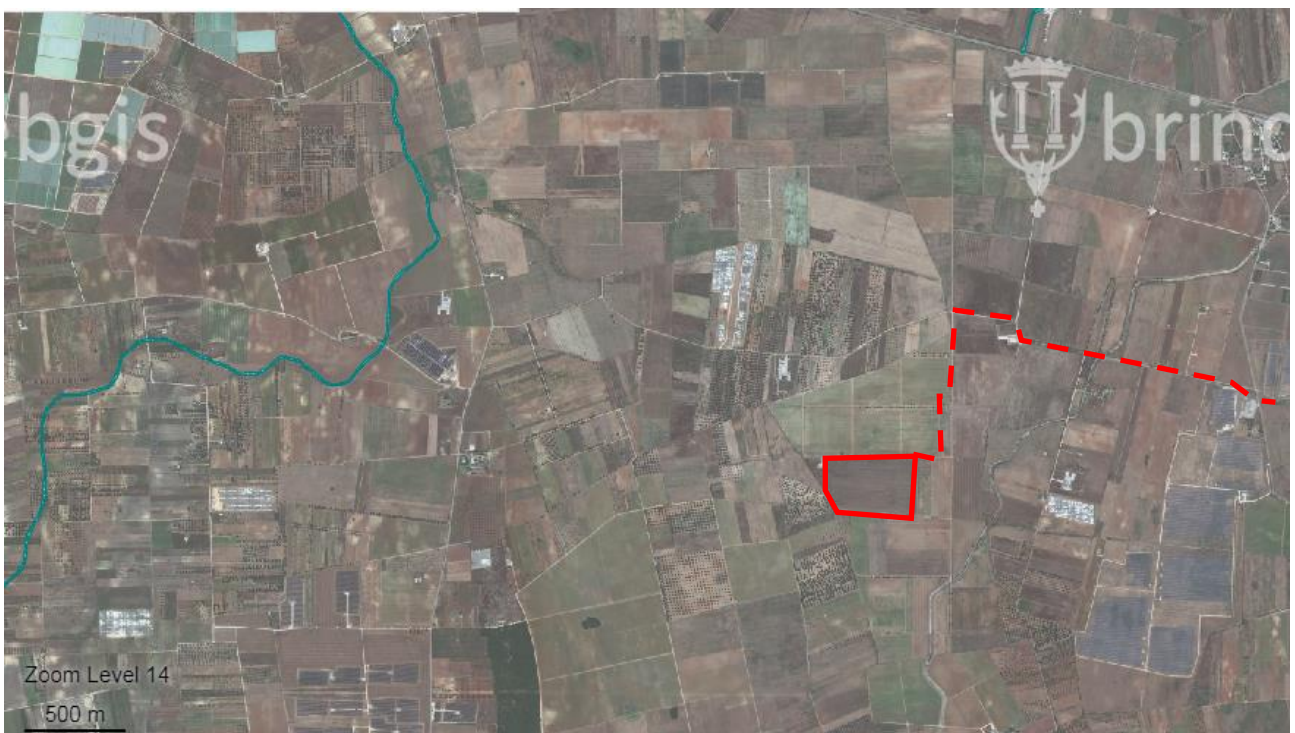
Figura 3-11 Corsi d'acqua di aree protette con sovrapposizione dell' immagine satellitare (la linea tratteggiata indica il cavidotto).

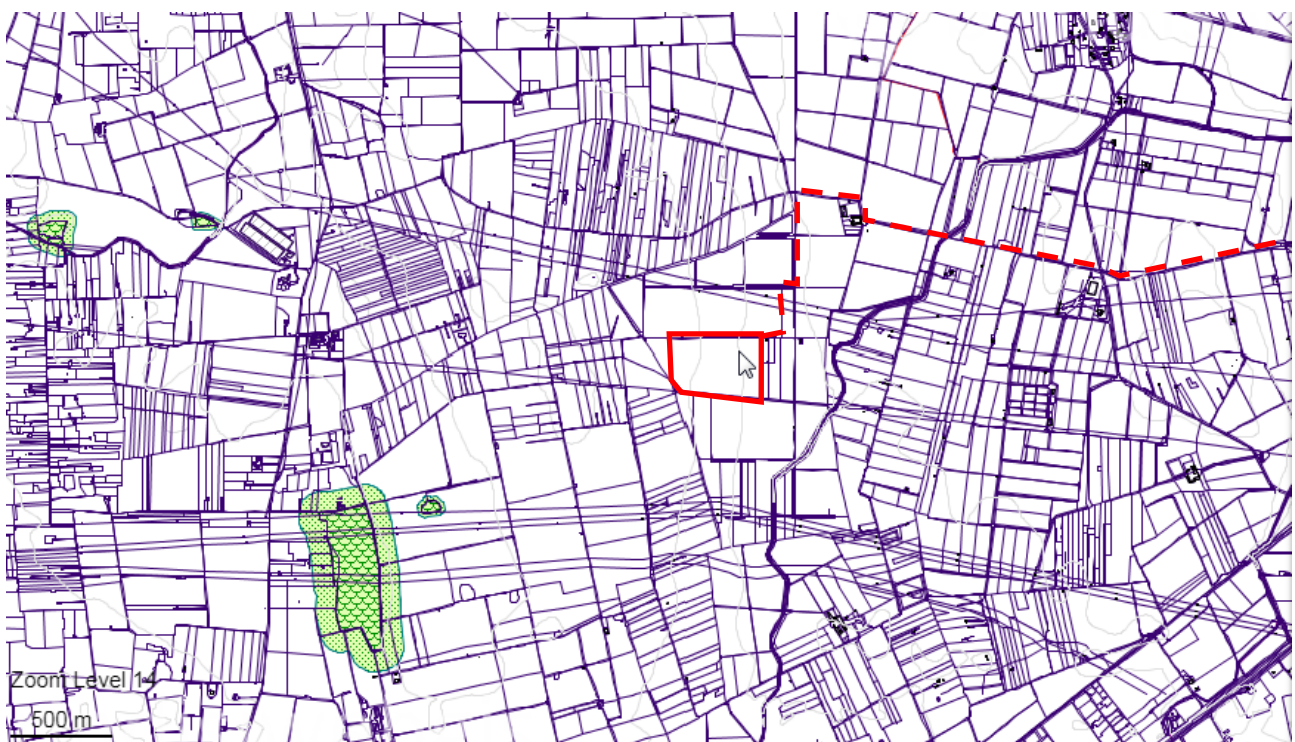
Figura 4-1 Stralcio della cartografia PUTT/p attinente a boschi e macchie (in verde).

I boschi e le macchie risultano essere esigui nel raggio di qualche chilometro (vedi Fig. 4-1), il rischio di incendi quindi è molto basso.

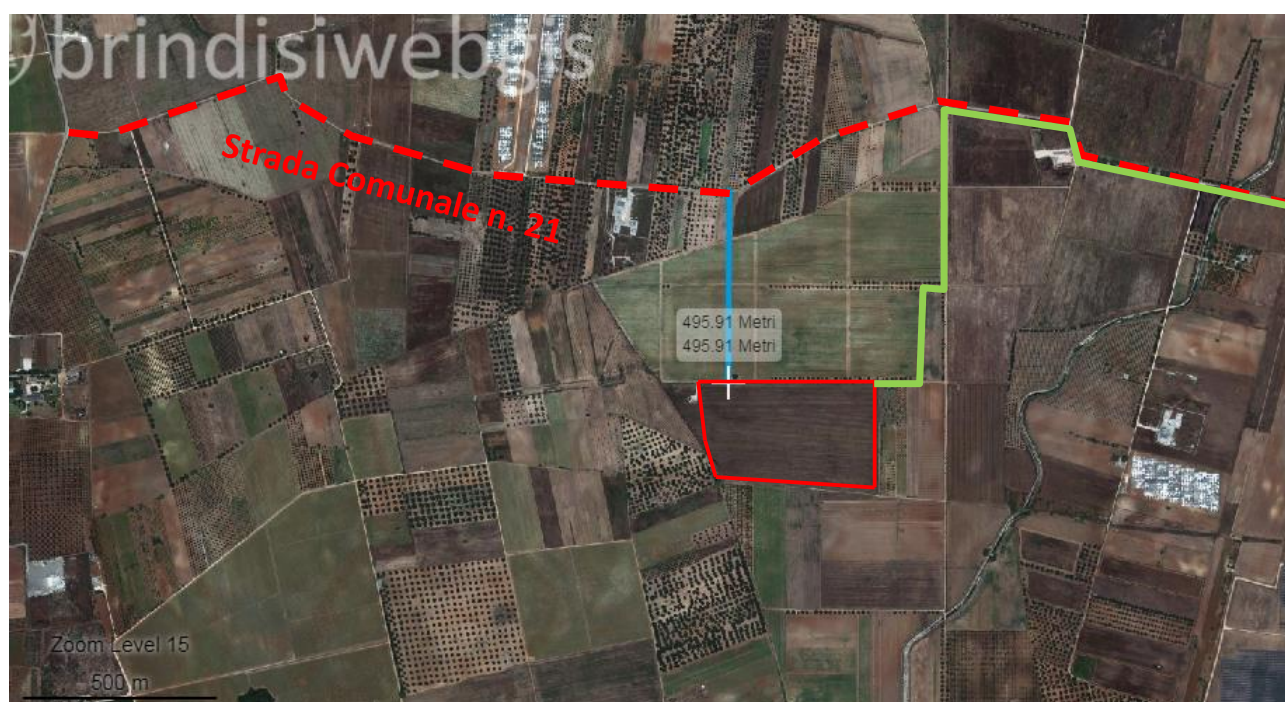
Figura 5-1: Immagine satellitare con sovrapposto il campo agrovoltaiico e dove viene riportata la distanza minima dalla Strada Comunale n. 21 (immagine satellitare 2018).

L'aspetto paesaggistico viene valutato mediante la carta di visibilità. L'unica strada da cui effettuare l'analisi di visibilità è Strada Comunale n. 21, la cui distanza minima dal campo agrovoltaiico è di circa 490 m in linea d'aria (vedi Fig. 5-1). Per verificare la visibilità dell'attuale campo dalla Strada Comunale n. 21, si è deciso dunque di percorrere tale strada da est verso ovest, analizzando la visibilità come da simulazione riportata in Fig. 5-2. Avanzando sulla strada comunale ci si è fermati nei punti 1,2,3,4 indicati in Figura osservando i coni di visibilità (a),(b),(c),(d) come nella ricostruzione di Fig. 5-3 (carta di visibilità). Da tale ricostruzione si evince che l'area del campo non è percettibile alla vista, anche per il fatto che il suolo è prevalentemente pianeggiante. Ad ogni modo per conservare il paesaggio saranno piantati lungo l'intero perimetro dell'impianto, arbusti e siepi autoctone a doppio filare, dell'altezza di circa 2,5 mt, così da mitigare l'impianto creando una barriera verde naturale.

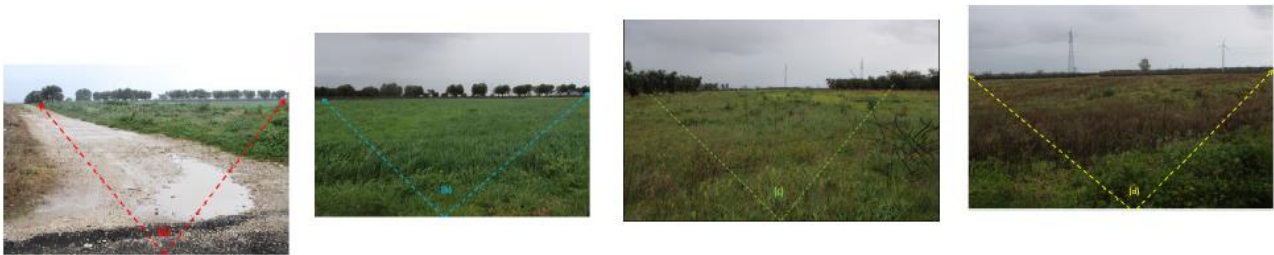
Ricostruzione fotografica dello stato attuale (simulazione da Strada Comunale n. 21)

Figura 5-3 Composizione della visibilità del campo percorrendo la strada Comunale n. 21.

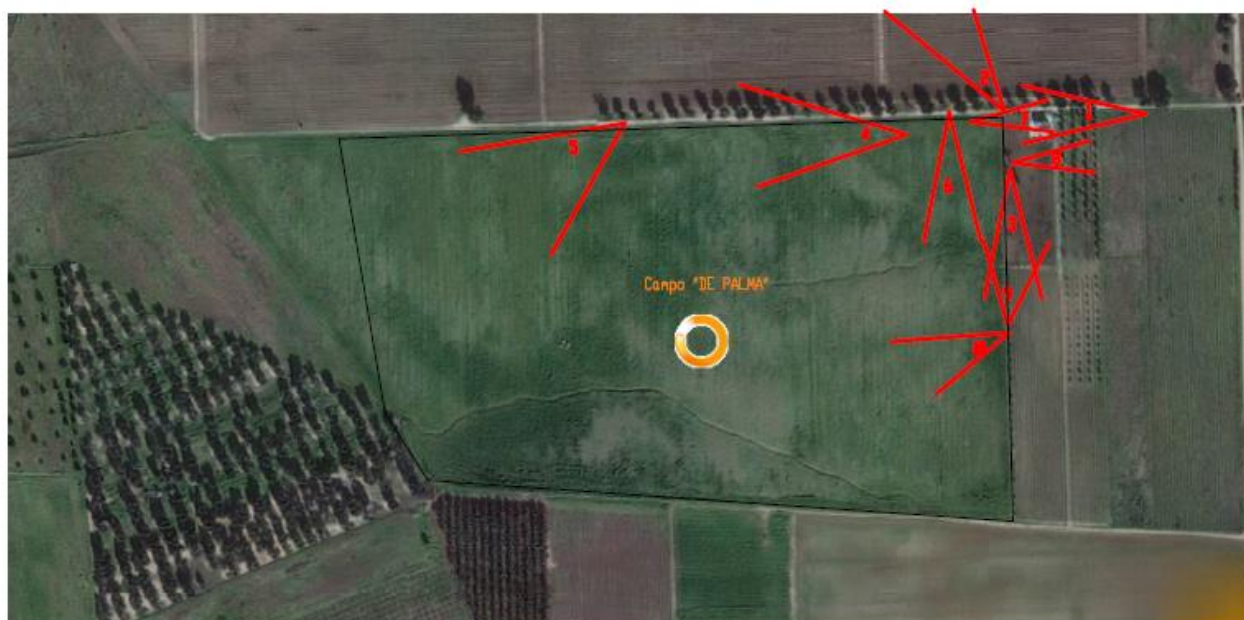
Figura 7-1 Planimetria di fotoinserimento: angoli di visualizzazione.

In questa relazione riportiamo il rilievo fotografico attinente allo stato attuale dell'area di intervento in modo da evidenziare il contesto paesaggistico di riferimento. Nello specifico è stato effettuato un rilievo fotografico dell' area di interesse sotto diverse prospettive. In Fig. 7-1 viene riportato lo schema degli angoli di visualizzazioni della tavola di foto-inserimento, mentre in Fig. 7-2 sono riportati le foto del sito secondo le prospettive di Fig. 7-1. Da tale rilievo si evince che il paesaggio è rurale e presenta anche nelle vicinanze degli alberi da frutto. Per tale motivo si è pensato di allestire nel campo delle fasce di impollinazione. Inoltre, per favorire la fertilità del terreno e mantenere il paesaggio erbaceo, si è pensato di "immergere" gli impianti in vegetazione di leguminose. Riportiamo nella seguente tabelle gli elementi paesaggistici rilevati nel rilievo fotografico:

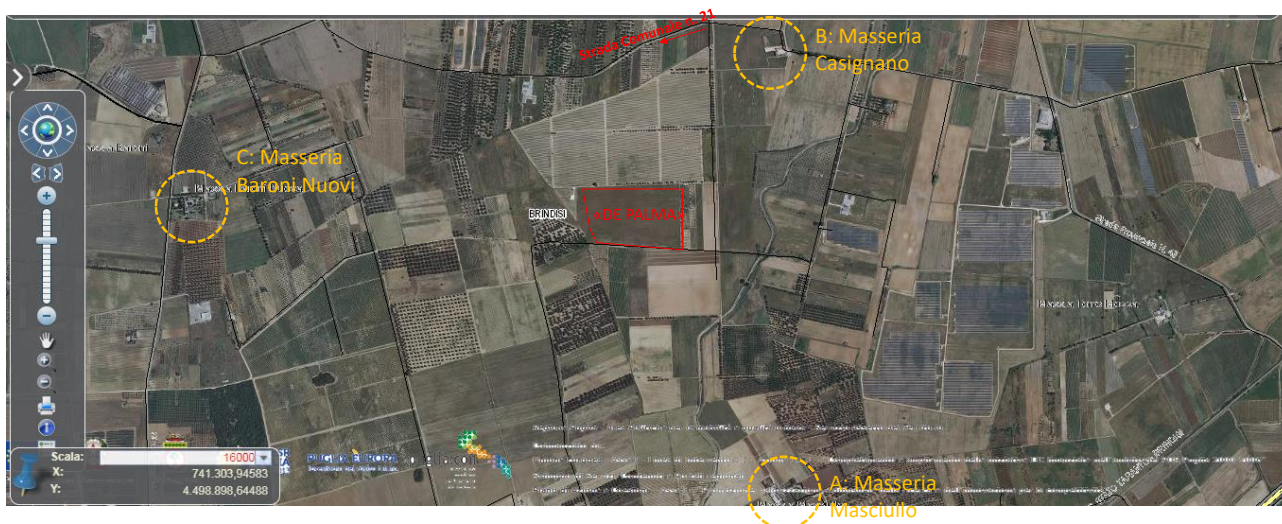
Figura 8-1 Mappa delle masserie limitrofe.

Al fine di valutare al meglio l'interferenza con eventuali beni culturali si è mappata la presenza di masserie limitrofe, che risultano essere comunque molto distanti dall'area di interesse. In Fig. 8-1 si riporta tale mappa che evidenzia la presenza di tali masserie:

- Punto A: Masseria Masciullo;
- Punto B: Masseria Casignano;
- Punto C: Masseria Baroni Nuovi.

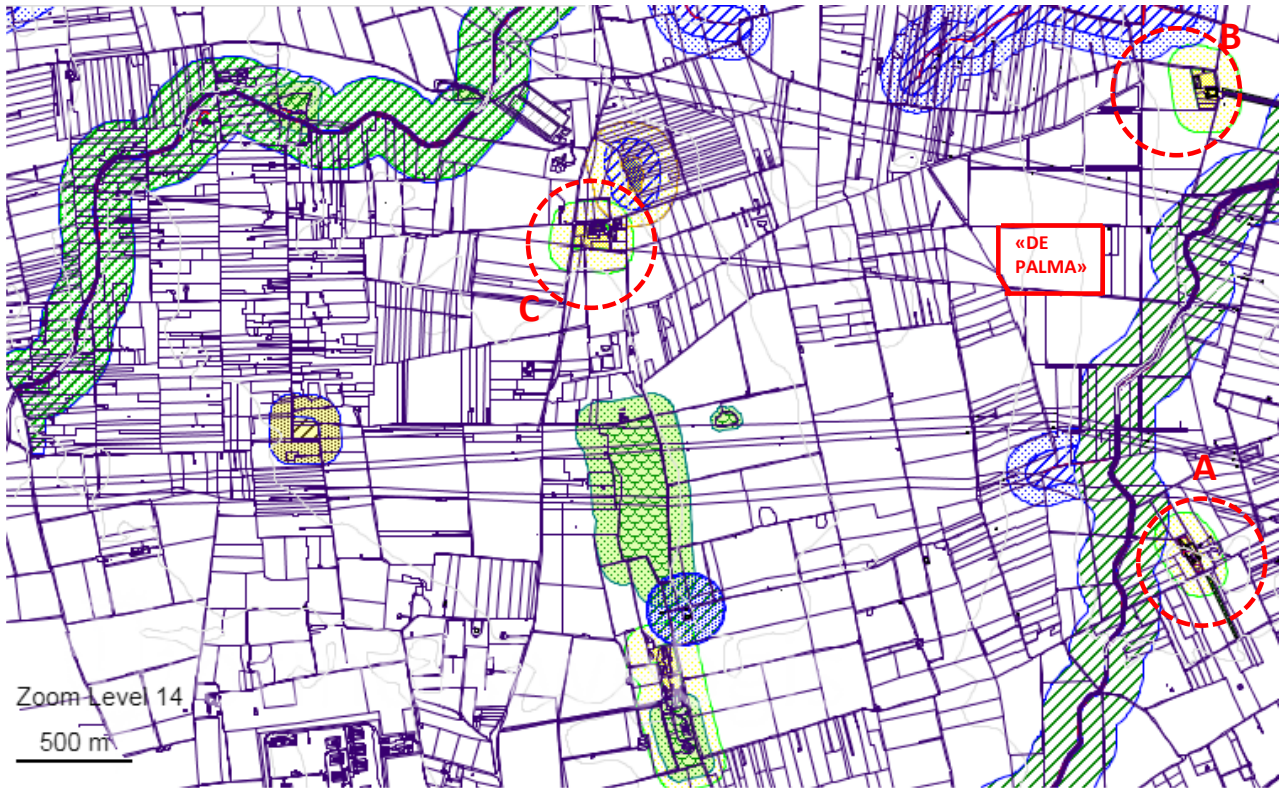
Figura 8-2 Mappa delle masserie limitrofe classificate come beni culturali nel PUTT/p.

Tali masserie sono classificate nel PUTT/p come beni culturali di interesse (vedi mappa di Fig. 8-2). La Masseria Casignano (vedi Fig. 8-3 e Fig. 8-4) è accessibile dalla Strada Comunale n. 21 (SC 21). Percorrendo tale strada da est verso ovest, è possibile osservare in vicinanza (Fig. 8-4) ed in lontananza (Fig. 8-5) il muro perimetrale di tale Masseria. Percorrendo sempre verso ovest la SC 21 si arriva in corrispondenza del punto da quale è possibile osservare all'orizzonte l'area del campo che risulta essere non percettibile (Fig. 8-6). Continuando a percorrere la SC 21 si giunge alla Masseria Baroni Nuovi (Fig. 8-7), mentre la Masseria Masciullo risulta essere raggiungibile da un'altra strada (vedi Fig. 8-8).

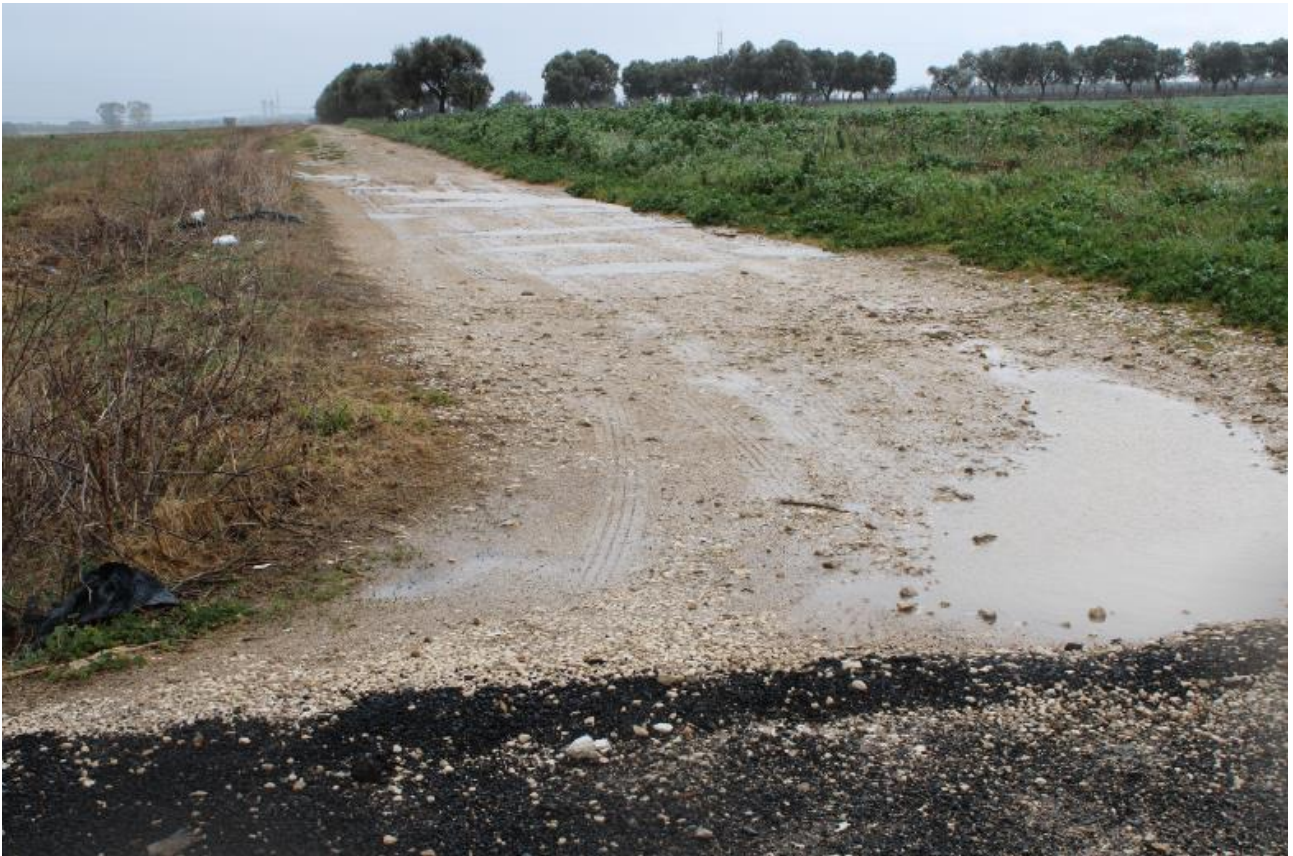
Figura 8-6 Vista dalla Strada Comunale n. 21 dell'area di intervento (a destra del tratturo).
