# IMPIANTO FOTOVOLTAICO EG MARCO POLO SRL E OPERE CONNESSE

POTENZA IMPIANTO 29,73 MWp - COMUNE DI CANARO (RO)

### RELAZIONE PEDO-AGRONOMICA

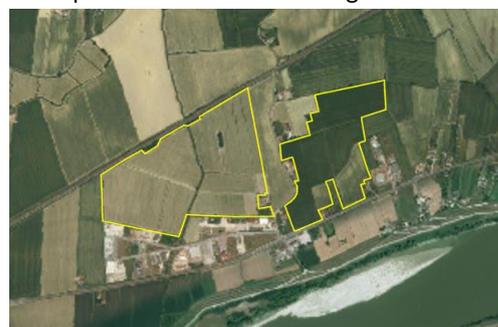
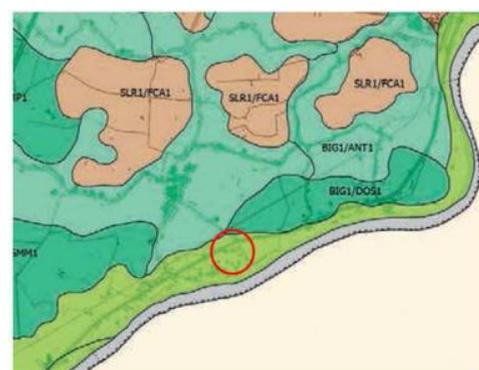
Fig. 3 – Stralcio della carta dei Suoli della provincia di Padova

L'area di studio è ubicata nella parte meridionale della provincia di Rovigo, inserita nella bassa pianura recente del Po con suoli ad iniziale decarbonatazione, caratterizzata dalla presenza delle deposizioni più recenti del fiume.

I suoli, di più recente formazione, mostrano soltanto una iniziale decarbonatazione, a volte nulla, degli orizzonti superficiali. Il modello deposizionale è quello tipico della bassa pianura a dossi, depressioni e superfici di transizione con granulometrie più grossolane sulle superfici più rilevate e via via più fini. Nello specifico l'area si trova nella Pianura alluvionale indifferenziata, costituita prevalentemente da limi. L'uso del suolo è a seminativo: mais e secondariamente cereali autunno vernini (frumento, orzo, avena) e soia.

L'area va comunque inquadrata in un contesto di area vasta in quanto in questa zona le deposizioni di Adige e Po si sono succedute nel tempo e spesso sovrapposte. La distinzione è molto importante perché se le dinamiche di deposizione possono essere simili all'interno dei singoli bacini, differenze notevoli possono derivare invece dalla litologia dei sedimenti trasportati in funzione dei bacini di provenienza dei depositi. Il contenuto medio di carbonati è simile nei due bacini, varia infatti tra 10-20% ed è leggermente più basso in quello del Po. I sedimenti si differenziano notevolmente per il contenuto in metalli e metalloidi: quelli del Po hanno un contenuto elevato di nichel, cromo e cobalto, quelli dell'Adige hanno un contenuto più alto di arsenico.

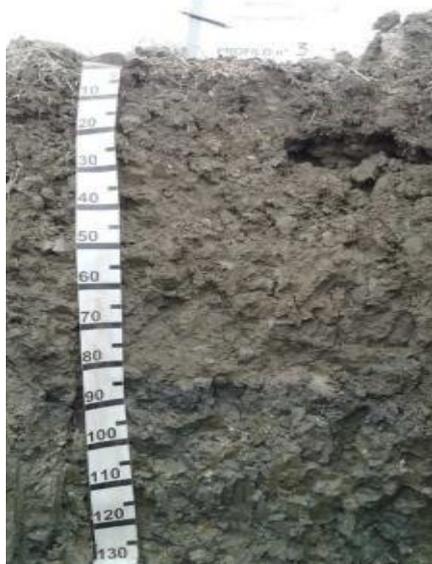
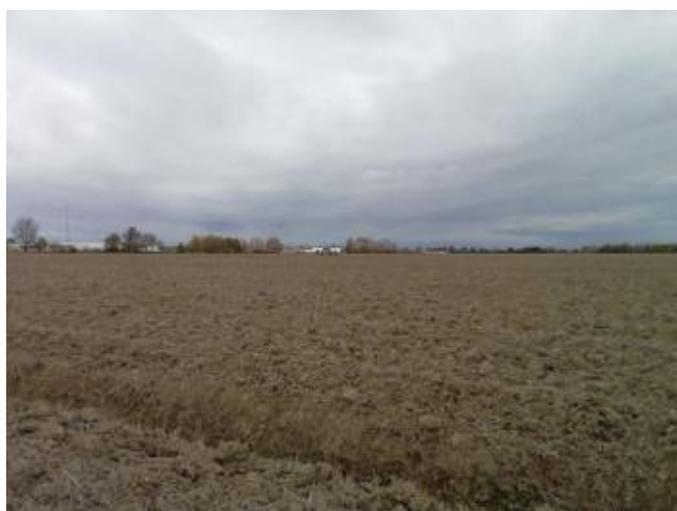
### PROFILO N.1

<p><b>Data rilevamento:</b> 08/11/2021</p> <p><b>Coordinate:</b> 32T 713278.29m E 4978899.00m N</p> <p><b>Località:</b> Cà Matta - Canaro (RO)</p> <p><b>Quota: m slm:</b> 4</p> <p><b>Pendenza:</b> pianeggiante</p> <p><b>Uso del suolo:</b> seminativo</p> <p><b>Esposizione:</b> --</p> <p><b>Morfologia:</b> pianura alluvionale bonificata</p> <p><b>Rocciosità:</b> assente</p> <p><b>Pietrosità superficiale:</b> assente</p>	<p><b>Scorrimento superficiale:</b> trascurabile - regimazione acque superficiali con fossi</p> <p><b>Substrato:</b> depositi alluvionali recenti</p> <p><b>Profondità utile alle radici:</b> 85cm</p> <p><b>Parent Material:</b> depositi alluvionali recenti</p> <p><b>Aspetti superficiali</b> lavorato di recente</p> <p><b>Fessure:</b> assenti</p> <p><b>Erosione:</b> assente</p> <p><b>Falda:</b> assente</p>
---	---

<b>Ap</b>	0-40 cm; limite abrupto lineare, umido, colore marrone olivastro (2,5Y 4/3); scheletro assente; franco argilloso limoso; resistente, semifragile, debolmente adesivo, debolmente plastico; struttura poliedrica subangolare grande moderata; conducibilità idraulica moderatamente bassa; pori comuni fini; radici assenti; attività biologica assente, reazione HCl notevole.
<b>Bw</b>	40-85 cm; limite chiaro lineare, umido, colore marrone olivastro (2,5Y 4/3); scheletro assente; franco argilloso limoso, resistente, fragile, debolmente adesivo, debolmente plastico; struttura poliedrica subangolare grande moderata tendente a poliedrica angolare grande moderata; conducibilità idraulica moderatamente bassa; pori comuni molto fini; radici molto fini, poche, verticali; attività biologica assente, reazione HCl notevole
<b>Cg</b>	85-130cm e oltre limite sconosciuto, umido; colore grigio (5Y 5/1); screziature marrone giallastro (10YR 5/6) scarse, piccole; scheletro assente; franco sabbioso; molto resistente; fragile; debolmente adesivo, debolmente plastico; massivo; conducibilità idraulica moderatamente bassa; pori scarsi molto fini; radici assenti; attività biologica assente, reazione HCl notevole.

<b>Profilo N. 1</b>			
<b>Orizzonti</b>	<b>Ap</b>	<b>Bw</b>	<b>Cg</b>
Sabbia totale(2,0 - 0,05 mm) (%)	14	19	88
Limo (0,05 - 0,002 mm) (%)	45	48	7
Argilla (<0.002 mm) (%)	35	33	5
Classe tessiturale	FAL	FAL	S
pH (H2O 1:2.5)	7,1	7,0	7,4
Conducibilità elettrica(1:2.5) mS/cm	0,038	0,043	0,049
Calcare (%)	12,4	21,4	32,1
Calcare attivo (%)	6,7	5,7	6,8
Sostanza organica (g/Kg)	1,88	0,87	0,25
Azoto totale(g/kg)	1,11	0,59	1,31
Ca (mg/kg)	1720	2360	1660
Mg (mg/kg)	194	520	126
K (mg/kg)	126	138	64
Na (mg/kg))	40	66	34
CEC (meq/100 g)	11,29	17,6	11,82
Ca (meq/100 g)	8,6	11,8	8,3
Mg (meq/100 g)	1,62	4,33	1,05
K (meq/100 g)	0,32	0,35	0,16
Na (meq/100 g)	0,17	0,29	0,15
H+ (meq/100 g)	0,58	0,83	2,16
Saturazione (%)	94,9	95,3	81,7
Mg/K rapporto	5,06	12,37	6,56
Ca/K rapporto	26,88	33,71	51,88
Ca/Mg rapporto	5,31	2,73	7,90
Carbonio organico	10,90	5,05	13,05
Rapporto C/N	9,82	8,55	9,96

**Profondità utile alle radici:** Moderatamente elevata (tra 50 e 100 cm) - Non esistono significative limitazioni allo sviluppo degli apparati radicali fino circa 85 cm di profondità; oltre sono presenti orizzonti a tessitura grossolana, bassa capacità di ritenzione idrica, massivi. Tuttavia, le caratteristiche degli elementi strutturali determinano condizioni favorevoli alla radicabilità dell'intero volume di suolo esplorabile dalle radici.

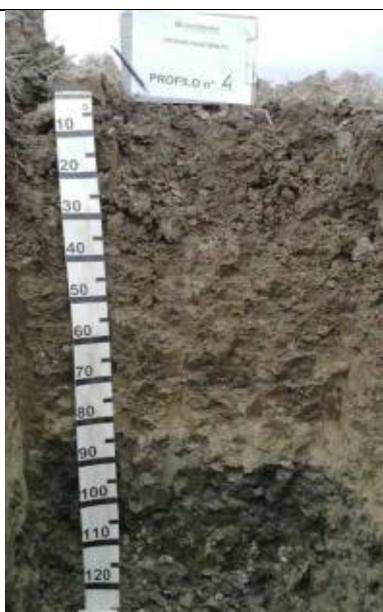
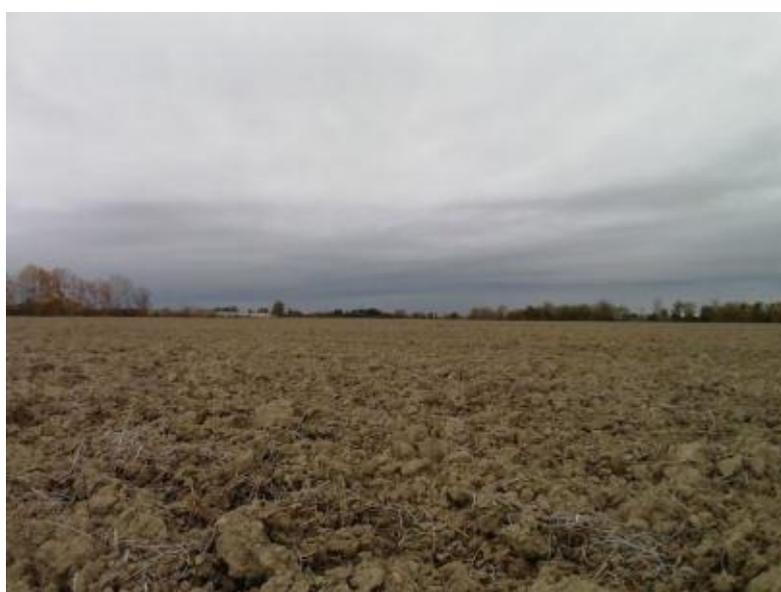
**PROFILO N.2**

<p><b>Data rilevamento:</b> 08/11/2021</p> <p><b>Coordinate:</b> 32T 712905.08m E 4978704.25m N</p> <p><b>Località:</b> Cà Matta - Canaro (RO)</p> <p><b>Quota: m slm:</b> 4 <b>Pendenza:</b> pianeggiante <b>Uso del suolo:</b> seminativo <b>Esposizione:</b> --</p> <p><b>Morfologia:</b> pianura alluvionale bonificata</p> <p><b>Rocciosità:</b> assente</p> <p><b>Pietrosità superficiale:</b> assente</p>	<p><b>Scorrimento superficiale:</b> trascurabile - regimazione acque superficiali con fossi</p> <p><b>Substrato:</b> depositi alluvionali recenti</p> <p><b>Profondità utile alle radici:</b> 75cm</p> <p><b>Parent Material:</b> depositi alluvionali recenti</p> <p><b>Aspetti superficiali</b> lavorato di recente</p> <p><b>Fessure:</b> assenti</p> <p><b>Erosione:</b> assente</p> <p><b>Falda:</b> assente</p>
--	---

<b>Ap</b>	<p>0-40 cm; limite abrupto lineare, umido, colore marrone olivastro (2,5Y 4/3); scheletro assente; franco argilloso limoso; resistente, semifragile, debolmente adesivo, debolmente plastico; struttura poliedrica subangolare grande moderata; conducibilità idraulica moderatamente bassa; pori comuni fini; radici assenti; attività biologica assente, reazione HCl notevole.</p>
<b>Bw</b>	<p>40-75 cm; limite chiaro lineare, umido, colore marrone olivastro (2,5Y 4/3); scheletro assente; franco argilloso limoso; molto resistente, fragile, debolmente adesivo, debolmente plastico; struttura poliedrica subangolare grande moderata tendente a poliedrica angolare grande moderata; conducibilità idraulica moderatamente bassa; pori comuni molto fini; radici molto fini, poche, verticali; attività biologica assente, reazione HCl notevole</p>

<b>Cgk</b>	75-130cm e oltre; limite sconosciuto, umido; colore marrone grigio (5Y 5/1); screziature marrone giallastro (10YR 5/6) scarse, piccole; scheletro assente; franco argilloso limoso, estremamente resistente, fragile, debolmente adesivo, debolmente plastico; massivo; conducibilità idraulica moderatamente bassa, noduli di CaCO <sub>3</sub> comuni, piccoli; pori scarsi molto fini; radici assenti; attività biologica assente, reazione HCl notevole.
------------	--

<b>Profilo N. 2</b>			
<b>Orizzonti</b>	<b>Ap</b>	<b>Bw</b>	<b>Cgk</b>
Sabbia totale(2,0 - 0,05 mm) (%)	13	14	18
Limo (0,05 - 0,002 mm) (%)	50	48	45
Argilla (<0.002 mm) (%)	37	38	37
Classe tessiturale	FLA	FAL	FAL
pH (H <sub>2</sub> O 1:2.5)	6,8	7,1	7,3
Conducibilità elettrica (1:2.5) mS/cm	0,035	0,033	0,039
Calcare (%)	25,4	31,4	38,1
Calcare attivo (%)	12,7	15,7	16,2
Sostanza organica (g/Kg)	2,0	0,57	0,45
Azoto totale(g/kg)	1,22	1,51	1,43
Ca (mg/kg)	1830	1960	1750
Mg (mg/kg)	191	230	96
K (mg/kg)	109	106	84
Na (mg/kg))	30	25	34
CEC (meq/100 g)	12,29	19,6	9,62
Ca (meq/100 g)	7,6	9,8	9,3
Mg (meq/100 g)	2,62	5,81	4,12
K (meq/100 g)	0,35	0,34	0,19
Na (meq/100 g)	0,21	0,21	0,18
H+ (meq/100 g)	0,18	0,81	1,26
Saturazione (%)	93,9	94,3	91,9
Mg/K rapporto	7,48	17,0	5,8
Ca/K rapporto	21,7	28,8	8,3
Ca/Mg rapporto	2,9	1,68	2,25
Carbonio organico	11,7	3,30	2,6
Rapporto C/N	9,5	2,18	1,81

Profondità utile alle radici: Molto elevata (>150 cm) - Non esistono limitazioni allo sviluppo degli apparati radicali per tutta la profondità del suolo. Le caratteristiche degli elementi strutturali determinano condizioni favorevoli alla radicabilità dell'intero volume di suolo;
