Ricognizione fda17c3e8a3c4a09acb6237cf3ac6eb8

Unità di ricognizione UR 6 - Data 2021/06/30

La UR 6 è stata individuata tra il km 5,000 e il km 6,000 del percorso della linea di connessione, lungo la Sp 4 in direzione Bivio con Sp 60 – Stazione Terna di Serramanna.

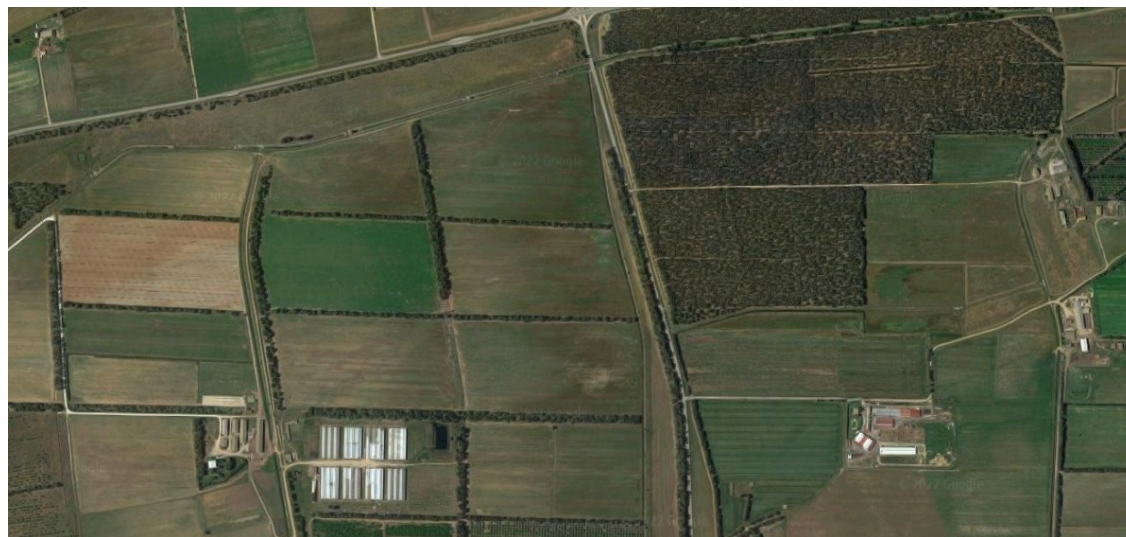
UR 6

Visibilità del suolo: 4

Copertura del suolo: superficie agricola utilizzata - Questa attraversa diversi campi destinati ad erbaio e pascolo sui quali insistono alcuni insediamenti agricoli risalenti alla bonifica dell'Opera nazionale combattenti.

Sintesi geomorfologica: Area ampiamente interessata dal trasporto e deposito di materiali asportati, in particolare alluvionali terrazzati a matrice ghiaioso-sabbiosa e sabbioso-limose con grado di addensamento medio nei primi 0.5 metri, più elevato in profondità.

L'analisi delle immagini satellitari e la fotointerpretazione non hanno evidenziato alcuna anomalia riconducibile ad emergenze di tipo archeologico. Il sopralluogo archeologico ha dato conferma dell'assenza in superficie di emergenze archeologiche e di testimonianze di cultura materiale antica.
