Ricognizione fda17c3e8a3c4a09acb6237cf3ac6eb8

Unità di ricognizione UR 6 - Data 2021/06/30

La UR 6 è stata individuata tra il km 5,000 e il km 6,000 del percorso della linea di connessione, lungo la Sp 4 in direzione Bivio con Sp 60 – Stazione Terna di Serramanna.

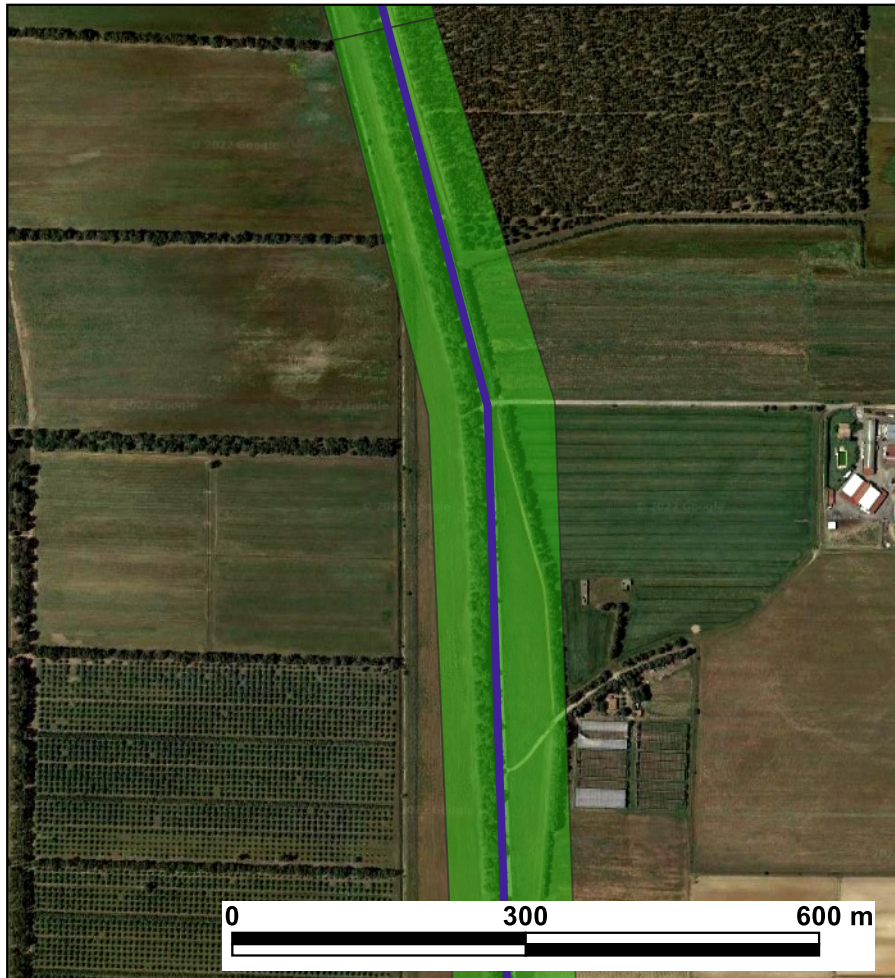
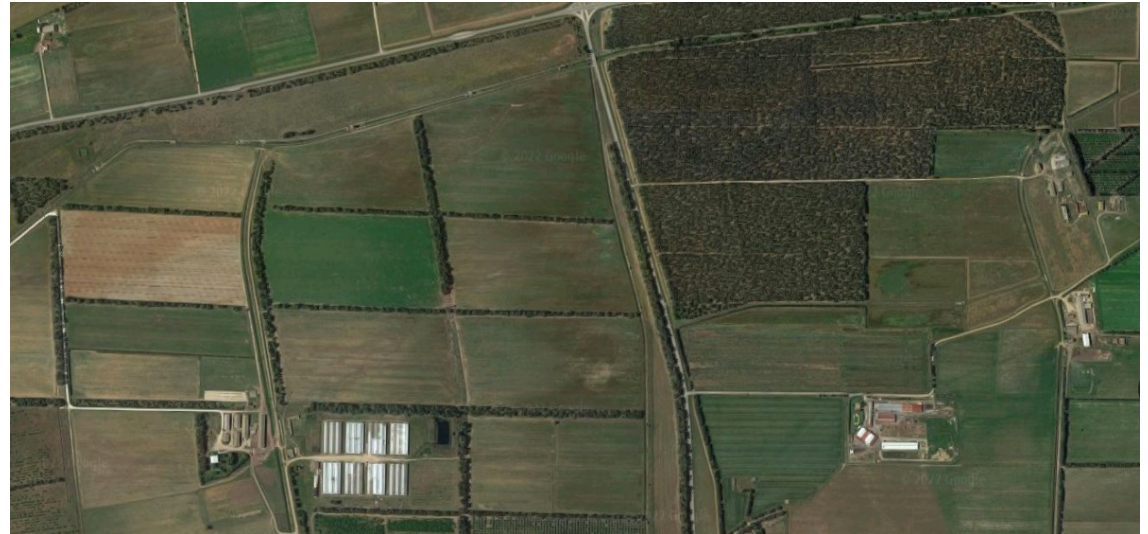
UR 6

Copertura del suolo: superficie agricola utilizzata - Questa attraversa diversi campi destinati ad erbaio e pascolo sui quali insistono alcuni insediamenti agricoli risalenti alla bonifica dell'Opera nazionale combattenti.

Sintesi geomorfologica: Area ampiamente interessata dal trasporto e deposito di materiali asportati, in particolare alluvionali terrazzati a matrice ghiaioso-sabbiosa e sabbioso-limose con grado di addensamento medio nei primi 0.5 metri, più elevato in profondità.

L'analisi delle immagini satellitari e la fotointerpretazione non hanno evidenziato alcuna anomalia riconducibile ad emergenze di tipo archeologico. Il sopralluogo archeologico ha dato conferma dell'assenza in superficie di emergenze archeologiche e di testimonianze di cultura materiale antica.
