# Ricognizione c265698ea3aa456d88aa8652bb5a1b22

## Unità di ricognizione UR 8 - Data 2021/06/30

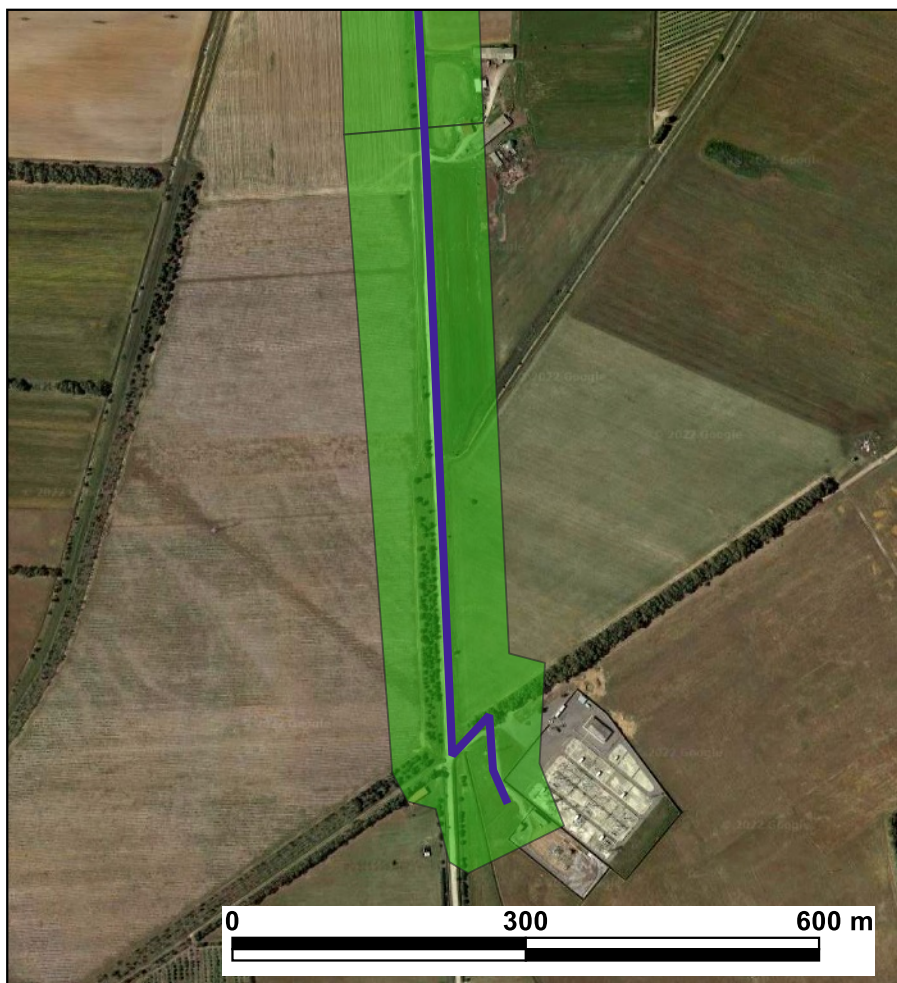
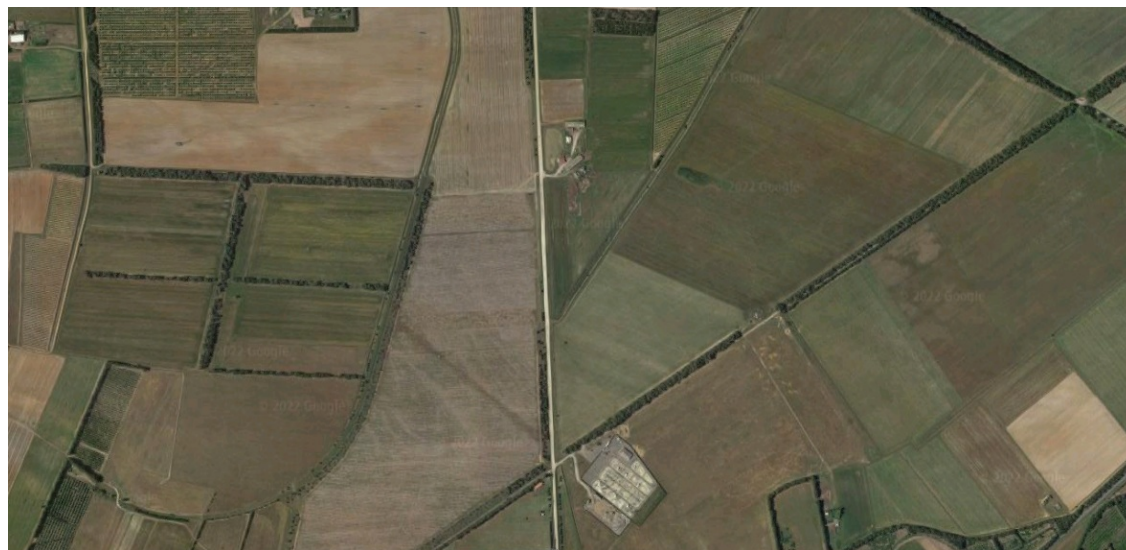
**Copertura del suolo:** superficie agricola utilizzata - Questa attraversa diversi campi destinati ad erbaio e pascolo sui quali insistono alcuni insediamenti agricoli fino ad arrivare al punto di consegna Stazione Terna di Serramanna.

**Sintesi geomorfologica:** Area ampiamente interessata dal trasporto e deposito di materiali asportati, in particolare alluvionali terrazzati a matrice ghiaioso-sabbiosa e sabbioso-limose con grado di addensamento medio nei primi 0.5 metri, più elevato in profondità.

La UR 8 è stata individuata tra il km 7,000 e il km 8,000 del percorso della linea di connessione, lungo la Sp 4 in direzione Bivio con Sp 60 – Stazione Terna di Serramanna.

L'analisi delle immagini satellitari e la fotointerpretazione non hanno evidenziato alcuna anomalia riconducibile ad emergenze di tipo archeologico. Il sopralluogo archeologico ha dato conferma dell'assenza in superficie di emergenze archeologiche e di testimonianze di cultura materiale antica.
