SCS CODE
SCS.DES.R.ENV.ITA.P.0491.019.00

IMPIANTO AGROFOTOVOLTAICO DELLA POTENZA DI 12,667 MWp
 UBICATO NEL COMUNE DI TARANTO LOCALITA' CONTRADA ABBADIA

RELAZIONE PAESAGGIO AGRARIO

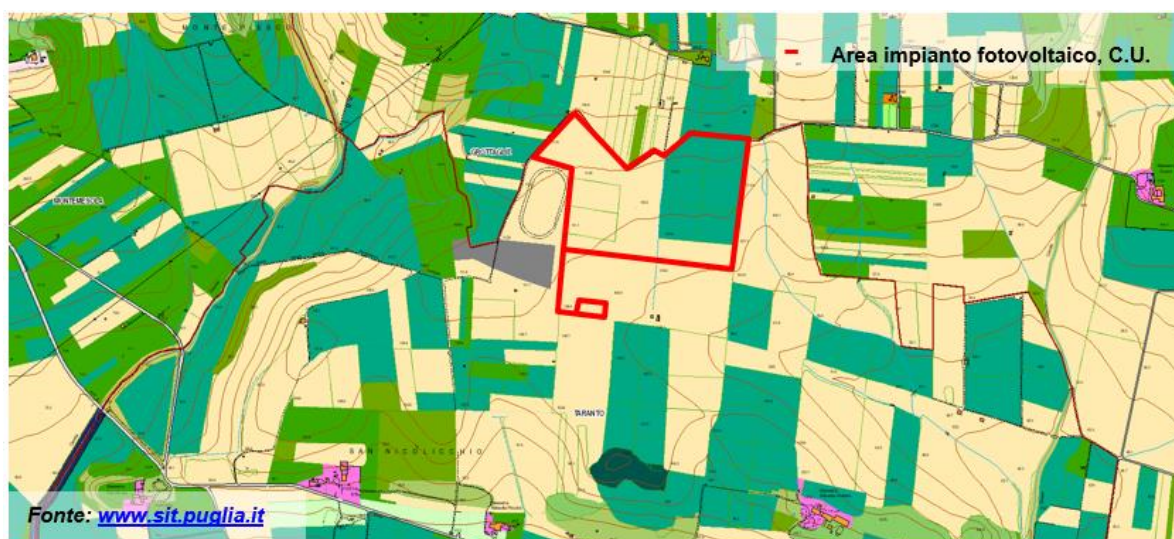
Figura 2 - Carta dell'uso del suolo dell'area d'intervento e del suo immediato intorno

L'area interessata dall'impianto agrofotovoltaico appartiene alla classe 2.1.1.1 - Seminativi semplici in aree non irrigue, 2.2.1 – Vigneti e le aree adiacenti al sito appartengono alle classi 2.1.1.1- Seminativi semplici in aree non irrigue 2.2.1 – Vigneti, 2.2.3 Oliveti.

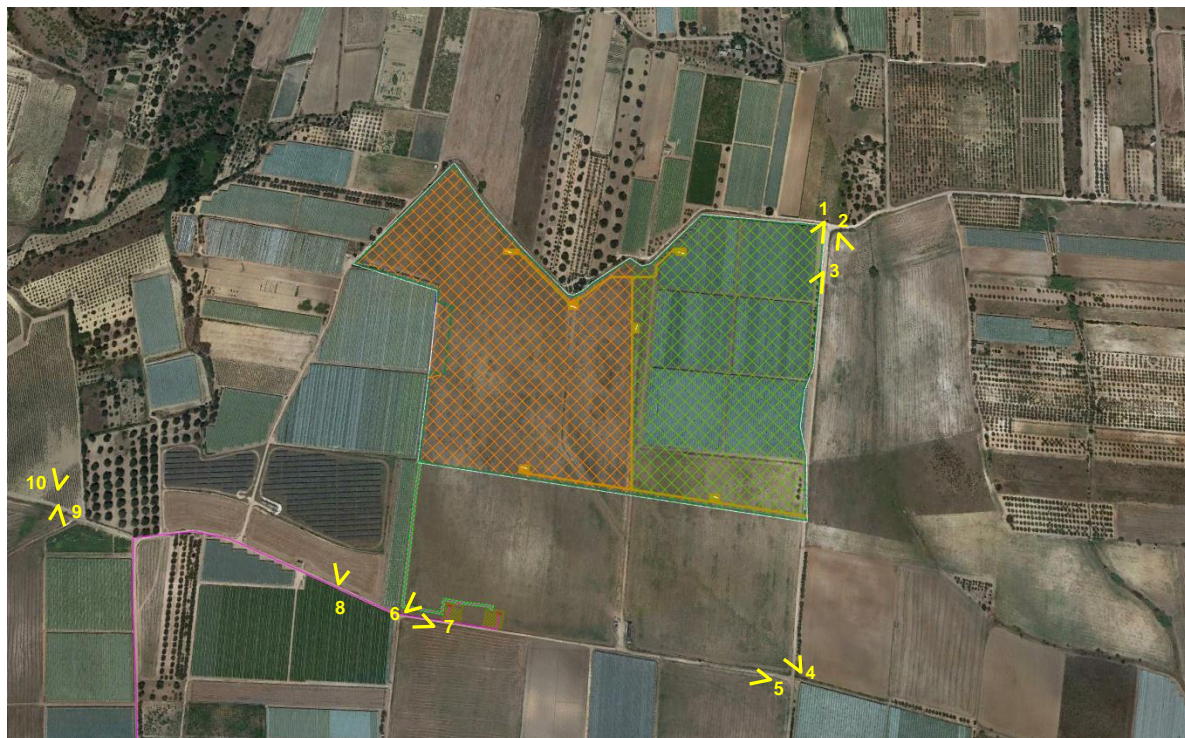
Figura 6 Ortofoto area impianto e immediato intorno con punti di presa delle foto eseguite

Nell'area oggetto di studio sono stati eseguiti n.15 rilievi fotografici e nelle ortofoto che seguono sono stati riportati i punti di presa delle singole foto eseguite.

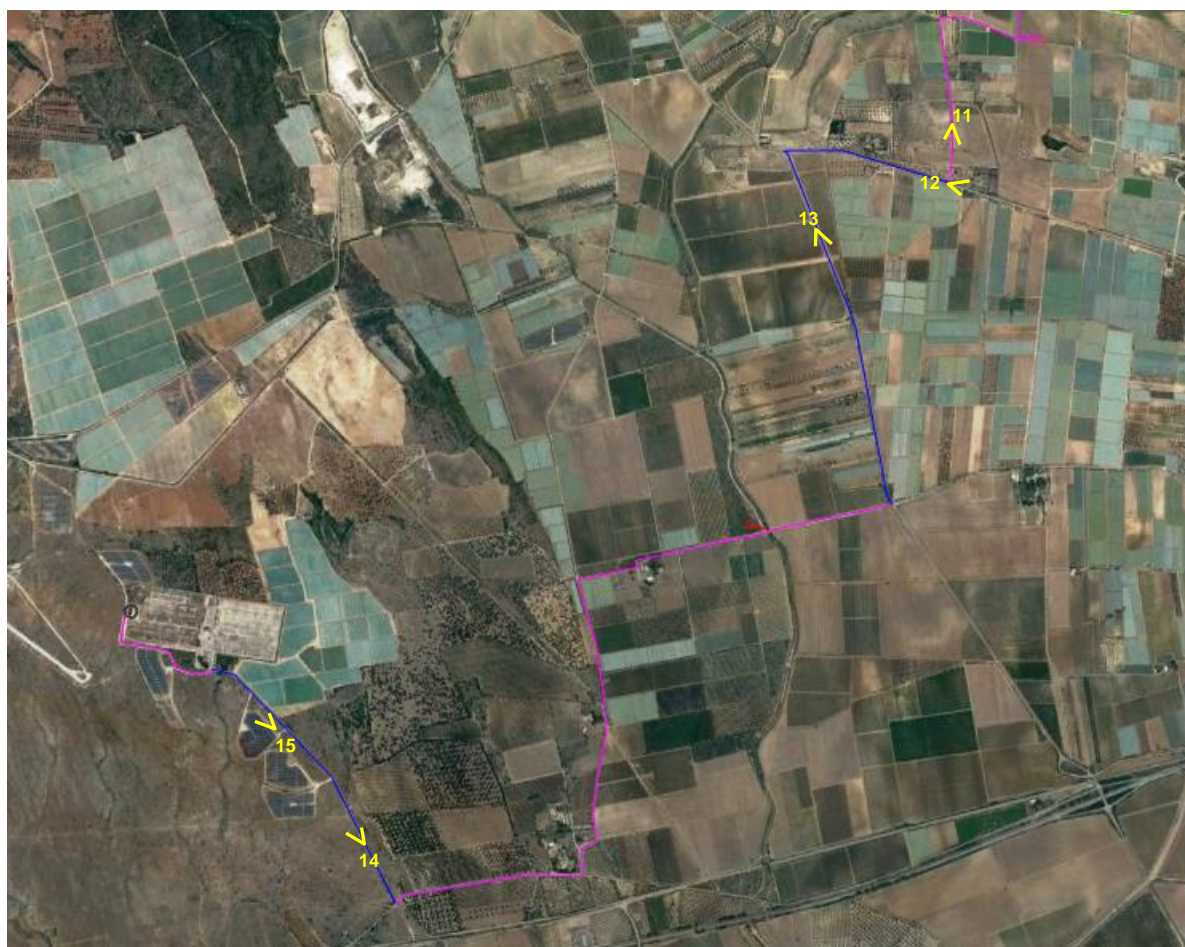
Figura 7 Ortofoto area cavidotto e immediato intorno con punti di presa delle foto eseguite
