# IMPIANTO AGRO-FOTOVOLTAICO "MANIMUZZI" E OPERE CONNESSE

POTENZA IMPIANTO 19.8336 MWp  
COMUNI DI COLLEPASSO E CASARANO (LE)

# RELAZIONE PAESAGGISTICA

LIVELLO PROGETTAZIONE	CODICE ELABORATO	FILENAME	RIFERIMENTO	DATA	SCALA
PROGETTO DEFINITIVO	REL.23_PARTE II	---	---	04/2022	---

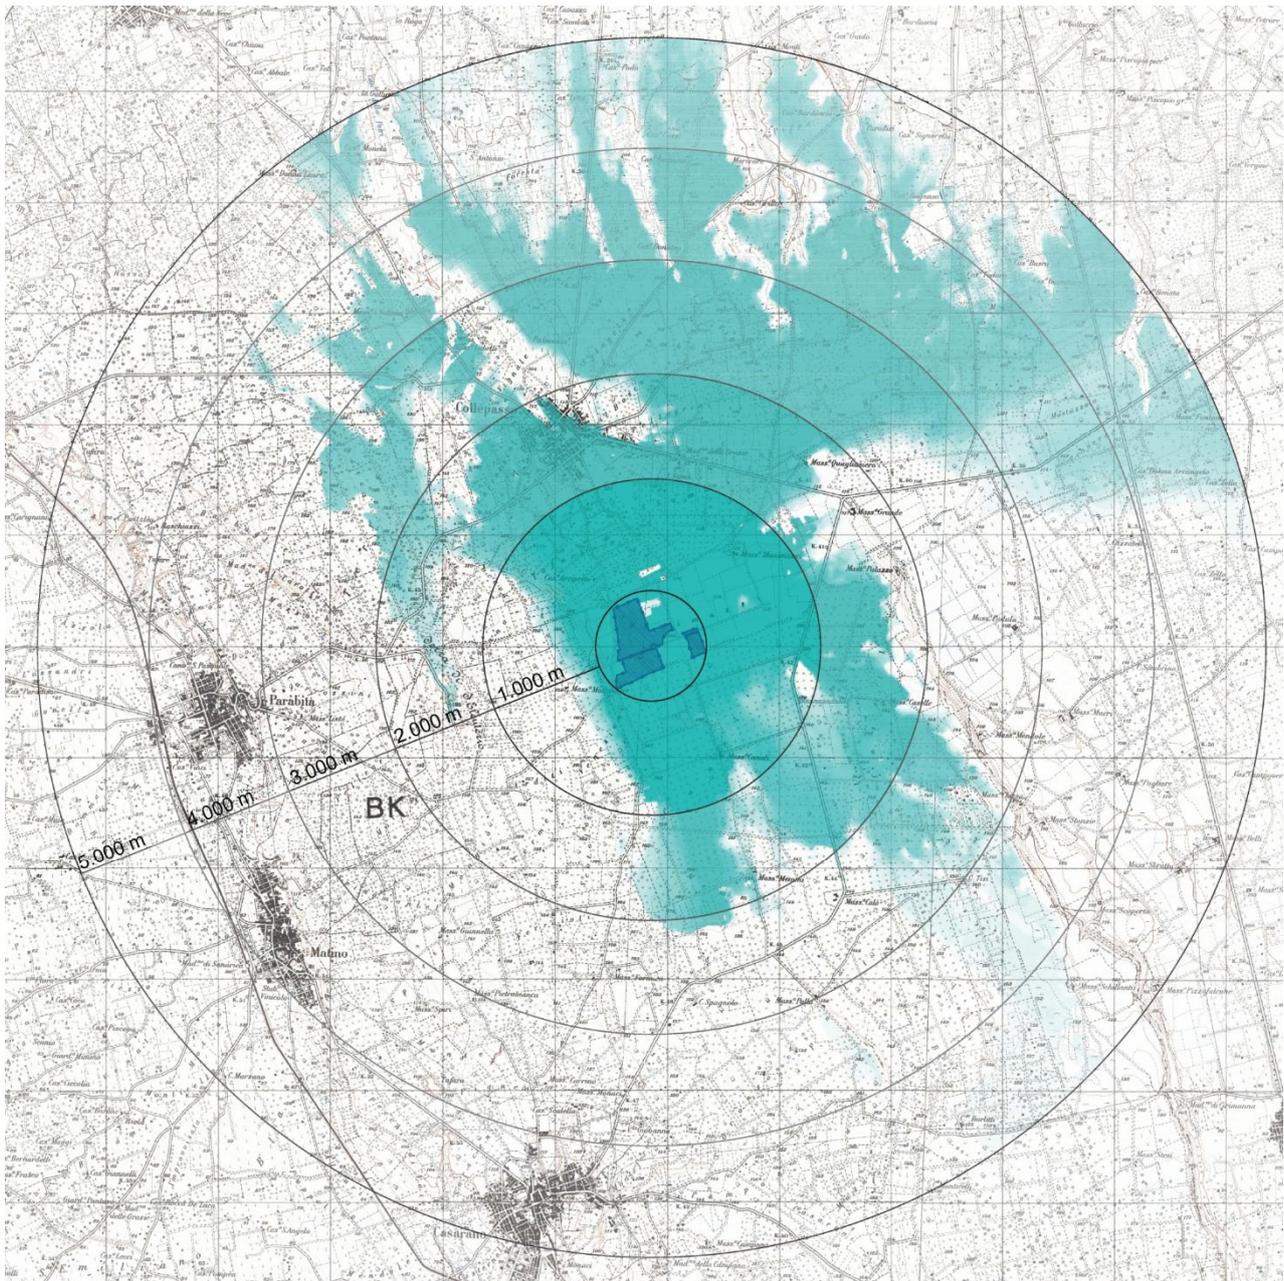
Figura 57 – Carta dell'intervisibilità 1:25.000

L'analisi dell'intervisibilità è stata condotta attraverso l'impiego di specifico software GIS, capace di individuare le aree dalle quali, potenzialmente, potrà essere visibile l'impianto fotovoltaico, dette **ZVI (Zone of Visual Impact)** o zone di intervisibilità.

A tale scopo è stata quindi rappresentata una mappatura di tali aree, sia su base cartografica IGM 1:25.000, sia su CTR e ortofotocarta per verificare con maggiore dettaglio le zone prossime all'installazione. Le zone di intervisibilità sono rappresentate attraverso campiture con sfumature di colore azzurro in base al grado di visibilità; le zone di colore più intenso rappresentano quelle dalle quali l'impianto risulta maggiormente visibile. Nella mappa a grande scala il grado di visibilità è ulteriormente ponderato in funzione della distanza.

La simulazione è stata effettuata utilizzando un modello digitale del terreno con maglia 8 m, il più accurato disponibile per tale zona. Il modello non è in grado di includere la presenza di costruzioni e vegetazione, quali ad esempio i modelli realizzati con tecnologia LIDAR (Light Detection and Ranging o Laser Imaging Detection and Ranging), ma è più che sufficiente per restituire un quadro piuttosto attendibile e significativo. Difatti l'elaborato riproduce una condizione di visibilità certamente sovrastimata rispetto alla condizione reale, proprio a causa della presenza di vegetazione, ostacoli naturali o fabbricati interposti. È verosimilmente plausibile, infatti, che gran parte delle aree individuate, siano escluse dalla visibilità dell'impianto.

Nonostante la carta dell'intervisibilità evidenzi un cospicuo interessamento dell'area di intervento e delle zone limitrofe poste alla medesima quota altimetrica, i fotoinserti confermano quanto ipotizzato circa la validità di tale strumento in condizioni morfologiche di questo tipo. Va infatti riscontrato che sia la vegetazione presente che la fascia di protezione arborea prevista nel progetto, saranno sufficienti a schermare per buona parte la visibilità dalle aree limitrofe, in particolar modo per quelle complanari o poste a quote inferiori.

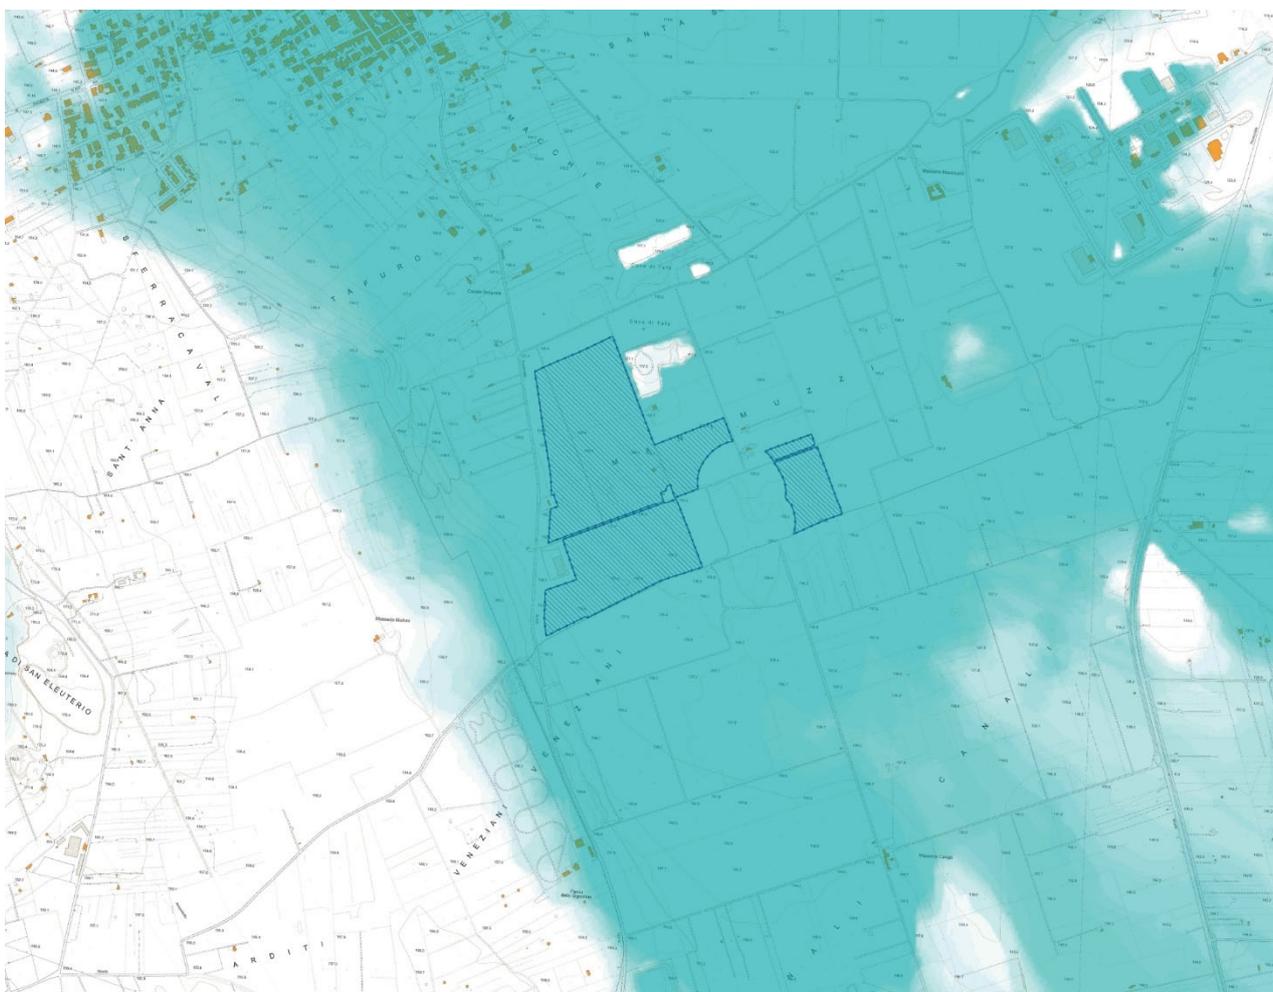
Figura 58 – Carta dell'intervisibilità 1:5.000

L'area complessiva presa in esame ai fini dell'intervisibilità presenta un raggio di circa 5 km dal perimetro esterno dell'area di intervento; tuttavia si ritiene che l'impatto visivo degli impianti fotovoltaici debba essere considerato come tale, entro un raggio massimo di 2-3 km, poiché oltre tale misura le installazioni, che presentano un'elevazione dal suolo non superiore a 5 m, tendono a confondersi con gli elementi che costituiscono il paesaggio locale, anche in condizioni di buona visibilità.

Nel complesso, dall'analisi effettuata, si evidenzia come l'area a maggiore visibilità è sicuramente quella a sud-ovest del perimetro della proprietà, dove c'è un lieve salto di quota che rende più apprezzabile l'impianto. Ad ulteriore fascia di mitigazione verranno reimpiantati, lungo la strada provinciale SP322 specie arboree mature in grado di schermare la visibilità dell'impianto.

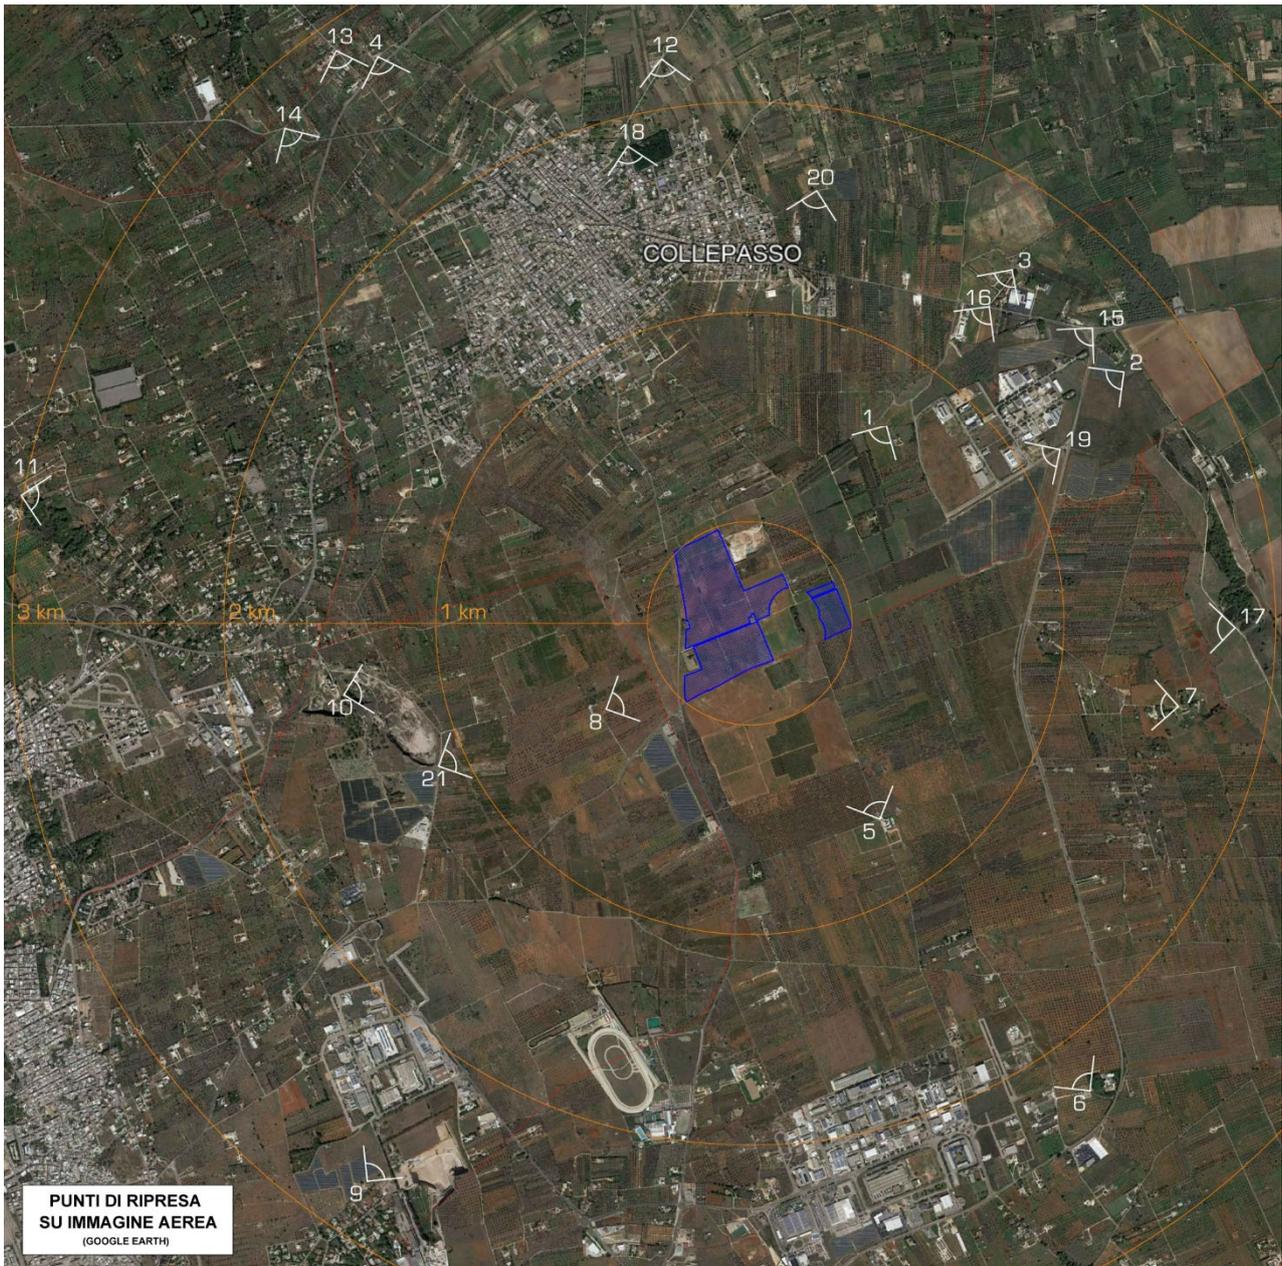
Figura 59 – collocazione su ortofoto punti di ripresa fotografica

In Figura 59 vi è la corretta collocazione dei punti di interesse da cui sono state effettuate le riprese fotografiche.

Tutti i fotoinserimenti sono stati realizzati attraverso la ricostruzione di un campo visivo di circa 90°, tramite specifica strumentazione. Buona parte dei fotoinserimenti illustrati di seguito riportano la doppia simulazione, con e senza fascia arborea per evidenziare i benefici di tale opera di mitigazione.

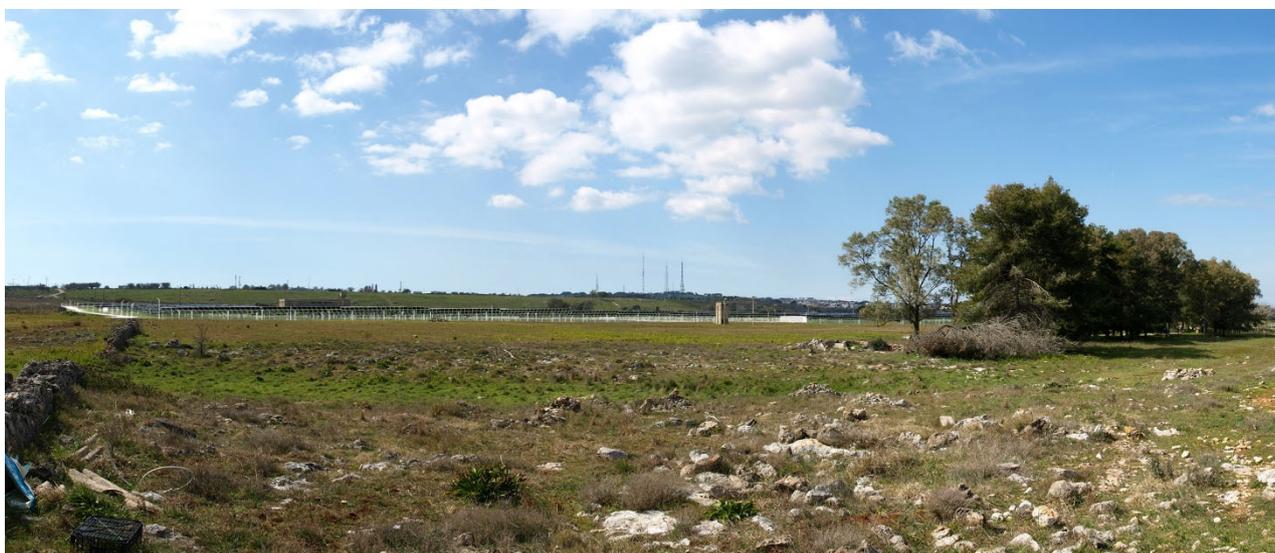
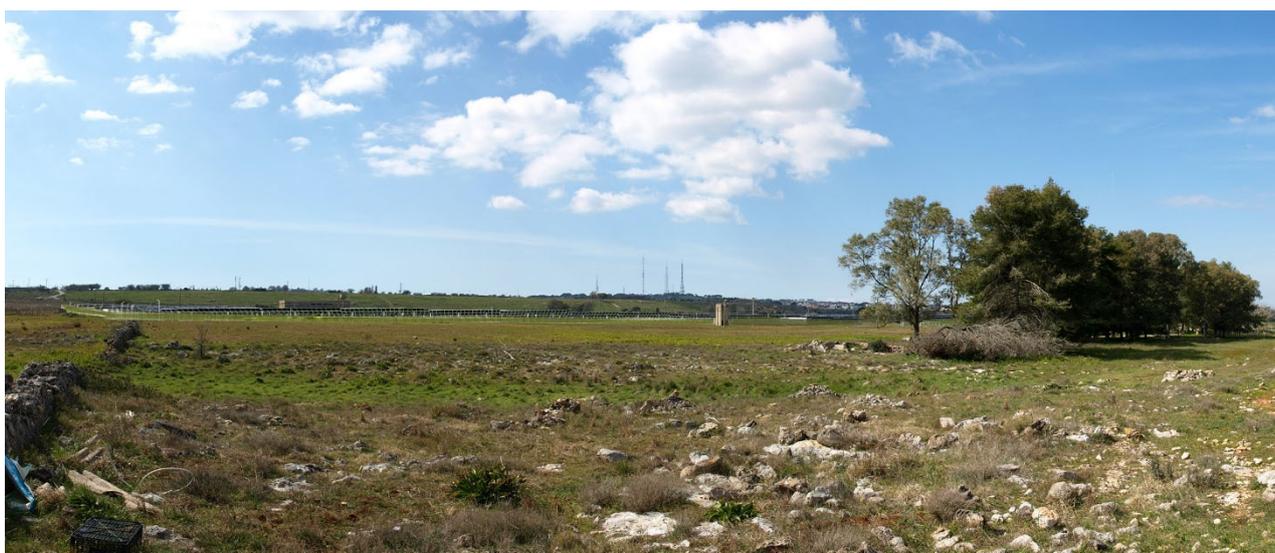
Figura 83 – punto n° 23/A Fotoinserimento senza e con mitigazione

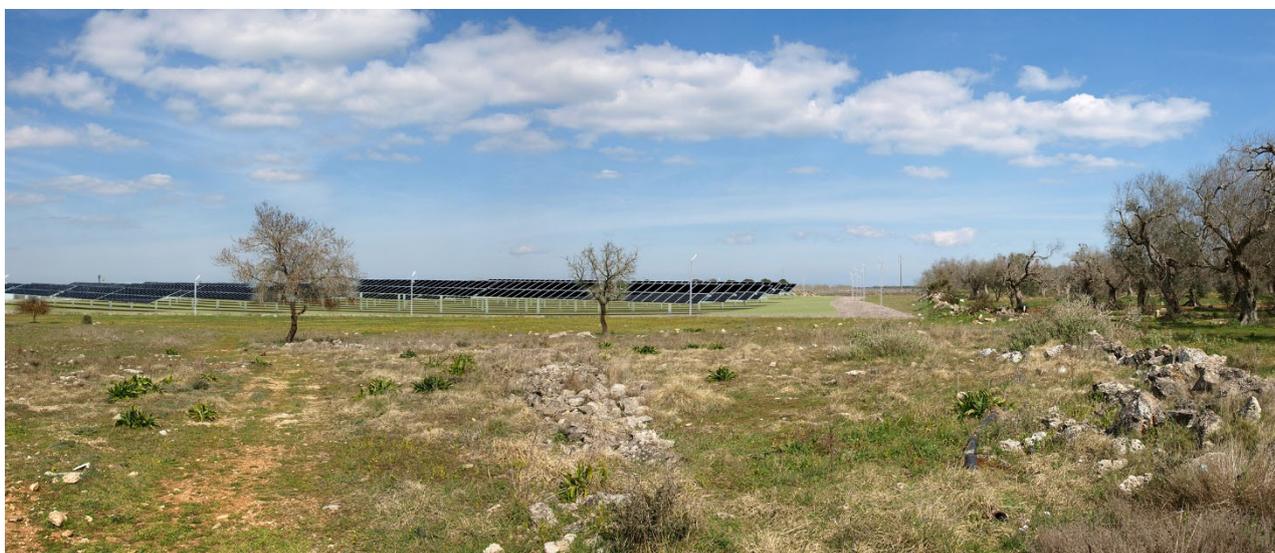
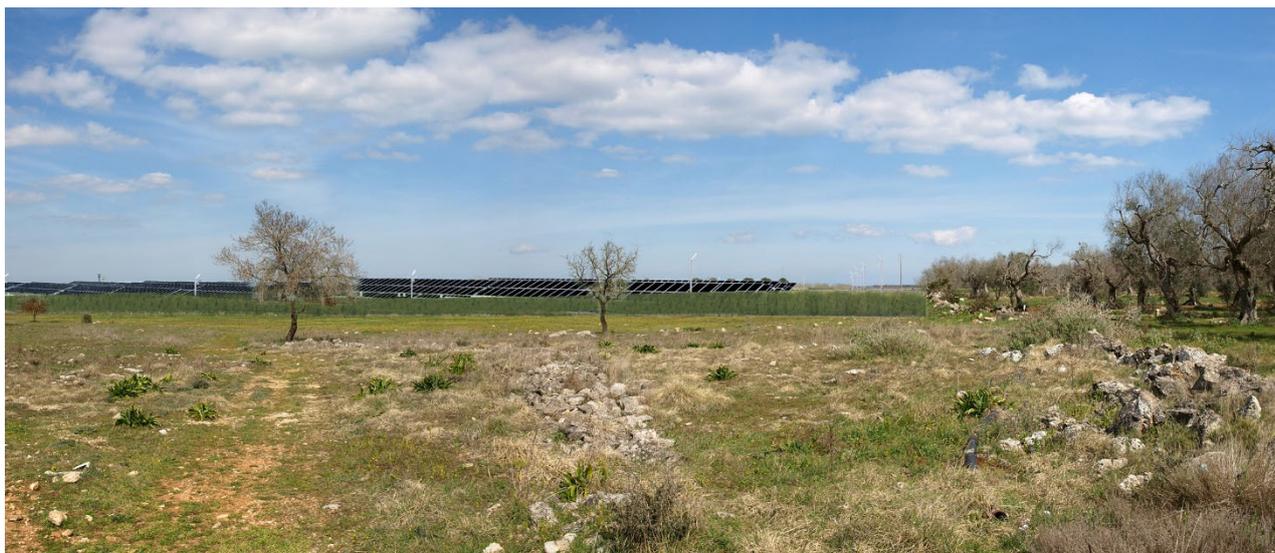
Figura 84 – punto n° 23/B Fotoinserimento senza e con mitigazione

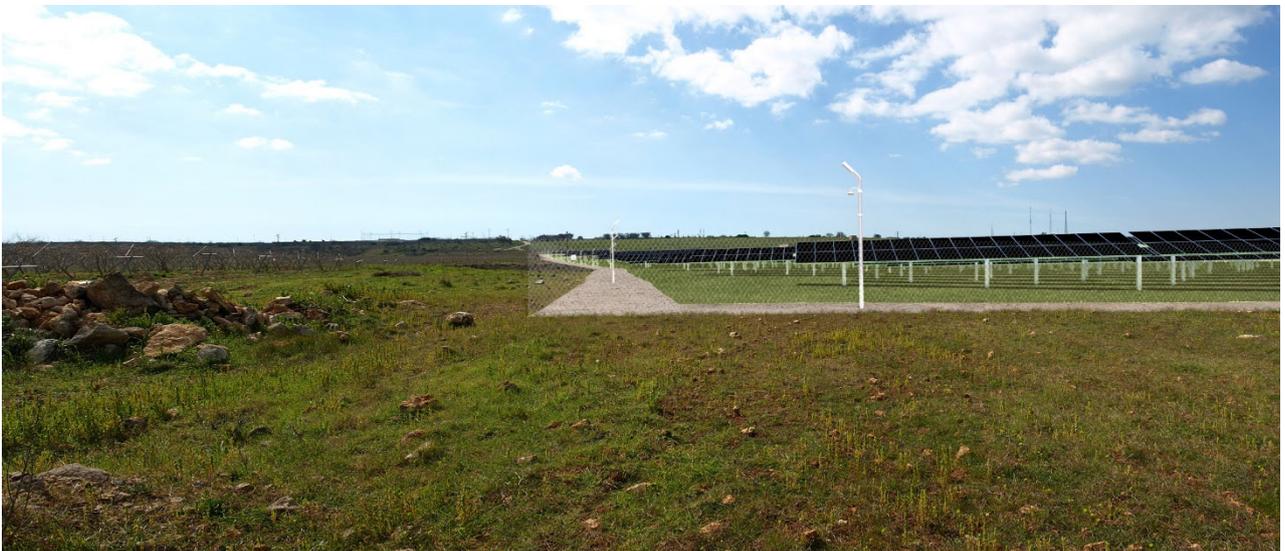
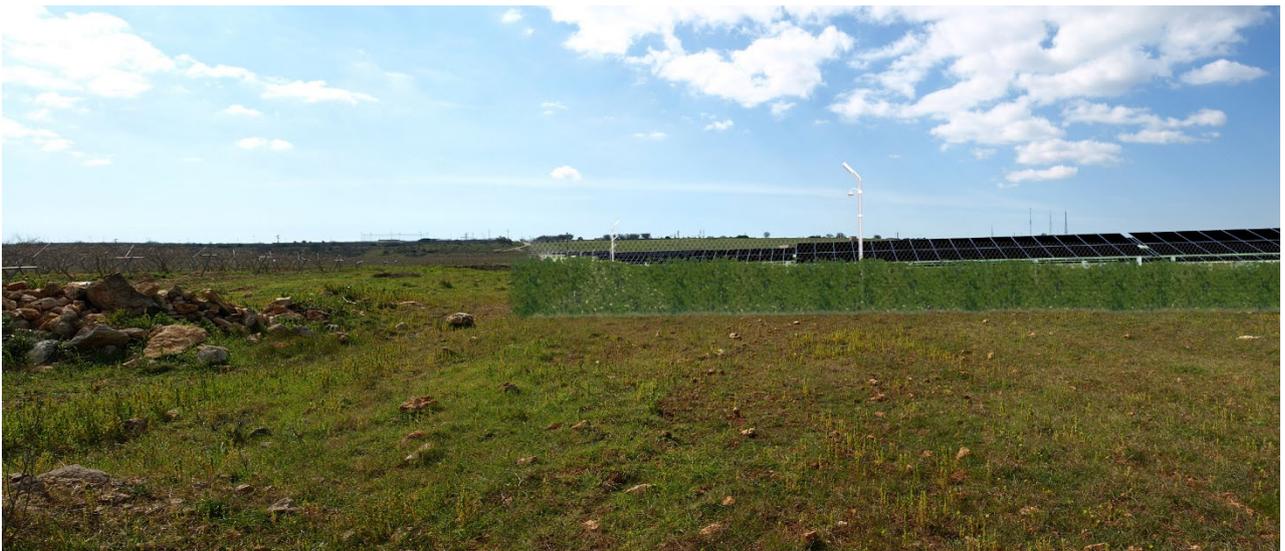
Figura 85 – punto n° 24/A Fotoinserimento senza e con mitigazione

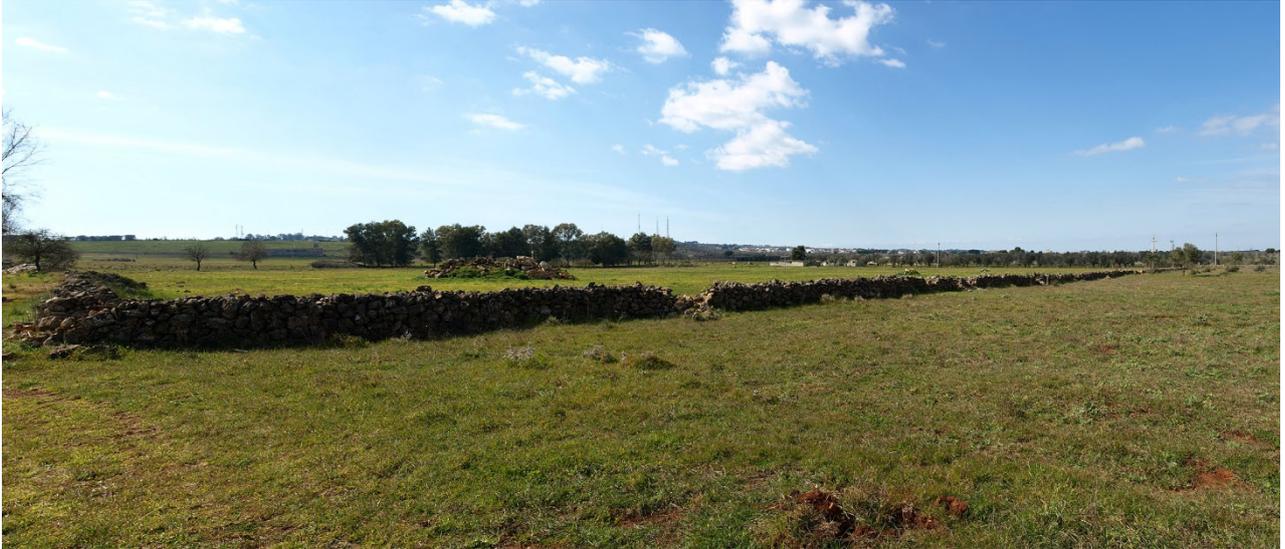
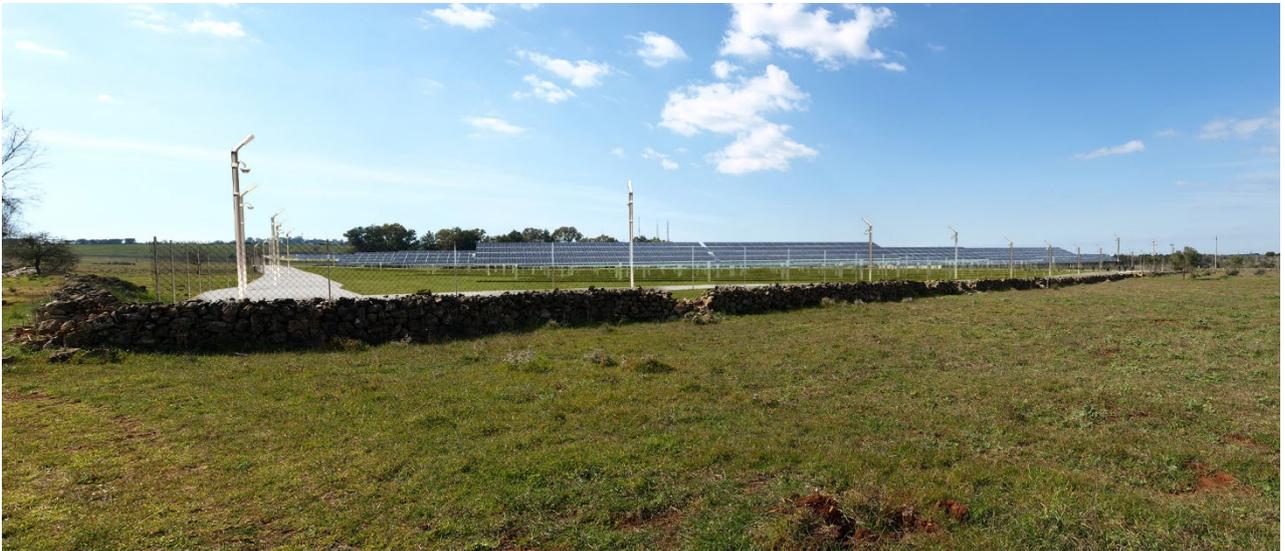
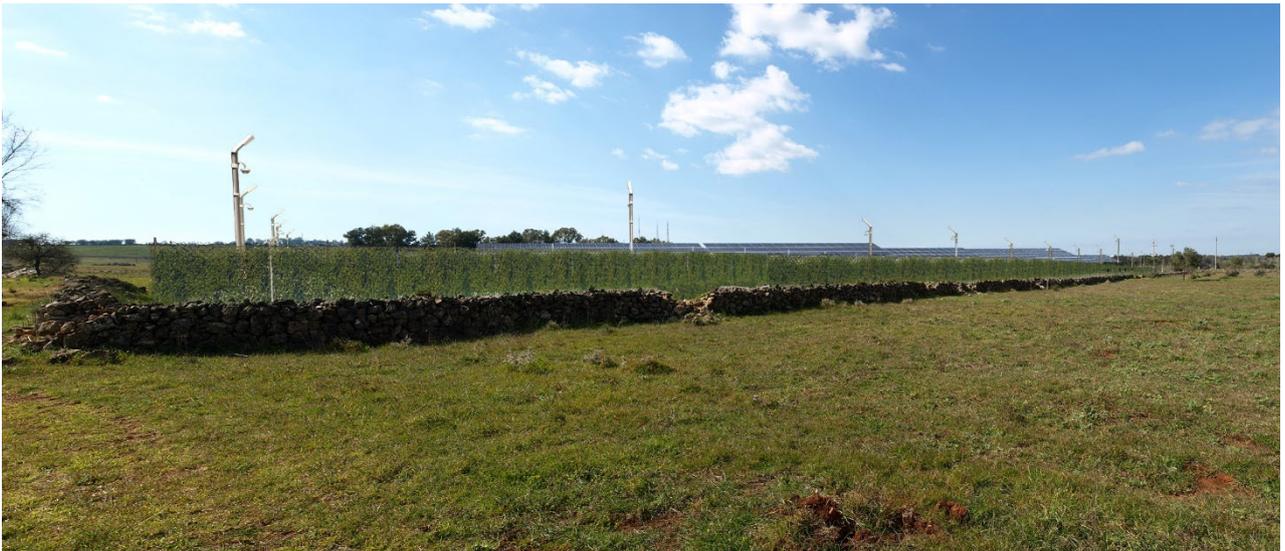
Figura 87 – punto n° 25 Fotoinserimento senza e con mitigazione

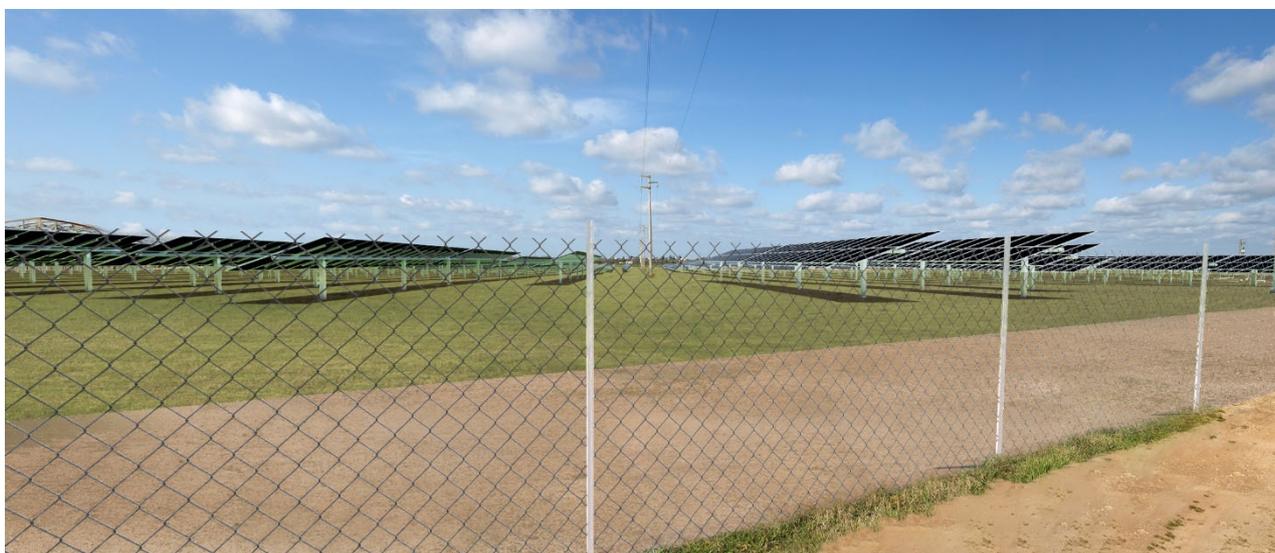
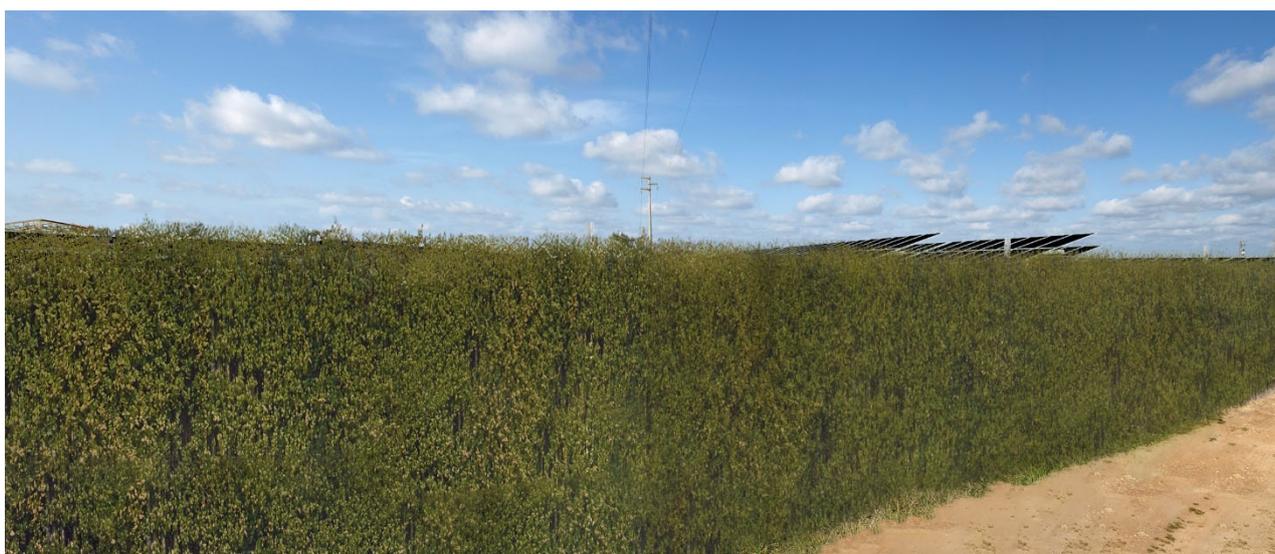
Figura 88 – punto n° 26/A Fotoinserimento senza e con mitigazione

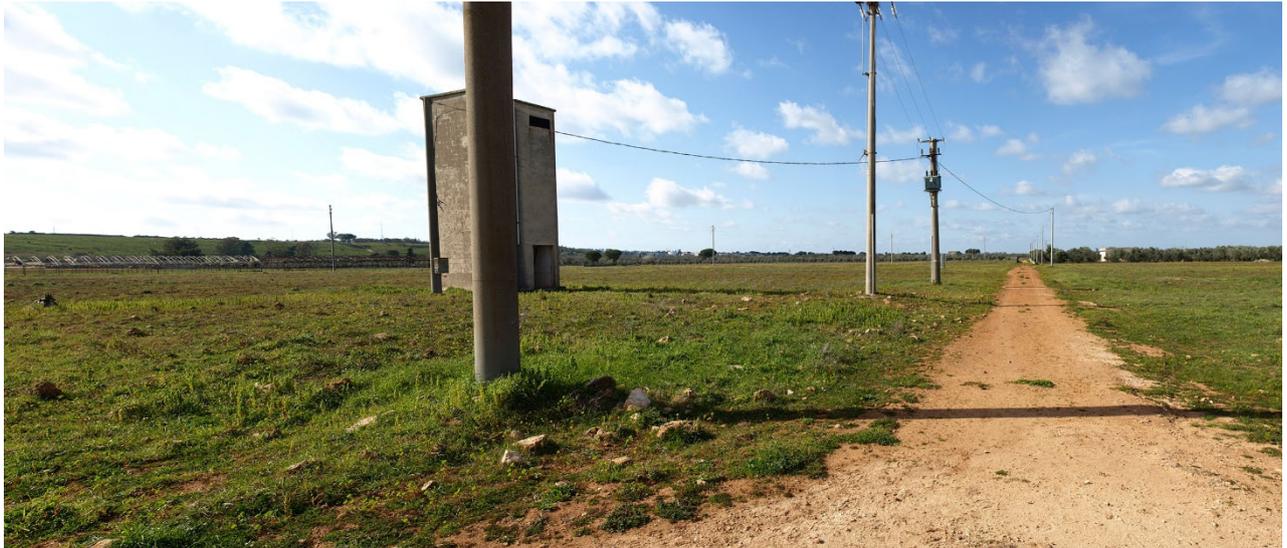
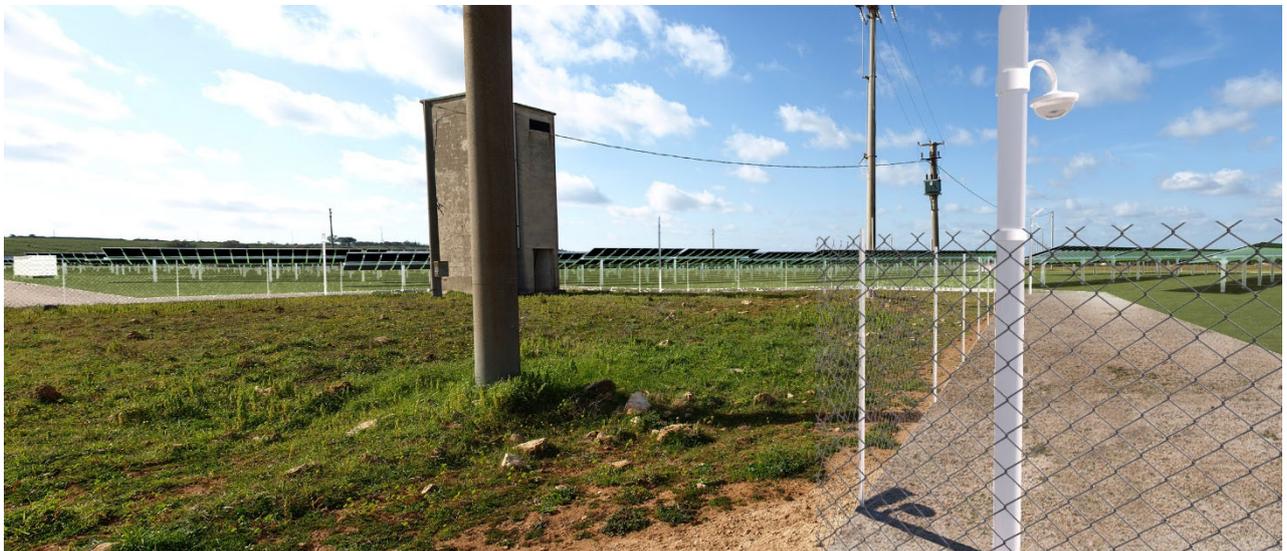
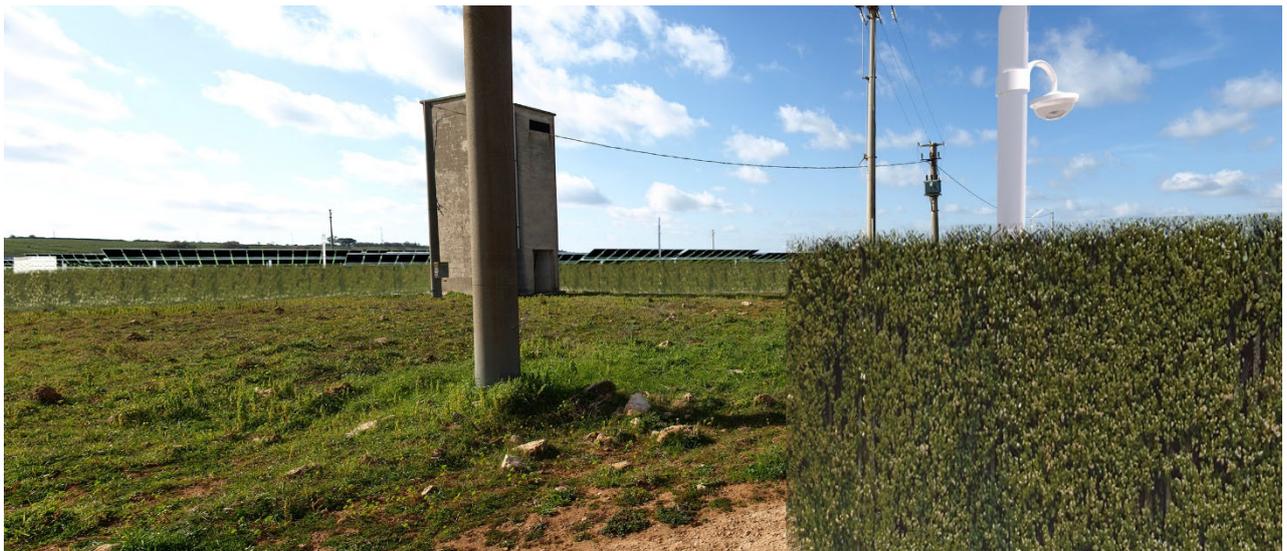
Figura 90 – punto n° 27/A Fotoinserimento senza e con mitigazione

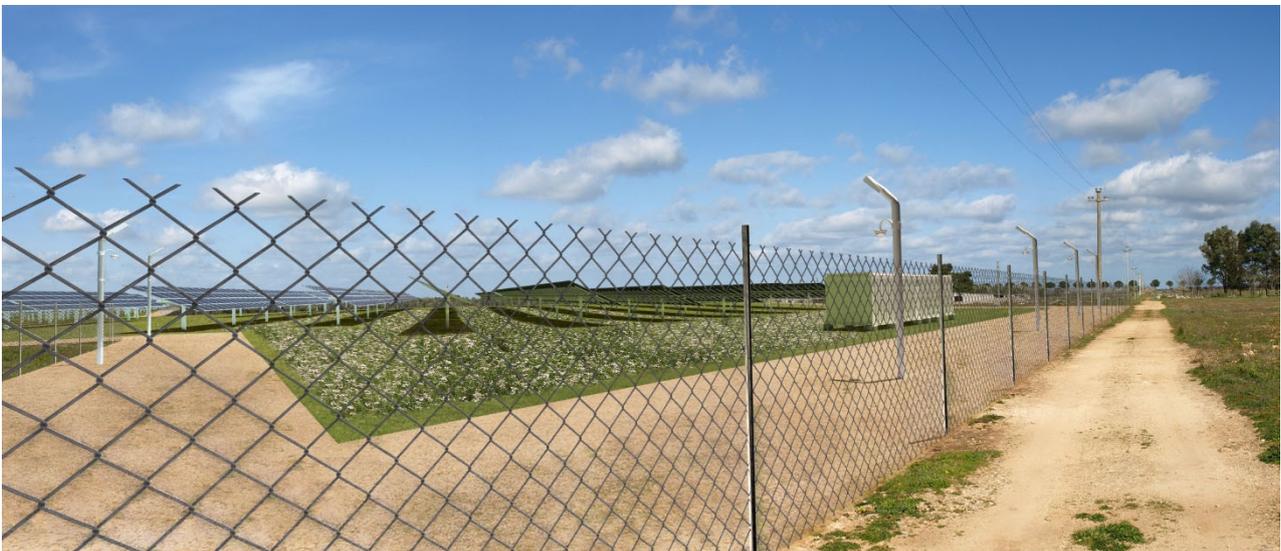
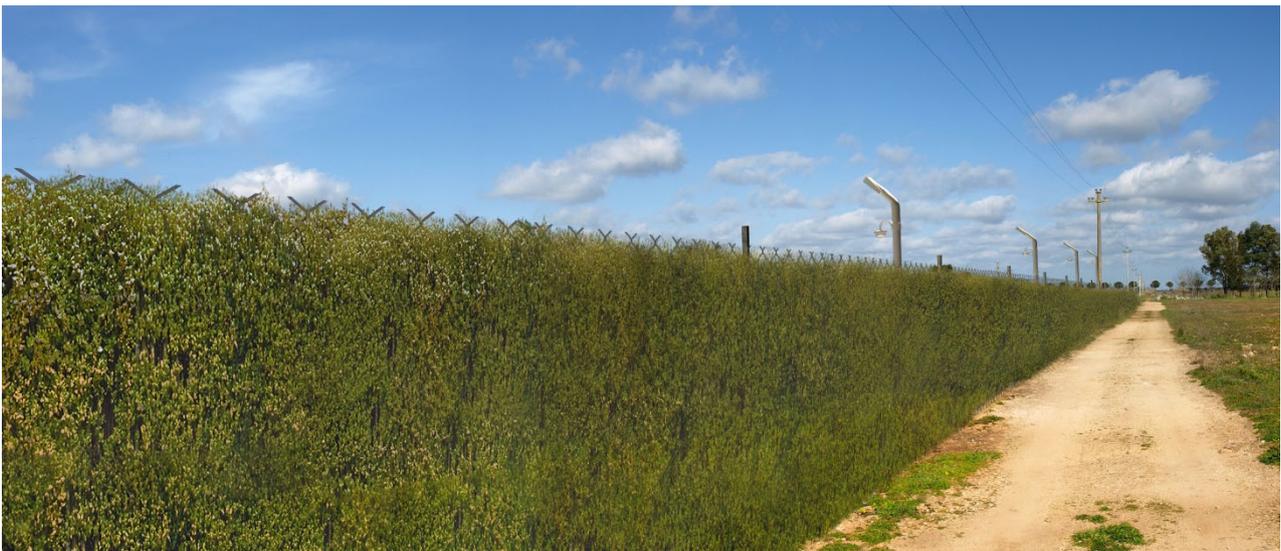
Figura 91 – punto n° 27/B Fotoinserimento senza e con mitigazione

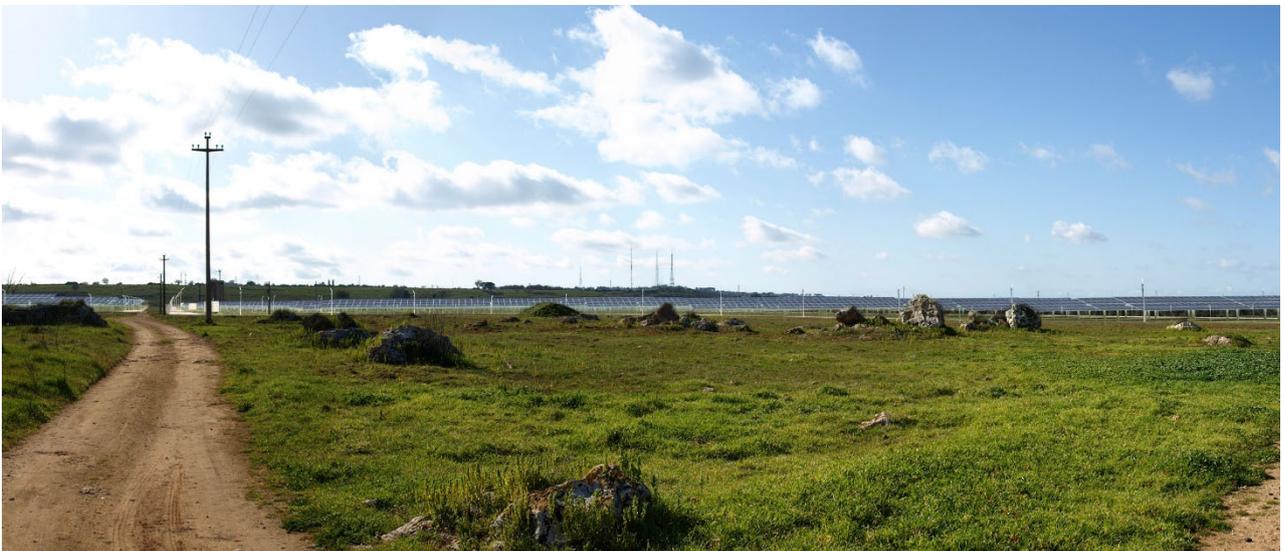
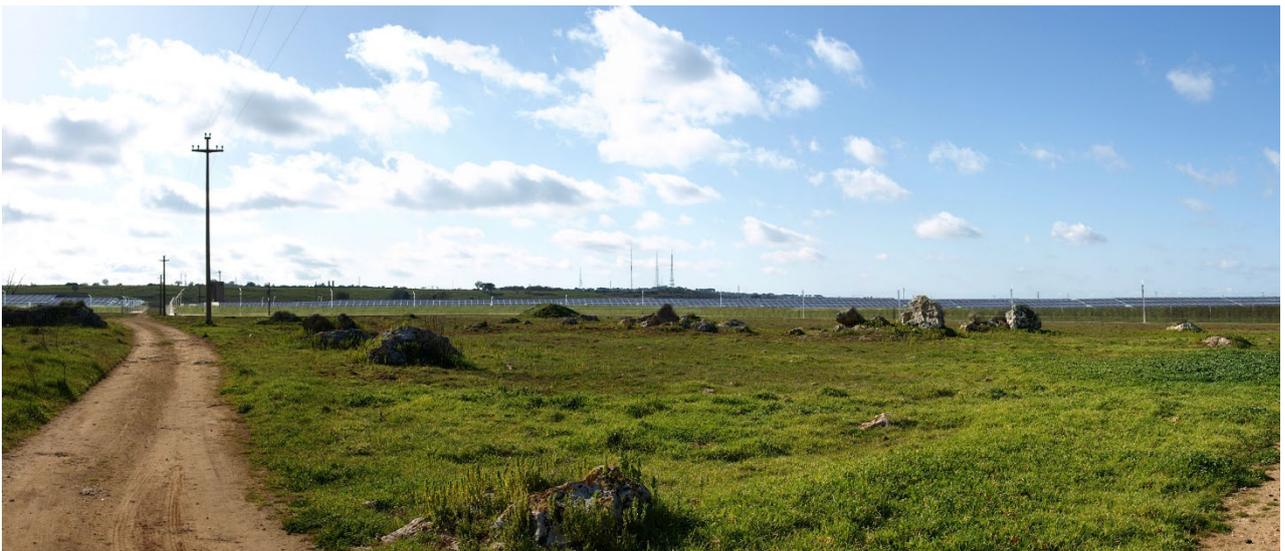
Figura 92 – punto n° 28/A Fotoinserimento senza e con mitigazione

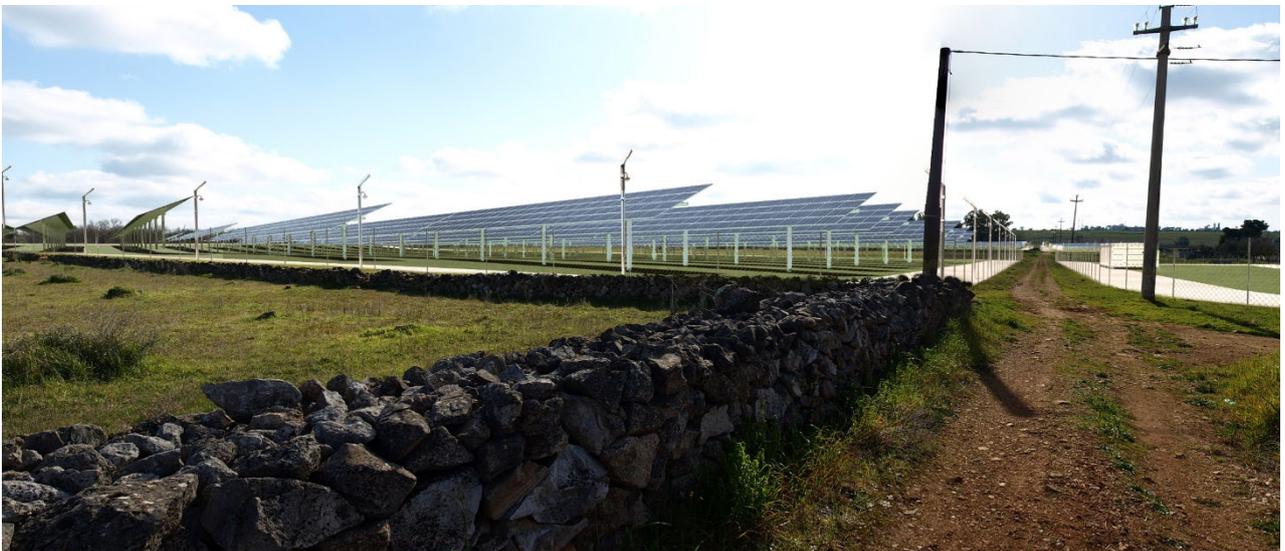
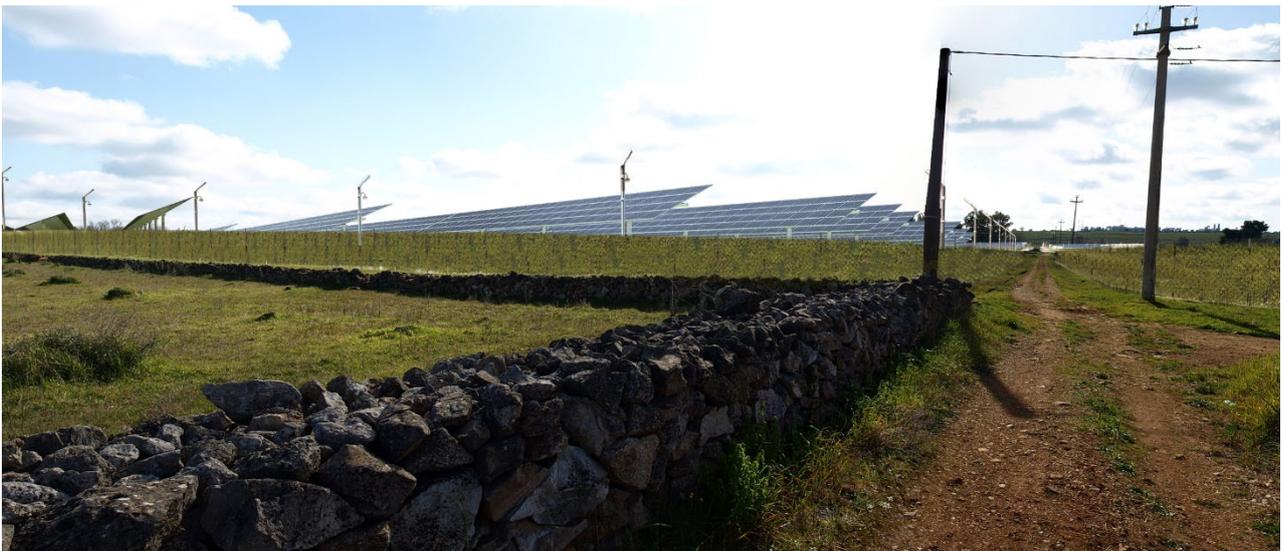
Figura 94 – punto n° 29 Fotoinserimento senza e con mitigazione

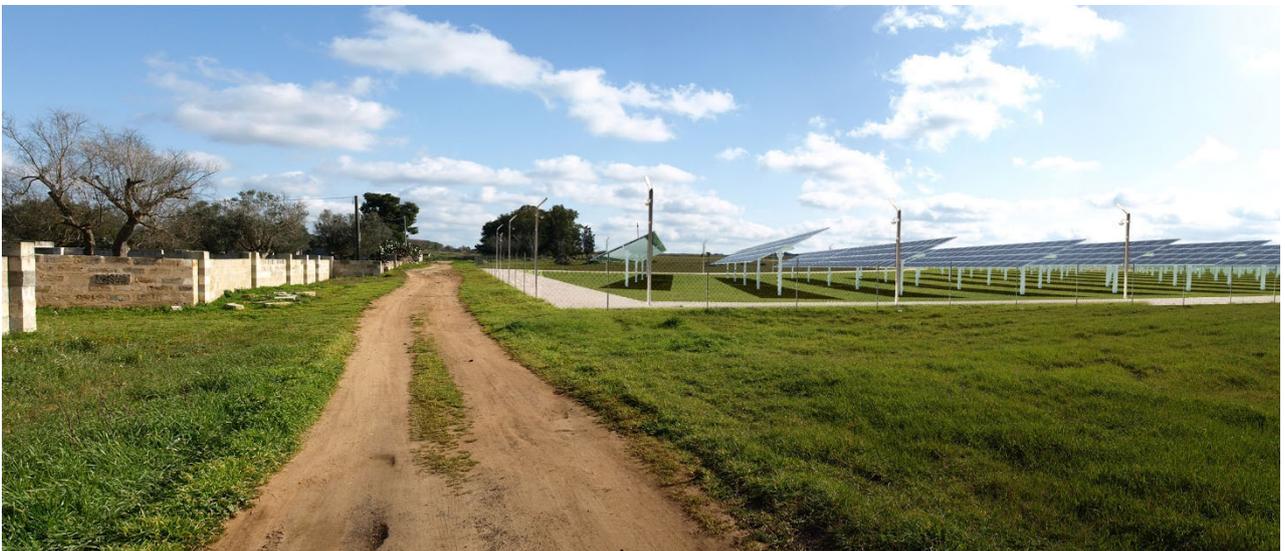
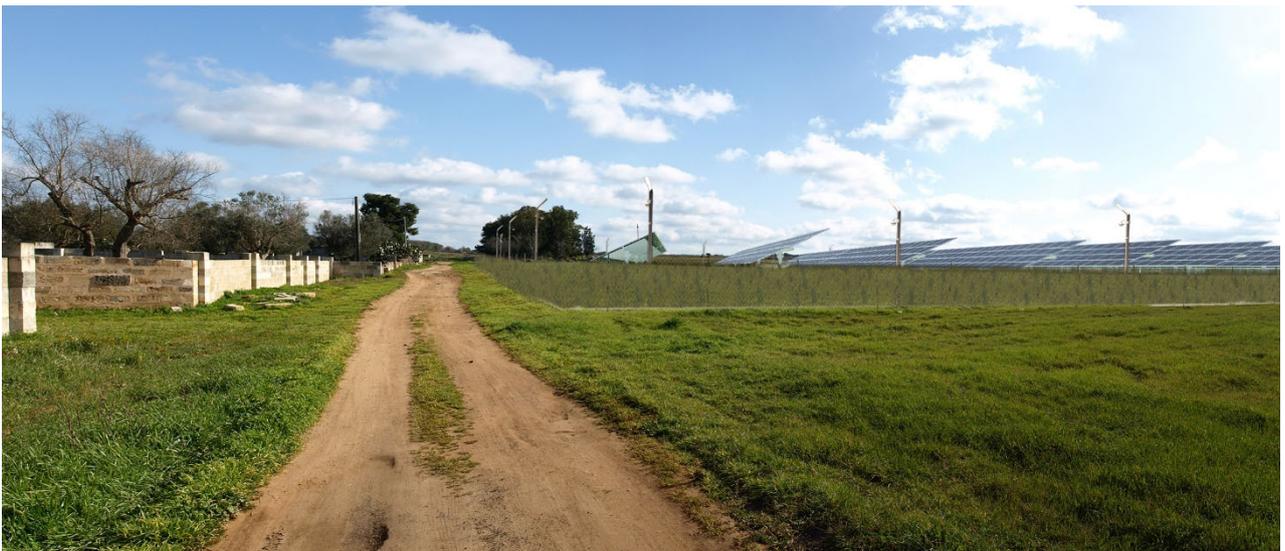
Figura 95 – punto n° 30 Fotoinserimento senza e con mitigazione

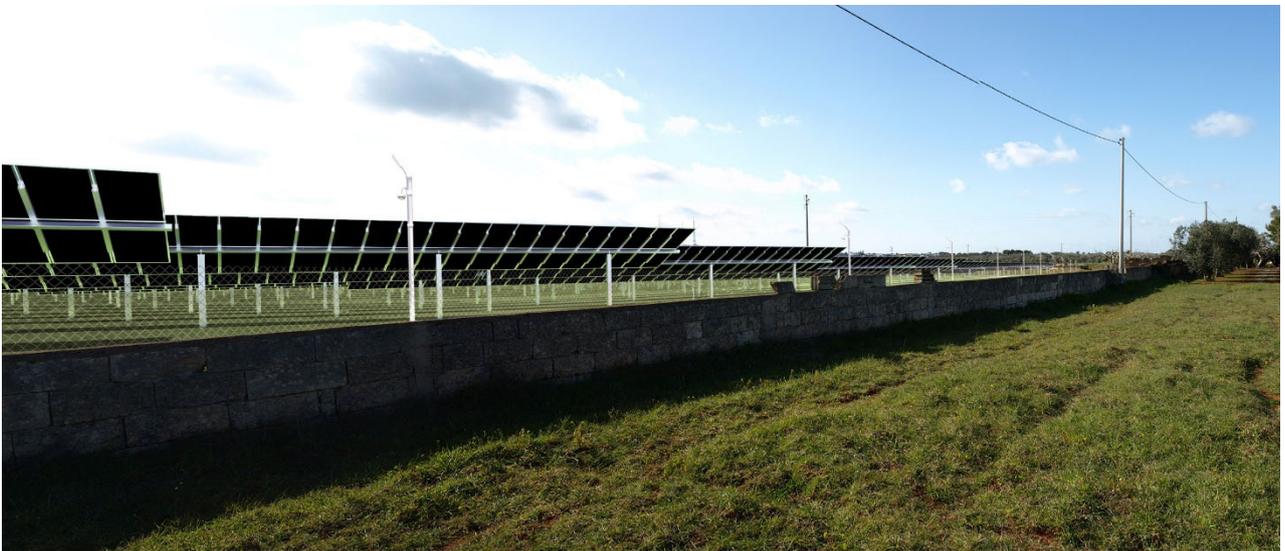
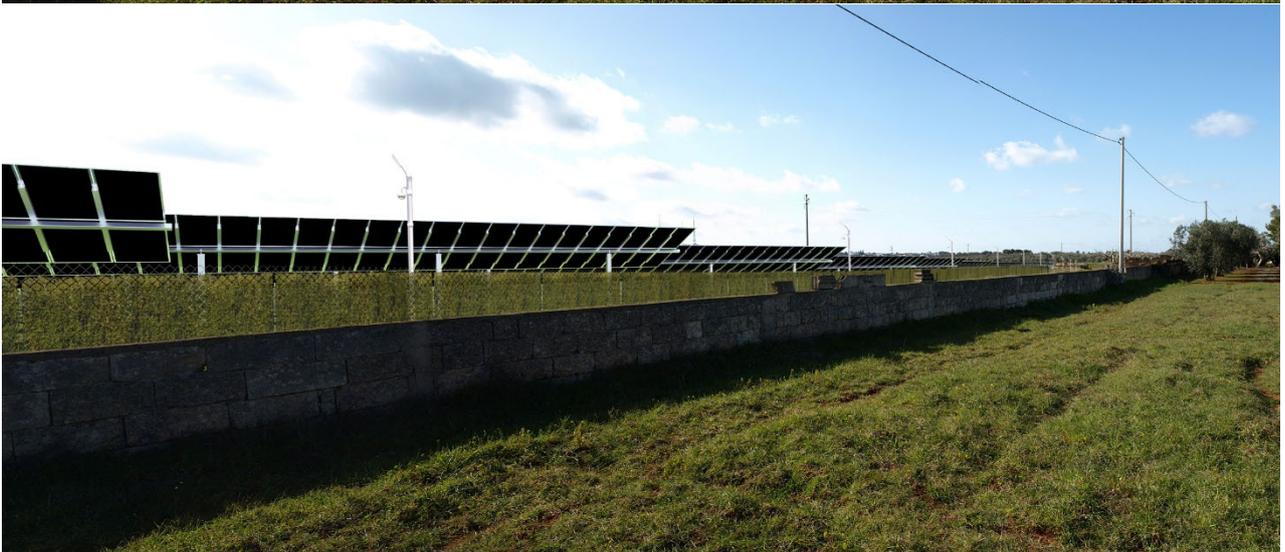
Figura 96 – punto n° 31/A Fotoinserimento senza e con mitigazione
