# IMPIANTO AGRO-FOTOVOLTAICO "MANIMUZZI" E OPERE CONNESSE

POTENZA IMPIANTO 19.8336 MWp  
COMUNI DI COLLEPASSO E CASARANO (LE)

# RELAZIONE PAESAGGISTICA

LIVELLO PROGETTAZIONE	CODICE ELABORATO	FILENAME	RIFERIMENTO	DATA	SCALA
PROGETTO DEFINITIVO	REL.23_PARTE II	---	---	04/2022	---

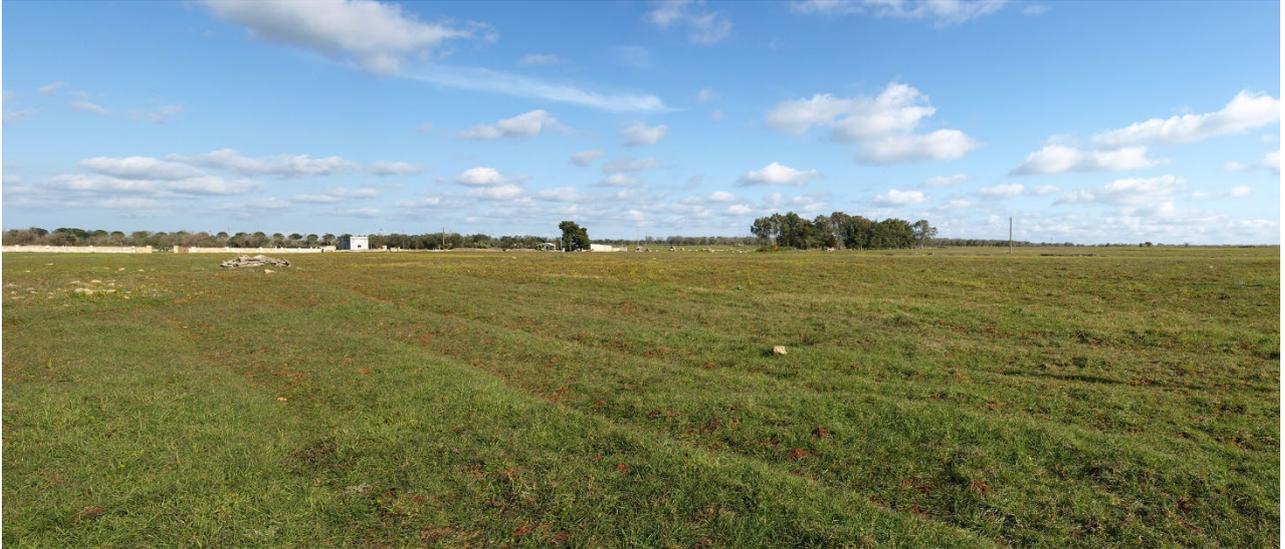
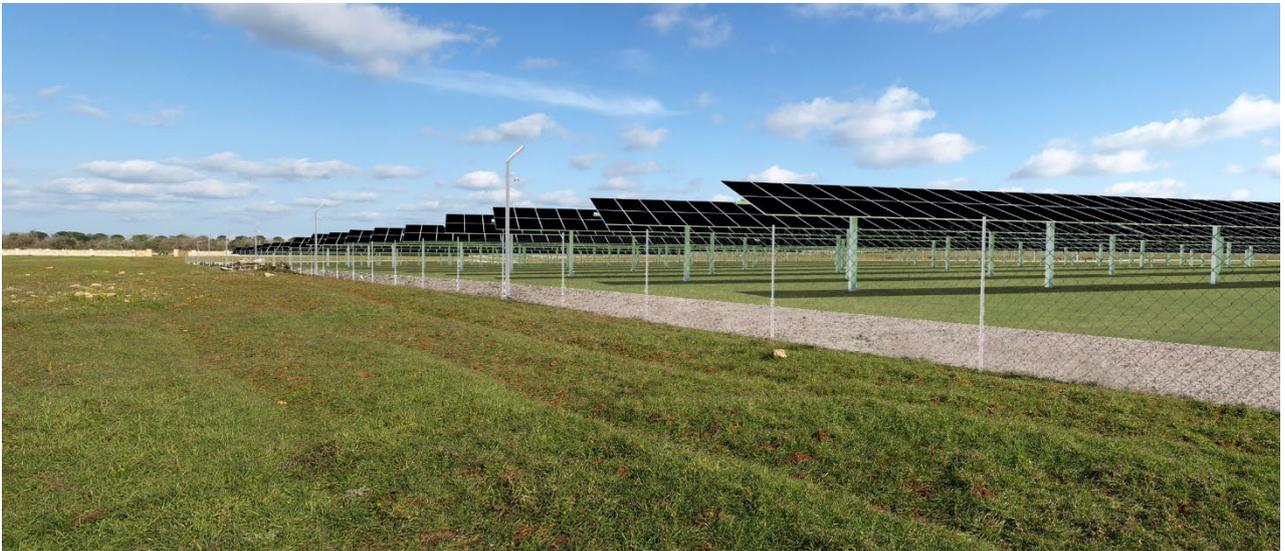
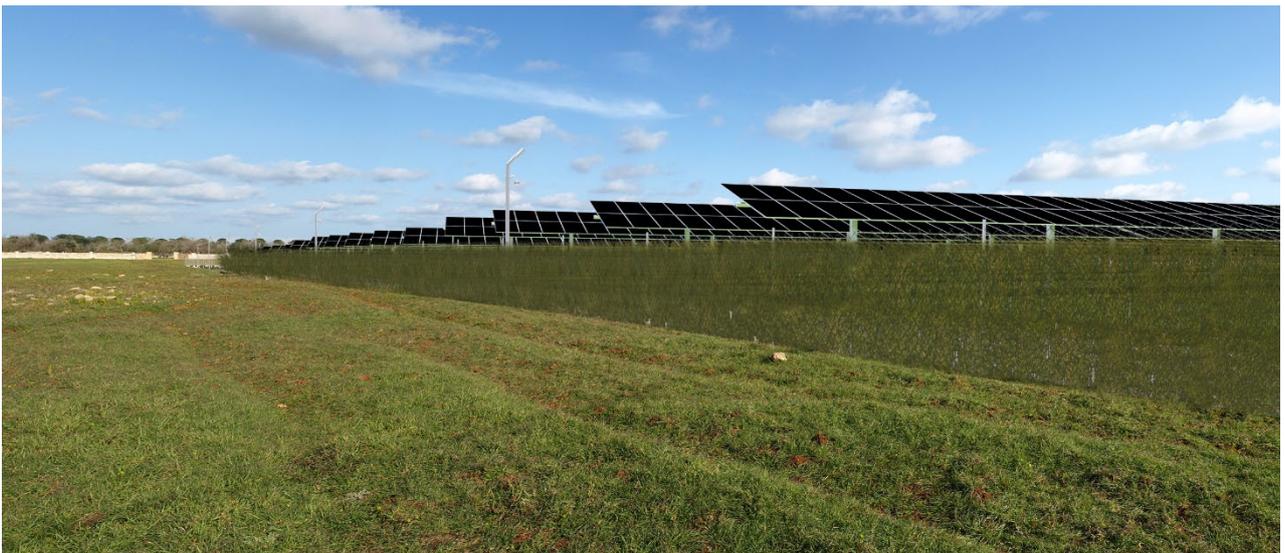
Figura 97 – punto n° 31/B Fotoinserimento senza e con mitigazione

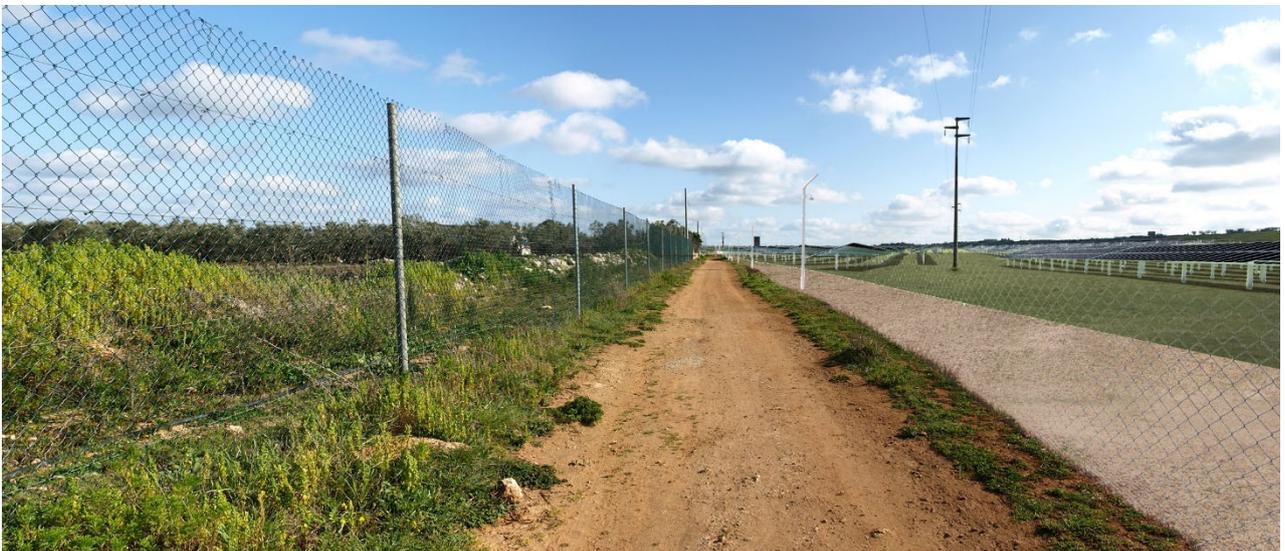
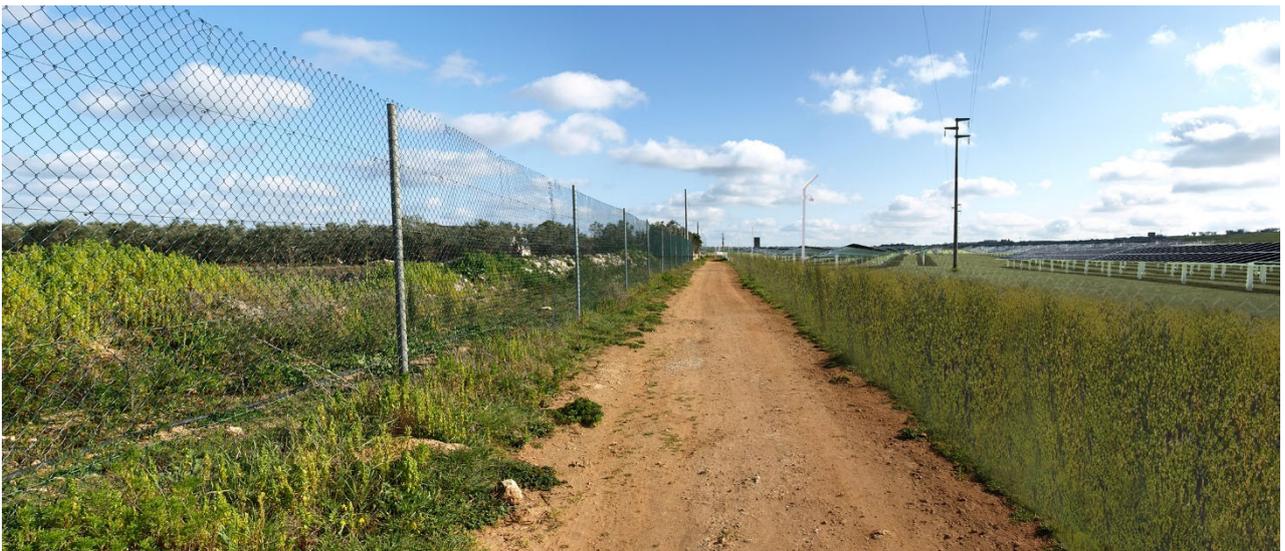
Figura 98 – punto n° 32 Fotoinserimento senza e con mitigazione

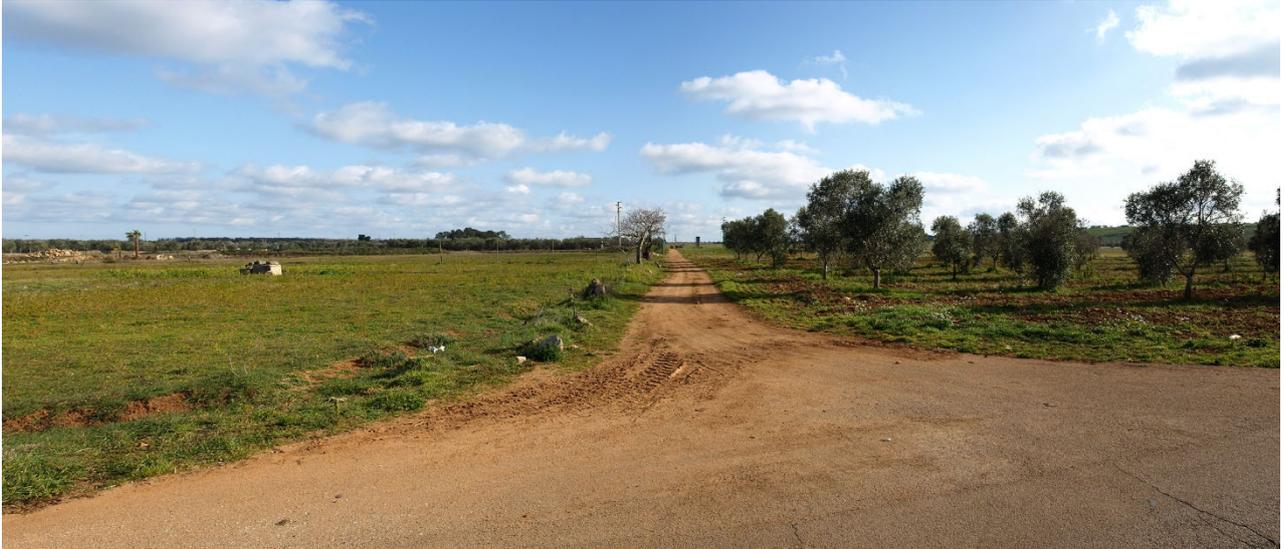
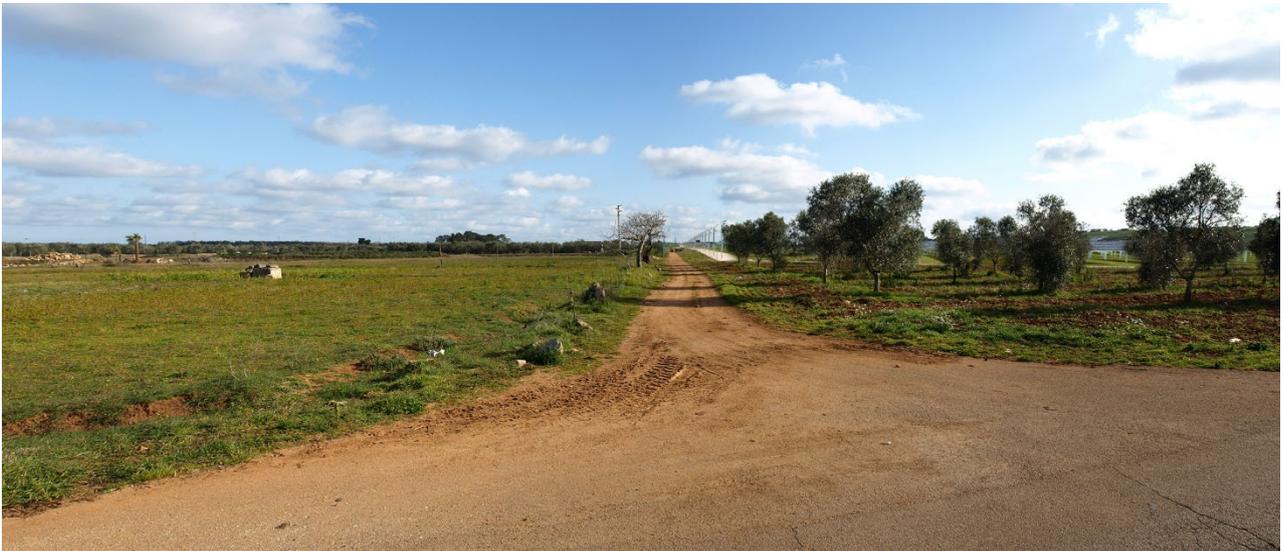
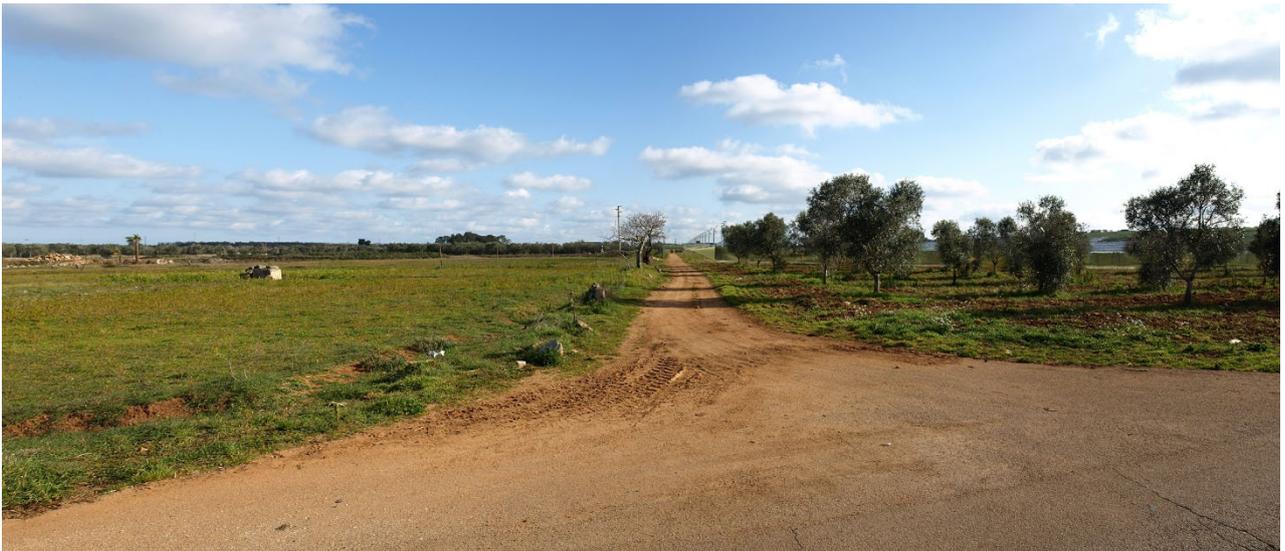
Figura 99 – punto n° 33 Fotoinserimento senza e con mitigazione

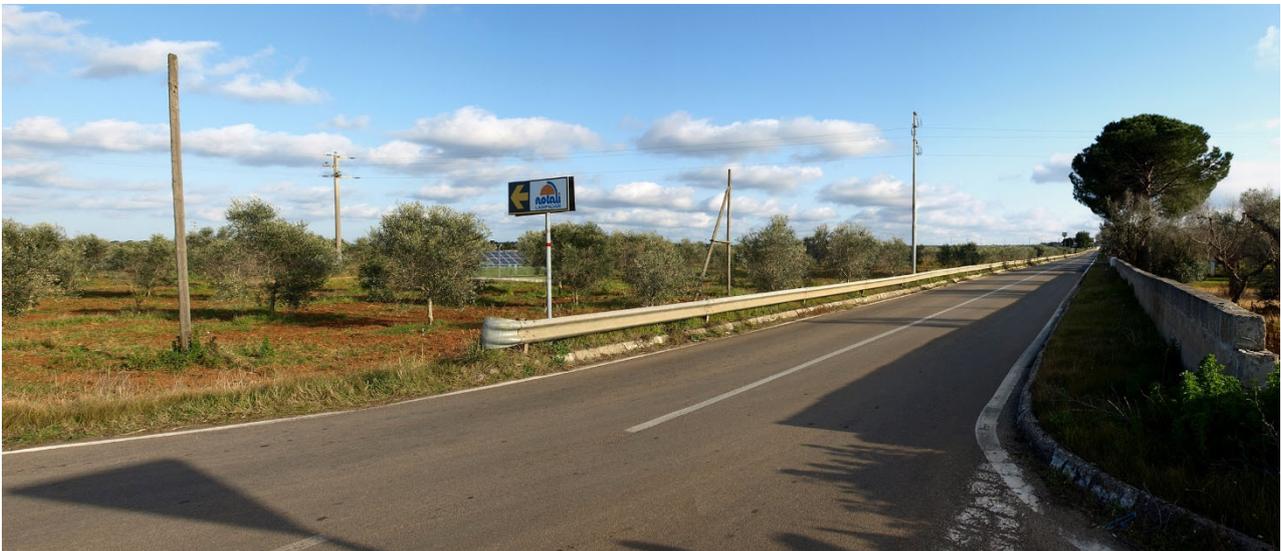
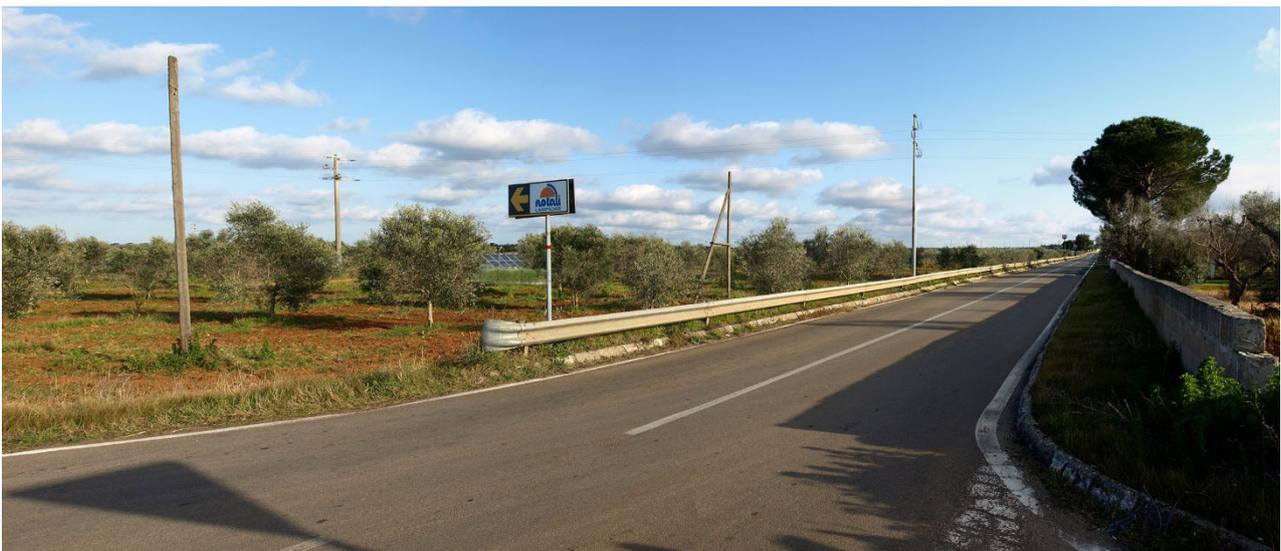
Figura 100 – punto n° 34 Fotoinserimento senza e con mitigazione

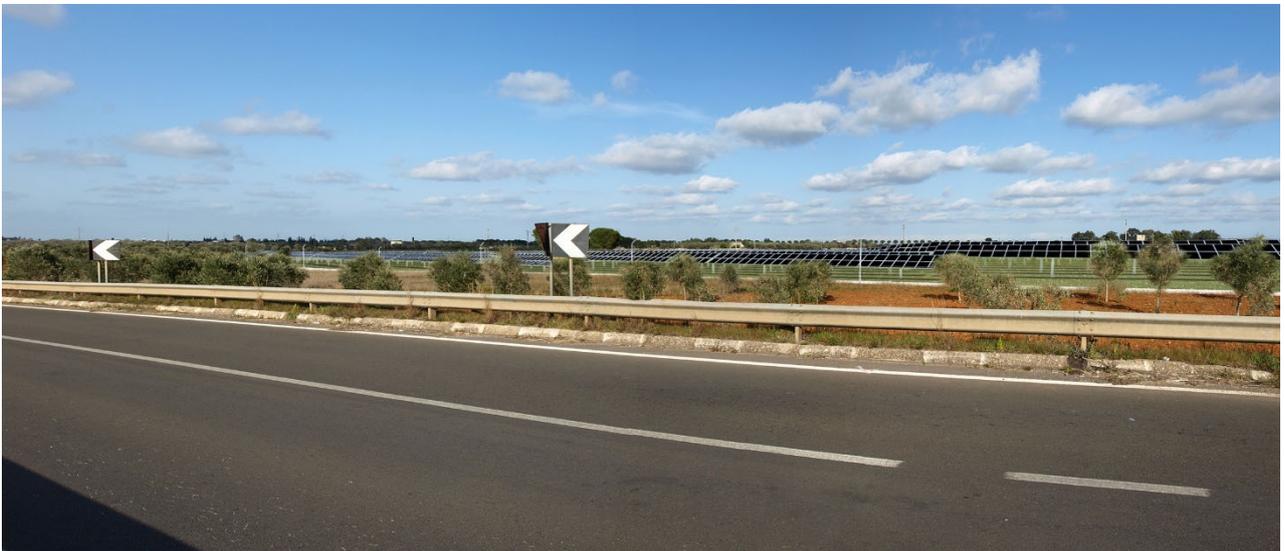
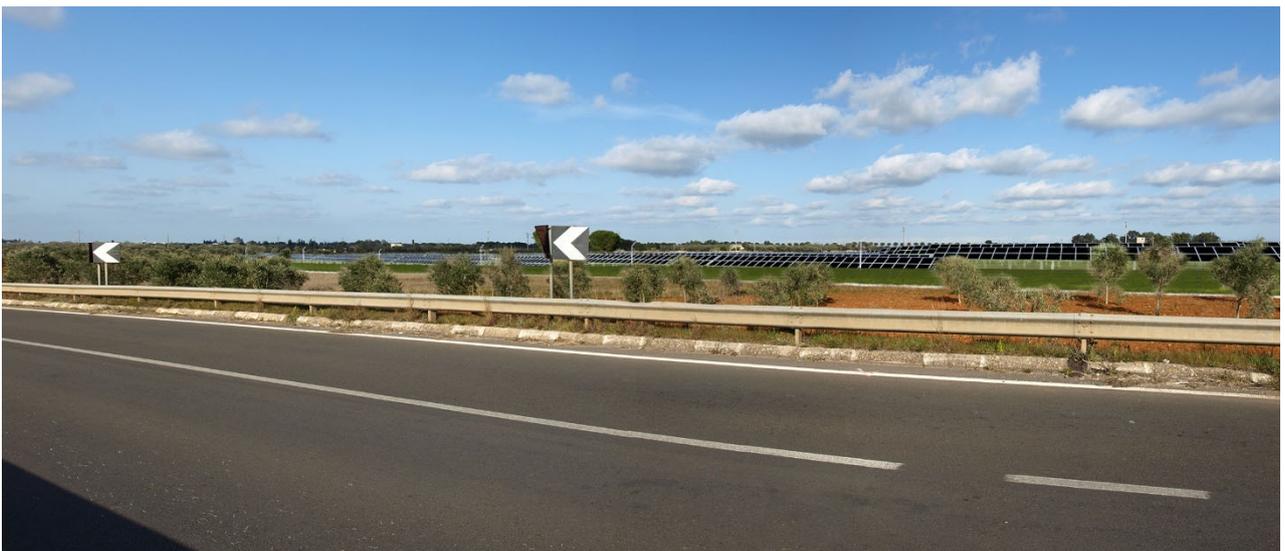
Figura 101 – punto n° 35 Fotoinserimento senza e con mitigazione

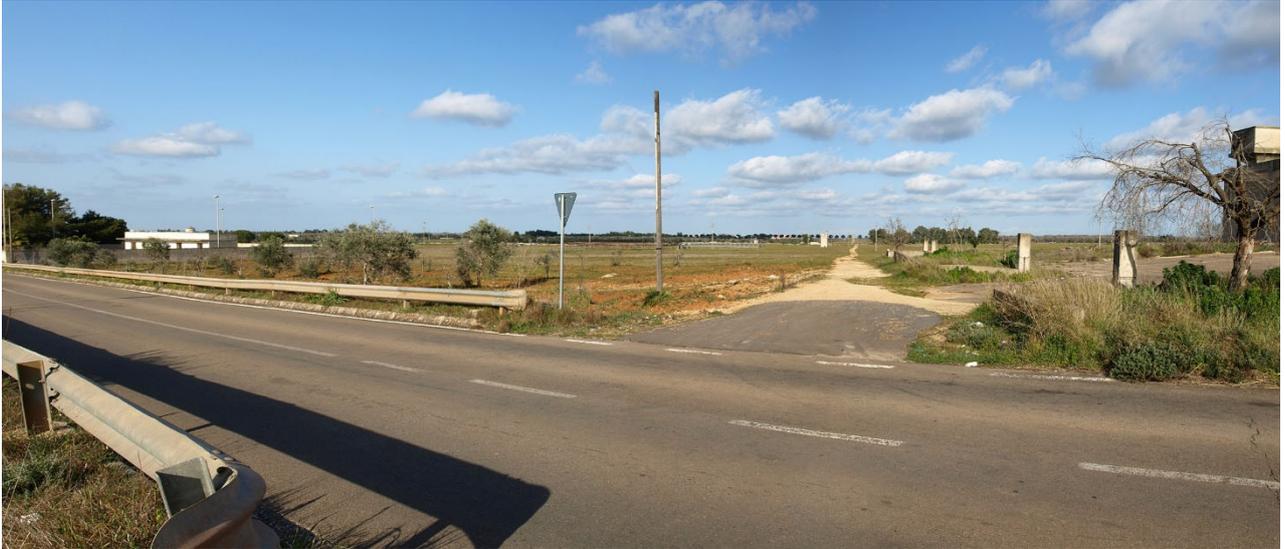
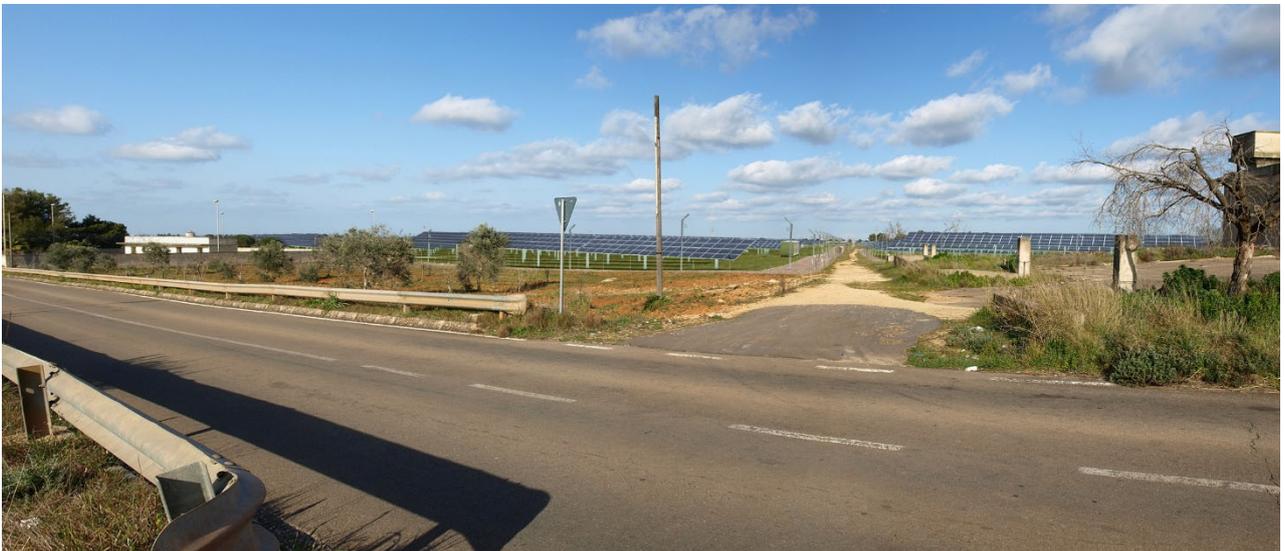
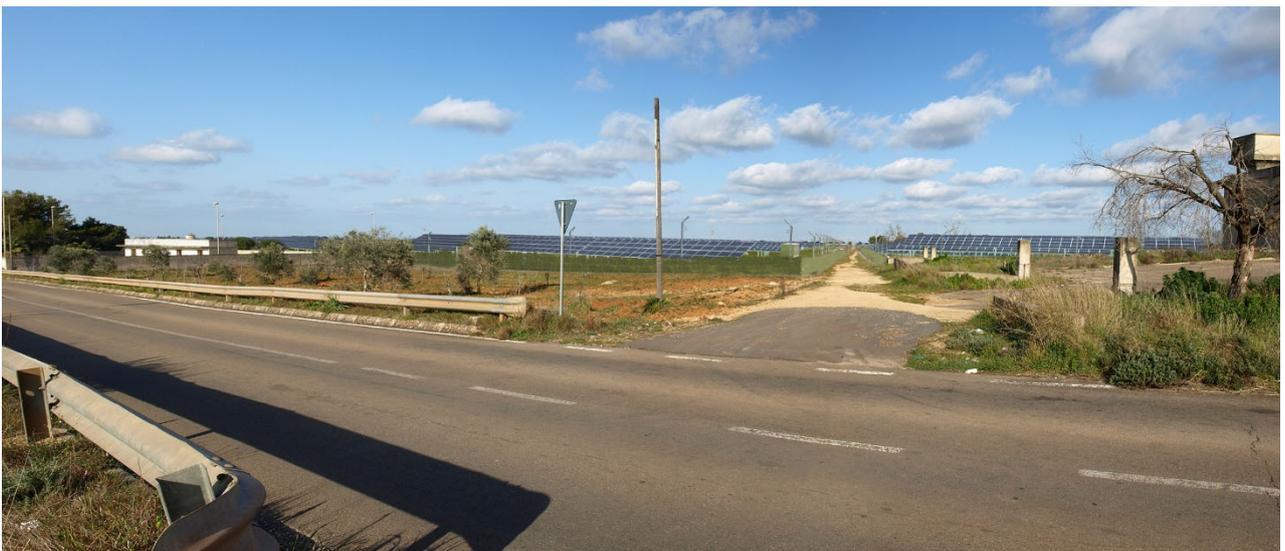
Figura 102 – punto n° 36 Fotoinserimento senza e con mitigazione

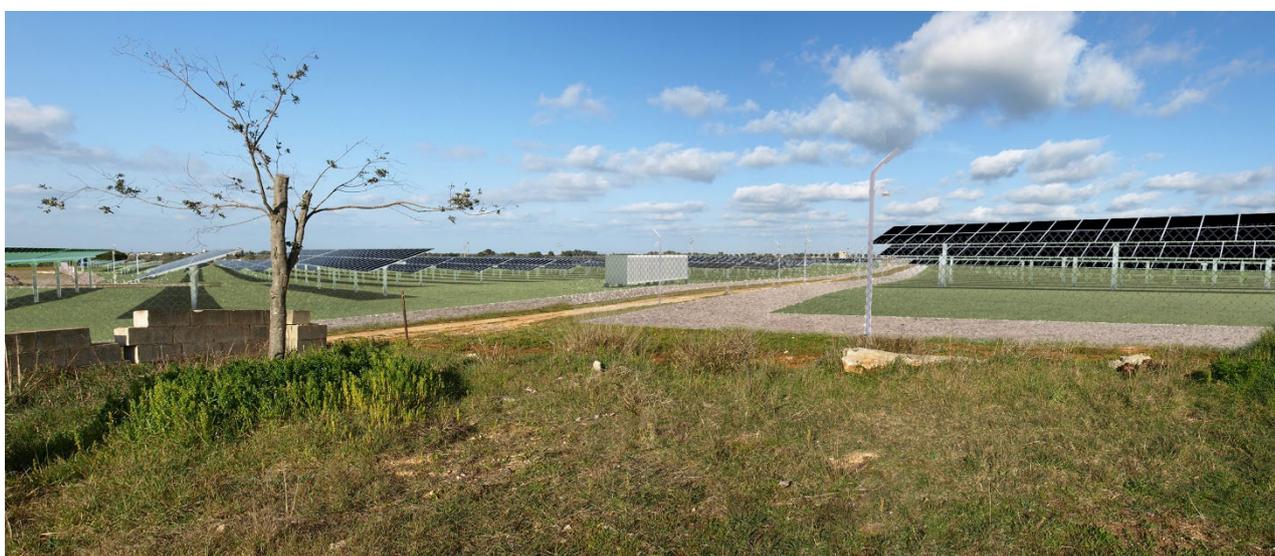
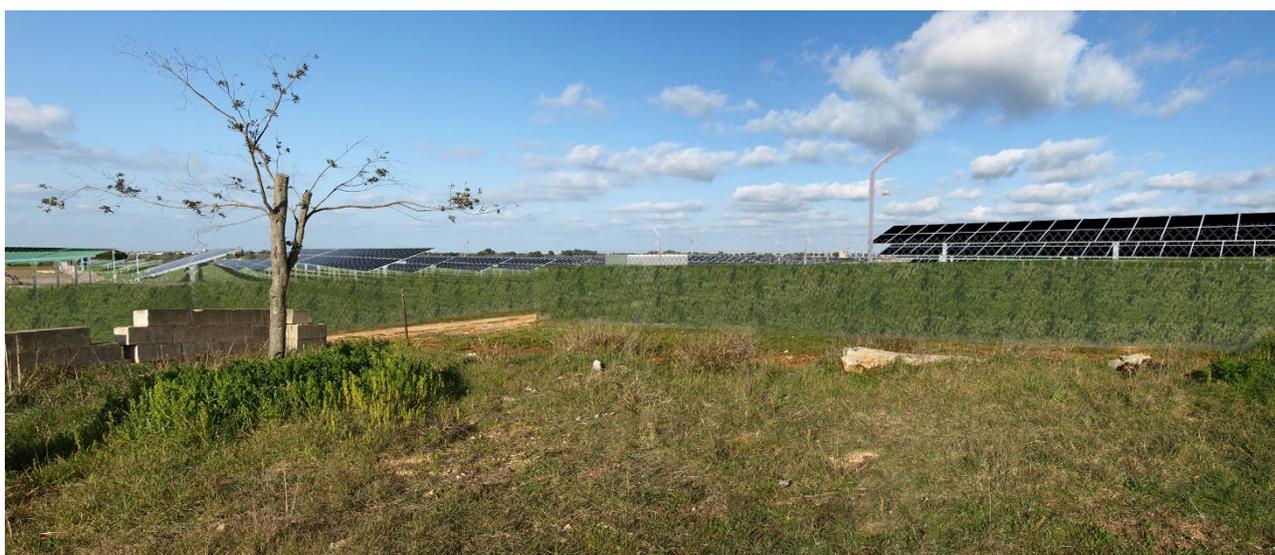
**Figura 103 – punto n° 37 Fotoinserimento senza e con mitigazione**

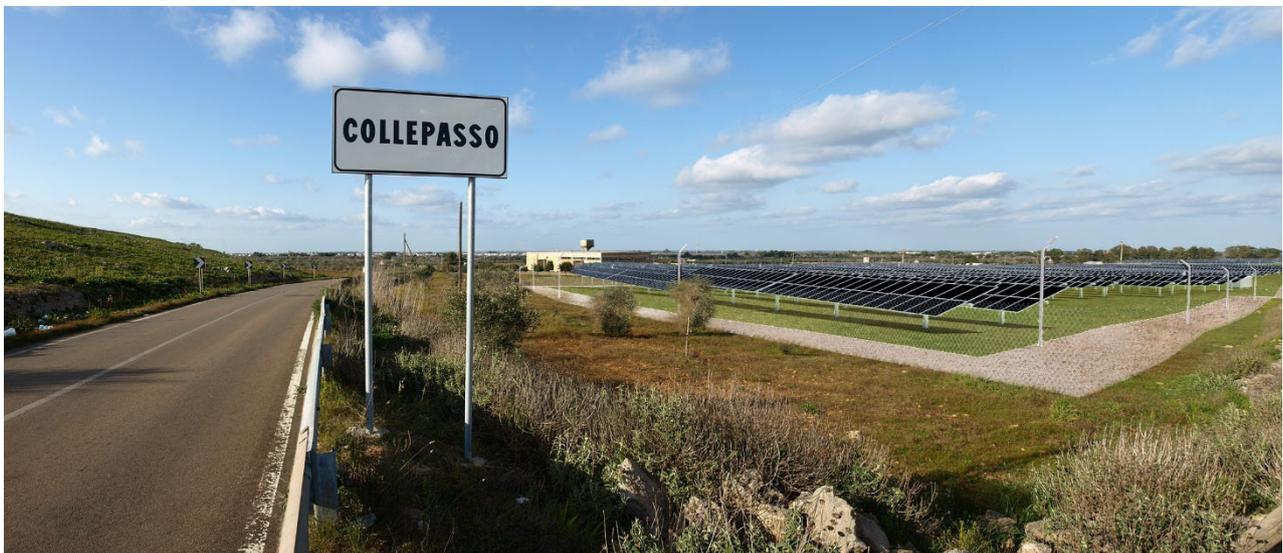
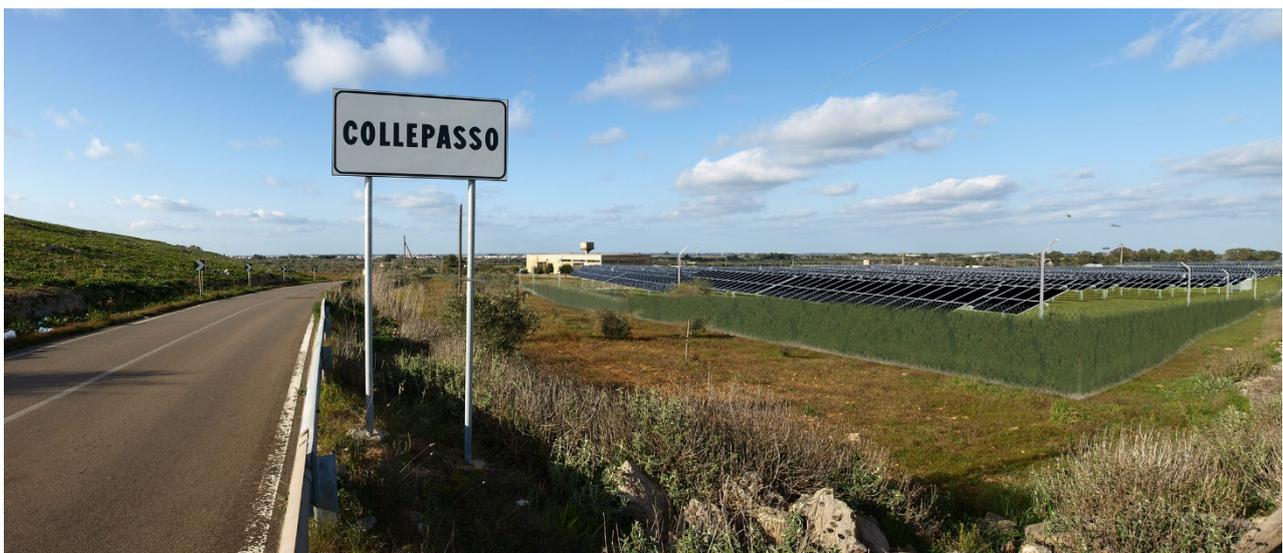
Figura 104 – punto n° 38 Fotoinserimento senza e con mitigazione

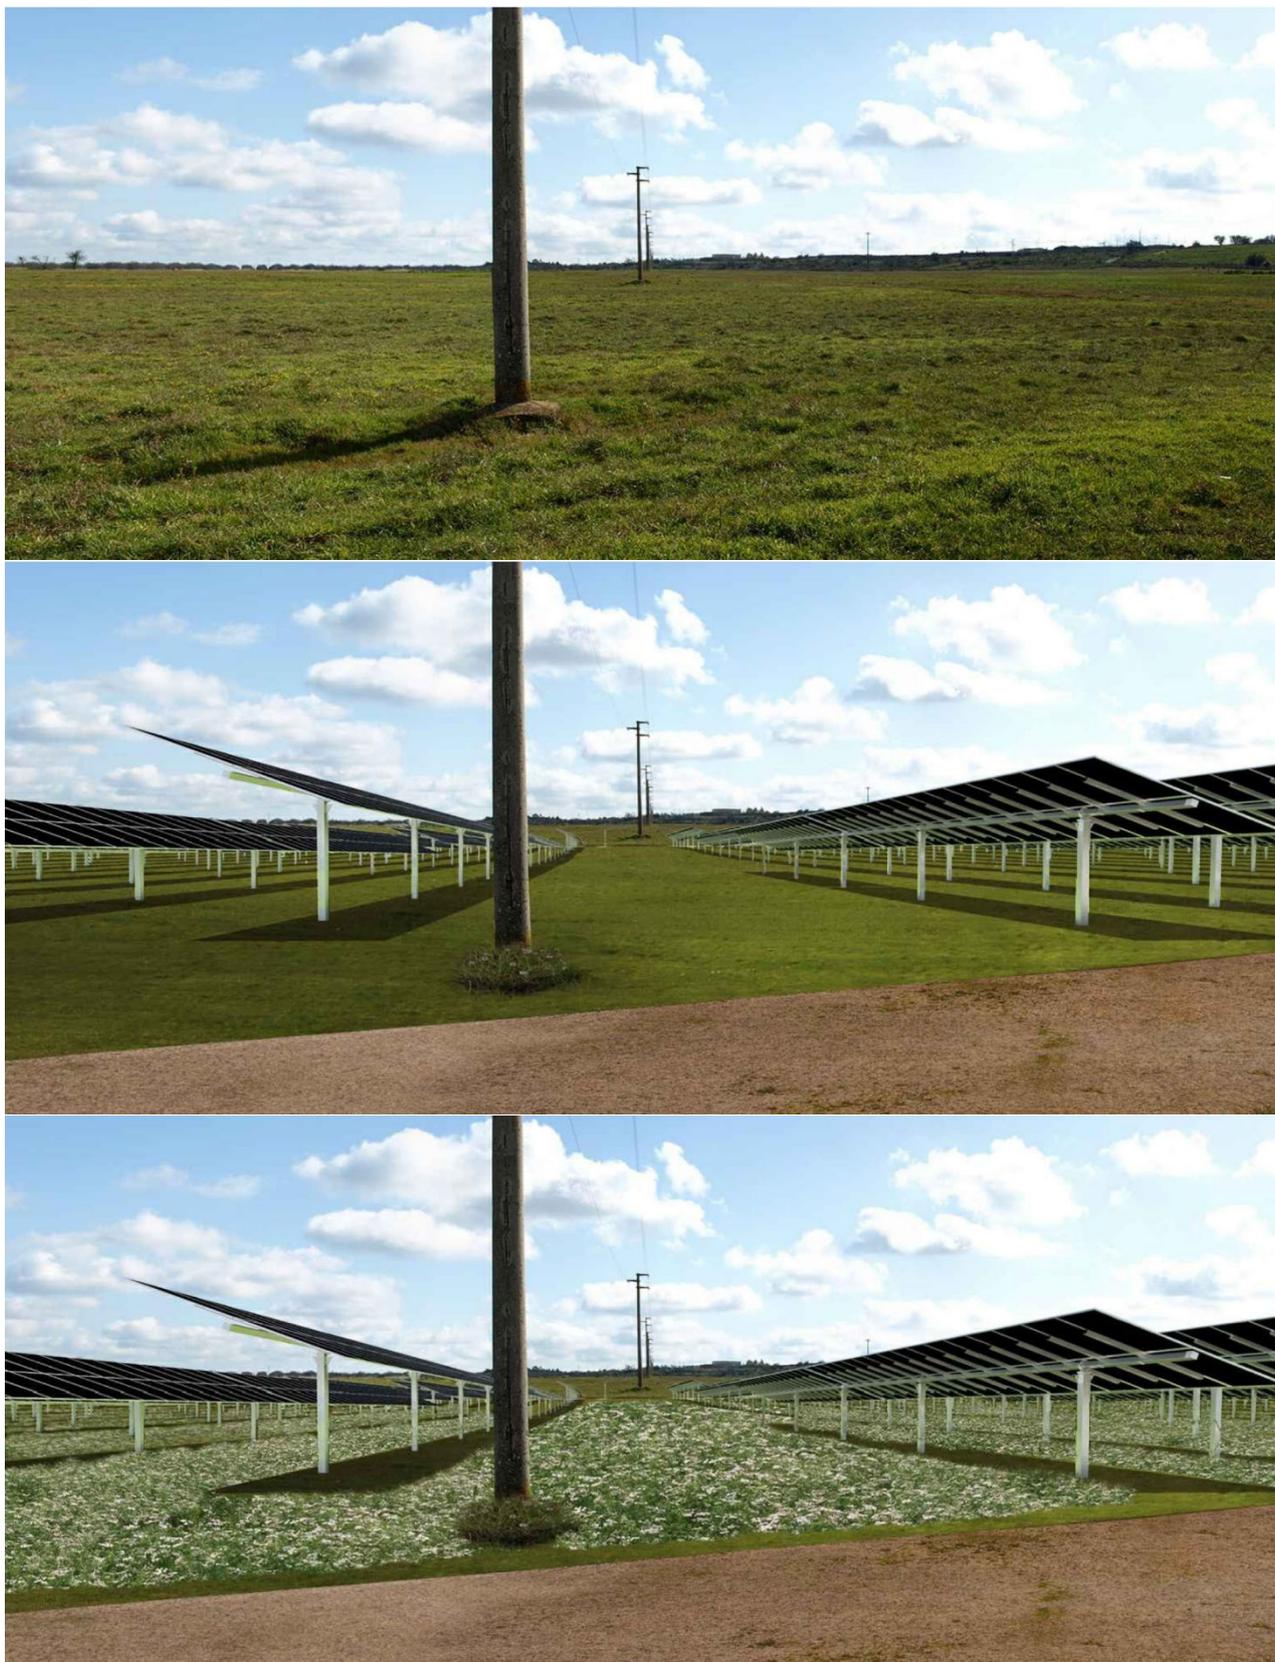
Figura 106 – Fotoinserimenti con attività agro-fotovoltaica

Inoltre, come indicato nella specifica trattazione dell' "agro-fotovoltaico", nelle interfile dei tracker fotovoltaici è previsto l'utilizzo a fini agricoli dei terreni, tramite l'impiego di specifiche colture erbacee destinate all'apicoltura, le quali costituiranno indirettamente un'ulteriore opera di mitigazione visiva.

In corrispondenza dei fronti prospicienti le strade pubbliche, è prevista una fascia arborea di protezione e schermatura, tramite la messa a dimora di specie a portamento arbustivo autoctone con esemplari di dimensioni adeguate.
