REALIZZAZIONE DI UN IMPIANTO FOTOVOLTAICO SU PENSILINA SITO NEI COMUNI
DI VILLASOR E DECIMOPUTZU (SU) PER UNA POTENZA TOTALE DI 48 MW
Impianto Agrivoltaico

RELAZIONE DI ARCHEOLOGIA PREVENTIVA_VIA

**REALIZZAZIONE DI UN IMPIANTO FOTOVOLTAICO SU PENSILINE
AD ORIENTAMENTO MONOASSIALE PER UNA POTENZA TOTALE DI 48 MW**

RELAZIONE DI ARCHEOLOGIA PREVENTIVA

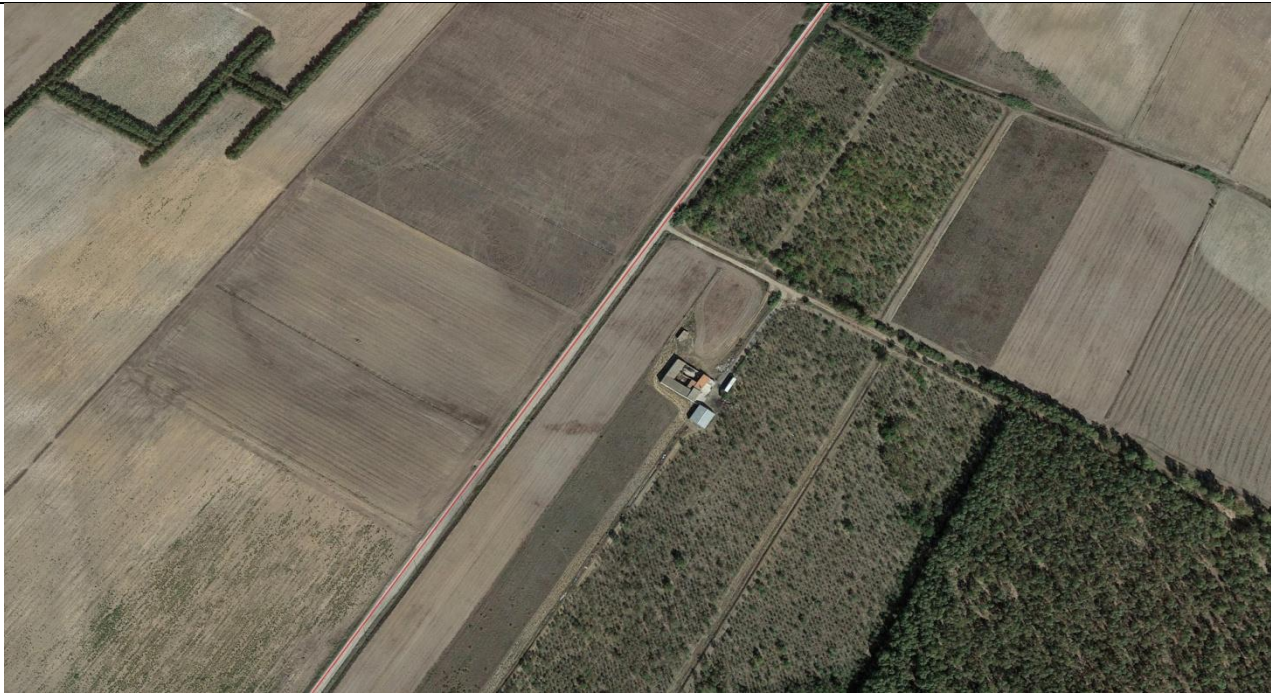
Immagine aerea UR 2	
ANOMALIE RISCOSTRATE	
Non è stata riscontrata alcuna anomalia riconducibile ad emergenze di tipo archeologico.

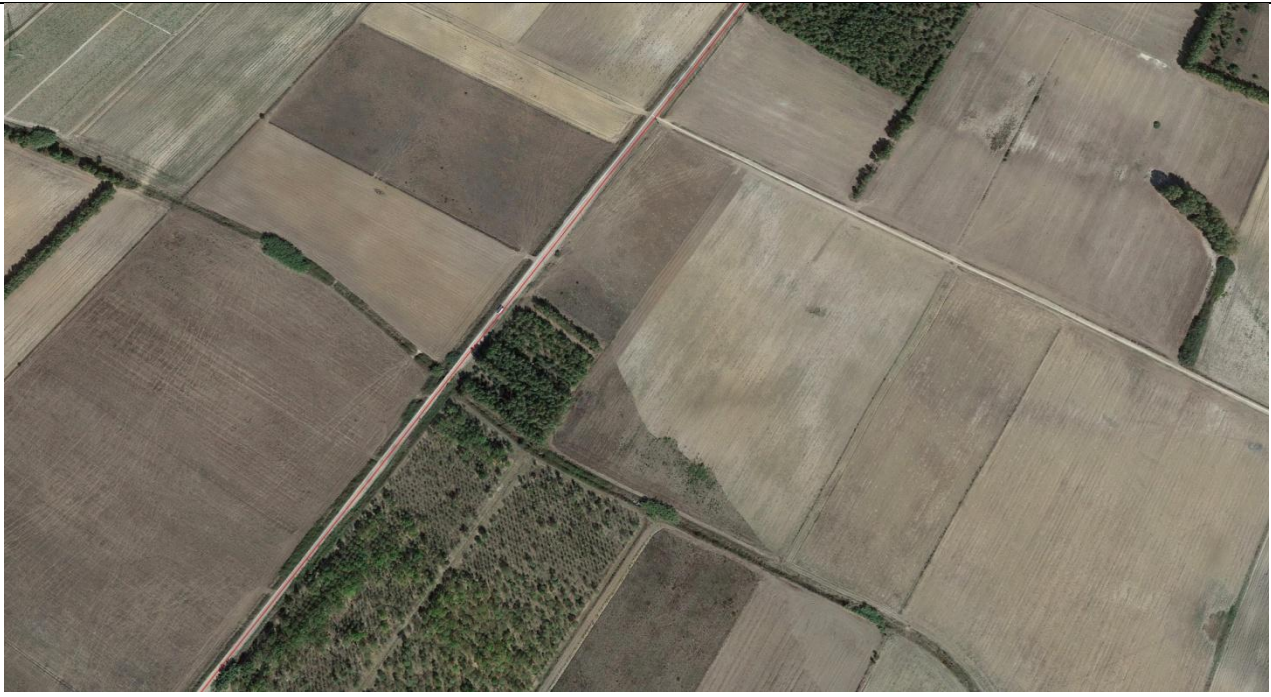
Immagine aerea UR 3	
ANOMALIE RISCOSTRATE	
Non è stata riscontrata alcuna anomalia riconducibile ad emergenze di tipo archeologico.

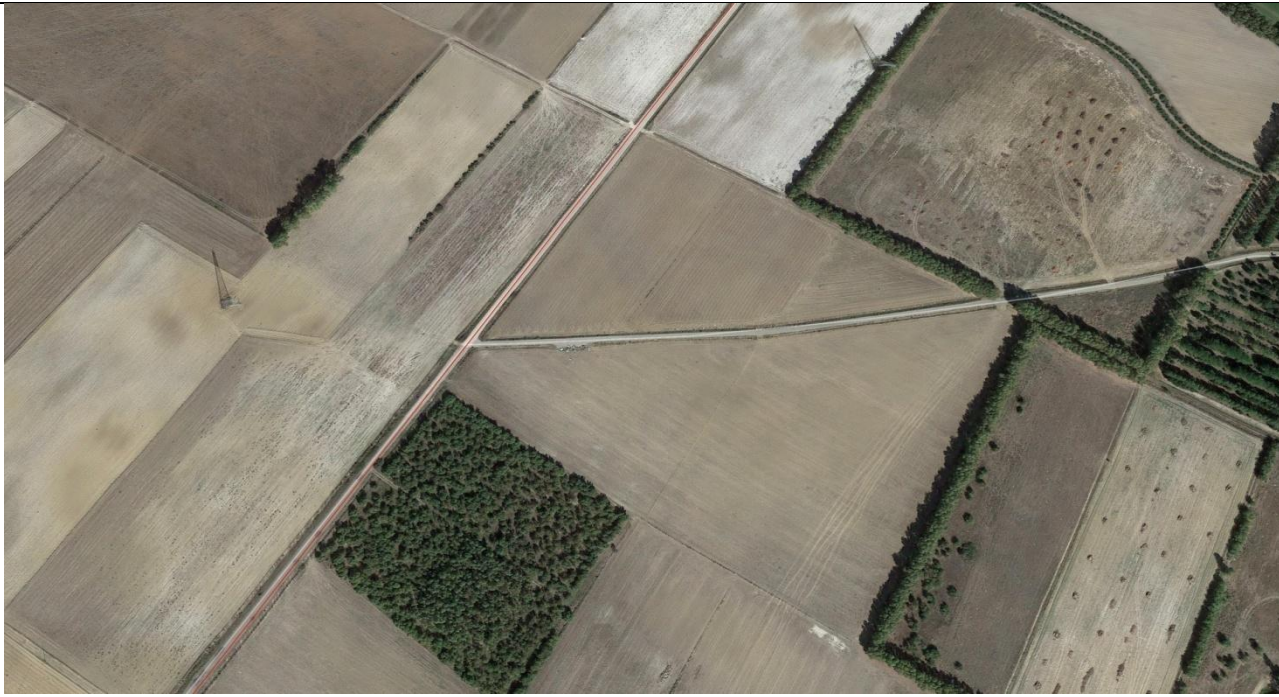
Immagine aerea UR 4	
ANOMALIE RISCONTRATE	
Non è stata riscontrata alcuna anomalia riconducibile ad emergenze di tipo archeologico.

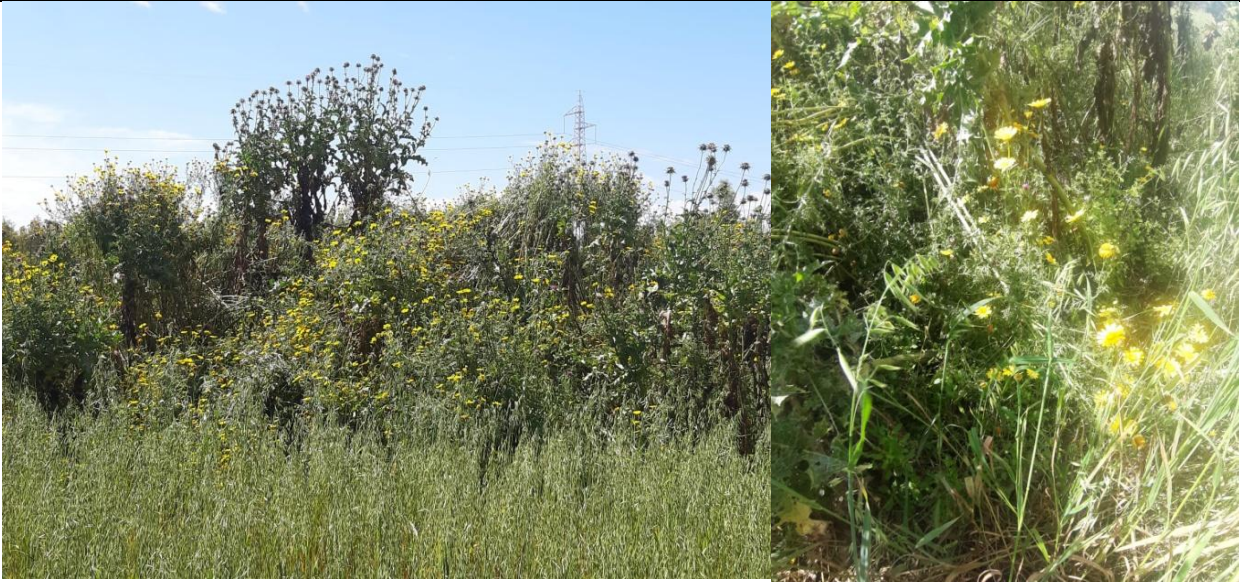
Immagine aerea UR 5	
ANOMALIE RISCOSTRATE	
<p>È stata riscontrata un'anomalia nella tessitura del terreno (area evidenziata in rosso nell'immagine).</p>

Foto di dettaglio anomalia.

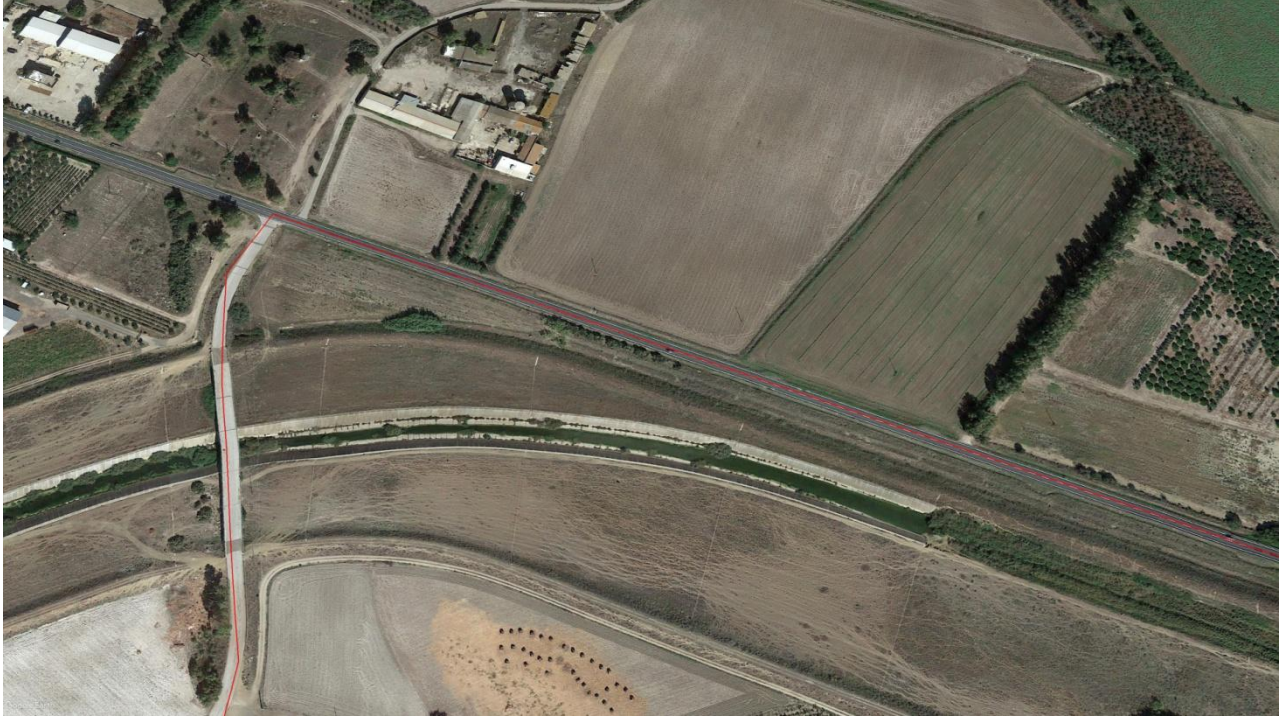
Immagine aerea UR 6	
ANOMALIE RISCOstrate	
Non è stata riscontrata alcuna anomalia riconducibile ad emergenze di tipo archeologico.

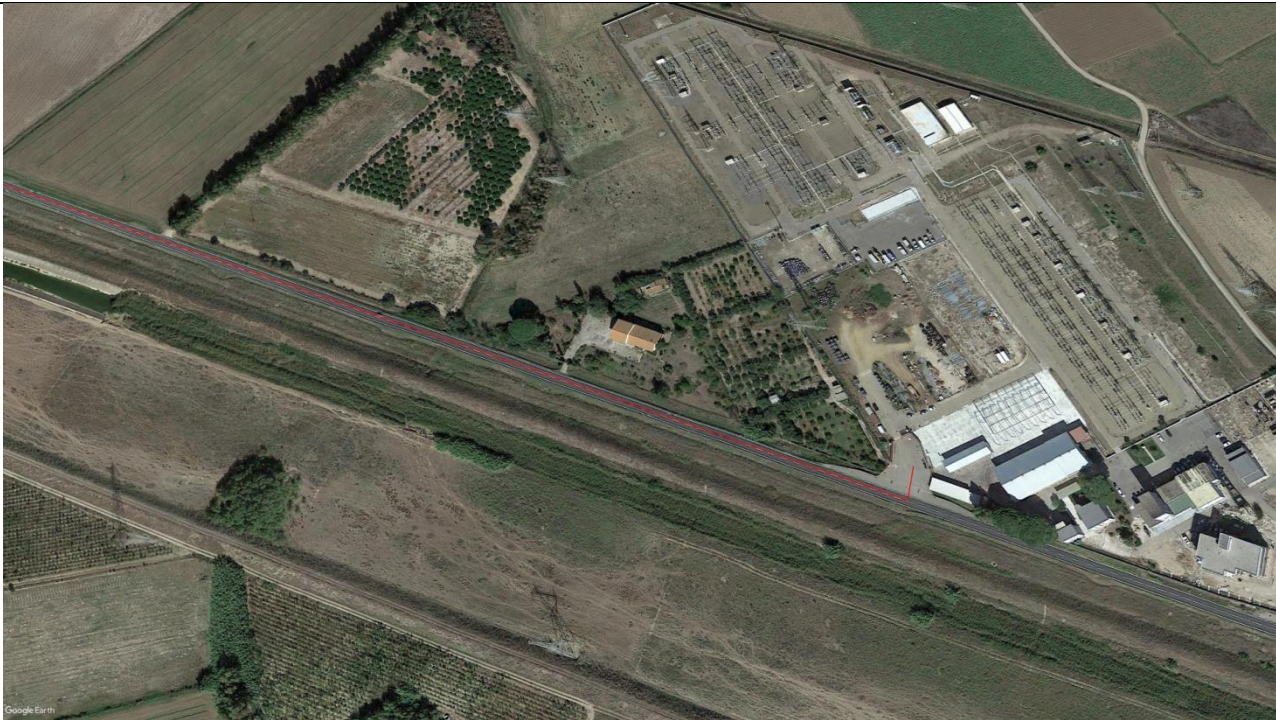
Immagine aerea UR 7	
ANOMALIE RISCOSTRATE	
Non è stata riscontrata alcuna anomalia riconducibile ad emergenze di tipo archeologico.

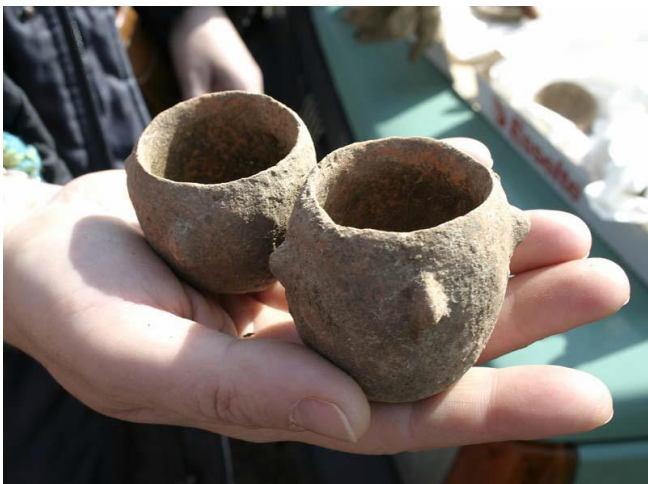
INQUADRAMENTO	
COMUNE	Villasor
LOCALITA'	SS 196 - Forada Gureu
RIFERIMENTI CARTOGRAFICI	
CTR	556-040
COORDINATE UTM	32S 495237 E, 4357233 N
DESCRIZIONE	
<p>Tra la SS. n. 196 e la linea ferroviaria è stato rinvenuto un insediamento di età preistorica e storica che ha restituito materiali del neolitico, delle culture di Bonu Ighinu, S. Ciriaco ed Ozieri, datate tra il 4.000 ed il 3.000 a.C.) ed all'età del Rame iniziale, cultura Sub-Ozieri, inizi del terzo millennio a.C., e dell'eneolitico recente, cultura di Monte Claro, circa 2.500- 2.000 a.C. In realtà in passato lavori per la realizzazione della SS n. 196, insieme ad opere di irrigazione eseguite dagli enti di bonifica, avevano intaccato il vasto insediamento preistorico ed il materiale rinvenuto era confluito in alcune collezioni private, in seguito divenuto oggetto di studio.</p>	
FOTO

Foto aerea sito archeologico di Villasor (SS 196).	Vasetti miniaturistici rinvenuti nel sito

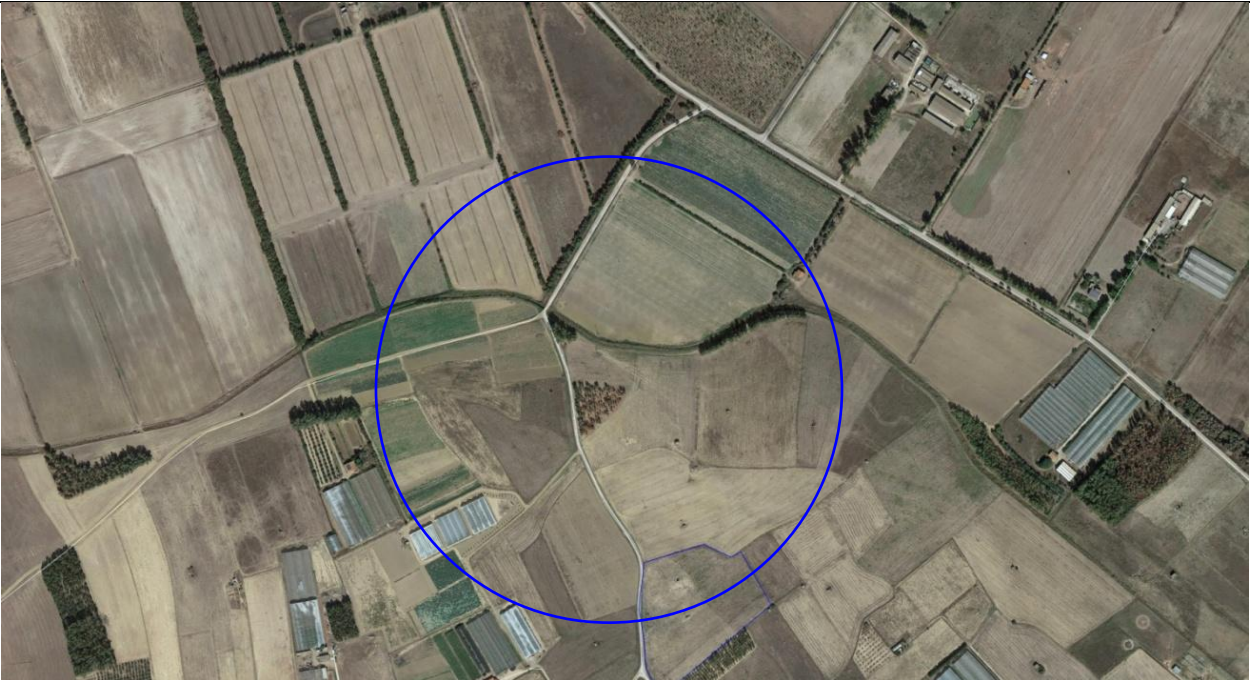
INQUADRAMENTO	
COMUNE	Decimoputzu
LOCALITA'	Mitza Canna
RIFERIMENTI CARTOGRAFICI	
CTR	556-030
COORDINATE	lon: 1489925.78 - lat: 4356806.09
DESCRIZIONE	
<p>La nota 64 del libro di Giovanni Ugas "La tomba dei guerrieri di Decimoputzu" indica "tracce sicure di un insediamento nuragico (elementi litici, teste di mazza e macine, valve e molluschi marini e altri resti di cibo animale)". Tale area, in località Mitza Canna, di cui non si è potuta reperire dalle cartografie a disposizione la collocazione precisa, disterebbe dal sito di intervento m 500.</p> <p>Al fine di verificare l'eventuale connessione tra l'area sopraccitata e il sito dell'eventuale realizzazione del campo fotovoltaico, sono stati effettuati alcuni sopralluoghi archeologici i quali hanno portato ad escludere presenze archeologiche emergenti e testimonianze di cultura materiale antica.</p>	
FOTO

<p>Foto aerea ipotetico sito di probabili ritrovamenti.</p>

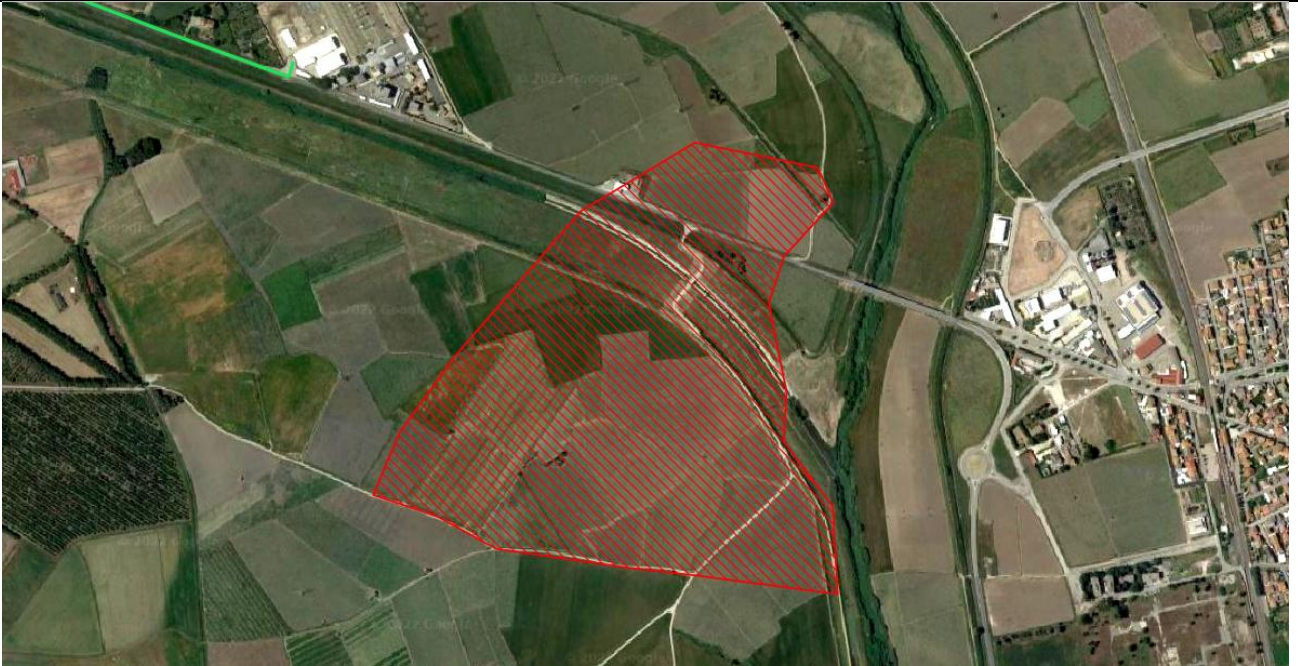
INQUADRAMENTO	
COMUNE	Villasor
LOCALITA'	Sparagallu
RIFERIMENTI CARTOGRAFICI	
CTR	556-030
COORDINATE	lon: 1493364.78 - lat: 4359304.59
DESCRIZIONE	
<p>In un terreno agricolo in località Sparagallu - sito di presumibili insediamenti preistorici - si rinvenne nel 1994 un bronsetto nuragico alto 6 cm, che rappresenta un guerriero con copricapo e pugnaleto, del tipo a elsa gemmata sul petto.</p> <p>Il sito è ricompreso in un'area posta a lungo la SS 196 in direzione sud ovest dal centro abitato di Villasor.</p> <p>Questa costeggia da un lato la linea ferroviaria Cagliari - Golfo Aranci e il canale Riu Nou e dall'altro fiancheggia campi arati, qualche azienda agricola ed infine la Sottostazione di Terna. Si segnala la presenza di una azienda agricola e di arbusti limitrofi alla banchina.</p> <p>Tutt'intorno sono presenti campi arati, alcuni dei quali destinati ad erbaio e piccole porzioni di superfici arborate.</p> <p>L'analisi delle immagini satellitari e la fotointerpretazione non hanno evidenziato alcuna anomalia riconducibile ad emergenze di tipo archeologico. Il sopralluogo archeologico ha dato conferma dell'assenza in superficie di emergenze archeologiche e di testimonianze di cultura materiale antica.</p> <p>Al fine di verificare l'eventuale connessione tra l'area sopraccitata e il sito dell'eventuale realizzazione del campo fotovoltaico, sono stati effettuati alcuni sopralluoghi archeologici i quali hanno portato ad escludere presenze archeologiche emergenti e testimonianze di cultura materiale antica.</p> <p>Quantunque si sia esclusa l'ipotesi di emergenze archeologiche nell'area, che dista dal sito di intervento circa m 600, si è voluto tuttavia tener prudenzialmente conto di ritrovamenti episodici di materiale preistorico, fra i quali il bronsetto nuragico alto 6 cm, che rappresenta un guerriero con copricapo e pugnaleto, del tipo a elsa gemmata sul petto, che porterebbero ad ipotizzare la presenza in loco di ulteriori depositi archeologici sparsi, ovvero di veri e propri insediamenti abitativi ad essi connessi.</p>

Foto aerea ipotetico sito di probabili ritrovamenti.
