BRENNER BASISTUNNEL

Umweltbeweissicherung

Neue Zufahrtsstrasse Rioli
Nuova viabilità di accesso Rioli

Jahresbericht

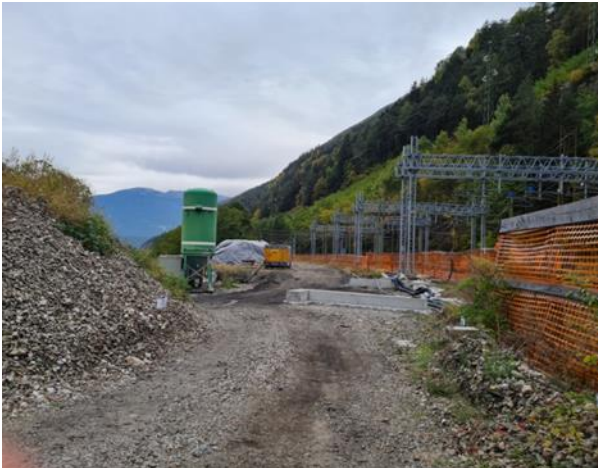
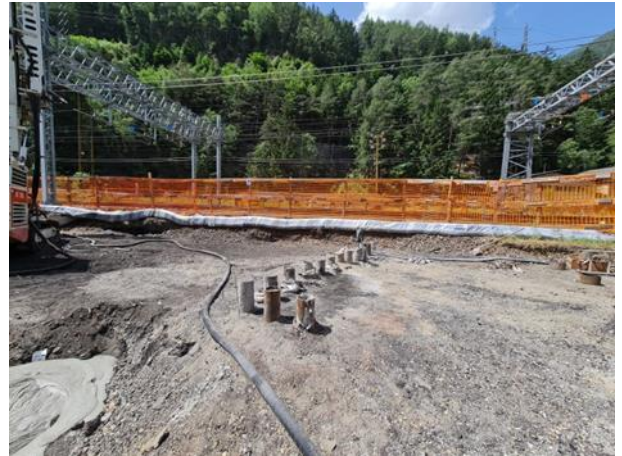
*Südlicher Bereich, westlicher Sektor: Ortsbetonpalisade
Area sud zona ovest: palizzata gettata in opera*

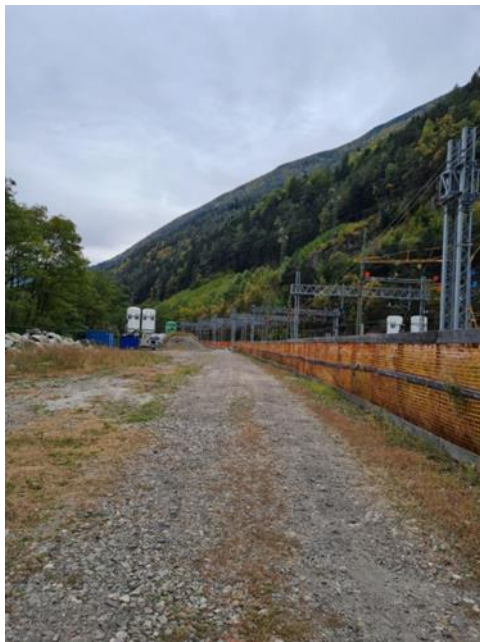
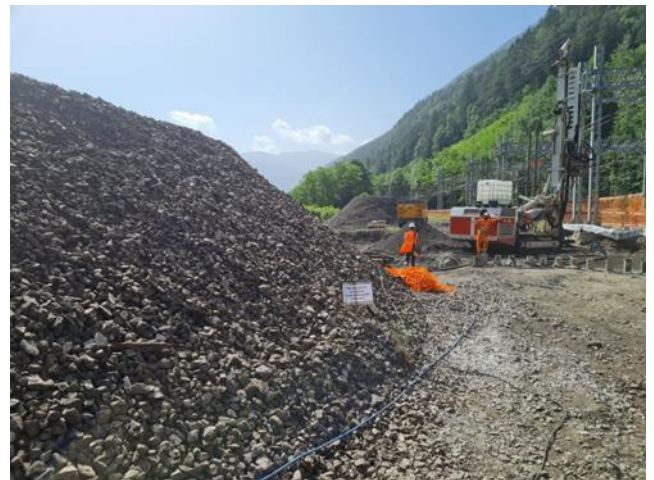
*Area sud zona ovest: materiale di risulta dello scavo di ribasso del rilevato su cui
poggia l'attuale linea ferroviaria*

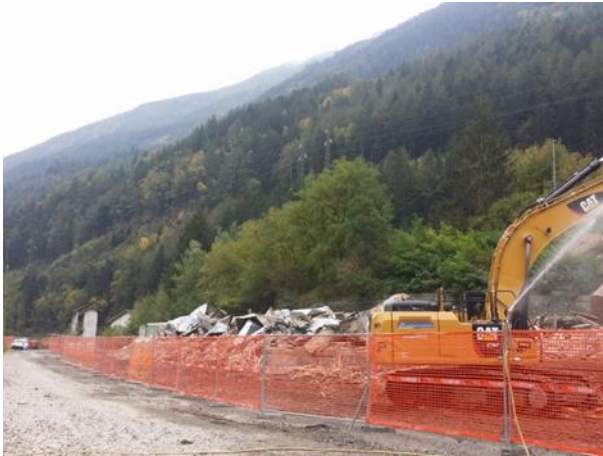
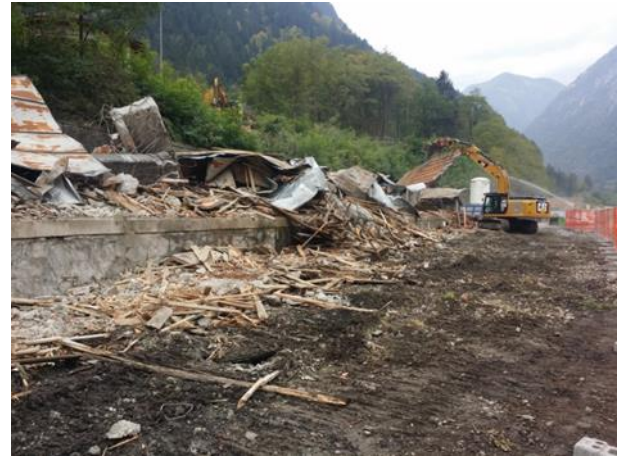
Im nördlichen Areal wurden die Gebäude abgetragen.

*Abbruchphase
Fase di demolizione*

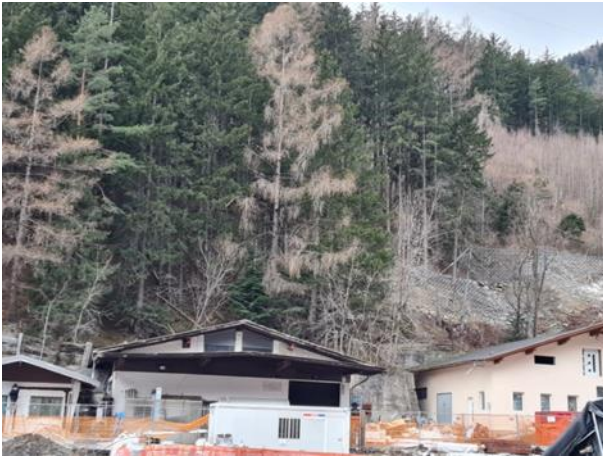
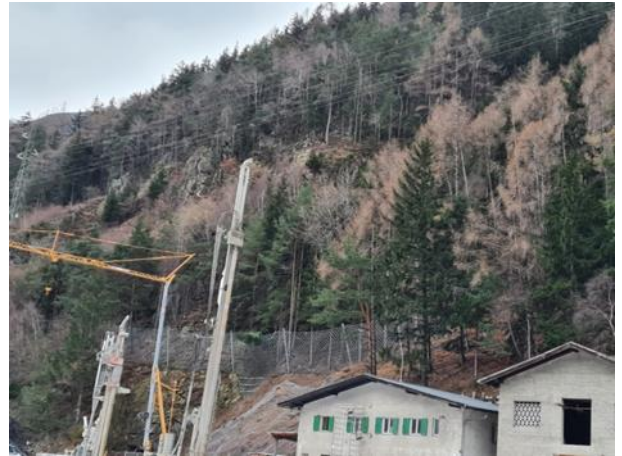
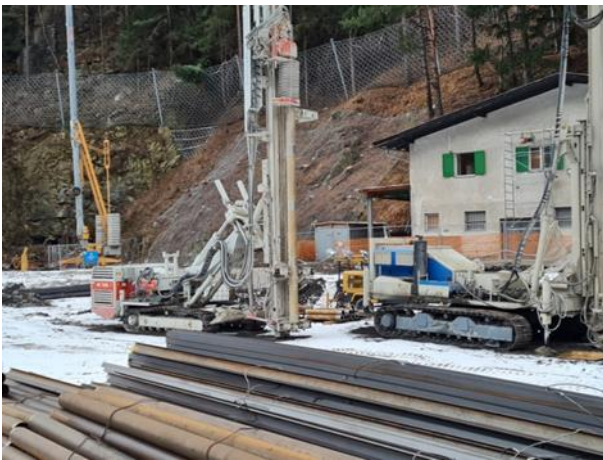
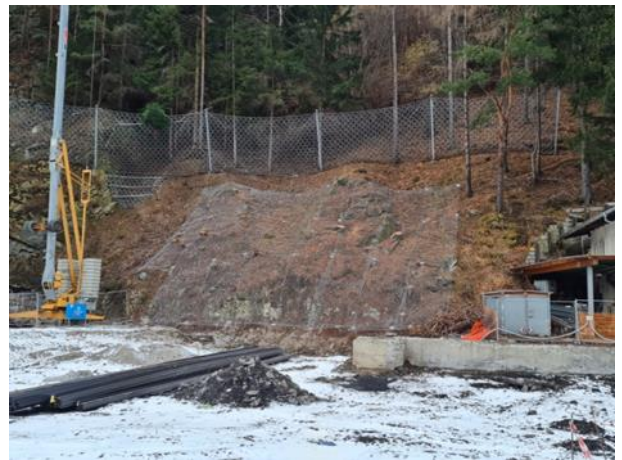
L'area a sud che si colloca immediatamente alla base del versante, appare interessata da traiettorie di caduta massi che hanno reso necessario il ricorso ad opere di protezione.

La funzionalità delle reti è ben dimostrata dalla presenza di litoidi anche di dimensioni pluridecimetriche arrestati alla base delle reti.

Steinschlagschutznetze zum Schutz der darunterliegenden Wohnhäuser

Reti paramassi a protezione delle abitazioni

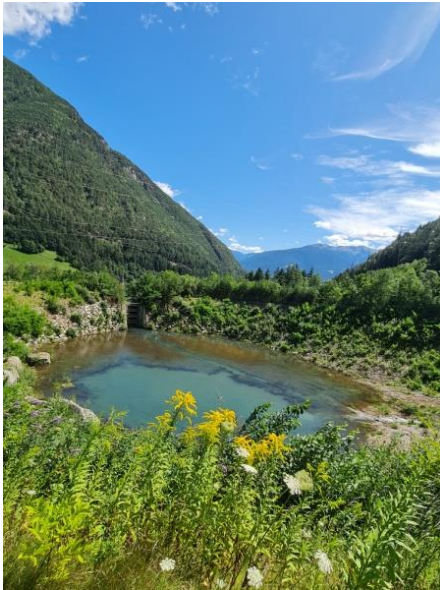
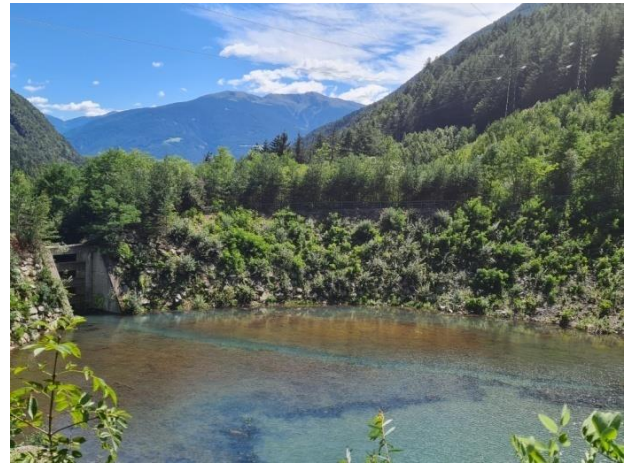
Cassa di espansione sul rio Riol realizzata a monte degli abitati situati nell'omonima via

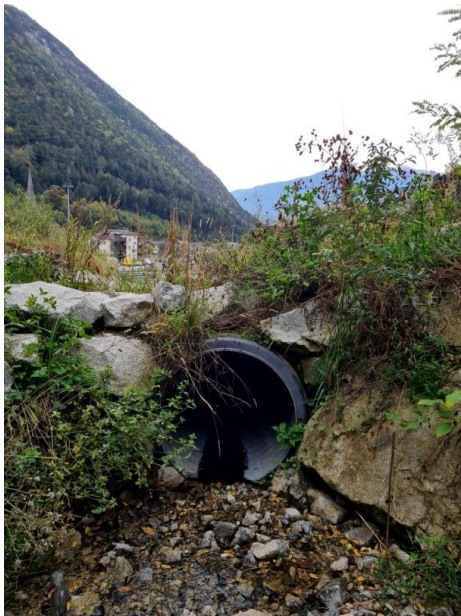
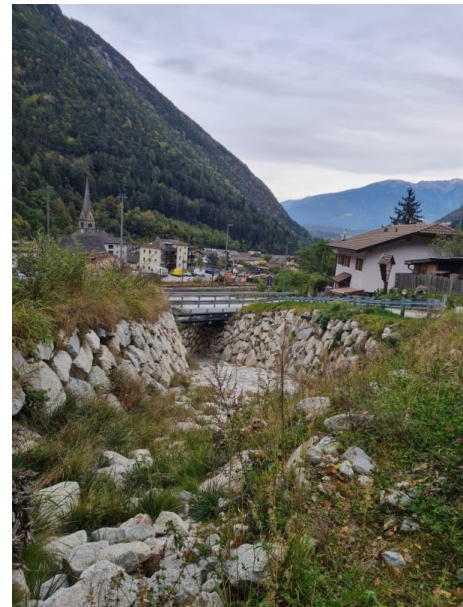
Sistemazione idraulica di valle del rio Riol all'altezza del ponte dell'omonima via

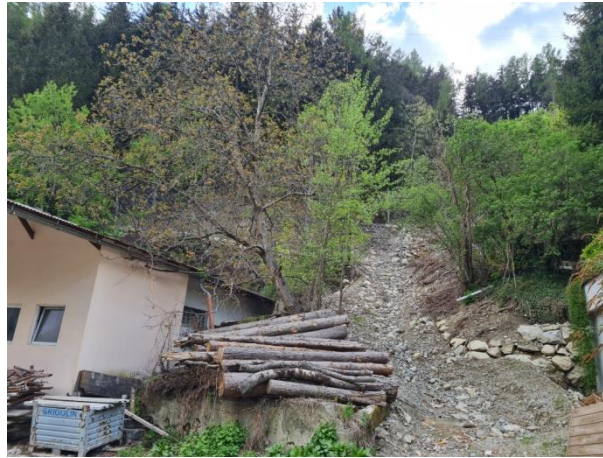
Der Schindelgraben führt meistens kein Wasser, kann jedoch bei strömendem Regen gefährliche Schlammströme führen, die auch die Ortschaft gefährden können, wie es schon im Juli 1988, im September 2009 und im Juli 2011 passiert ist.

Rio Schindelgraben

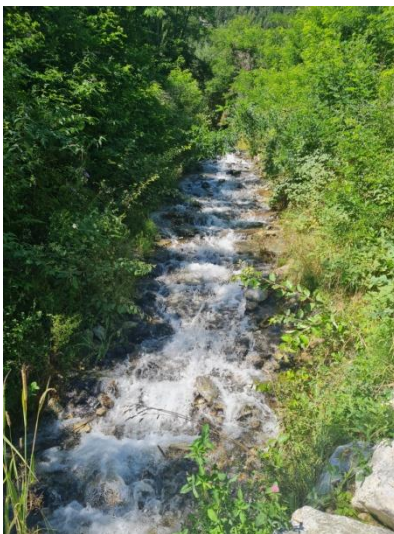
Als geeignetste Stelle für die Überwachung des von der Böschung kommenden Oberflächenwassers wurde der Rioler Bach im Abschnitt zwischen seinem Austritt aus dem Expansionsbecken und dem Kontrollbereich unmittelbar oberhalb der Brücke über die Rioler Straße festgelegt.

Nel settembre 2021, in entrambe le stazioni di monitoraggio è stato confermato un buon stato ecologico (**indice SECA**) con una classe SECA pari a 2 come nella precedente campagna del mese di maggio 2020.

In conclusione, le analisi effettuate nel 2021 hanno determinato complessivamente una buona qualità biologica e chimica del tratto fluviale indagato che è rimasta invariata dal 2017 ad oggi.

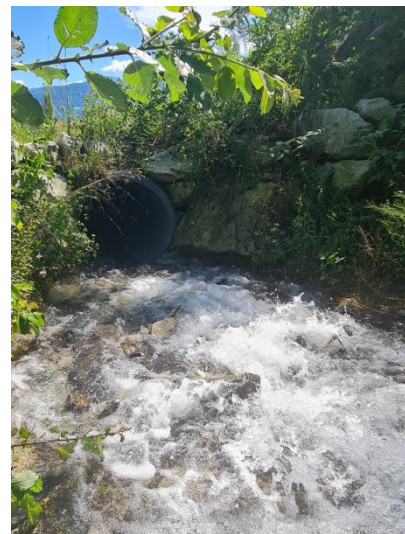
E' stato stabilito come punto più idoneo per il controllo delle caratteristiche delle acque superficiali provenienti dal versante, il rio Riolo, nel tratto compreso tra la sua uscita dalla cassa di espansione e la zona ispezionabile direttamente a monte del ponte di via Riolo

Rio Riolo a valle della cassa di espansione

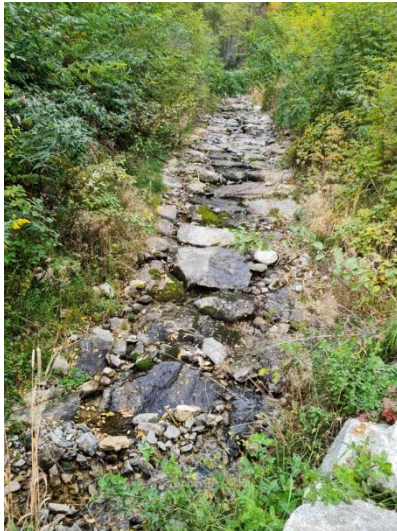
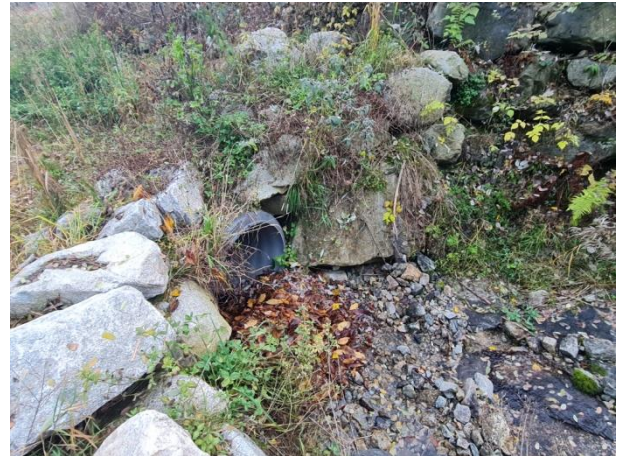
Rio Rioli

Stark schwankende, für wildbachartige Wasserläufe charakteristische Abflussmengen.

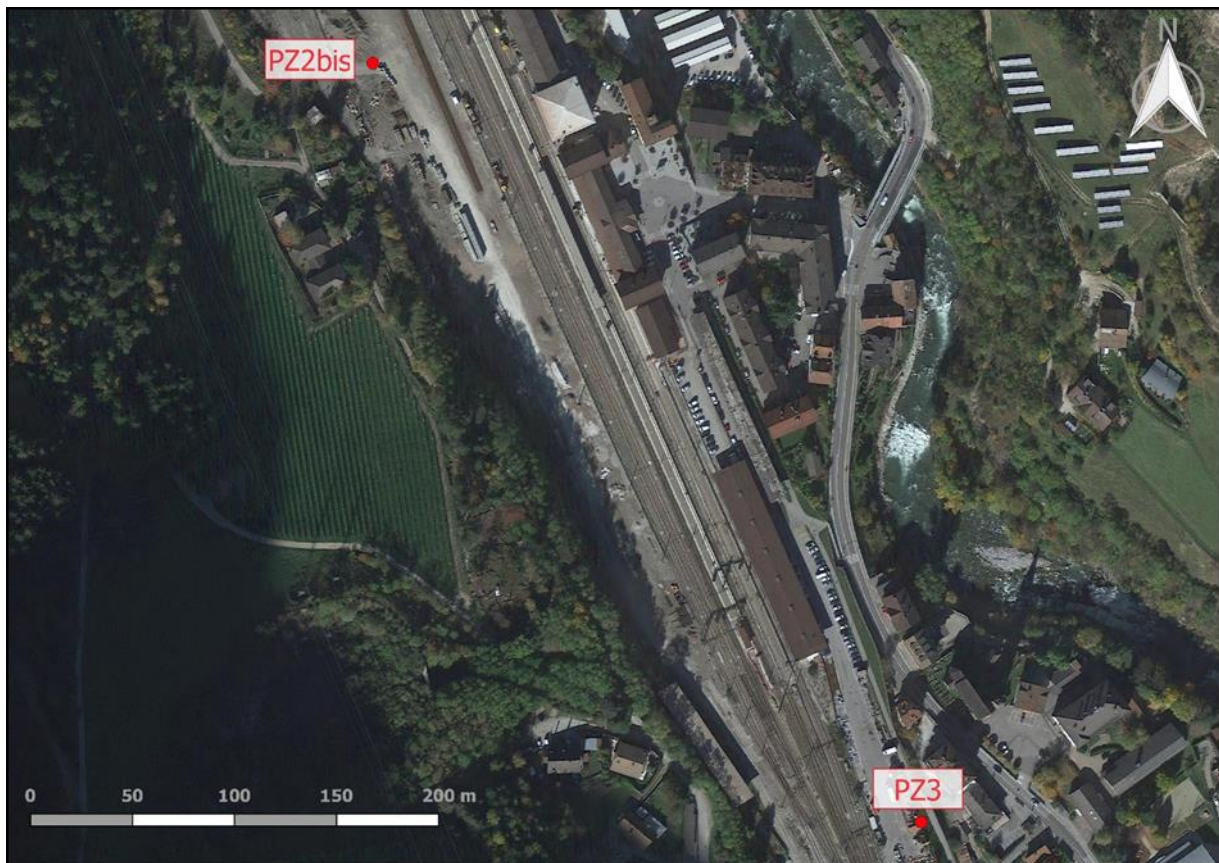
Al fine di permettere la verifica dello stato qualitativo delle acque sotterranee, nel mese di ottobre 2021 sono stati realizzati N.2 piezometri (denominati PZ2bis e PZ3), la cui ubicazione è riportata nella figura successiva.

Luftbild mit der Lage der neuen Piezometer

Ortofoto con ubicazione piezometri di nuova realizzazione.

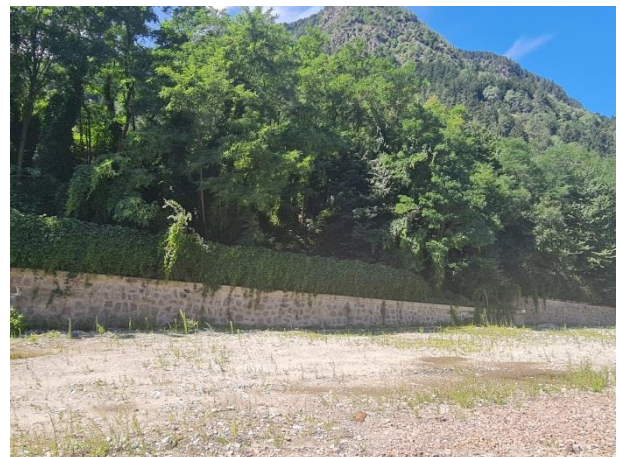
I boschi attorno alla stazione sono strutturati su superfici poco estese, verso il basso predominano le robinie che, verso l'alto lasciano il posto a bosco di abete rosso.

Le aree vegetate, al di là delle variazioni occorse stagionalmente, non hanno subito impatti correlabili alle attività di cantiere.

Vegetazione area nord ovest

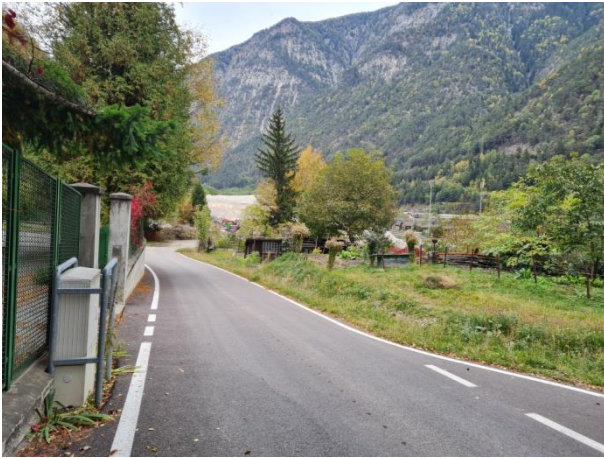
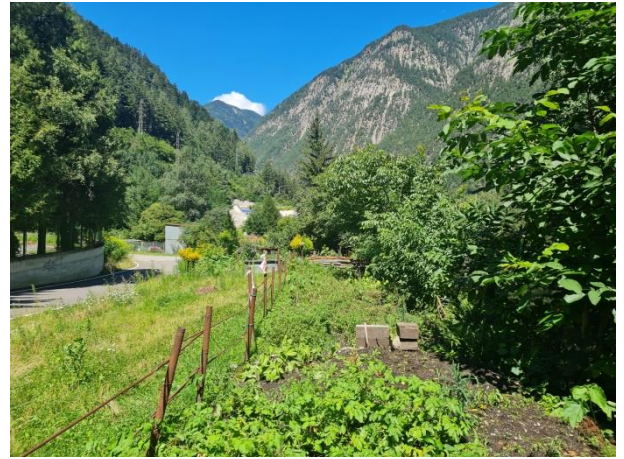
Vegetationsbedeckung außerhalb des Baustellengeländes

Vegetazione esterna all'area di cantiere

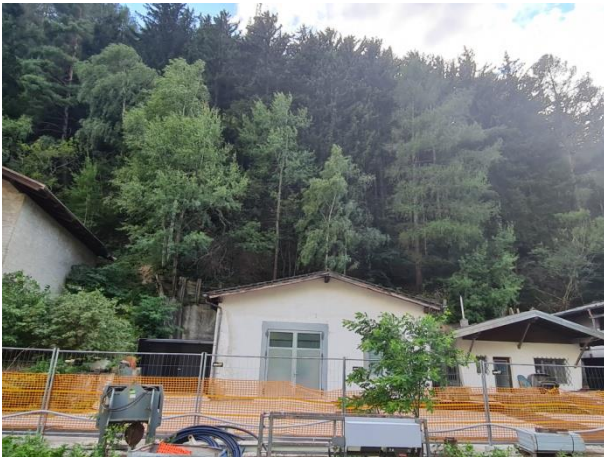
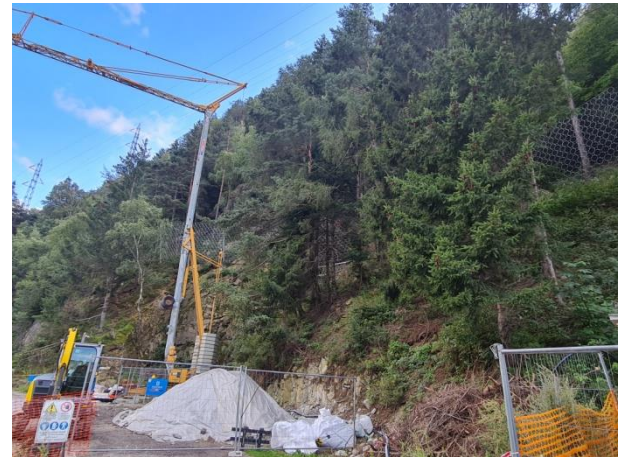
Vegetation oberhalb der Wohngebiete von Riol (südwestlicher Bereich)

Vegetazione sovrastante gli abitati di Riol (area sud ovest)

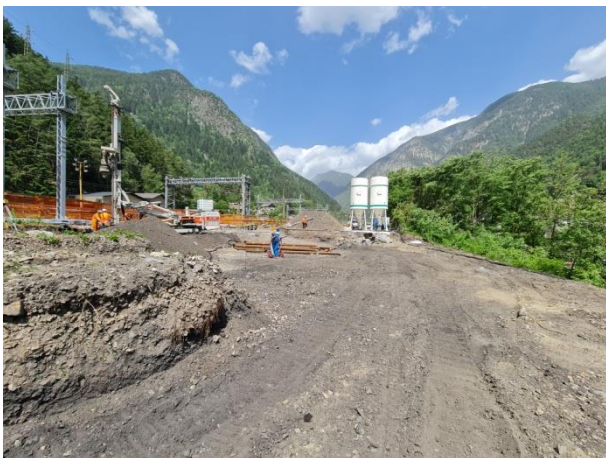
In den Baustellenbereichen gibt es keine günstigen Bedingungen für die Besiedlung durch Tiere.

Während des Berichtszeitraums wurden weder innerhalb noch außerhalb der Baustelle irgendwelche Sichtungen gemacht.

Teilsicht der Baustelle

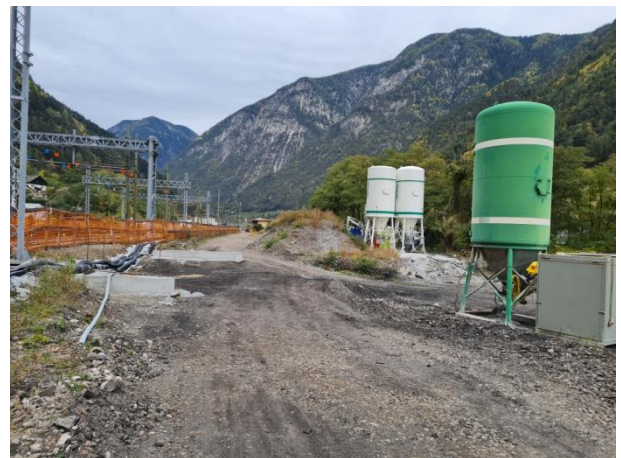
Nelle aree di cantiere non sussistono condizioni favorevoli all'insediamento faunistico.

Nel periodo in esame, sia all'interno che all'esterno dell'area di cantiere, non sono stati fatti avvistamenti di alcun tipo.

Scorcio area di cantiere

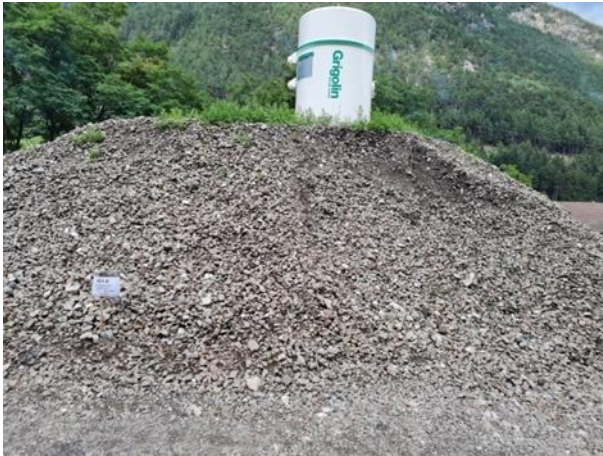
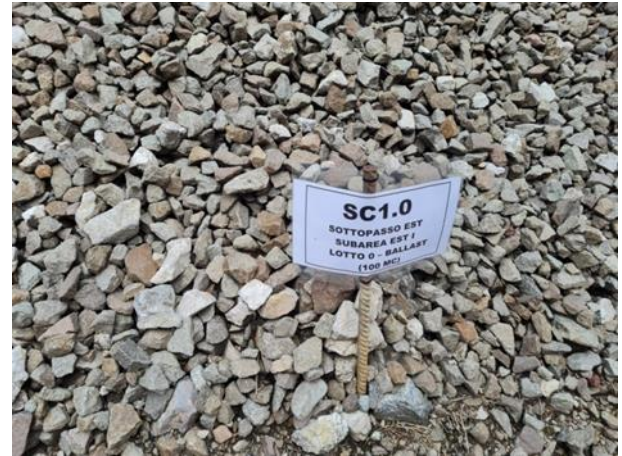
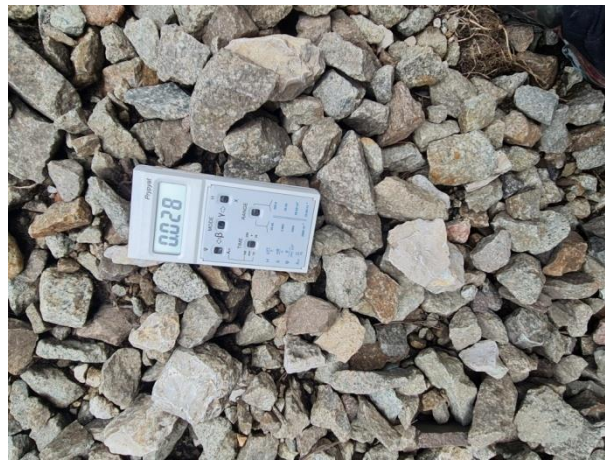
Verifica speditiva Cumulo SC 1.0

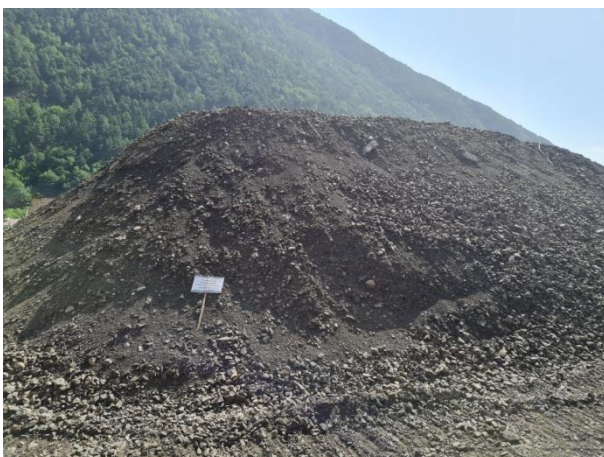
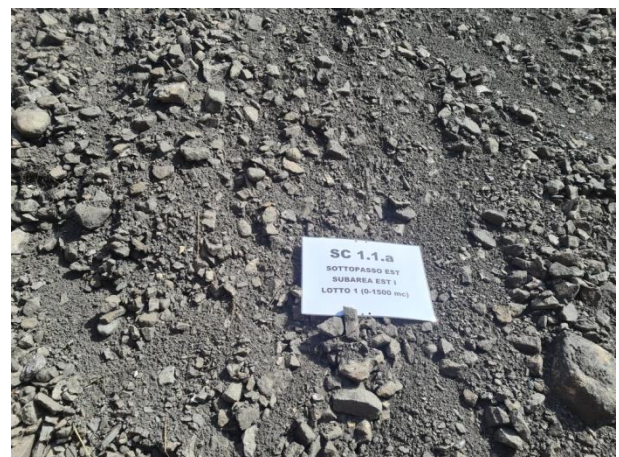
Tutti i parametri analizzati, eccetto i parametri antimonio e alluminio nel campione **SC 1.1.a**, rispettano quanto previsto dalla Deliberazione della Giunta Provinciale 9 Febbraio 2021, n. 102.

Campione SC 1.1.a.

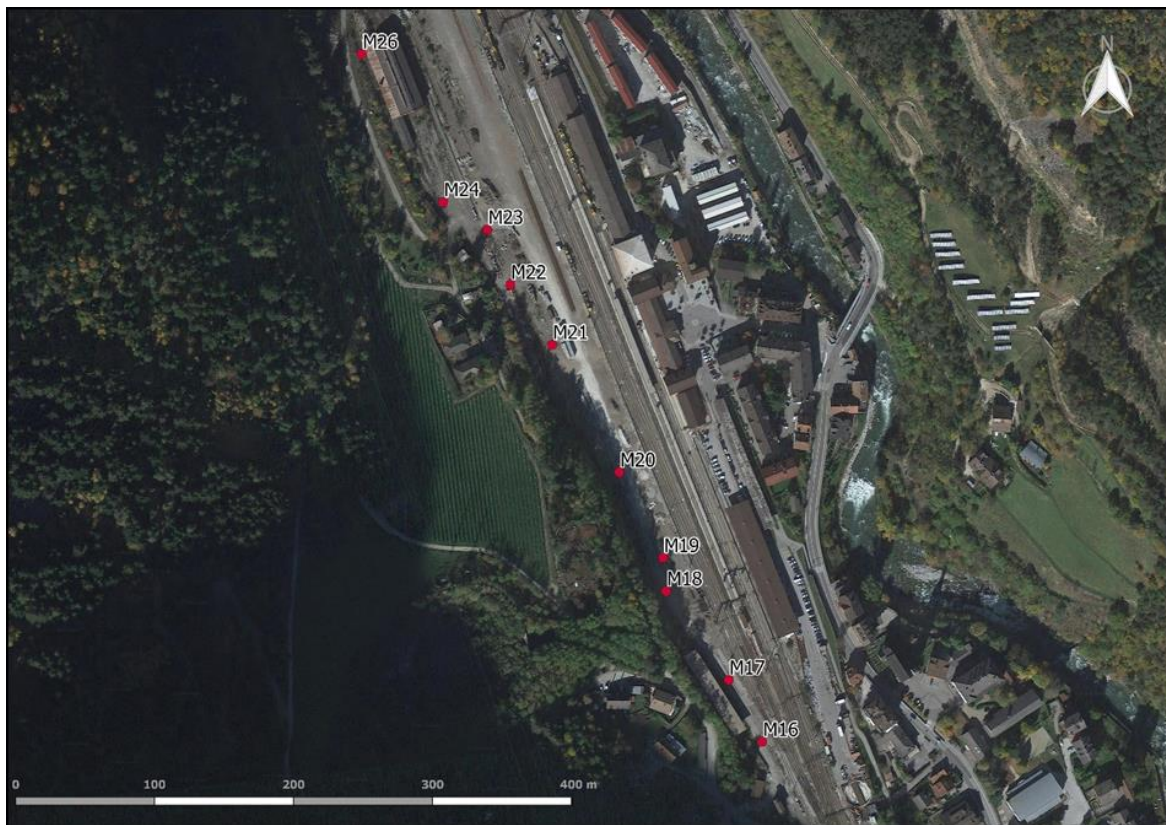
Luftbild mit Lage der Bettung.

Ortofoto con ubicazione prelievo massicciate ferroviarie.

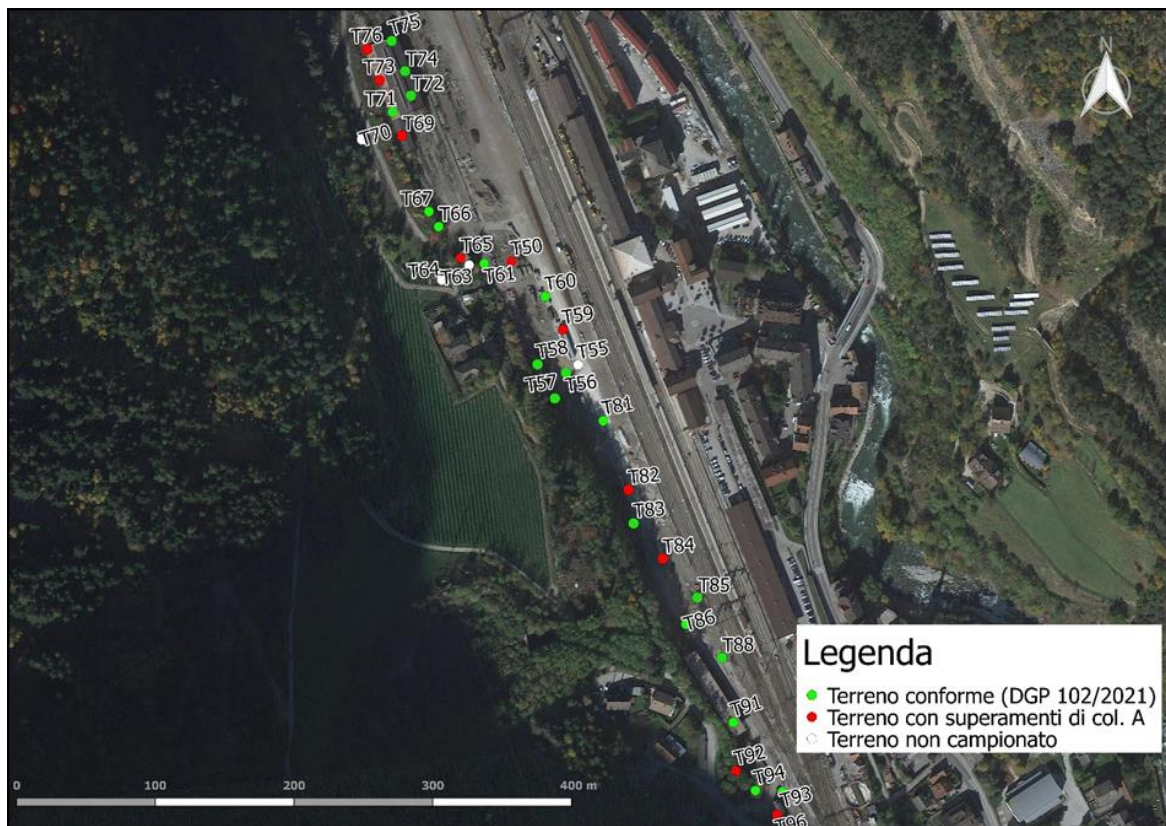
Ortofoto mit konformen Böden, Böden mit Überschreitungen und nicht beprobten Böden.

Ortofoto con i superamenti terreno delle trincee.

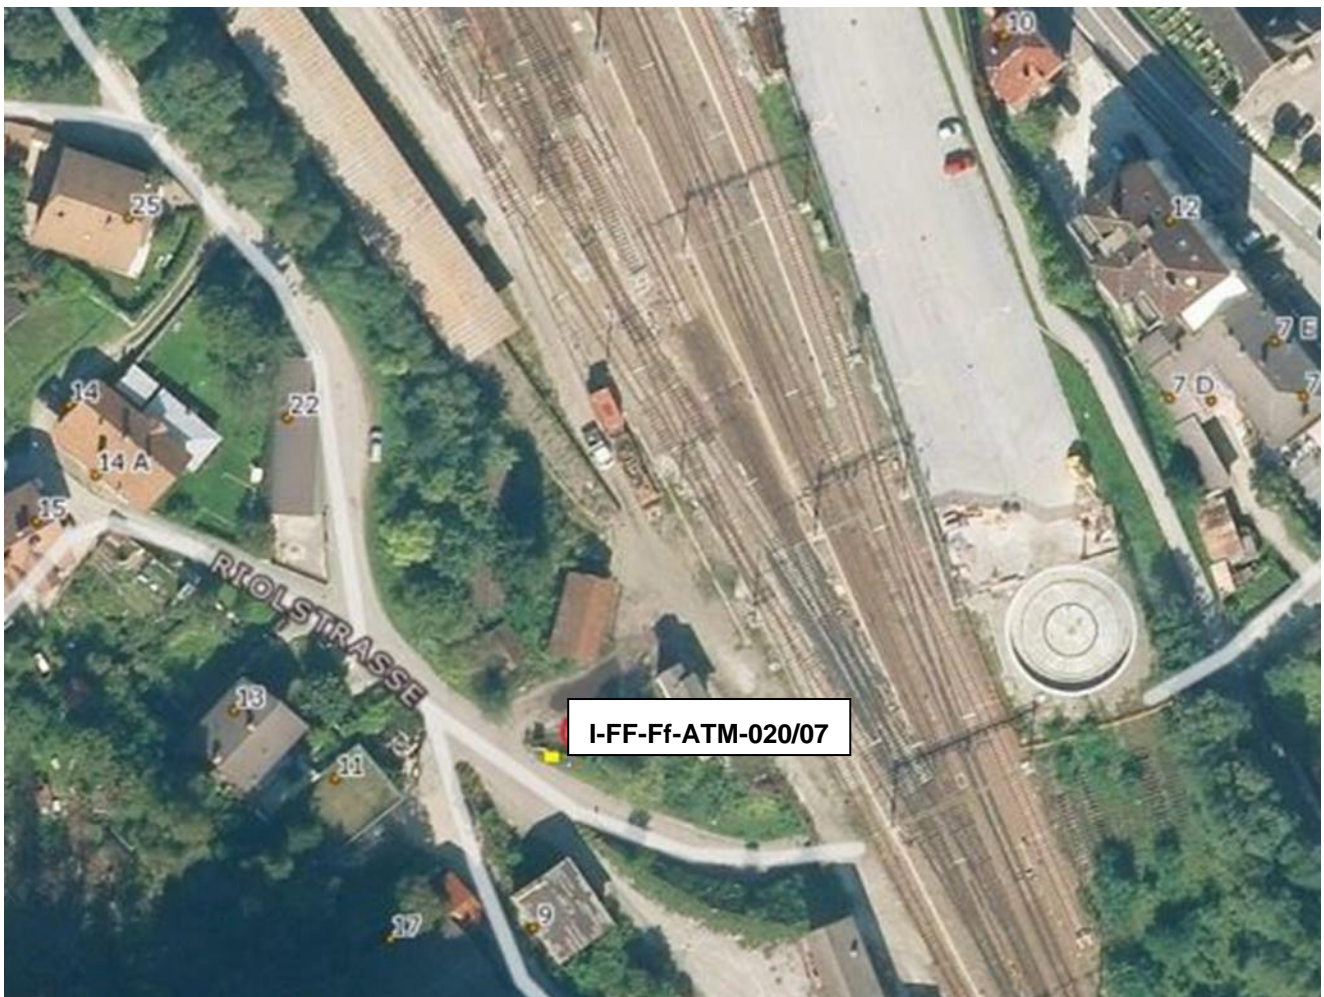
Si riporta di seguito l'ubicazione dei punti di monitoraggio.

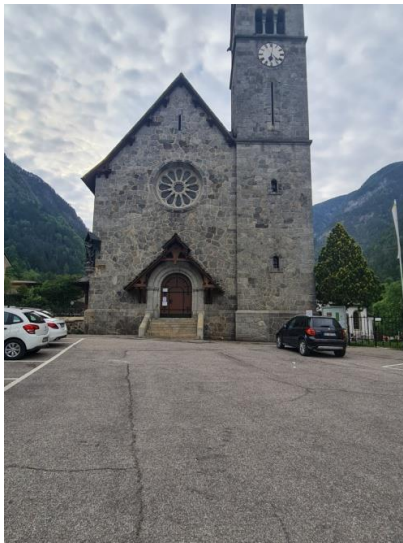
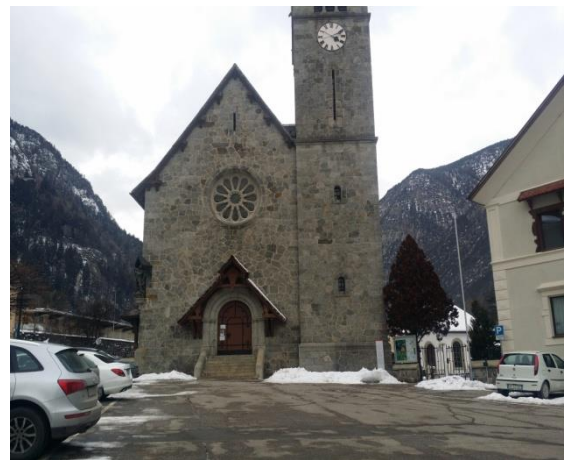
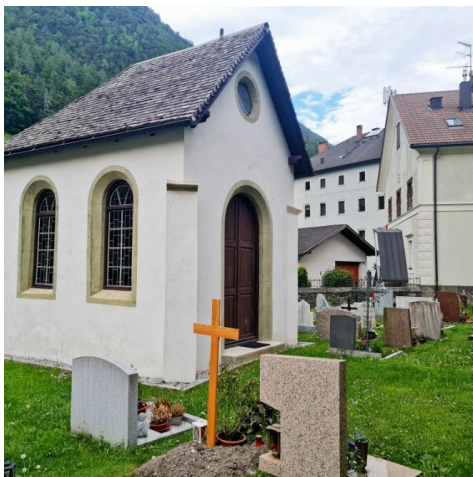
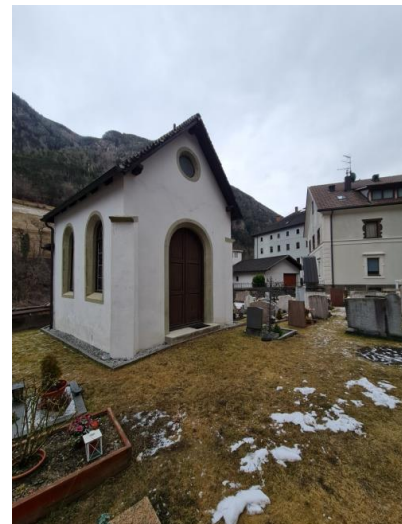
I-FF-Ff-ARC-010/06

Keine besondere Veränderung im Bezug auf der vorigen Inspektionen.

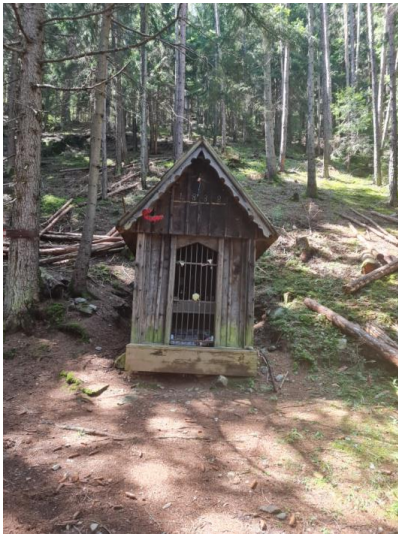
I-FF-Ff-ARC-020/06

Keine besondere Veränderung im Bezug auf der vorigen Inspektionen.

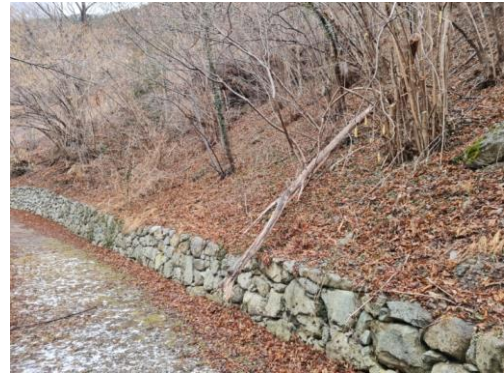
I-FF-Ff-ARC-030/06

Keine besondere Veränderung im Bezug auf der
vorigen Inspektionen.
