AUTOSTRADA (A1): MILANO-NAPOLI

AMPLIAMENTO ALLA TERZA CORSIA
NEL TRATTO INCISA - VALDARNO

INDAGINI GEOGNOSTICHE IN SITO - PROGETTO ESECUTIVO
(GALLERIA BRUSCHETO ESISTENTE)

RELAZIONE TECNICA

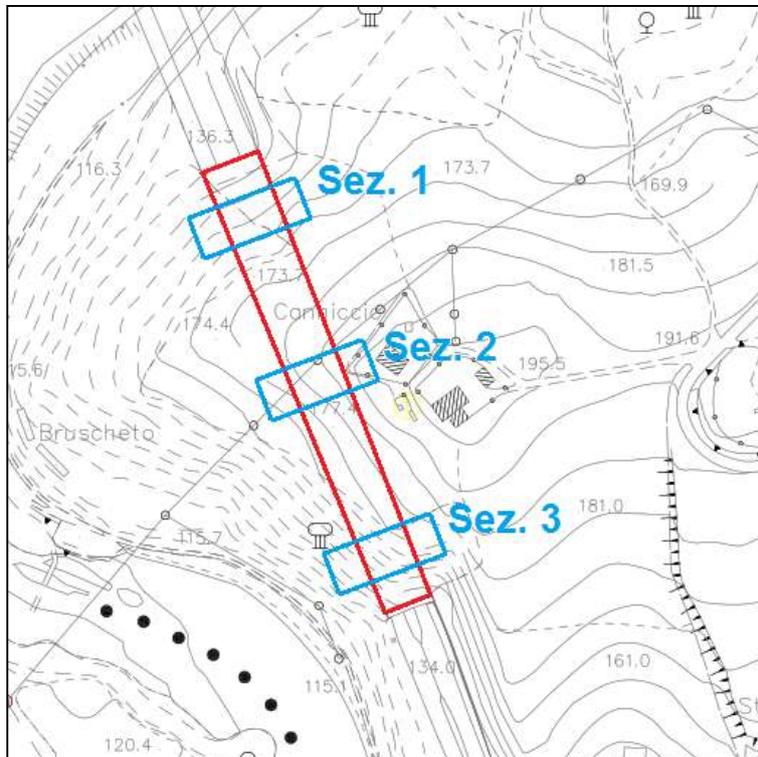
Figura 1.2 - Ubicazione indicativa delle sezioni della galleria

Lungo la galleria sono state individuate n. 3 sezioni (*Figura 1.2*) numerate in conseguenza della progressiva chilometrica dell'autostrada (che procede da N verso S):

- Sezione 1: km 318+715, a Nord
- Sezione 2: km 318+840, al centro
- Sezione 3: km 318+980, a Sud

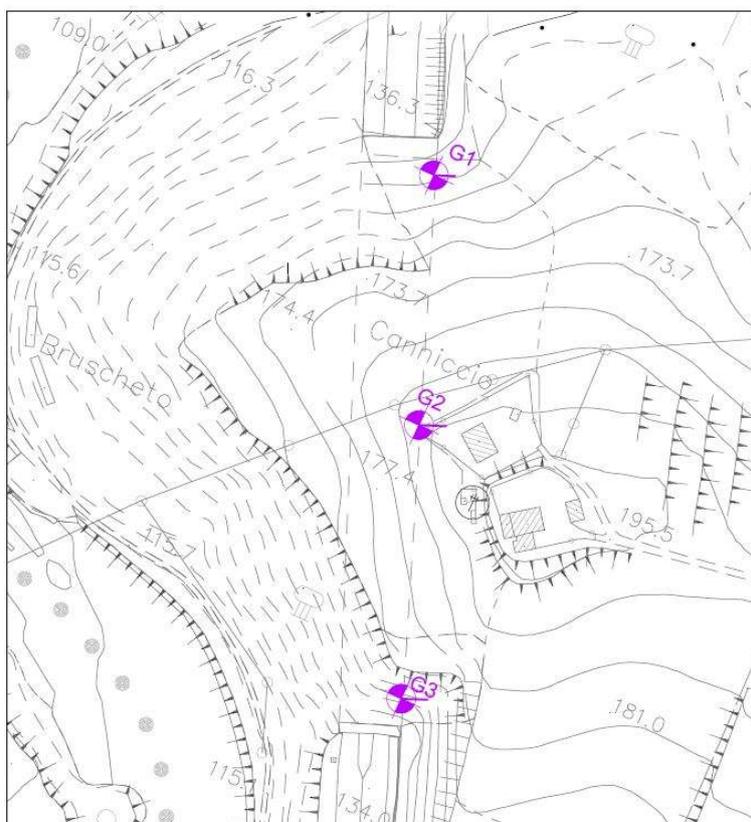
Figura 2.1 - Ubicazione sondaggi

I sondaggi orizzontali G1, G2 e G3 sono stati ubicati a circa 1 m dal piano stradale sul piedritto destro della galleria (carreggiata nord).

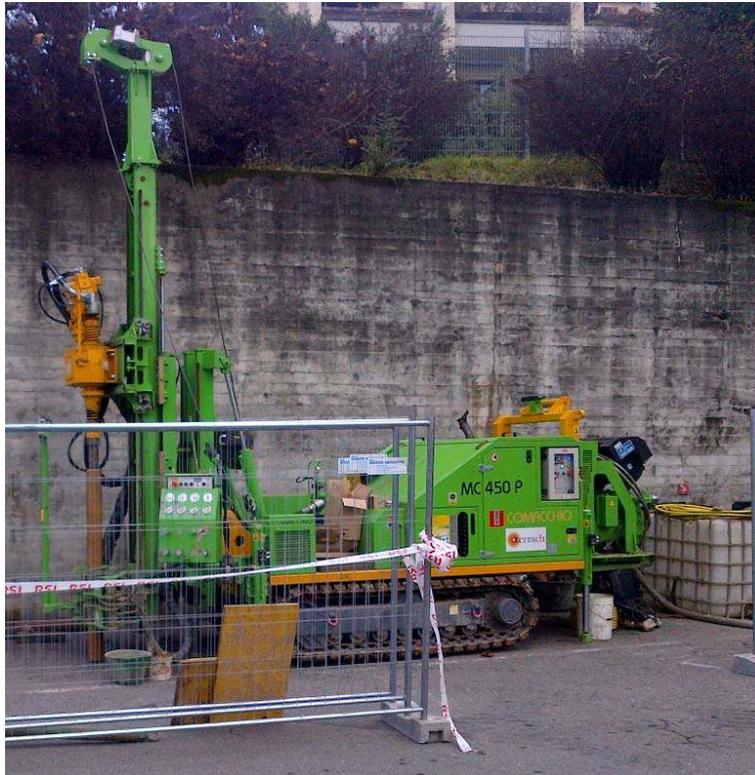
Figura 2.2 – Sonda COMACCHIO MC 450P

Sonda **COMACCHIO MC 450P** (Figura 2.2)

- Peso complessivo: 9700 daN; forza massima di spinta 4500 daN, forza massima di tiro 6500 daN;
- testa di rotazione CT 46.3, peso 300 kg, coppia 1045 / 650 / 325 / 400 / 250 / 125 daNm, velocità di rotazione 60 / 95 / 190 / 155 / 250 / 500 rpm;
- mast TIPO 074A, corsa utile 3500 mm
- pompa fango TRIPLEX TR200, portata massima 200 l/min, pressione 45 bar;
- organo di servizio modello TN18, tiro nominale 2000 daN, capacità 30 m;
- gruppo morsa svitatore: diametri di presa min/max 45/300 mm;
- motore diesel JOHN DEERE 4045HF285, potenza 86 kW a 2200 rpm;
- predisposizione per installazione di registratore dei parametri di perforazione.

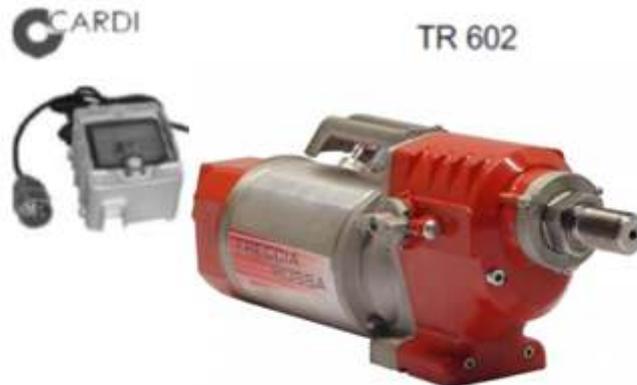
Figura 3.2 - Carotatrice elettrica CARDI TR602

Modello CARDI TR602 con sistema, trasportabile a mano (*Figura 3.2*):

- Tensione: 220 V
- Potenza: 300 W
- Forza massima: 550 kg
- Velocità massima: 7 mm/min

- Corsa massima: 1000 mm

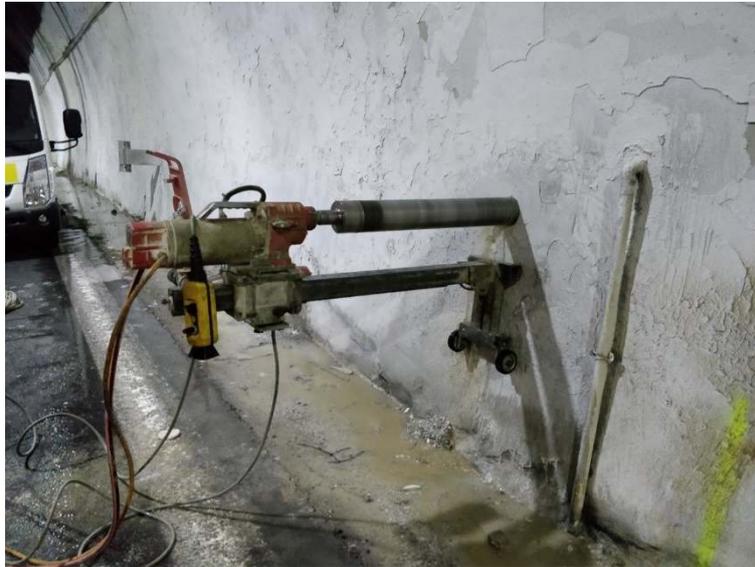
Figura 3.3 - Procedura di carotaggio

La perforazione a carotaggio continuo è stata eseguita con tubi a carotaggio continuo con \varnothing_{est} 101 mm con corona diamantata (*Figura 3.3*), utilizzando come fluido di perforazione acqua prelevata con pompa sommersa da vasche di accumulo trasportate in cantiere.

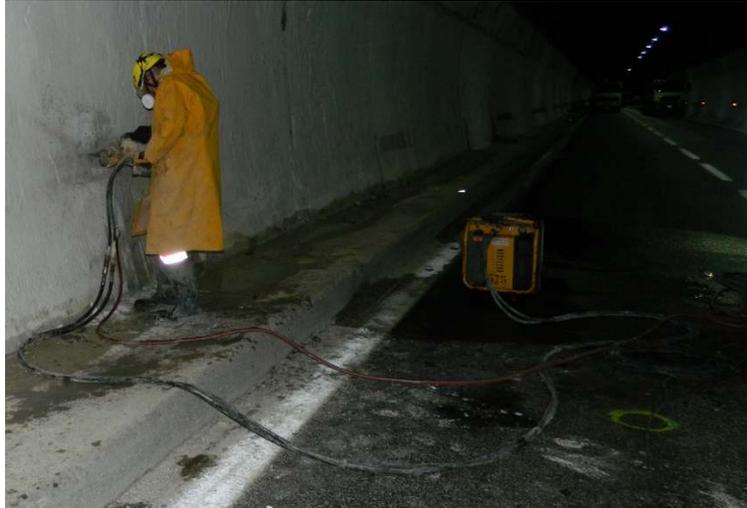
Figura 4.3 - Sega idraulica Partner K3500 con centralina idraulica

Sega idraulica a corona circolare diamantata Partner K3500 (*Figura 4.3*)

- profondità di taglio: 260 mm
- Diametro del disco: 350mm

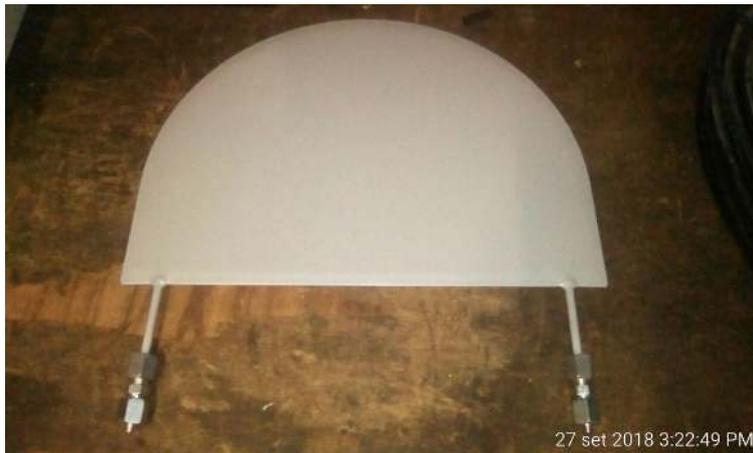
Figura 4.4 - Martinetto piatto Novatest 350x260 mm

Martinetto piatto: NOVATEST Modello MPSM350260 (*Figura 4.4*)

- forma: circolare per troncatrice
- larghezza: 350 x 260 mm
- spessore: 3.5 mm
- area: 2347cm²
- Km = 0.82

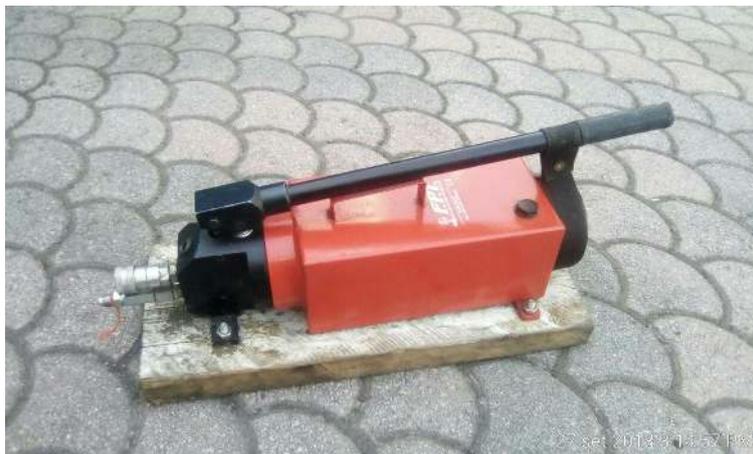
Figura 4.5 - Pompa idraulica manuale

Pompa idraulica manuale: FPT PMS - 3,5/L3 (*Figura 4.5*)

- fluido di prova: miscela olio idraulico (1) e kerosene (10);
- pressione massima: 700 bar
- capacità serbatoio: 3 L

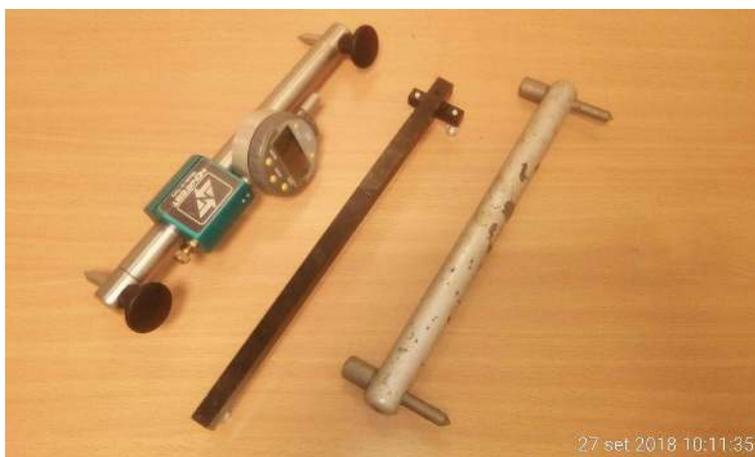
Figura 4.6 - Deformometro NOVATEST con regoli di taratura

Deformometro meccanico removibile NOVATEST DN250/10 (Figura 4.6)

- corsa 12.5 mm;
- risoluzione 0.001 mm;
- base 250 mm.

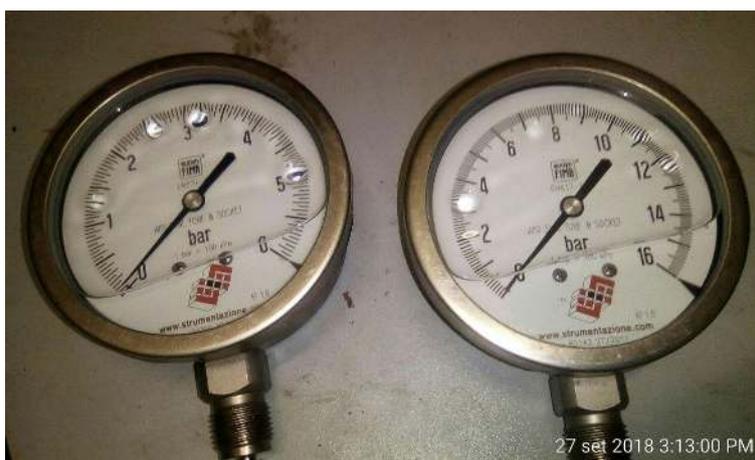
Figura 4.7 - Manometri Nuova Fima da 6 e 16 bar

Nuova Firma EN 837 (Figura 4.7)

- manometro in acciaio con attacco radiale da $\frac{1}{2}$ ";
- campo di misura: 0-6 bar e 0-16 bar;
- accuratezza: $\pm 0.25\%$;
- intervallo minimo: 0.05 bar e 0.1 bar.

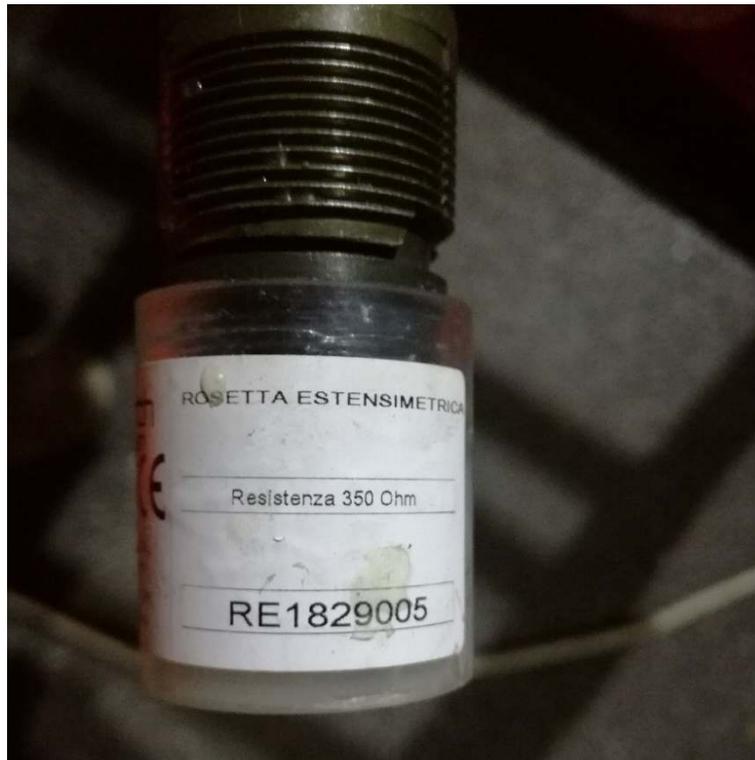
Figura 5.4 - Doorstopper

Per la misura delle deformazioni delle carote sono state utilizzate delle rosette estensimetriche (doorstopper) Earth System (*Figura 5.4*), composte da un connettore multipolare e una basetta HBM. La basetta dispone di 3 estensimetri da 6 mm con resistenza nominale 350 Ω e disposizione a Y 0°-45°-90° (*Figura 5.5*).

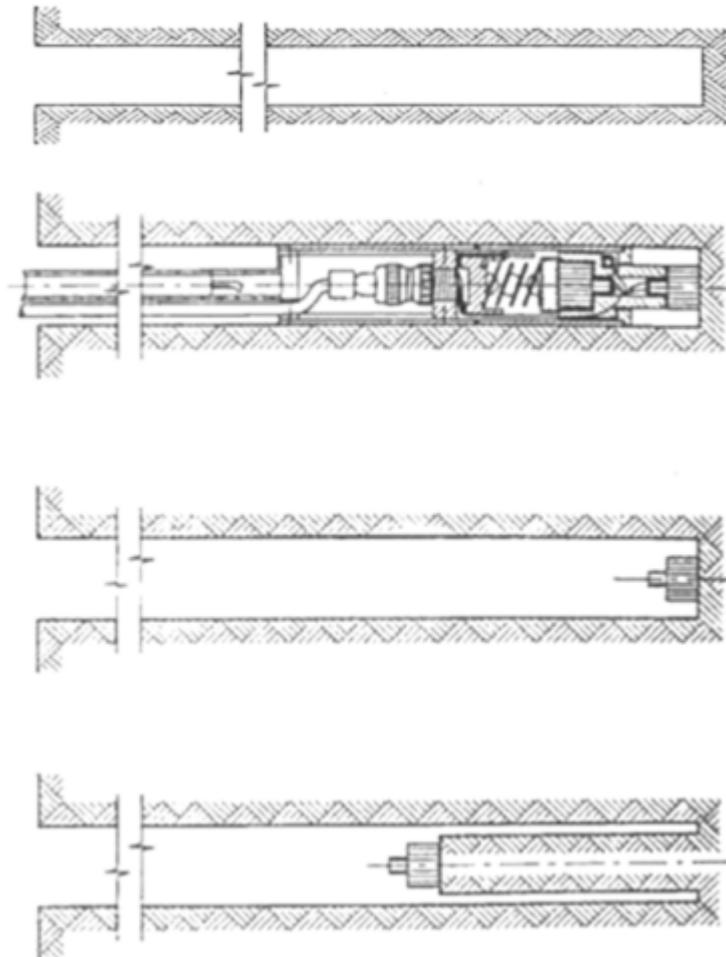
Figura 5.6 - Fasi della prova doorstopper

La tecnica di prova consiste nell'incollare la rosetta estensimetrica sulla superficie indisturbata del calcestruzzo, misurare il valore di zero delle resistenze dei tre estensimetri, sovracarotare la porzione di calcestruzzo con la rosetta, in modo da isolarla dal campo di sforzo cui è sottoposta e permetterle di

espandersi, e infine effettuare una seconda lettura, a rilascio tensionale avvenuto (Figura 5.6).

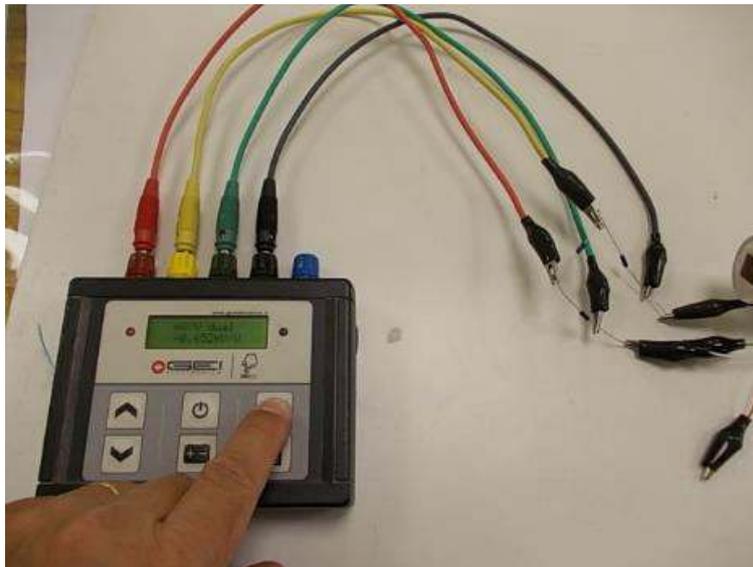
Figura 5.8 - Centralina di misura con ponte di Wheatstone

L'estensimetro reagisce alla deformazione e restituisce una variazione di resistenza (in ohm), che viene stata misurata con una apposita centralina, come una variazione di tensione (in volt) su un ponte di Wheatstone.

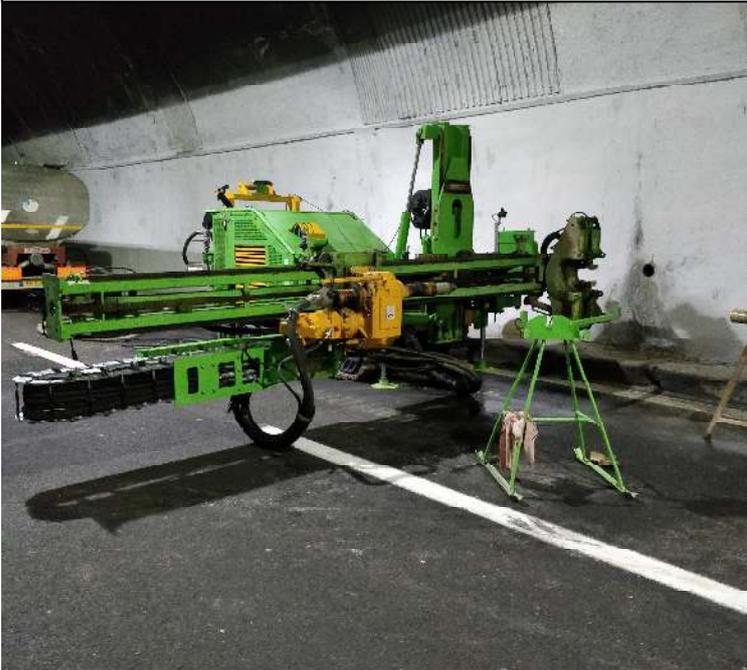
Progressiva chilometrica autostrada

318 km + 715

Committente: SPEA Engineering S.p.A.	Sondaggio: G1
Riferimento: A1-Incisa-Valdarno. Progetto esecutivo terza corsia.	Data: 25-26/06/2018
Coordinate: prog. km 318+715 c.a. Galleria Bruschetto carr. Nord	Quota: ND
Perforazione: A rotazione a carotaggio continuo orizzontale

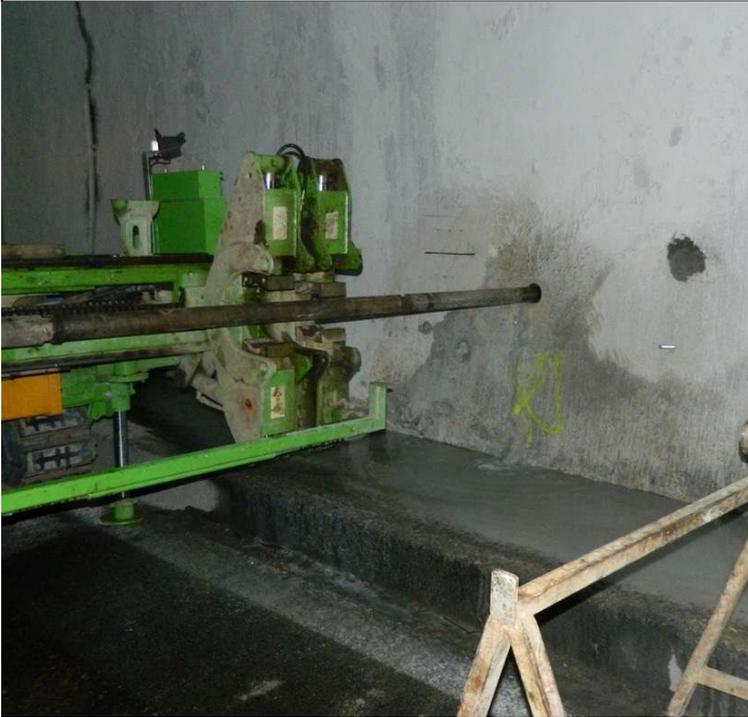
Progressiva chilometrica autostrada

318 km + 840

Committente: SPEA Engineering S.p.A.	Sondaggio: G2
Riferimento: A1-Incisa-Valdarno. Progetto esecutivo terza corsia.	Data: 27-29/06/2018
Coordinate: prog. km 318+840 c.a. Galleria Bruschetto carr. Nord	Quota:
Perforazione: A rotazione a carotaggio continuo

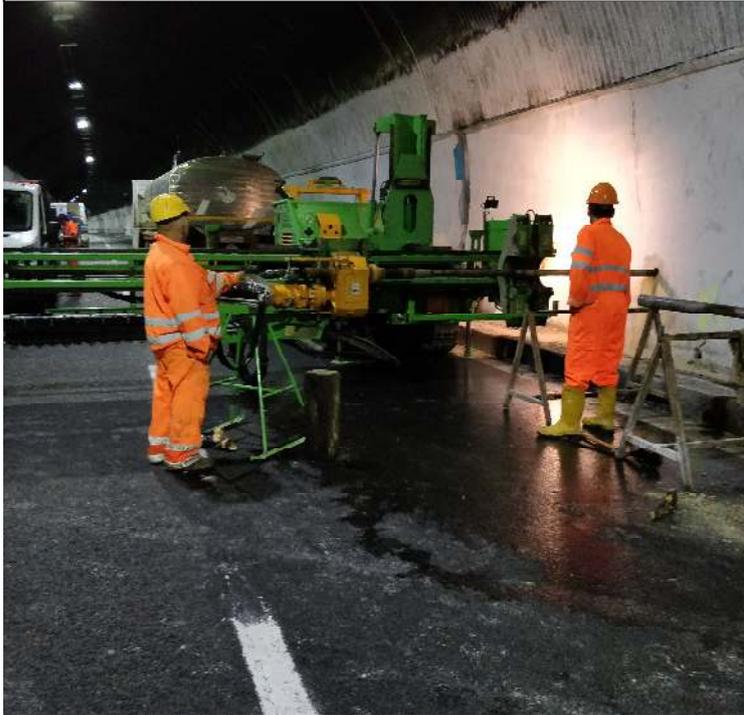
Progressiva chilometrica autostrada

318 km + 985

Committente: SPEA Engineering S.p.A.	Sondaggio: G3
Riferimento: A1-Incisa-Valdarno. Progetto esecutivo terza corsia.	Data: 02-03/07/2018
Coordinate: prog. km 318+980 Galleria Bruschetto carr. Nord	Quota: ND
Perforazione: A rotazione a carotaggio continuo orizzontale

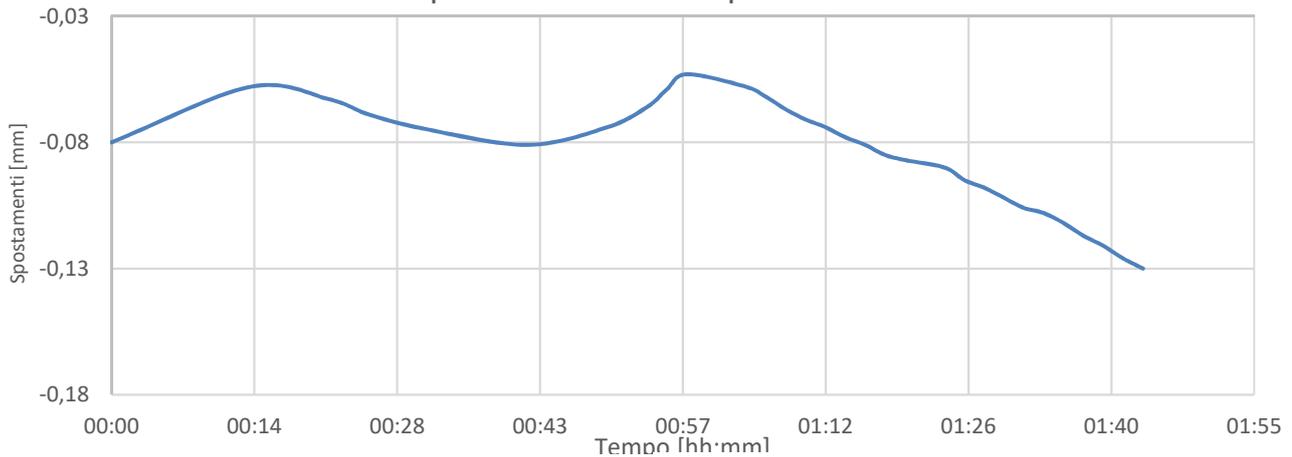
Spostamenti nel tempo

- 1° fase di carico
- scarico
- 2° fase di carico
- retta di carico con equazione

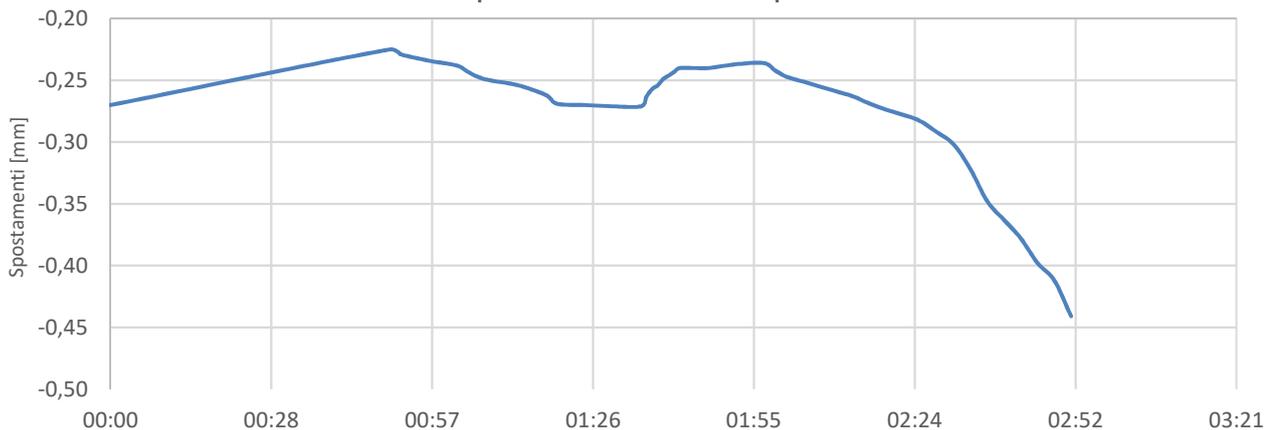
Spostamenti nel tempo

- 1° fase di carico
- 2° fase di carico
- scarico
- retta di carico con equazione

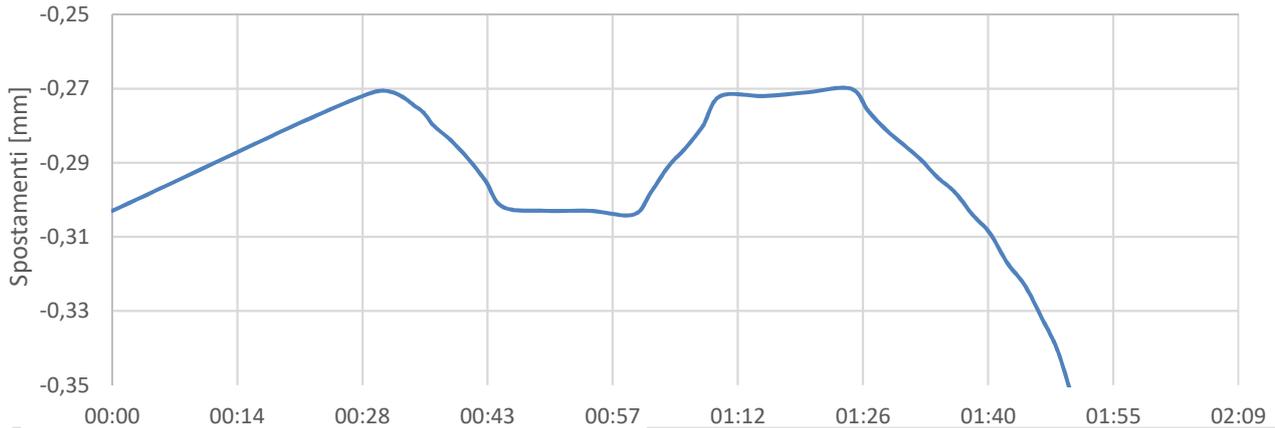
Spostamenti nel tempo

- 1° fase di carico
- 2° fase di carico
- scarico
- retta di carico con equazione
