**PROGETTO DEFINITIVO PER LA REALIZZAZIONE DI UN IMPIANTO AGRO-FOTOVOLTAICO DELLA POTENZA DI PICCO IN DC PARI A 32.503,77 KWp e MASSIMA IN IMMISIONE IN AC PARI A 25.000 KW E RELATIVE OPERE DI CONNESSIONE IN LOCALITA' "Mass.a Duanera 1a"**

ELABORATO N. SI01_rev1	RELAZIONI PERCETTIVE TRA L'IMPIANTO FOTOVOLTAICO E I BENI ARCHITETTONICI TUTELATI ED ALLE SEGNALAZIONI ARCHITETTONICHE INDIVIDUATE IN RELAZIONE DEI BENI CULTURALI DELLA REGIONE PUGLIA	Scala /
---------------------------	---	------------

## **6 RELAZIONI PERCETTIVE TRA L'IMPIANTO FOTOVOLTAICO E I BENI ARCHITETTONICI TUTELATI E ALLE SEGNALAZIONI ARCHITETTONICHE INDIVIDUATE IN RELAZIONE AL PPTR DELLA REGIONE PUGLIA.**

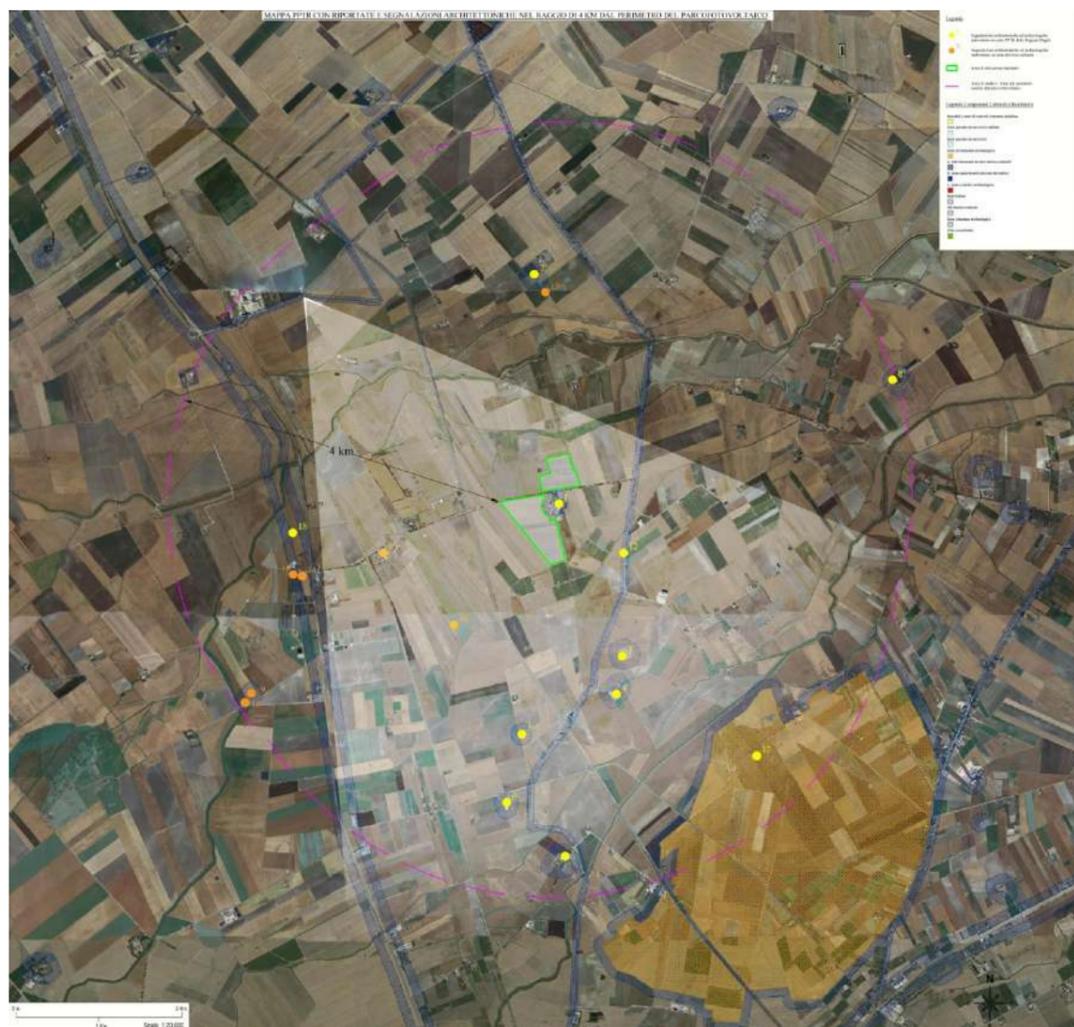
ORTOFOTO DELL'AREA DI PROGETTO-IN VERDE È INDICATO L'IMPIANTO DI PROGETTO; IN BIANCO I CONI OTTICI RELATIVI ALLE FOTO EFFETTUATE PER LA VERIFICA DI PERCEZIONE DELL'IMPIANTO.

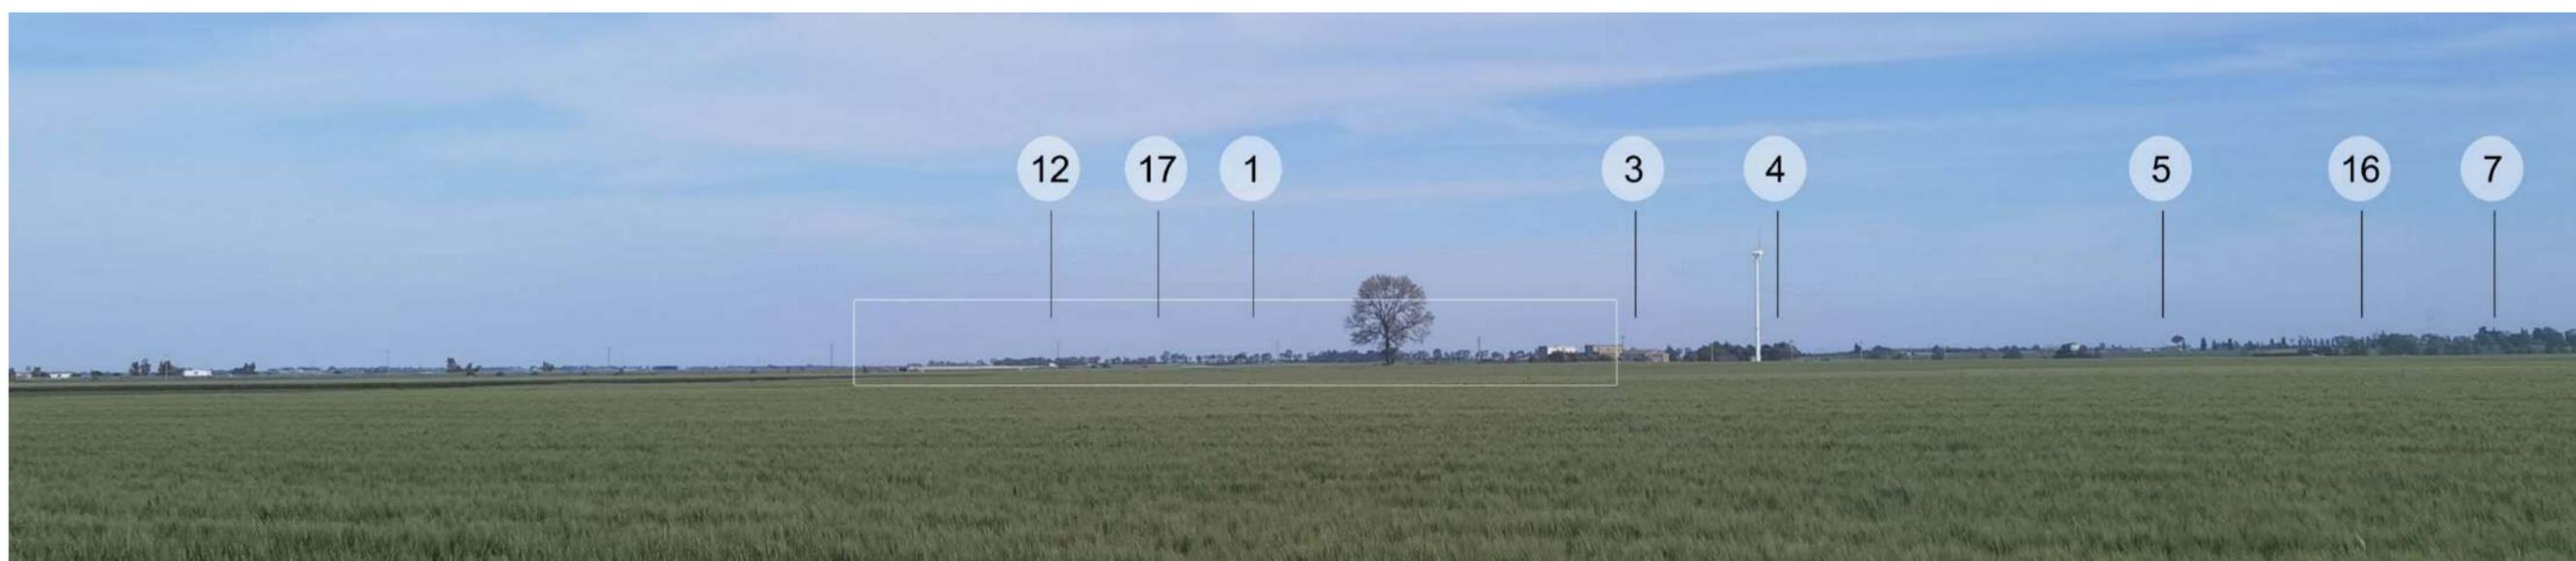
V1

Nelle viste in direzione sud, abbiamo una percezione praticamente nulla dell'area a sud della strada podereale che separa i due lotti, per la presenza del doppio filare di alberi su quest'ultima (V1). In aggiunta, la morfologia pianeggiante di questa zona preclude la visibilità dei beni architettonici posti a sud dell'impianto.

Pertanto per i beni n. 3, 4, 5, 6 e 7, inclusi nel cono ottico di riferimento, la presenza dell'impianto fotovoltaico di progetto non determina alcuna interferenza nella percezione visiva (di fatto tali beni non sono visibili a prescindere dall'impianto stesso).

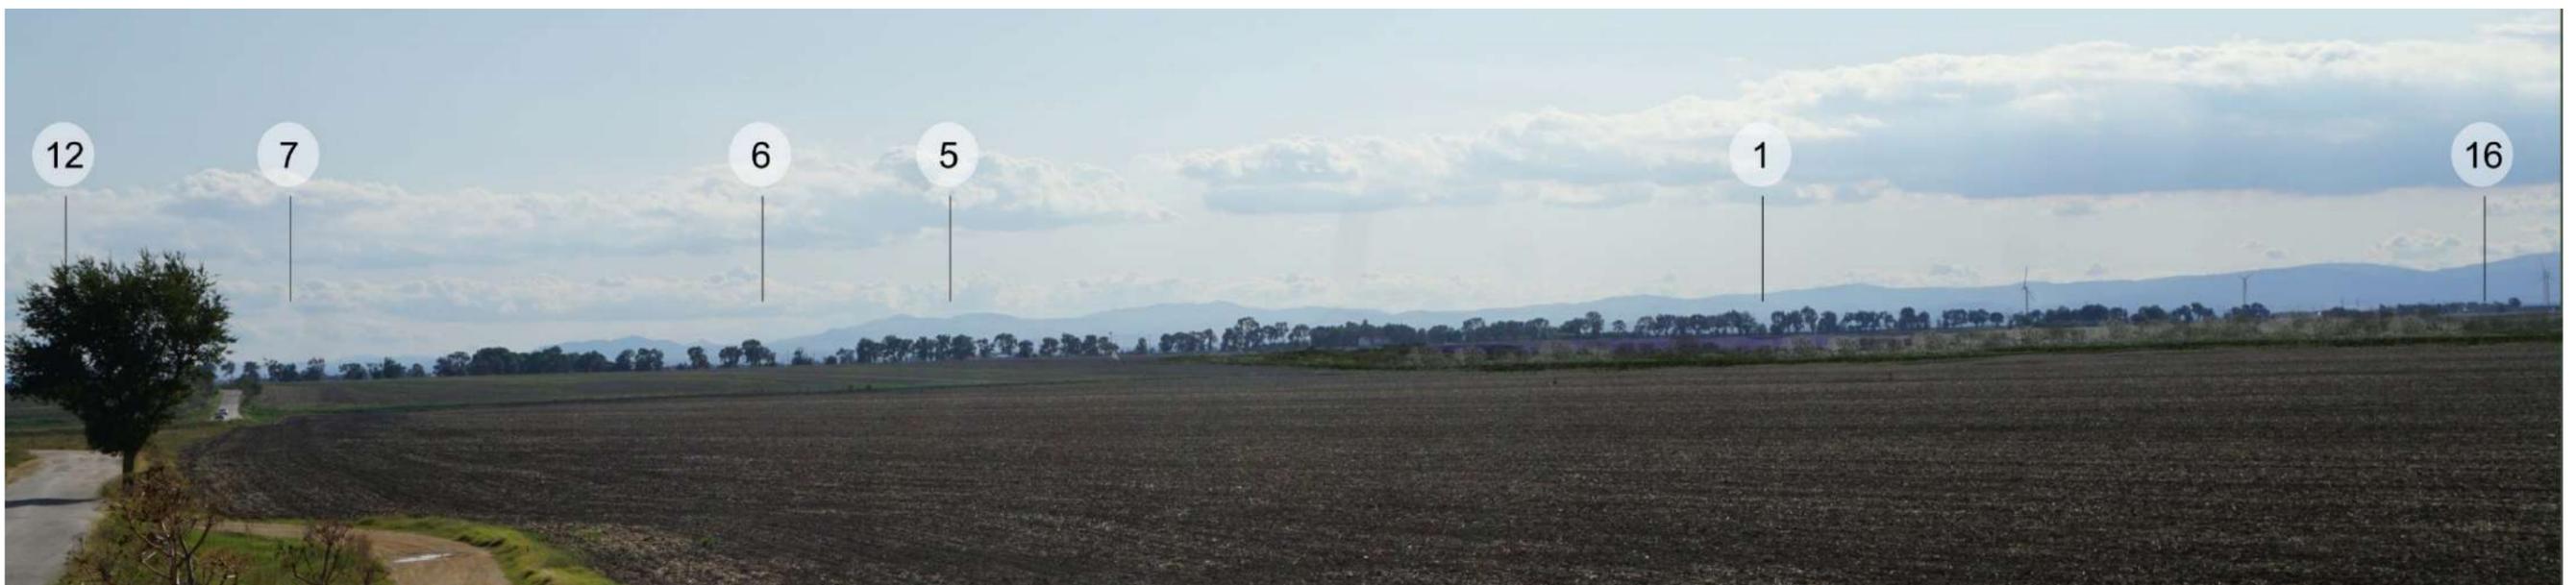
Nelle viste in direzione sud, abbiamo una percezione praticamente nulla dell'area a sud della strada podereale che separa i due lotti, per la presenza del doppio filare di alberi su quest'ultima (V6). In aggiunta, anche in questo caso, la morfologia pianeggiante di questa zona preclude la visibilità dei beni architettonici posti a sud dell'impianto a prescindere dalla presenza di quest'ultimo.

Pertanto per i beni n. 1, 3, 4, 6, 7, 9, 10, 11, 14, 15 e 16, come individuati nel cono ottico n. 6, non si segnalano interferenze significative nella percezione visiva eventualmente causate dall'impianto fotovoltaico di progetto.

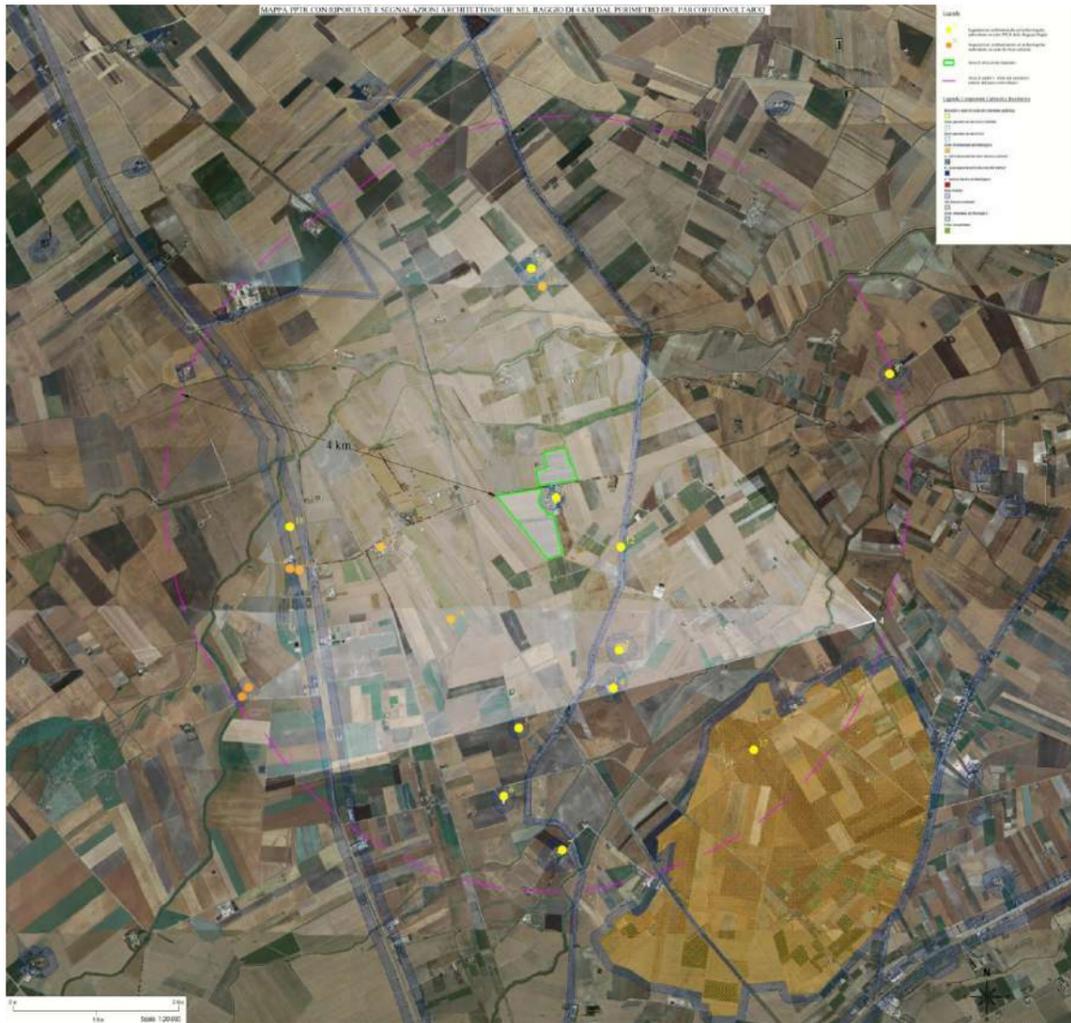
ORTOFOTO DELL'AREA DI PROGETTO-IN VERDE È INDICATO L'IMPIANTO DI PROGETTO; IN BIANCO I CONI OTTICI RELATIVI ALLE FOTO EFFETTUATE PER LA VERIFICA DI PERCEZIONE DELL'IMPIANTO.

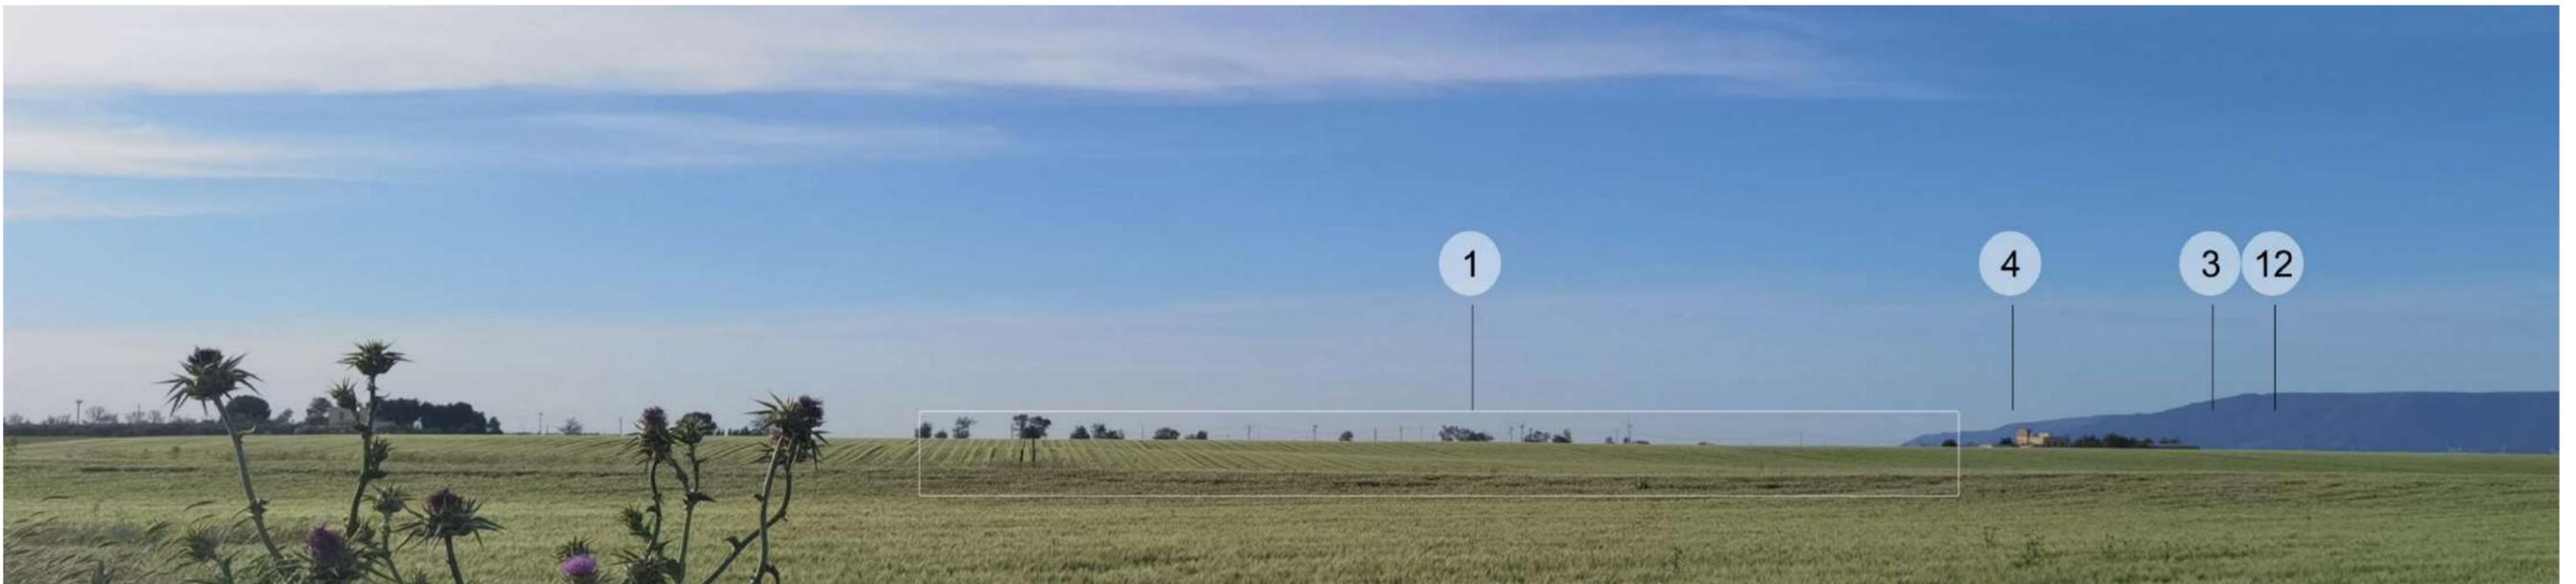
V5

Nelle viste da sud verso i futuri campi fotovoltaici, come nella vista V5, la morfologia del suolo non ne consente la visione. In particolare in questa vista i beni 3-4-5 non sono

visibili e la loro percezione non è influenzata dal futuro impianto fotovoltaico.

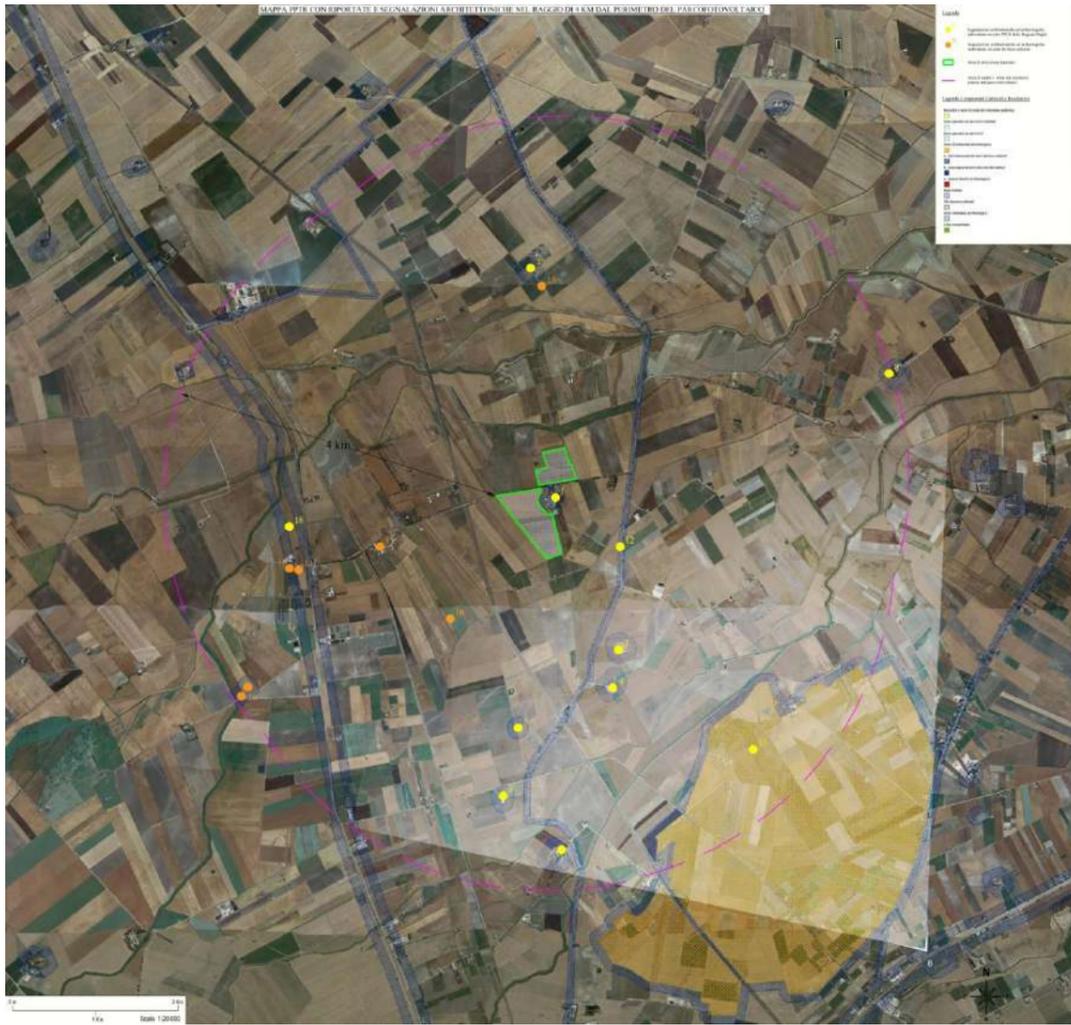
ORTOFOTO DELL'AREA DI PROGETTO-IN VERDE È INDICATO L'IMPIANTO DI PROGETTO; IN BIANCO I CONI OTTICI RELATIVI ALLE FOTO EFFETTUATE PER LA VERIFICA DI PERCEZIONE DELL'IMPIANTO.

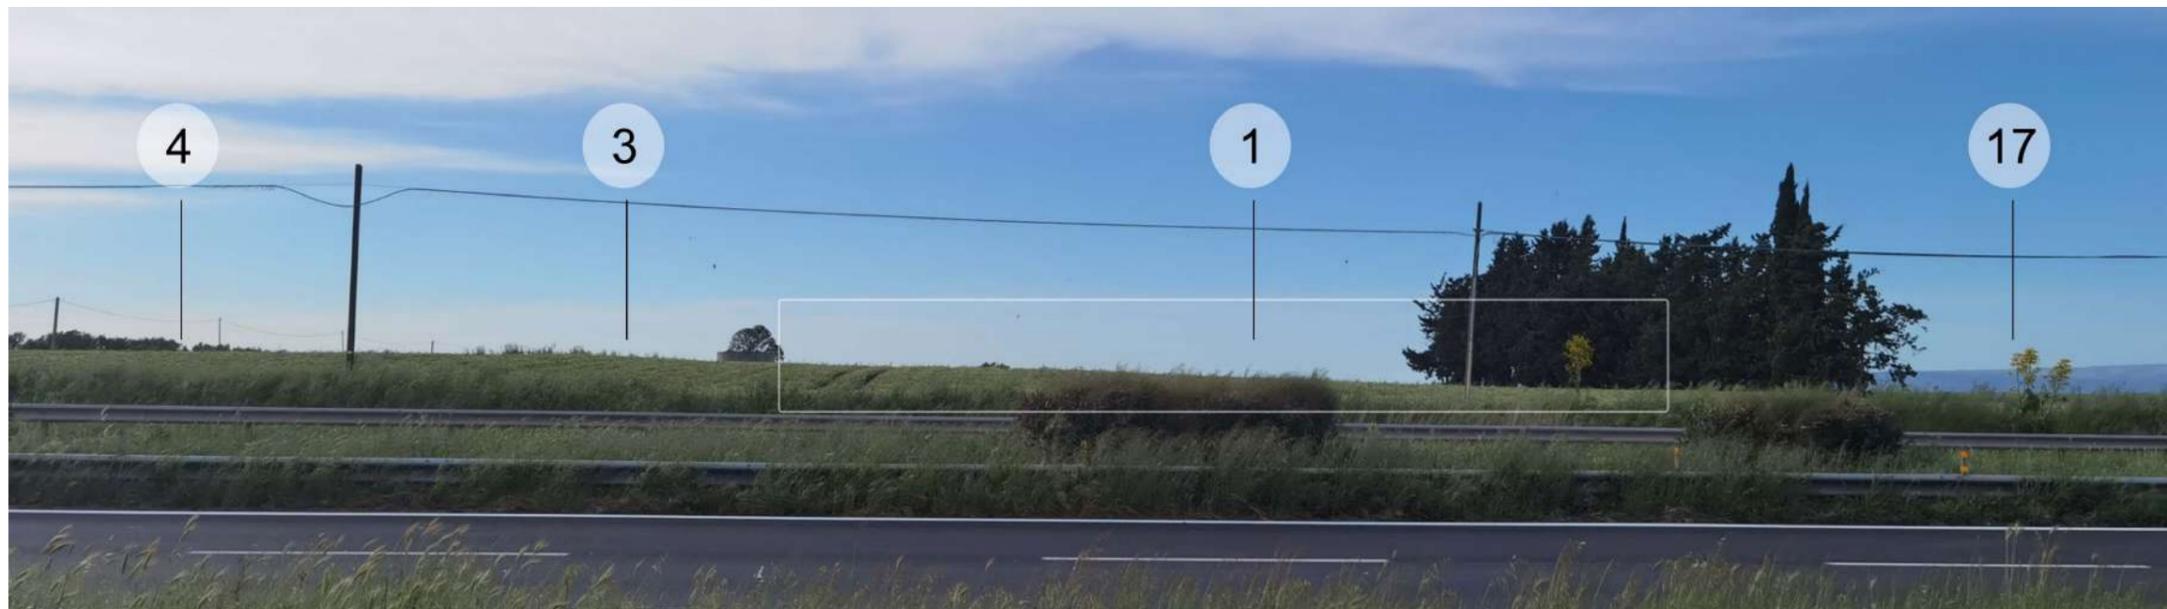
Nelle viste del tipo V6, in considerazione della morfologia del territorio, non è visibile né il futuro impianto fotovoltaico, né lo sono i beni architettonici vincolati di cui valutare l'interferenza nella percezione visiva.

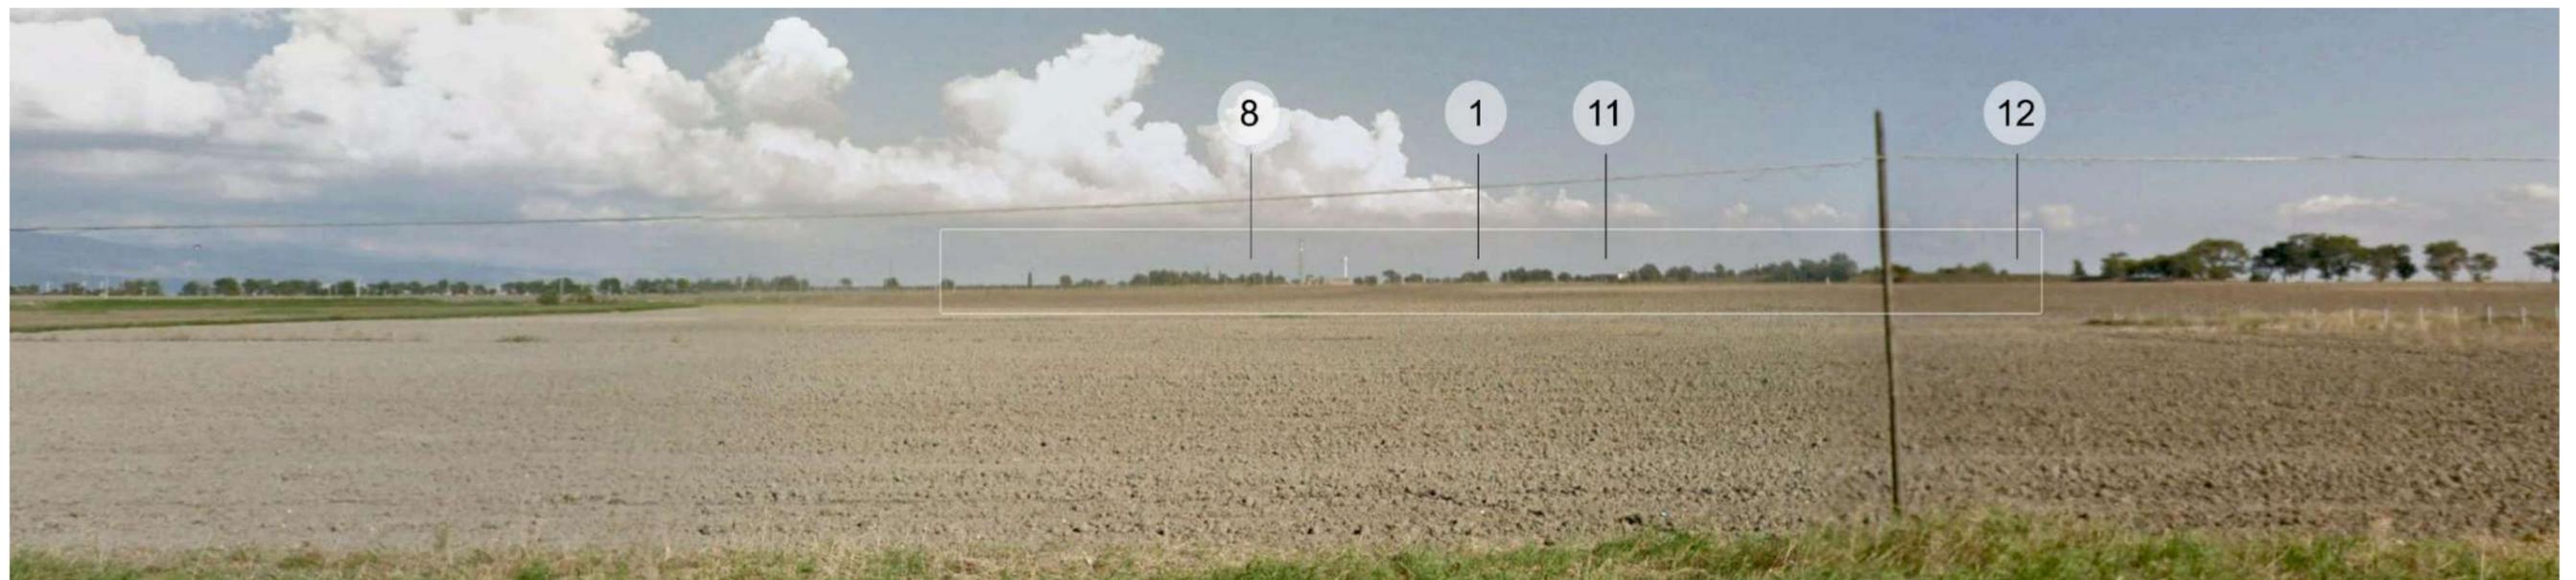
Nelle viste del tipo V7 è visibile l'impianto, in relazione con i beni n. 1 e 11. L'impianto è posizionato in secondo piano e completamente mitigato dalla siepe perimetrale, per cui non interferisce con la percezione dei beni segnalati.

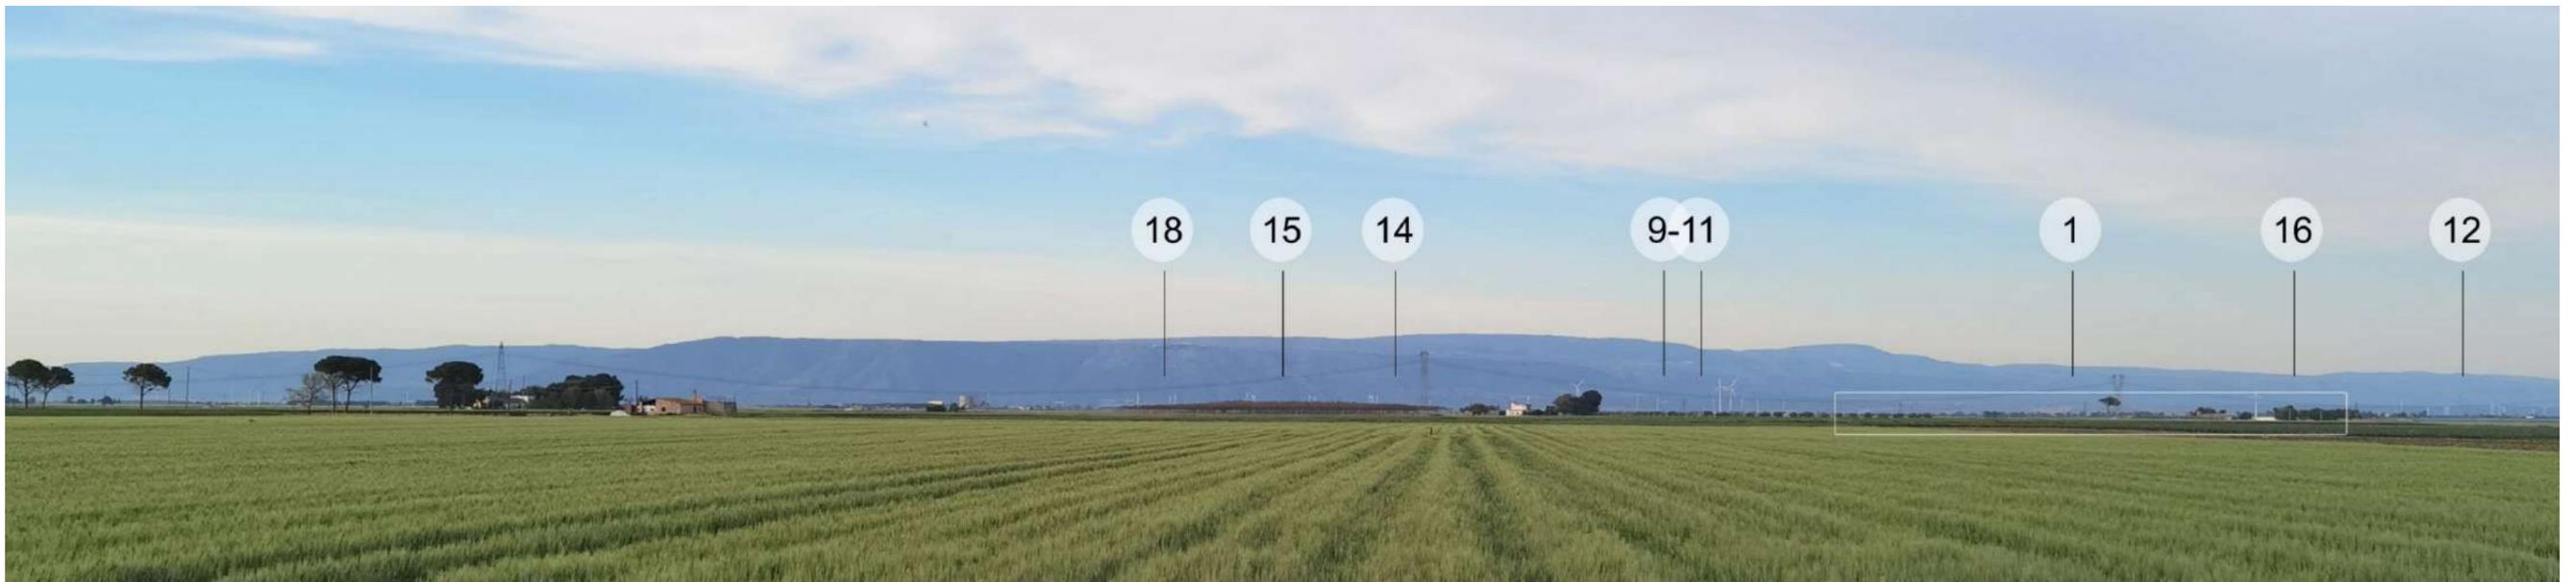
V8

Nelle viste a grande distanza in direzione est-ovest (viste del tipo V8) sono inseriti i beni n. 8, 9, 11, 14, 15 e 16. Considerata la morfologia pianeggiante del territorio, che impedisce una chiara visione dei beni e la presenza in lontananza dell'area di progetto del futuro impianto fotovoltaico, si possono escludere interferenze di quest'ultimo nella percezione visiva dei beni analizzati.

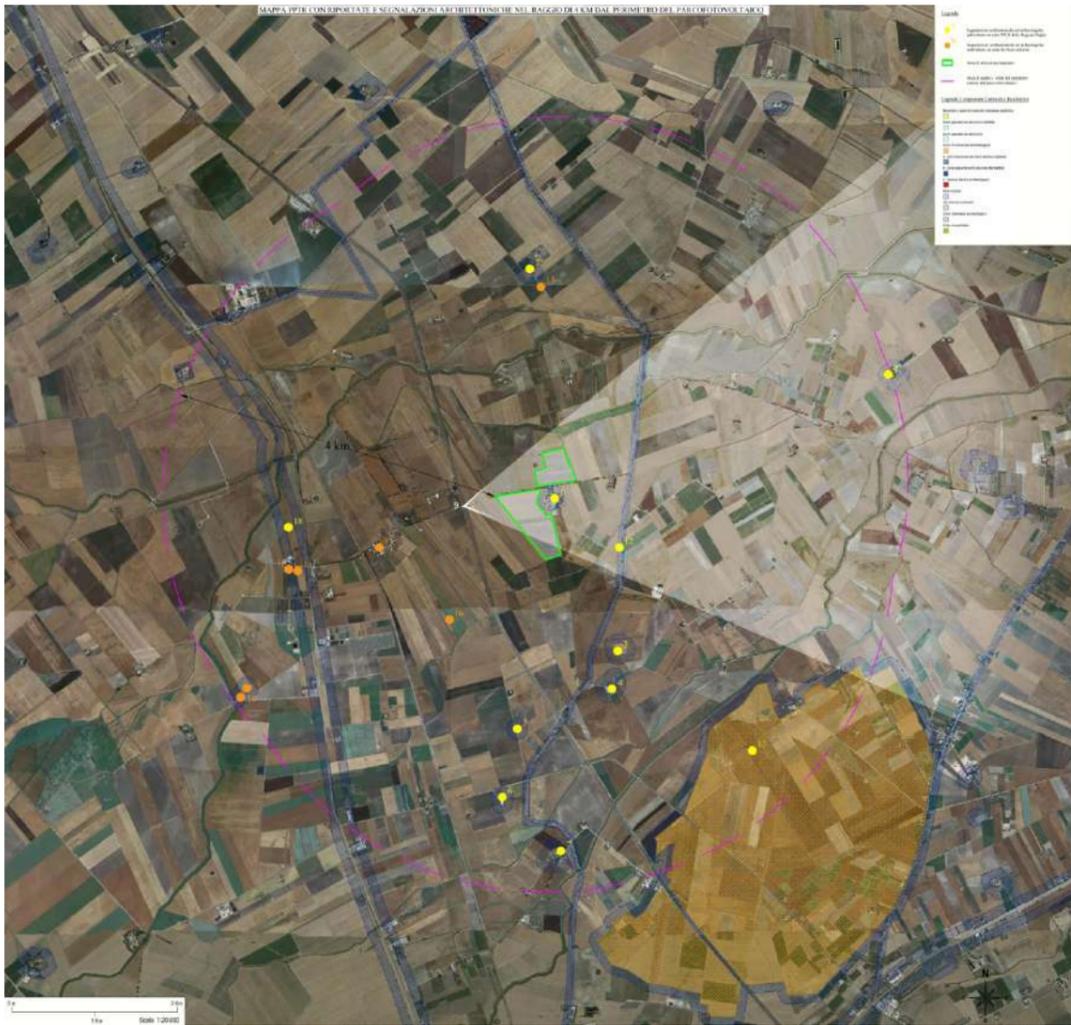
ORTOFOTO DELL'AREA DI PROGETTO-IN VERDE È INDICATO L'IMPIANTO DI PROGETTO; IN BIANCO I CONI OTTICI RELATIVI ALLE FOTO EFFETTUATE PER LA VERIFICA DI PERCEZIONE DELL'IMPIANTO.

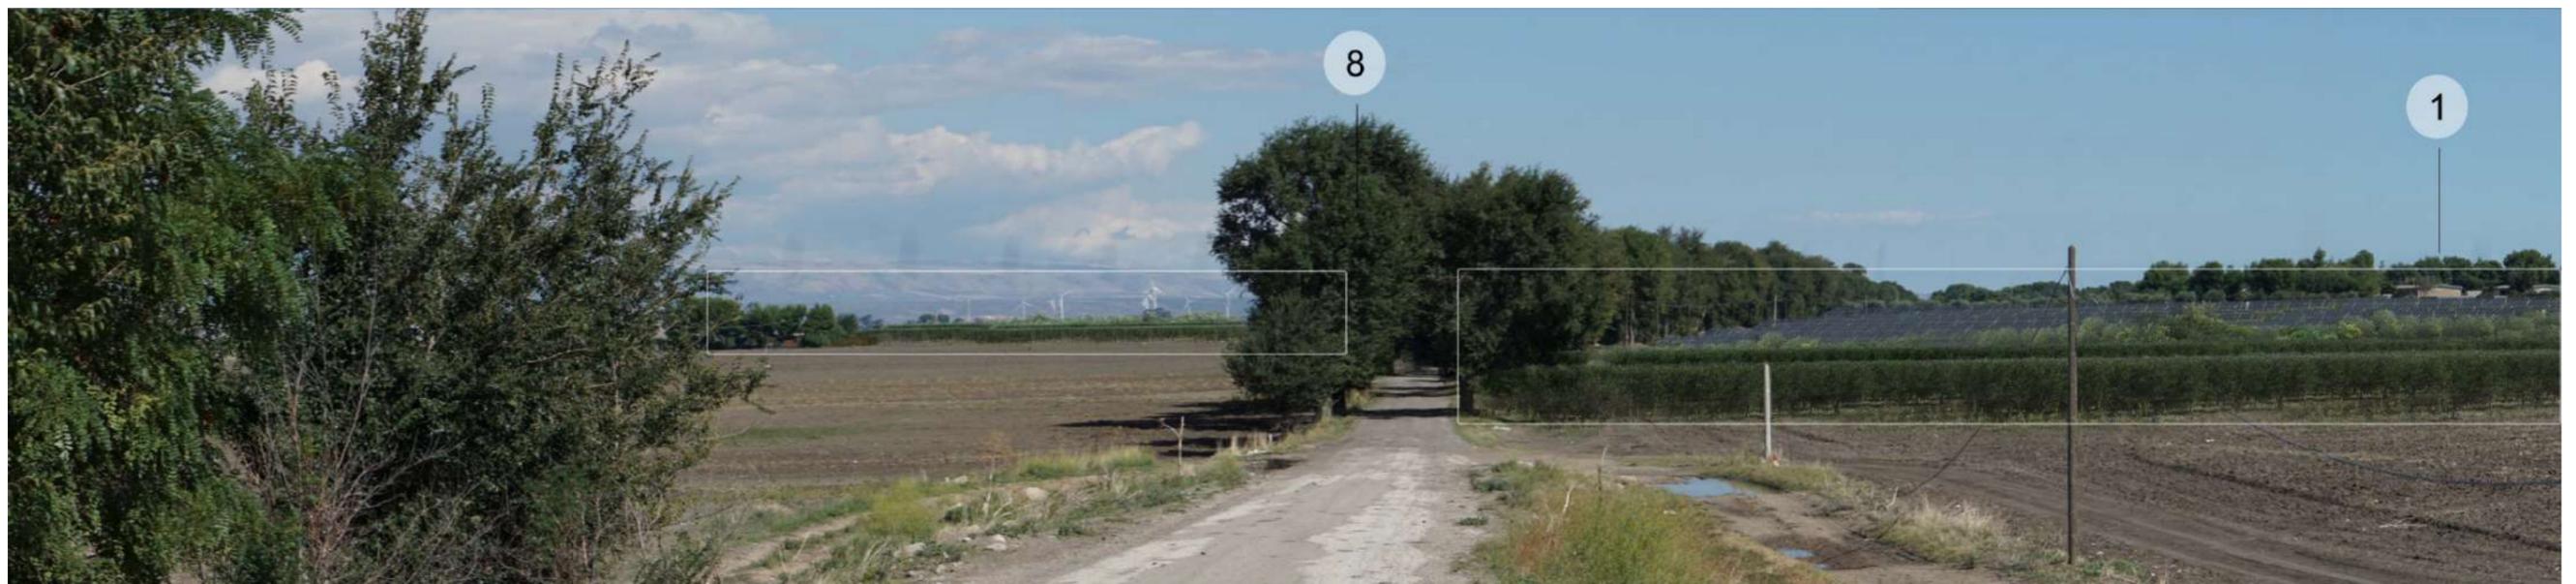
V9

Nelle viste ravvicinate, sia in direzione est che nord-ovest (V10) la presenza della siepe di mitigazione e del doppio filare di olivo lungo il perimetro dell'impianto mitigano la vista dello stesso, non interferendo con la percezione del bene 1: Masseria Duanera. Nel cono visivo sono presenti i

beni n. 1, 12, 8. La morfologia pianeggiante del territorio e il doppio filare sulla stada che conduce all'impianto impediscono una chiara visione dei beni.

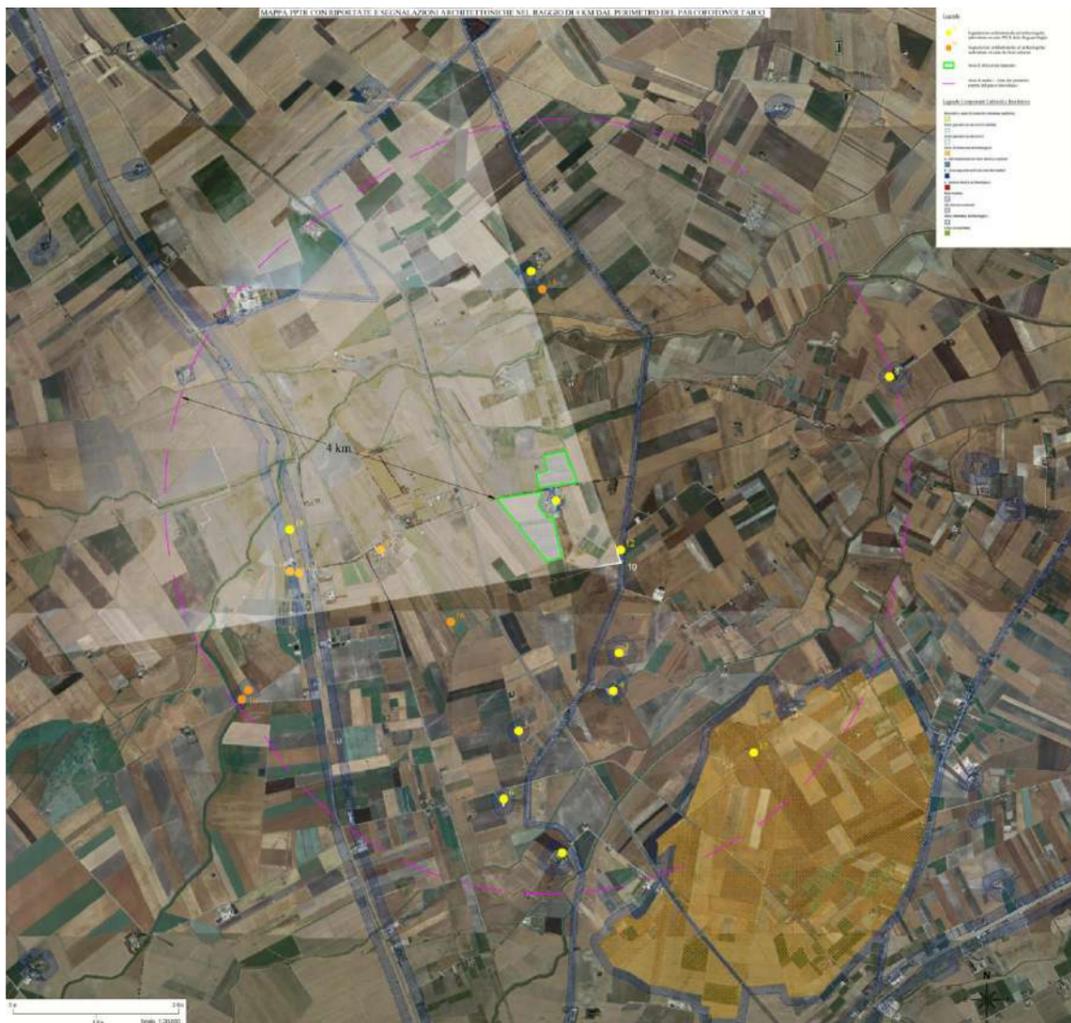
ORTOFOTO DELL'AREA DI PROGETTO-IN VERDE È INDICATO L'IMPIANTO DI PROGETTO; IN BIANCO I CONI OTTICI RELATIVI ALLE FOTO EFFETTUATE PER LA VERIFICA DI PERCEZIONE DELL'IMPIANTO.

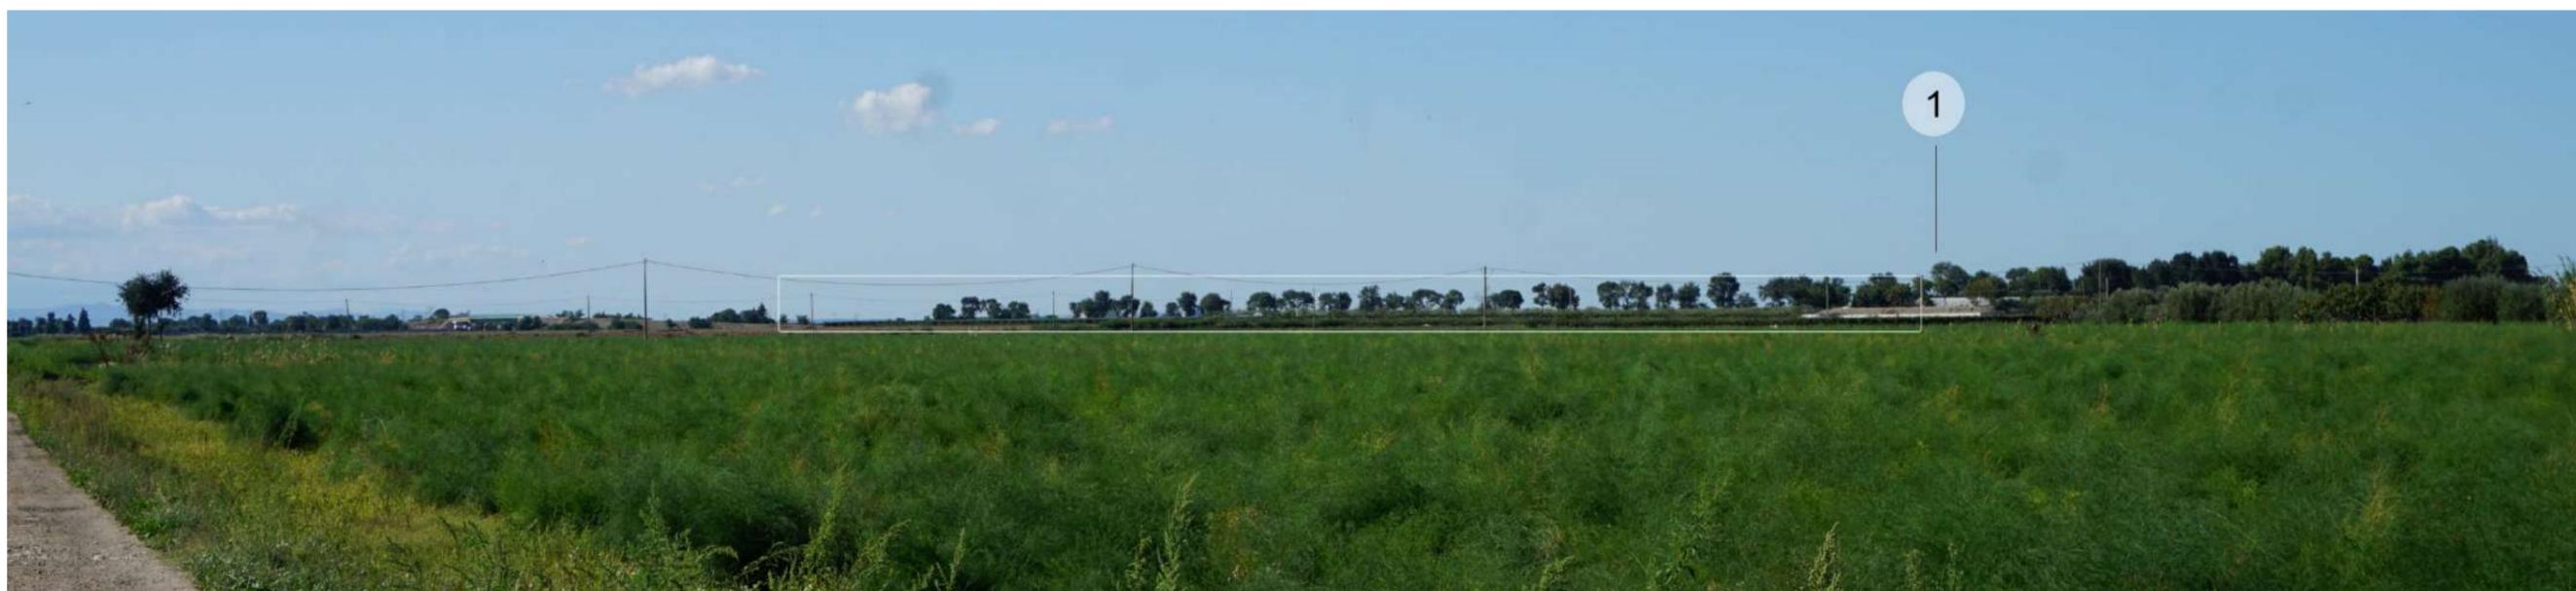
V10

Nelle viste ravvicinate a sud dell'impianto, si nota come la siepe di mitigazione e l'oliveto superintensivo perimetrale mitighino l'impatto dell'impianto di progetto non alterando la percezione dei beni tutelati (n. 1). Gli altri beni inseriti nel cono visivo non sono percepibili e quindi non interferiti per la morfologia pianeggiante del territorio e la presenza del doppio filare sulla strada che conduce al futuro impianto fotovoltaico.

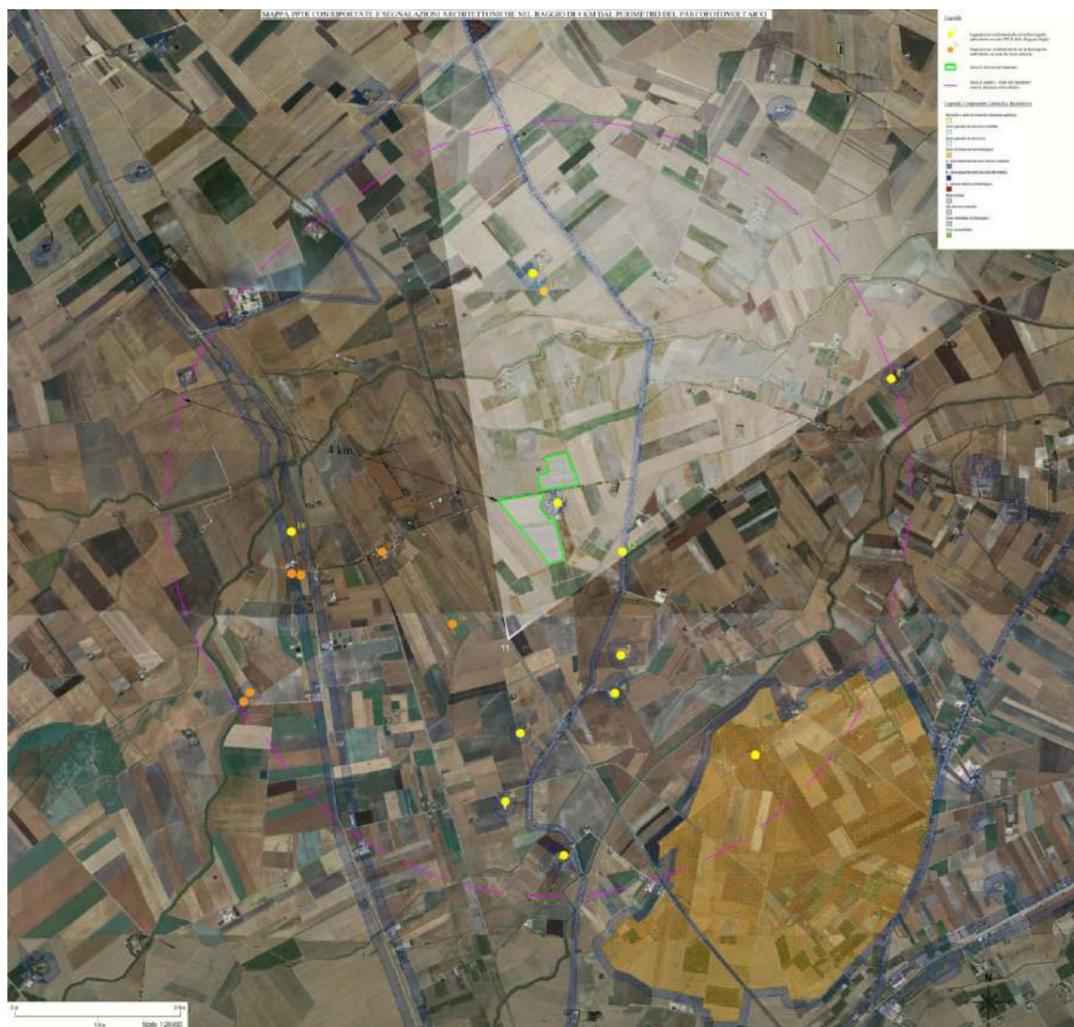
ORTOFOTO DELL'AREA DI PROGETTO-IN VERDE È INDICATO L'IMPIANTO DI PROGETTO; IN BIANCO I CONI OTTICI RELATIVI ALLE FOTO EFFETTUATE PER LA VERIFICA DI PERCEZIONE DELL'IMPIANTO.

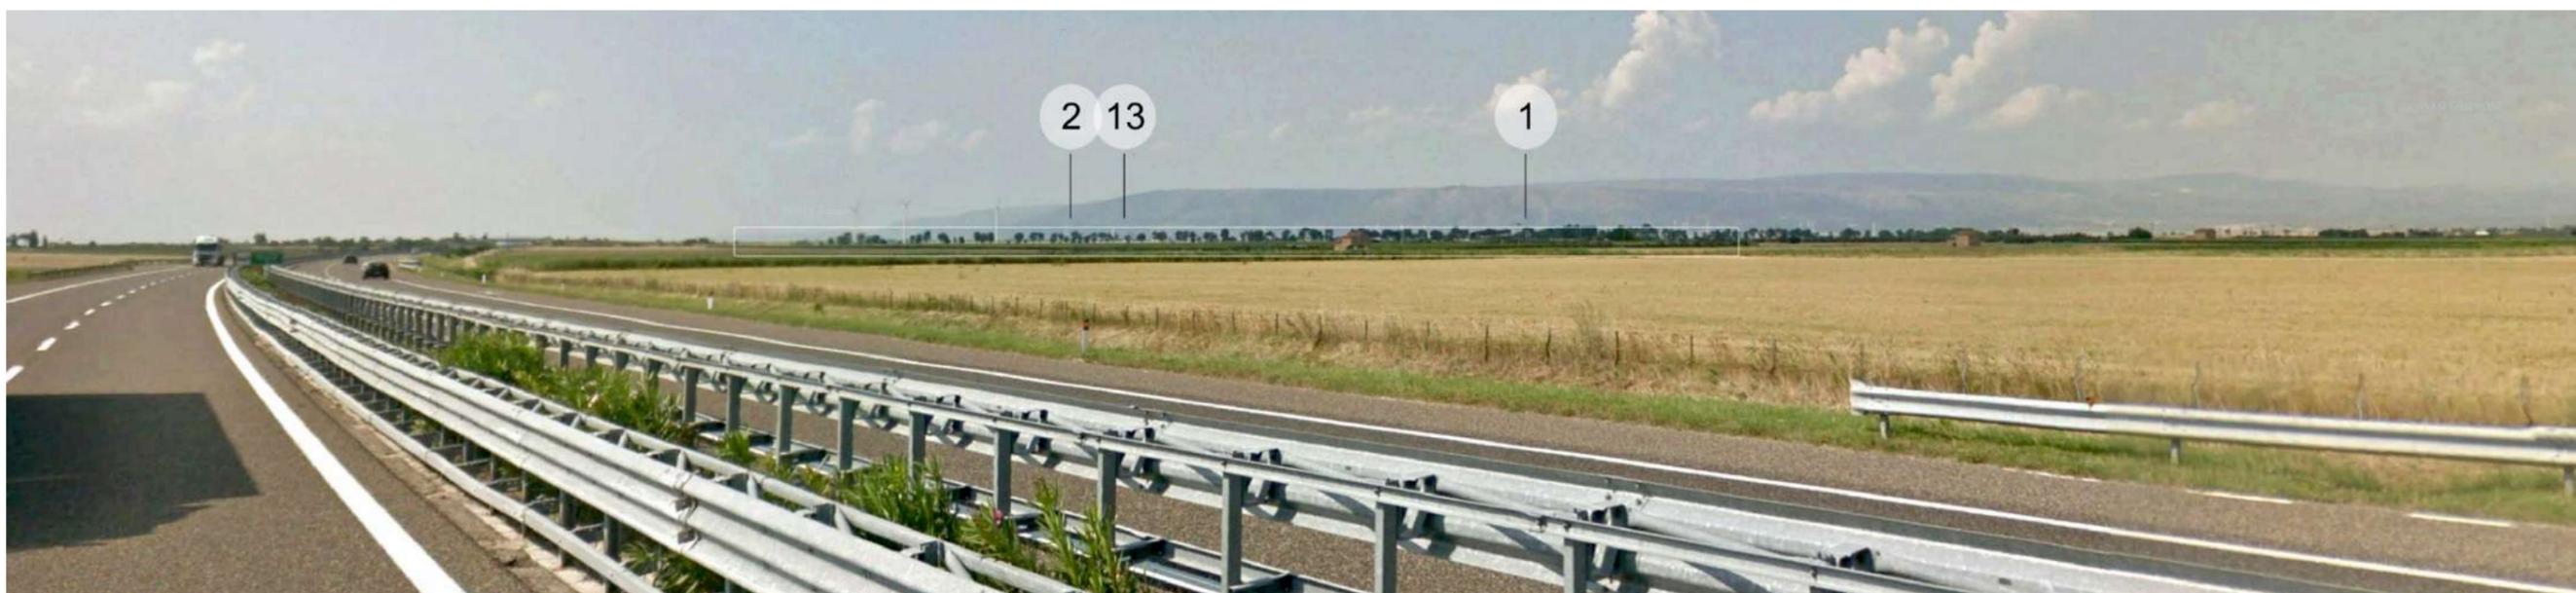
V11

Come anticipato, con punto di vista a sud dell'impianto e osservazione verso nord, tutti i beni architettonici tutelati, presenti oltre la viabilità che conduce alla Masseria Duanera non sono visibili, sia per la morfologia del territorio che per la presenza del già segnalato doppio filare posto proprio ai margini di detta viabilità. Nel cono visivo sono inseriti i beni n. 1, 12, 2, 13. La percezione visiva della masseria Duanera (n. 1) non risulta essere mai interferita dall'impianto di progetto.

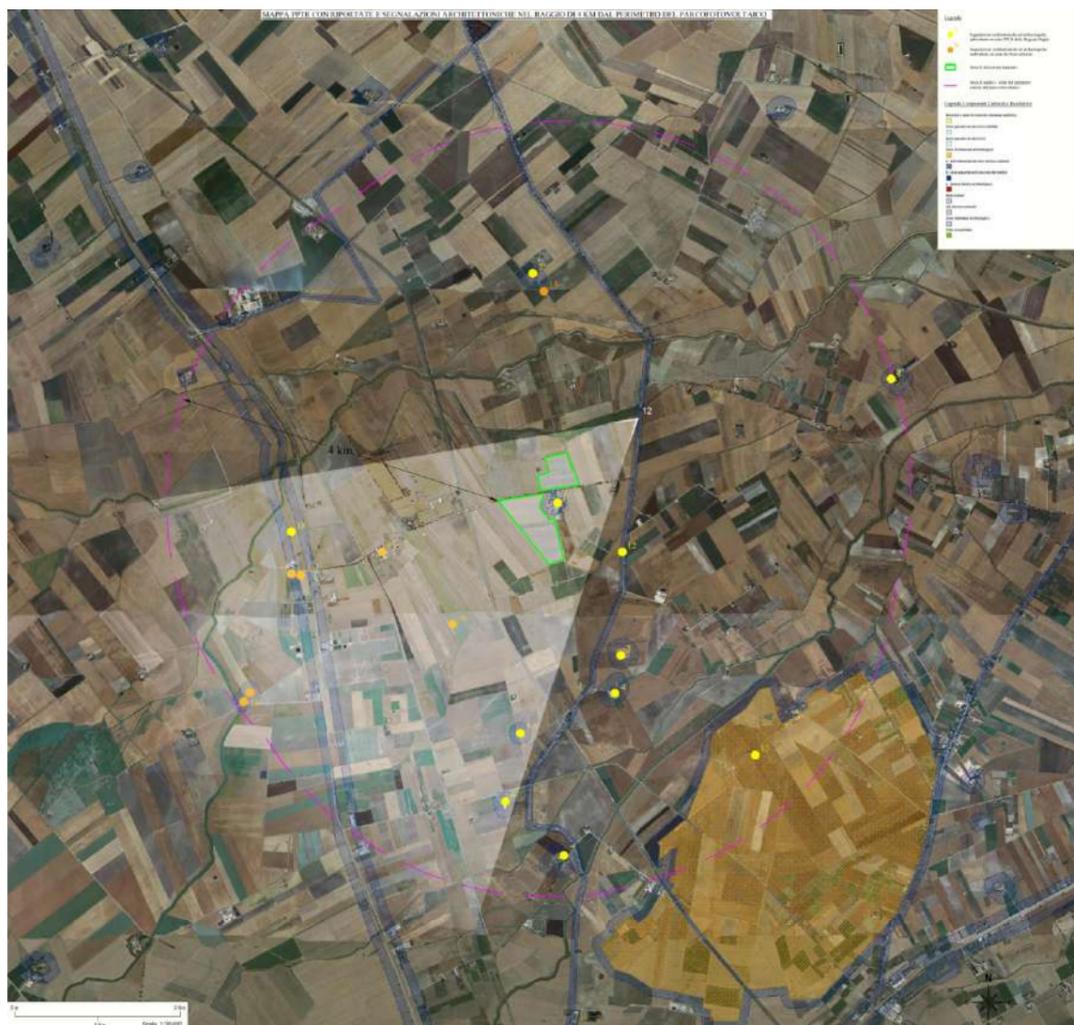
ORTOFOTO DELL'AREA DI PROGETTO-IN VERDE È INDICATO L'IMPIANTO DI PROGETTO; IN BIANCO I CONI OTTICI RELATIVI ALLE FOTO EFFETTUATE PER LA VERIFICA DI PERCEZIONE DELL'IMPIANTO.
