**PROGETTO DEFINITIVO PER LA REALIZZAZIONE DI UN IMPIANTO AGRO-FOTOVOLTAICO DELLA POTENZA DI PICCO IN DC PARI A 32.503,77 KWp e MASSIMA IN IMMISIONE IN AC PARI A 25.000 KW E RELATIVE OPERE DI CONNESSIONE IN LOCALITA' "Mass.a Duanera 1a"**

ELABORATO N. SI01_rev1	RELAZIONI PERCETTIVE TRA L'IMPIANTO FOTOVOLTAICO E I BENI ARCHITETTONICI TUTELATI ED ALLE SEGNALAZIONI ARCHITETTONICHE INDIVIDUATE IN RELAZIONE DEI BENI CULTURALI DELLA REGIONE PUGLIA	Scala /
---------------------------	---	------------

## **6 RELAZIONI PERCETTIVE TRA L'IMPIANTO FOTOVOLTAICO E I BENI ARCHITETTONICI TUTELATI E ALLE SEGNALAZIONI ARCHITETTONICHE INDIVIDUATE IN RELAZIONE AL PPTR DELLA REGIONE PUGLIA.**

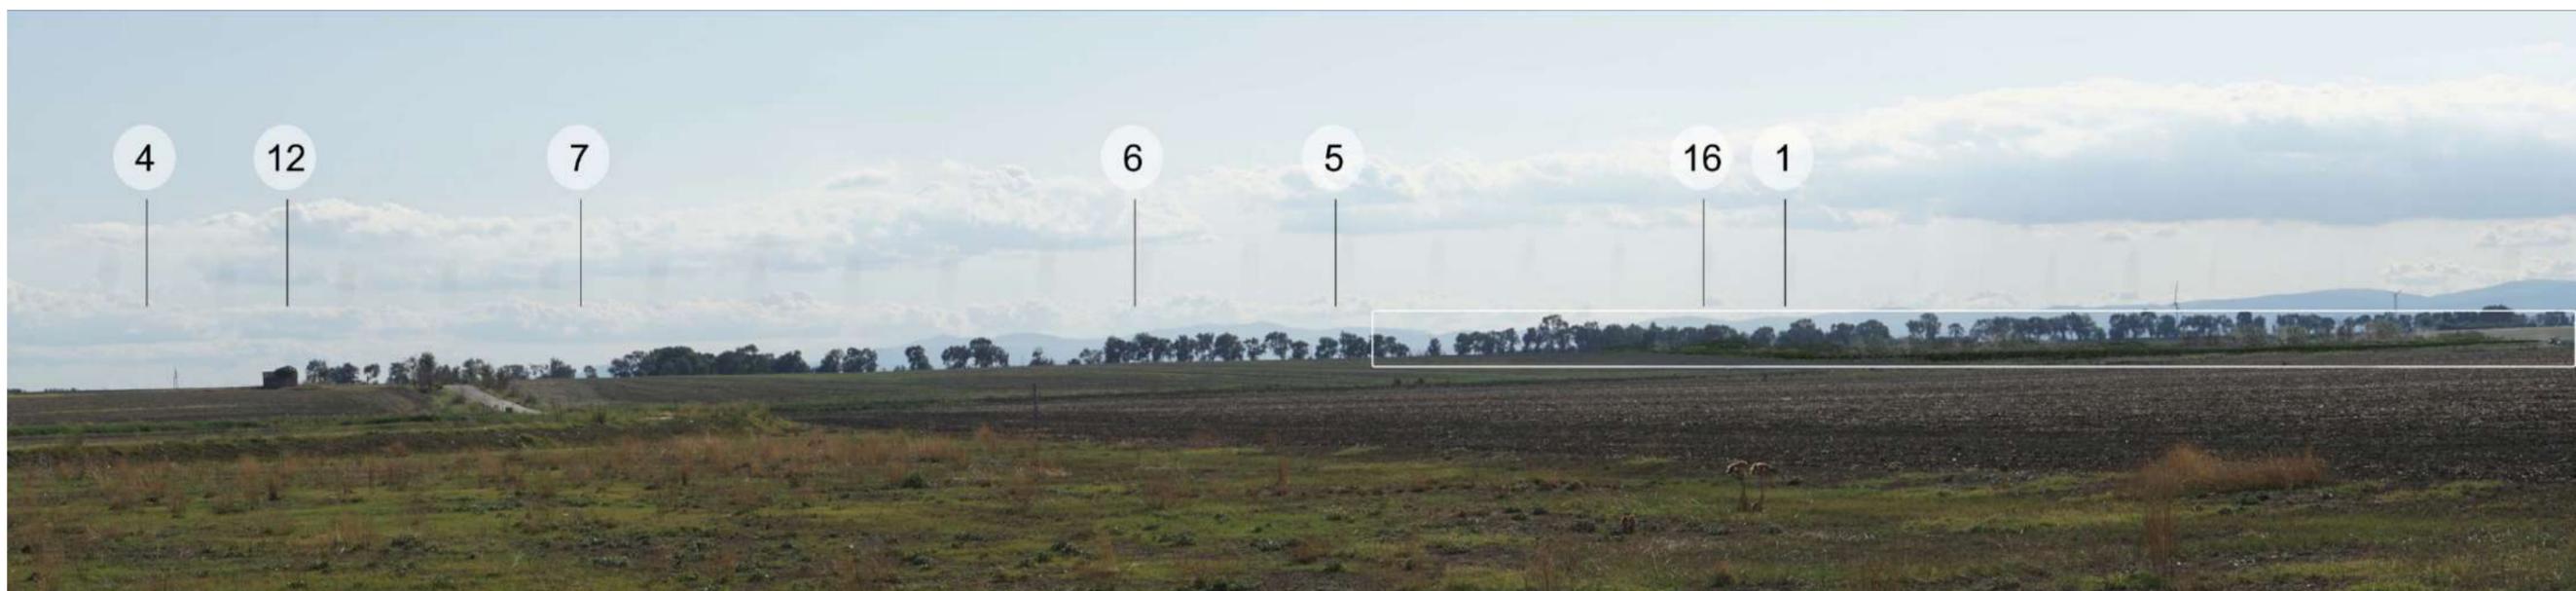
V12

Nel cono visivo sono potenzialmente inseriti i beni n. 1, 4, 12, 5, 6, 7, 16, 11, 14, 15, 18, 9 e 10, ma di fatto sono tutti a sud del doppio filare arboreo presente ai margini della viabilità di accesso alla masseria Duanera. L'impianto fotovoltaico non interferisce con la percezione di tali beni.
