# Relazione interferenze cavidotti – Tratto A

Progetto definitivo

Impianto eolico di "Castellana Sicula"

IT/EOL/E-CASI/PDF/C/RT/030-a  
15/11/2022

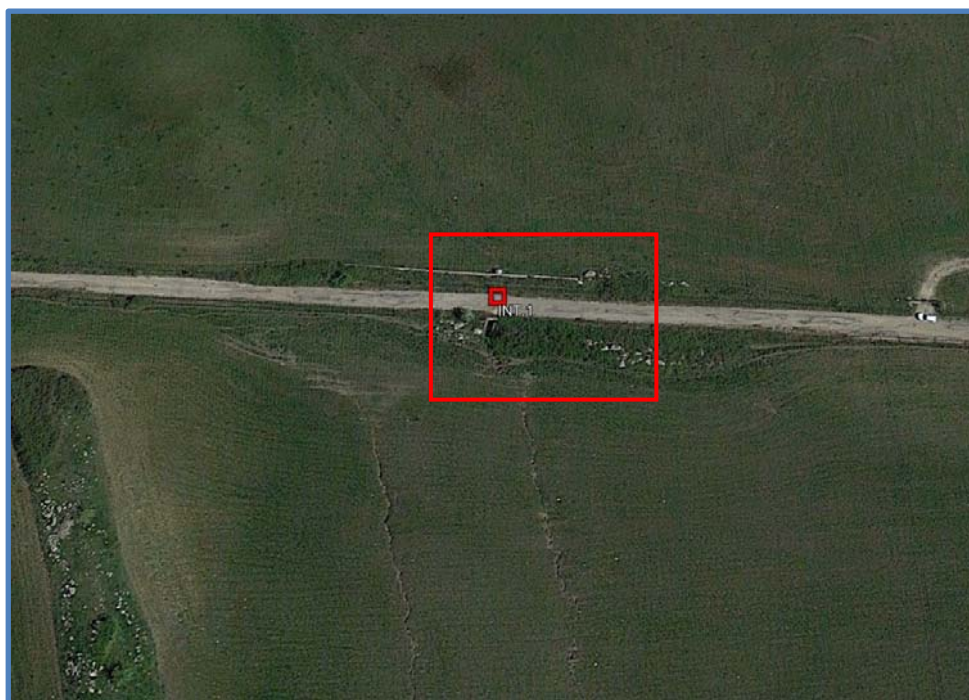
*Immagine tratta dal web*

N° INT.	STRADA INTERESSATA	INTERFERENZA	SOLUZIONE
1	RURALE: C. Alberi- C. Catuso	Attraversamento impluvio	Tipologia 1

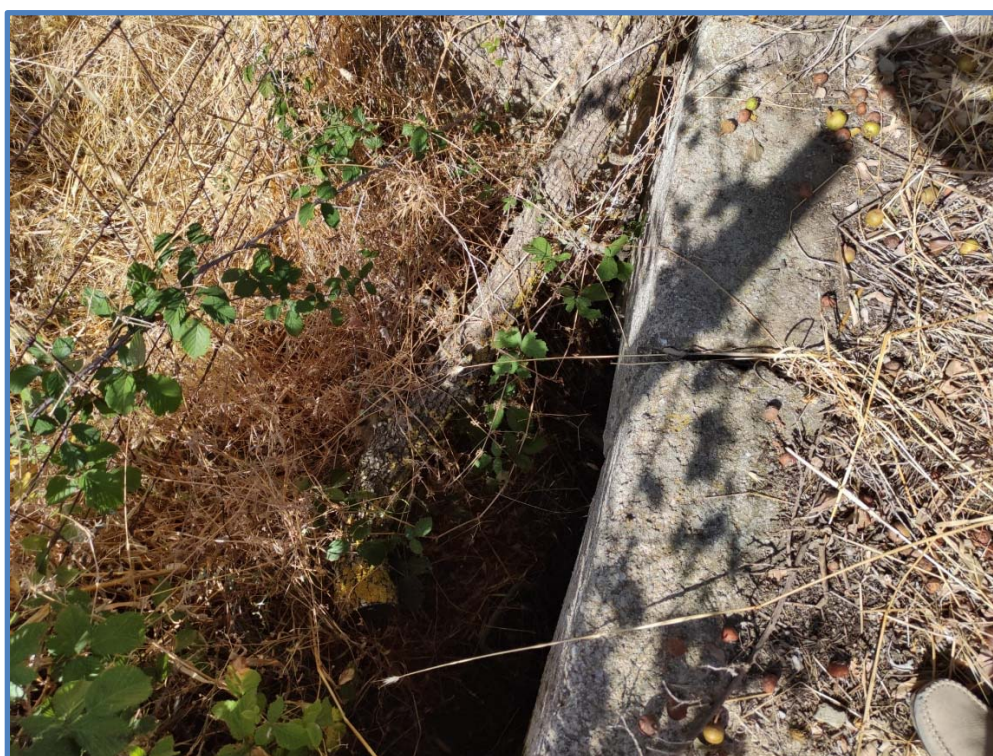
*Interferenza 2: Foto 1*

N° INT.	STRADA INTERESSATA	INTERFERENZA	SOLUZIONE
2	RURALE: C. Alberi- C. Catuso	Attraversamento impluvio	Tipologia 1

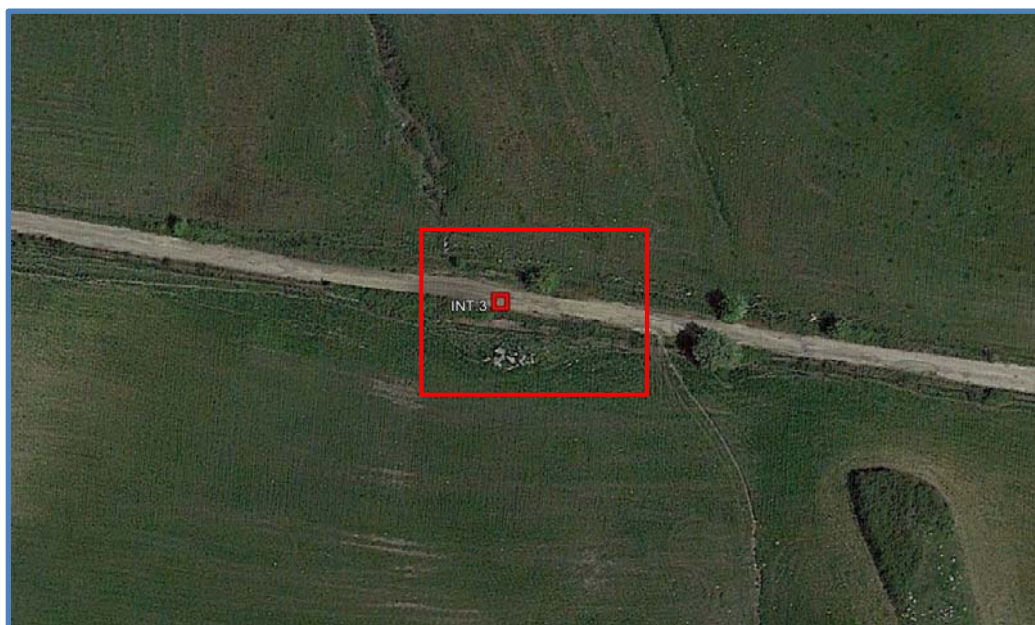
*Immagine tratta dal web*

N° INT.	STRADA INTERESSATA	INTERFERENZA	SOLUZIONE
3	RURALE: C. Alberi- C. Catuso	Attraversamento impluvio	Tipologia 2

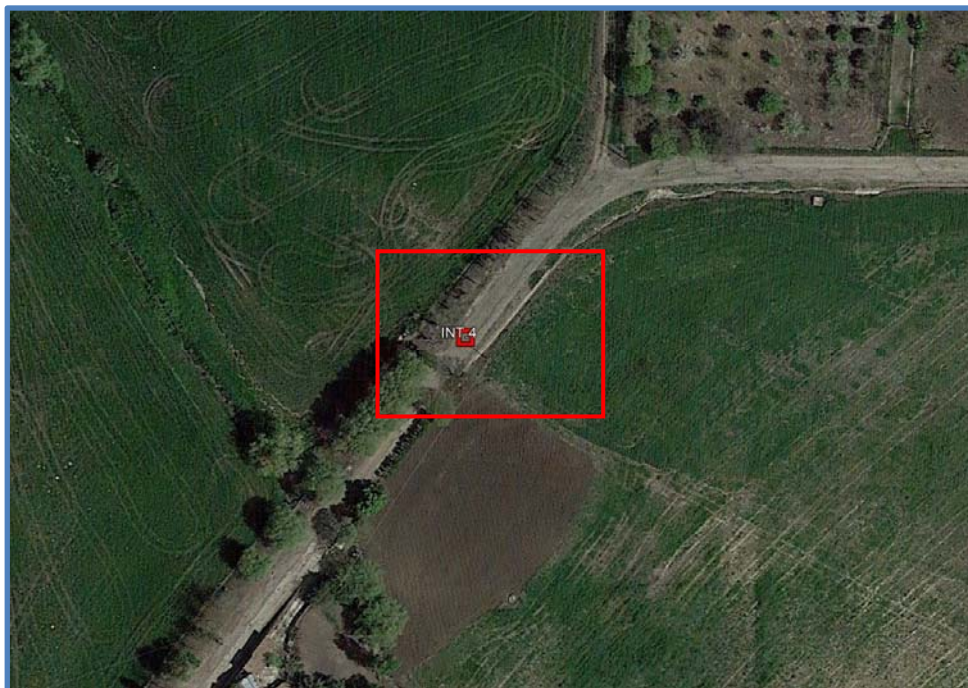
*Immagine tratta dal web*

N° INT.	STRADA INTERESSATA	INTERFERENZA	SOLUZIONE
4	RURALE: C. Alberi- C. Catuso	Attraversamento impluvio	Tipologia 1

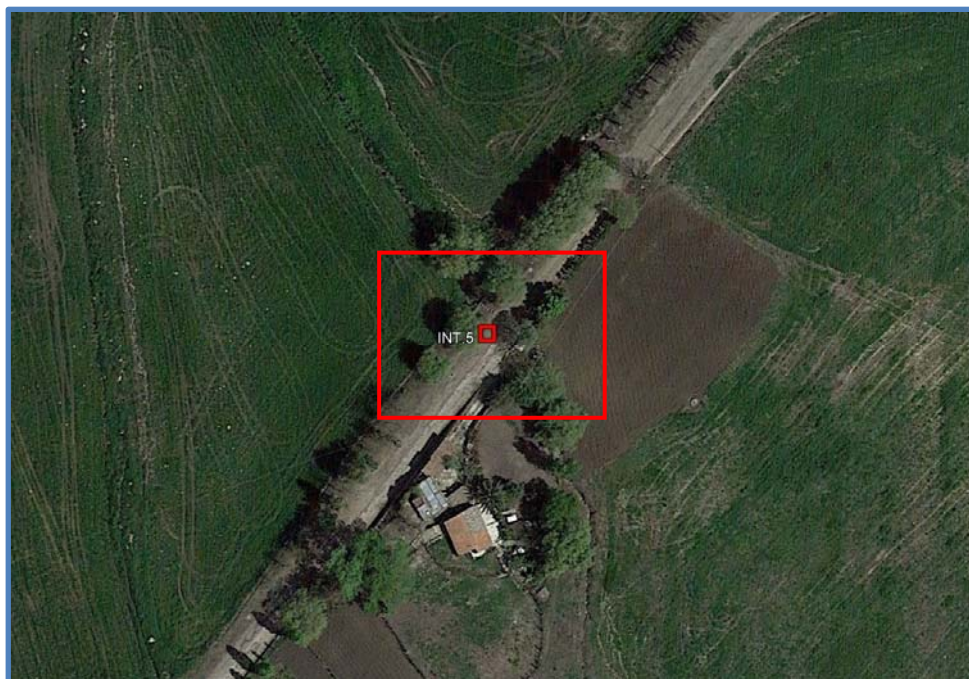
*Immagine tratta dal web*

N° INT.	STRADA INTERESSATA	INTERFERENZA	SOLUZIONE
5	RURALE: C. Alberi- C. Catuso	Attraversamento impluvio	Tipologia 1

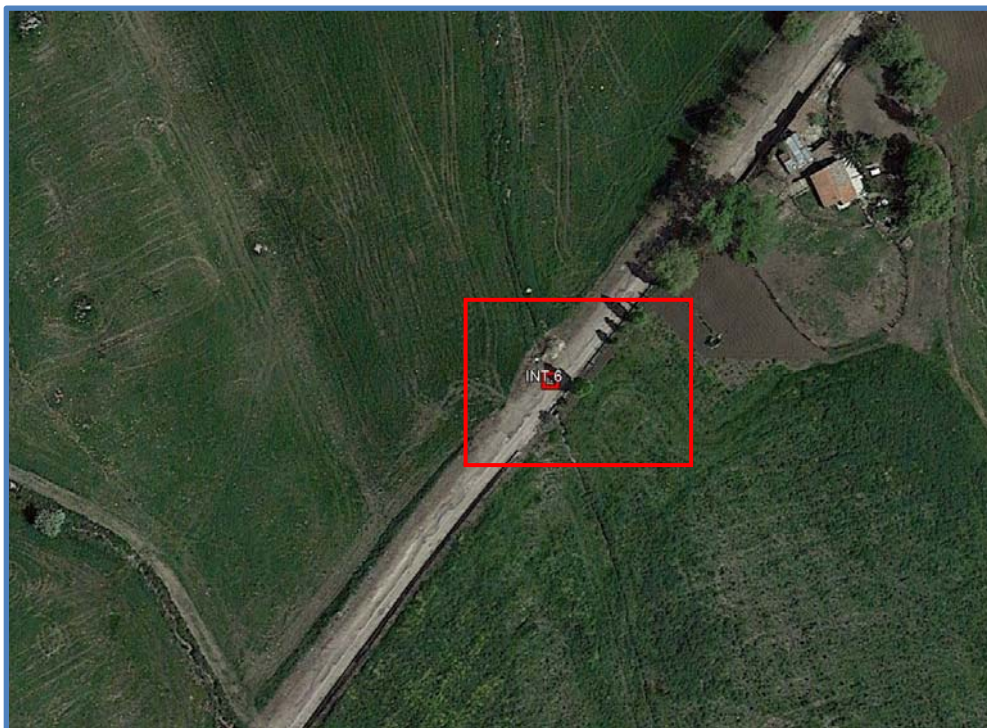
*Immagine tratta dal web*

N° INT.	STRADA INTERESSATA	INTERFERENZA	SOLUZIONE
6	RURALE: C. Alberi- C. Catuso	Attraversamento impluvio	Tipologia 1

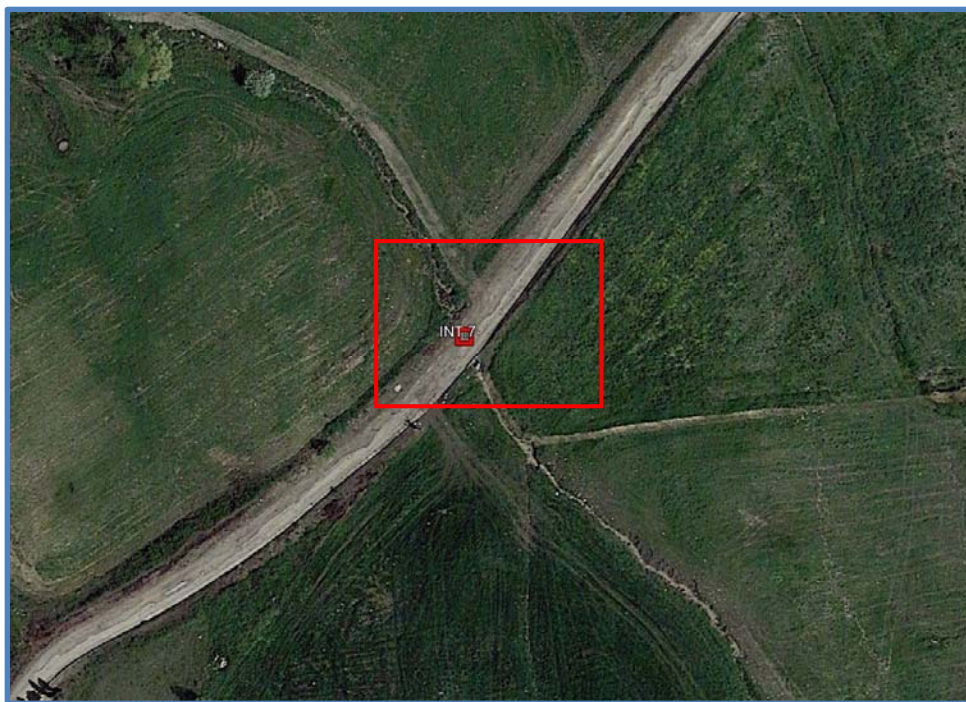
*Immagine tratta dal web*

N° INT.	STRADA INTERESSATA	INTERFERENZA	SOLUZIONE
7	RURALE: C. Alberi- C. Catuso	Attraversamento impluvio	Tipologia 1

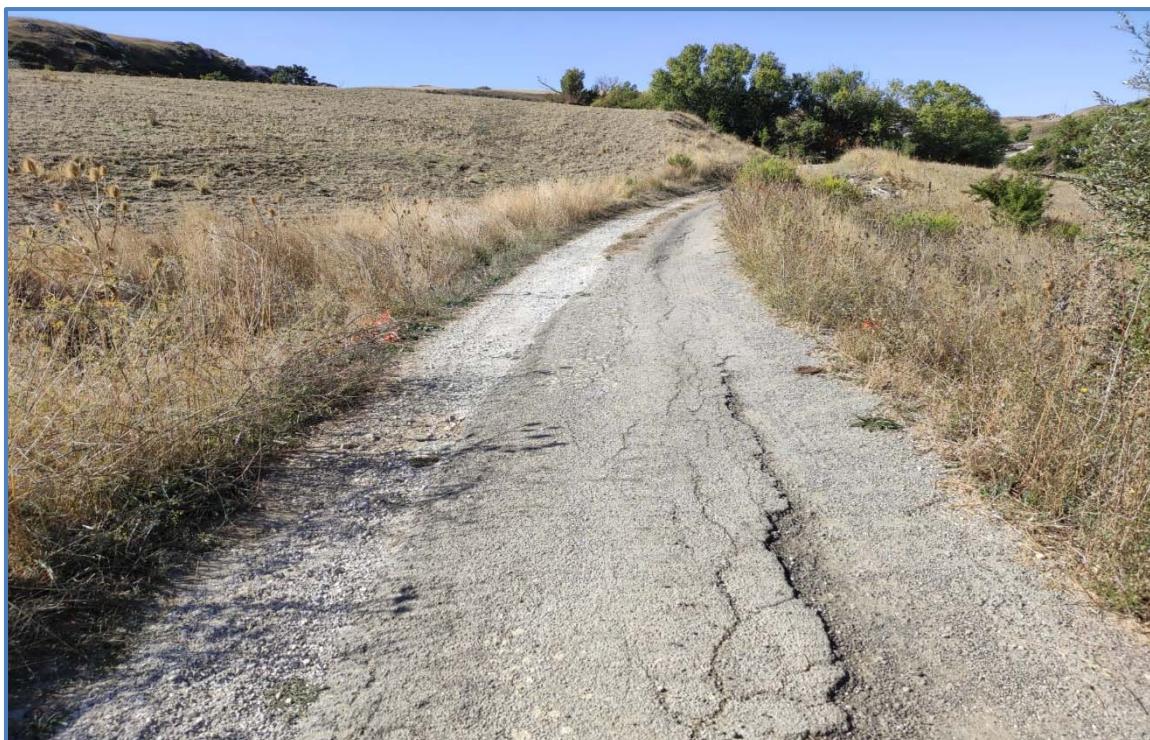
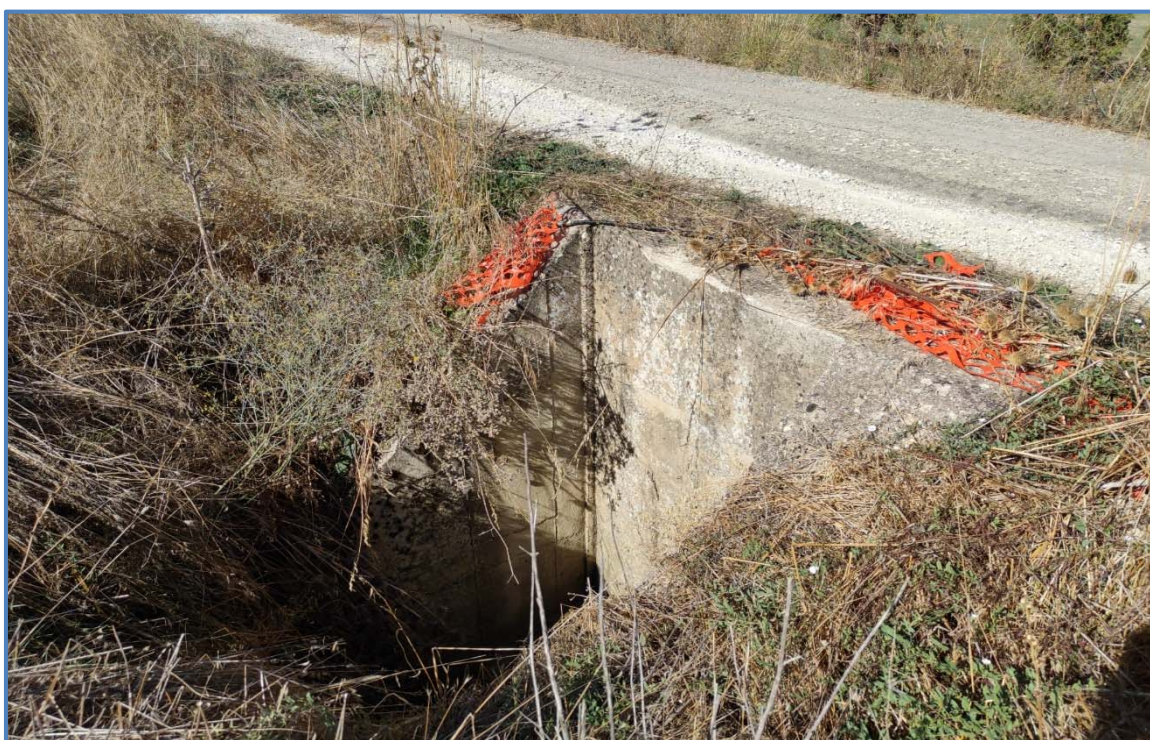
*Interferenza 8: Foto 1*

N° INT.	STRADA INTERESSATA	INTERFERENZA	SOLUZIONE
8	RURALE: C. Alberi- C. Catuso	Attraversamento impluvio	Tipologia 1

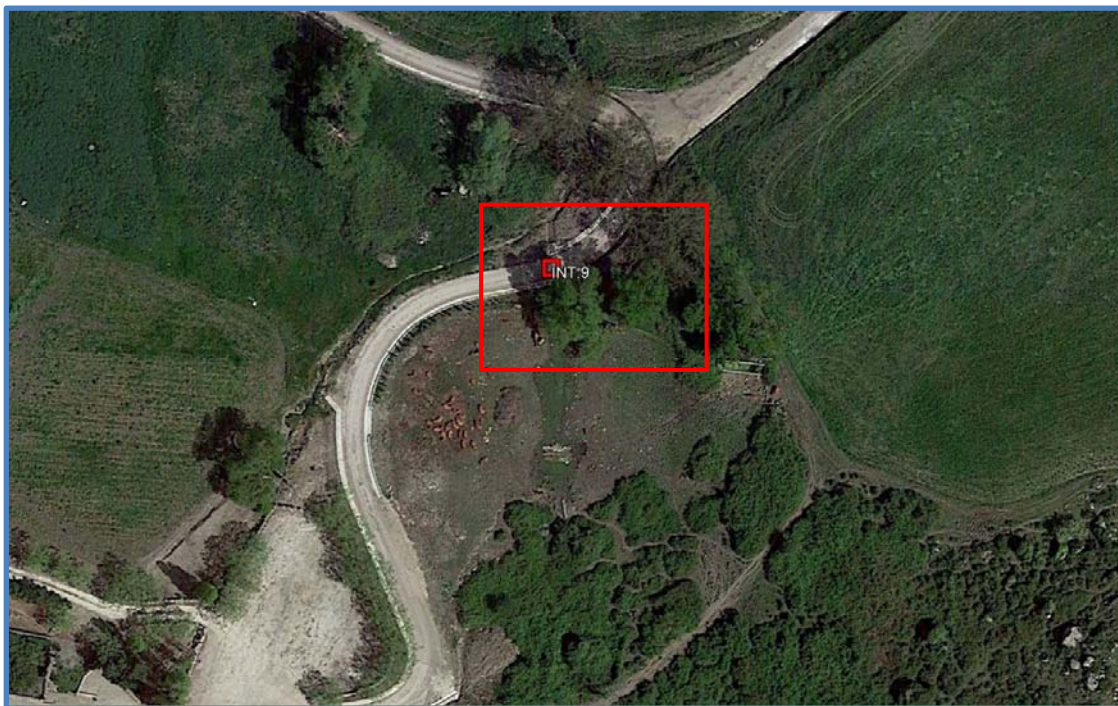
*Immagine tratta dal web*

N° INT.	STRADA INTERESSATA	INTERFERENZA	SOLUZIONE
9	RURALE: C. Alberi- C. Catuso	Attraversamento impluvio	Tipologia 1

<b>INTERFERENZA 9</b>	408932	4175239	RURALE Case Alberi-Case Catuso	Attraversamento impluvio (pozzetto in cls e tubo armco)	Sottopassaggio con tecnologia TOC ad una profondità di 2 m dal manufatto esistente	Lunghezza trivellazione TOC = 35 m
<b>INTERFERENZA 10</b>	408841	4175138	RURALE Case Alberi-Case Catuso	Attraversamento impluvio (pozzetto in cls e tubo armco)	Sottopassaggio con tecnologia TOC ad una profondità di 2 m dai manufatti esistenti di entrambe le interferenze	Lunghezza trivellazione TOC = 45 m
<b>INTERFERENZA 11</b>	408824	4175117	RURALE Case Alberi-Case Catuso	Attraversamento impluvio (pozzetti in cls e tubo armco)

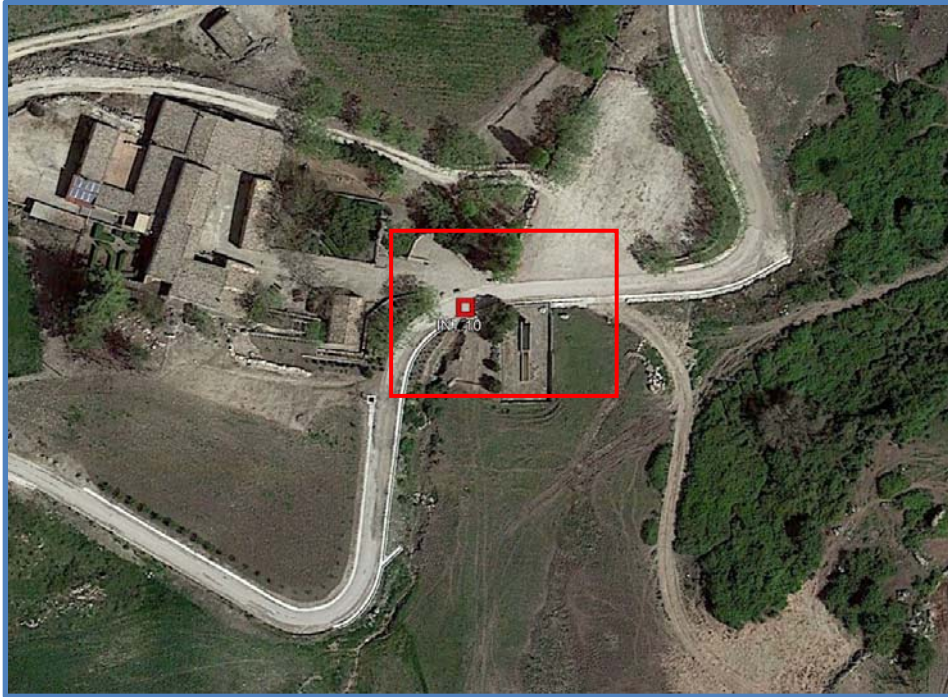
*Immagine tratta dal web*

N° INT.	STRADA INTERESSATA	INTERFERENZA	SOLUZIONE
10	RURALE: C. Alberi- C. Catuso	Attraversamento impluvio	Tipologia 1

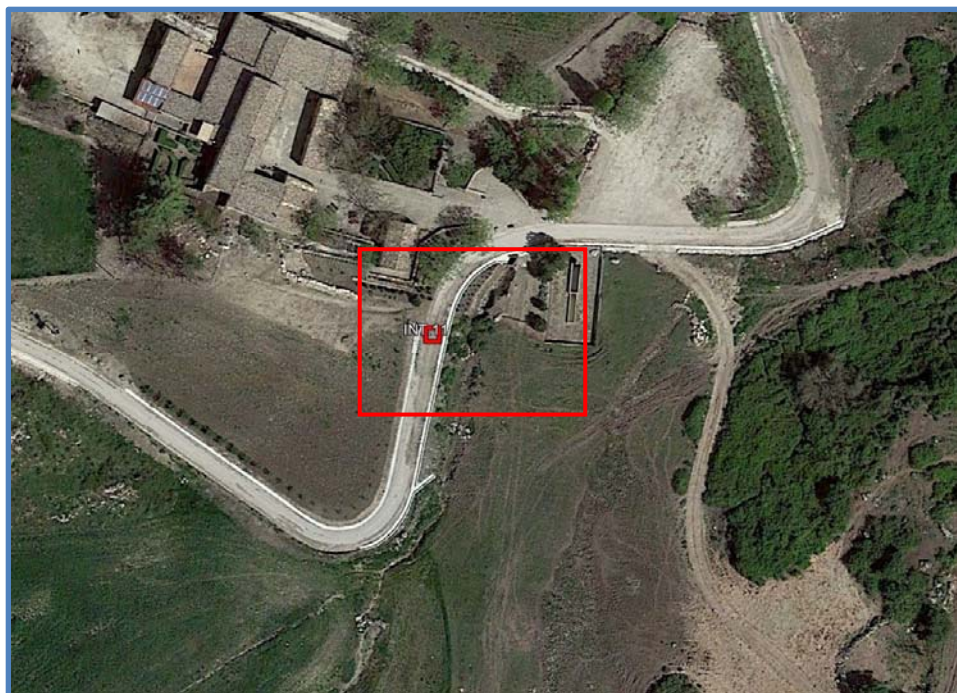
*Immagine tratta dal web*

N° INT.	STRADA INTERESSATA	INTERFERENZA	SOLUZIONE
11	RURALE: C. Alberi- C. Catuso	Attraversamento impluvio	Tipologia 1
