# Relazione interferenze cavidotti – Tratto B

Progetto definitivo

Impianto eolico di “Castellana Sicula”

Comuni di Castellana Sicula e Polizzi Generosa (PA)

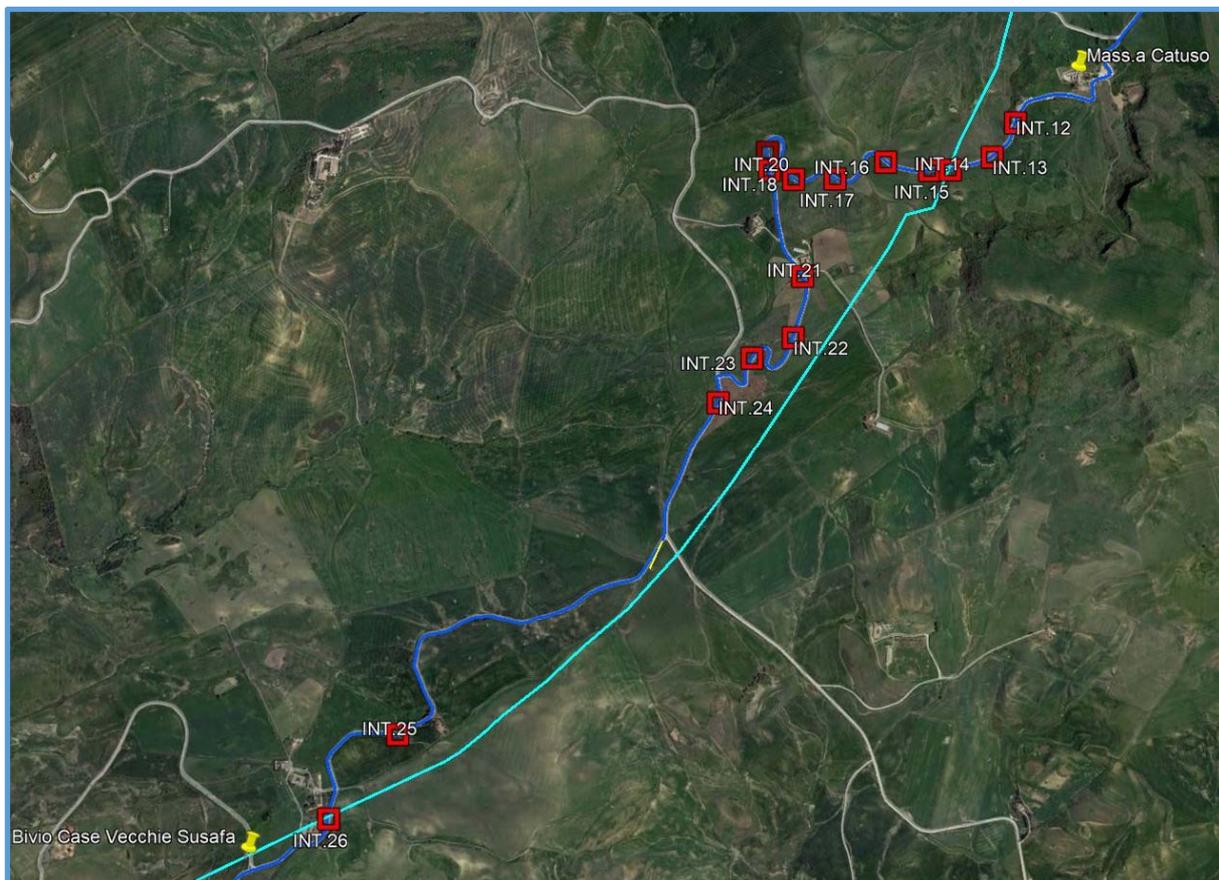
*Localizzazione interferenze del Tratto B su immagine aerea tratta dal web (con linea azzurra è rappresentato il percorso del metanodotto interrato)*

ELENCO DELLE INTERFERENZE TRATTO B

NUMERAZIONE	Coord. WGS84		STRADA INTERESSATA	TIPOLOGIA DELL'INTERFERENZA	SOLUZIONE	NOTE
	long.	lat.				
LV u - k C - k -	468525	4175061	RURALE Case Catuso Bivio Case Vecchie Susafa	Attraversamento impluvio (pozzetti in dse tubo armco)	Sottopassaggio con tecnologia TOC ad una profondità di 2 m dal manufatto esistente	Lunghezza trivellazione TOC = 30m
@ NTER7 EREN- A	1308413	4174962	RURALE Case Catuso Bivio Case Vecchie Susafa	Attraversamento impluvio (pozzetti in dse tubo armco)	Sottopassaggio con tecnologia TOC ad una profondità di 2 m dal manufatto esistente	Lunghezza trivellazione TOC = 30m
@ NTER7 EREN- A	1408256	4174952	RURALE Case Catuso Bivio Case Vecchie Susafa	METANODOTTO	Sottopassaggio con tecnologia TOC ad una profondità dal metanodotto da concordare con azienda proprietaria	Lunghezza trivellazione TOC = 40m
@ NTER7 EREN- A	1308183	4174968	RURALE Case Catuso Bivio Case Vecchie Susafa	Attraversamento impluvio	Sottopassaggio con tecnologia TOC ad una profondità di 2 m dal manufatto esistente	Lunghezza trivellazione TOC = 35m

@ NTER7 EREN- A	1608037	4175035	RURALE Case Catuso Bivio Case Vecchie Susafa	Attraversamento impluvio	Sottopassaggio con tecnologia TOC ad una profondità di 2 m dal manufatto esistente	Lunghezza trivellazione TOC = 35m
@ NTER7 EREN- A	1707846	4175020	RURALE Case Catuso Bivio Case Vecchie Susafa	Attraversamento impluvio	Sottopassaggio con tecnologia TOC ad una profondità di 2 m dal manufatto esistente	Lunghezza trivellazione TOC = 30m
@ NTER7 EREN- A	1807701	4175054	RURALE Case Catuso Bivio Case Vecchie Susafa	Attraversamento impluvio con canale in cemento	Sottopassaggio con tecnologia TOC ad una profondità di 2 m dal manufatto esistente	Lunghezza trivellazione TOC = 35m (oppure sovrappassare)
@ NTER7 EREN- A	1907634	4175172	RURALE Case Catuso Bivio Case Vecchie Susafa	Attraversamento impluvio (pozzetti in dse tubo armco)	Sottopassaggio con tecnologia TOC ad una profondità di 2 m dal manufatto esistente	Lunghezza trivellazione TOC = 35m

@ NTER7 EREN- A	2007625	4175106	RURALE Case Catuso Bivio Case Vecchie Susafa	Attraversamento impluvio (pozzetti in dse tubo armco)	Sottopassaggio con tecnologia TOC ad una profondità di 2 m dal manufatto esistente	Lunghezza trivellazione TOC = 40m
@ NTER7 EREN- A	2107648	4174707	RURALE Case Catuso Bivio Case Vecchie Susafa	Attraversamento impluvio con canale in cemento	Sottopassaggio con soletta di protezione e ricostruzione manufatto	Lunghezza soletta = 4 m Profondità 2.5 m
@ NTER7 EREN- A	2207562	4174500	RURALE Case Catuso Bivio Case Vecchie Susafa	Attraversamento impluvio	Sottopassaggio con tecnologia TOC ad una profondità di 2 m dal manufatto esistente	Lunghezza trivellazione TOC = 35m
@ NTER7 EREN- A	2307401	4174464	RURALE Case Catuso Bivio Case Vecchie Susafa	Attraversamento impluvio	Sottopassaggio con tecnologia TOC ad una profondità di 2 m dal manufatto esistente	Lunghezza trivellazione TOC = 35m

@ NTER7 EREN- A	2407244	4174337	RURALE Case Catuso Bivio Case Vecchie Susafa	Attraversamento impluvio (pozzetto e canale in cemento ponticello)	Sottopassaggio con tecnologia TOC ad una profondità di 2 m dal manufatto esistente	Lunghezza trivellazione TOC = 55m
@ NTER7 EREN- A	2505838	4173450	se Catuso Bivio Case Vec	Attraversamento impluvio (canale in cemento ponticello)	Sottopassaggio con tecnologia TOC ad una profondità di 2 m dal manufatto esistente	Lunghezza trivellazione TOC = 55m
@ NTER7 EREN- A	2605524	4173215	RURALE Case Catuso Bivio Case Vecchie Susafa	METANODOTTO	Sottopassaggio con tecnologia TOC ad una profondità dal metanodotto da concordare con azienda proprietaria	Lunghezza trivellazione TOC = 40m

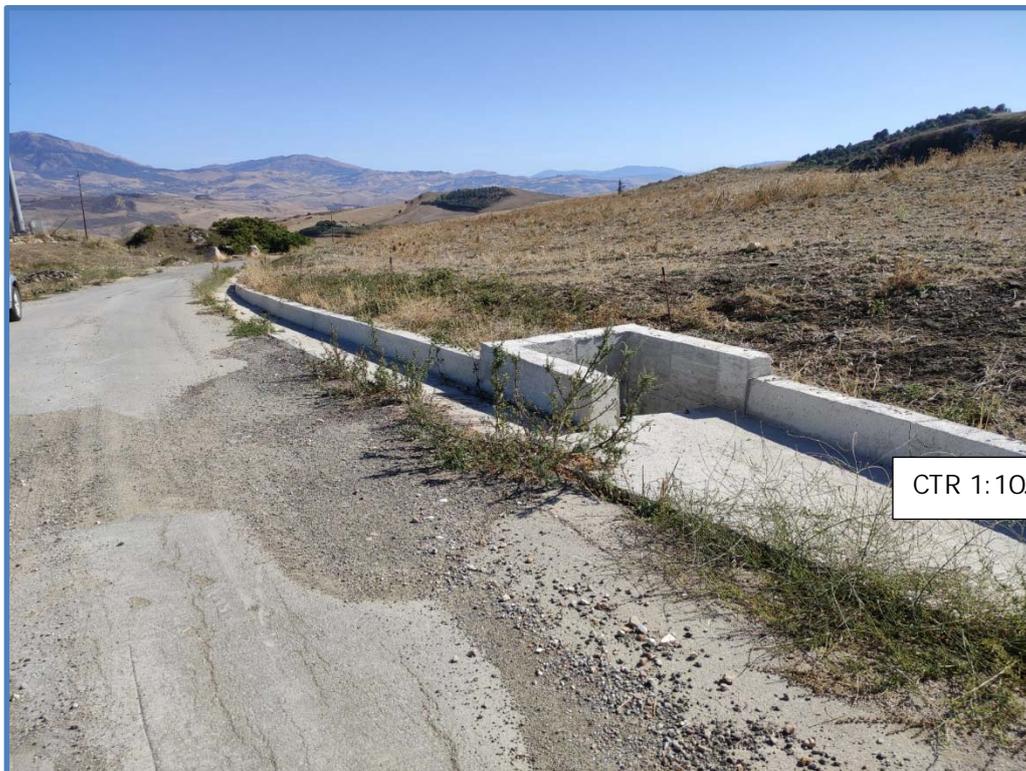
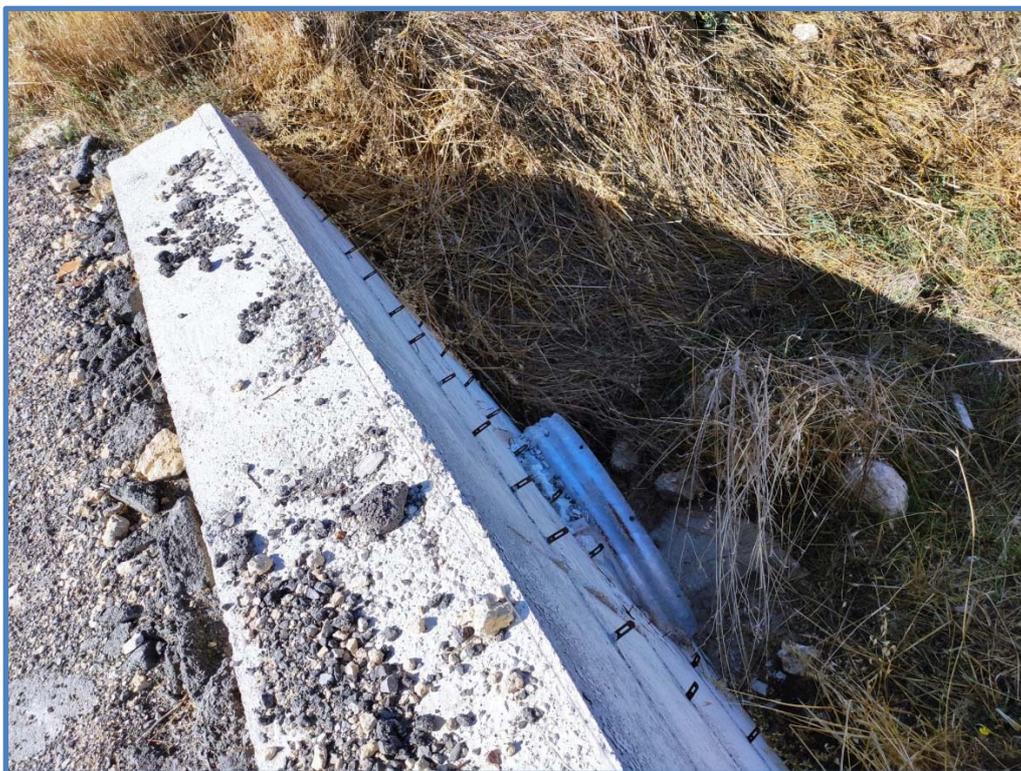
*Interferenza 12: Foto 1*

N° INT.	STRADA INTERESSATA	INTERFERENZA	SOLUZIONE
12	RURALE: C. Catuso-Bivio C.V. Susafa	Attraversamento impluvio	Tipologia 1

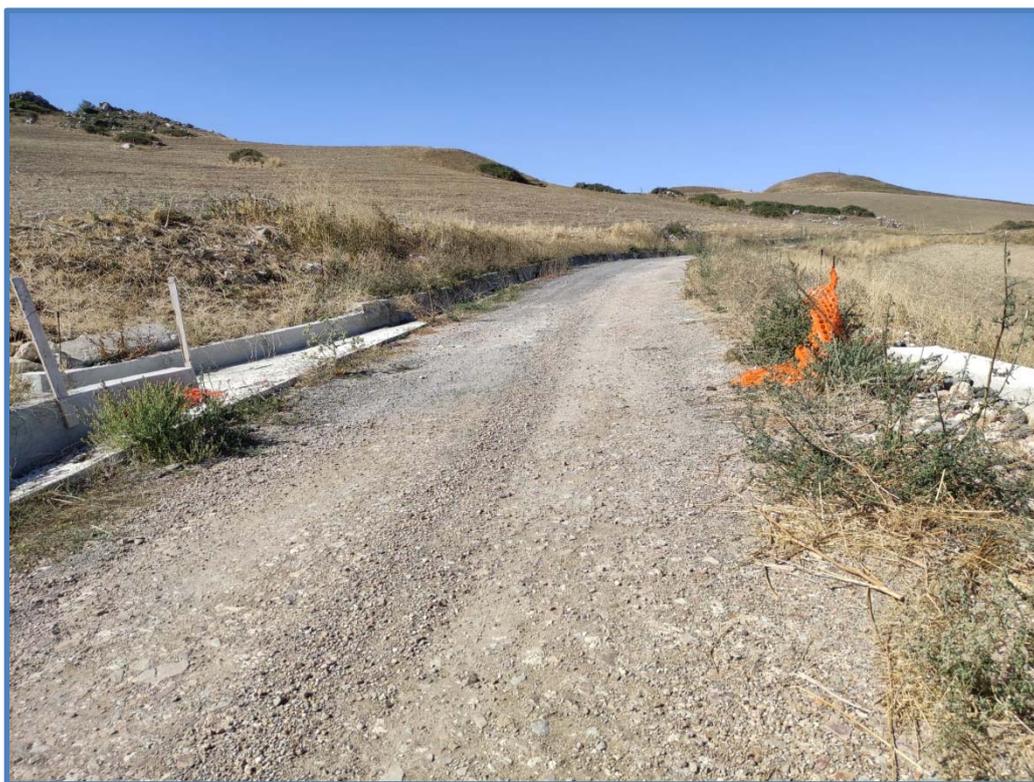
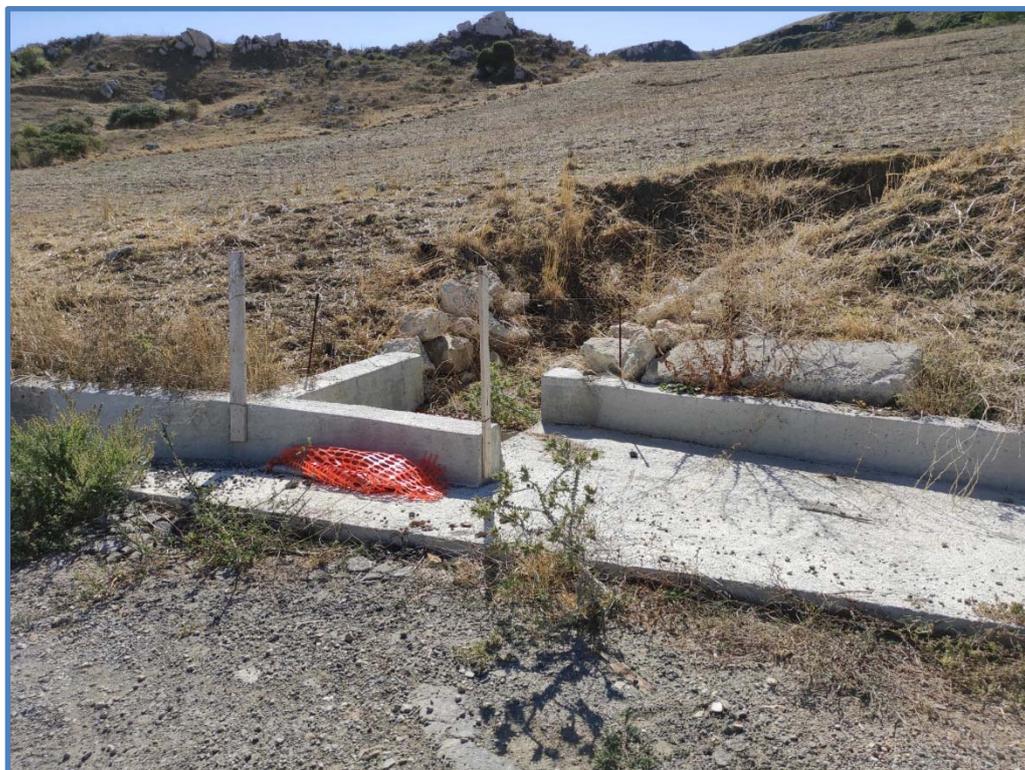
*Interferenza 13: Foto 1*

N° INT.	STRADA INTERESSATA	INTERFERENZA	SOLUZIONE
13	RURALE: C. Catuso-Bivio C.V. Susafa	Attraversamento impluvio	Tipologia 1

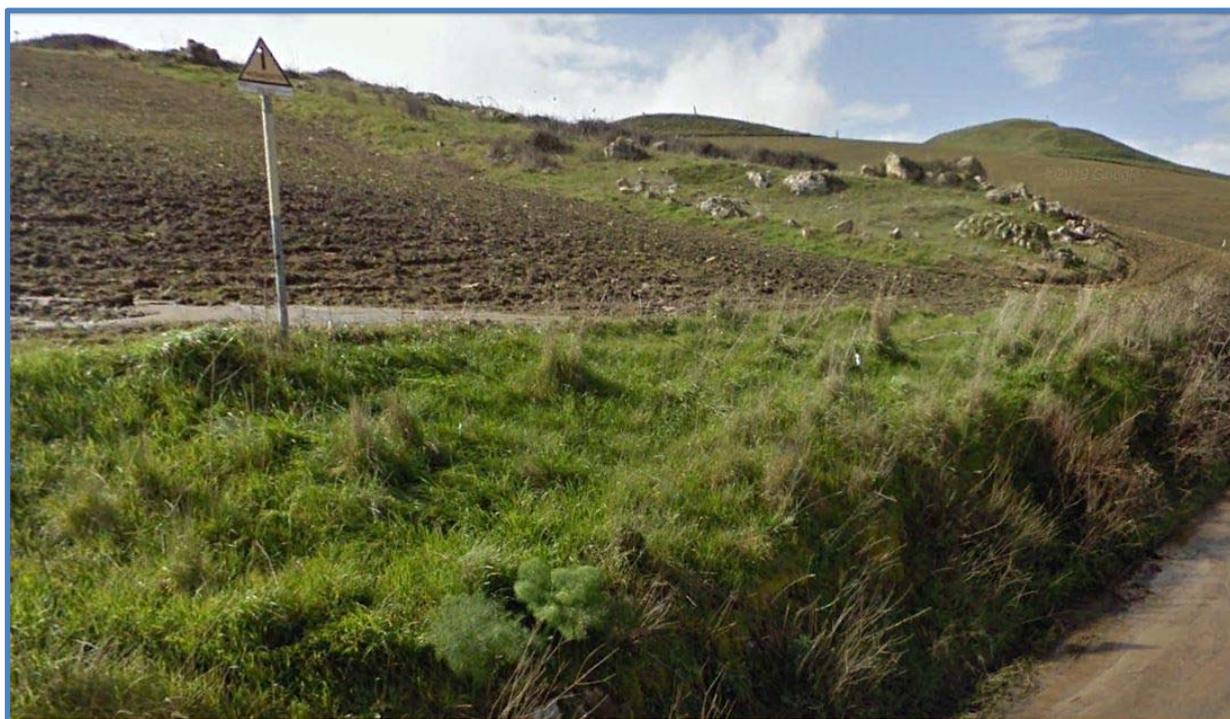
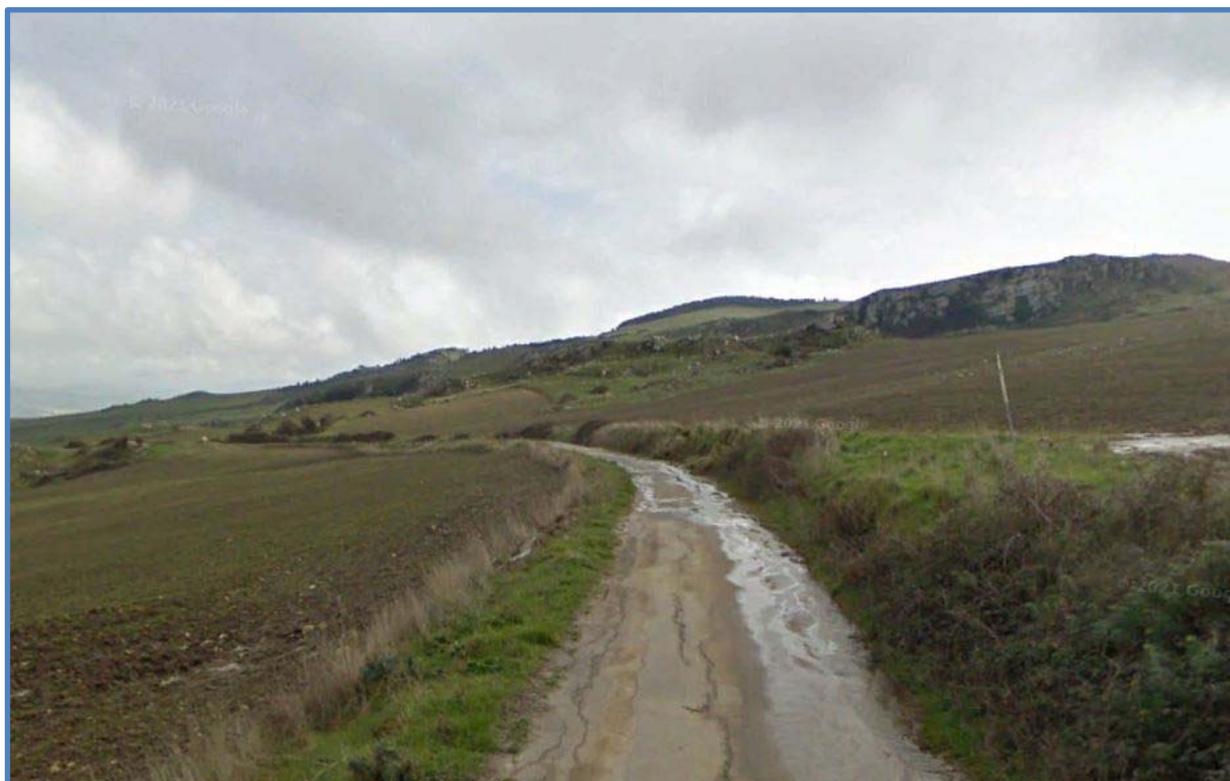
*Interferenza 14: Foto 1*

N° INT.	STRADA INTERESSATA	INTERFERENZA	SOLUZIONE
14	RURALE: C. Catuso-Bivio C.V. Susafa	Metanodotto	Tipologia 1

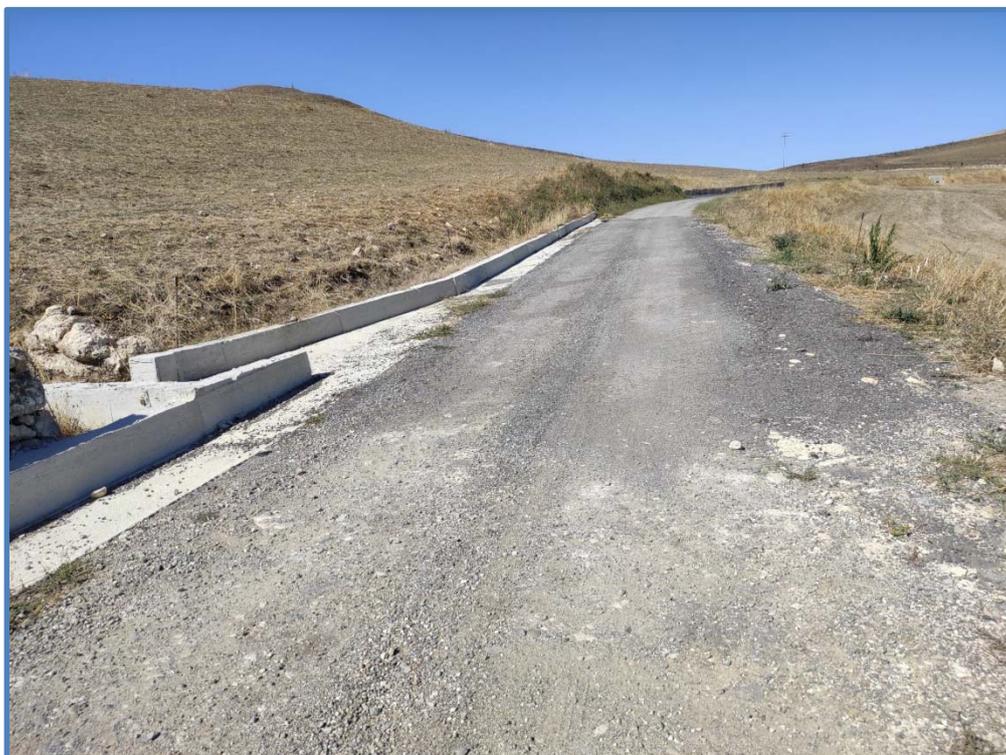
*Interferenza 15: Foto 1*

N° INT.	STRADA INTERESSATA	INTERFERENZA	SOLUZIONE
15	RURALE: C. Catuso-Bivio C.V. Susafa	Attraversamento impluvio	Tipologia 1

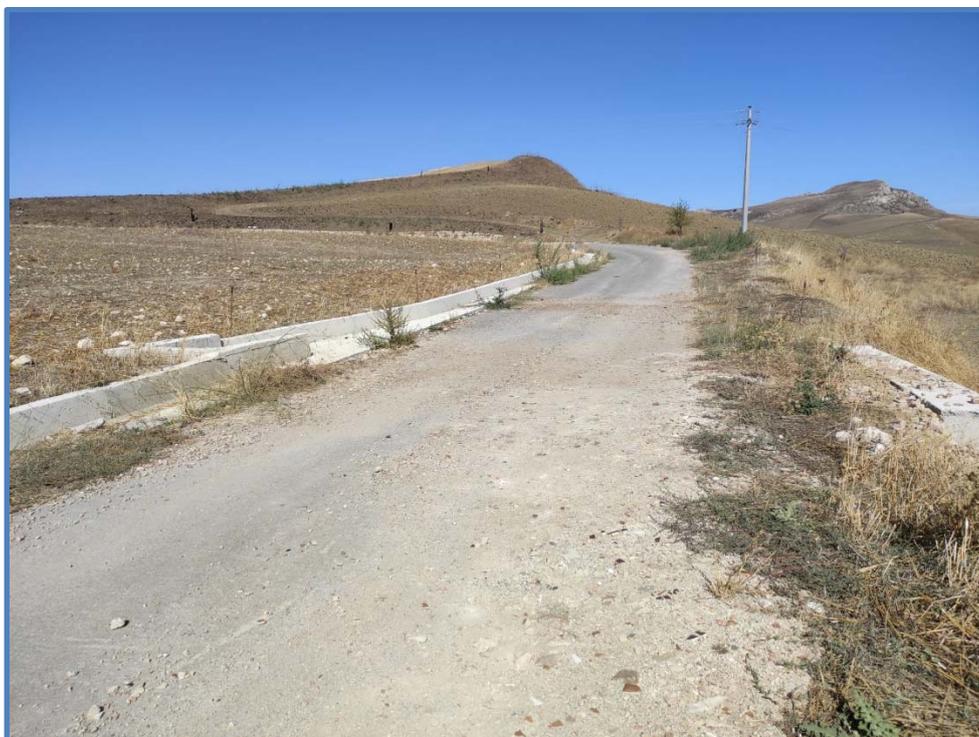
*Interferenza 16: Foto 1*

N° INT.	STRADA INTERESSATA	INTERFERENZA	SOLUZIONE
16	RURALE: C. Catuso-Bivio C.V. Susafa	Attraversamento impluvio	Tipologia 1

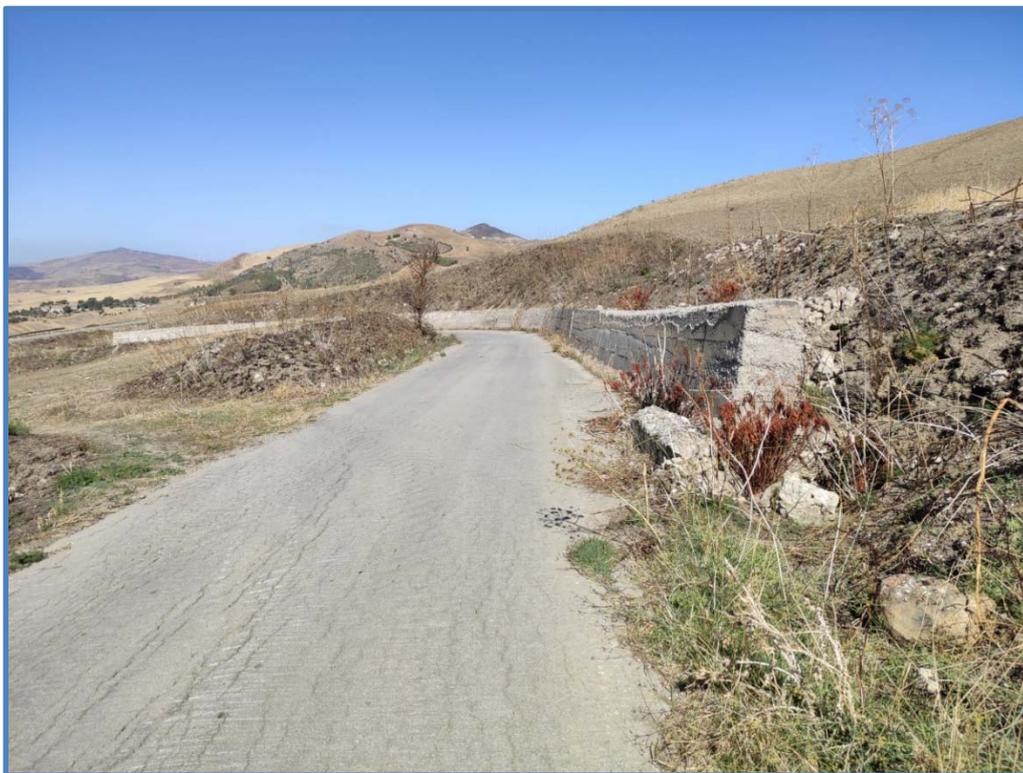
*Interferenza 17: Foto 1*

N° INT.	STRADA INTERESSATA	INTERFERENZA	SOLUZIONE
17	RURALE: C. Catuso-Bivio C.V. Susafa	Attraversamento impluvio	Tipologia 1

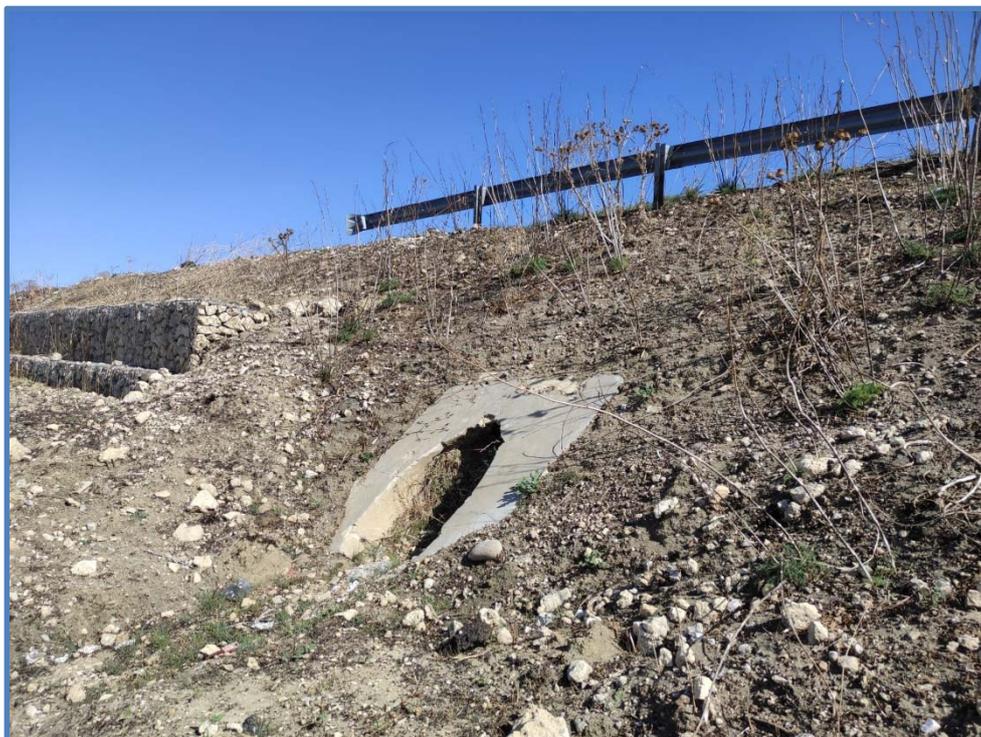
*Interferenza 18: Foto 1*

N° INT.	STRADA INTERESSATA	INTERFERENZA	SOLUZIONE
18	RURALE: C. Catuso-Bivio C.V. Susafa	Attraversamento impluvio	Tipologia 1

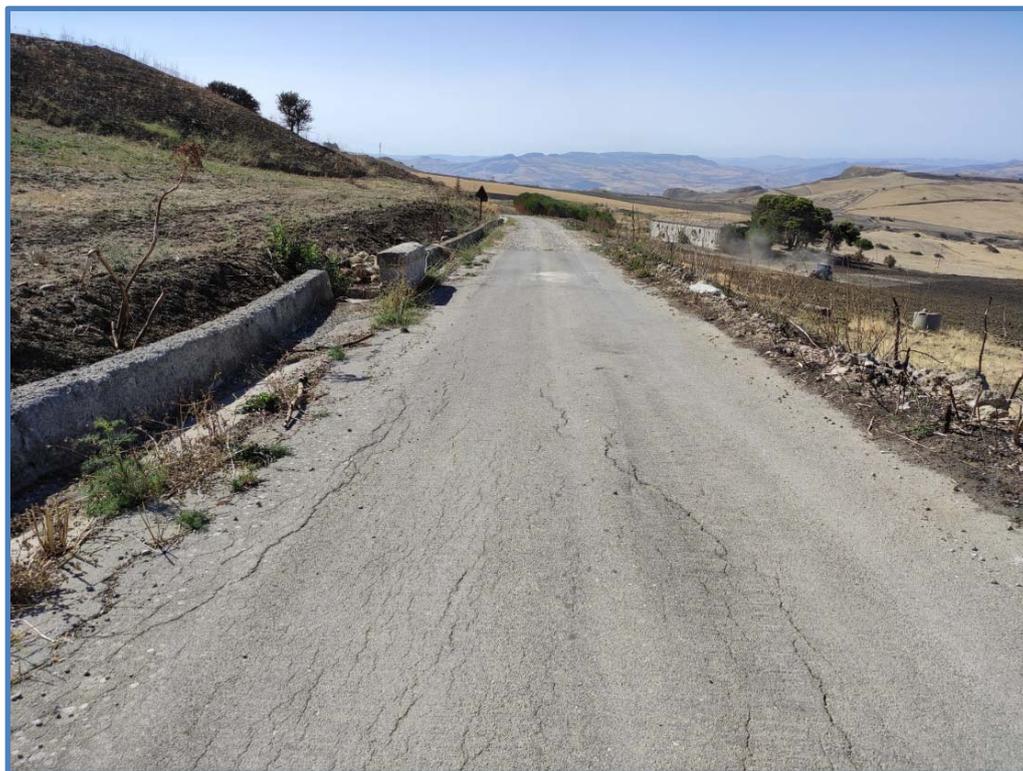
*Interferenza 19: Foto 1*

N° INT.	STRADA INTERESSATA	INTERFERENZA	SOLUZIONE
19	RURALE: C. Catuso-Bivio C.V. Susafa	Attraversamento impluvio	Tipologia 1

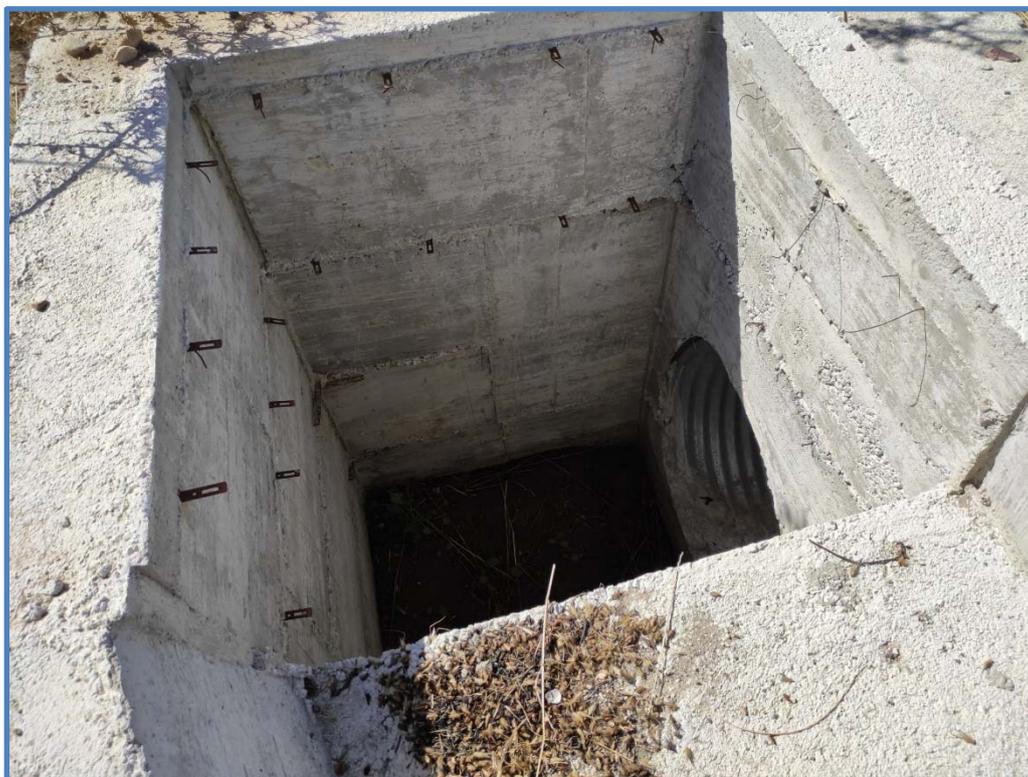
*Interferenza 20: Foto 2*

N° INT.	STRADA INTERESSATA	INTERFERENZA	SOLUZIONE
20	RURALE: C. Catuso-Bivio C.V. Susafa	Attraversamento impluvio	Tipologia 1

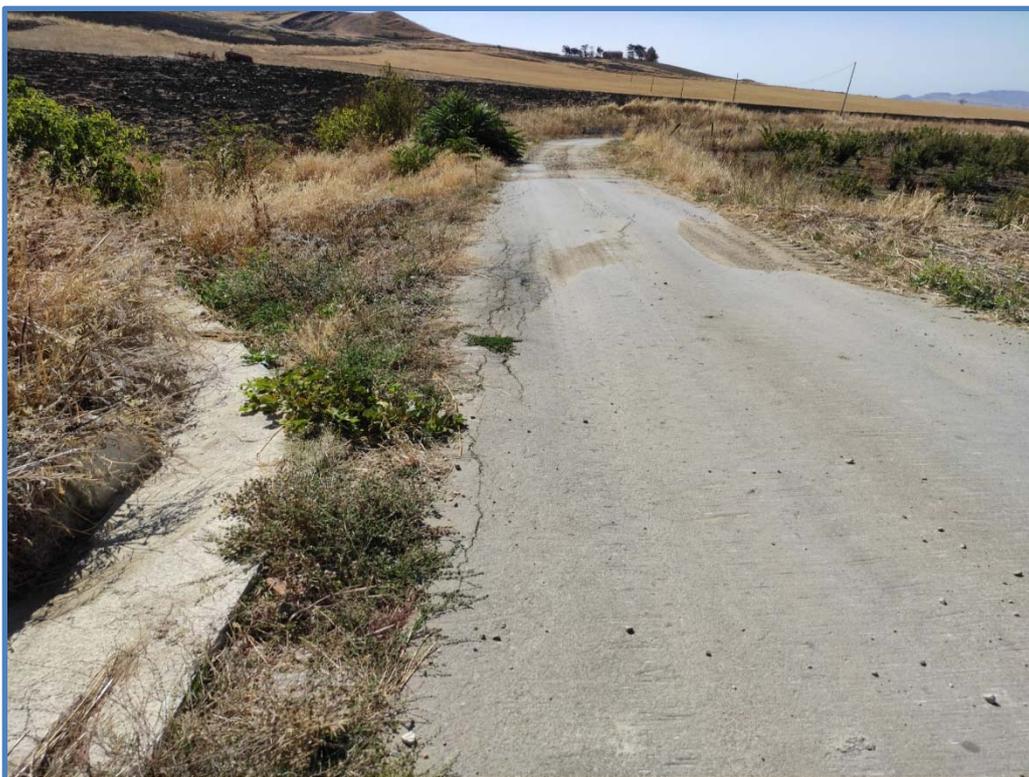
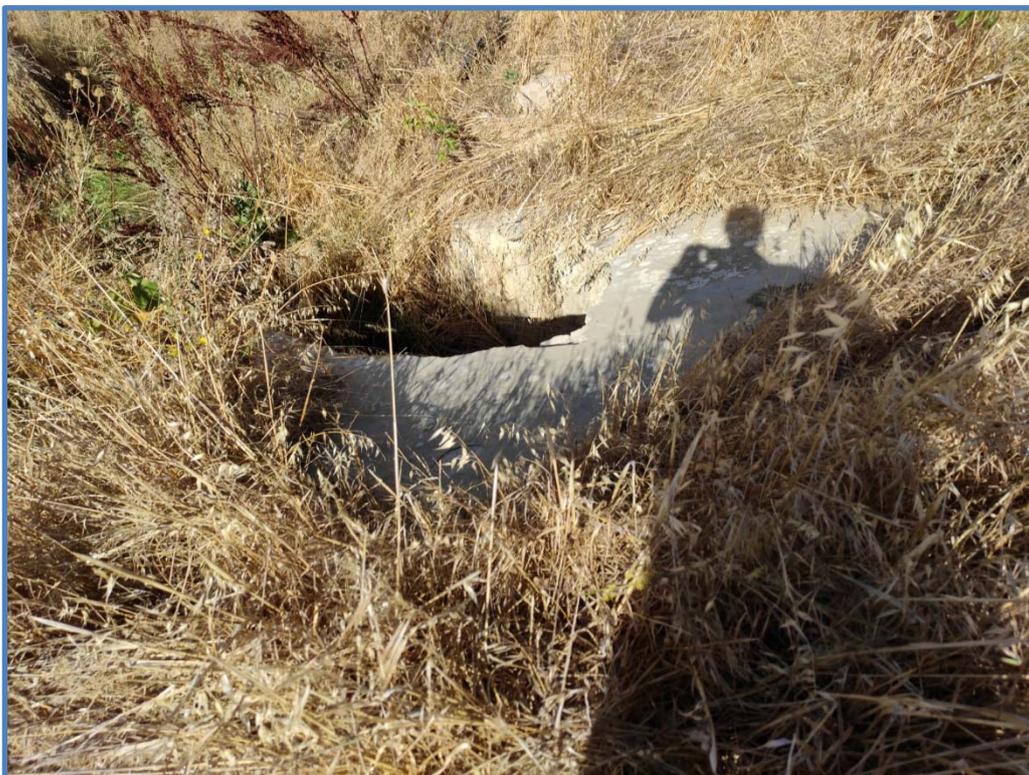
*Interferenza 21: Foto 1*

N° INT.	STRADA INTERESSATA	INTERFERENZA	SOLUZIONE
21	RURALE: C. Catuso-Bivio C.V. Susafa	Attraversamento impluvio	Tipologia 2

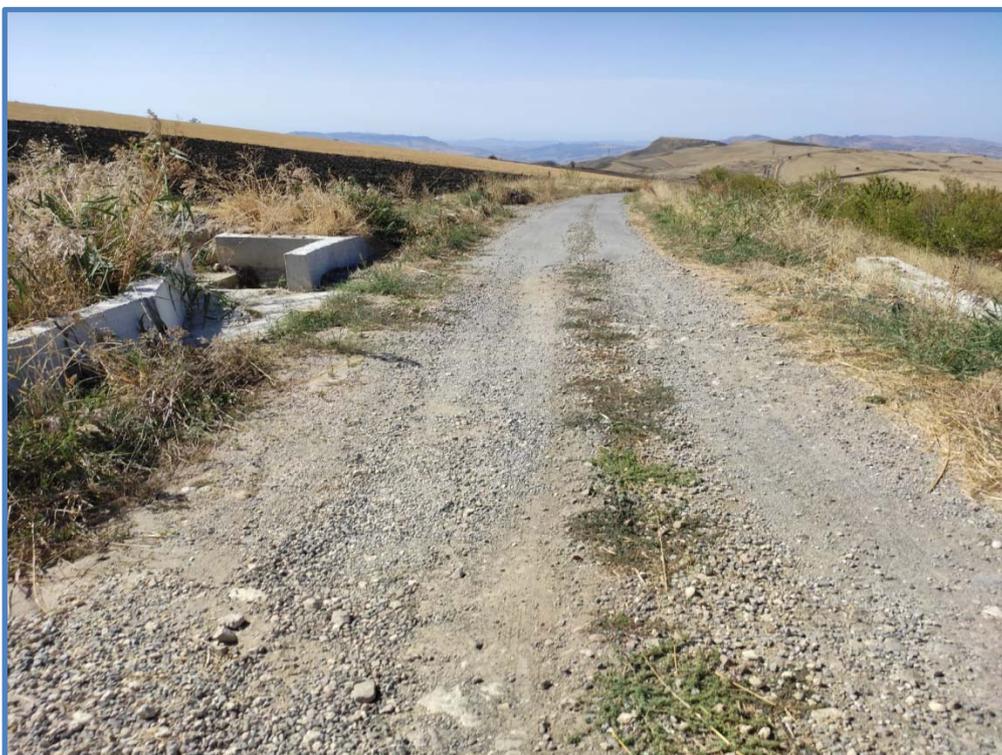
*Interferenza 22: Foto 1*

N° INT.	STRADA INTERESSATA	INTERFERENZA	SOLUZIONE
22	RURALE: C. Catuso-Bivio C.V. Susafa	Attraversamento impluvio	Tipologia 1

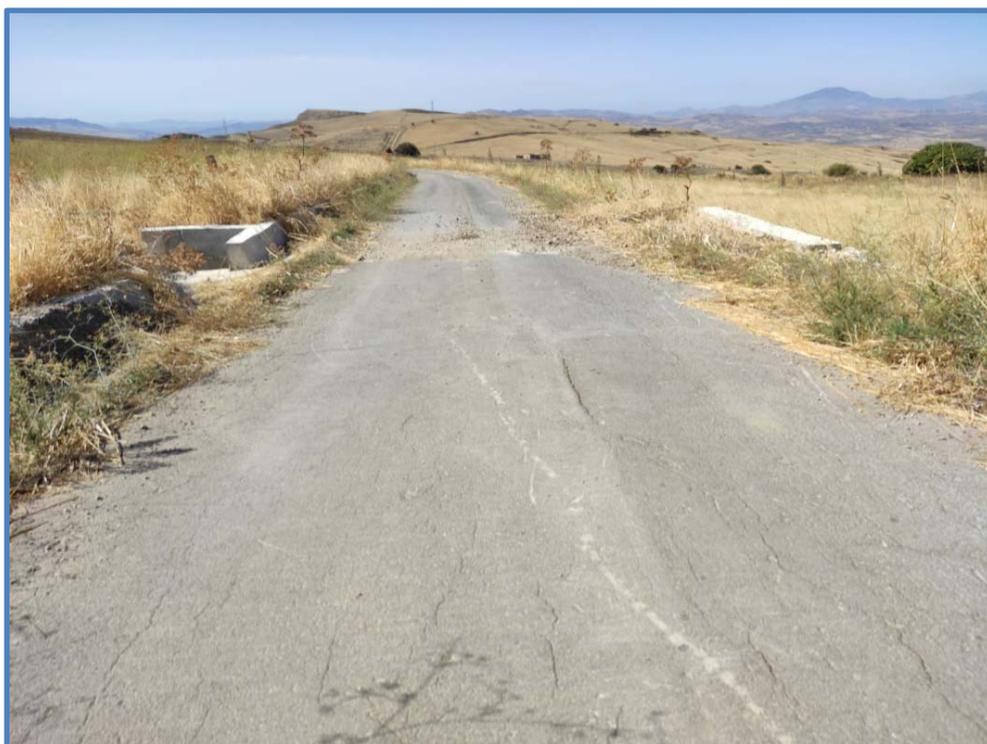
*Interferenza 23: Foto 1*

N° INT.	STRADA INTERESSATA	INTERFERENZA	SOLUZIONE
23	RURALE: C. Catuso-Bivio C.V. Susafa	Attraversamento impluvio	Tipologia 1

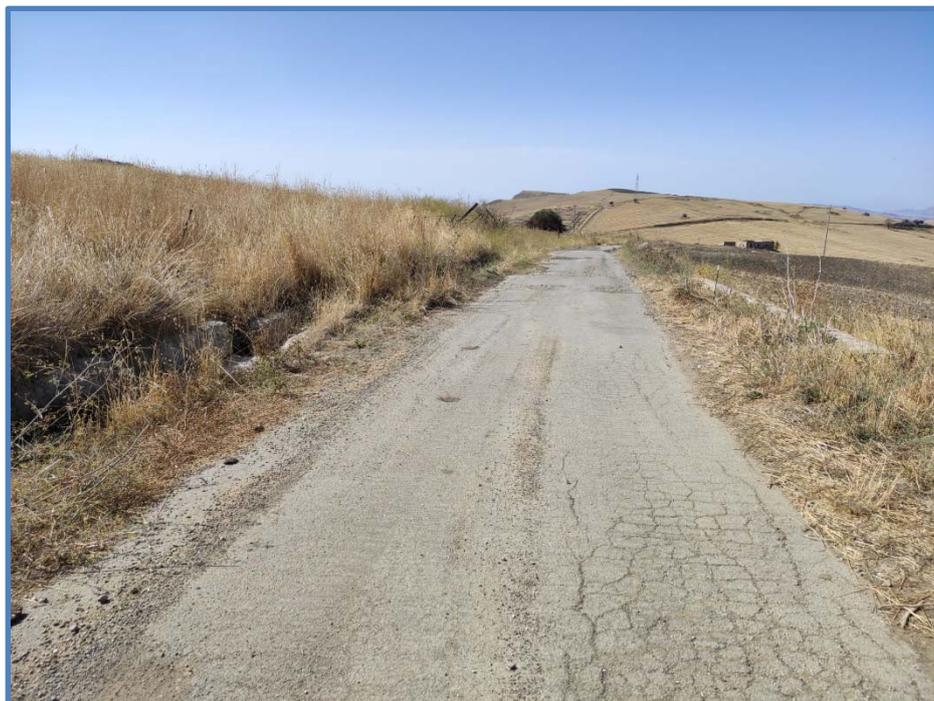
*Interferenza 24: Foto 1*

N° INT.	STRADA INTERESSATA	INTERFERENZA	SOLUZIONE
24	RURALE: C. Catuso-Bivio C.V. Susafa	Attraversamento impluvio	Tipologia 1

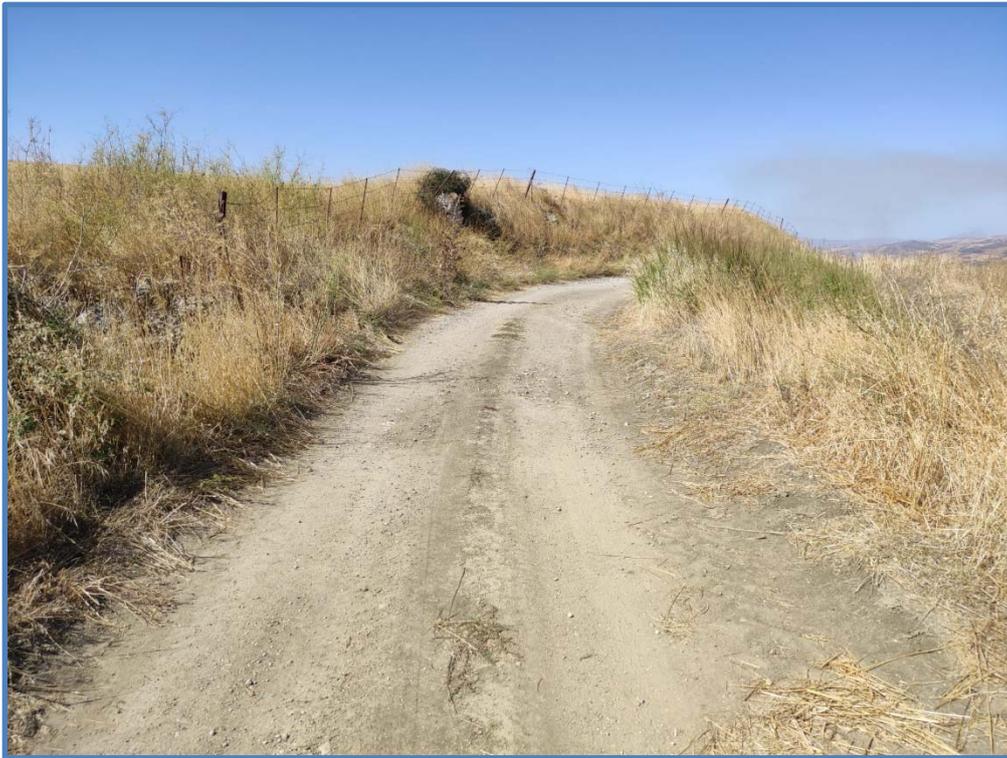
*Interferenza 25: Foto 1*

N° INT.	STRADA INTERESSATA	INTERFERENZA	SOLUZIONE
25	RURALE: C. Catuso-Bivio C.V. Susafa	Attraversamento impluvio	Tipologia 1

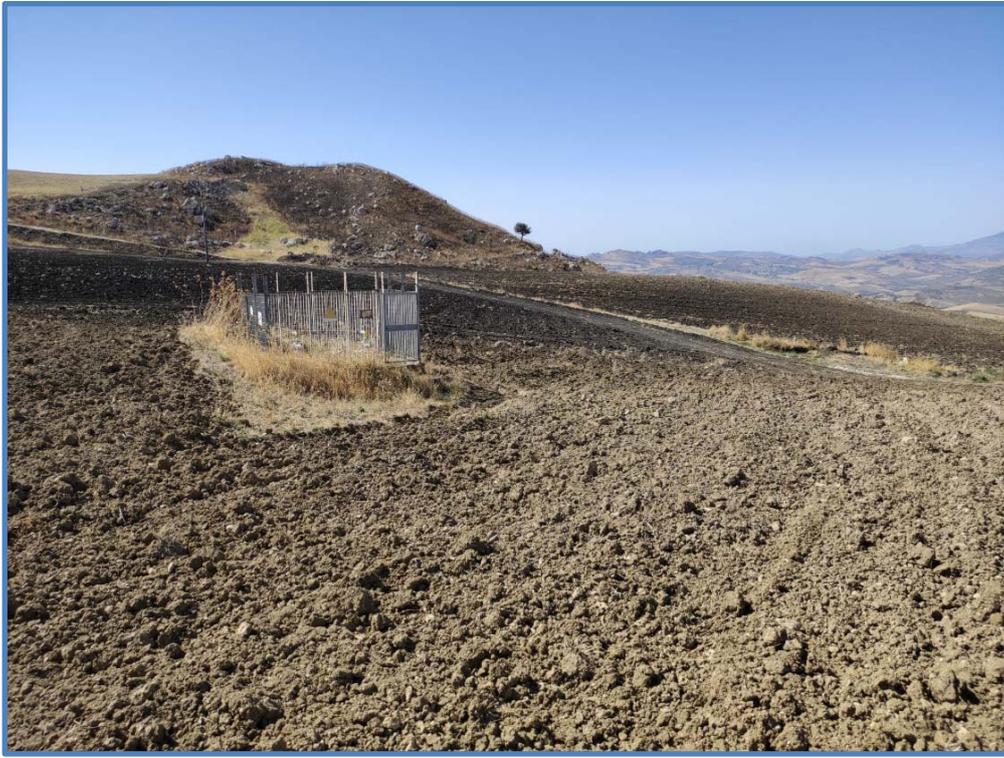
N° INT.	STRADA INTERESSATA	INTERFERENZA	SOLUZIONE
26	RURALE: C. Catuso-Bivio C.V. Susafa	Metanodotto	Tipologia 1

*Interferenza 26: Foto 1 (Cabina metanodotto a circa 200 m dall'interferenza)*

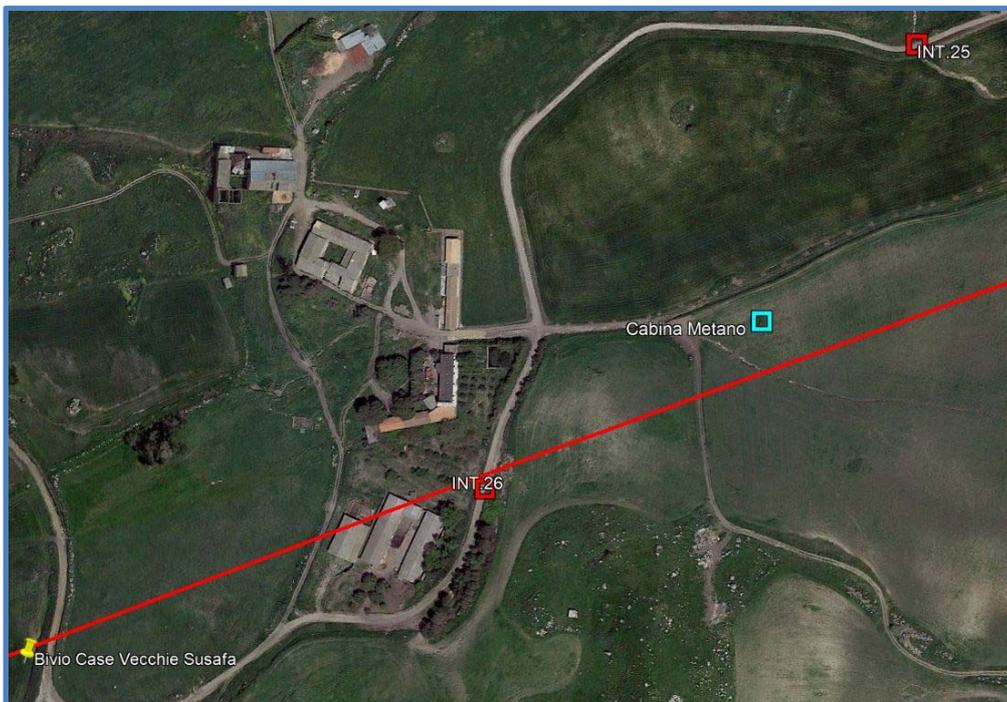
*Interferenza 26: Planimetria percorso metanodotto su immagine aerea tratta dal web*
