# Relazione interferenze cavidotti – Tratto C

Progetto definitivo

Impianto eolico di "Castellana Sicula"

Comuni di Castellana Sicula e Polizzi Generosa (PA)

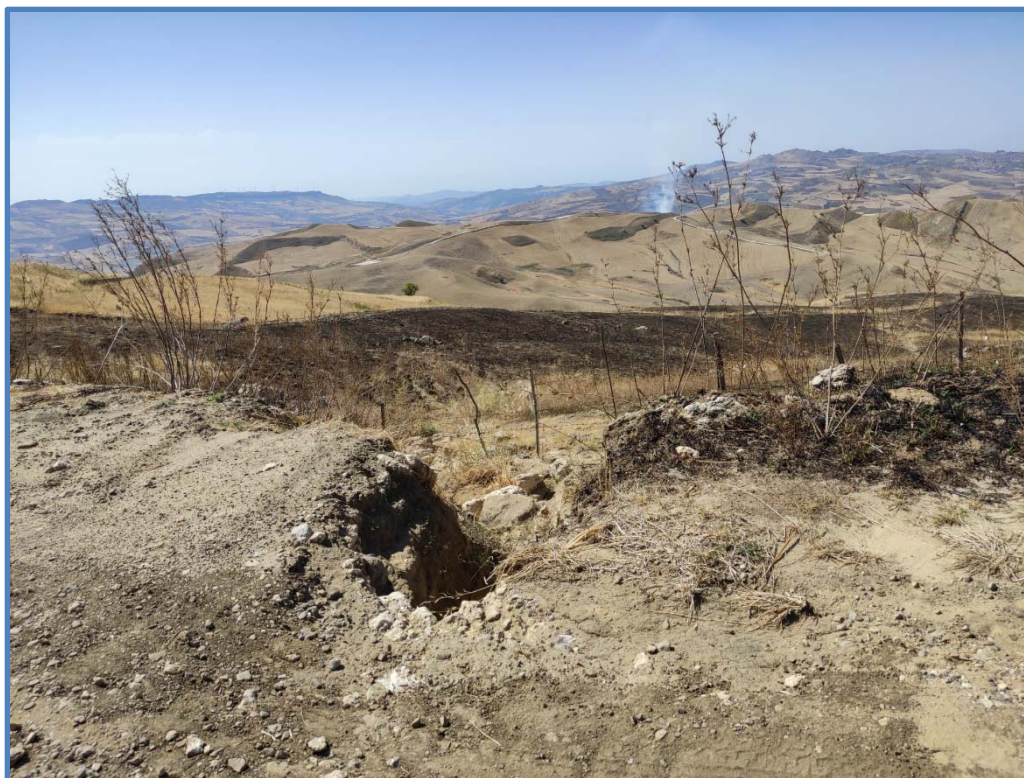
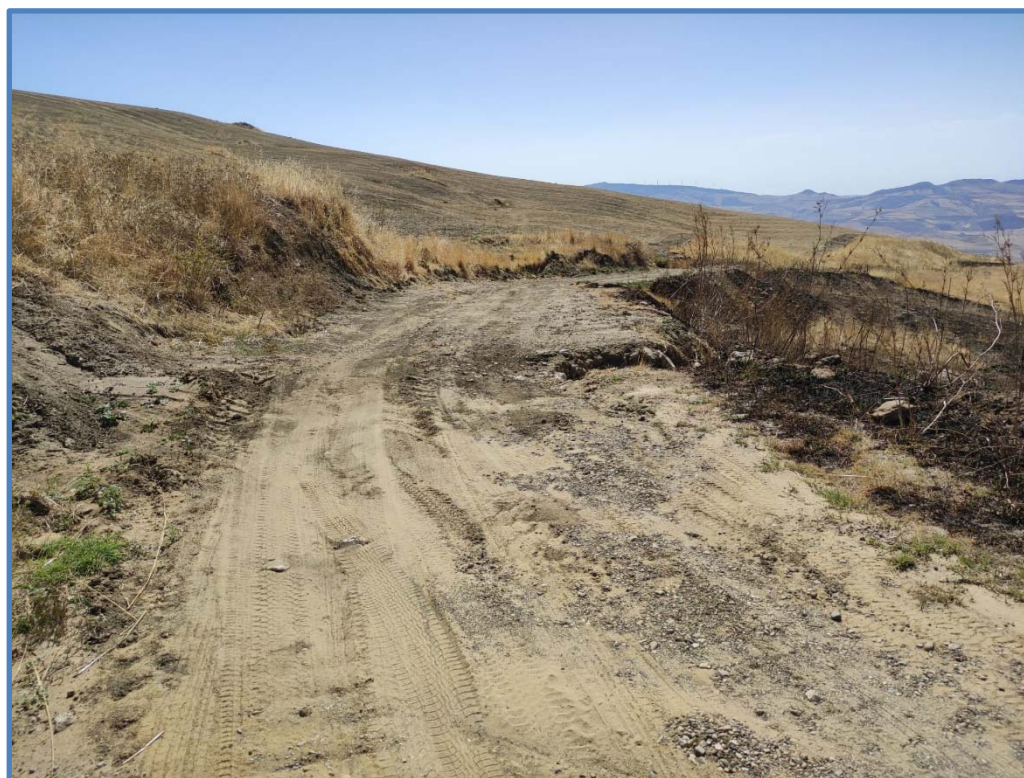
N° INT.	STRADA INTERESSATA	INTERFERENZA	SOLUZIONE
27	RURALE:C.V. Susafa - Vicaretto	Attraversamento impluvio	Tipologia 2

*Interferenza 27: Foto 1*

*Interferenza 27: Foto 2*

NUMERAZIONE	Coord.WGS84		STRADA INTERESSATA	TIPOLOGIA DELL'INTERFERENZA	SOLUZIONE	NOTE
	long.	lat.				
INTERFERENZA 27	405450	4172633	RURALE Susafa - Vicaretto	Attraversamento impluvio naturale privo di pozzetti	Sottopassaggio con soletta di protezione e ricostruzione manufatto	Lunghezza soletta = 4 m Profondità 2.5 m
INTERFERENZA 28	405476	4172551	RURALE Susafa - Vicaretto	Attraversamento impluvio naturale privo di pozzetti	Sottopassaggio con soletta di protezione e ricostruzione manufatto	Lunghezza soletta = 4 m Profondità 2.5 m
INTERFERENZA 29	406057	4172059	RURALE Susafa - Vicaretto	Attraversamento impluvio	Sottopassaggio con soletta di protezione e ricostruzione manufatto	Lunghezza soletta = 4 m Profondità 2.5 m
INTERFERENZA 30	406275	4172056	RURALE Susafa - Vicaretto	Ponte su torrente	Staffaggio di canalina in acciaio inox rinforzata	Lunghezza staffaggio= 30m
INTERFERENZA 31	406321	4171999	RURALE Susafa - Vicaretto	Attraversamenti impluvio con pozzetto a monte otturato	Sottopassaggio con soletta di protezione e ricostruzione manufatto	Lunghezza soletta = 4 m Profondità 2.5 m

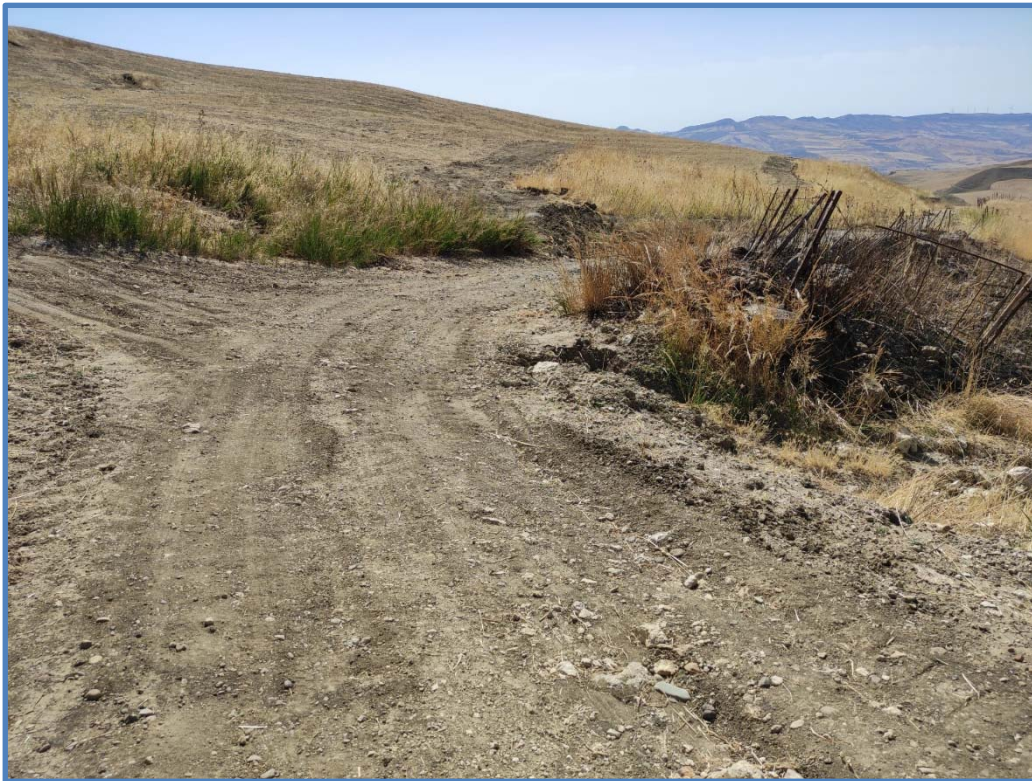
N° INT.	STRADA INTERESSATA	INTERFERENZA	SOLUZIONE
28	RURALE:C.V. Susafa - Vicaretto	Attraversamento impluvio	Tipologia 2

*Interferenza 28: Foto 1*

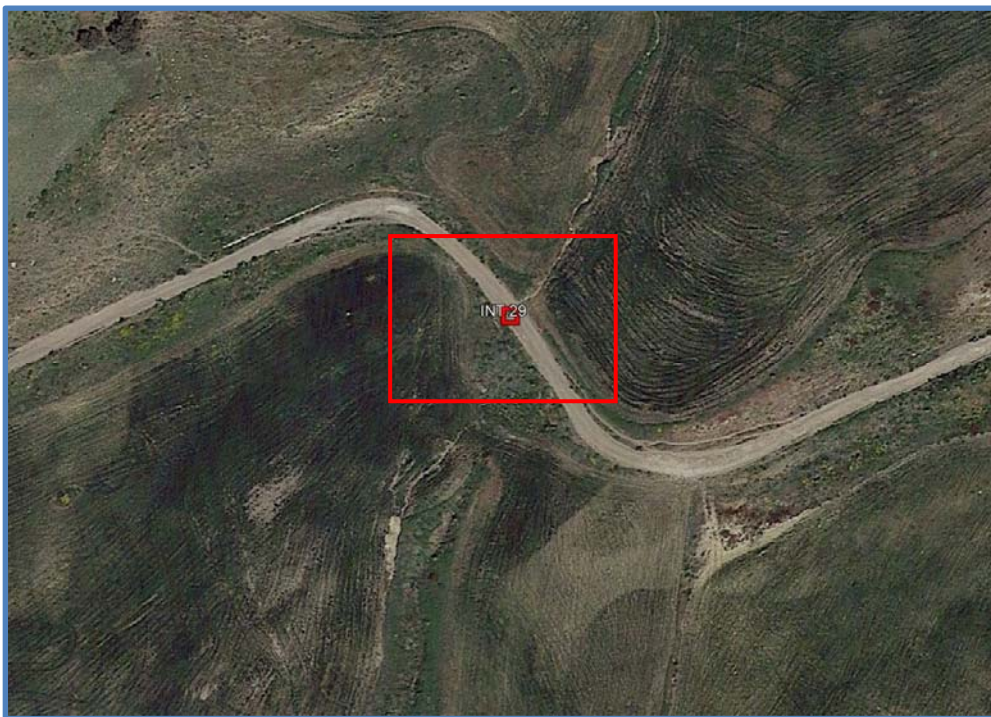
N° INT.	STRADA INTERESSATA	INTERFERENZA	SOLUZIONE
29	RURALE:C.V. Susafa - Vicaretto		Tipologia 2

*Immagine tratta dal web*

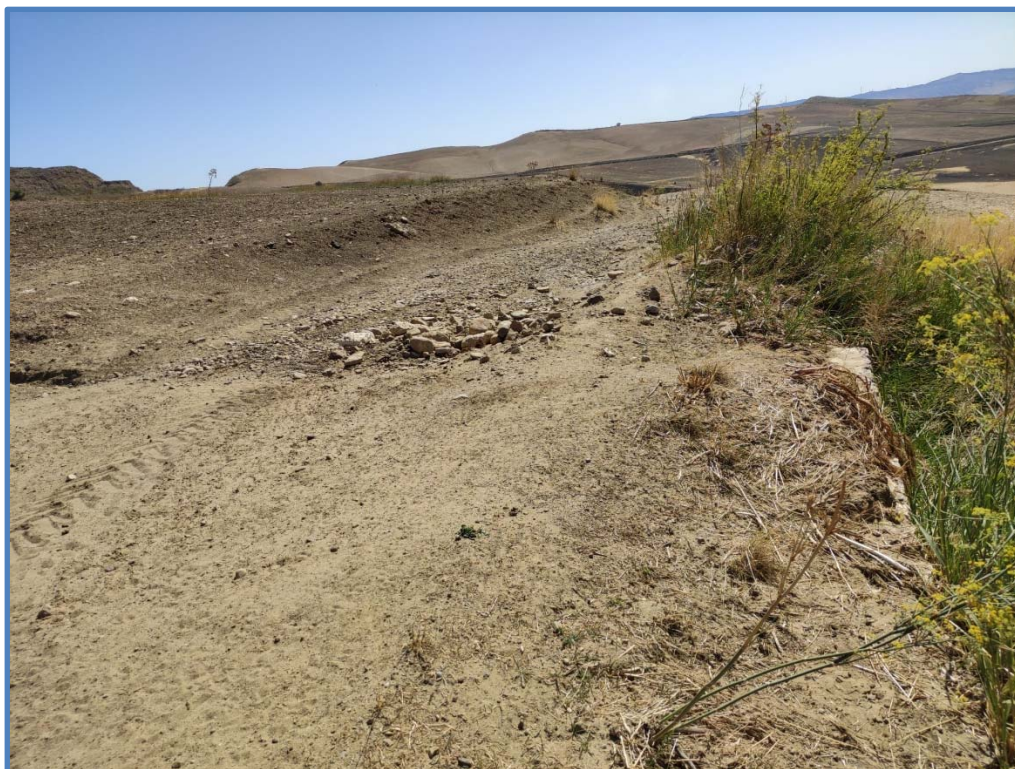
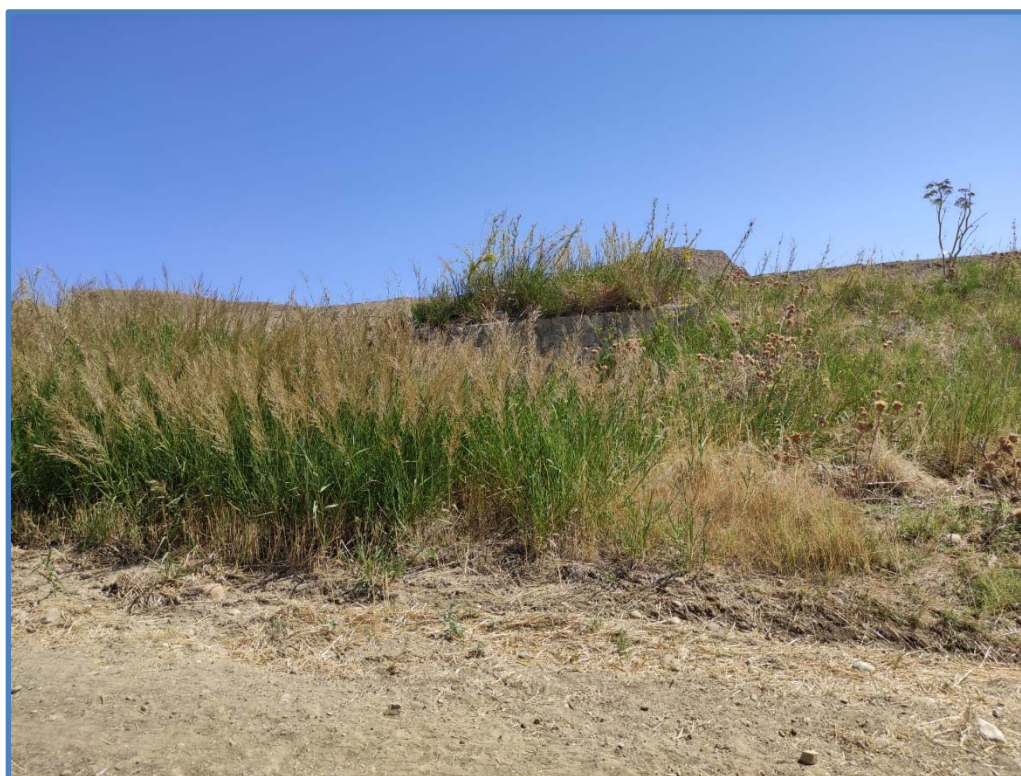
*Interferenza 29: Foto 1*

*Interferenza 29: Foto 2*

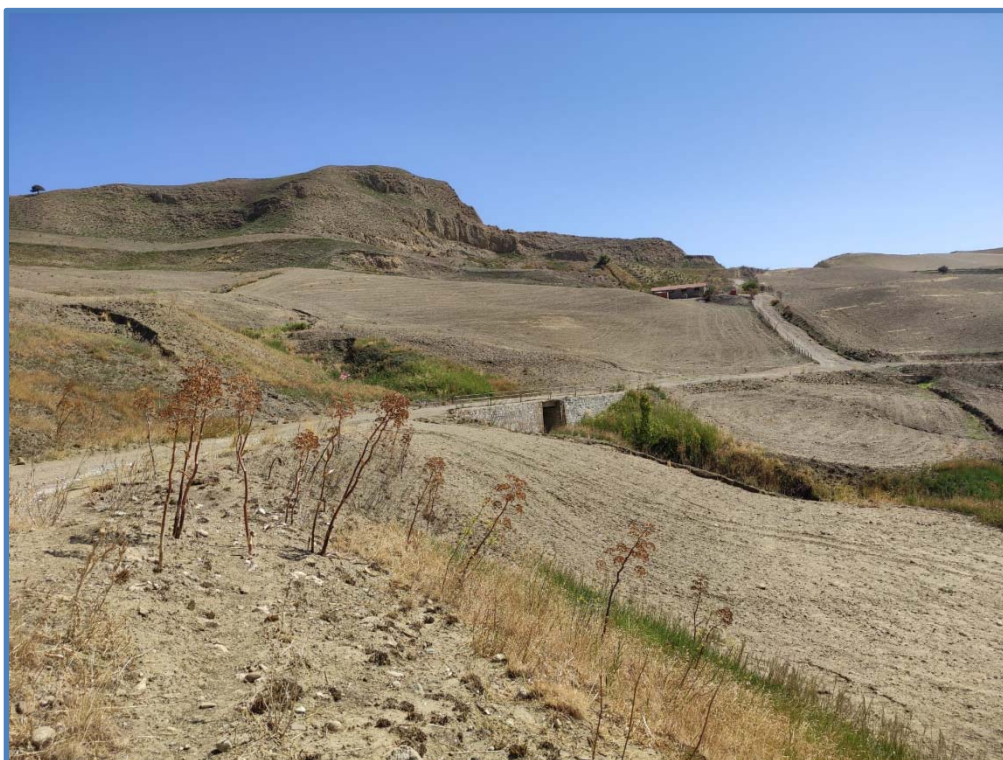
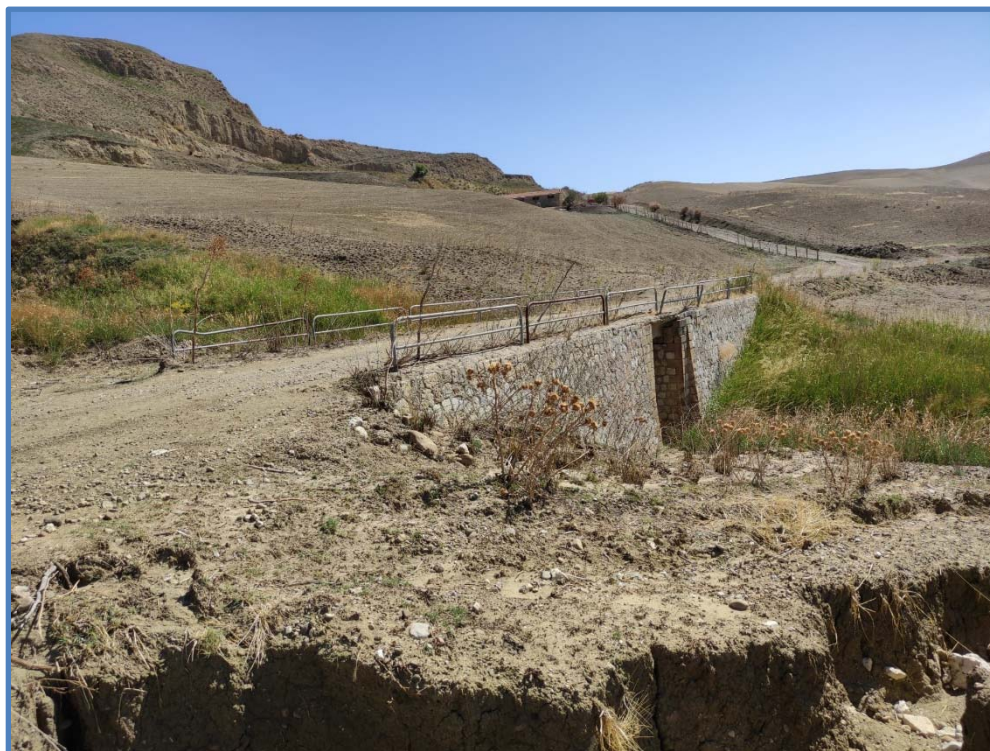
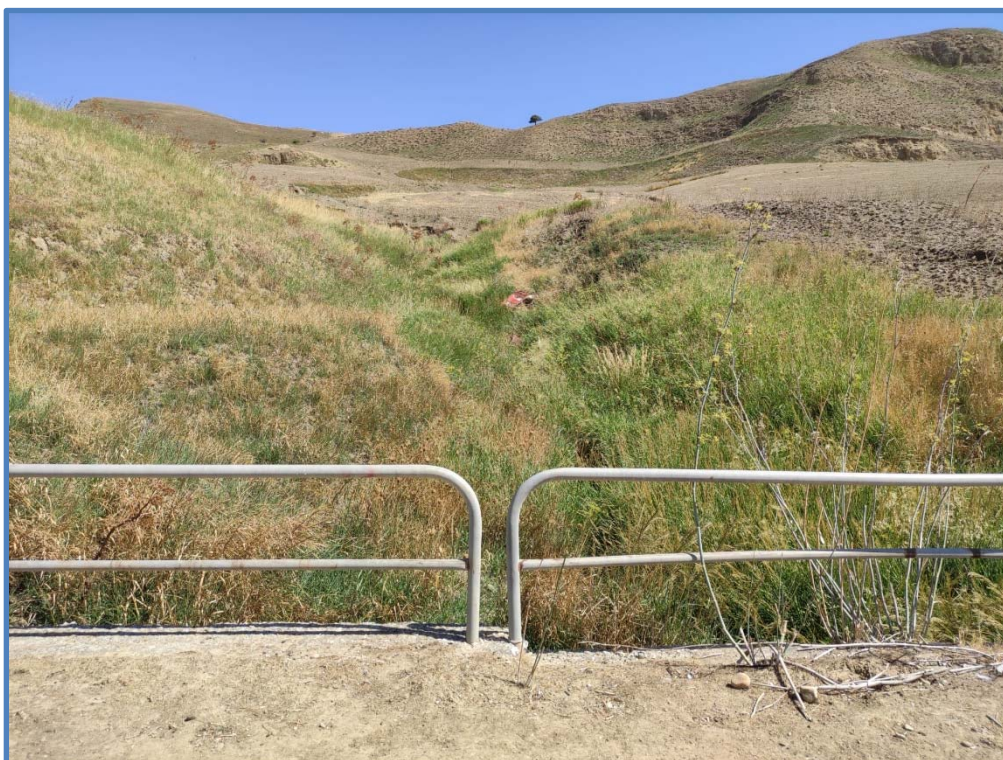
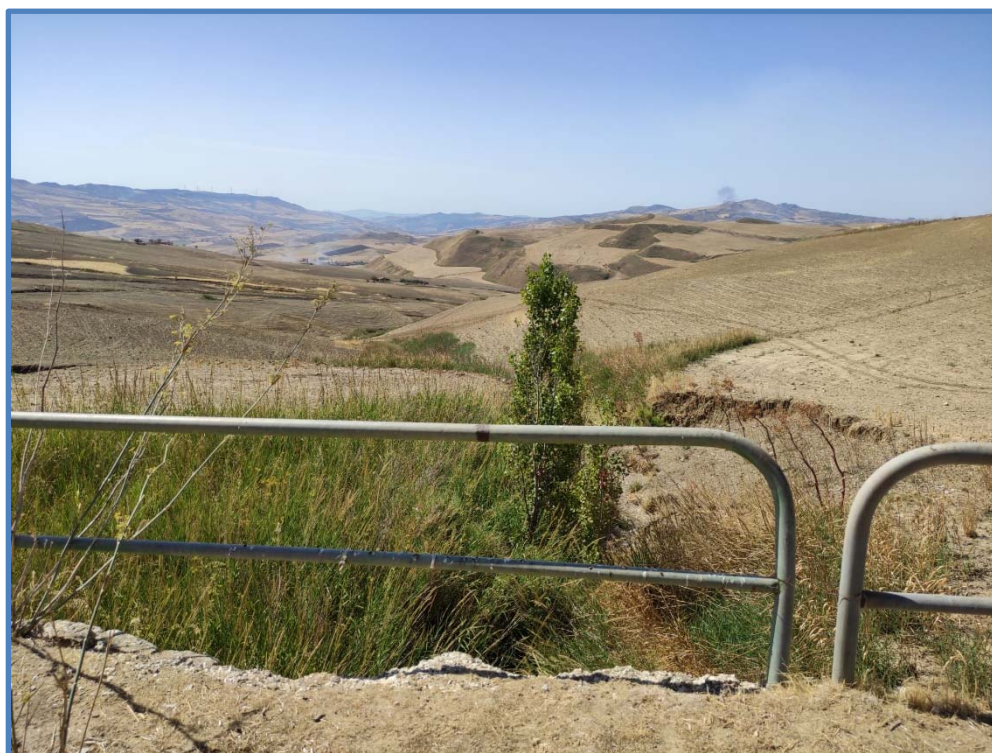
N° INT.	STRADA INTERESSATA	INTERFERENZA	SOLUZIONE
30	RURALE:C.V. Susafa - Vicaretto	Attraversamento impluvio su ponte	Tipologia 1

*Interferenza 30: Foto 1*

*Interferenza 30: Foto 2*

*Interferenza 30: Foto 3*

*Interferenza 30: Foto 4*

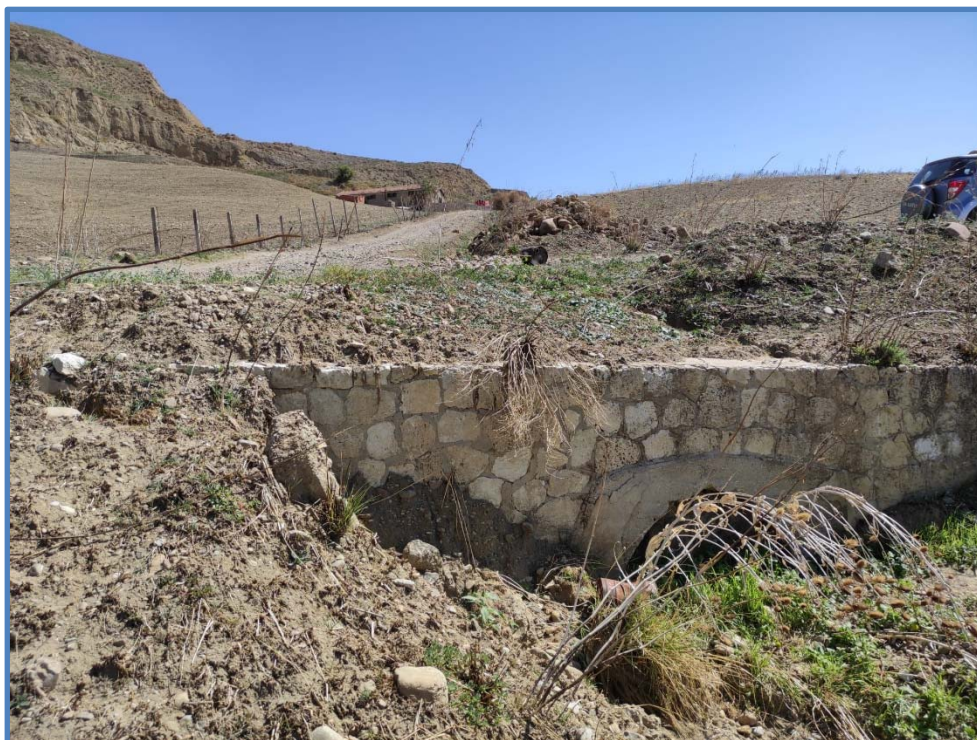
N° INT.	STRADA INTERESSATA	INTERFERENZA	SOLUZIONE
31	RURALE: C.V. Susafa - Vicaretto	Attraversamento impluvio	Tipologia 1

*Interferenza 31: Foto 1*

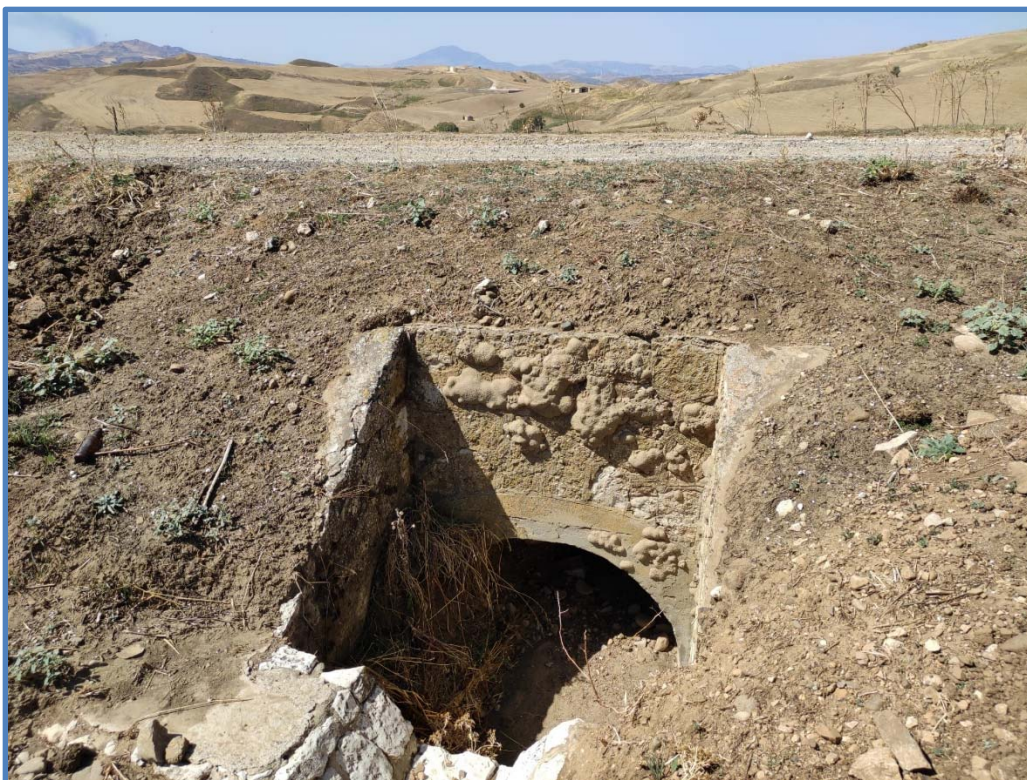
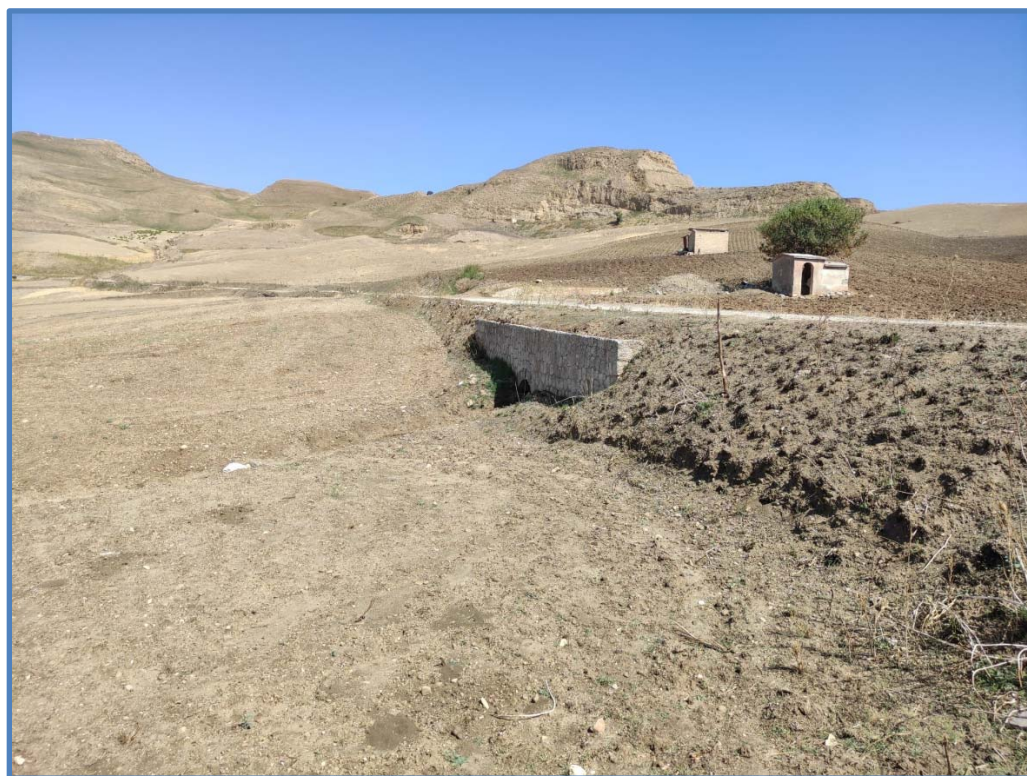
N° INT.	STRADA INTERESSATA	INTERFERENZA	SOLUZIONE
32	RURALE:C.V. Susafa - Vicaretto	Attraversamento impluvio	Tipologia 1

*Interferenza 32: Foto 1*

*Interferenza 32: Foto 2*

INTERFERENZA 32	406365	4171681	RURALE Susafa - Vicaretto	Attraversamento impluvio	Sottopassaggio con tecnologia TOC ad una profondità di 2 m dal manufatto esistente	Lunghezza trivellazione TOC = 65 m
INTERFERENZA 33	406358	4171634	RURALE Susafa - Vicaretto	Attraversamento impluvio	Sottopassaggio con tecnologia TOC ad una profondità di 2 m dal manufatto esistente	
INTERFERENZA 34	406301	4171297	RURALE Susafa - Vicaretto	Ponte su impluvio	Staffaggio di canalina in acciaio inox rinforzata	Lunghezza staffaggio= 20m
INTERFERENZA 35	406078	4170720	RURALE Susafa - Vicaretto	Attraversamento impluvio	Sottopassaggio con tecnologia TOC ad una profondità di 2 m dal manufatto esistente	Lunghezza trivellazione TOC = 40 m
INTERFERENZA 36	406065	4170603	RURALE Susafa - Vicaretto	Attraversamento acquedotto	Sottopassaggio con soletta di protezione e ricostruzione manufatto	Lunghezza soletta = 3 m Profondità 2.0 m

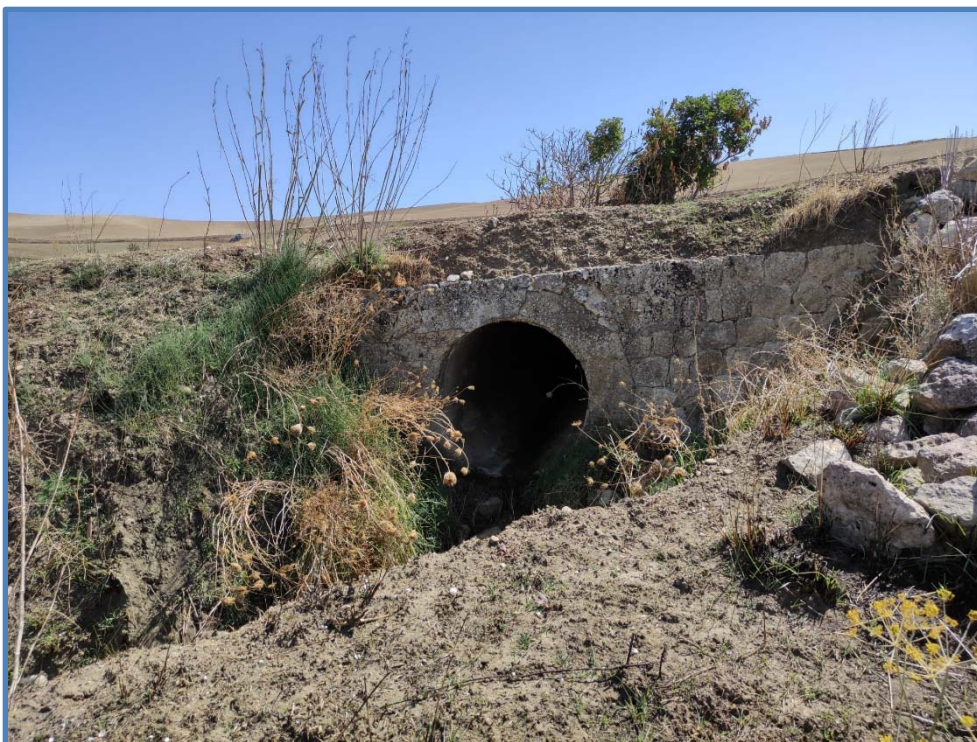
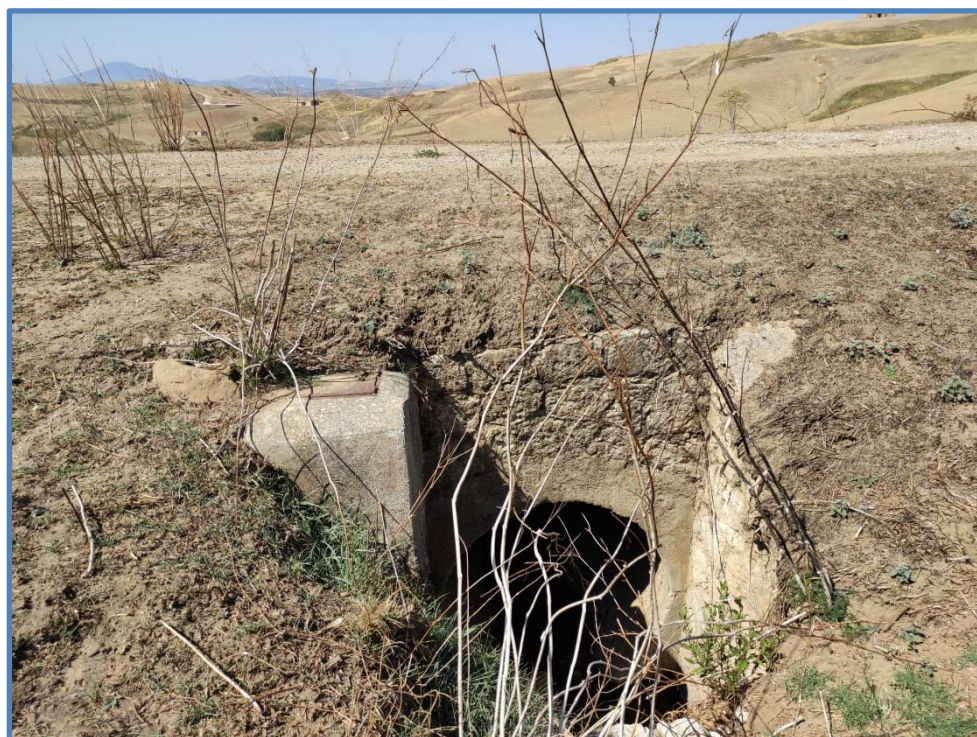
N° INT.	STRADA INTERESSATA	INTERFERENZA	SOLUZIONE
33	RURALE:C.V. Susafa - Vicaretto	Attraversamento impluvio	Tipologia 1

*Interferenza 33: Foto 1*

*Interferenza 33: Foto 2*

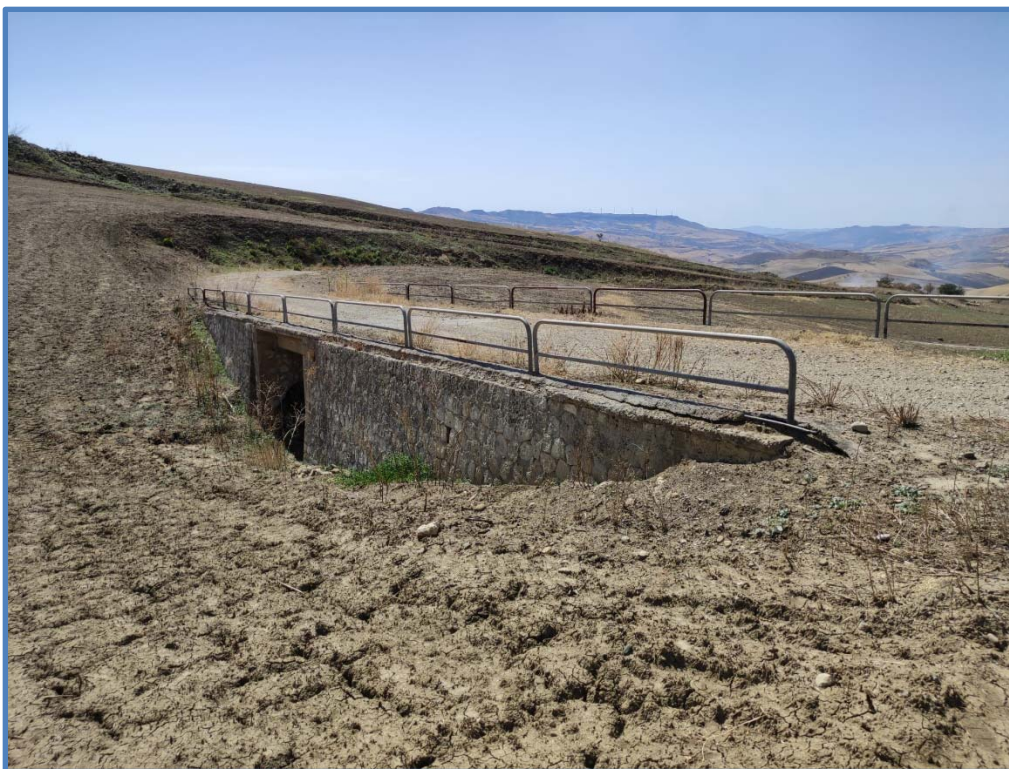
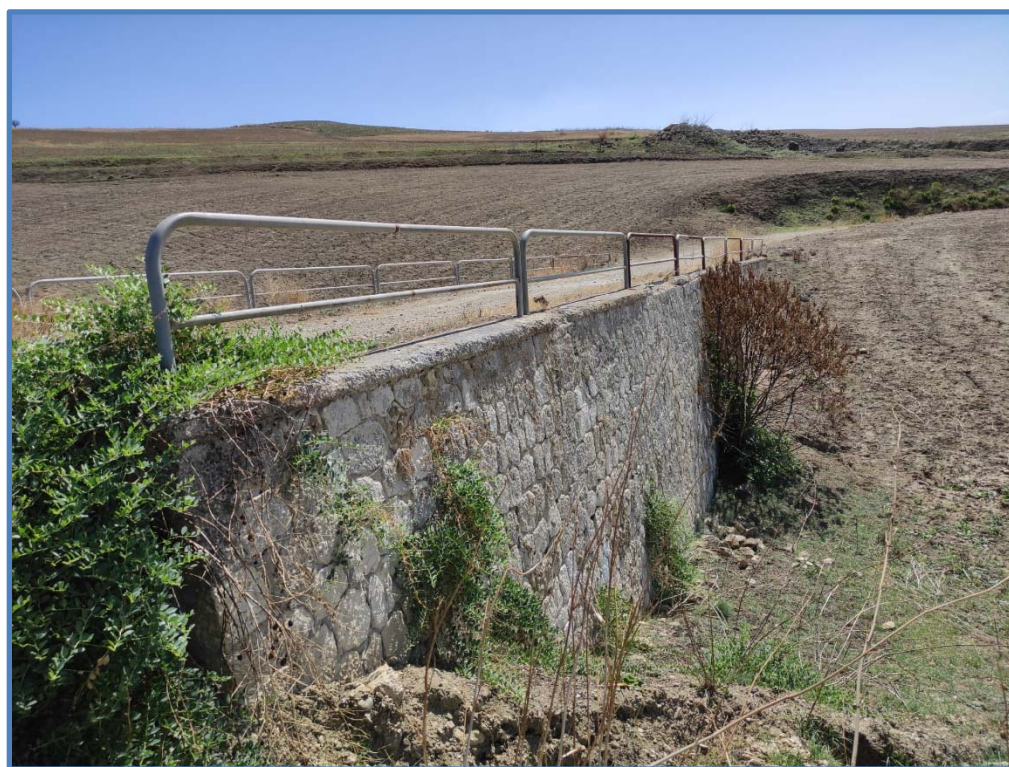
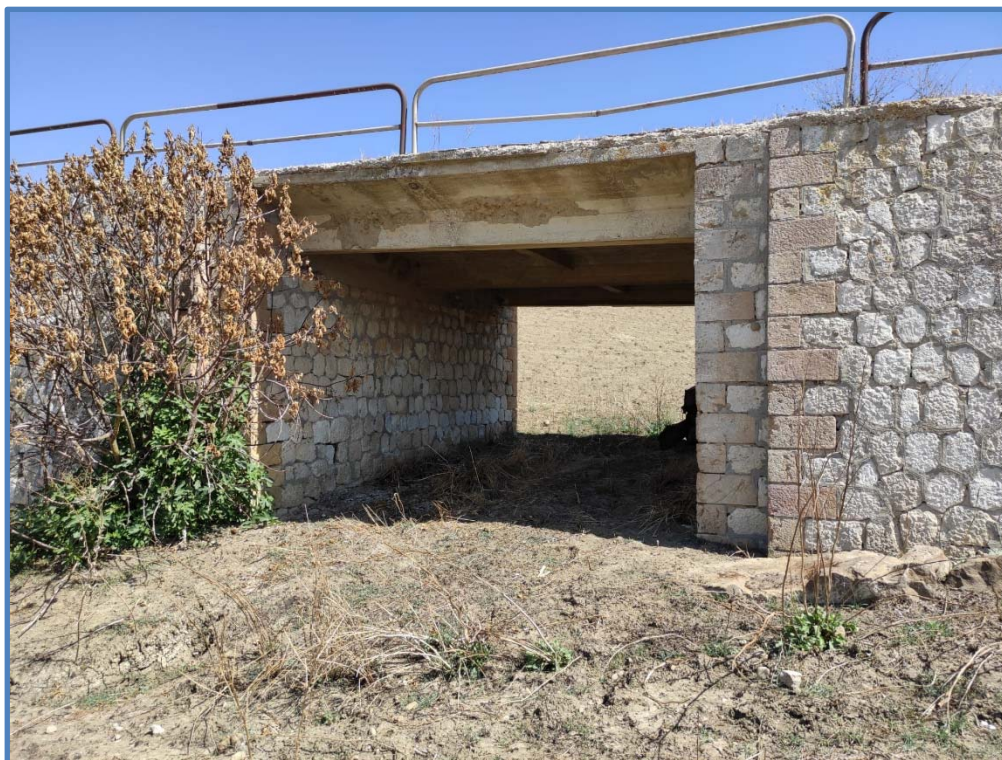
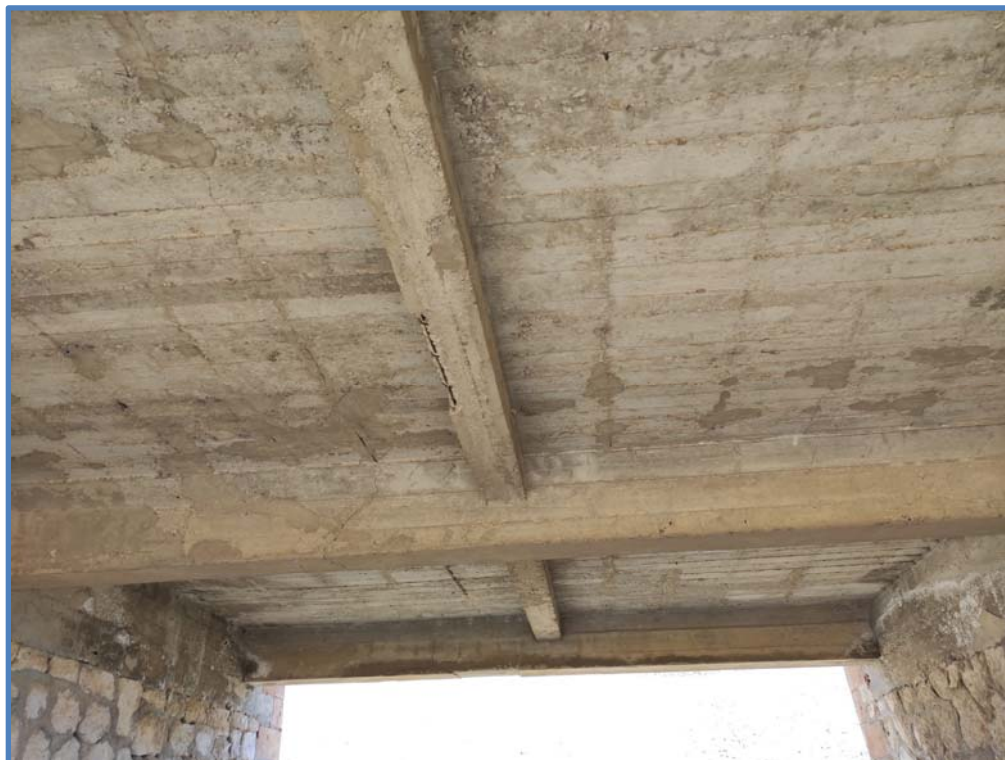
N° INT.	STRADA INTERESSATA	INTERFERENZA	SOLUZIONE
34	RURALE:C.V. Susafa - Vicaretto	Attraversamento impluvio su ponte	Tipologia 1

*Interferenza 34: Foto 1*

*Interferenza 34: Foto 2*

*Interferenza 34: Foto 3*

*Interferenza 34: Foto 4*

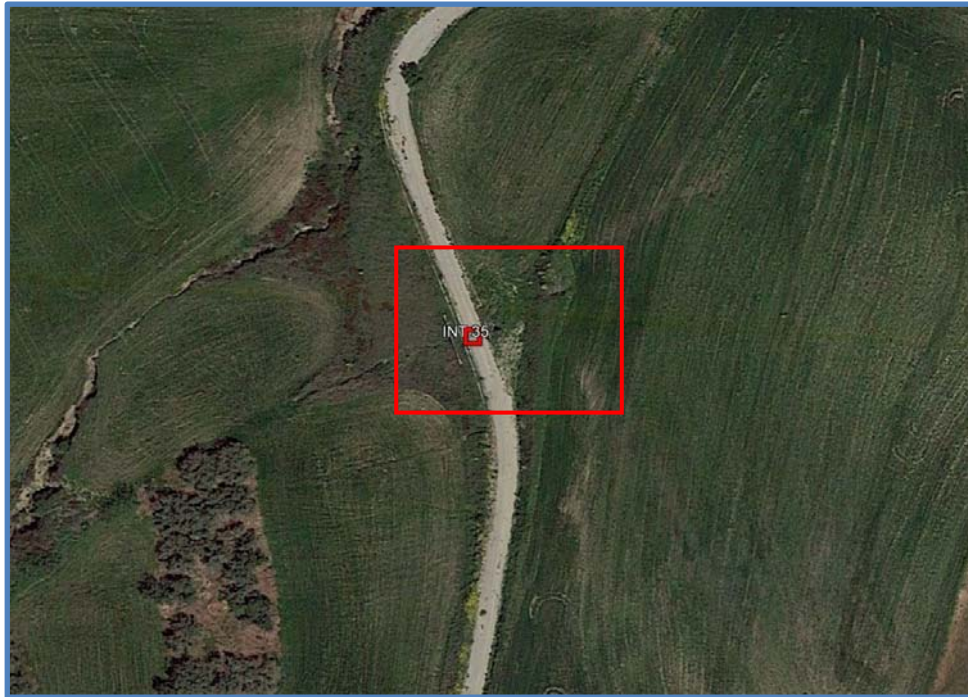
N° INT.	STRADA INTERESSATA	INTERFERENZA	SOLUZIONE
35	RURALE:C. Catuso-Bivio C.V. Susafa	Attraversamento impluvio	Tipologia 1

*Immagine tratta dal web*

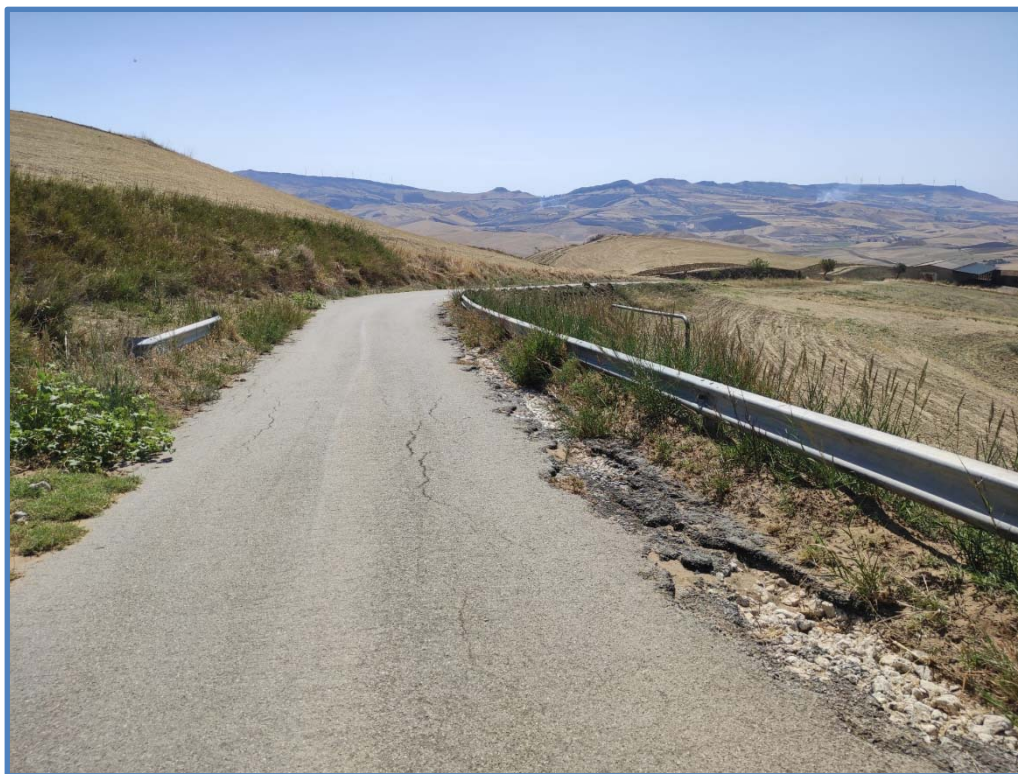
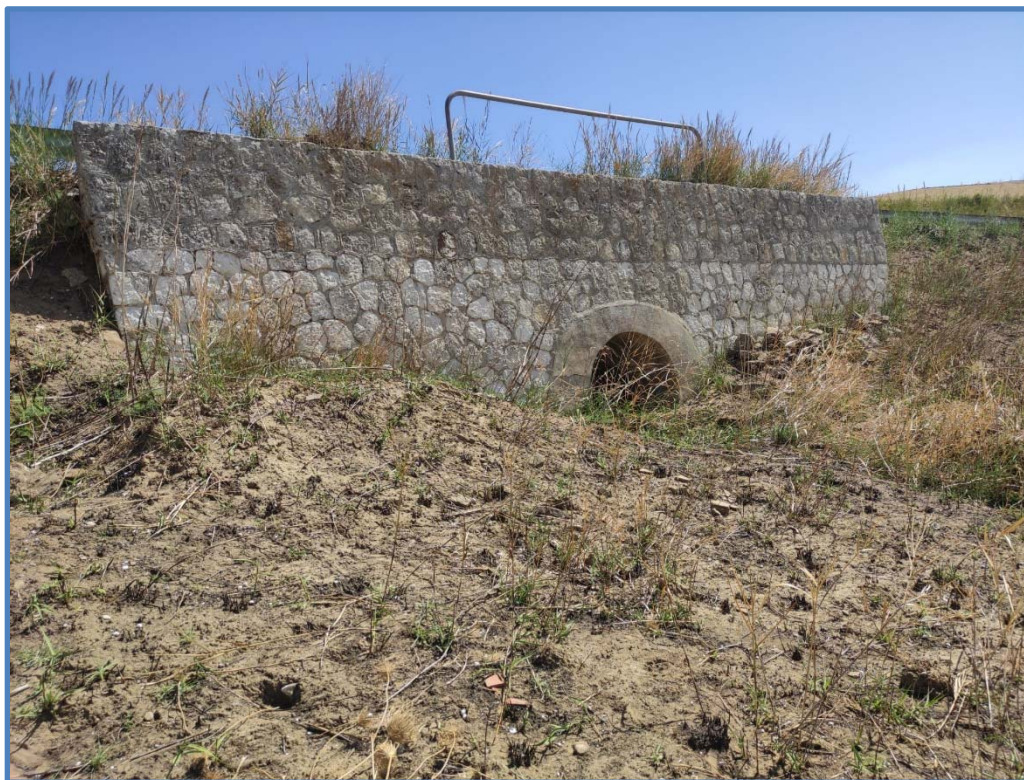
*Interferenza 35: Foto 1*

*Interferenza 35: Foto 2*

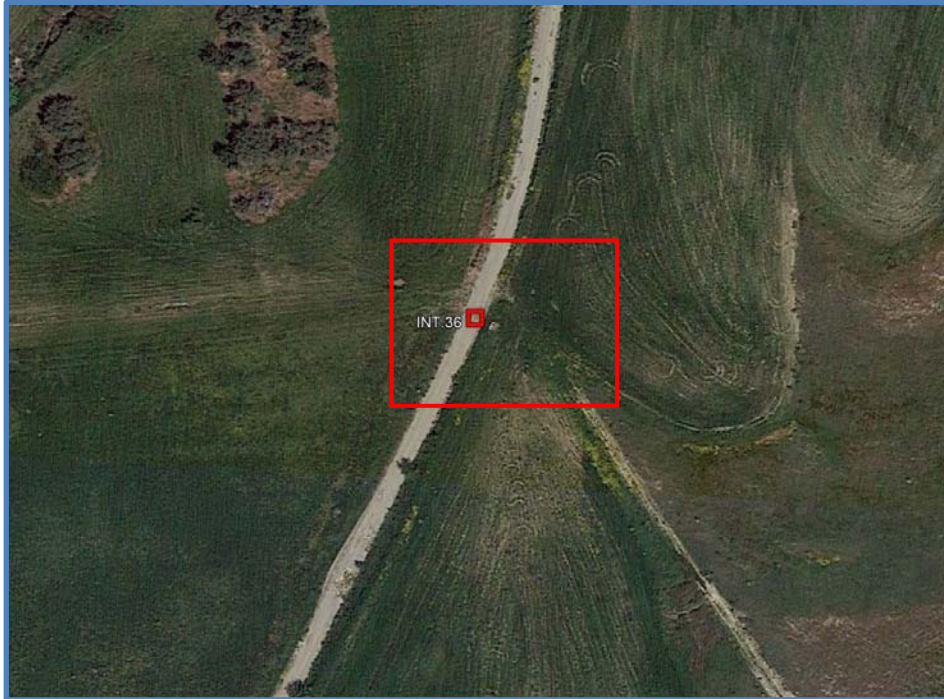
N° INT.	STRADA INTERESSATA	INTERFERENZA	SOLUZIONE
36	RURALE:C. Catuso-Bivio C.V. Susafa	Acquedotto	Tipologia 1

*Immagine tratta dal web*

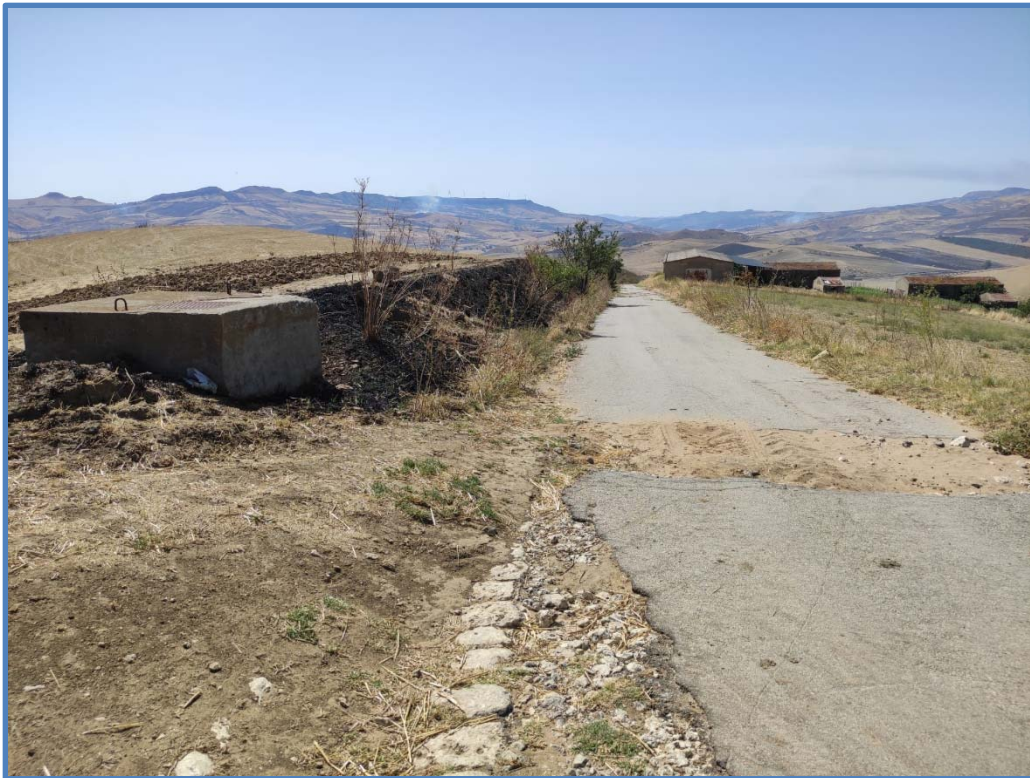
*Interferenza 36: Foto 1*

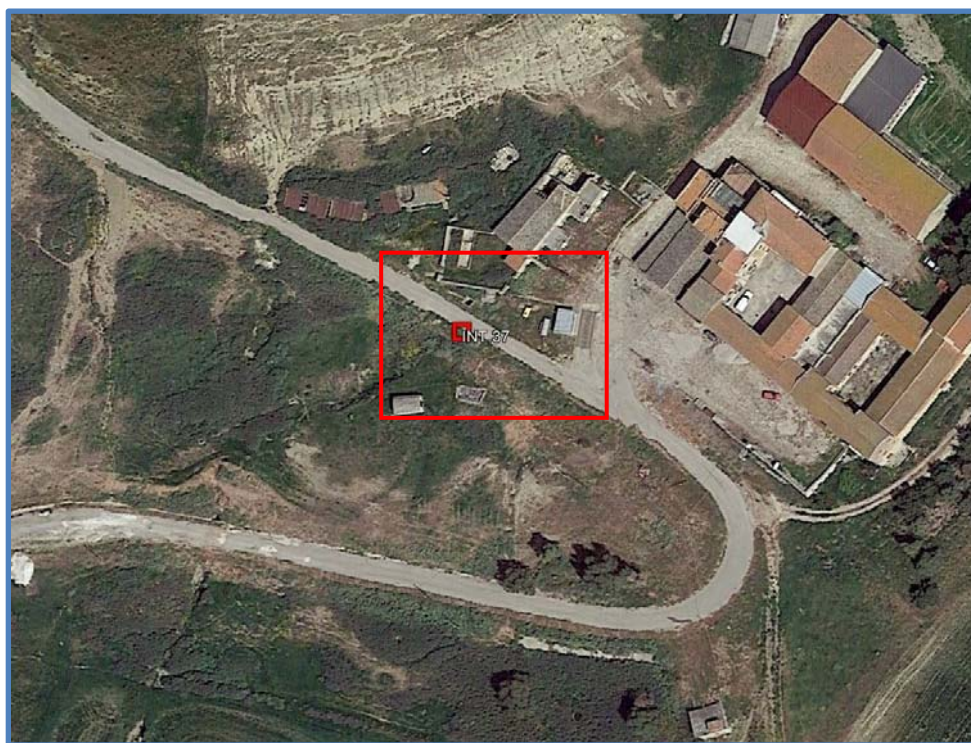
N° INT.	STRADA INTERESSATA	INTERFERENZA	SOLUZIONE
37	RURALE:C. Catuso-Bivio C.V. Susafa	Attraversamento impluvio	Tipologia 1

*Immagine tratta dal web*

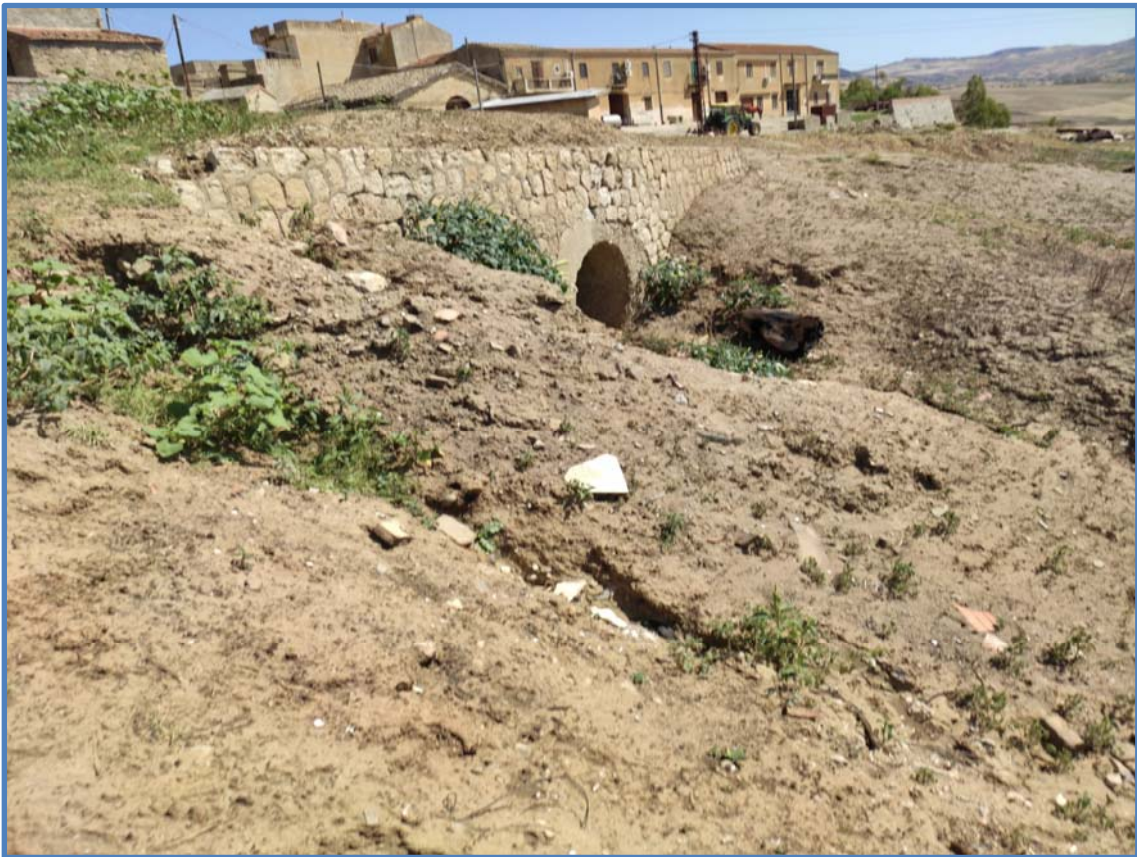
*Interferenza 37: Foto 1*

INTERFERENZA 37	406099	4170263	RURALE Susafa - Vicaretto	Attraversamento impluvio	Sottopassaggio con tecnologia TOC ad una profondità di 2 m dal manufatto esistente	Lunghezza trivellazione TOC = 45 m
INTERFERENZA 38	406044	4170219	RURALE Susafa - Vicaretto	Attraversamento impluvio	Sottopassaggio con tecnologia TOC ad una profondità di 2 m dal manufatto esistente	Lunghezza trivellazione TOC = 30 m
INTERFERENZA 39	405552	4169618	RURALE Susafa - Vicaretto	Ponte su torrente	Staffaggio di canalina in acciaio inox rinforzata	Lunghezza staffaggio= 15 m

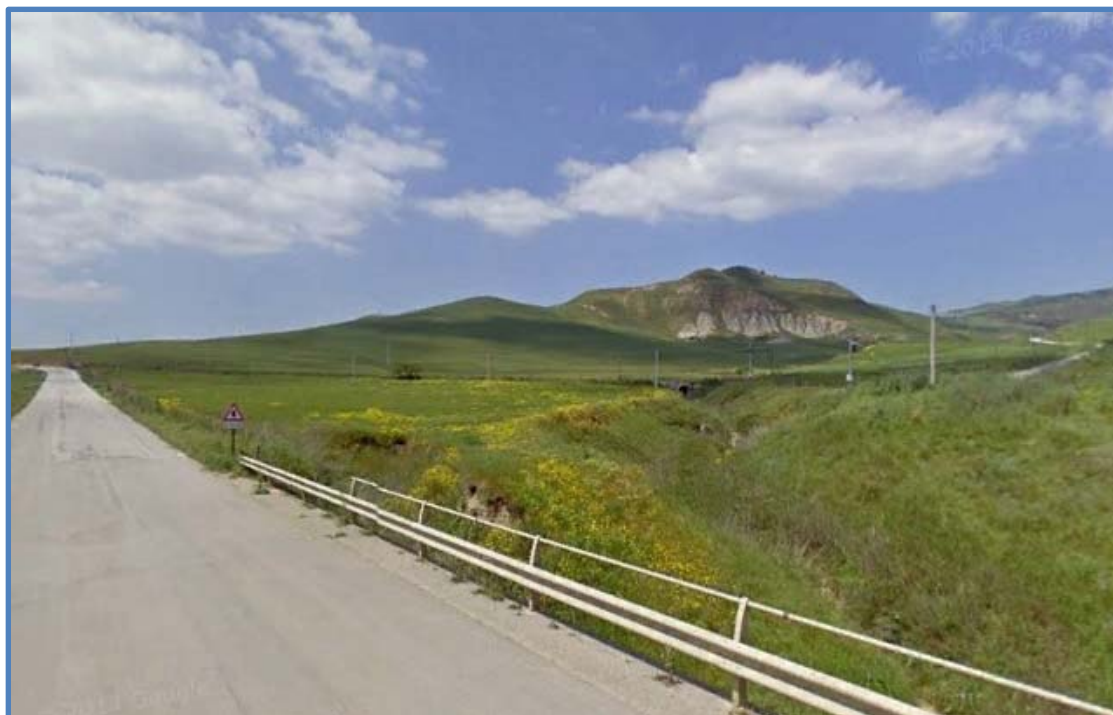
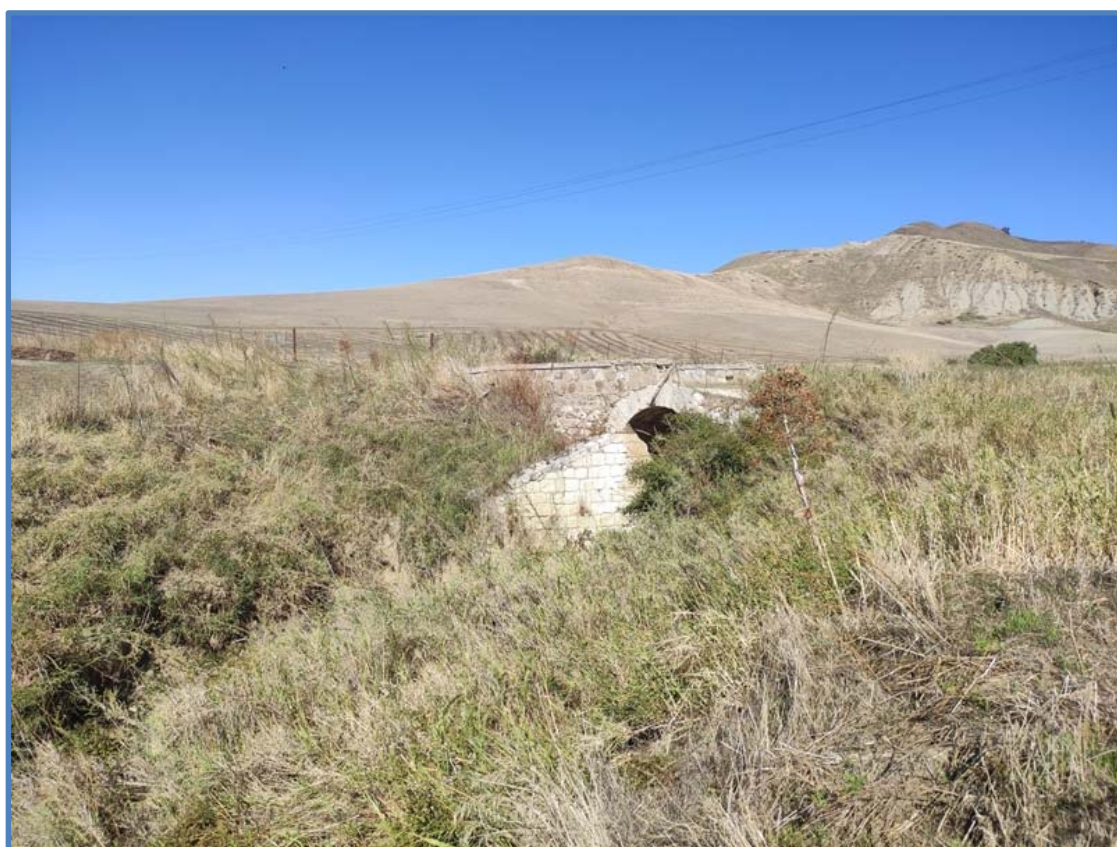
N° INT.	STRADA INTERESSATA	INTERFERENZA	SOLUZIONE
39	RURALE:C. Catuso-Bivio C.V. Susafa	Attraversamento impluvio su ponte	Tipologia 1

*Interferenza 39: Foto 1*

*Interferenza 39: Foto 2*
