Progetto definitivo

committente		RUOTI ENERGIA S.r.l. Piazza del Grano 3 I-39100 Bolzano (BZ)		
progetto		Impianto di accumulo idroelettrico mediante pompaggio denominato "Mandra Moretta" e relative opere connesse ed infrastrutture indispensabili nei Comuni di Ruoti, Avigliano, Potenza, Pietragalla, Cancellara e Vaglio Basilicata (PZ)		
contenuto		Relazione interferenze		
redatto	30/11/22	modificato	scala	elaborato n.
SZ CL	30/11/22	a		PD-R.9
controllato		b		
GB WG	30/11/22	c		
pagine	64	n. progetto	11-213	11_213_PSKW_Ruoti\leintr1\leintr\text\Vorlagen\format_relazione.docx

Indice

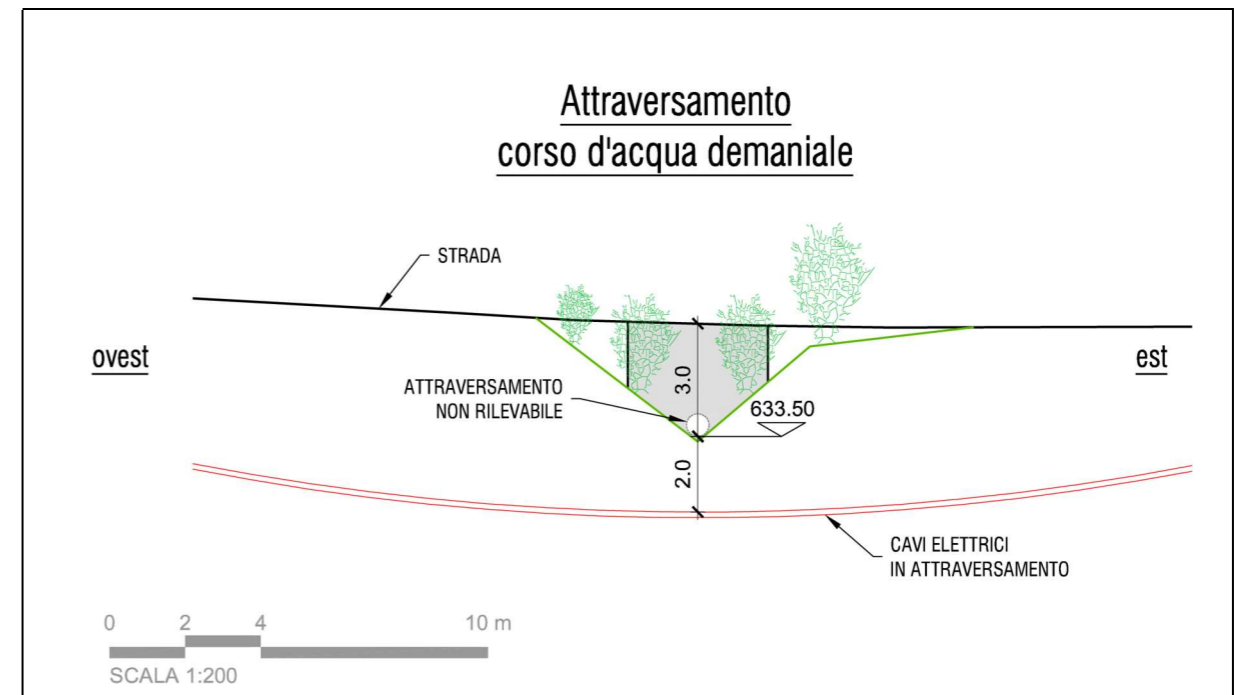
4.6.6 Sezione trasversale attraversamento

La posa dei cavi è prevista mediante uso di T.O.C. con un franco minimo di 2 m dal talweg.

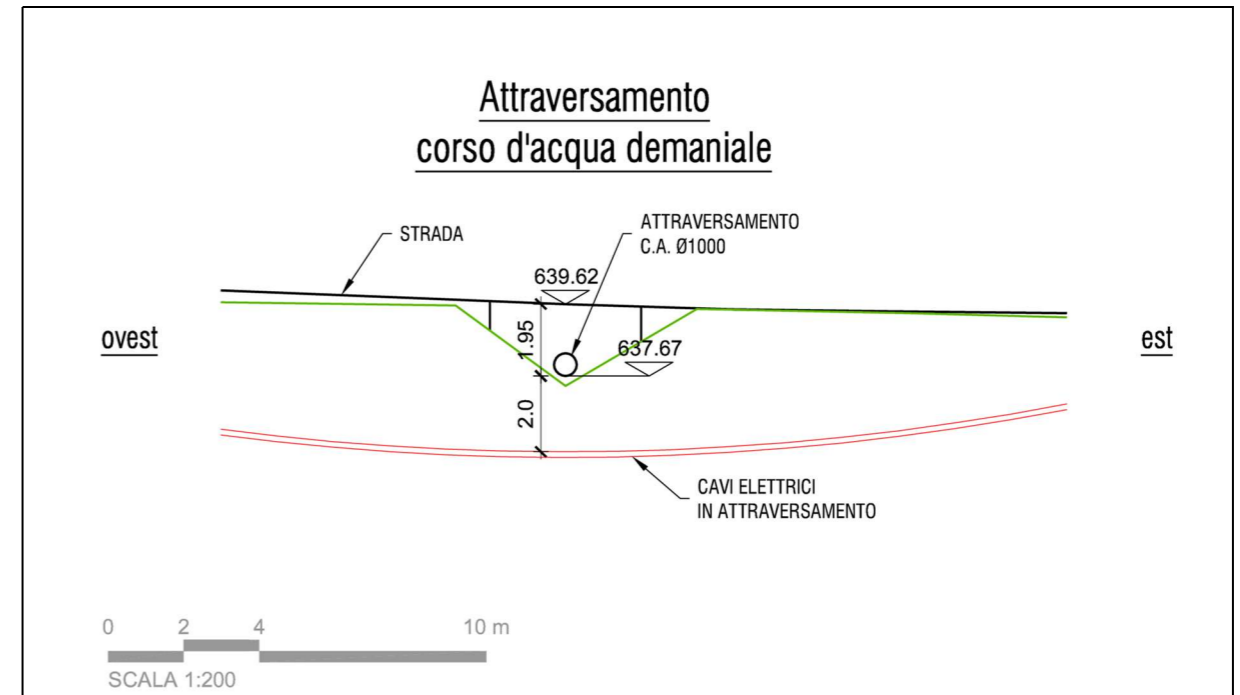
4.7.6 Sezione trasversale attraversamento

La posa dei cavi è prevista mediante uso di T.O.C. con un franco minimo di 2 m dal talweg.

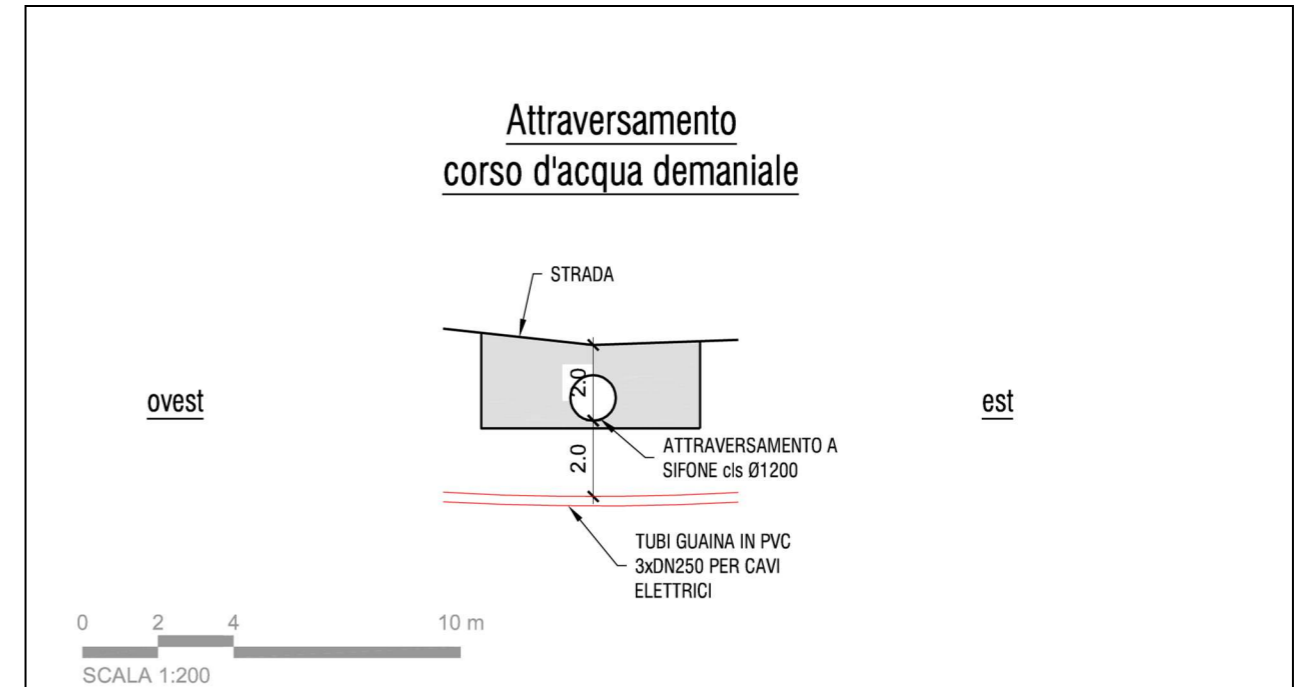
4.8.6 Sezione trasversale attraversamento

La sezione dell'attraversamento è realizzata mediante condotta circolare in calcestruzzo di diametro interno pari a Ø1200 mm. Il manufatto è stato rilevato con strumentazione topografica e la posa dei cavi è prevista mediante uso di T.O.C. con un franco minimo di 2 m dal tombotto.

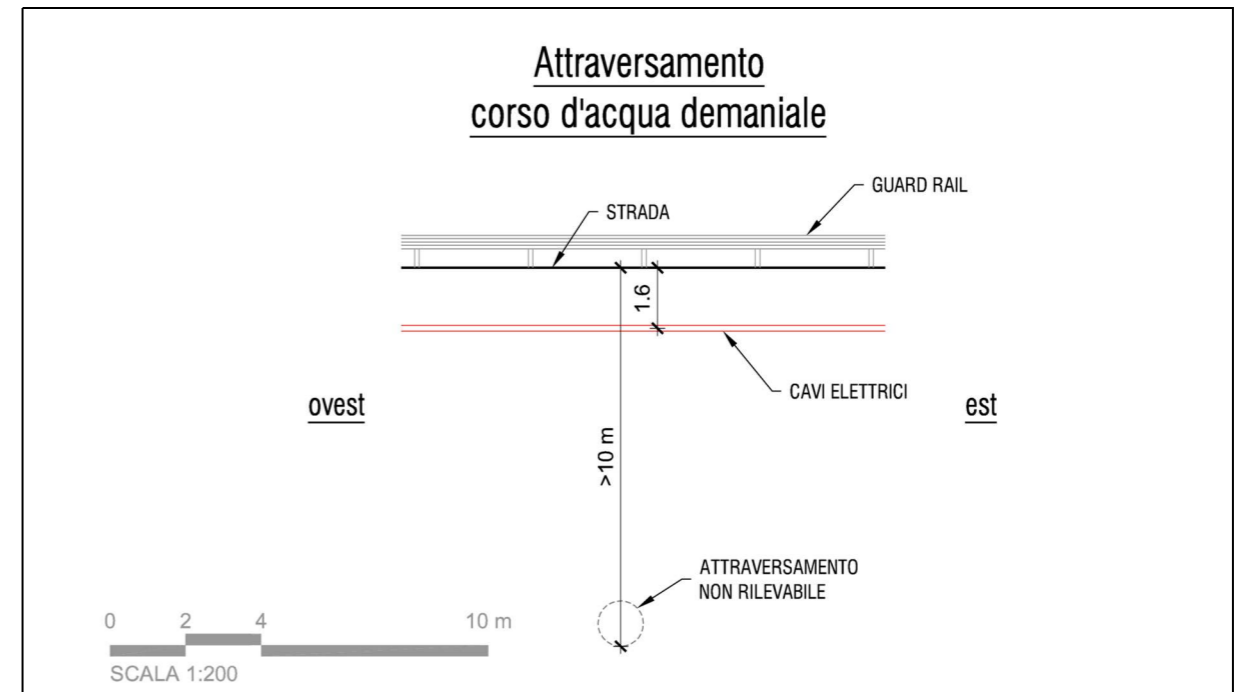
4.9.6 Sezione trasversale attraversamento

In fase di progettazione esecutiva è opportuno un approfondimento della geometria del manufatto mediante georadar, per meglio definire le opere antropiche presenti e confermare la posizione di posa dei cavi.

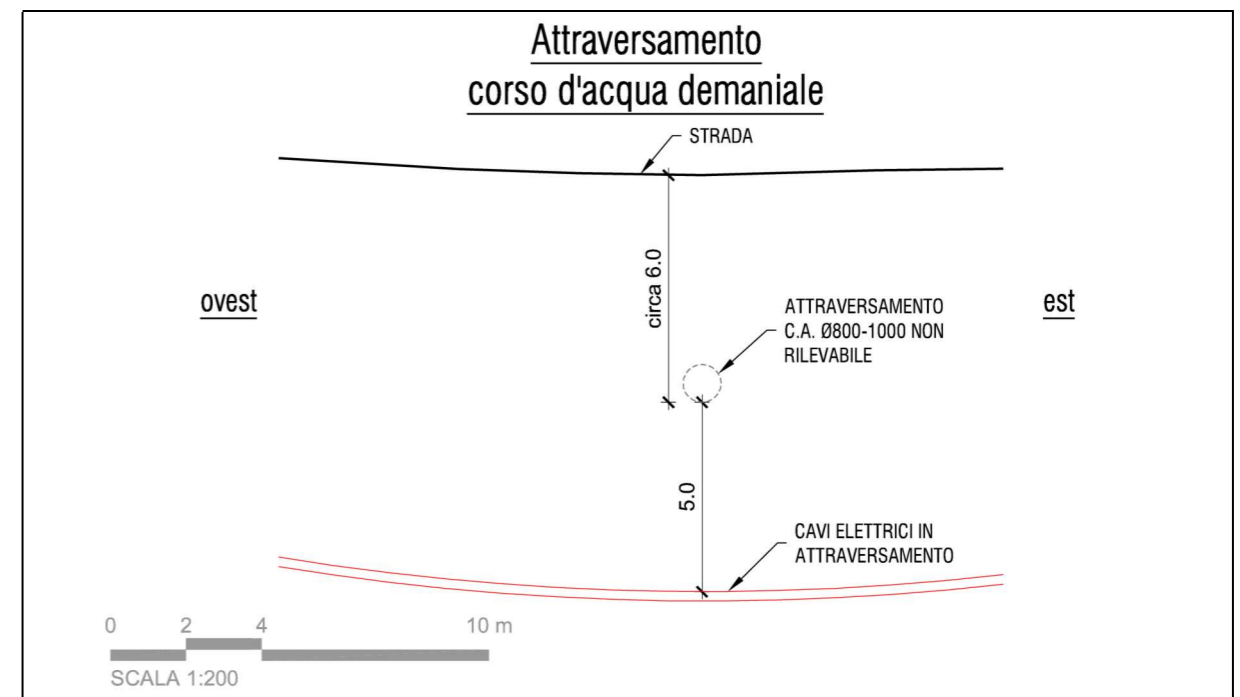
4.10.6 Sezione trasversale attraversamento

In fase di progettazione esecutiva è opportuno un approfondimento della geometria del manufatto mediante georadar, per meglio definire le opere antropiche presenti e confermare la posizione di posa dei cavi.

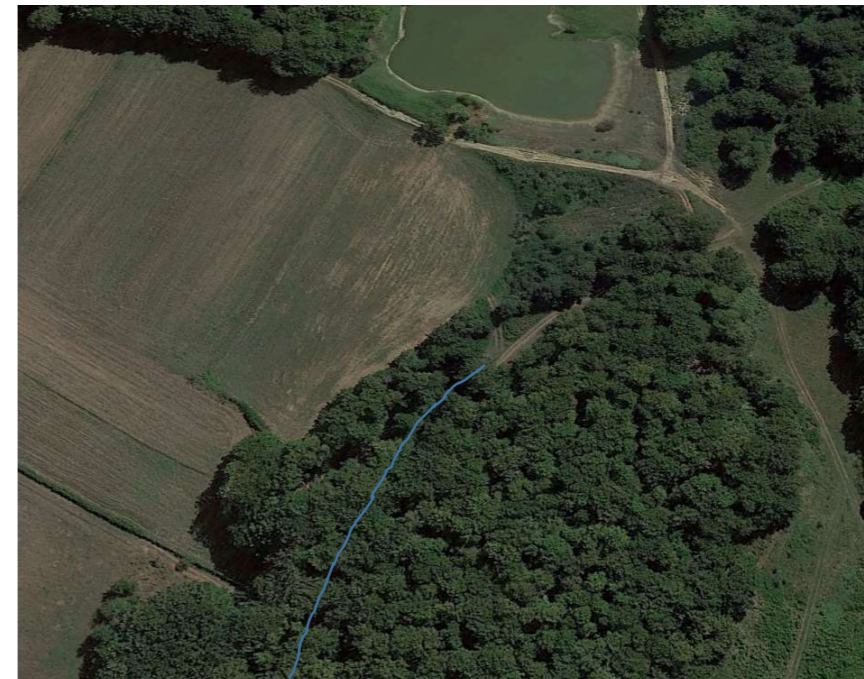
In quest'area si verifica un parallelismo tra la prevista pista di accesso definitiva al cantiere ed al bacino di monte con il corso del fosso superiore del Vallone di Scorza. Risulta necessario ampliare il sedime carrabile della strada forestale esistente, la cui superficie verrà depurata dal materiale fangoso fino a raggiungere il substrato geotecnicamente buono. L'allargamento della strada avverrà in direzione del fossato, la scarpata esterna della strada sarà opportunamente protetta con una scogliera in massi ciclopici.

Foto 41 – Vista aereo del tratto in cui strada forestale e fossato corrono in parallelo.

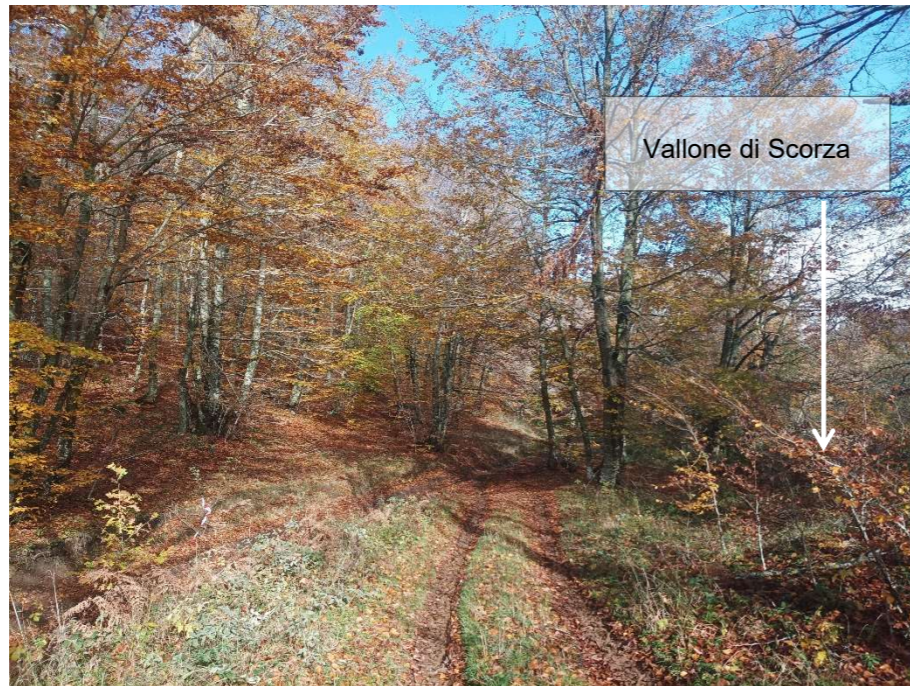
Foto 42 – La strada di accesso corre in sinistra orografica del fossato.
