# Nuovo impianto per la produzione di energia da fonte eolica nel Comune di Maracalagonis (CA)

## RELAZIONE ARCHEOLOGICA

Data: Giugno 2022

WIND003.REL036

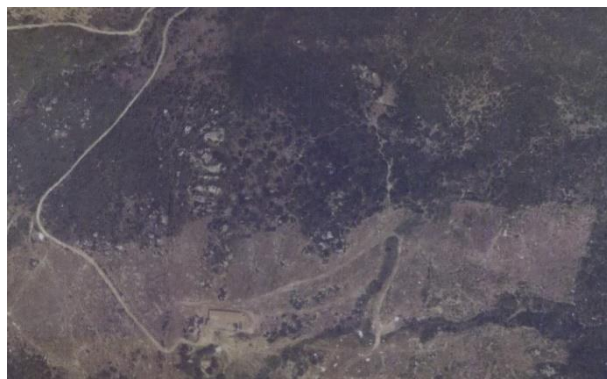
Figura 6. RAS, ortofoto 1977-1978, area presso la turbina WTG009.

Nelle immagini del 1977-78 (Fig. 6) si vede per la prima volta l'azienda moderna, la cui costruzione deve dunque collocarsi in un periodo precedente, verosimilmente nella prima metà degli anni Settanta. Si osserva inoltre l'avvio della costruzione del tracciato viario moderno, anche quello interessato dal passaggio del cavidotto.

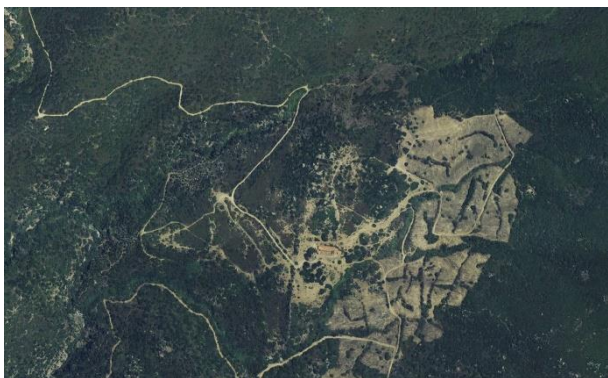
Figura 9. RAS, ortofoto 2006, area presso la turbina WTG009.

L'ortofoto del 2006 (Fig. 9) riveste particolare interesse perché testimonia estese bonifiche agricole, con dissodamenti dei terreni, attorno all'azienda e a occidente di essa, compresa l'area della turbina WTG009. Con ogni probabilità bisogna attribuire a queste attività, comprendenti forse anche arature, la dispersione del materiale archeologico rilevato lungo il tracciato del cavidotto nel corso delle ricognizioni (Figg. 16, 39-42), processo facilitato anche dalla pendenza del terreno che favorisce il ruscellamento durante le piogge. Il sito archeologico deve probabilmente localizzarsi nelle vicinanze, (anche) in un'area interessata dai lavori.

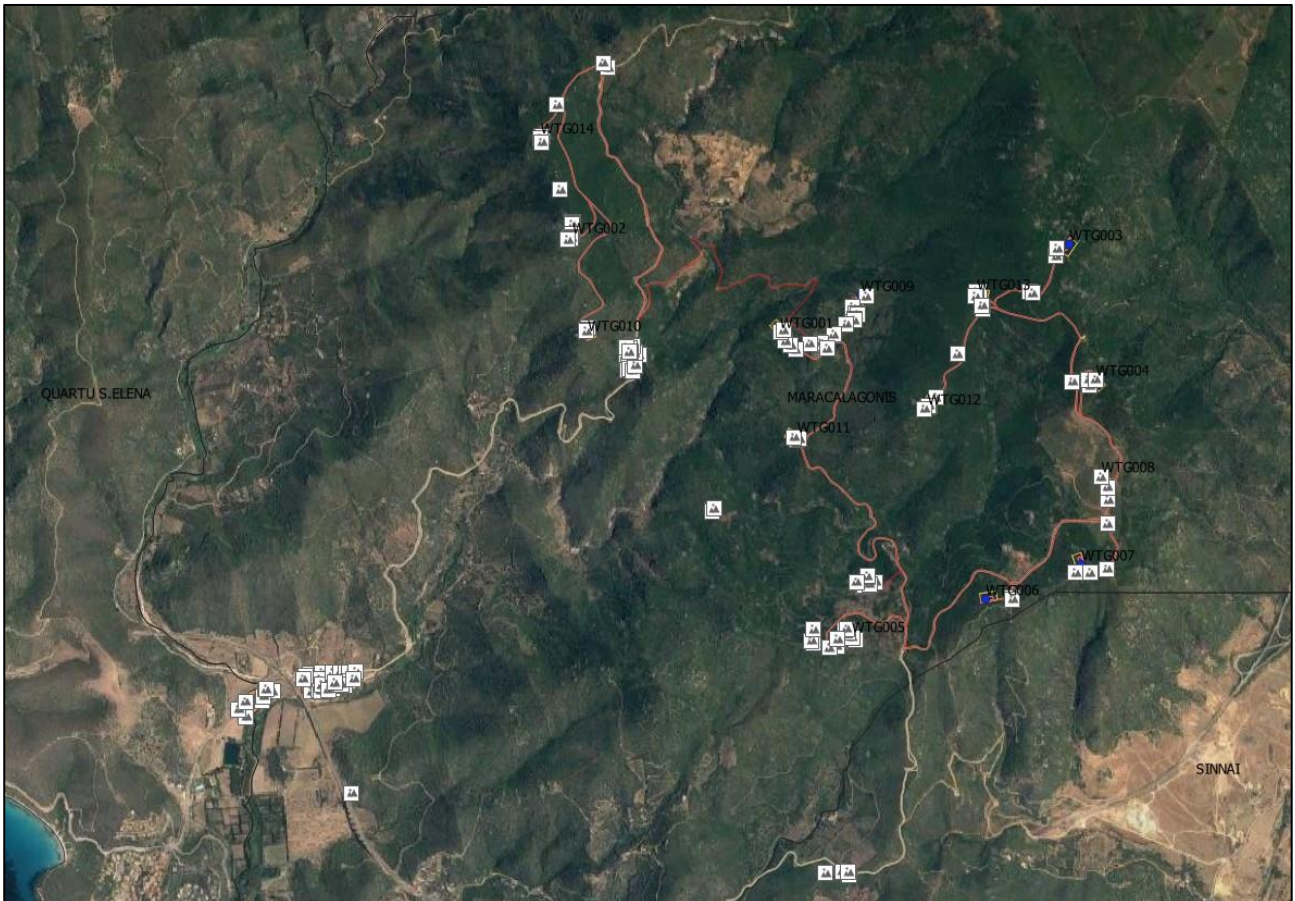
Figura 13. Area del parco eolico su ortofoto, localizzazione dei punti delle riprese fotografiche effettuate durante le ricognizioni.

I siti individuati sono stati documentati (Fig. 13) e rilevati con *Garmin GPSmap 60CSx* mentre i dati cartografici sono stati elaborati e stampati con software QGIS 3.16.

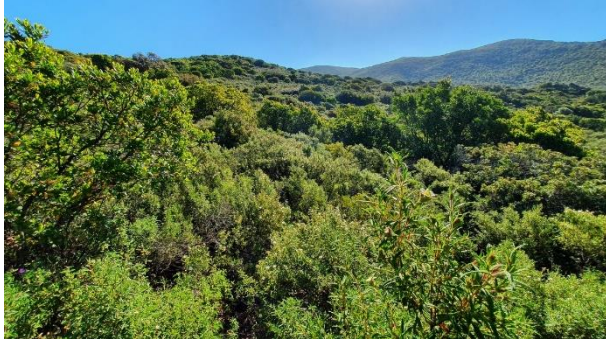
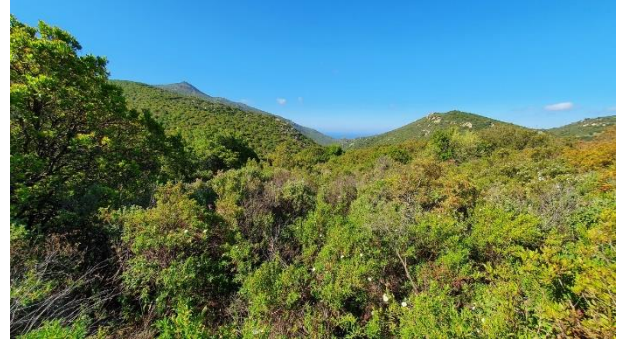
L'area della turbina WTG001 appare coperta dalla macchia mediterranea (Fig. 14-15), più o meno fitta, e presenta una bassa visibilità (Fig. 16), anche se non mancano superfici dove è possibile osservare il terreno. Nei settori ricognibili e nei dintorni della piazzola non si osservano tracce di tipo archeologico.

Figura 14. Area della turbina WTG001, vista da SW.

Figura 15. Area della turbina WTG001, vista da NE.

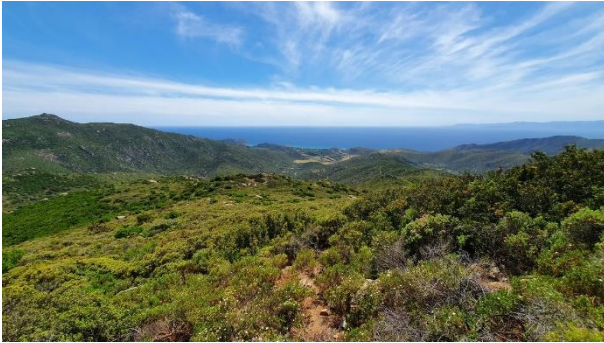
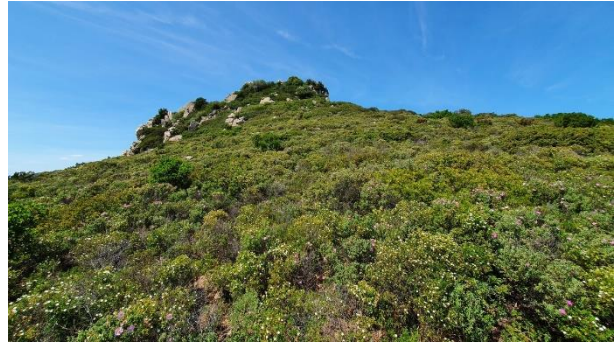
L'area della turbina WTG002 presenta una pendenza pronunciata ed è caratterizzata dalla presenza di una bassa copertura arbustiva, non uniforme e con densità variabile, e da affioramenti di roccia; si rilevano anche settori dove si può vedere il terreno (Fig. 17-18). La visibilità di quest'area è complessivamente bassa

Figura 17. Area della turbina WTG002, vista da N.

Figura 18. Area della turbina WTG002, vista da SE.

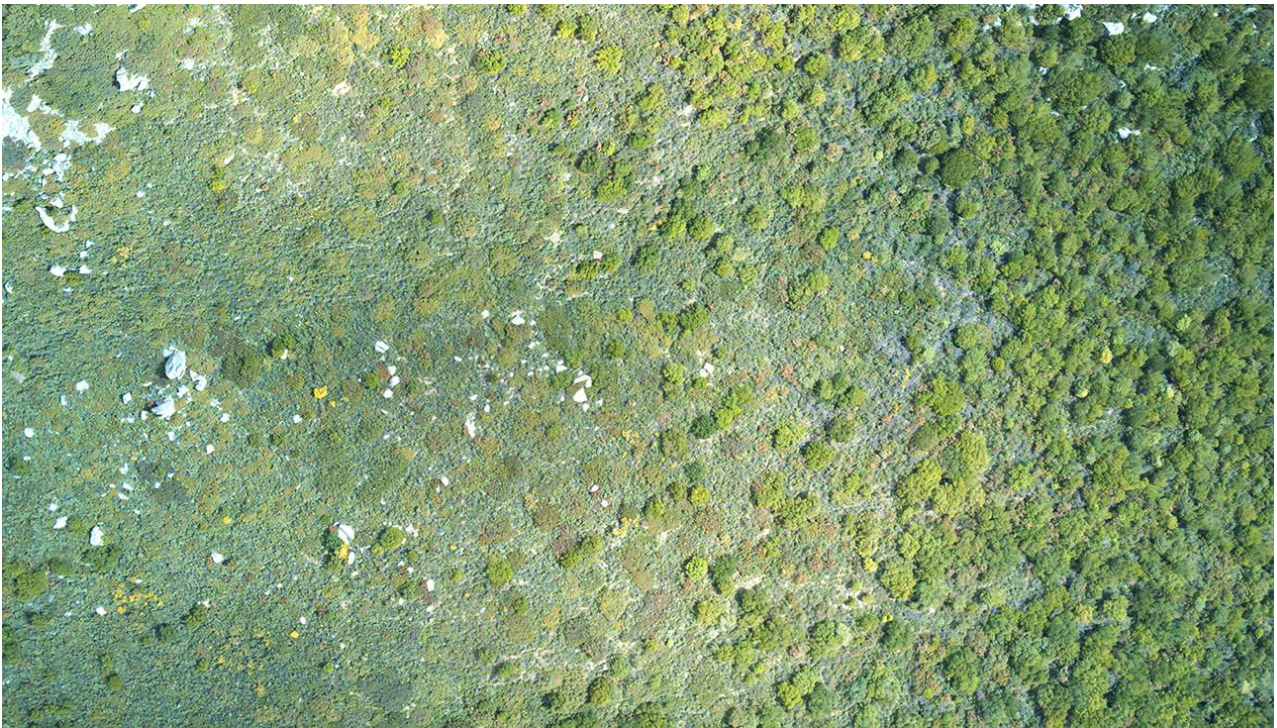
Figura 19. Area della turbina WTG002, vista dal drone.

(Fig. 20). Non si osservano strutture, anche dalla visione effettuata dall'alto con un drone (Fig. 19), e, negli spazi ricognibili, altre tracce di tipo archeologico.

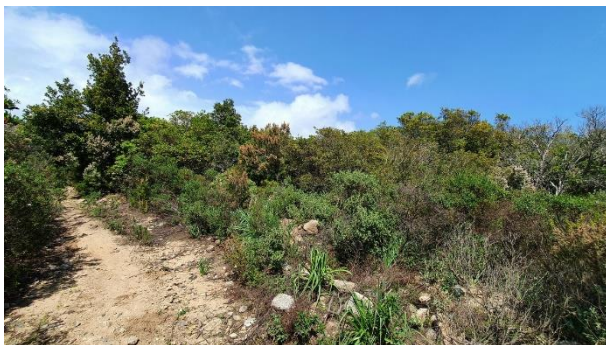
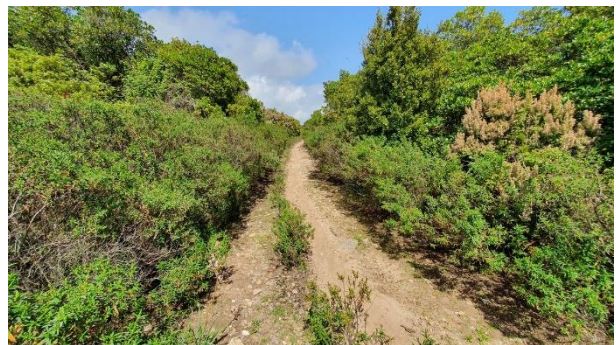
L'area della turbina WTG003 presenta una fitta copertura arbustiva (Figg. 21-22) è una visibilità nulla (Fig. 23); non è stato pertanto possibile effettuare la ricognizione al suo interno. Nei dintorni e nel tratto di arrivo del cavidotto, individuato lungo una strada esistente, non si osservano tracce di tipo archeologico.

Figura 21. Area della turbina WTG003, vista da SW.

Figura 22. Area della turbina WTG003, vista da N.

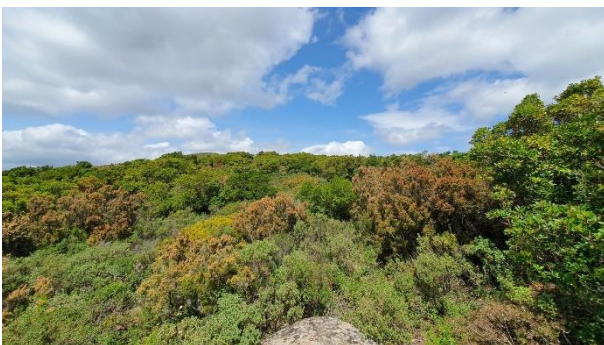
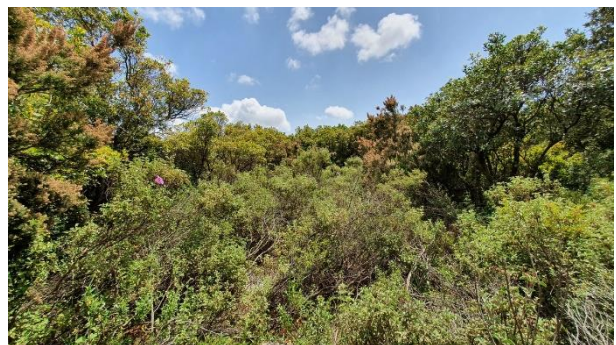
L'area della turbina WTG004 appare coperta da una fitta vegetazione arbustiva (Figg. 24-25) e mostra una visibilità nulla (Fig. 26). Nel tratto di cavidotto più vicino e riconoscibile non si osservano tracce di tipo archeologico.

Figura 24. Area della turbina WTG004, vista da SW.

Figura 25. Area della turbina WTG004, vista da W.

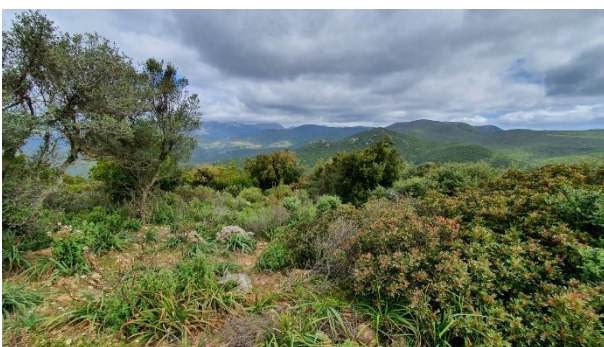
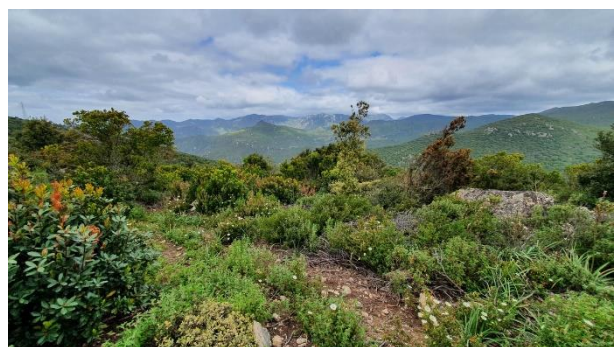
L'area della turbina WTG005 si localizza sopra un pendio caratterizzato da una copertura arbustiva non uniforme e dalla presenza di affioramenti di roccia (Figg. 27-28). Quest'area presenta una bassa visibilità (Fig. 29) ma si notano anche settori privi di vegetazione. Non si osservano strutture o tracce di tipo archeologico; un frammento di ossidiana, sporadico, è stato osservato nelle vicinanze del tracciato del cavidotto (Fig. 29).

Figura 27. Area della turbina WTG005, vista da SW.

Figura 28. Area della turbina WTG005, vista da NW.

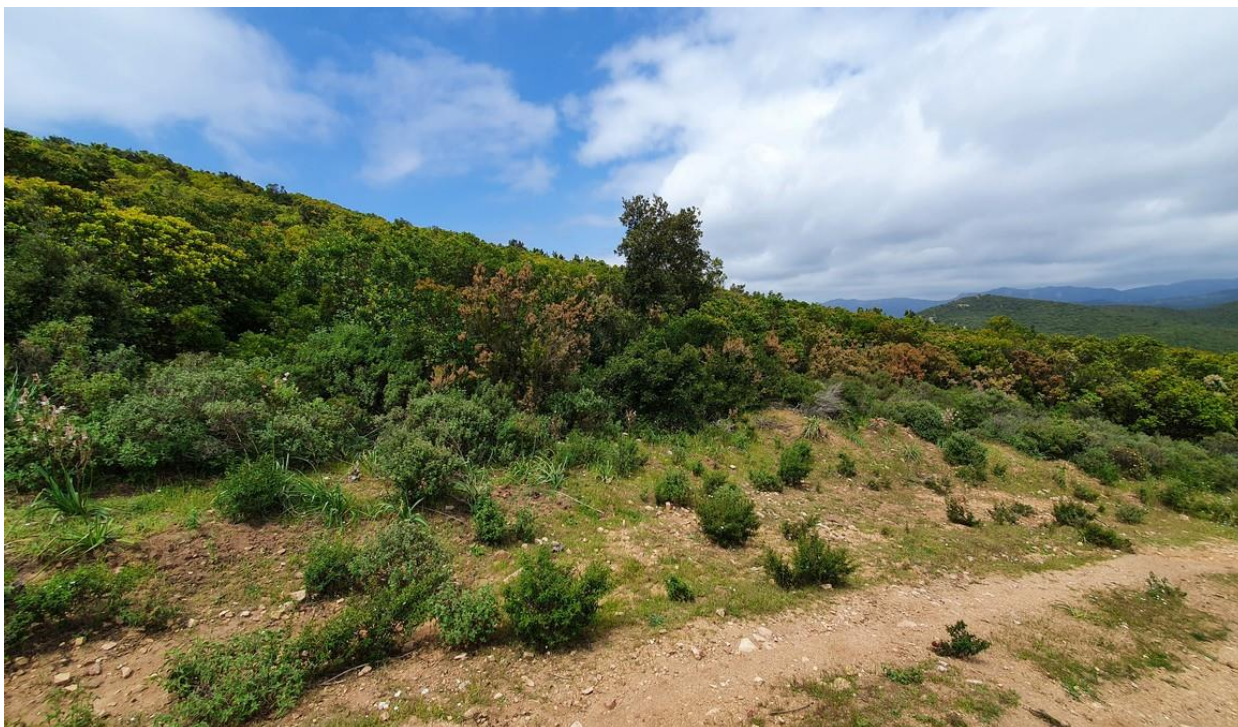
L'area della turbina WTG006 presenta una fittissima copertura di macchia mediterranea (Fig. 30) che ne determina una visibilità nulla (Fig. 33). Nel tracciato del cavidotto ricognibile, individuato lungo una strada esistente, non si osservano tracce di tipo archeologico.

Figura 30. Area della turbina WTG006, vista da ESE.

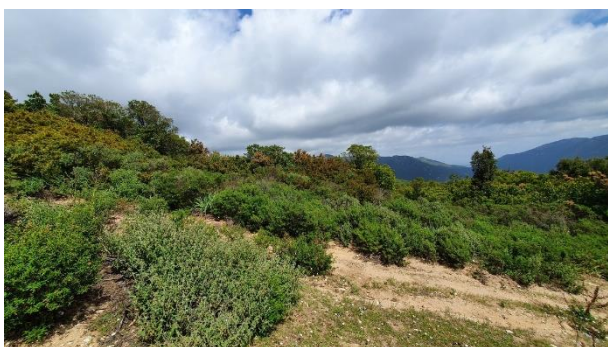
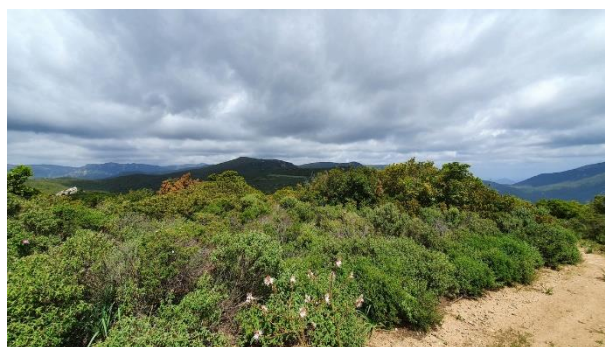
L'area della turbina WTG007 appare coperta quasi integralmente dalla macchia mediterranea (Figg. 31-32), ad eccezione di un limitato settore, nel lato corto sud-orientale della piazzola, attraversato da un breve tratto di strada. L'area è dunque caratterizzata da una visibilità nulla (Fig. 33). Nel vicino tracciato del cavidotto, che ricalca una strada esistente, non si osservano tracce di tipo archeologico.

Figura 31. Area della turbina WTG007, vista da S.

Figura 32. Area della turbina WTG007, vista da SW.

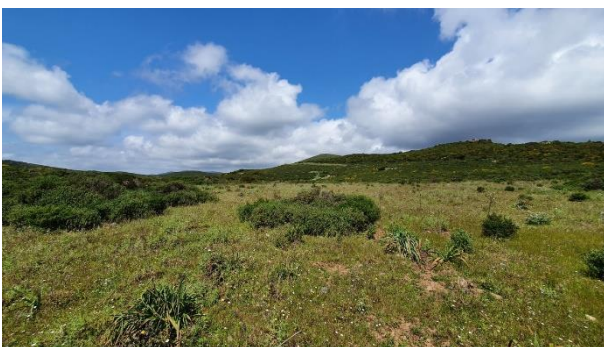
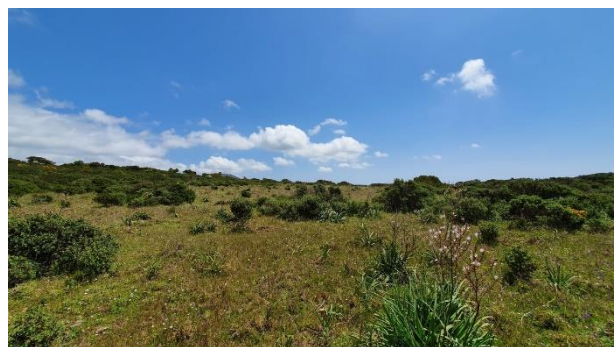
L'area della turbina WTG008 è in buona parte della sua estensione interessata da una rada copertura arborea (Figg. 34-35) mentre il settore nord-occidentale della piazzola è coperto da arbusti poco sviluppati in altezza. La visibilità è, rispettivamente, media e bassa (Fig. 36). Non si osservano tracce di tipo archeologico.

Figura 34. Area della turbina WTG008, vista SSW.

Figura 35. Area della turbina WTG008, vista ENE.

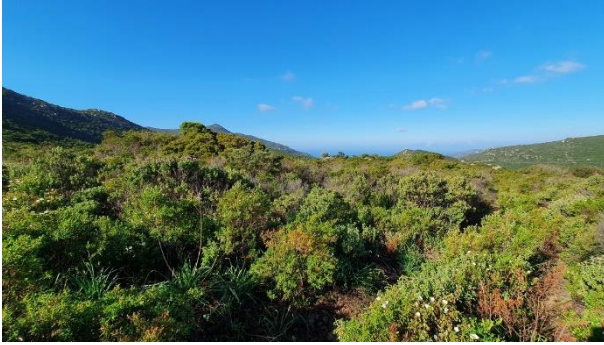
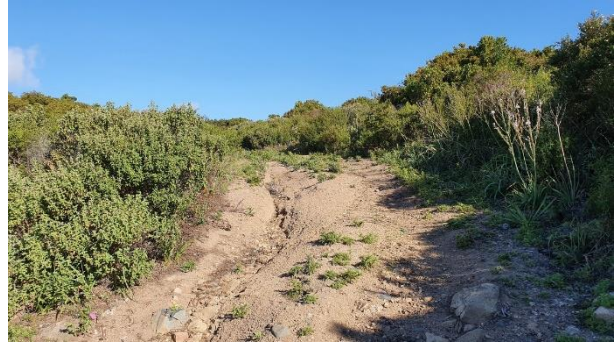
L'area della turbina WTG009 è quasi integralmente coperta dalla macchia mediterranea (Figg. 37-38). Una strada di penetrazione agraria, ormai quasi completamente obliterata dalla vegetazione, la attraversa con andamento NE-SW. La visibilità di quest'area è perlopiù nulla mentre appare media in corrispondenza della strada che l'attraversa (Fig. 16). Nel tracciato del cavidotto che conduce alla turbina si osservano numerosi frammenti ceramici (frammenti di pareti e di orli attribuibili a ceramiche comuni e anfore) ascrivibili all'età romana e tardo romana (Figg. 39-42), verosimilmente riconducibili ad un sito archeologico localizzabile nelle vicinanze.

Figura 37. Area della turbina WTG009, vista da NE.

Figura 38. Area presso la turbina WTG009, vista da S.

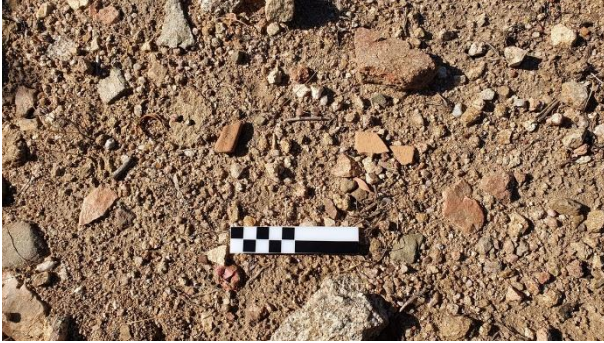
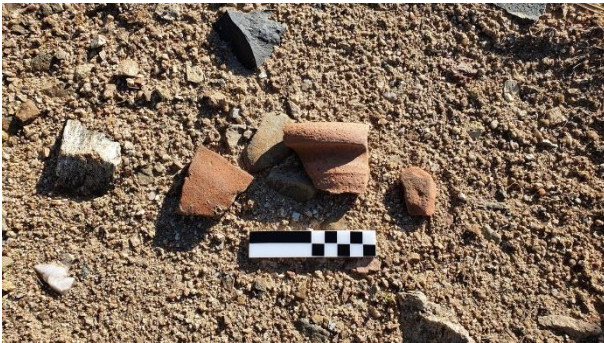
Figura 39. Tracciato del cavidotto presso la turbina WTG009, materiali ceramici di epoca romana.

Figura 41. Tracciato del cavidotto presso la turbina WTG009, materiali ceramici di epoca romana.

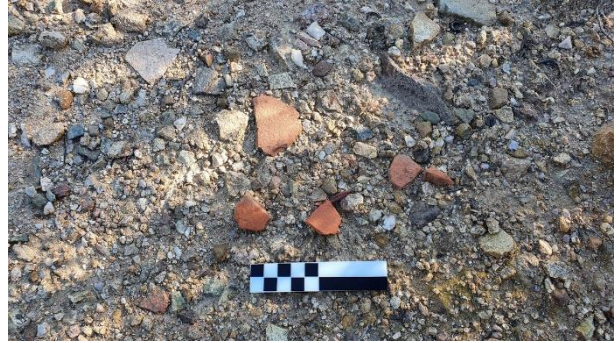
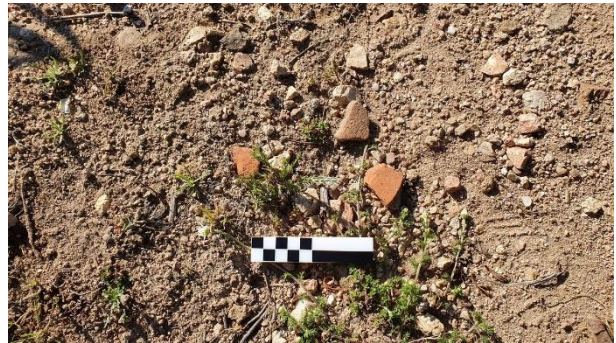
Figura 40. Tracciato del cavidotto presso la turbina WTG009, materiali ceramici di epoca romana.

Figura 42. Tracciato del cavidotto presso la turbina WTG009, materiali ceramici di epoca romana.

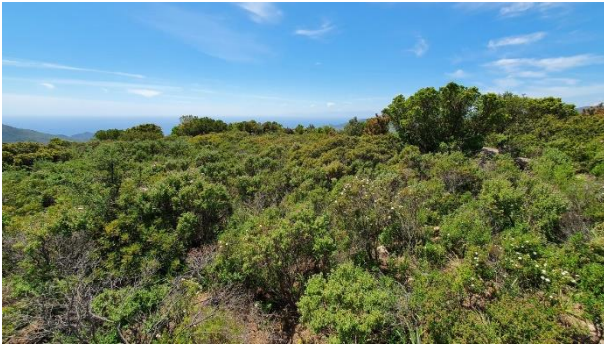
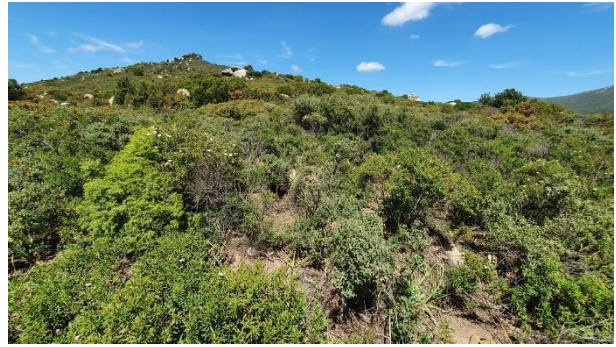
L'area della turbina WTG010 mostra una copertura più o meno uniforme a macchia mediterranea (Figg. 43-44), con presenza di affioramenti rocciosi, e una bassa visibilità (Fig. 20). Non mancano comunque settori in cui la vegetazione è più rada, dove è possibile osservare il terreno. L'area è anche interessata dal pascolo brado di capre, che certamente hanno influenzato la densità della vegetazione. Non si osservano strutture o tracce di tipo archeologico, anche analizzando l'area dall'alto con l'utilizzo di un drone (Fig. 45).

Figura 43. Area della turbina WTG010, vista da N.

Figura 44. Area della turbina WTG010, vista da SSE.

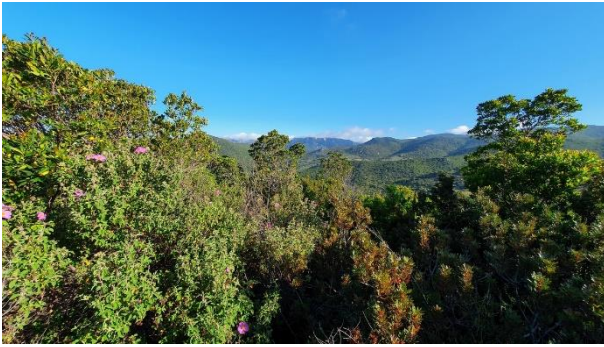
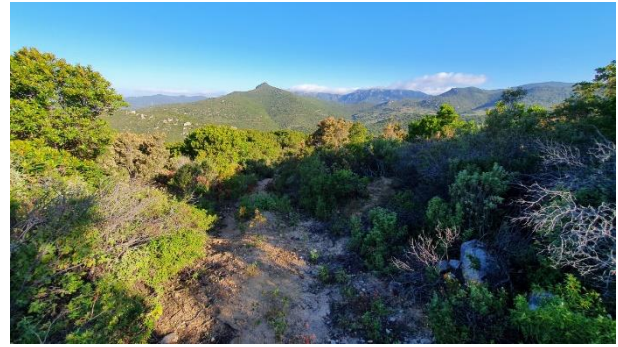
L'area della turbina WTG011 appare quasi impenetrabile a causa della fitta vegetazione che la ricopre (Fig. 46); la visibilità è pertanto nulla (Fig. 48). Una strada di limitata larghezza (Fig. 47) la attraversa in senso NW-SE, in corrispondenza di essa la visibilità è media (Fig. 48). Nelle superfici riconoscibili non si osservano tracce di tipo archeologico.

Figura 46. Area della turbina WTG011, vista da E.

Figura 47. Area della turbina WTG011, vista da SE.

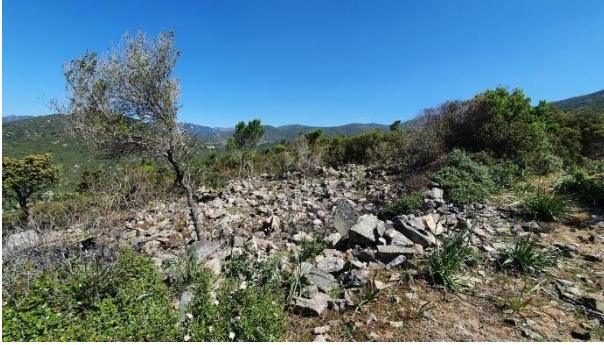
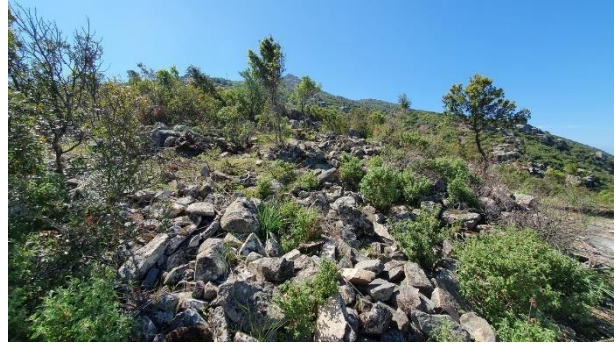
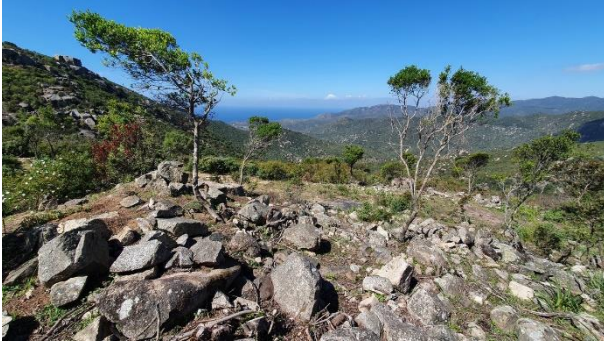
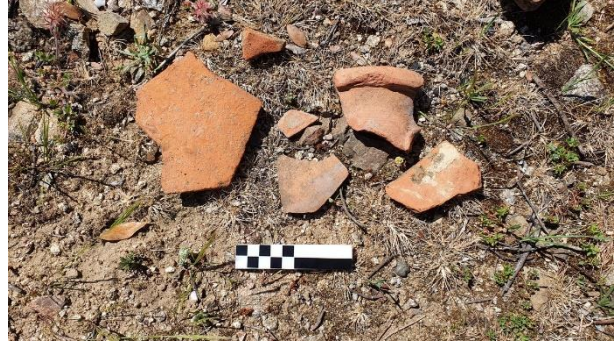
A 650 m circa a SW di questa turbina si rilevano le strutture di un abitato romano e tardo romano, denominato Sa Idda Beccia (Figg. 49-52), individuato e documentato durante le ricognizioni grazie alla segnalazione di una fonte locale, che ha anche indicato la denominazione del sito.

Figura 49. Abitato romano di Sa Idda Beccia, vista da W.

Figura 50. Abitato romano di Sa Idda Beccia, vista da NE.

Figura 51. Abitato romano di Sa Idda Beccia, vista da SE.

Figura 52. Abitato romano di Sa Idda Beccia, materiali ceramici di epoca tardo antica.

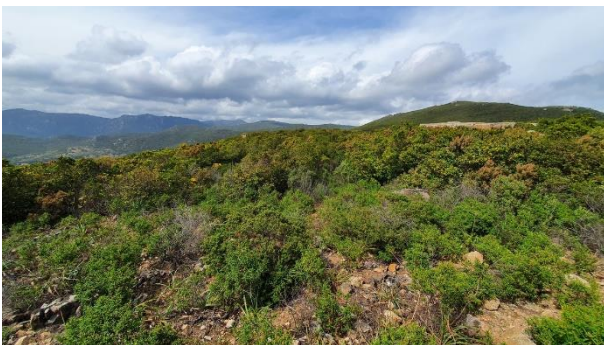
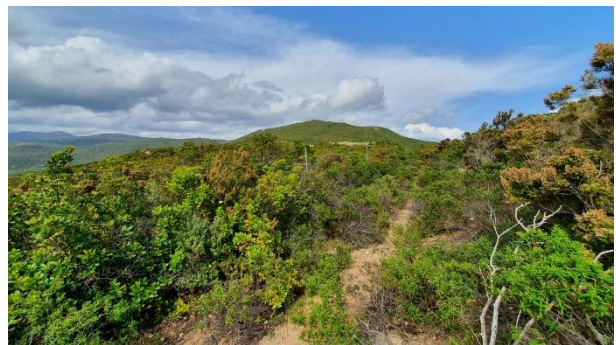
L'area della turbina WTG012 presenta una densa copertura arbustiva interrotta in corrispondenza di un tracciato stradale che la percorre in senso ENE-WSW e di un altro tracciato stradale che la interseca in direzione NNE-SSW (Figg. 53-54). Nel settore nord-occidentale della piazzola si osserva uno spuntone roccioso. La visibilità riscontrata è bassa mentre è media nelle superfici stradali (Fig. 59). Nelle parti ricognibili non si osservano strutture o tracce di tipo archeologico.

Figura 53. Area della turbina WTG012, vista SSE.

Figura 54. Area della turbina WTG012, vista SW.

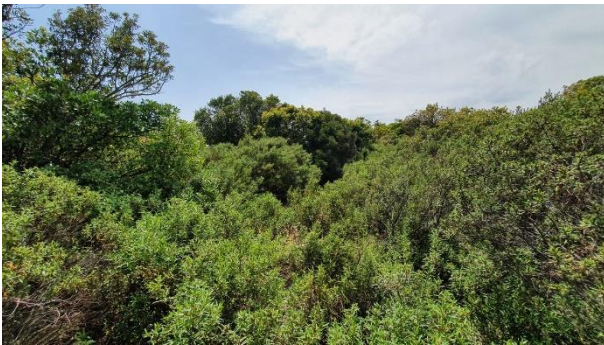
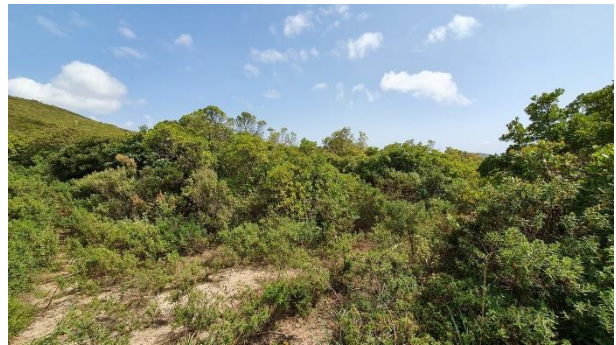
L'area della turbina WTG013 si mostra quasi integralmente coperta da una fitta vegetazione arbustiva e boschiva (Figg. 55-56). L'area è attraversata da una strada, ormai invasa dalla vegetazione ma ancora individuabile in posto e visibile dalle foto satellitari, che proviene da Est; proprio in corrispondenza della piazzola temporanea la strada si divide in due rami che proseguono, rispettivamente, in direzione Nord-Ovest e Sud. La visibilità dell'area risulta nulla, mentre in corrispondenza delle strade è media (Fig. 59). Nel tratto meridionale della strada è stato osservato un frammento sporadico di ossidiana (Figg. 57, 59). Diversi frammenti di ossidiana si osservano invece in un punto localizzato a circa 45 m a Sud della piazzola, nelle vicinanze del tracciato del cavidotto (Figg. 58, 59). Si può ipotizzare la presenza di un sito Neo-Eneolitico nella zona.

Figura 55. Area della turbina WTG013, vista da ENE.

Figura 56. Area della turbina WTG013, vista da NW.

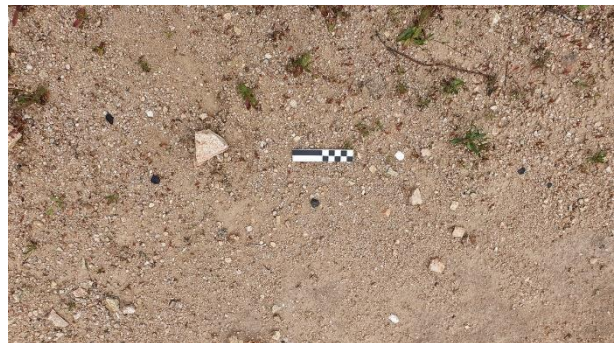
Figura 58. Frammenti di ossidiana a Sud dell'area della turbina WTG013.

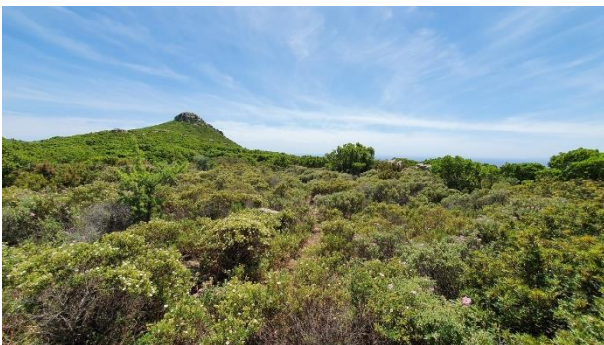
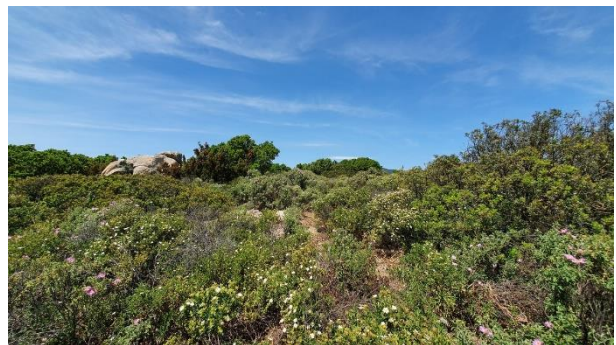
L'area della turbina WTG014 presenta una copertura arbustiva più o meno rada e diversi affioramenti rocciosi che si elevano ad altezze variabili dal piano di campagna (Figg. 60-61). L'area è attraversata da un sentiero che si diparte dalla sottostante strada sterrata, costeggia Cuccuru Ella (e l'area della turbina WTG002) e ritorna nella strada sterrata. In generale la visibilità di questo settore è bassa (Fig. 63), ma si riscontrano diversi punti in cui è possibile vedere il terreno. Non si osservano strutture o tracce di tipo archeologico anche osservando l'area dal drone (Fig. 62).

Figura 60. Area della turbina WTG014, vista da N.

Figura 61. Area della turbina WTG014, vista da S.

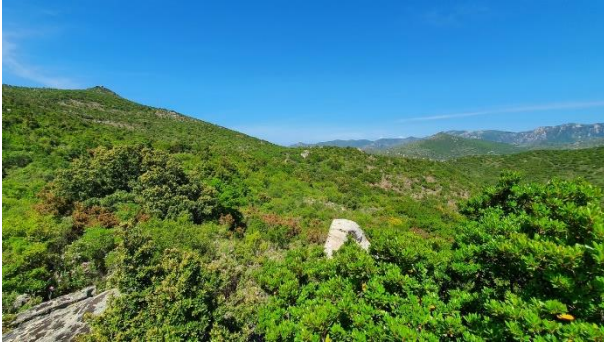
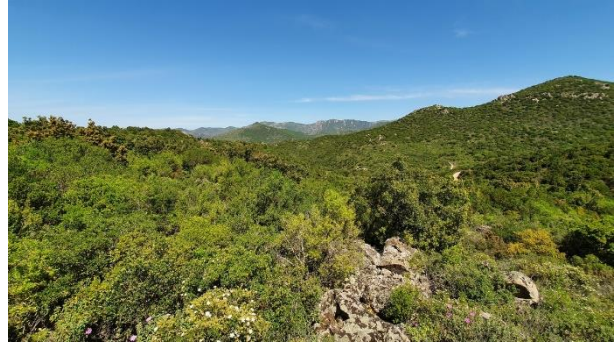
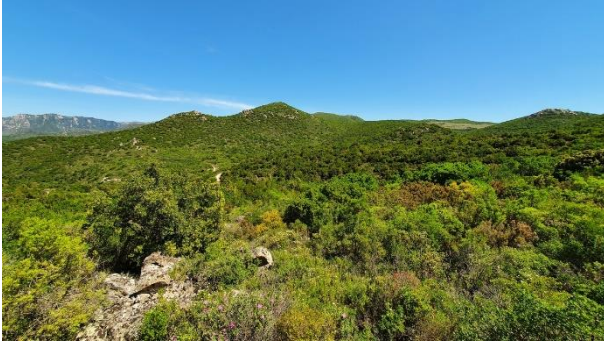
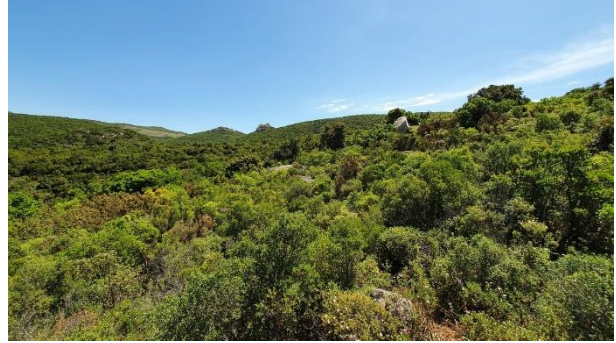
Le **aree della SE e della SSE** si presentano quasi completamente coperte da una fitta vegetazione arbustiva e boschiva, con diversi punti di roccia affiorante (Figg. 64-67). La visibilità delle due aree contigue è pertanto bassa (Fig. 29). Queste aree sono tuttavia attraversate da alcuni sentieri, individuabili con difficoltà e verosimilmente aperti dai cacciatori, che consentono almeno una ispezione parziale. Nei tratti ricognibili non si osservano strutture o tracce di tipo archeologico.

Figura 64. Aree della SE e della SSE, vista da ESE.

Figura 65. Aree della SE e della SSE, vista da S.

Figura 66. Aree della SE e della SSE, vista da SW.

Figura 67. Aree della SE e della SSE, vista da W.

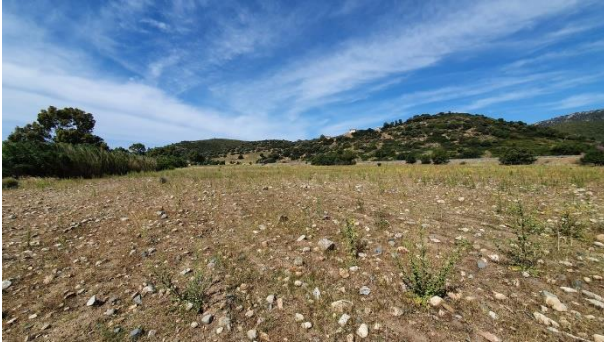
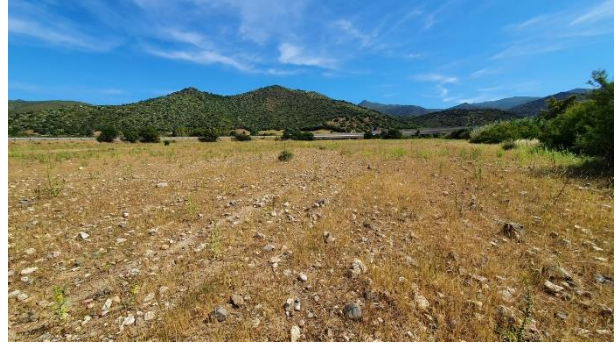
In generale le due aree appaiono interessate dalla presenza di depositi fluviali e di clasti fluitati verosimilmente derivanti dalle esondazioni del Riu Geremeas che le costeggia. Non si osservano tracce di tipo archeologico; è stato osservato qualche frammento ceramico sporadico in entrambe le aree. Si segnala la probabile presenza del rudere della Chiesa di Sant'Elena, a circa 110 m a Nord del settore orientale dell'area di stoccaggio orientale, riportato nella carta IGM e segnalato da fonti orali locali.

Figura 68. Area di stoccaggio occidentale, vista da NE.

Figura 69. Area di stoccaggio occidentale, vista da SW.

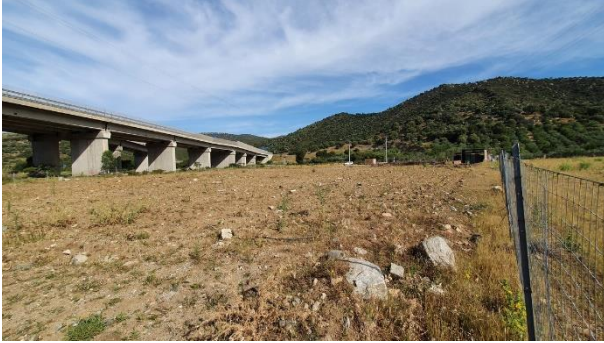
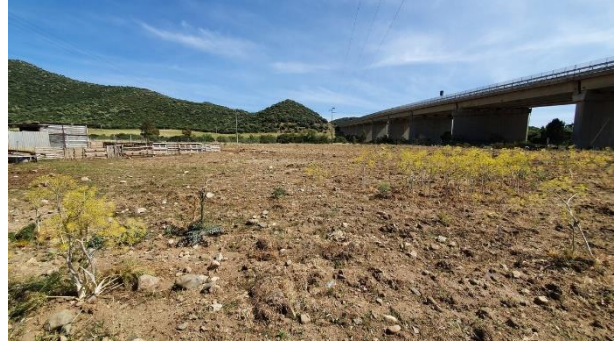
Nell'area di stoccaggio orientale il terreno si presenta con una rada copertura arborea con tracce di lavorazione o di movimentazione del terreno (Figg. 70-71), con una tenue copertura arborea (Figg. 72-73), con ampie movimentazioni di terreno (Figg. 74-75), sottoposto a coltivazione di alberi da frutto o piantato a olivi (Figg. 76-77). L'area di stoccaggio orientale mostra quindi condizioni di visibilità variabili: media, medio alta, alta (Fig. 78).

Figura 70. Area di stoccaggio orientale, settore occidentale, vista da SE.

Figura 71. Area di stoccaggio orientale, settore occidentale, vista da NE.

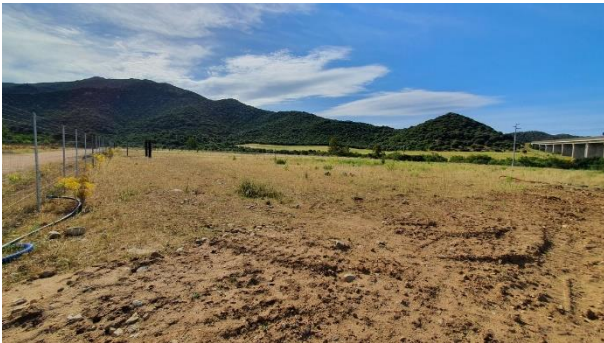
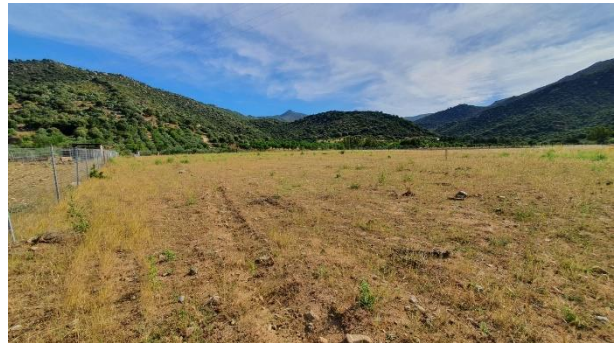
Figura 72. Area di stoccaggio, settore centrale, vista da NE.

Figura 73. Area di stoccaggio, settore centrale, vista da S.

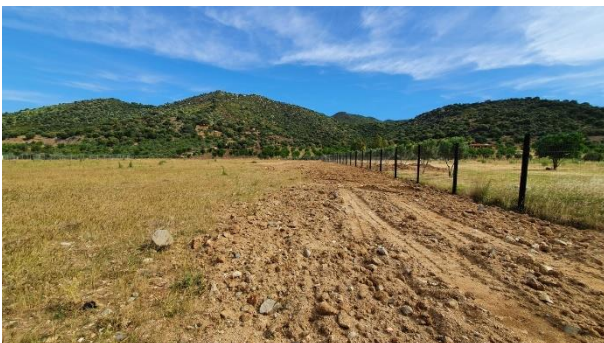
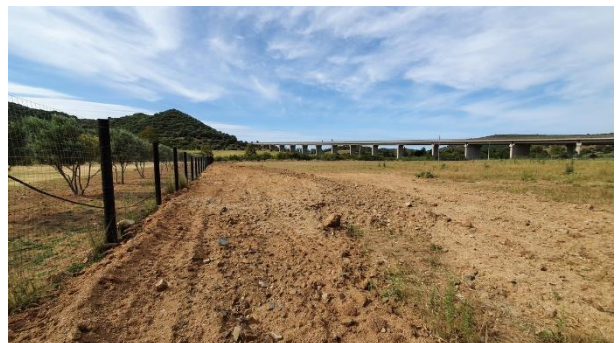
Figura 74. Area di stoccaggio, settore centro-occidentale, vista da S.

Figura 75. Area di stoccaggio, settore centro-occidentale, vista da N.

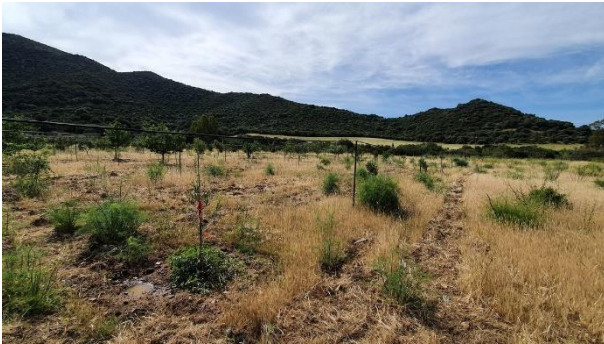
Figura 76. Area di stoccaggio orientale, settore orientale, vista da NNW.

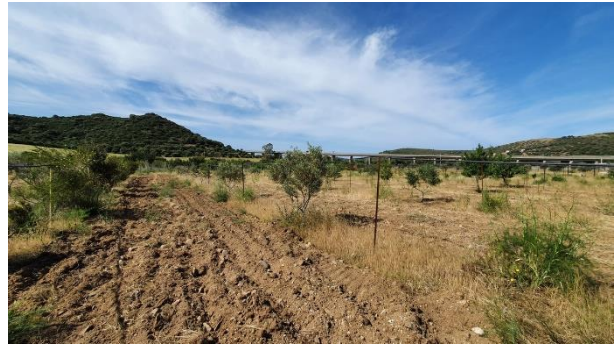
Figura 77. Area di stoccaggio orientale, settore orientale, vista da NE.

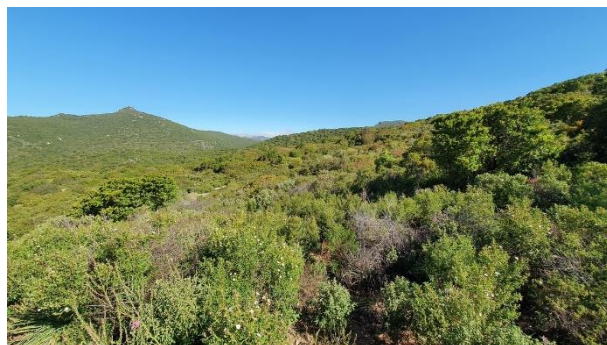
Il **tracciato del cavidotto** (Figg. 79-96) segue la viabilità esistente, nello specifico comprendente lunghi tratti di strade sterrate. In questi casi la visibilità è generalmente medio alta. I tratti di avvicinamento agli aerogeneratori sono prevalentemente in aperta campagna. In questi casi, considerando dunque i tratti più vicini alle turbine, la visibilità riscontrata è la seguente:

Figura 80. Tracciato del cavidotto presso la turbina WTG001, vista da SE.

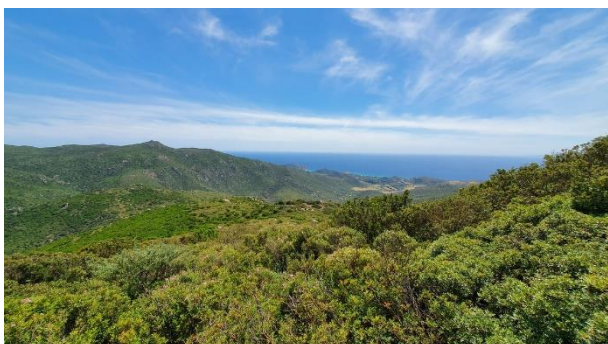
Figura 81. Tracciato del cavidotto presso la turbina WTG002, vista da N.

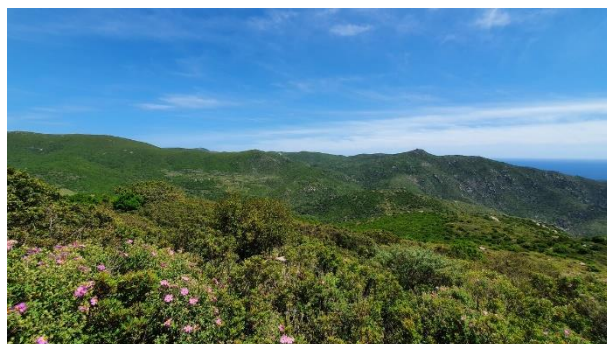
Figura 82. Tracciato del cavidotto presso la turbina WTG002, vista da W.

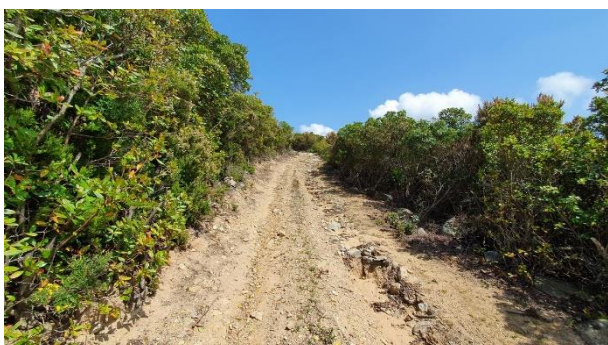
Figura 83. Tracciato del cavidotto presso la turbina WTG013, vista da WSW.

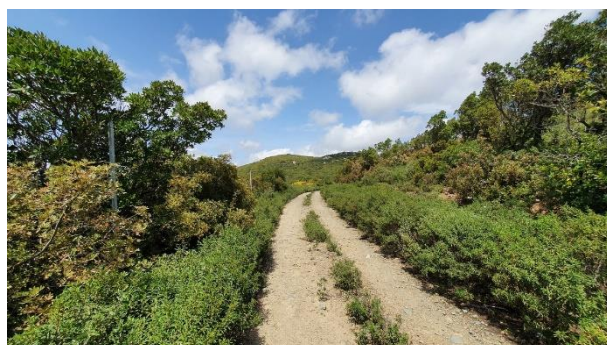
Figura 84. Tracciato del cavidotto presso la turbina WTG014, vista da SSE.

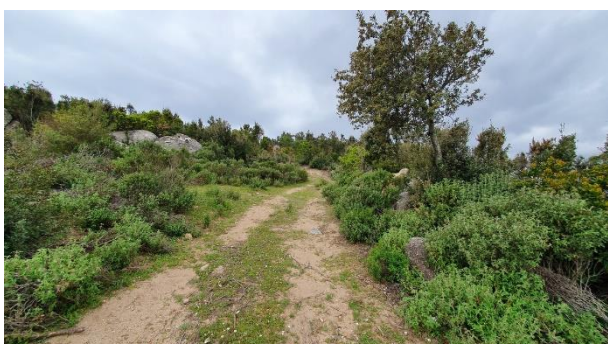
Figura 85. Tracciato del cavidotto presso la turbina WTG005, vista da ENE.

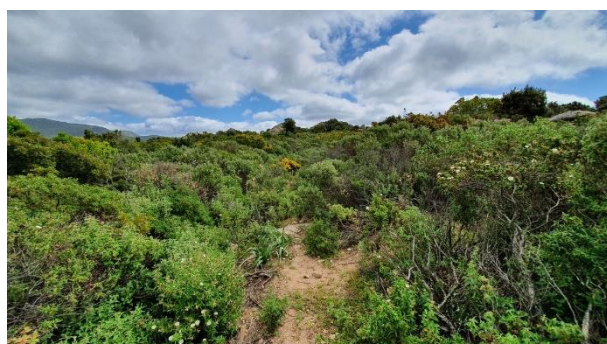
Figura 86. Tracciato del cavidotto presso la turbina WTG005, vista da WSW.

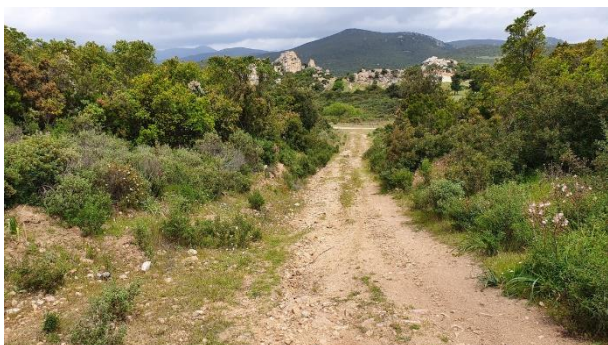
Figura 87. Tracciato del cavidotto presso la turbina WTG006, vista da S.

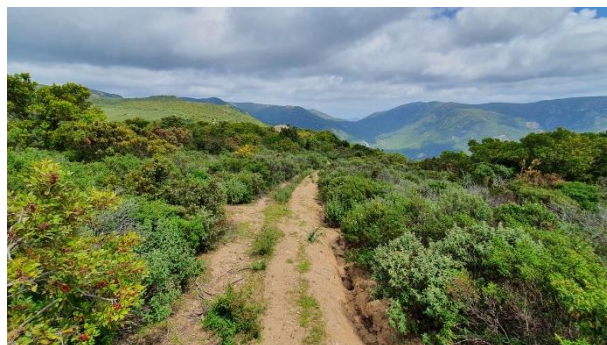
Figura 88. Tracciato del cavidotto presso la turbina WTG007, vista da SW.

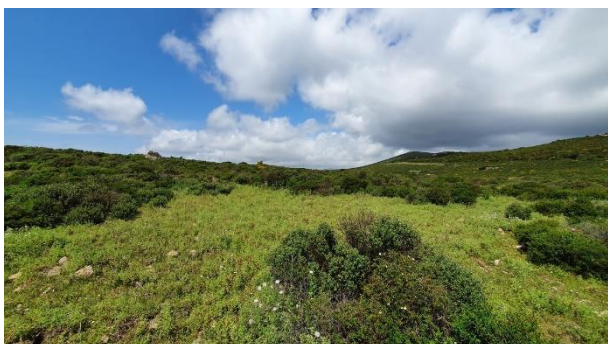
Figura 89. Tracciato del cavidotto presso la turbina WTG008, vista da SE.

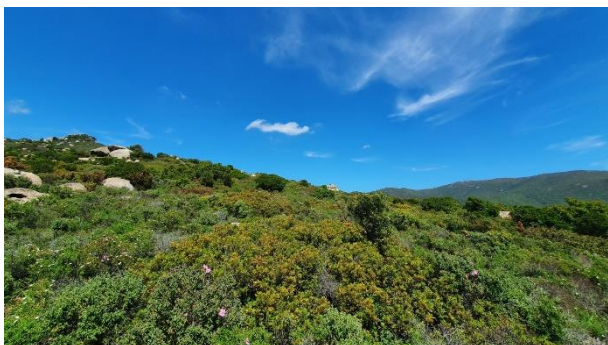
Figura 91. Tracciato del cavidotto presso la turbina WTG010, vista da SE.

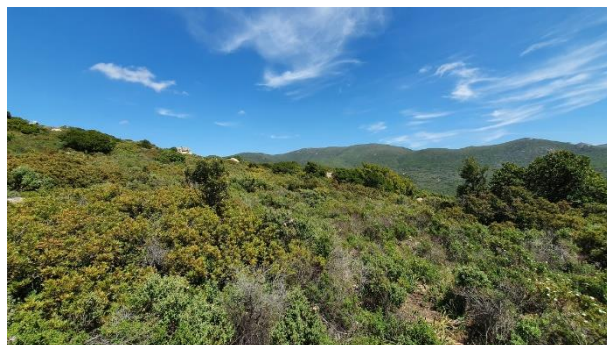
Figura 92. Tracciato del cavidotto presso la turbina WTG010, vista da W.

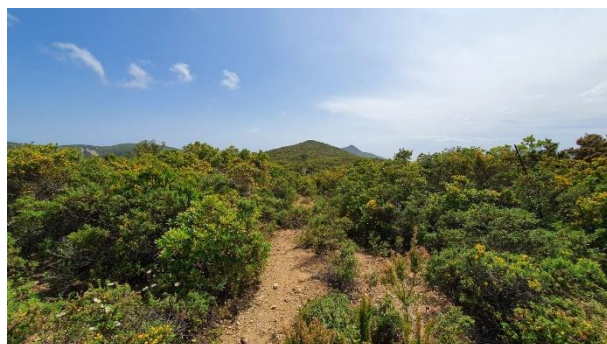
Figura 94. Tracciato del cavidotto nelle vicinanze della turbina WTG012, vista da NE.

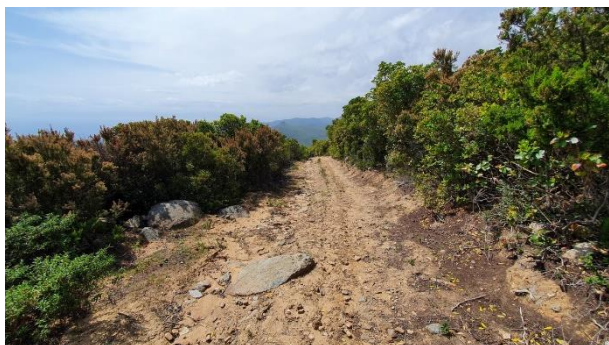
Figura 95. Tracciato del cavidotto presso la turbina WTG013, vista da E.

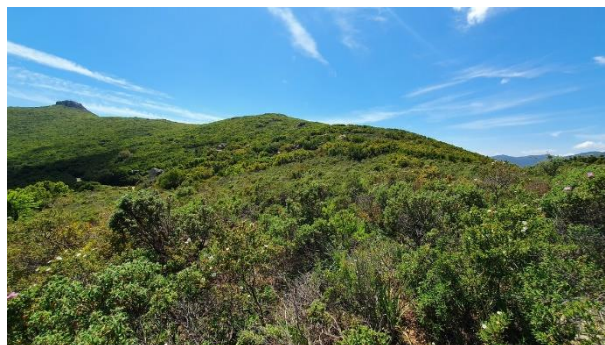
Figura 96. Tracciato del cavidotto nei pressi della turbina WTG014, vista da NE.
