**TRATTA A.V. /A.C. TERZO VALICO DEI GIOVI
PROGETTO ESECUTIVO**

IMBOCCO FINESTRA POLCEVERA

Opere di imbocco

Relazione geologica, geomorfologica, idrogeologica e geotecnica

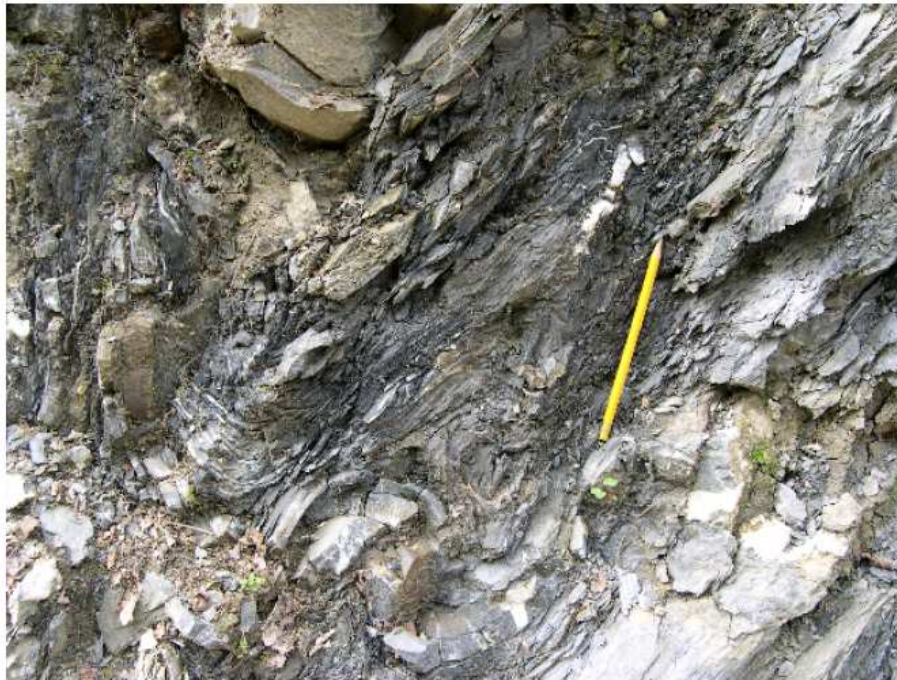
Nell'area esaminata sono presenti sporadici affioramenti di argilloscisti di colore grigio-bruno, giallastro sulle superfici di alterazione, fittamente foliati (Figura 2) e molto fissili, localmente fortemente piegati e ricchi in essudati (vene) di quarzo, riconducibili alle Argille a Palombini e alle Metargilliti dell'Unità di Timone–Bric Teiolo (Marini 1997). I livelli più superficiali di queste rocce sono molto alterati, tanto che spesso risulta difficile definirne il limite con la soprastante coltre eluvio–colluviale.

Fig. 2 – Tipico aspetto degli argilloscisti affioranti lungo il rio Mainose

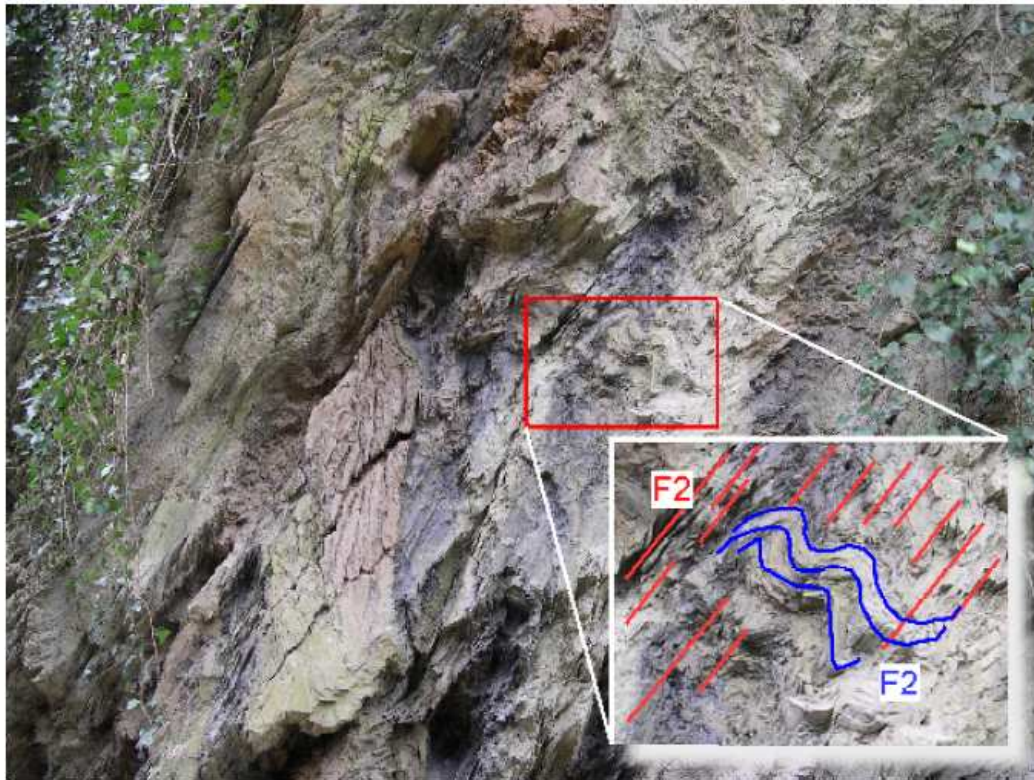
L'andamento della foliazione regionale è molto complesso a causa dell'intenso piegamento determinato dalle fasi di deformazione. Malgrado la scarsa percentuale di affioramento, si possono riconoscere almeno due fasi di piegamento distinte (Figura 3).

Fig. 3 – Fasi di piegamento distinguibili sul terreno

L'ultima fase deformativa (F2) è molto pervasiva e tende ad obliterare la precedente foliazione (F1), visibile solo localmente (Figura 3). La fase F2 definisce la foliazione regionale che immerge mediamente verso N120°E con inclinazioni variabili da 50 – 70°. La prima fase deformativa (F1) immerge di preferenza verso N280°E – N70°E con immersioni molto variabili; le pieghe che ne derivano sono caratterizzate da piani assiali paralleli ai piani della foliazione F2 e da assi immergenti mediamente verso N180°E.

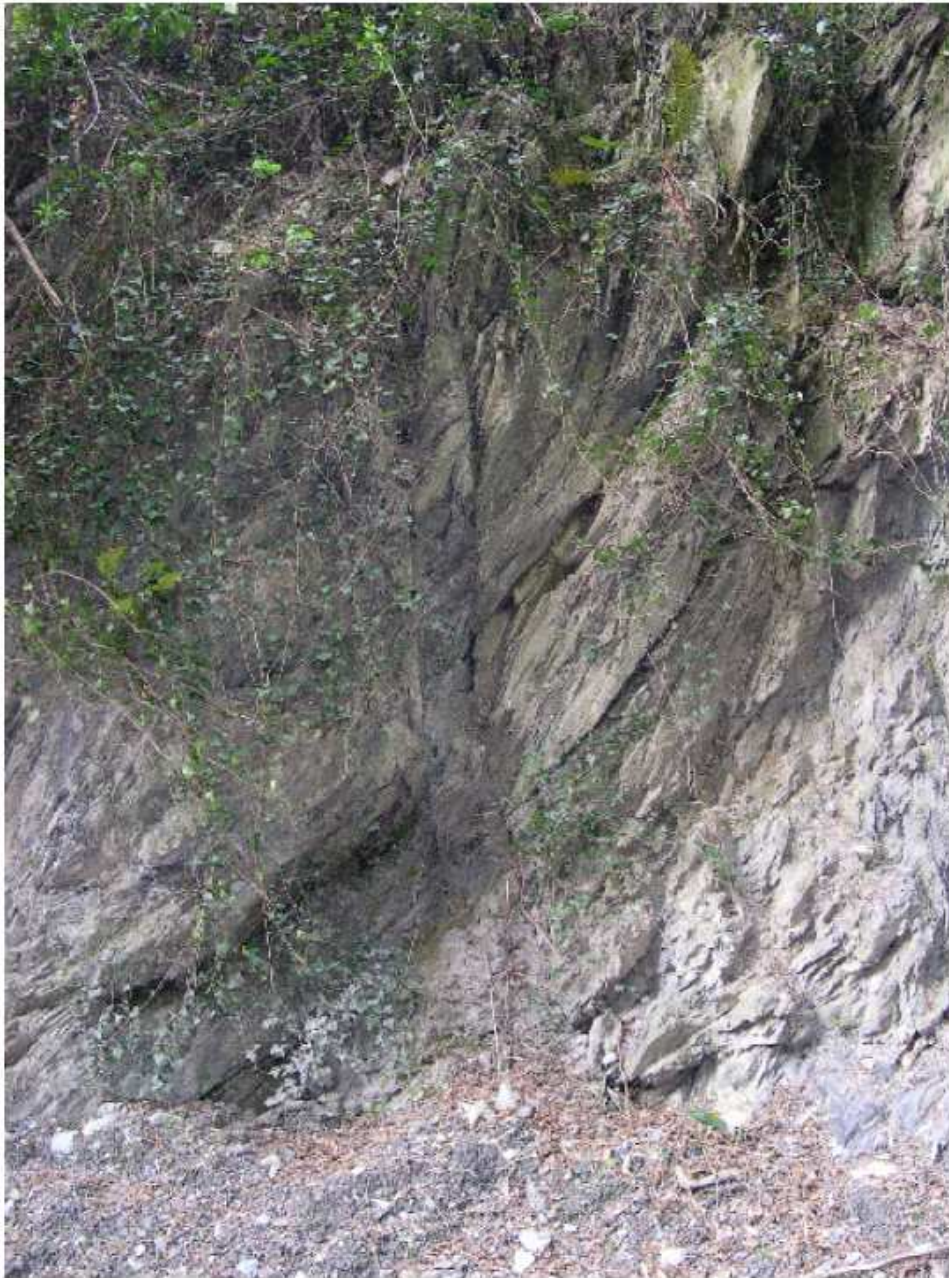
Alla prima struttura appartiene un sistema di faglie immergenti verso N280-300°E ed inclinate di circa 75°. Tali faglie hanno uno spessore di circa 0.5 m costituito da argilloscisti debolmente brecciate e con foliazione ruotata che testimonia movimenti prevalentemente normali.

Fig. 4 – Faglia affiorante in corrispondenza degli affioramenti lungo il rio Mainose

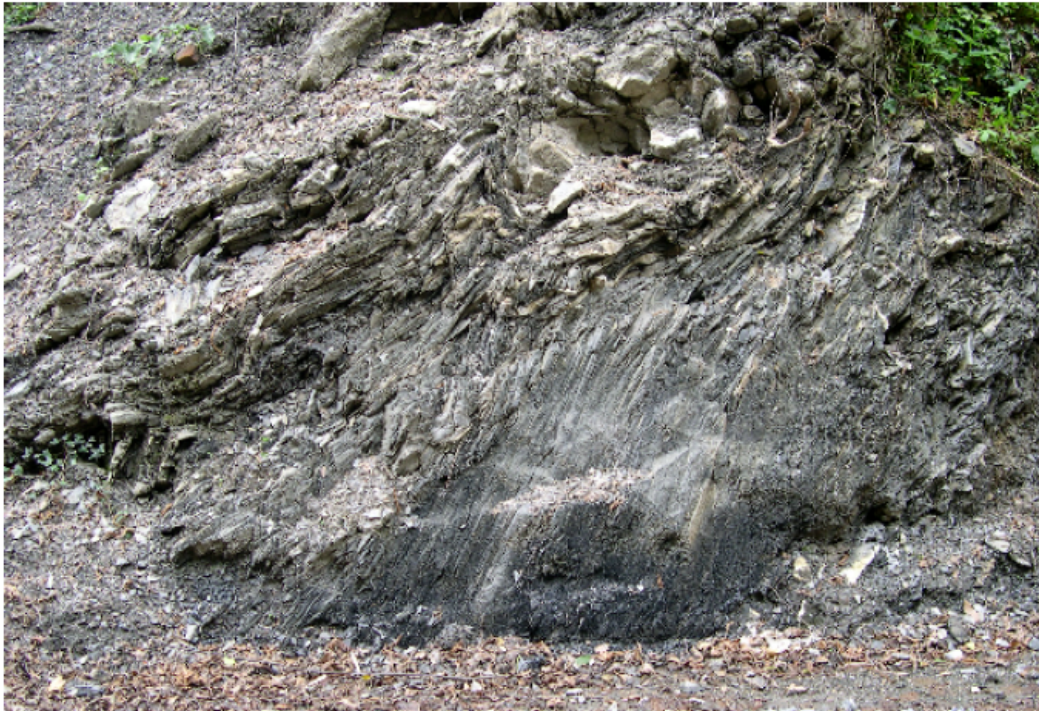
Alla seconda struttura appartengono piani a basso angolo visibili solamente in affioramento, lungo il corso del rio Mainose e di cui non si conosce l'effettiva continuità laterale e la spaziatura.

Tale piano immerge verso N140°E di circa 28-30° e sembra piegato da circostante foliazione regionale testimoniando movimenti di tipo inverso.

Fig. 5 – Piani a basso angolo affioranti lungo il corso del rio Mainose

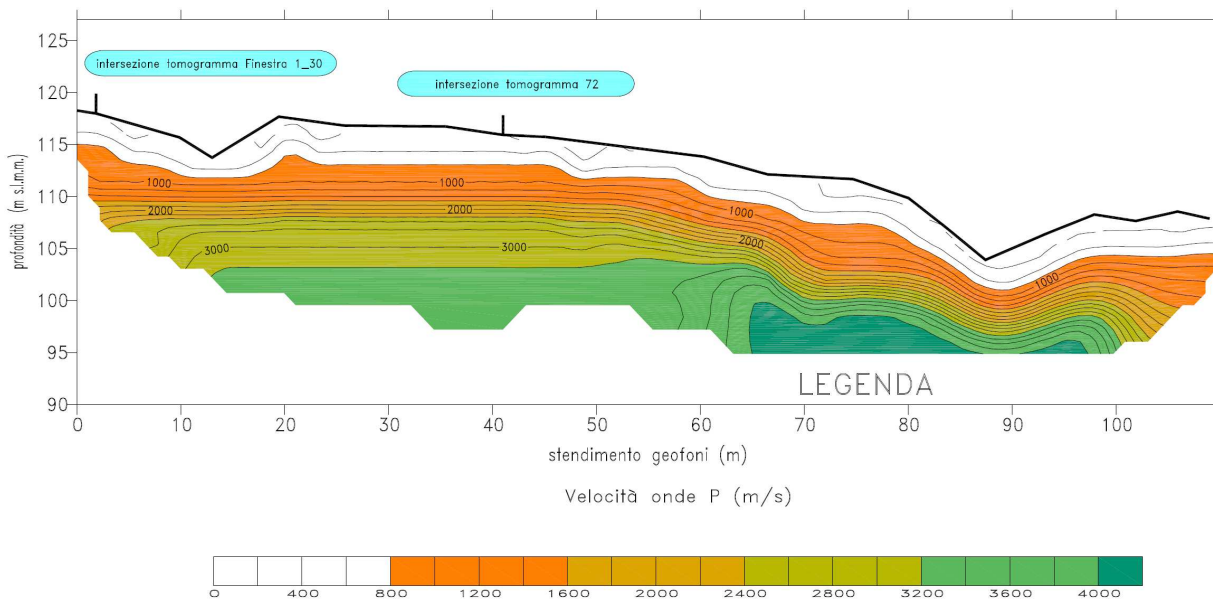
POLCEVERA-S. QUIRICO 76-59dx

- *tomografie sismiche e elettriche*: le prove forniscono velocità variabili e che crescono con la profondità a confermare il miglioramento delle caratteristiche meccaniche. In particolare si individua uno strato

superficiale con $V_p < 800$ m/s per poi passare ad uno intermedio con velocità comprese tra gli 800 m/s e 1800m/s. Questo range è tipico dei terreni da poco a mediamente consistenti. Infine negli strati più profondi le velocità raggiungono i 3000 m/s. La prova infine conferma che lungo tutto lo sviluppo della paratia la stratificazione dei terreni è pressappoco costante. Un esempio dei risultati, per i dettagli dei quali si rimanda ai documenti relativi alle indagini geofisiche presentati in Progetto Definitivo, è riportato in Figura 10.

Figura 10 – Tomografia zona Polcevera
