**TRATTA A.V. /A.C. TERZO VALICO DEI GIOVI
PROGETTO ESECUTIVO**

IMBOCCO FINESTRA CRAVASCO

Opere di imbocco

Relazione geologica, geomorfologica, idrogeologica e geotecnica

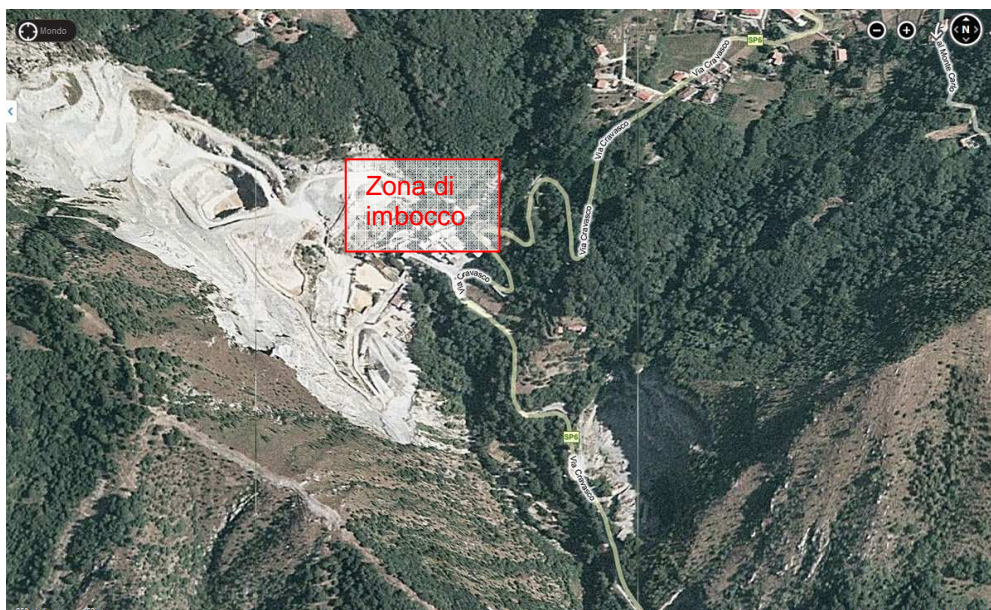
Fig. 1a – Area di imbocco della Finestra Cravasco

L'imbocco della Finestra Cravasco è ubicato sul versante sinistro del Torrente Verde, in corrispondenza di un fronte di cava abbandonata (Figura 1): l'imbocco è previsto a quota circa 292 m s.l.m., in una cava abbandonata, attualmente utilizzata come deposito automezzi per la raccolta dei rifiuti solidi urbani.

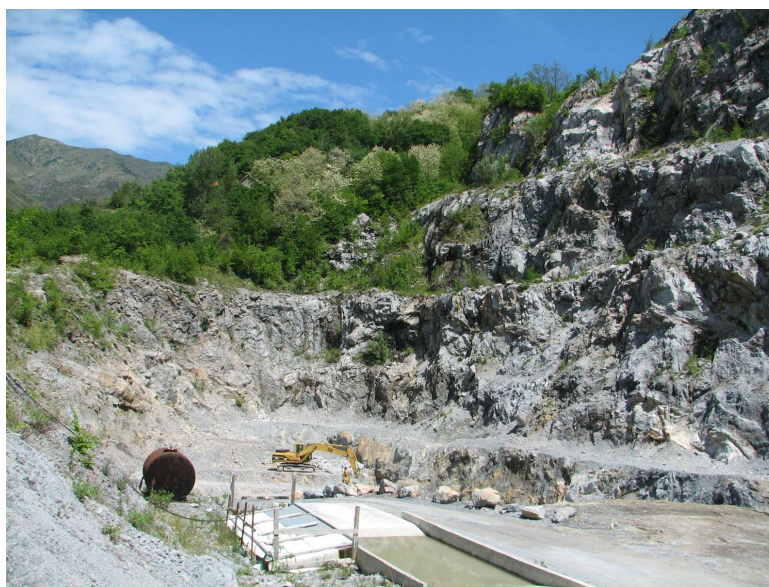
Fig. 1b – Area di imbocco della Finestra Cravasco

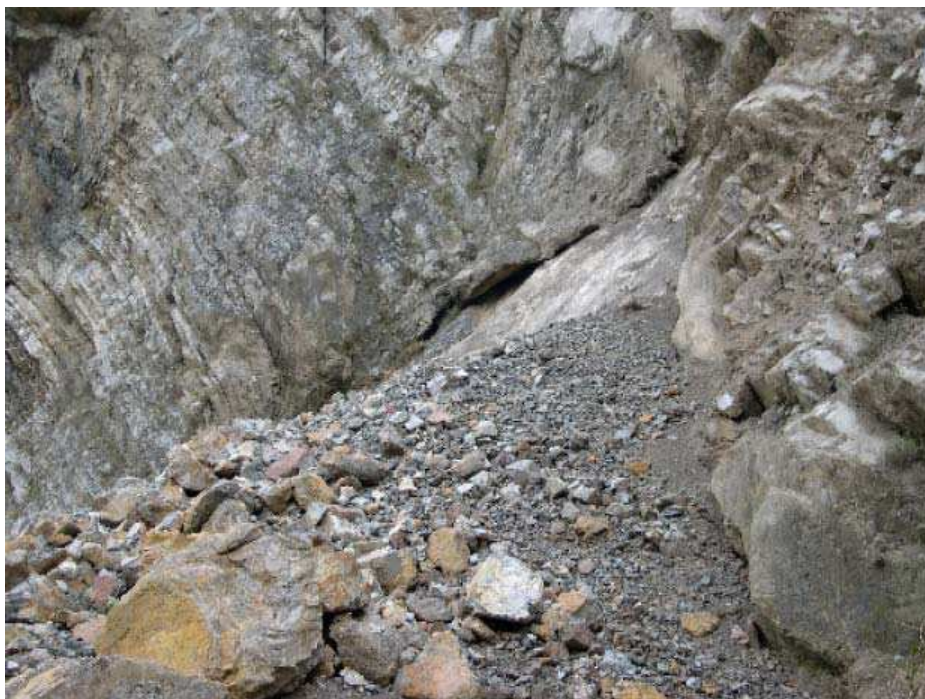
Fig. 3: superficie di faglia affiorante in corrispondenza di un piccolo conoide formato da un accumulo di un fenomeno di crollo.

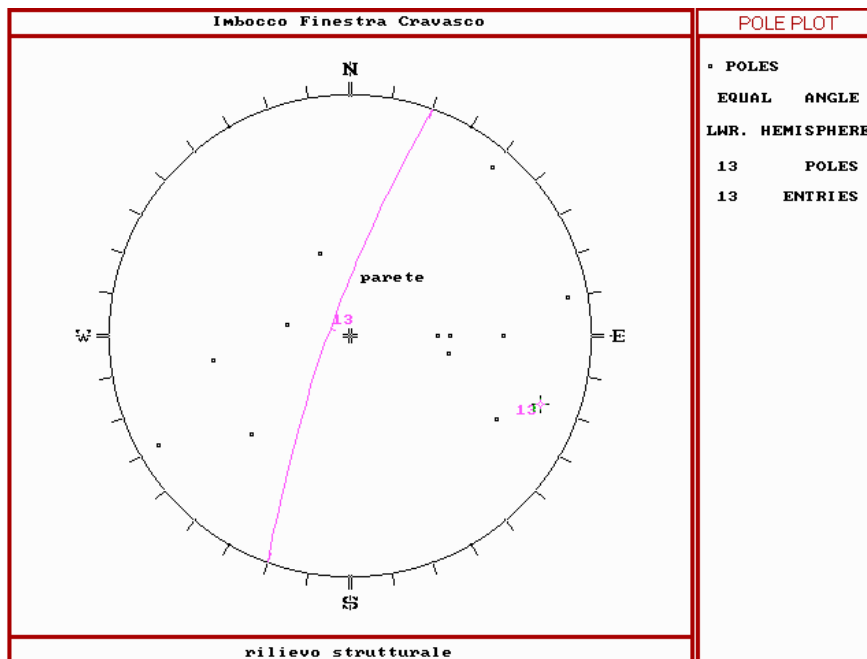
Di seguito si riportano gli stereogrammi rappresentanti la dispersione spaziale dell'orientazione delle cinque famiglie principali identificate oltre a quattro faglie principali (K1, K2, K3, K4 e KS, F1, F2, F3, F4).

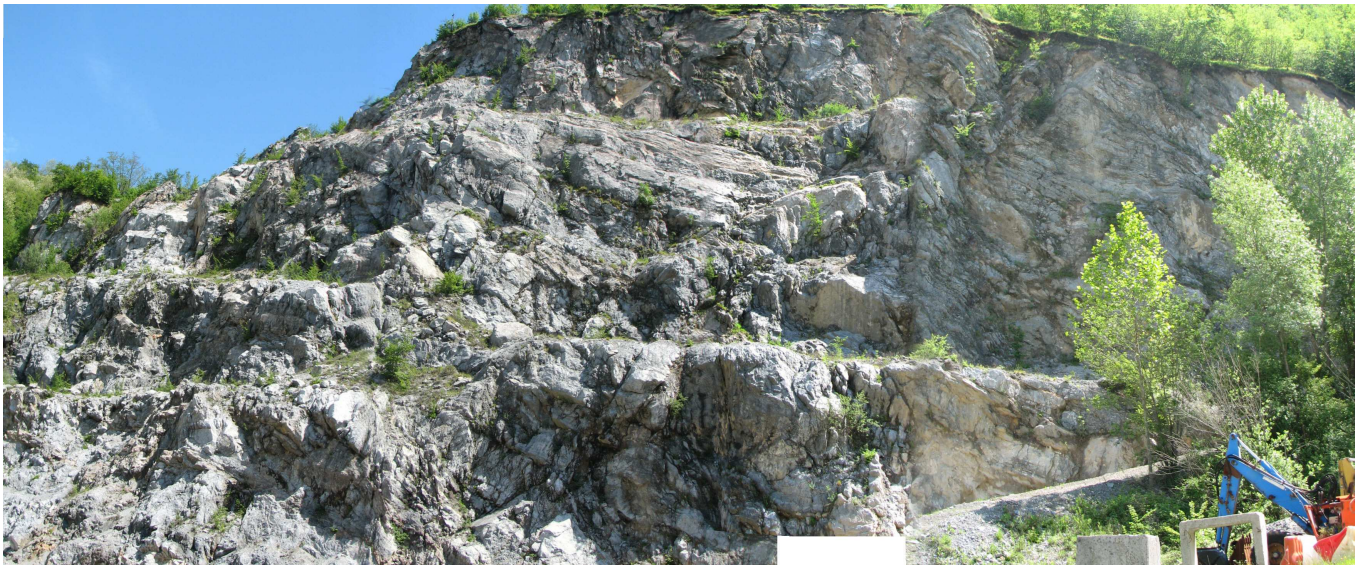
Fig. 5: Panoramica dell'area di cava

Il nuovo imbocco della Finestra Cravasco è ubicato in corrispondenza di una cava abbandonata il cui fronte, sub-verticale, è alto circa 50 m per una larghezza complessiva di circa 250 m (crf. Fig. 5). Al piede del fronte di cava è presente un accumulo di materiale di riporto, disposto in un terrazzo che separa il piazzale di cava su due livelli. La scarpata del terrazzo è parzialmente occupata, nel settore più meridionale della cava, da rada vegetazione arbustiva ed arborea. Lungo il ciglio del fronte di cava, a sud della zona dell'imbocco, è riconoscibile una nicchia di distacco di un crollo recente, il cui accumulo ha formato un piccolo conoide di detrito ai piedi del fronte di cava. Sono visibili altre due nicchie riconducibili a fenomeni di crollo, riportate nella carta geomorfologica: si tratta di due crolli meno recenti e di dimensioni decisamente inferiori rispetto al primo, i cui accumuli sono stati asportati.

In generale lungo tutto il fronte di cava sono osservabili alcuni massi instabili, di dimensione media intorno ai 3-5 m³.
