PROGETTO PER LA REALIZZAZIONE DI UN IMPIANTO EOLICO IN LOCALITA' CALAGGIO, MARENA, SERRO LA CROCE NEL COMUNE DI BISACCIA [AV]

DOCUMENTO DEL RISCHIO E DELL'IMPATTO ARCHEOLOGICO

DOCUMENTO DI VALUTAZIONE DEL RISCHIO E DELL'IMPATTO ARCHEOLOGICO PROGETTO PER LA REALIZZAZIONE DI UN IMPIANTO EOLICO NELLE LOCALITÀ CALAGGIO, MARENA E SERRO LA CROCE NEL COMUNE DI BISACCIA [AV]

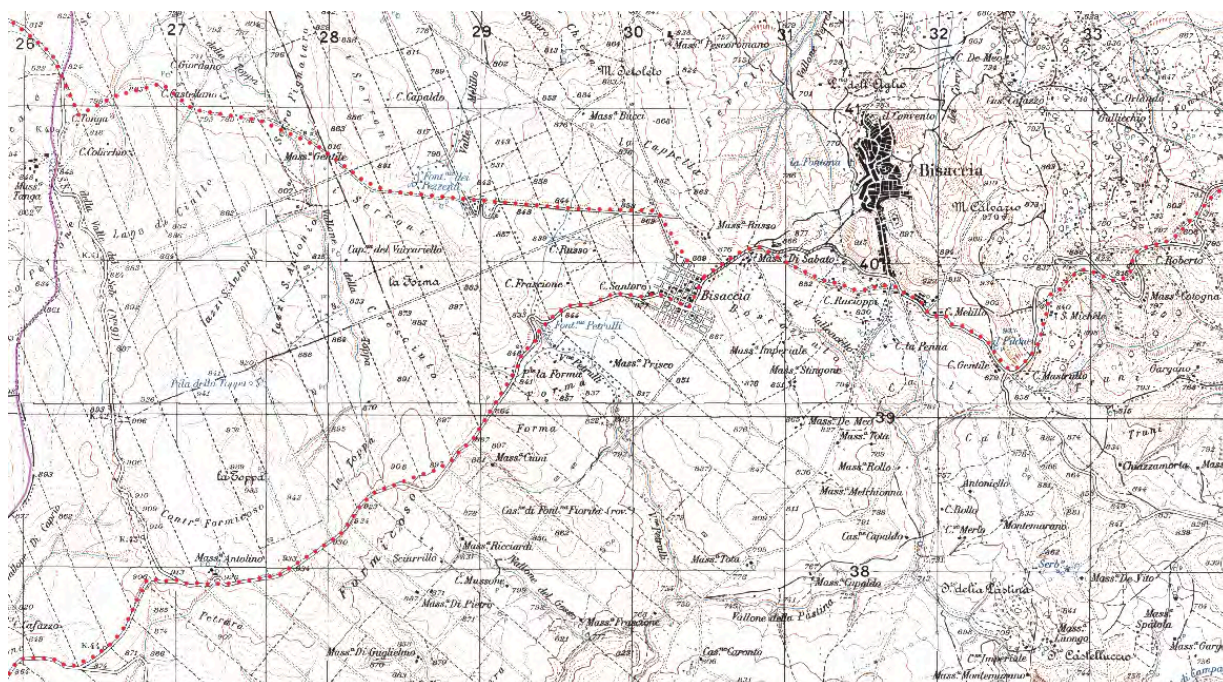
Fig.06 Bisaccia. Le due ipotesi del tracciato dell'Appia in ambito comunale (da appiaunesco.cultura.gov.it)

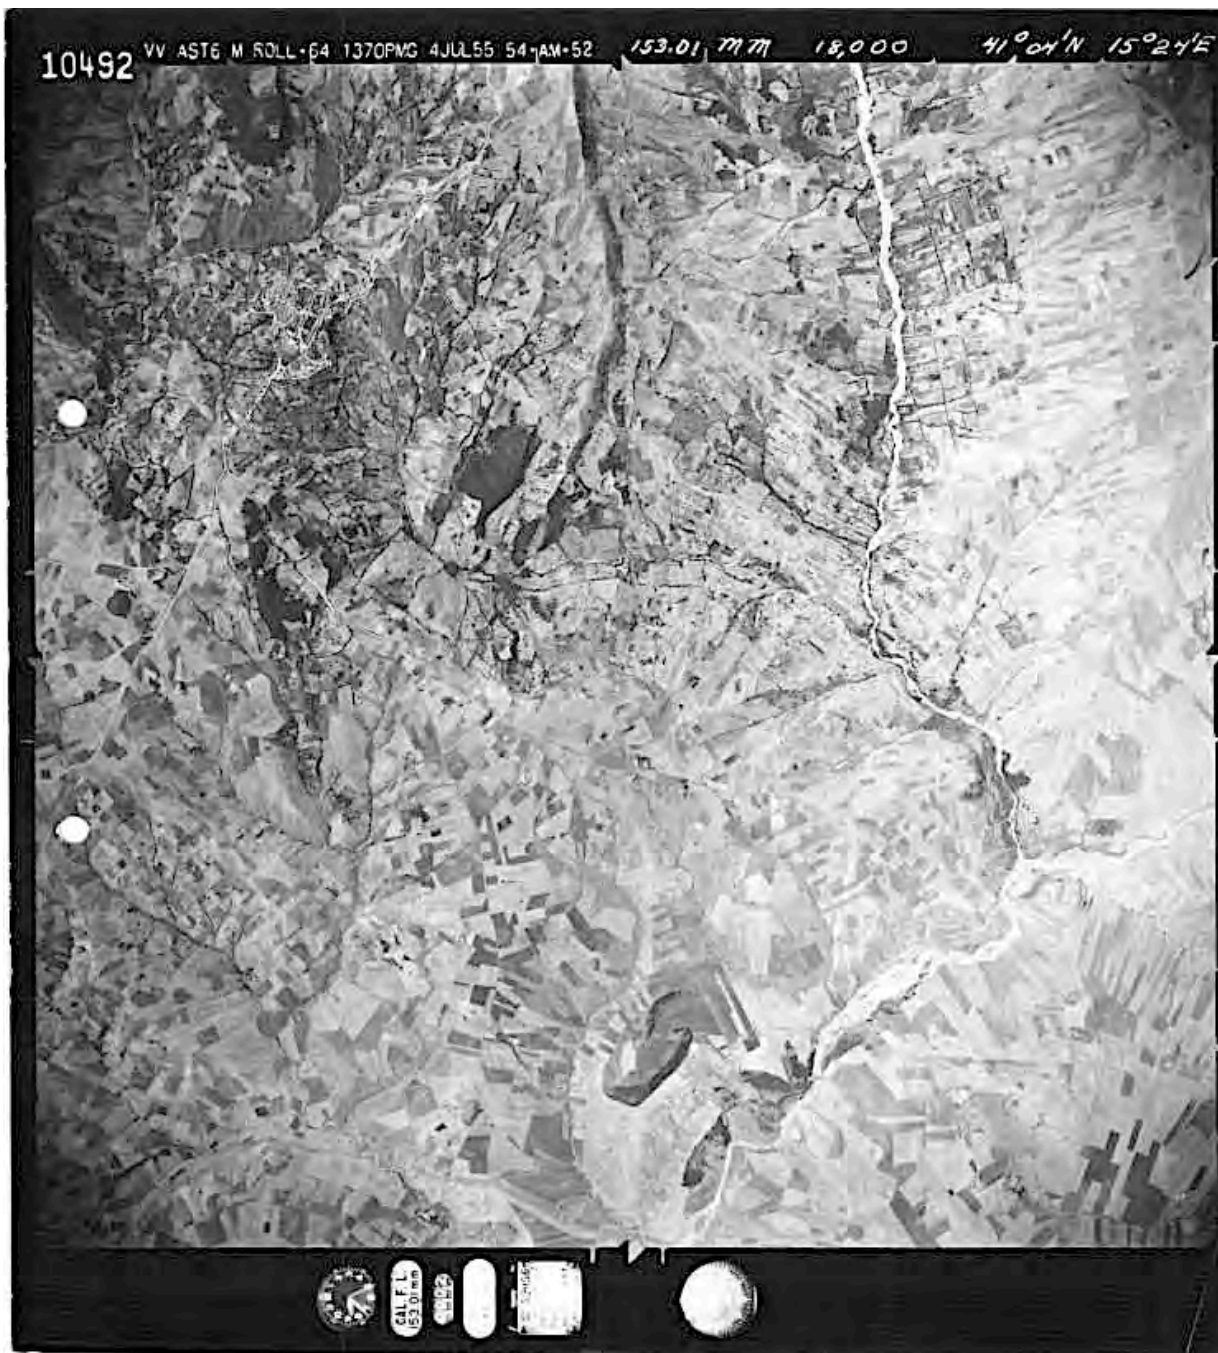
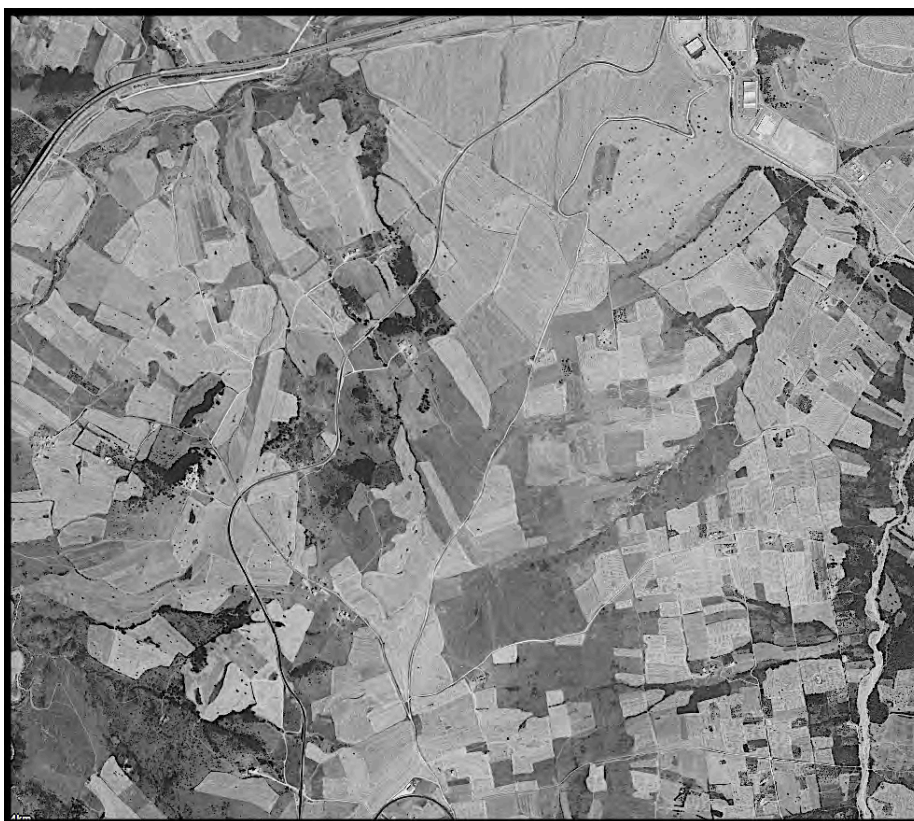
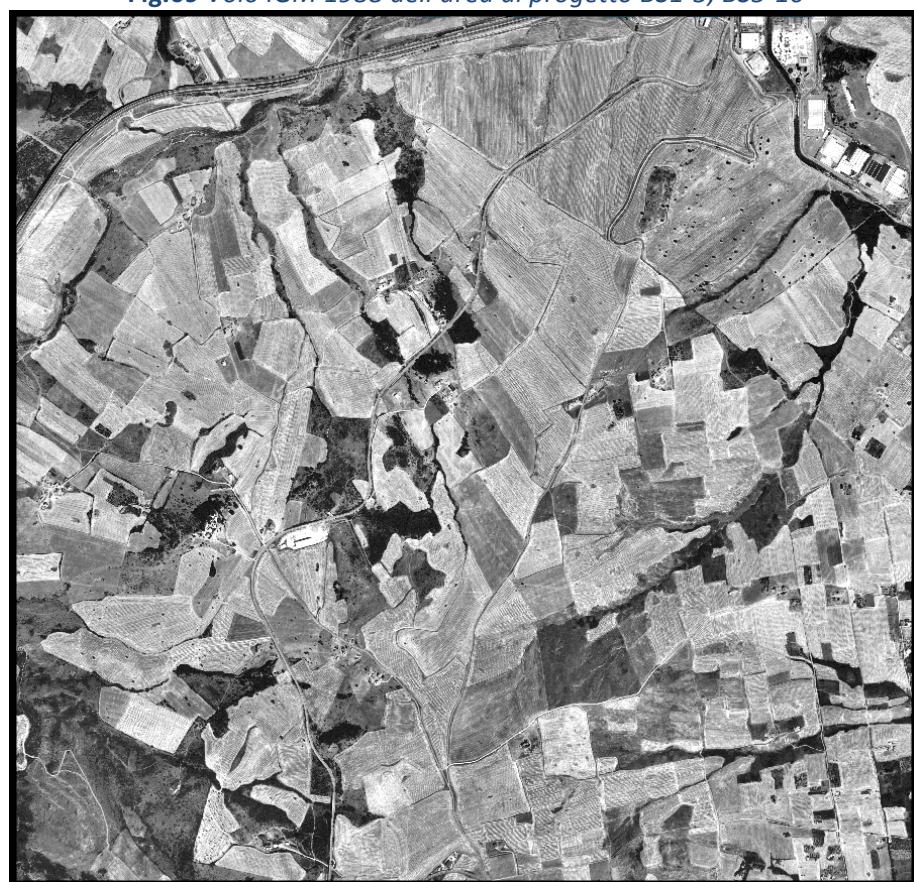
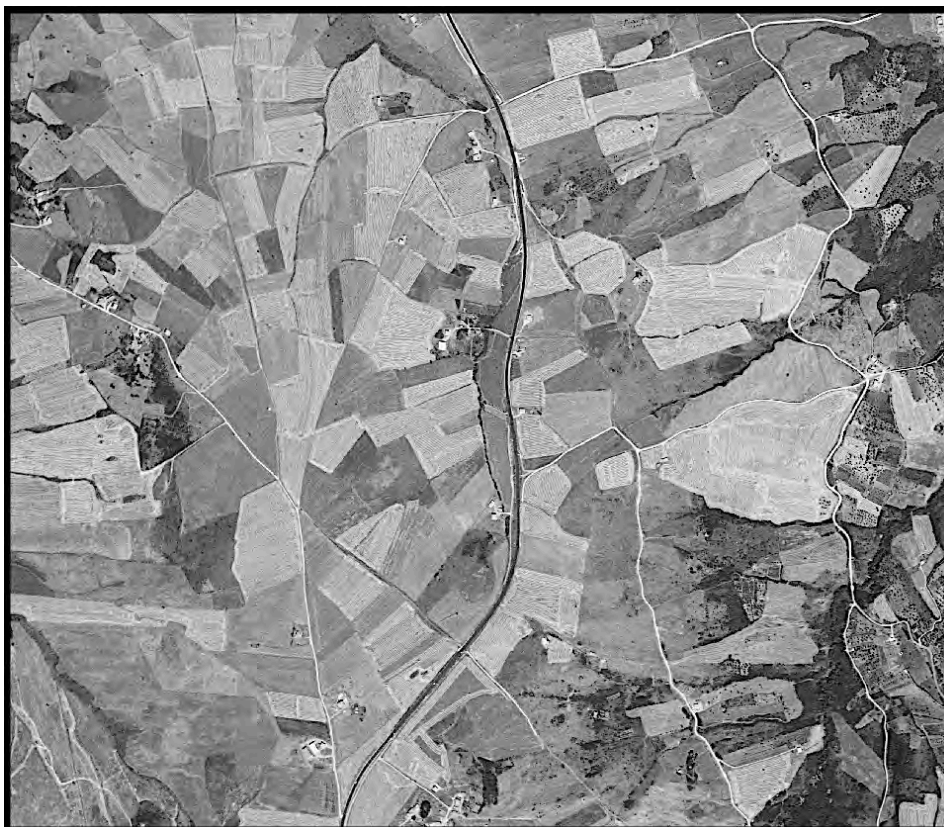
Dall'analisi dei voli IGM dal 1955 al 2012 (**Fig.08-14**) e dalla lettura interpretativa di tutti i fotogrammi e immagini satellitari recenti analizzate si rileva nelle aree interessate dal progetto di come il paesaggio sia variato in maniera consistente nel tempo: dalla sua vocazione produttiva a carattere agricolo con colture cerealicole rilevabili dalle immagini del 1988 e del 1994 si è passati progressivamente alla realizzazione di *wind farm* e infrastrutture viarie che hanno modificato la topografia dei luoghi.

A forte ingrandimento non si sono rilevate comunque morfologie che possano denotare la presenza di indicatori superficiali di eventuali strutture sepolte: non si sono infatti intercettate anomalie degne di rilievo (avvallamenti, fosse e/o scavi regolari) che possano suggerire la presenza di potenziali tracce d'interesse archeologico riconducibili a resti strutturali, emergenze interrante, potenziali tracciati viari o antiche divisioni agrarie.

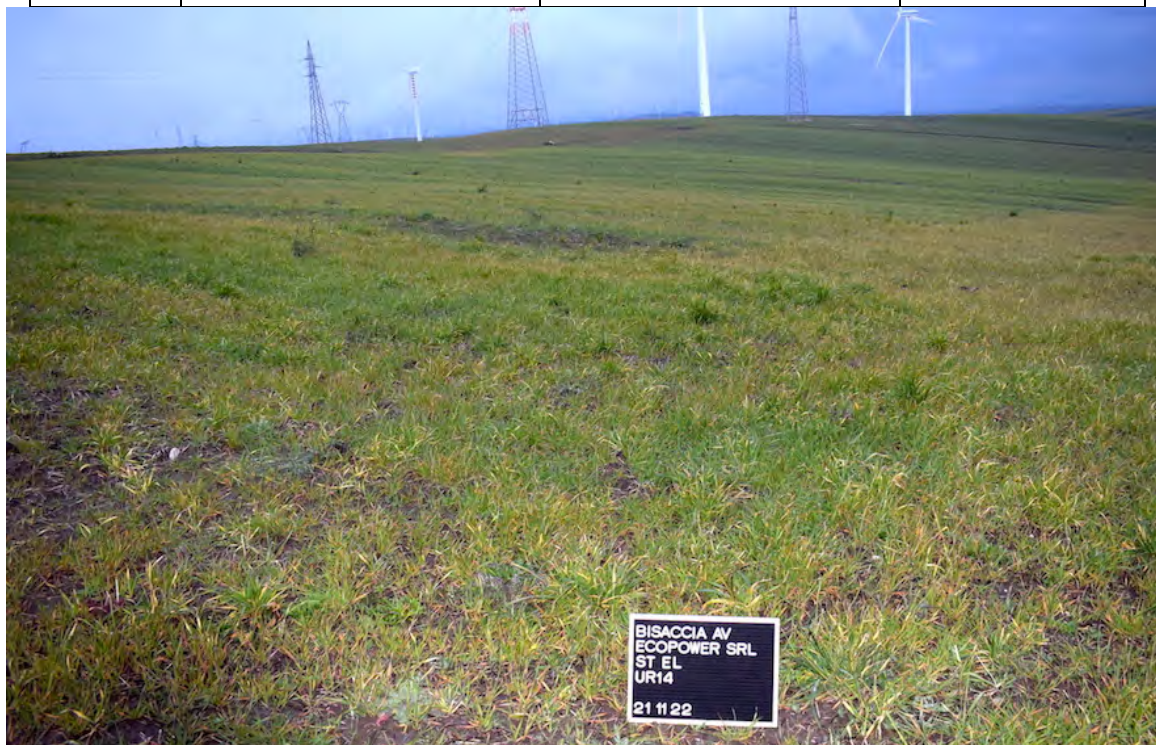
Foto 56 **Sottostaz. Elettrica Utenza** **Coordinate: 40°58'32.88"N** **15°19'55.19"E**

| Osservazioni | Raggio di 10 m dal punto di realizzazione della stazione di trasformazione elettrica. Non si è riscontrata alcuna presenza archeologica in superficie. | | | |
