Impianto agro-fotovoltaico "Padalazzu" da 96.138 kWp ed opere connesse

Progetto Definitivo Impianto agro-fotovoltaico e opere elettriche di Utenza

Allegato C.17 Relazione di verifica preventiva dell'interesse archeologico

Novembre 2022

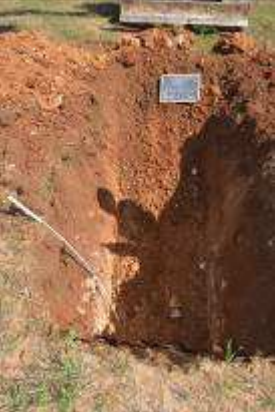
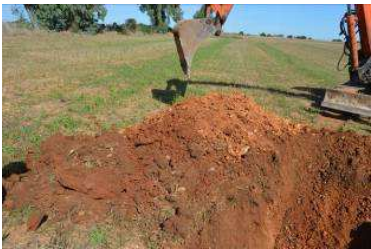
Data 27/28.05.2022			Geologo: Domenico Praticò	Archeologi: Maria Cherchi Maria Giovanna De Martini
N°	Profondità	Note		
1	-1,20	Argilla con componente sabbiosa, calcareniti (calcare a luoghi cristallino); nessun reperto in superficie, nel terreno intorno o all'interno dello smosso; visibilità ottima/buona.

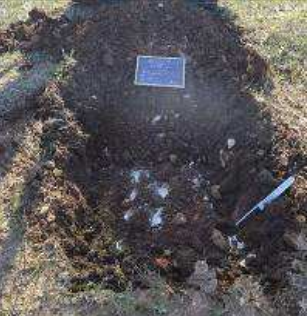
2	-0,25	Argilla e sabbia argillosa; nessun reperto in superficie, nel terreno intorno o all'interno dello smosso; roccia affiorante e cumuli di spietramento; visibilità ottima/buona.

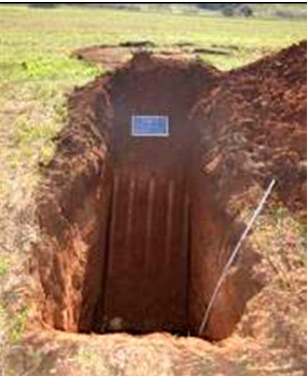
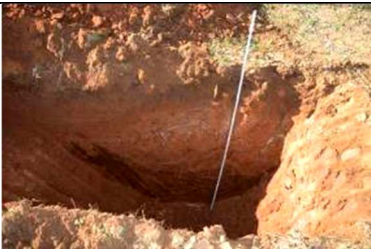
3	-1,60	Argilla e sabbia argillosa; nessun reperto in superficie, nel terreno intorno o all'interno dello smosso; visibilità ottima/buona.

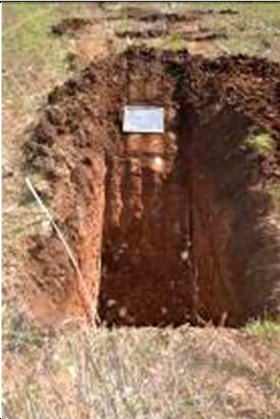
Data 27/28.05.2022			Geologo: Domenico Praticò	Archeologi: Maria Cherchi Maria Giovanna De Martini
N°	Profondità	Note		
5	-1,35	Argilla e sabbia argillosa; nessun reperto in superficie, nel terreno intorno o all'interno dello smosso; sono presenti cumuli di spietramento; visibilità ottima/buona.

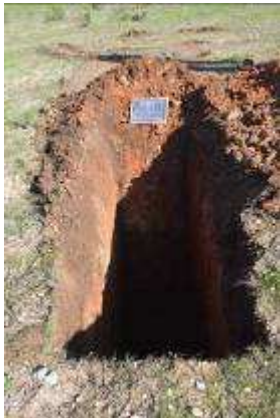
6	-2,20	Scheletro argilloso (molto plastico) con componente sabbiosa, si altera e assume una colorazione grigia, presenta ossidi di ferro; sabbie e ciottoli quarzosi in superficie; nelle vicinanze del pozzetto è presente una condotta idrica; visibilità ottima/buona.

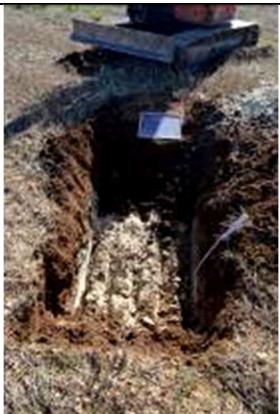
7	-0,70	Argilla e sabbia argillosa; nessun reperto in superficie, nel terreno intorno o all'interno dello smosso; visibilità ottima/buona.

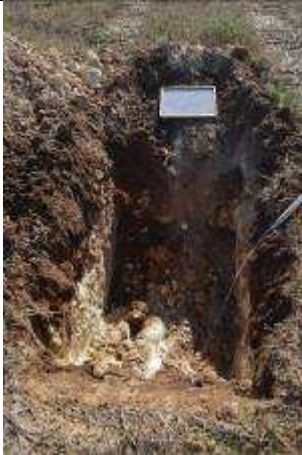
Data 27/28.05.2022			Geologo: Domenico Praticò	Archeologi: Maria Cherchi Maria Giovanna De Martini
N°	Profondità	Note		
8	-0,80	Argilla e sabbia argillosa; nessun reperto in superficie, nel terreno intorno o all'interno dello smosso; visibilità ottima/buona.

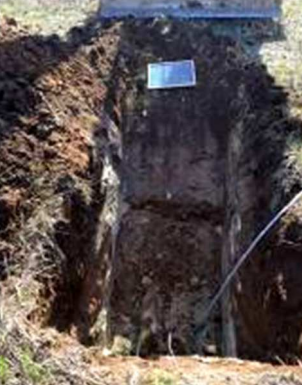
9	-1,30	Argilla e sabbia argillosa; nessun reperto in superficie, nel terreno intorno o all'interno dello smosso; visibilità ottima/buona.

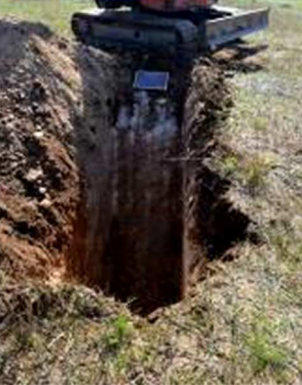
10	-2,00	Argilla e sabbia argillosa; nessun reperto in superficie, nel terreno intorno o all'interno dello smosso; nelle vicinanze del pozzetto è presente una condotta idrica; visibilità ottima/buona.

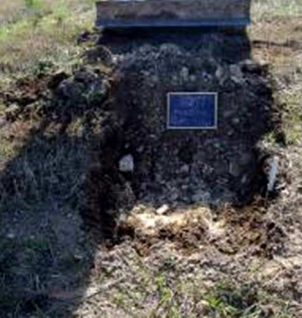
11	-0,30	Argilla e sabbia argillosa; nessun reperto in superficie, nel terreno intorno o all'interno dello smosso; visibilità ottima/buona.

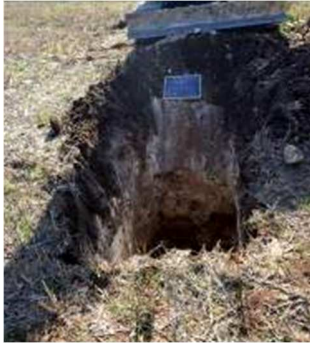
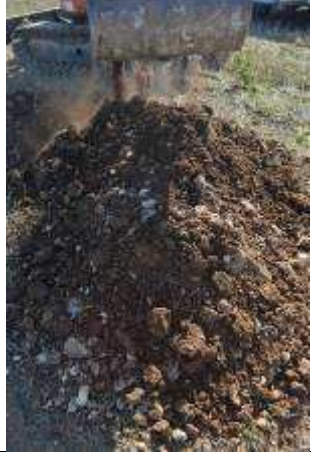
Data			Geologo:	Archeologi:
27/28.05.2022			Domenico Praticò	Maria Cherchi Maria Giovanna De Martini
N°	Profondità	Note		
12	-2,20	Argilla, sabbia argillosa e calcarenite tenace poco cementata, al di sotto sabbie; nel terreno intorno o all'interno dello smosso; visibilità ottima/buona.

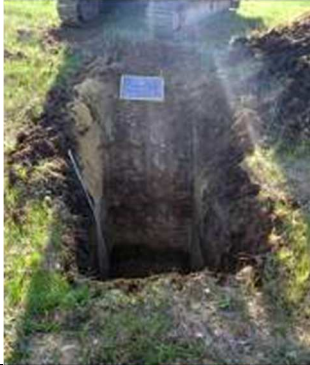
13	-1,80	Argilla, sabbia argillosa e sabbie mioceniche; nessun reperto in superficie, nel terreno intorno o all'interno dello smosso; visibilità ottima/buona.

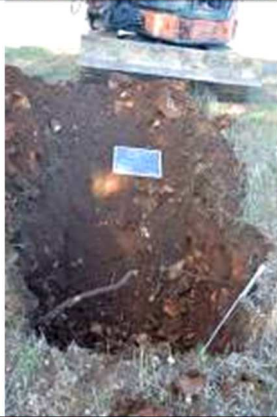
14	-1,00	Argilla e sabbia argillosa; a -30 cm regolite ed alterazioni del calcare; nessun reperto in superficie, nel terreno intorno o all'interno dello smosso; cumuli di spietramento; visibilità ottima/buona.

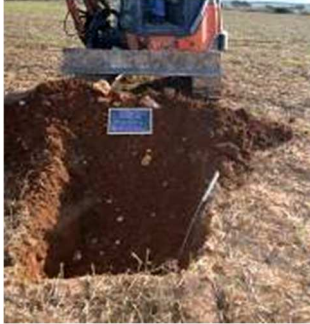
Data			Geologo:	Archeologi:
27/28.05.2022			Domenico Praticò	Maria Cherchi Maria Giovanna De Martini
N°	Profondità	Note		
		romana e una scheggia di quarzo probabilmente lavorata.		
16	-0,65	Argilla e sabbia argillosa; nessun reperto in superficie, nel terreno intorno o all'interno dello smosso; qualche cumulo di spietramento; visibilità ottima/buona.

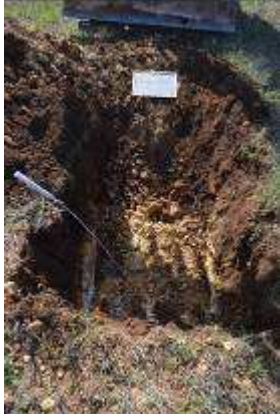
17	-0,75	Argilla e sabbia argillosa; nessun reperto in superficie, nel terreno intorno o all'interno dello smosso; visibilità ottima/buona.

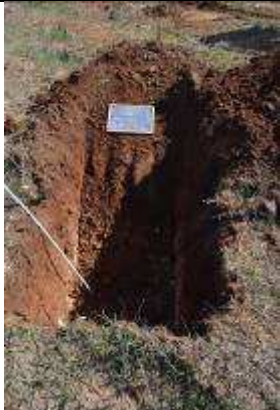
18 bis	-0,95	Argilla e sabbia argillosa; nessun reperto in superficie, nel terreno intorno o all'interno dello smosso; visibilità ottima/buona.

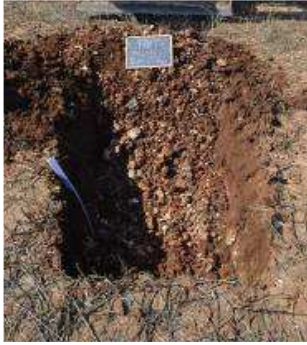
Data 27/28.05.2022			Geologo: Domenico Praticò	Archeologi: Maria Cherchi Maria Giovanna De Martini
N°	Profondità	Note		
19	-0,55	Argilla e sabbia argillosa; nessun reperto in superficie, nel terreno intorno (ad eccezione di un frammento di invetriata da fuoco di produzione albisolese) o all'interno dello smosso; visibilità ottima/buona.

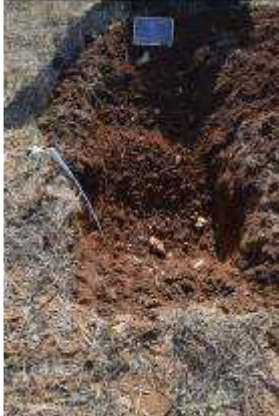
20	-0,65	Argilla e sabbia argillosa; nessun reperto in superficie, nel terreno intorno o all'interno dello smosso; cumuli di spietramento; visibilità ottima/buona.

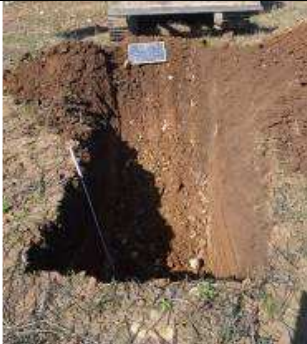
22	-1,00	Argilla e sabbia argillosa; nessun reperto in superficie, nel terreno intorno o all'interno dello smosso; cumuli di spietramento; visibilità ottima/buona.

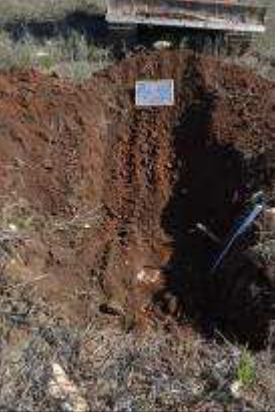
Data			Geologo:	Archeologi:
27/28.05.2022			Domenico Praticò	Maria Cherchi Maria Giovanna De Martini
N°	Profondità	Note		
23	-0,50	Argilla e sabbia argillosa; nessun reperto in superficie, nel terreno intorno o all'interno dello smosso; visibilità ottima/buona.

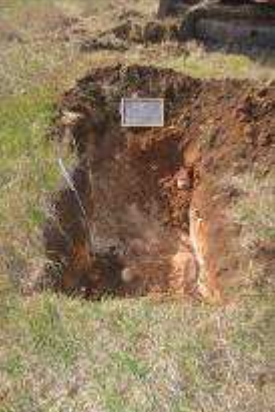
24	-0,65	Argilla e sabbia argillosa; nessun reperto in superficie, nel terreno intorno o all'interno dello smosso; cumuli di spietramento; visibilità ottima/buona.

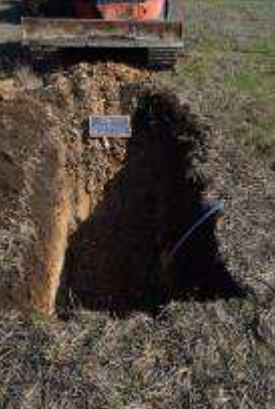
25 (si passa al secondo macrosettore)	-1,10	Argilla e sabbia argillosa; rari frammenti di ceramica comune romana di piccolissime dimensioni; visibilità ottima/buona.

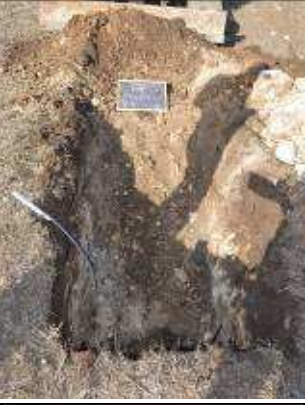
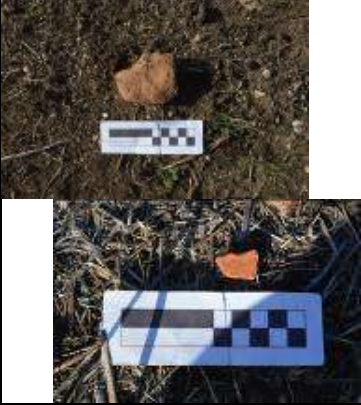
Data			Geologo:	Archeologi:
27/28.05.2022			Domenico Praticò	Maria Cherchi Maria Giovanna De Martini
N°	Profondità	Note		
26	-0,80	Argilla e sabbia argillosa; nessun reperto nello smosso o in sezione; ceramica romana nelle vicinanze; visibilità ottima/buona.

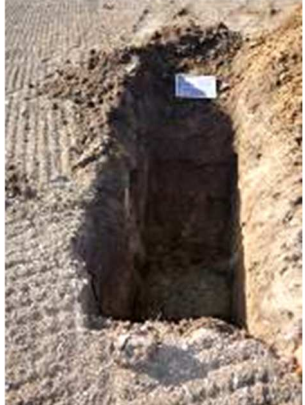
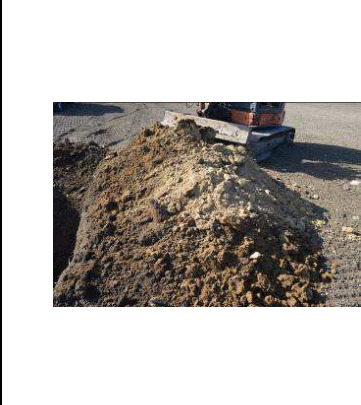
27	-1,70	Argilla e sabbia argillosa; nessun reperto nello smosso o in sezione; visibilità ottima.

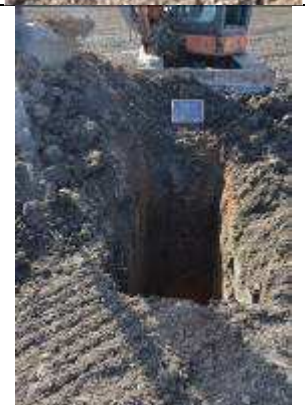
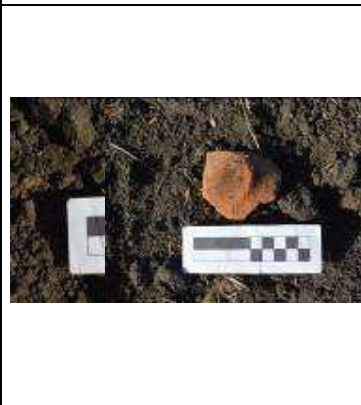
28	-2,00	Argilla e sabbia argillosa; nessun reperto nello smosso o in sezione; frammenti di ceramica romana nelle vicinanze; visibilità ottima (terreno appena arato).

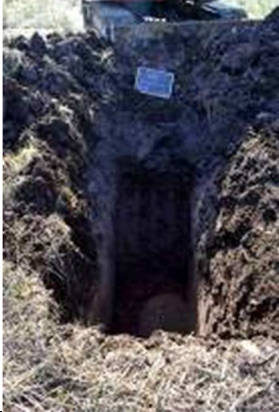
Data			Geologo:	Archeologi:
27/28.05.2022			Domenico Praticò	Maria Cherchi Maria Giovanna De Martini
N°	Profondità	Note		
29	-2,20	Argilla che cambia colore tendendo al grigio, al di sotto sabbie con componente argillosa; nessun reperto nello smosso o in sezione; nelle vicinanze ansa di ceramica comune romana; visibilità da ottima a discreta.

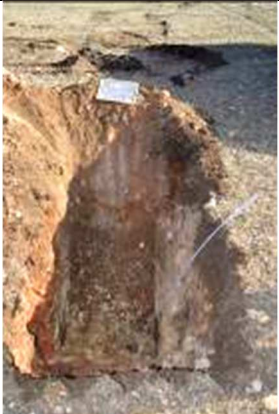
30	-0,00	Non eseguito		
31	-1,35	Argilla e sabbia argillosa; nessun reperto nello smosso o in sezione; visibilità ottima/buona.

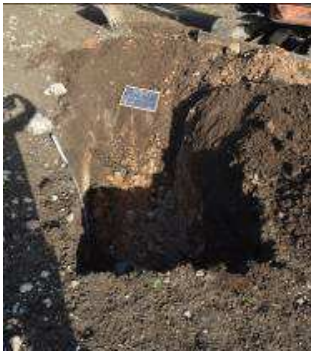
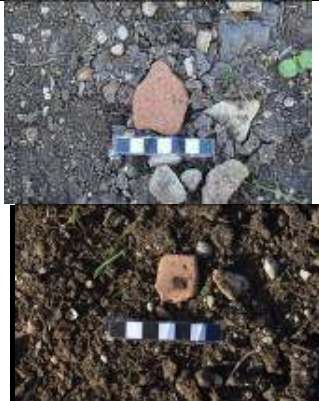
32	-0,00	Non eseguito		
33	0,90	Argilla e sabbia argillosa; nessun reperto nello smosso o in sezione; frammenti di ceramica romana nelle vicinanze; visibilità ottima/buona.

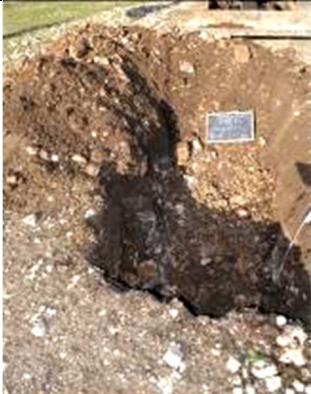
Data 27/28.05.2022			Geologo: Domenico Praticò	Archeologi: Maria Cherchi Maria Giovanna De Martini
N°	Profondità	Note		
34	-0,70	Argilla e sabbia argillosa; nessun reperto nello smosso o in sezione; frammenti di ceramica nelle vicinanze; cumuli di spietra mento; visibilità ottima/buona.

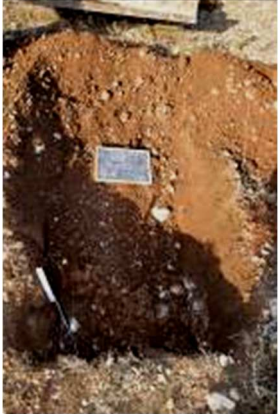
35	-0,55	Argilla e sabbia argillosa; nessun reperto nello smosso o in sezione; frammenti di ceramica comune romana in superficie cumuli di spietra mento; visibilità buona/discreta.

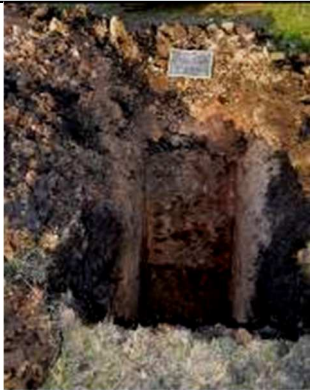
Data 27/28.05.2022			Geologo: Domenico Praticò	Archeologi: Maria Cherchi Maria Giovanna De Martini
N°	Profondità	Note		
39	-2,20	Argilla e sabbia argillosa; nessun reperto nello smosso o in sezione; cumuli di spietramento; visibilità buona.

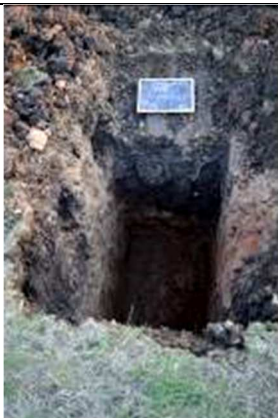
40 e 41		NON ESEGUITI		
42	-2,20	Argilla e sabbia argillosa; nessun reperto nello smosso o in sezione; cumuli di spietramento; visibilità buona.

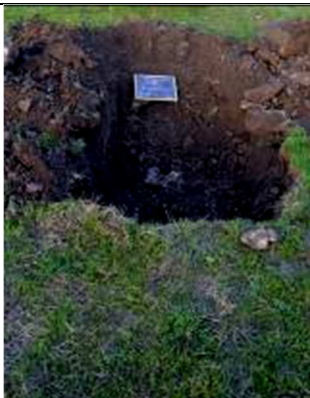
43		NON ESEGUITO		
44	-0,60	Argilla e sabbia argillosa; nessun reperto nello smosso o in sezione; roccia affiorante; visibilità buona.

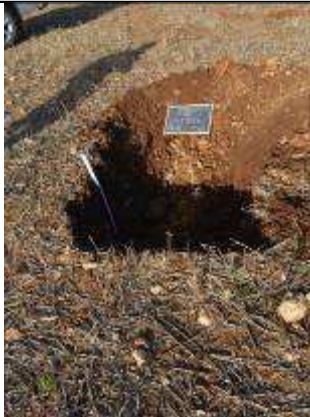
Data			Geologo:	Archeologi:
27/28.05.2022			Domenico Praticò	Maria Cherchi Maria Giovanna De Martini
N°	Profondità	Note		
52	-0,50	Argilla e sabbia argillosa; nessun reperto nello smosso o in sezione; cumuli di spietramento; visibilità buona/discreta.

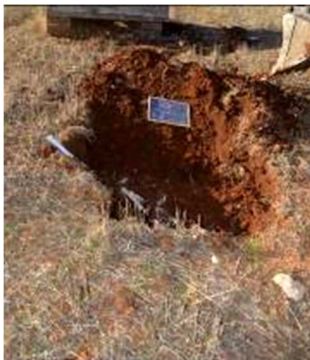
53	0,40	Argilla e sabbia; nessun reperto nello smosso o in sezione; frammenti di ceramica comune romana in superficie nella parte centrale del campo, puntale di anfora e probabile frammento di macina; cumuli di spietramento; visibilità buona/discreta.

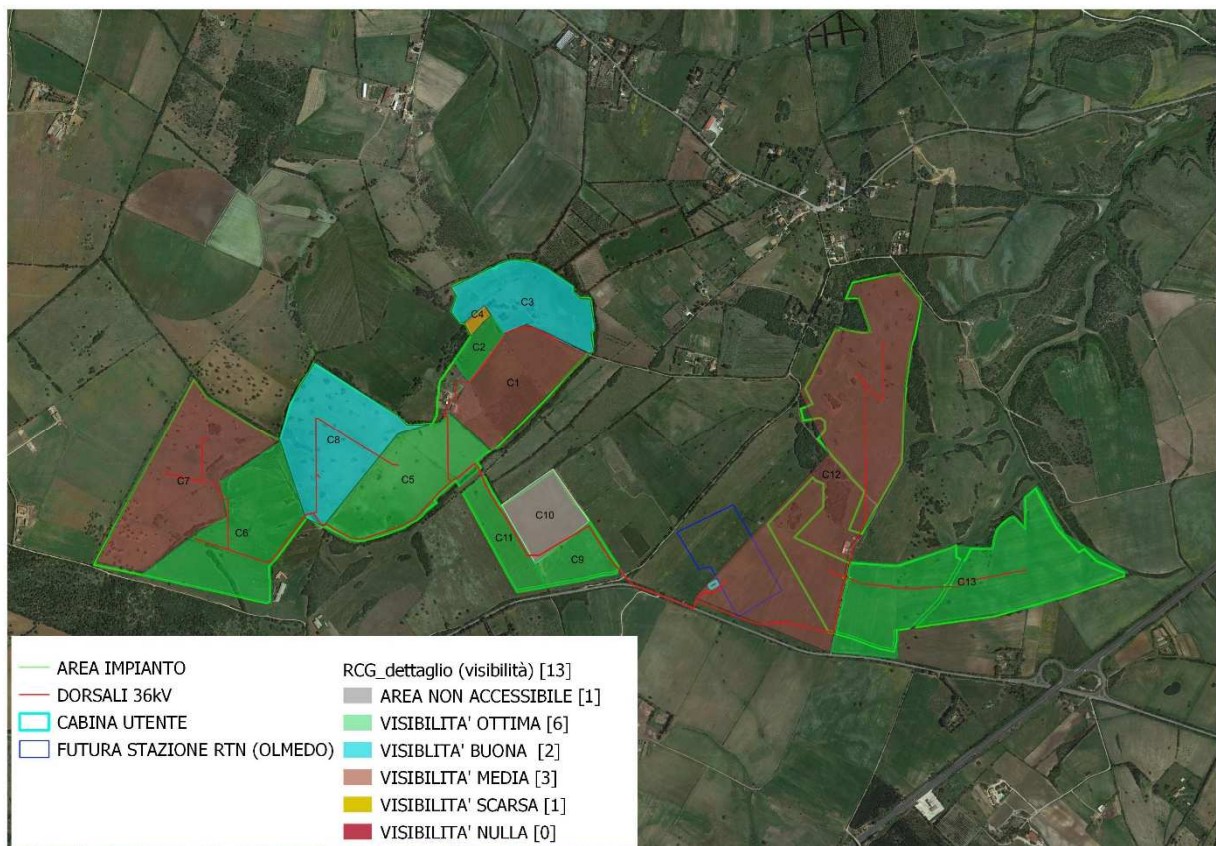
In quasi tutto il settore Ovest sono stati rinvenuti frammenti di materiali ceramici, tuttavia quelli più significativi sono stati rinvenuti nel fondo C5. Tale presenza non stupisce giacché il terreno si trova tra le due aree occupate dai nuraghi di Li Padulazzi e Serra Olzu. Tuttavia, tutti i materiali individuati si trovano in superficie, mentre sono del tutto assenti all'interno delle sezioni e del terreno smosso analizzato nel corso dei sondaggi geognostici. Nei paragrafi seguenti è possibile vedere il dettaglio delle ricognizioni. È possibile consultare tali dati anche nelle Tavole C17- 09 e Tav C17-10.

Figura 10.1 – Carta della visibilità delle aree: a) su base ortofoto; b) su base CTR.

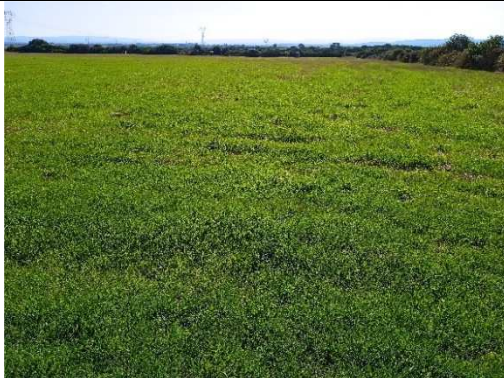
Il campo C1 si mostra morfologicamente regolare e pianeggiante. La visibilità è bassa a causa della copertura erbacea, sia secca che fresca e il suolo è interessato da frequenti arature. Nell'area sono stati rinvenuti 13 frammenti ceramici sporadici di cronologia indeterminabile che mostrano le sezioni smussate. Tale aspetto lascia pensare che si tratti di frammenti consunti dalle lavorazioni agricole, e probabilmente pertinenti alla frequentazione recente dell'area nonché degli edifici rurali presenti nelle vicinanze. Non è stata rilevata la presenza di materiale archeologico. Sulla base dei dati di archivio, delle osservazioni effettuate sul campo e dai dati evinti nel corso dei sondaggi geognostici è possibile attribuire all'area un rischio archeologico MEDIO (V. Tav. C17-11 e C17-12).

Figura 10.3 - Panoramica di C1

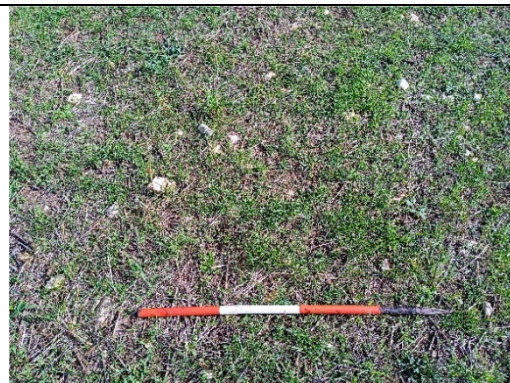
Figura 10.4 - Dettaglio visibilità di C1

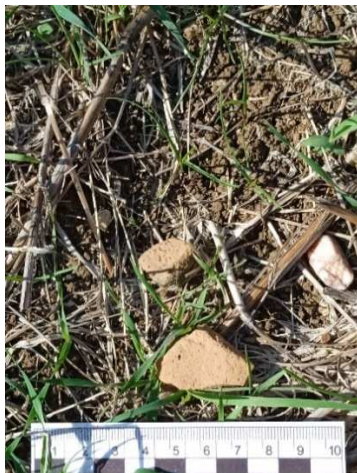
Figura 10.5 - Materiale ceramico rinvenuto in C1

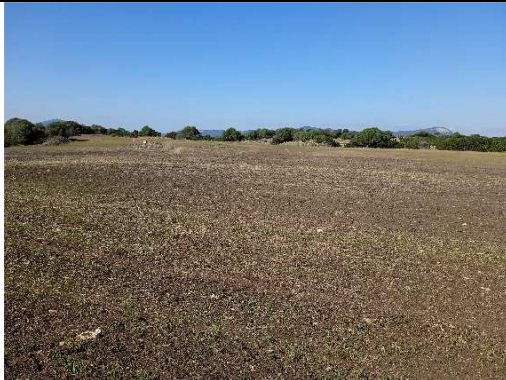
Il campo C2 è morfologicamente regolare e pianeggiante. La visibilità è buona/ottima in alcuni punti, mentre in altri la copertura si mostra più pesante, per tale ragione si è optato per una visibilità media. Nell'area non sono stato rinvenuti materiali archeologici. Sulla base dei dati di archivio, delle osservazioni effettuate sul campo e dai dati evinti nel corso dei sondaggi geognostici è possibile attribuire all'area un rischio archeologico MEDIO (V. Tav. C17-11 e C17-12).

Figura 10.8 - Panoramica di C2

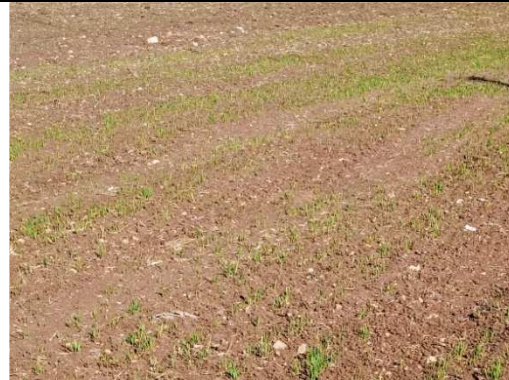
Figura 10.9 - Visibilità di C2, dettaglio

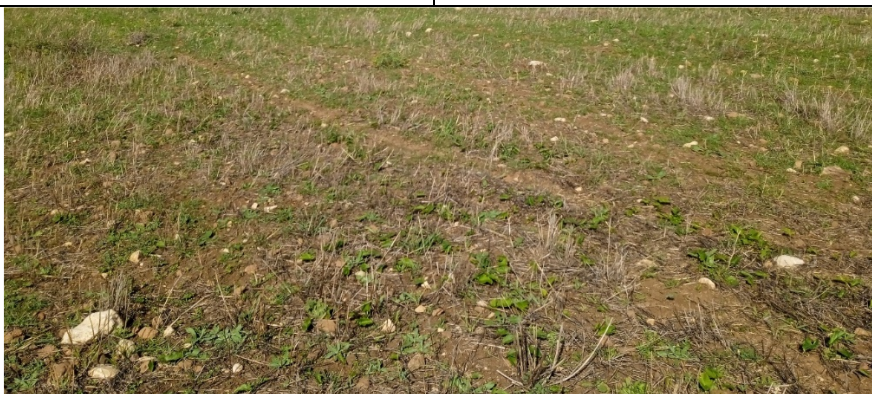
Figura 10.10 - Visibilità di C2, dettaglio

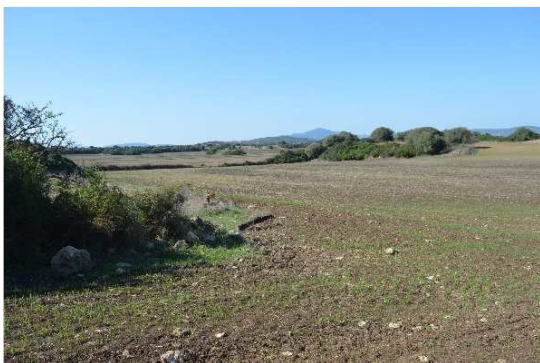
Il campo C3 si mostra abbastanza regolare, con una lieve differenza di quota verso il lato Ovest. Il terreno si presenta arato e seminato di recente. La visibilità è buona ad eccezione dei punti in cui insistono i cumuli di spietramento. Nel terreno sono stati rinvenuti due frammenti ceramici di carattere sporadico, quindi non legati presumibilmente ad edifici o insediamenti, di cronologia non determinabile. Sulla base dei dati di archivio, delle osservazioni effettuate sul campo e dai dati evinti nel corso dei sondaggi geognostici è possibile attribuire all'area un rischio archeologico BASSO.

Figura 10.12 - Panoramica di C3

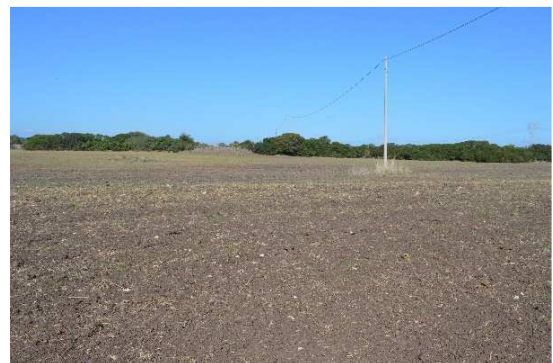
Figura 10.13 - Visibilità di C3

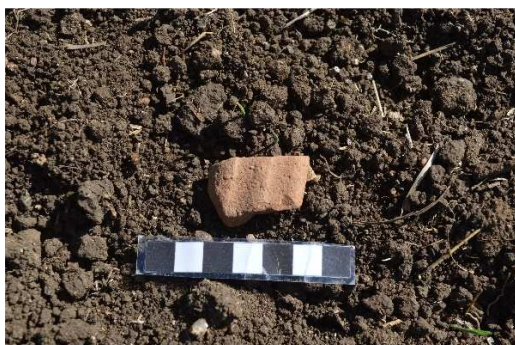
Figura 10.14 - Frammento ceramico diagnostico di C3

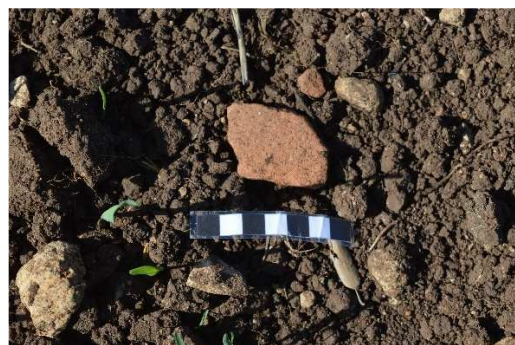
Figura 10.15 - Frammento ceramico amorfo in C3

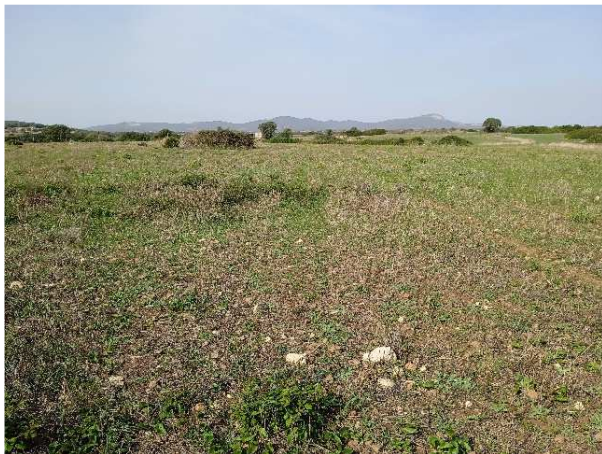
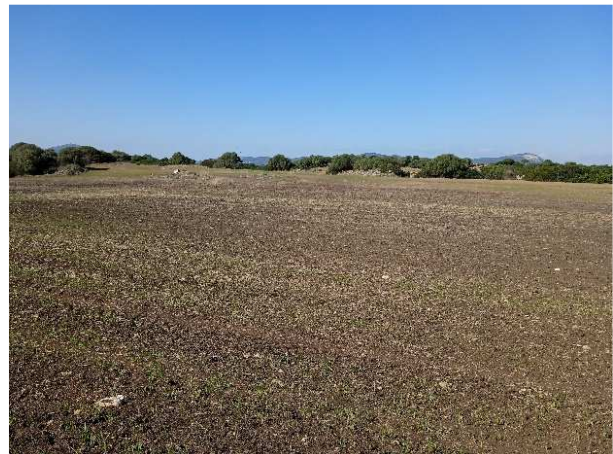
Il campo C4 si presenta regolare e pianeggiante, senza particolari differenze di quota. Anch'esso mostra arature intense anche recenti con semina di erbacei. Non sono stati rinvenuti elementi archeologici. Sulla base dei dati di archivio, delle osservazioni effettuate sul campo e dai dati evinti nel corso dei sondaggi geognostici è possibile attribuire all'area un rischio archeologico BASSO (V. Tav. C17-11 e C17-12).

Figura 10.16 - Inquadramento generale C4

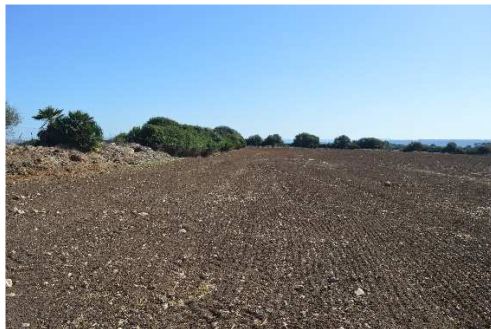
Il campo C5 si presenta con una morfologia abbastanza regolare, con un leggero digradamento verso la parte più meridionale. Il terreno, arato di recente, ha mostrato una rilevante quantità di frammenti ceramici diffusi su tutta l'area, con una maggiore concentrazione verso la zona centrale del fondo.

Figura 10.20 - Visibilità C5

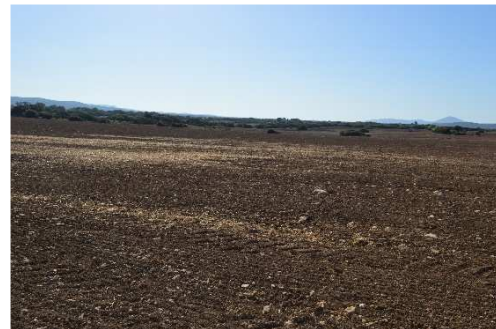
Figura 10.21 - Visibilità C5

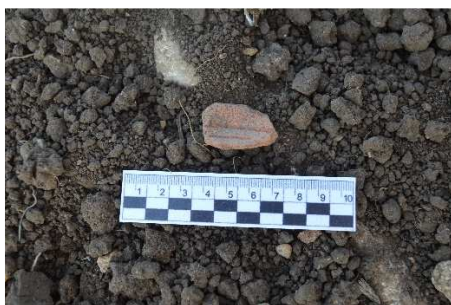
Sono stati quantificati in circa 130/140 frammenti visibili totali, per la maggior parte amorfi, tuttavia sono stati documentati alcuni elementi diagnostici (Figura 10.22-Figura 10.27). Tra queste appaiono rilevanti tre frammenti di sigillata africana che permettono di ipotizzare una frequentazione del sito almeno dalla metà del II Sec. NSi è proceduto all'effettuazione di alcune riprese con APR, con il fine di scorgere la presenza di eventuali strutture, tuttavia il risultato non è stato determinante. Nella Figura 10.28 - è possibile osservare i punti di rinvenimento di materiali diagnostici. Tale presenza non stupisce particolarmente data la presenza delle due aree dei nuraghi Padulazzi e Serra Olzu, le quali rimangono fuori dall'area di progetto. Nelle Tavole Tav. C17-07 e C17-08 è possibile vedere il dettaglio dei rinvenimenti e dell'area di dispersione dei materiali.

Figura 10.22 - Frammento ceramico C5

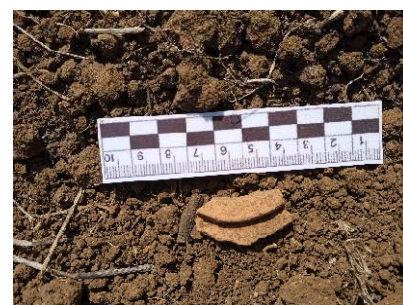
Figura 10.23 - Frammento ceramico C5 (probabile piatto)

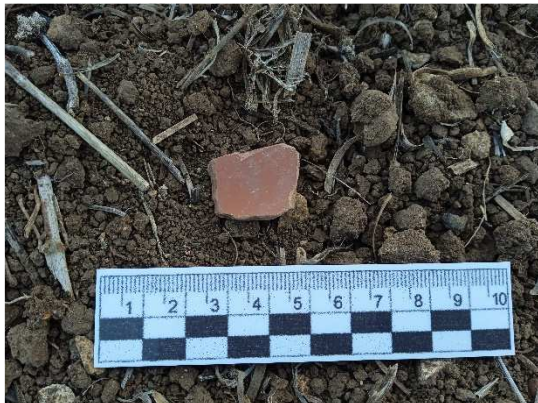
Figura 10.24 - Frammento di ceramica sigillata africana

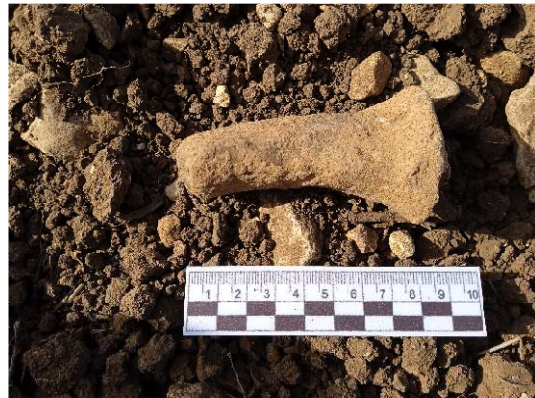
Figura 10.25 - Frammento di ansa in ceramica

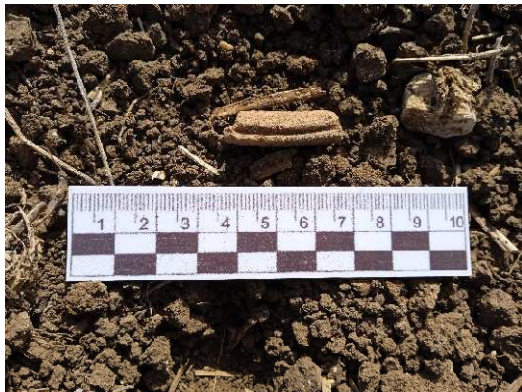
Figura 10.26 – Frammento di orlo in ceramica

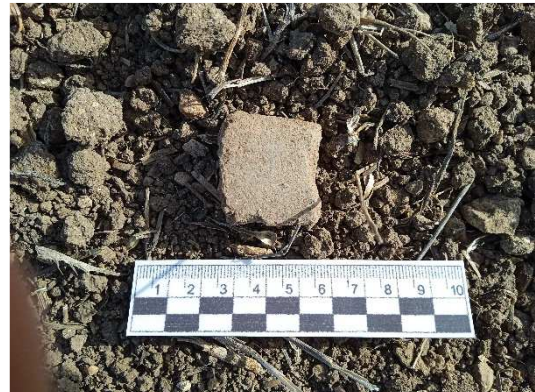
Figura 10.27 -Frammento di orlo in ceramica

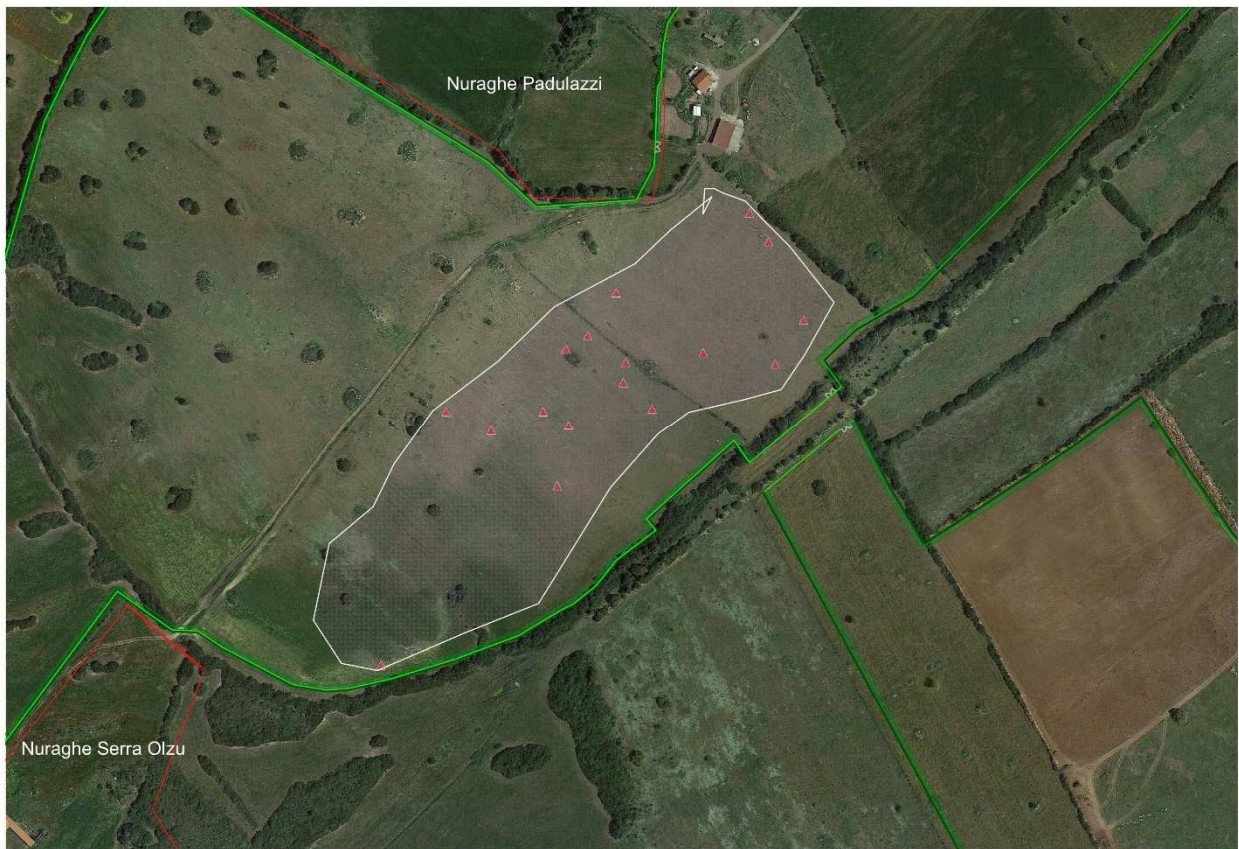
Figura 10.28 - Punti di rinvenimento materiali diagnostici in C5 con area di dispersione

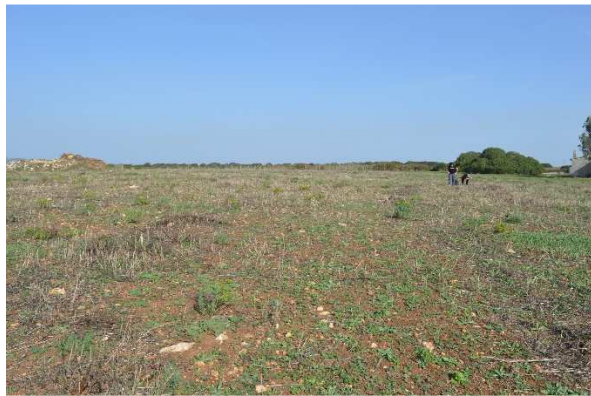
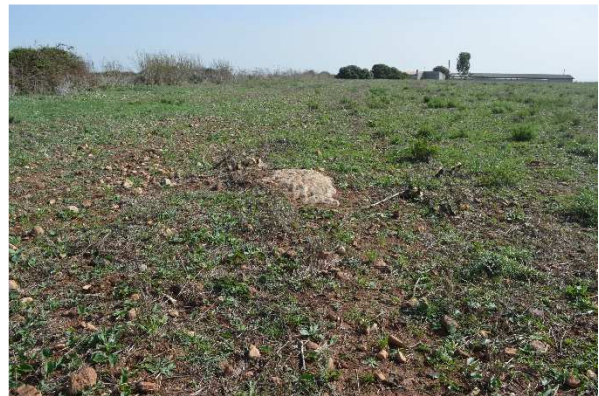
Il campo C6 si presenta pianeggiante e regolare. Trovandosi nelle immediate adiacenze di uno degli edifici rurali, è intensamente frequentato dagli animali da allevamento e ha subito numerosi spietramenti. La copertura erbacea attorno all'azienda agricola è fitta ma non è sviluppata in altezza, pertanto la visibilità è variabile: buona/scarsa. Nelle ricognizioni sono state rinvenute due schegge di débitage di ossidiana, probabilmente pertinenti alla frequentazione dell'area in età preistorica e nuragica. Gli elementi litici non sembrano essere legati a strutture archeologiche. Alla luce dello spoglio dei dati bibliografici e d'archivio e di quelli emersi nel corso delle ricognizioni, è possibile attribuire all'area un rischio archeologico BASSO (V. Tav. C17-11 e C17-12).

Figura 10.29 - Inquadramento generale C6

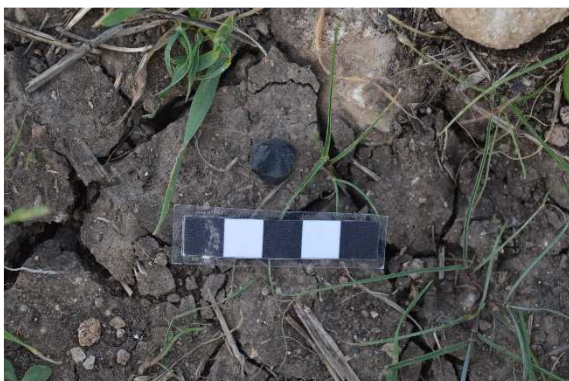
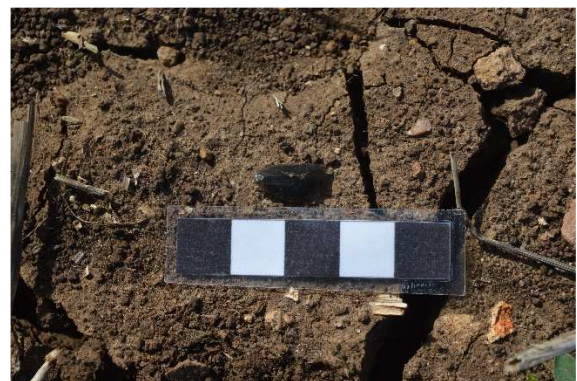
Figura 10.32 - Schegge di ossidiana in C6

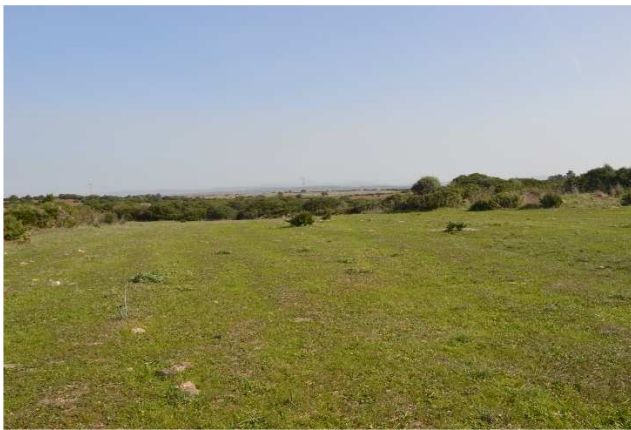
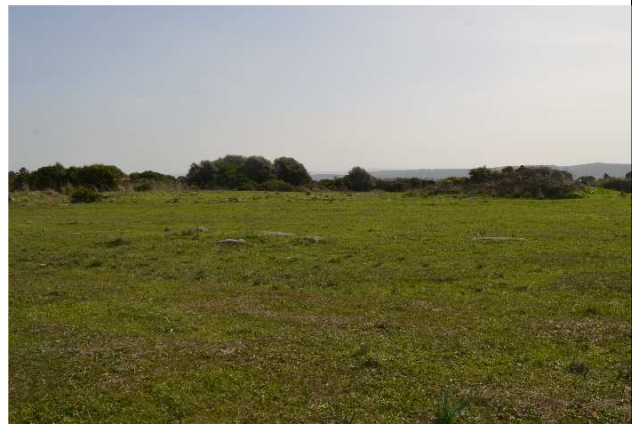
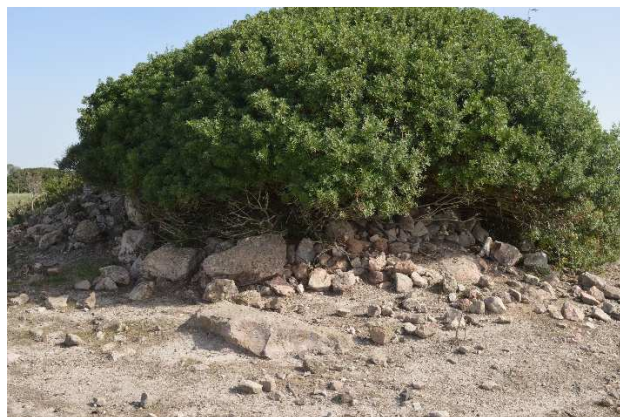
Il campo C7 è contiguo al precedente (C6) e mantiene sia le caratteristiche morfologiche che quelle legate alla copertura vegetale. Sono presenti diversi accumuli di spietramento tra C6 e C7 (Figura 10.36). Alla luce dello spoglio dei dati bibliografici e d'archivio e di quelli emersi nel corso delle ricognizioni, è possibile attribuire all'area un rischio archeologico BASSO (V. Tav. C17-11 e C17-12).

Figura 10.33 - Inquadramento generale C7

Figura 10.36 - Accumulo di spietramento tra C6 e C7

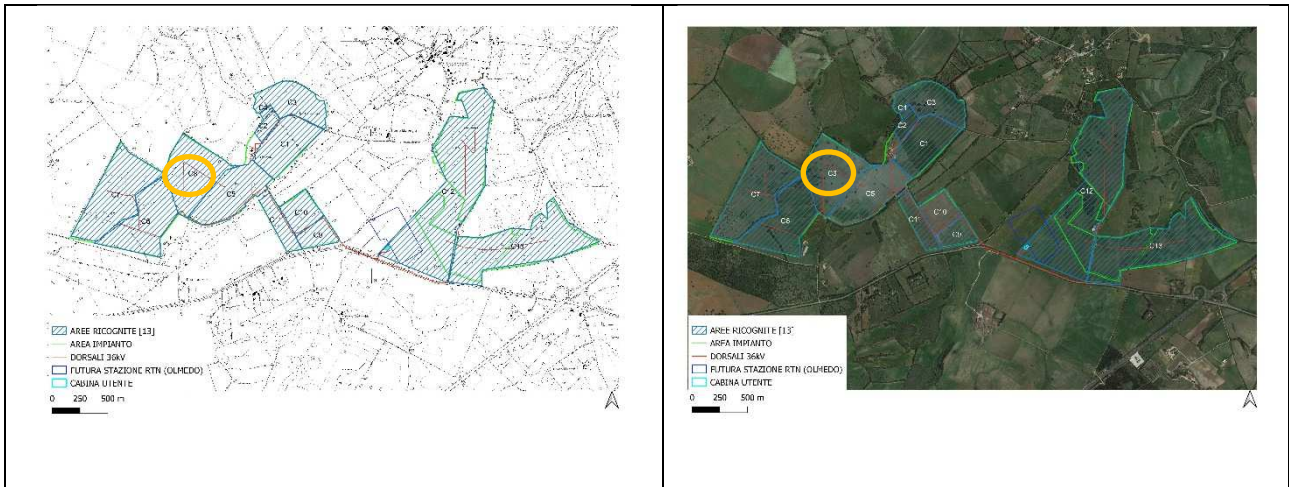
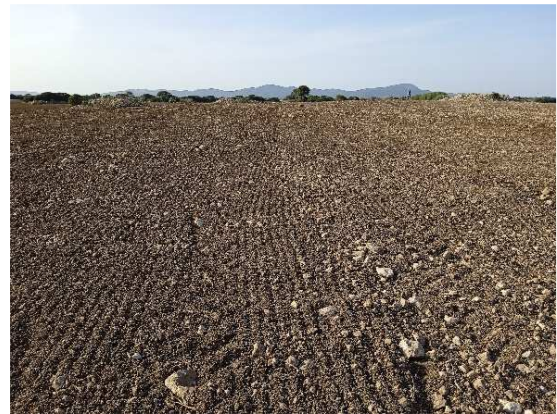
Alla luce dello spoglio dei dati bibliografici e d'archivio e di quelli emersi nel corso delle ricognizioni, è possibile attribuire all'area un rischio archeologico BASSO (V. Tav. C17-11 e C17-12).

Figura 10.37 - Inquadramento generale C8

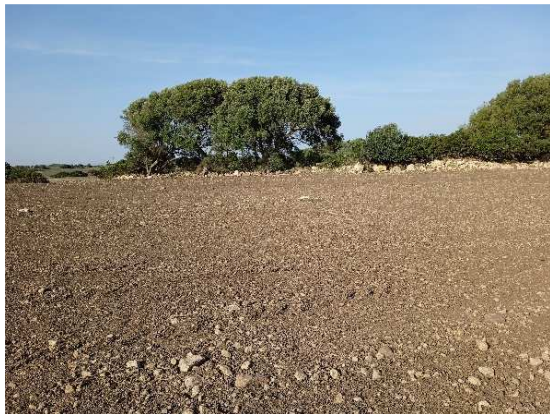
Figura 10.39 - Visibilità C8, dettaglio

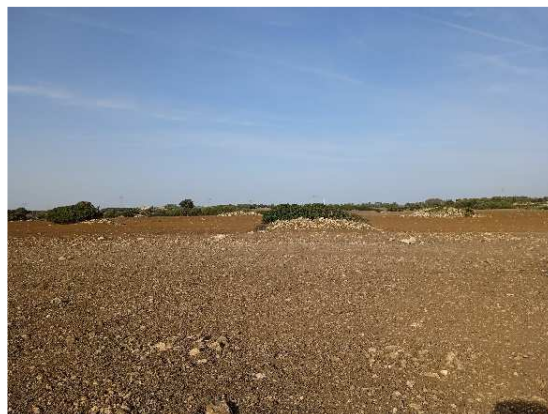
Figura 10.40 - Cumuli di spietramento in C8

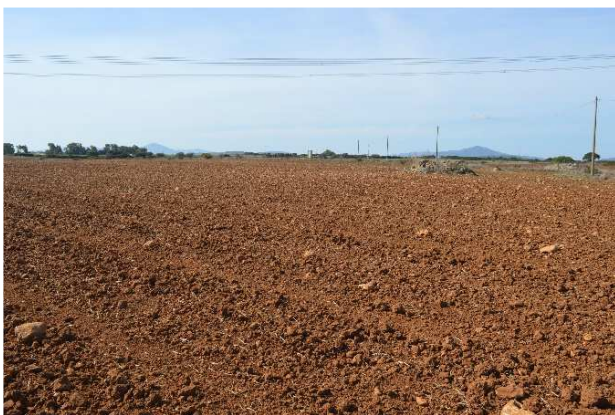
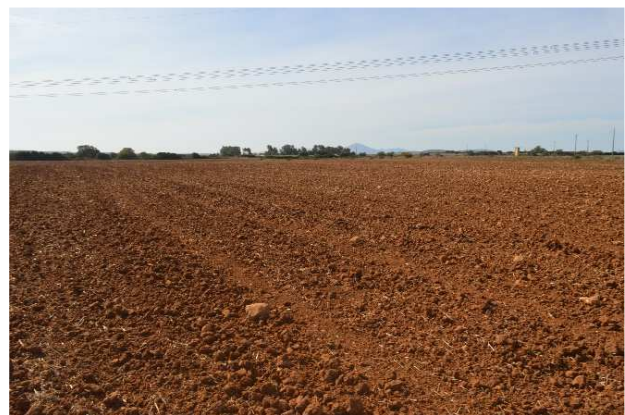
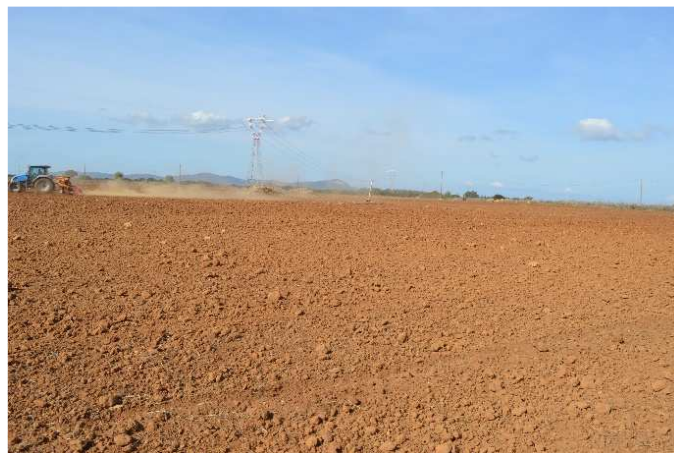
Il campo C9 è caratterizzato da una morfologia molto regolare e pianeggiante. Il suolo è sottoposto a frequenti arature (attualmente in corso). Tutta l'area mostra una visibilità ottima. Non sono stati rinvenuti materiali archeologici. Alla luce dello spoglio dei dati bibliografici e d'archivio e di quelli emersi nel corso delle ricognizioni, è possibile attribuire all'area un rischio archeologico BASSO (V. Tav. C17-11 e C17-12).

Figura 10.41 - Inquadramento generale C9

Figura 10.44 - Aratura in corso in C9

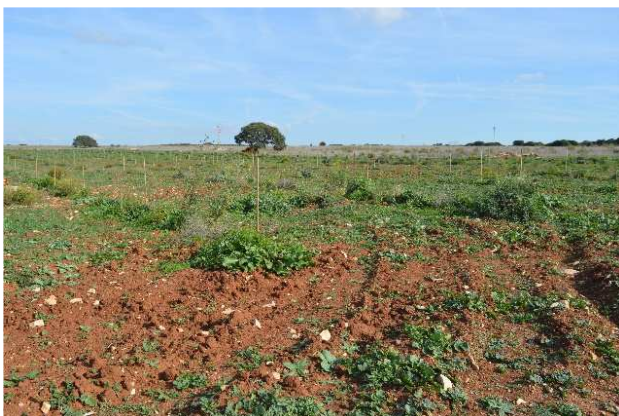
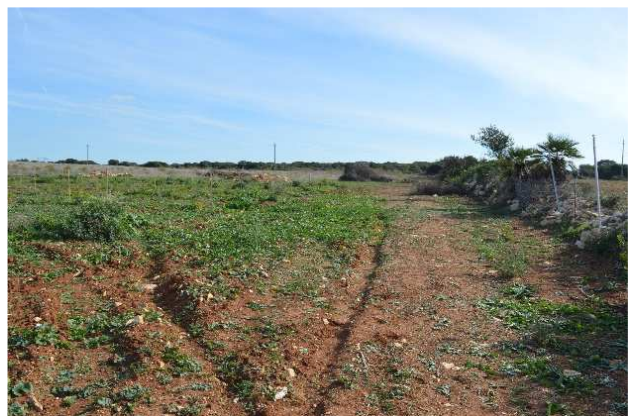
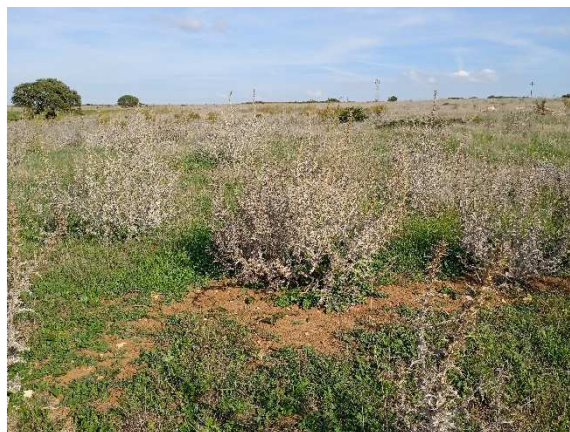
Il campo C10 è un terreno in cui in parte sussiste l'impianto recente di un uliveto e in parte è lasciato incolto. La visibilità è ottima nel primo settore, mentre nel secondo è scarsa/nulla, tuttavia il terreno è stato sottoposto a frequenti arature e spietramenti (i cumuli di pietrame sono tuttora visibili all'interno del fondo). Non sono stati rilevati elementi archeologici. Alla luce dello spoglio dei dati bibliografici e d'archivio e di quelli emersi nel corso delle ricognizioni, è possibile attribuire all'area un rischio archeologico BASSO (V. Tav. C17-11 e C17-12).

Figura 10.45 - Inquadramento generale C10

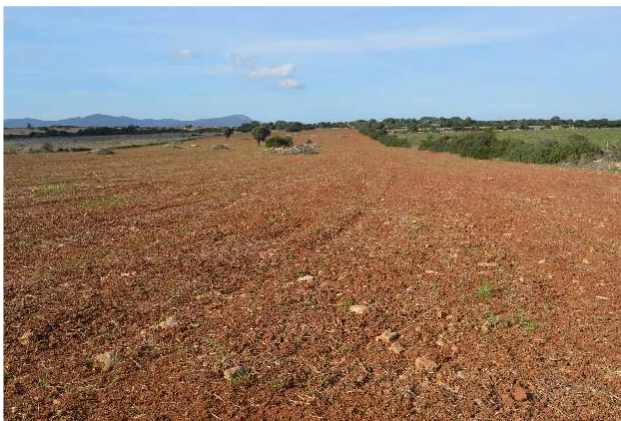
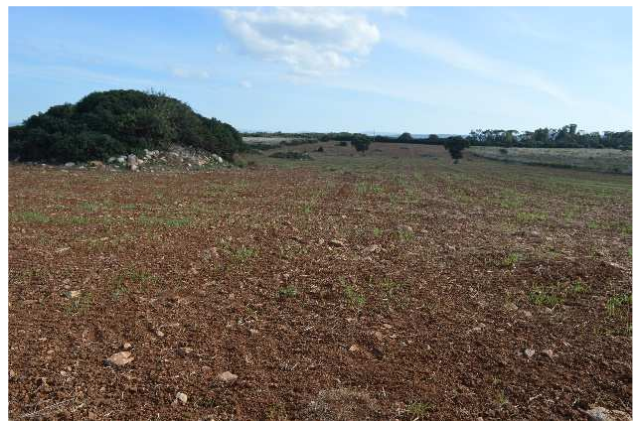
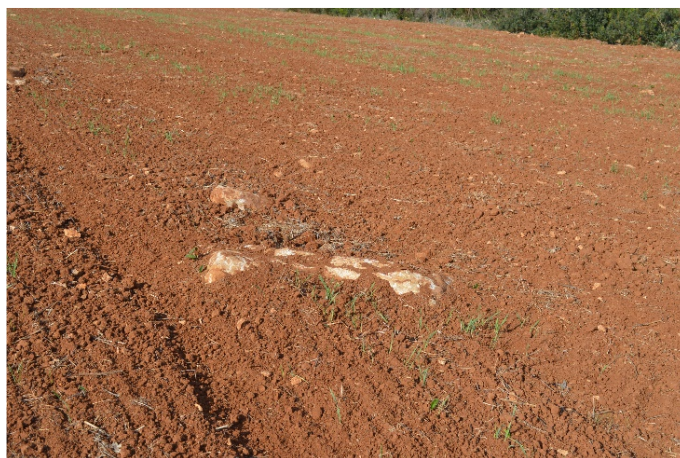
Il campo C11 presenta una visibilità ottima dovuta alle continue arature, sono presenti cumuli di spietramento su tutta l'area. Non sono stati rinvenuti materiali archeologici. Alla luce dello spoglio dei dati bibliografici e d'archivio e di quelli emersi nel corso delle ricognizioni, è possibile attribuire all'area un rischio archeologico BASSO (V. Tav. C17-11 e C17-12).

Figura 10.49 - Inquadramento generale C11

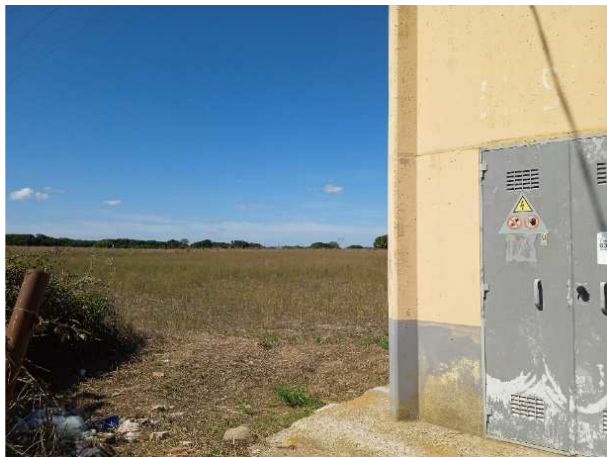
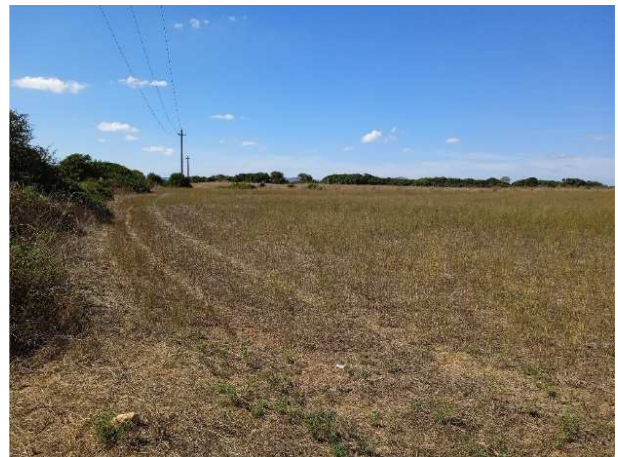
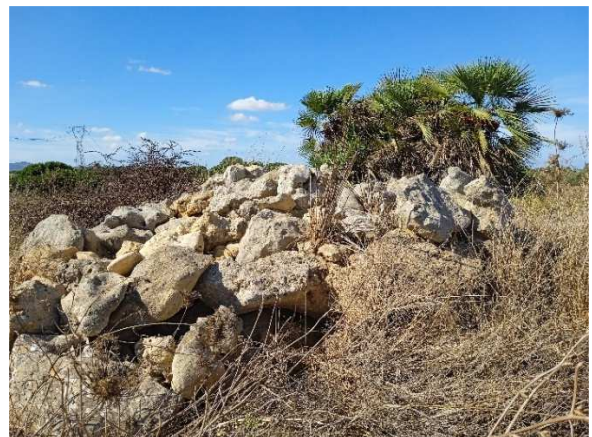
Alla luce dello spoglio dei dati bibliografici e d'archivio e di quelli emersi nel corso delle ricognizioni è possibile attribuire all'area un rischio archeologico BASSO (V. Tav. C17-11 e C17-12).

Figura 10.53 - Inquadramento generale C12

Figura 10.56b - Accumulo da spietramento in C12

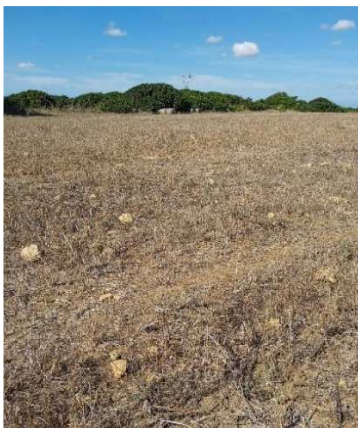
Il campo C12 è un'area ampia circa , caratterizzata da una morfologia pianeggiante, che digrada leggermente verso la porzione Nord-nord-est. Il terreno è utilizzato per scopi agricoli, e subisce frequenti arature nonché il taglio stagionale degli erbacei da fieno. Quasi tutta l'area mostra una visibilità ottima, ad eccezione della porzione più settentrionale in cui è presente una fitta vegetazione arbustiva tipica della macchia mediterranea (lentisco, palma nana). È presente, inoltre, una zona a ridosso di uno spietramento, in cui la vegetazione arbustiva non permette l'osservazione del suolo (Figura 10.56b).
