Impianto agro-fotovoltaico "Padalazzu" da 96.138 kWp ed opere connesse

Progetto Definitivo Impianto agro-fotovoltaico e opere elettriche di Utenza

Allegato C.17 Relazione di verifica preventiva dell'interesse archeologico

Novembre 2022

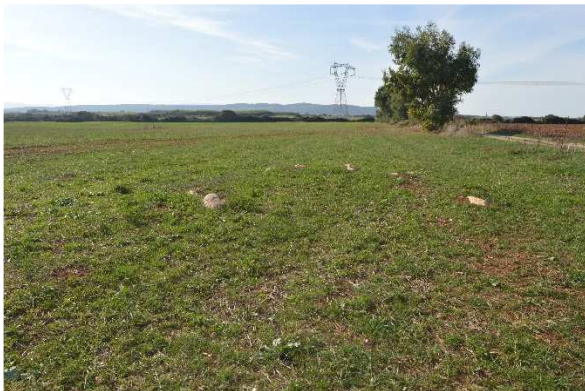
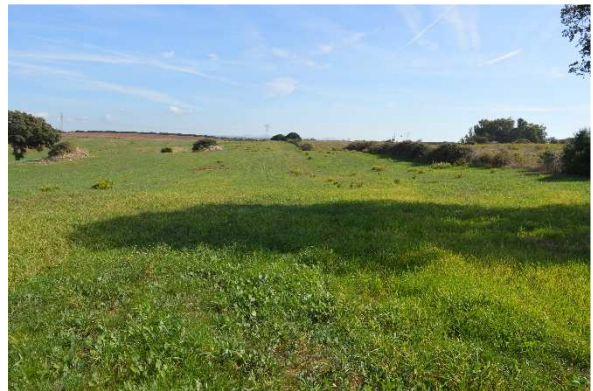
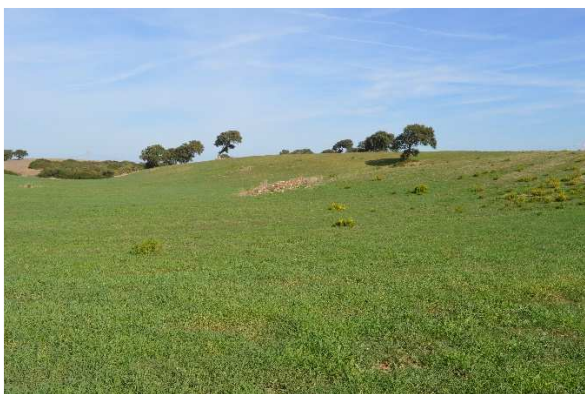
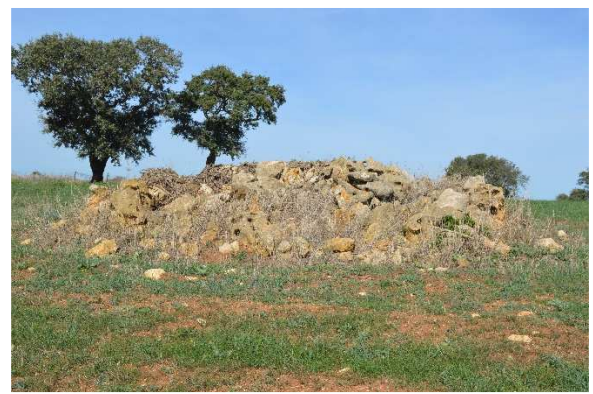
Il campo C13 si presenta morfologicamente caratterizzato da lievi differenze di quota che creano piccoli rilievi collinari e leggeri avvallamenti. La visibilità su tutta l'area è scarsa/nulla, sebbene vi siano alcune zone con visibilità buona/ottima. Non sono stati rilevati elementi archeologici. Alla luce dello spoglio dei dati bibliografici e d'archivio e di quelli emersi nel corso delle ricognizioni, è possibile attribuire all'area un rischio archeologico BASSO (V. Tav. C17-11 e C17-12).

Figura 10.57 - Inquadramento generale C13
