IMPIANTO AGRIVOLTAICO "NURRA 2"

IMPIANTO AGROVOLTAICO PER LA PRODUZIONE DI ENERGIA DA FONTE SOLARE NEL COMUNE DI SASSARI

OGGETTO:
Relazione archeologica

VIA -R07

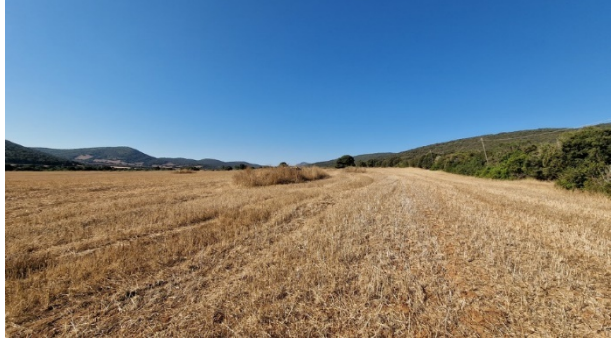
<p>Figura 7. UR 1, Punto di Scatto 1, vista verso SSE.</p>

RCGT	Sintesi geomorfologica e caratteri ambientali attuali	
	<p>Substrato con calcari e dolomie. Area di fondovalle sub-pianeggiante localizzata a ridosso di un'azienda agricola (Azienda agricola Campu Calvaggiu). Foraggiere falciate a terra e vegetazione secca, bassa e rada. Settori isolati con macchia mediterranea e arbusti (area centro-orientale). Presenza di accumuli di materiale litico, esito del dissodamento del terreno. Non si osservano tracce o strutture archeologiche.</p>

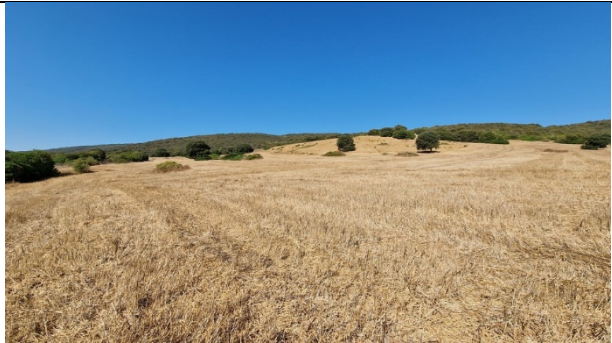
<p>Figura 9. UR 2, PS 21, vista verso WNW.</p>

RCGT	Sintesi geomorfologica e caratteri ambientali attuali	
	<p>Substrato con calcari e dolomie. Versante in moderata pendenza. Foraggiere falciate a terra e vegetazione secca con distribuzione non uniforme. Settori isolati con macchia mediterranea e arbusti. Presenza di accumuli di materiale litico e di alberi isolati. Non si osservano tracce o strutture archeologiche.</p>

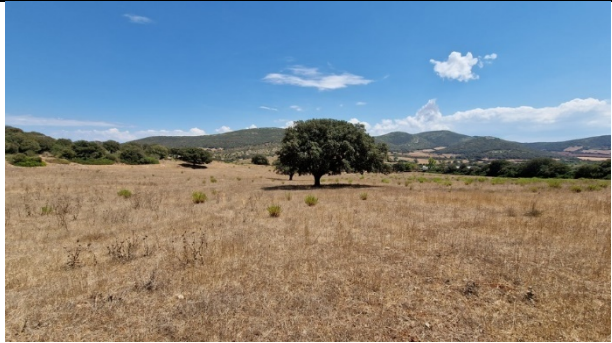
<p>Figura 11. UR 3, PS 95, vista verso SE.</p>

RCGT	Sintesi geomorfologica e caratteri ambientali attuali	
	<p>Substrato con calcari e dolomie. Versante in moderata pendenza. Terreno con vegetazione secca bassa e rada e, limitatamente, piante verdi. Presenza di alberi isolati. L'area è attraversata da una strada sterrata moderna. Non si osservano tracce o strutture archeologiche.</p>

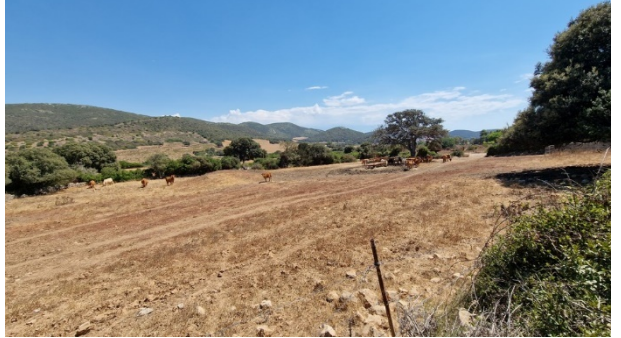
<p>Figura 13. UR 4, PS 108, vista verso SSE.</p>

RCGT	Sintesi geomorfologica e caratteri ambientali attuali	
	<p>Substrato con calcari e dolomie. Area di fondovalle pertinente alla contigua azienda agropastorale. Terreno con poca vegetazione secca bassa e rada. Questo limitato settore, delimitato da alberi e arbusti, è utilizzato come recinto per i bovini che pascolano nei terreni attigui. Non si osservano tracce o strutture archeologiche.</p>

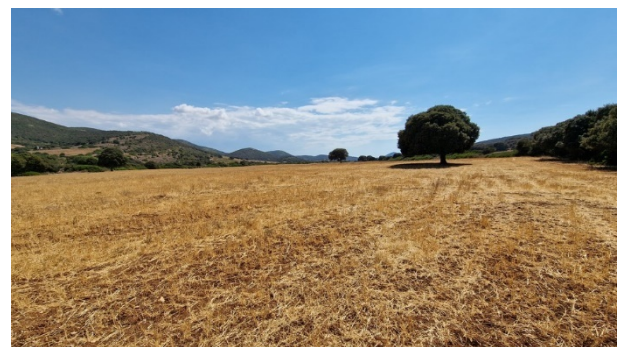
Figura 16. UR 6, PS 118, vista verso SE.

RCGT	Sintesi geomorfologica e caratteri ambientali attuali	
	<p>Substrato con calcari e dolomie. Area sub-pianeggiante localizzata a ridosso di strutture aziendali e abitative. Foraggiere falciate a terra e vegetazione secca, bassa e rada. Settori isolati con macchia mediterranea e arbusti (area nord-orientale). Presenza di alberi isolati e di accumuli di materiale litico, esito del dissodamento del terreno. Non si osservano tracce o strutture archeologiche.</p>

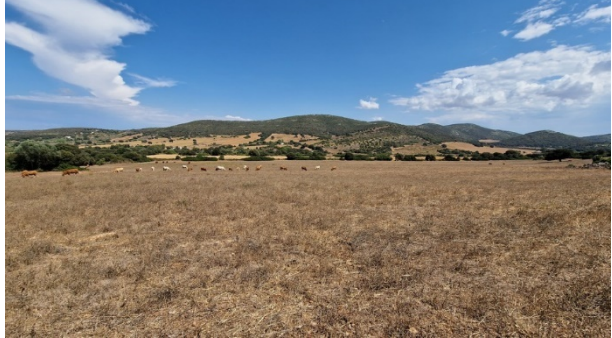
<p>Figura 17. UR 7, PS 124, vista verso E.</p>

RCGT	Sintesi geomorfologica e caratteri ambientali attuali	
	<p>Substrato con calcari e dolomie. Versante in moderata pendenza. Terreno con vegetazione secca bassa e rada, con distribuzione non uniforme. Presenza di alberi isolati e di un settore con macchia mediterranea e arbusti (area centro-occidentale). Non si osservano tracce o strutture archeologiche.</p>

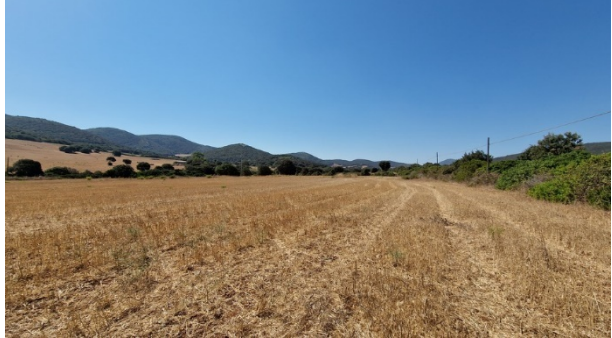
<p>Figura 19. UR 8, PS 34, vista verso S.</p>

RCGT	Sintesi geomorfologica e caratteri ambientali attuali	
	<p>Substrato con calcari e dolomie. Area di fondovalle pianeggiante. Foraggere falciate a terra e vegetazione secca, bassa e rada. Settori isolati con macchia mediterranea e arbusti (perimetro e area sud-orientale). Presenza di accumuli di materiale litico, esito del dissodamento del terreno. Non si osservano tracce o strutture archeologiche.</p>

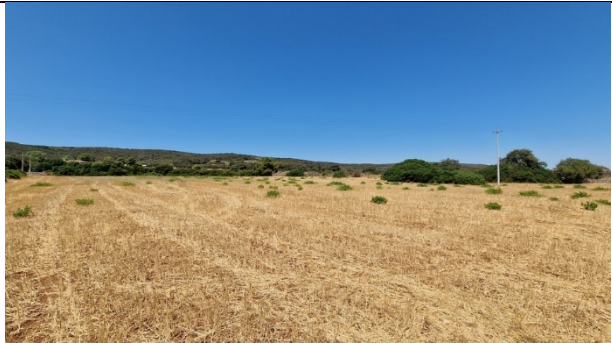
<p>Figura 21. UR 9, PS 90, vista verso WNW.</p>

RCGT	Sintesi geomorfologica e caratteri ambientali attuali	
	<p>Substrato con calcari e dolomie. Area di fondovalle pianeggiante. Foraggiere falciate a terra e vegetazione poca secca, bassa e rada. Un muro a secco attraversa questo settore, con andamento W-E. Non si osservano tracce o strutture archeologiche.</p>

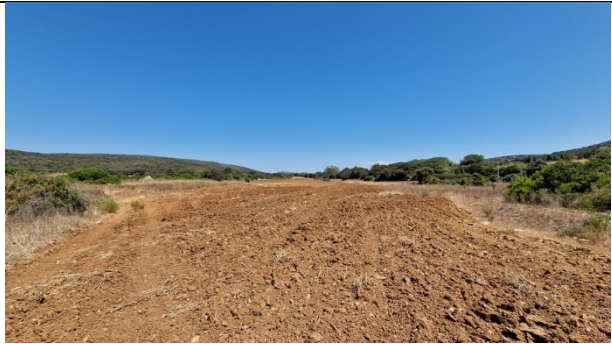
<p>Figura 23. UR 10, PS 69, vista verso NE.</p>

RCGT	Sintesi geomorfologica e caratteri ambientali attuali	
	Substrato con calcari e dolomie. Area di fondovalle pianeggiante. Terreno privo di vegetazione. Non si osservano tracce o strutture archeologiche.

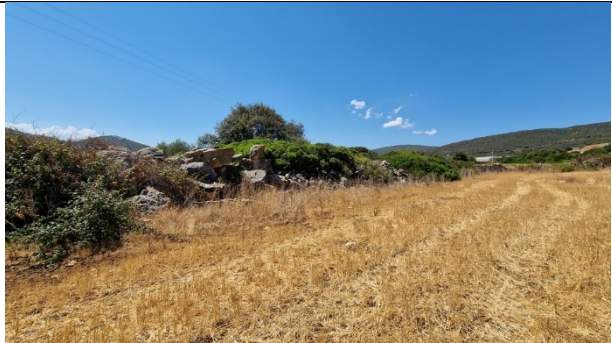
<p>Figura 25. UR 11, PS 62, vista verso SE.</p>

RCGT	Sintesi geomorfologica e caratteri ambientali attuali	
	<p>Substrato con calcari e dolomie. Settore con macchia mediterranea, alberi e arbusti. All'interno si rileva la presenza di accumuli di materiale litico, anche di grandi dimensioni, esito del dissodamento del terreno. Non si osservano tracce o strutture archeologiche.</p>

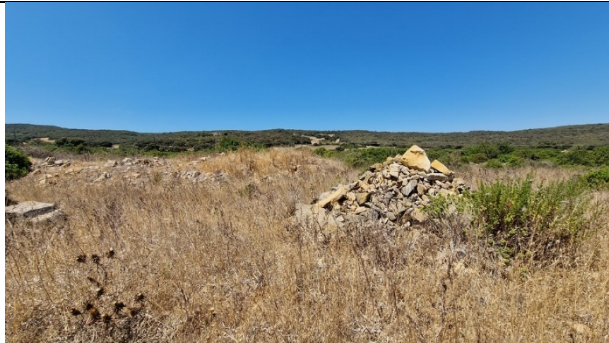
<p>Figura 26. UR 12, PS 82, vista verso SW.</p>

RCGT	Sintesi geomorfologica e caratteri ambientali attuali	
	<p>Substrato con calcari e dolomie. Settore con macchia mediterranea, alberi e arbusti. All'interno si rileva la presenza di accumuli di materiale litico, anche di grandi dimensioni, esito del dissodamento del terreno. Non si osservano tracce o strutture archeologiche.</p>

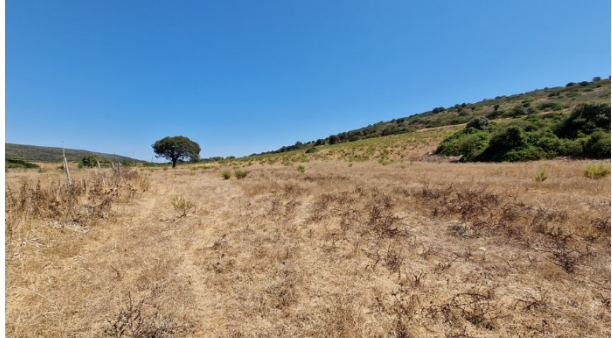
<p>Figura 27. UR 13, PS 60, vista verso N.</p>

RCGT	Sintesi geomorfologica e caratteri ambientali attuali	
	<p>Substrato con calcari e dolomie. Area di fondovalle e versante con elevata pendenza. Terreno con vegetazione secca, bassa e rada, e piante verdi con distribuzione non uniforme. All'interno di questa area, nel parte sud-occidentale, si rileva la presenza di un abbeveratoio e di depositi accumulati durante le bonifiche agrarie. Non si osservano tracce o strutture archeologiche.</p>

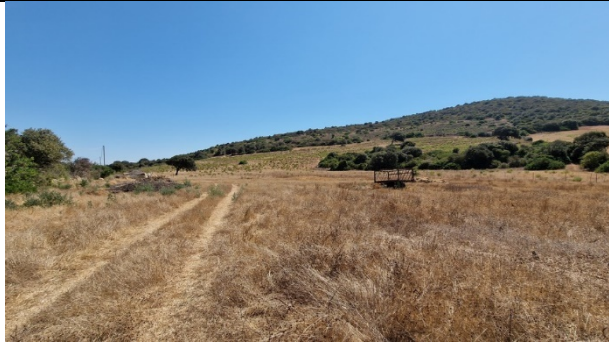
<p>Figura 29. UR 14, PS 41, vista verso NE.</p>
RCGT	Sintesi geomorfologica e caratteri ambientali attuali	
	<p>Substrato con calcari e dolomie. Settore con macchia mediterranea, alberi e arbusti. All'interno si rileva la presenza di accumuli di materiale litico, anche di grandi dimensioni, esito del dissodamento del terreno. Non si osservano tracce o strutture archeologiche.</p>

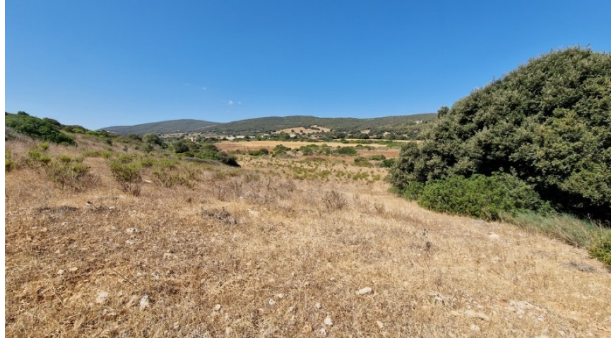
<p>Figura 31. UR 15, PS 46, vista verso SW.</p>

RCGT	Sintesi geomorfologica e caratteri ambientali attuali	
	<p>Substrato con calcari e dolomie. Settore con macchia mediterranea, alberi e arbusti. All'interno si rileva la presenza di accumuli di materiale litico, anche di grandi dimensioni, esito del dissodamento del terreno. Non si osservano tracce o strutture archeologiche.</p>

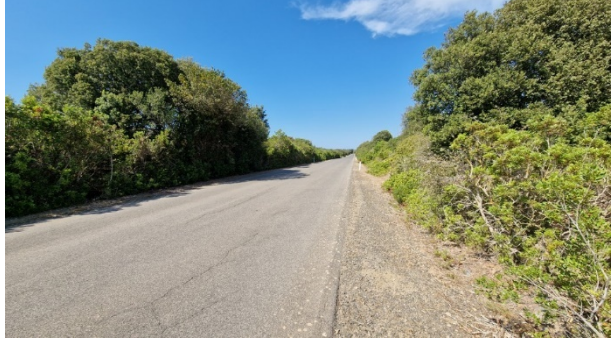
<p>Figura 33. UR 16, PS 133, vista verso SW.</p>

RCGT	Sintesi geomorfologica e caratteri ambientali attuali	
	<p>Substrato con calcari e dolomie. Tratto di strada asfaltata lungo 1977 m circa localizzato tra l'area dell'impianto e il bivio con la strada sterrata locale che conduce alla Stazione Terna. Non si osservano tracce archeologiche e non sono noti siti o contesti archeologici a ridosso di questo tracciato.</p>

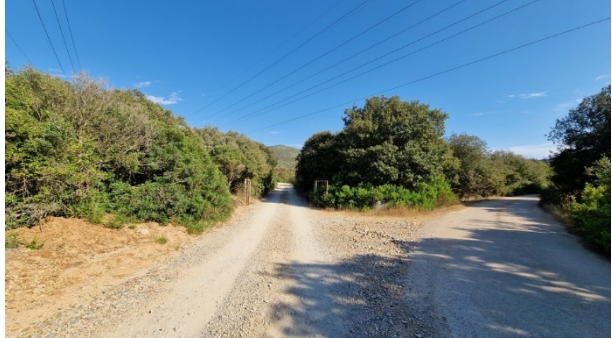
<p>Figura 34. UR 17, PS 46, vista verso SW.</p>
RCGT	Sintesi geomorfologica e caratteri ambientali attuali	
	<p>Substrato con calcari e dolomie. Tracciato del cavidotto che segue per 2889 m la strada sterrata che si diparte dalla SP3, devia in direzione della Stazione Terna e raggiunge la strada asfaltata che porta alla cava di Monte Alvaro. Non si osservano tracce archeologiche e non sono noti siti o contesti archeologici a ridosso di questo tracciato.</p>

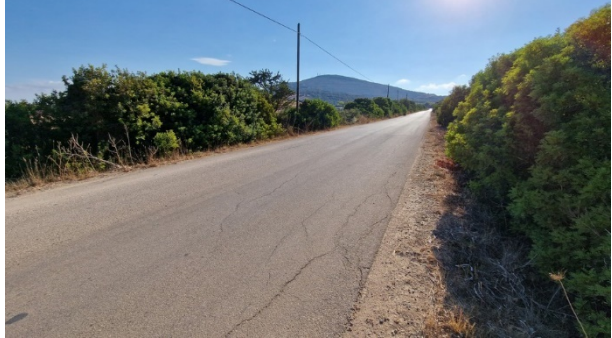
<p>Figura 36. UR 18, PS 46, vista verso SW.</p>

RCGT	Sintesi geomorfologica e caratteri ambientali attuali	
	<p>Substrato con calcari e dolomie. Tracciato del cavidotto che per 938 m circa segue strada asfaltata che porta alla cava di Monte Alvaro, fino all'altezza della SE. Non si osservano tracce archeologiche e non sono noti siti o contesti archeologici a ridosso di questo tracciato.</p>

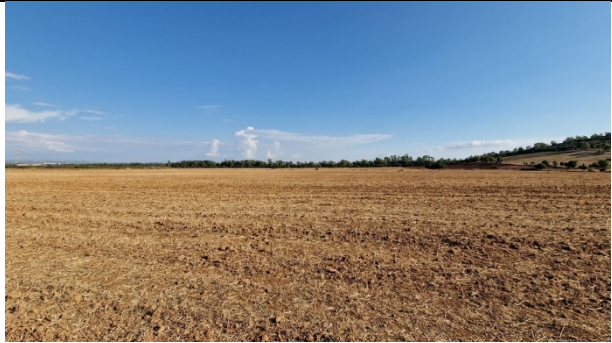
<p>Figura 37. UR 19, PS 138, vista verso SW.</p>
RCGT	Sintesi geomorfologica e caratteri ambientali attuali	
	<p>Substrato con calcari e dolomie. Settore pianeggiante, terreno trebbiato ed erpicato, con poca vegetazione secca. Presenza di un accumulo di materiale litico, esito di interventi di dissodamento. Non si osservano tracce o strutture archeologiche.</p>

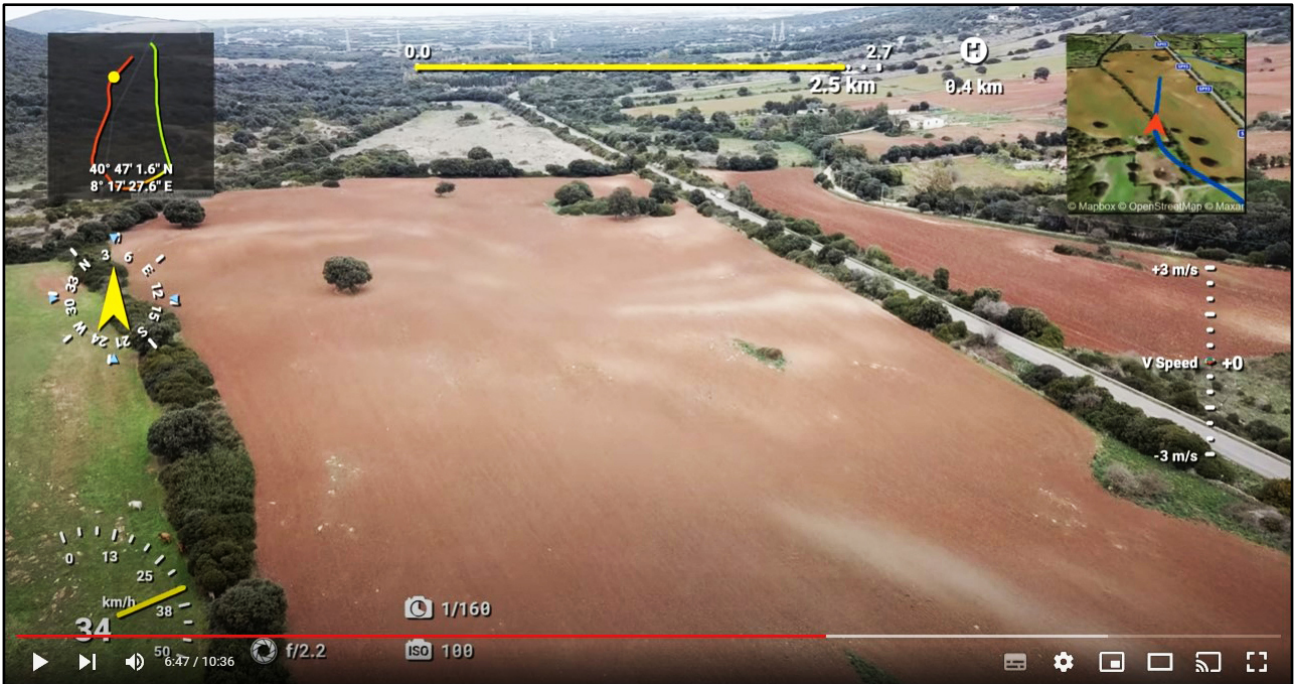
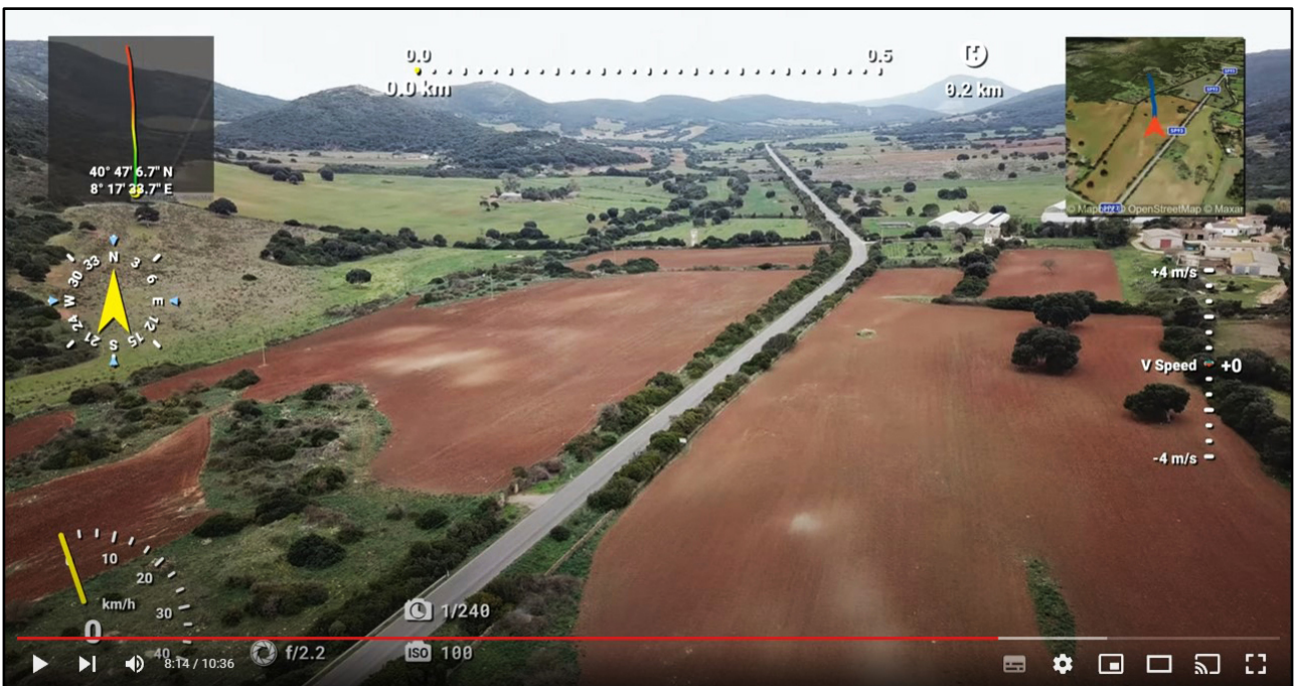
Figura 39. Riprese dal drone nell'area dell'impianto, vista verso NNE.

L'analisi delle immagini non ha messo in risalto nuove tracce archeologiche o anomalie significative nell'area.
